## บทที่ 2 การตรวจสอบผลการปฏิบัติตามมาตรการป้องกันและแก้ไขผลกระทบสิ่งแวดล้อม

### 2.1 ผลการปฏิบัติตามมาตรการป้องกันและแก้ไขผลกระทบสิ่งแวดล้อม

ตารางที่ 2-1 ผลการตรวจสอบการปฏิบัติตามมาตรการป้องกันและแก้ไขผลกระทบสิ่งแวดล้อมทั่วไป

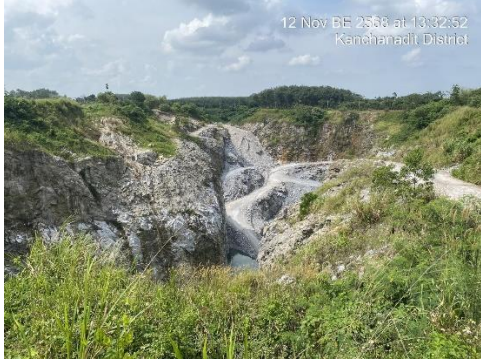
<p>12 Nov BE 2568 at 13:32:52 Kanchanadit District</p> <p>รูป 1 สภาพน้ำเหมืองปัจจุบัน</p>

เงื่อนไขตามมาตรการฯ	ผลการปฏิบัติตามมาตรการฯ	ปัญหาอุปสรรคที่ไม่สามารถปฏิบัติตามมาตรการฯ และแนวทางแก้ไข	ภาพถ่ายประกอบ
<b>1.ทรัพยากรสิ่งแวดล้อมทางกายภาพ</b> <b>1.1 ลักษณะภูมิประเทศ</b> 1.กำหนดตำแหน่งขอบเขตพื้นที่ทำเหมือง เส้นทางขนส่งแร่ และพื้นที่ที่ไม่เกี่ยวข้องกับการทำเหมืองให้ชัดเจน เพื่อให้เป็นไปตามแผนผังการทำเหมืองของโครงการ โดยทำการปรับหรือเปลี่ยนแปลงสภาพพื้นที่เดิมให้น้อยที่สุดเท่าที่จำเป็นเท่านั้น	ปฏิบัติ ได้กำหนดตำแหน่งขอบเขตพื้นที่ทำเหมือง เส้นทางขนส่งแร่ และพื้นที่ที่ไม่เกี่ยวข้องกับการทำเหมืองให้ชัดเจน		รูป 1 สภาพหน้าเหมืองของโครงการในปัจจุบัน

เงื่อนไขตามมาตรการฯ	ผลการปฏิบัติตามมาตรการฯ	ปัญหาอุปสรรคที่ไม่สามารถปฏิบัติตามมาตรการฯ และแนวทางแก้ไข	ภาพถ่ายประกอบ
<b>1.ทรัพยากรสิ่งแวดล้อมทางกายภาพ</b> <b>1.1 ลักษณะภูมิประเทศ</b> 1.ให้เริ่มเปิดหน้าเหมืองตามแผนผังที่กำหนดไว้อย่างเคร่งครัด โดยเริ่มเปิดบริเวณหมายอักษร “ห1” และ “ห2” แล้วจึงเดินหน้าเหมืองไปตามแผนการทำเหมืองในแต่ละช่วงจนกระทั่งสิ้นสุดการทำเหมือง	ปฏิบัติเริ่มเปิดหน้าเหมืองตามแผนผังที่กำหนดไว้อย่างเคร่งครัด โดยเริ่มเปิดบริเวณหมายอักษร “ห1” และ “ห2” แล้วจึงเดินหน้าเหมืองไปตามแผนการทำเหมืองในแต่ละช่วงจนกระทั่งสิ้นสุดการทำเหมือง		รูป 1 สภาพหน้าเหมืองของโครงการในปัจจุบัน

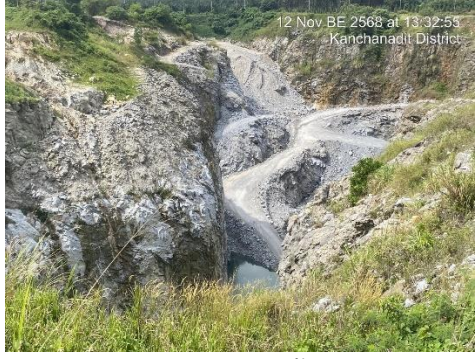
<p>12 Nov BE 2568 at 13:32:53 Kanchanadit District</p> <p>รูป 2 บ่อดักตะกอนบริเวณหน้าเหมือง (Sump)</p>

เงื่อนไขตามมาตรการฯ	ผลการปฏิบัติตามมาตรการฯ	ปัญหาอุปสรรคที่ไม่สามารถปฏิบัติตามมาตรการฯ และแนวทางแก้ไข	ภาพถ่ายประกอบ
11.ในกรณีที่มีข้อร้องเรียนด้านผลกระทบจากการใช้วัตถุระเบิดของโครงการ ให้คณะกรรมการตรวจสอบข้อร้องเรียนดำเนินการตรวจสอบข้อร้องเรียนด้วยความยุติธรรม พร้อมทั้งจัดทำมาตรการป้องกันและแก้ไขปัญหาดังกล่าว	ยังไม่ถึงเวลาปฏิบัติ : ในรอบการตรวจสอบครั้งนี้ไม่พบว่ามีข้อร้องเรียนด้านผลกระทบจากการทำเหมือง/การระเบิดแร่แต่อย่างใด		
<b>1.5 อุทกวิทยาและอุทกธรณีวิทยา</b> <b>ก. อุทกวิทยา</b> 1.ให้ออกแบบหน้าเหมืองมีลักษณะเป็นบ่อเหมือง และจัดทำ Sump เพื่อใช้เป็นพื้นที่รับน้ำฝนและน้ำใต้ดินบริเวณหน้าเหมือง ให้ไหลมารวมกันเป็นที่ตกตะกอน ก่อนสูบน้ำใสจาก Sump ของบ่อเหมืองไปยังร่องระบายน้ำสู่บ่อดักตะกอน ตรงบริเวณหมายเลข บ1, บ2 และ บ3 พร้อมทั้งติดตั้งปั้มน้ำเพื่อสูบน้ำขึ้นจากบ่อดักตะกอนไปใช้ประโยชน์ในด้านต่างๆ เช่น ฉีดพรมหน้าเหมือง เส้นทางขนส่งแร่ และรดน้ำต้นไม้ เป็นต้น	ปฏิบัติ : มีการจัดสร้าง Sump บริเวณหน้าเหมืองเพื่อรองรับน้ำให้ไหลมารวมกันเป็นที่ตกตะกอน และสูบน้ำใสจาก Sump ไปยังร่องระบายน้ำสู่บ่อดักตะกอน บ1, บ2 และ บ3		รูป 2 บ่อดักตะกอนบริเวณหน้าเหมือง (Sump)

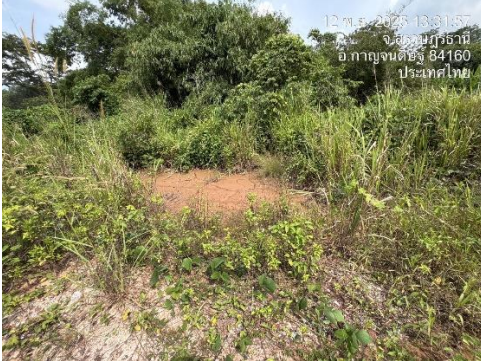
<p>12 พ.ย. 2025 13:31:57 อ.กาญจนาภิเษม อ.กาญจนดิษฐ์ 84160 ประเทศไทย</p> <p>รูป 3 บ่อดักตะกอน (บ1)</p>

2.จัดเตรียมบ่อดักตะกอนไว้บริเวณหมายอักษร บ 1, บ2 และ บ3 ซึ่งมีขนาดพื้นที่บ่อละประมาณ 0.5 ไร่ ลึก 5 ม. เพื่อรองรับน้ำไหลมาจากพื้นที่เก็บกองเปลือกดิน	ปฏิบัติจัดเตรียมบ่อดักตะกอนไว้บริเวณหมายอักษร บ1, บ2 และ บ3 ซึ่งมีขนาดพื้นที่บ่อละประมาณ 0.5 ไร่ ลึก 5 ม. เพื่อรองรับน้ำไหลมาจากพื้นที่เก็บกองเปลือกดิน		รูป 3 บ่อดักตะกอน(บ1) รูป 4 บ่อดักตะกอน(บ2) รูป 5 บ่อดักตะกอน(บ3)
<b>2. ทรัพยากรสิ่งแวดล้อมทางชีวภาพ</b> 1.กำหนดขอบเขตพื้นที่ดำเนินโครงการทำเหมือง	ปฏิบัติกำหนดขอบเขตพื้นที่ดำเนินโครงการทำเหมือง โดยการแสดงสัญลักษณ์หรือป้าย		รูป 18 ป้ายแสดงสัญลักษณ์/ขอบเขตพื้นที่

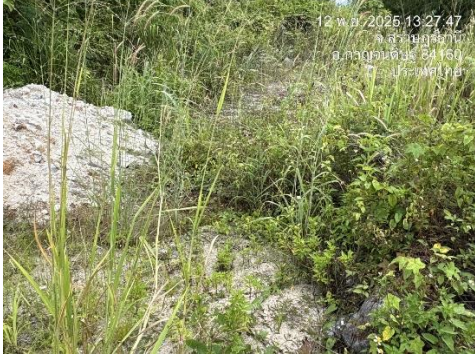
<p>12 พ.ย. 2025 13:27:47 อ.กาญจนาภิเษม อ.กาญจนดิษฐ์ 84160 ประเทศไทย</p> <p>รูป 4 บ่อดักตะกอน (บ2)</p>

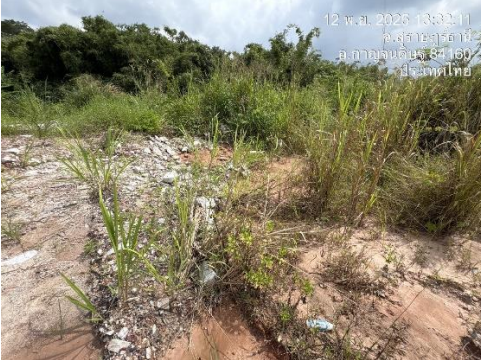
<p>12 พ.ย. 2025 13:32:11 อ.กาญจนาภิเษม อ.กาญจนดิษฐ์ 84160 ประเทศไทย</p> <p>รูป 5 บ่อดักตะกอน (บ3)</p>

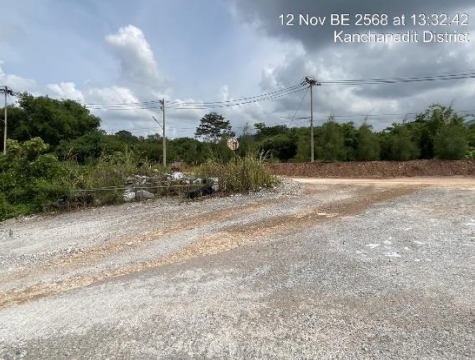
<p>12 Nov BE 2568 at 13:32:42 Kanchanadit District</p> <p>รูป 6 คูระบายน้ำรอบพื้นที่โครงการ</p>

2.ติดป้ายแสดงช่วงเวลาที่ทำการระเบิดบริเวณริมถนนสาธารณะใกล้เคียงทางทิศตะวันตก ทิศใต้ และคลองสาธารณะทางทิศตะวันออกของโครงการ ให้เห็นอย่างชัดเจน และให้มีสัญญาณเสียงเตือนก่อนทำการจุดระเบิดให้ได้ยินโดยทั่วถึง ในรัศมีไม่น้อยกว่า 500 ม.	ปฏิบัติ ได้ติดป้ายแสดงช่วงเวลาที่ทำการระเบิดบริเวณริมถนนสาธารณะใกล้เคียงทางทิศตะวันตก ทิศใต้ และคลองสาธารณะทางทิศตะวันออกของโครงการให้เห็นอย่างชัดเจน		รูป 17 ป้ายแสดงช่วงเวลาที่ทำการระเบิด
<b>1.5 อุทกวิทยาและคุณภาพน้ำ</b> 1.กำหนดให้ขุดสร้างคูระบายน้ำมีขนาดความกว้างของท้องร่อง 0.75 ม. ลึก 1 ม. และด้านบนท้องร่องกว้าง 1.5 ม. ทั้งบริเวณด้านในและด้านนอกของคันทำนบ สำหรับคันทำนบดินกำหนดให้จัดสร้างขนาดความกว้างฐานประมาณ 6 ม. สูง 2 ม. และสันคันทำนบด้านบนกว้าง 2 ม. ไว้โดยรอบพื้นที่โครงการ พร้อมทั้งปลูกพืชคลุมดินและไม้ยืนต้นบนคันทำนบดิน เพื่อเป็นพื้นที่ป้องกันผลกระทบ (Buffer Zone) ดูรูปที่ 4 (ต่อ) ในรายละเอียดการฟื้นฟูที่แนบ	ปฏิบัติ ได้ขุดสร้างคูระบายน้ำมีขนาดความกว้างของท้องร่อง 0.75 ม. ลึก 1 ม. และด้านบนท้องร่องกว้าง 1.5 ม. ทั้งบริเวณด้านในและด้านนอกของคันทำนบ สำหรับคันทำนบดินกำหนดให้จัดสร้างขนาดความกว้างฐานประมาณ 6 ม. สูง 2 ม. และสันคันทำนบด้านบนกว้าง 2 ม. ไว้โดยรอบพื้นที่โครงการ		รูป 6 คูระบายน้ำรอบพื้นที่โครงการ

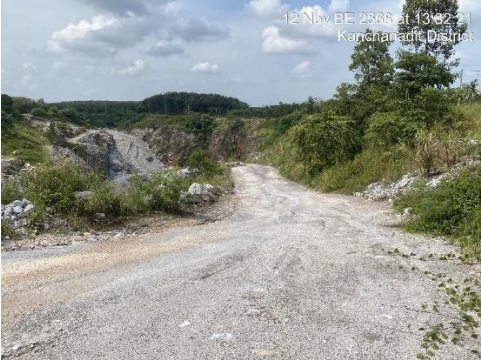
<p>12 Nov BE 2568 at 13:32:21 Kanchanadit District</p> <p>รูป 7 แนวกันเขตไม่ทำเหมืองระยะ 20 เมตร</p>

2.กำหนดให้มีการกันเขตพื้นที่ไม่มีการทำเหมืองห่างจากทางน้ำสาธารณะคลองลำห้วยทางด้านทิศเหนือ-ทิศตะวันออก และกันเขตพื้นที่ไม่มีการทำเหมืองห่างจากทางสาธารณประโยชน์สายบ้านกงตาก-บ้านห้วยชัน ทางด้านทิศใต้และตะวันตกตามที่ระบุในแผนผังโครงการ การทำเหมืองของโครงการ เพื่อเป็นแนวป้องกันผลกระทบ (Buffer Zone) ต่อพื้นที่ข้างเคียง และคงสภาพเดิมตามธรรมชาติไว้พร้อมทั้งปลูกต้นไม้เสริมในบริเวณที่สามารถดำเนินการได้	ปฏิบัติ : -มีการกันเขตพื้นที่ไม่มีการทำเหมืองห่างจากทางน้ำสาธารณะคลองลำห้วยทางด้านทิศเหนือ-ทิศตะวันออก และโครงการได้อำนวยความสะดวกให้กับประชาชนสามารถสัญจรในบริเวณดังกล่าว โดยการจัดสร้างถนนลาดยาง Asphalt และจะทำการปิดถนนเป็นการชั่วคราวในช่วงที่ทำการระเบิดแร่ -มีการกันเขตพื้นที่ไม่มีการทำเหมืองห่างจากทางสาธารณประโยชน์สายบ้านกงตาก-บ้านห้วยชัน ทางด้านทิศใต้และตะวันตก โดยสร้างคันทำนบกั้นดินและปลูกไม้ยืนต้นเพื่อเป็นแนวป้องกันผลกระทบ (Buffer Zone) ต่อพื้นที่ข้างเคียง		รูป 8 ถนนของโครงการสร้างขนานกับคลองลำห้วยในพื้นที่ไม่ทำเหมือง รูป 7 แนวกันเขตไม่ทำเหมืองระยะ 20 เมตร

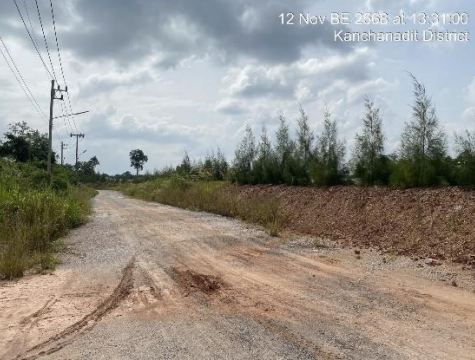
<p>12 Nov BE 2568 at 13:31:00 Kanchanadit District</p> <p>รูป 8 ถนนของโครงการสร้างขนานกับคลองลำพัน</p>

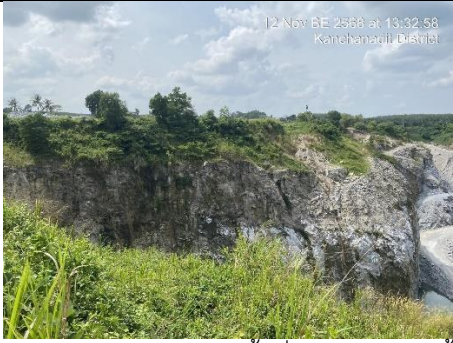
<p>12 Nov BE 2568 at 13:32:58 Kanchanadit District</p> <p>รูป 9 คั่นทำนบดินแบ่งแนวเขตพื้นที่ที่ไม่ทำเหมืองกับพื้นที่ทำเหมือง</p>

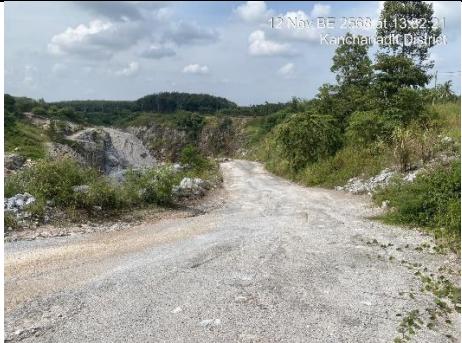
<p>12 Nov BE 2568 at 13:02:31 Kanchanadit District</p> <p>รูป 10 แนวต้นไม้ที่ปลูกบนคั่นทำนบ</p>

เงื่อนไขตามมาตรการฯ	ผลการปฏิบัติตามมาตรการฯ	ปัญหาอุปสรรคที่ไม่สามารถปฏิบัติตามมาตรการฯ และแนวทางแก้ไข	ภาพถ่ายประกอบ
	ภาพ) เพื่อเลี่ยงการใช้ถนนสาธารณะภายในชุมชน และดูแลรักษาให้อยู่ในสภาพที่ใช้งานได้ดียิ่งขึ้น		
<b>1.3 ระดับเสียง</b> 1.ปลูกไม้ยืนต้น เช่น กระจับปี่ และเสเดา เป็นต้น และพันธุ์ไม้ท้องถิ่นชนิดอื่นๆ ตามความเหมาะสมบนคันทำนบดิน จำนวน 2 แถว เพื่อลดระดับเสียง	ปฏิบัติ : โครงการได้ดำเนินการปลูกต้นไม้ตามแนวคันทำนบดินรอบพื้นที่ทำเหมืองเป็นที่เรียบร้อยแล้ว		รูป 10 แนวต้นไม้ที่ปลูกบนคันทำนบดิน

4.ให้ตั้งระเบียบ ข้อบังคับที่จะนำมาใช้ในการทำเหมืองเพื่อลดอุบัติเหตุจากการทำงาน และมอบหมายให้หัวหน้างานเป็นผู้รับผิดชอบตรวจสอบดูแลการทำงานอย่างเคร่งครัด เพื่อให้มีการใช้เครื่องมืออย่างถูกวิธี	ปฏิบัติตั้งระเบียบ ข้อบังคับที่จะนำมาใช้ในการทำเหมืองเพื่อลดอุบัติเหตุจากการทำงาน และมอบหมายให้หัวหน้างานเป็นผู้รับผิดชอบ		
<b>4.5 ทิศนัยภาพ</b> -ปลูกพืชคลุมดิน เช่น หญ้าแฝก พืชตระกูลถั่ว และพันธุ์ไม้ท้องถิ่นชนิดอื่นๆ เช่น กระถินเทพา และสะเดา เป็นต้น และไม้ชนิดอื่นตามความเหมาะสมบนคันทำนบดินจำนวน 2 แถว และบริเวณพื้นที่ที่ไม่เกี่ยวข้องกับการทำเหมืองหรือในบริเวณพื้นที่ว่างเปล่าที่เอื้ออำนวยต่อการปลูก เพื่อลดระดับเสียง ป้องกันการปลิวกระเด็นของเศษหิน และเป็นตัวกรองฝุ่นละอองจากพื้นที่โครงการออกสู่ภายนอก อีกทั้งช่วยลดผลกระทบด้านทัศนียภาพได้อีกทางหนึ่ง พร้อมทั้งดูแลรักษาไม้ยืนต้นโตเร็วที่ปลูกให้เจริญงอกงามอยู่เสมอ และหากพบว่าบริเวณใดที่ต้นไม้ตาย ควรดำเนินการปลูกทดแทนทันที	ปฏิบัติ : โครงการได้ดำเนินการปลูกต้นไม้ตามแนวคันทำนบดินรอบพื้นที่ทำเหมือง		รูป 10 แนวต้นไม้ที่ปลูกบนคันทำนบ

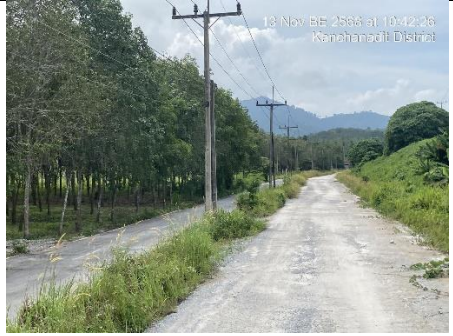
<p>13 Nov BE 2568 at 10:42:26 Kanchanadit District</p> <p>รูป 11 ถนนลาดยางให้ประชาชนสัญจรและถนนสำหรับรถบรรทุกแร่</p>

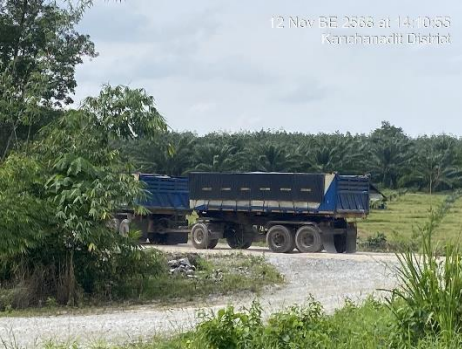
<p>12 Nov BE 2568 at 14:00:55 Kanchanadit District</p> <p>รูป 12 ถนนภายนอกโครงการ</p>

3.หลีกเลี่ยงการดำเนินกิจกรรมต่างๆในช่วงที่มีฝนตกชุก หรือหลังฝนตกใหม่ๆ ทั้งนี้ เพื่อป้องกันการชะล้างพังทลายของหน้าเหมือง	ปฏิบัติ : โครงการหลีกเลี่ยงกิจกรรมต่างๆในช่วงที่มีฝนตกหนัก เพื่อลดผลกระทบต่อการชะล้างพังทลายของหน้าเหมือง		
<b>1.2 คุณภาพอากาศ</b> ก. บริเวณพื้นที่ทำเหมือง -ปลูกไม้ยืนต้น เช่น กระถินเทพา และสะเดา เป็นต้น และพันธุ์ไม้ท้องถิ่นชนิดอื่นๆ ตามความเหมาะสมบนคันทำนบกั้น จำนวน 2 แถว เพื่อเป็นตัวกรองฝุ่นละอองจากพื้นที่โครงการออกสู่ภายนอก	ปฏิบัติ : โครงการได้ดำเนินการปลูกต้นไม้ตามแนวคันทำนบกั้นรอบพื้นที่ทำเหมืองเป็นที่เรียบร้อยแล้ว		รูป 15 คันทำนบกั้นแบ่งแนวเขตพื้นที่ไม่ทำเหมืองกับพื้นที่ทำเหมือง และปลูกต้นไม้บนคันทำนบกั้น
ข. บริเวณเส้นทางขนส่งแร่ -พัฒนาเส้นทางขนส่งแร่โดยเฉพาะช่วงที่เป็นถนนลูกรังให้ผิวจราจรเป็นหินบดอัดแน่นและเรียบ พร้อมทั้งดูแลรักษาสภาพเส้นทางให้อยู่ในสภาพใช้งานได้ดีเสมอ	ปฏิบัติ : ถนนสำหรับการขนส่งแร่ได้ร่วมกับเหมืองข้างเคียงตัดเส้นทางใหม่เป็นถนนที่มีผิวจราจรเป็นแร่แอนไฮไดรต์ผสมดินลูกรังบดอัดแน่นแทนการใช้หิน (เนื่องจากเป็นวัสดุที่ได้จากภายในเหมือง และเป็นการใช้ทรัพยากรที่มีอยู่ได้อย่างมีประสิทธิภาพ)		รูป 12 ถนนขนส่งแร่ภายนอกโครงการช่วงที่เป็นถนนลูกรัง

3.ปลูกต้นไม้เพิ่มเติมในบริเวณพื้นที่ที่ไม่เกี่ยวข้องกับการทำเหมือง โดยคัดเลือกพันธุ์ไม้ยืนต้นที่มีอยู่ในท้องถิ่นที่สามารถเจริญเติบโตได้ดี มีอัตราการรอดตายสูง มีความเหมาะสมกับสภาพภูมิประเทศ และภูมิอากาศบริเวณพื้นที่โครงการ เช่น กระจับปี่ และสะเดา เป็นต้น หรือพันธุ์ไม้ชนิดอื่นตามความเหมาะสม โดยปลูกแบบผสมผสานกันให้กลมกลืนกับสภาพแวดล้อมข้างเคียง ทั้งนี้ เพื่อรักษาสภาพนิเวศเดิมมากที่สุด	ปฏิบัติ : โครงการได้ดำเนินการปลูกต้นไม้ตามแนวคันทำนบดินรอบพื้นที่ทำเหมือง และดูแลรักษาสภาพแวดล้อมเดิมที่ไม่เกี่ยวข้องกับการทำเหมือง		รูป 10 แนวต้นไม้ที่ปลูกบนคันทำนบ
<b>3. คุณค่าการใช้ประโยชน์ของมนุษย์</b> - การคมนาคม 1.พัฒนาเส้นทางขนส่งแร่ในช่วงที่เป็นถนนลูกรังให้ผิวจราจรเป็นหินบดอัดแน่นและปรับเกลี่ยผิวถนนให้เรียบ พร้อมทั้งดูแลรักษาสภาพเส้นทางดังกล่าวให้สามารถใช้งานได้ทุกฤดูกาล หากเกิดการชำรุดเสียหายต้องดำเนินการซ่อมแซมเส้นทางดังกล่าวทันที	ปฏิบัติ : ถนนสำหรับการขนส่งแร่ได้ร่วมกับเหมืองข้างเคียงตัดเส้นทางใหม่เป็นถนนที่มีผิวจราจรเป็นแร่แอนไฮไดรต์ผสมดินลูกรังบดอัดแน่นแทนการใช้หิน (เนื่องจากเป็นวัสดุที่หาได้จากภายในเหมือง และเป็นการใช้ทรัพยากรที่มีอยู่ได้อย่างมีประสิทธิภาพ) เพื่อเลี่ยงการใช้ถนนสาธารณะภายในชุมชน และดูแลรักษาให้อยู่ในสภาพที่ใช้งานได้ดียิ่งอยู่เสมอ		รูป 12 ถนนขนส่งแร่ภายนอกโครงการช่วงที่เป็นถนนลูกรัง

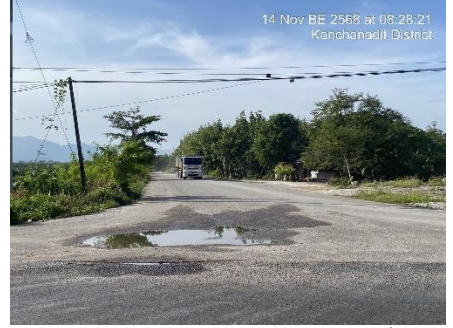
<p>14 Nov BE 2568 at 08:28:21 Kanchanadit District</p> <p>รูป 13 จุดเชื่อมต่อทางหลวงหมายเลข 4143 ปูพื้นถนนด้วย Asphalt</p>

7.ตรวจตราเส้นทางขนส่งแรร่อย่างสม่ำเสมอ โดยเฉพาะบริเวณก่อนออกสู่ทางหลวงหมายเลข 4143 หากพบเศษดินเศษหินร่วงหล่นหรือมีฝุ่นดินเกาะผิวถนน ให้รีบเก็บกวาดและทำความสะอาดทันที	ปฏิบัติ : โครงการมีการตรวจตราเส้นทางขนส่งแรร่อย่างสม่ำเสมอ เนื่องจากเป็นเส้นทางที่ร่วมกับเหมืองข้างเคียงสร้างขึ้นเพื่อเลี่ยงเส้นทางสาธารณะในชุมชน		รูป 13 ถนนขนส่งแรร่ภายนอกโครงการก่อนออกสู่ทางหลวงหมายเลข 4143

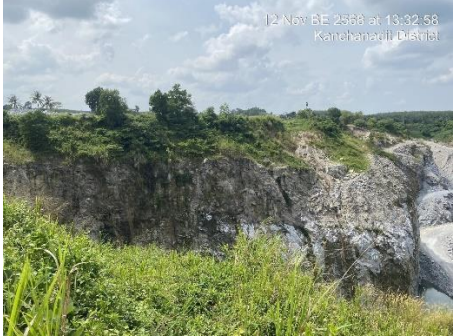
<p>12 Nov BE 2568 at 13:32:58 Kanchanadit District</p> <p>รูป 15 คั่นทำนบดินแบ่งแนวเขตพื้นที่ที่ไม่ทำเหมืองกับพื้นที่ทำเหมืองและปลูกต้นไม้บนคั่นทำนบดิน</p>

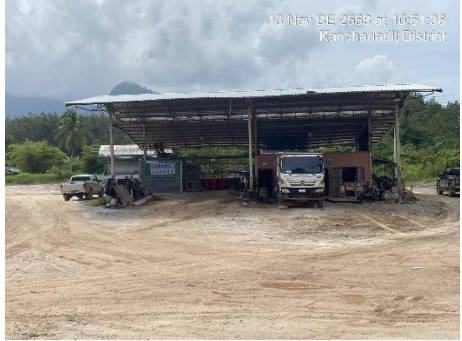
<p>10 Nov BE 2568 at 10:51:08 Kanchanadit District</p> <p>รูป 16 โรงซ่อมบำรุงเครื่องจักร</p>

3.ตรวจเช็คสภาพรถยนต์ให้อยู่ในสภาพที่ใช้งานได้ดี และปลอดภัยอยู่เสมอ	ปฏิบัติ : ตรวจเช็คสภาพรถยนต์ให้อยู่ในสภาพที่ใช้งานได้ดี และปลอดภัยอยู่เสมอ		รูป 16 โรงซ่อมบำรุงเครื่องจักร

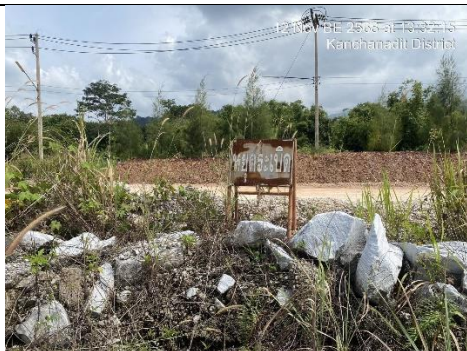
รูป 17 ป้ายแสดงช่วงเวลาที่ทำการระเบิด

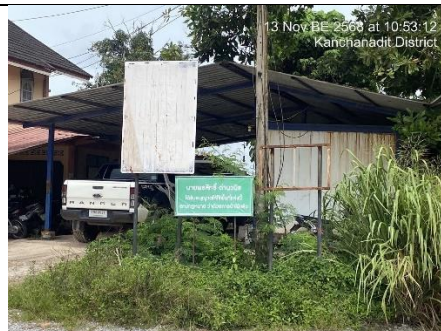
รูป 18 ป้ายแสดงสัญลักษณ์/ขอบเขตพื้นที่ดำเนินโครงการ  
ทำเหมือง

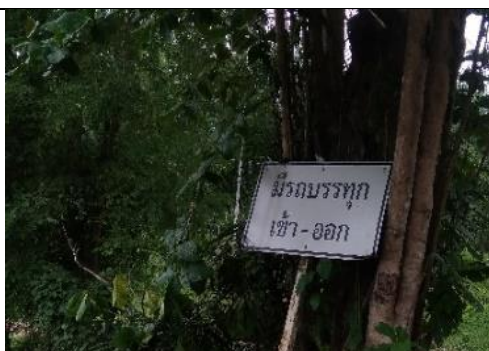
รูป 19 ป้ายเตือนรถบรรทุกเข้า-ออก

2.จัดทำป้ายสัญญาณจราจร เช่น ป้ายเตือนระวังรถบรรทุก ป้ายชะลอความเร็ว และสัญญาณไฟกระพริบ เป็นต้น บริเวณช่วงก่อนเลี้ยวเข้า-ออกจากพื้นที่โครงการ ก่อนออกสู่ทางหลวงหมายเลข 4143 และบริเวณที่ผ่านชุมชน เป็นต้น ให้มีช่วงระยะห่างติดต่อกันจากทางเลี้ยวประมาณ 50 , 100 และ 200 ม. หรือบริเวณอื่นๆ ที่เห็นว่ามีโอกาสเกิดอุบัติเหตุได้ง่าย พร้อมทั้งดูแลรักษาป้ายสัญญาณจราจรให้อยู่ในสภาพใช้งานได้ดียิ่งอยู่เสมอ	ปฏิบัติจัดทำป้ายสัญญาณจราจร เช่น ป้ายเตือนระวังรถบรรทุก ป้ายชะลอความเร็ว และสัญญาณไฟกระพริบ เป็นต้น		รูป 19 ป้ายเตือนรถบรรทุกเข้า-ออก

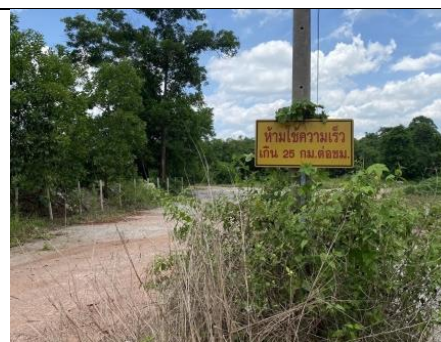
รูป 20 ป้ายควบคุมความเร็วรถบรรทุก

3.จัดทำป้ายสัญญาณจราจร ระบุ “ความเร็วไม่เกิน 30 กิโลเมตร/ชั่วโมง” ให้เห็นอย่างชัดเจน	ปฏิบัติจัดทำป้ายสัญญาณจราจร ระบุ “ความเร็วไม่เกิน 30 กิโลเมตร/ชั่วโมง” ให้เห็นอย่างชัดเจน		รูป 20 ป้ายควบคุมความเร็วรถบรรทุก

2.ให้ควบคุมความเร็วของรถบรรทุกแร่ทั้งในสภาพบรรทุกและสภาพรเปล่า ใช้ความเร็วไม่เกิน 30 กม./ชม. โดยเฉพาะในช่วงถนนลูกรัง	ปฏิบัติ : โครงการได้กำหนดให้รถบรรทุกแร่ใช้ความเร็วตามที่กำหนด พร้อมทั้งติดตั้งป้ายเตือนเพื่อควบคุมการใช้ความเร็วของรถบรรทุกไม่เกิน 30 กม./ชม.		รูป 20 ป้ายควบคุมความเร็วรถบรรทุก

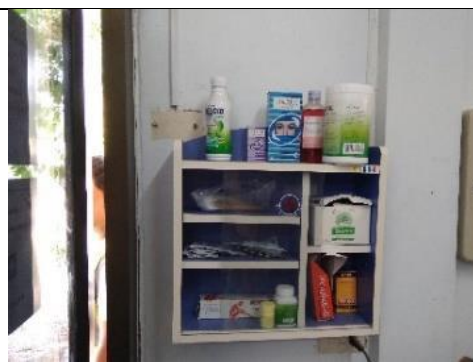
รูป 24 ตู้ปฐมพยาบาล

2.จัดตั้งสถานพยาบาลฉุกเฉินในบริเวณพื้นที่โครงการและจัดเตรียมอุปกรณ์ต่างๆที่ใช้ในการปฐมพยาบาลเบื้องต้นให้พร้อม	ปฏิบัติ : โครงการมีชุดปฐมพยาบาลที่สำนักงานกรณีที่เกิดการบาดเจ็บเล็กน้อย ทั้งนี้ หากเกิดอุบัติเหตุร้ายแรงจะมีรถกู้ชีพ-กู้ภัย ของ อปพร.เทศบาลตำบลช้างซ้าย (โครงการร่วมบริจาคจัดซื้ออุปกรณ์) คอยรับ-ส่งถึงสถานพยาบาลที่ใกล้ที่สุด		รูป24 ตู้ปฐมพยาบาล

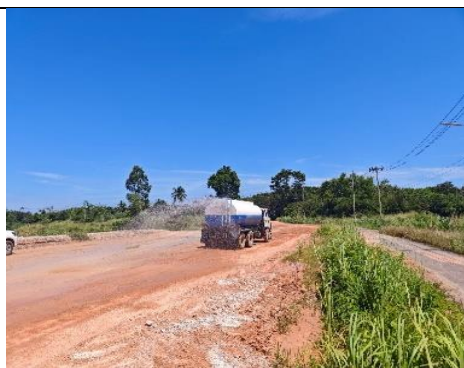
รูป 25 คีดพรมน้ำตามเส้นทางขนส่งแร่

4.กำหนดให้มีการฉีดพรมน้ำบริเวณพื้นที่หน้าเหมืองและเส้นทางลำเลียงแร่ภายในพื้นที่โครงการให้ชุ่มชื้นอยู่เสมอ	ปฏิบัติ : มีการฉีดพรมน้ำบริเวณหน้าเหมืองเส้นทางลำเลียงแร่ภายในโครงการ และเส้นทางลำเลียงแร่จากหน้าเหมืองถึงโรงแต่งแร่		รูป 25 ฉีดพรมน้ำตามเส้นทางขนส่งแร่

6.ทำการฉีดพรมน้ำบริเวณพื้นที่หน้าเหมืองและเส้นทางขนส่งแรร่ โดยเฉพาะช่วงถนนลูกรังอย่างสม่ำเสมอ	ปฏิบัติ : มีการฉีดพรมน้ำบริเวณหน้าเหมืองเส้นทางลำเลียงแรร่ภายในโครงการ และเส้นทางลำเลียงแรร่จากหน้าเหมืองถึงโรงแต่งแรร่		รูป 25 ฉีดพรมน้ำตามเส้นทางขนส่งแรร่

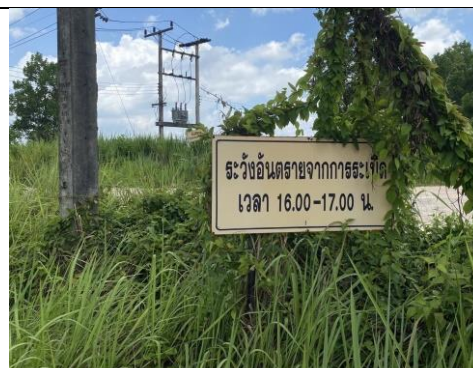
รูป 26 ป้ายแสดงช่วงเวลาที่ทำการระเบิด

5.กำหนดให้ทำการระเบิดแร่วันละ 1 ครั้ง ในช่วงเวลา 16.00-17.00 น.	ปฏิบัติกำหนดให้ทำการระเบิดแร่วันละ 1 ครั้งในช่วงเวลา 16.00-17.00 น.		รูป 26 ป้ายแสดงช่วงเวลาทำการระเบิด
<b>ข. บริเวณเส้นทางขนส่งแร่</b> 1.กำหนดให้มีการฉีดพรมน้ำบริเวณพื้นที่หน้าเหมืองและเส้นทางลำเลียงแร่ภายในพื้นที่โครงการให้ชุ่มชื้นอยู่เสมอ	ปฏิบัติ : มีการฉีดพรมน้ำบริเวณหน้าเหมืองเส้นทางลำเลียงแร่ภายในโครงการ และเส้นทางลำเลียงแร่จากหน้าเหมืองถึงโรงแต่งแร่		รูป 25 ฉีดพรมน้ำตามเส้นทางขนส่งแร่

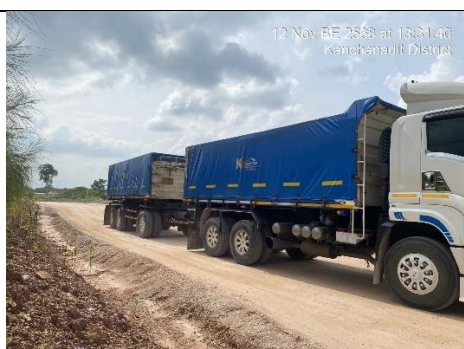
รูป 27 การปิดคลุมผ้าใบรถบรรทุกแร่

3.รถบรรทุกแร่ทุกคันจะต้องใช้ผ้าใบปิดคลุมกระบะท้ายรถบรรทุกให้มิดชิด เพื่อป้องกันการฟุ้งกระจายของฝุ่นแร่ พร้อมทั้งล้างทำความสะอาดรถบรรทุกอย่างสม่ำเสมอ เพื่อป้องกันการฟุ้งกระจายของฝุ่นละอองที่ติดมากับรถ	ปฏิบัติ : มีการปิดคลุมผ้าใบรถบรรทุกแร่เพื่อป้องกันการฟุ้งกระจายของฝุ่นแร่		รูป 27 การปิดคลุมผ้าใบรถบรรทุกแร่

2.รถบรรทุกทุกคันจะต้องปิดฝากระบะข้างและกระบะท้ายให้เรียบร้อย พร้อมทั้งใช้ผ้าใบปิดคลุมกระบะรถบรรทุกให้มิดชิดก่อนออกจากโรงแต่งแรร่ เพื่อป้องกันการฟุ้งกระจายของฝุ่นแรร่	ปฏิบัติ : มีการปิดคลุมผ้าใบรถบรรทุกแรร่เพื่อป้องกันการฟุ้งกระจายของฝุ่นแรร่		รูป 27 การปิดคลุมผ้าใบรถบรรทุกแรร่

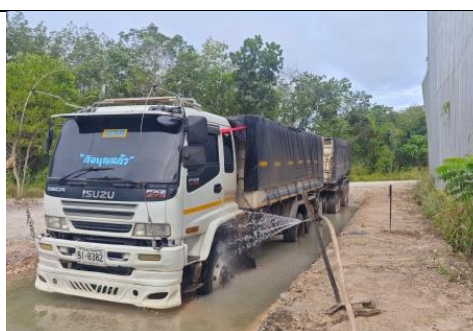
รูป 28 บ่อล้างล้อรถบรรทุกและการล้างล้อรถบรรทุก

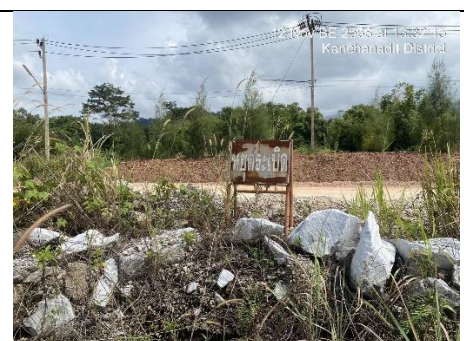
รูป 29 สัญญาณเสียงเตือนก่อนทำการระเบิด

4.ทำการระเบิดแร่วันละ 1 ครั้ง ในช่วงเวลาประมาณ 16.00-17.00 น. และให้มีสัญญาณเสียงเตือนก่อนทำการระเบิดให้ได้ยินโดยทั่วถึง ในรัศมีไม่น้อยกว่า 500 ม. พร้อมทั้งจัดเจ้าหน้าที่ตรวจตราในรัศมี 100 ม.	ปฏิบัติทำการระเบิดแร่วันละ 1 ครั้ง ในช่วงเวลาประมาณ 16.00-17.00 น. และให้มีสัญญาณเสียงเตือนก่อนทำการระเบิดให้ได้ยินโดยทั่วถึง ในรัศมีไม่น้อยกว่า 500 ม.		รูป 29 สัญญาณเสียงเตือนก่อนทำการระเบิด

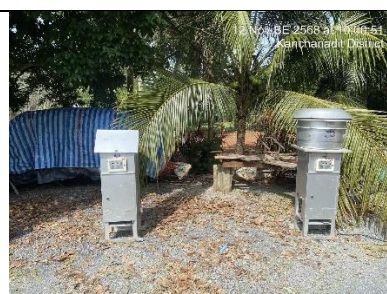
รูป 30 ตรวจวัดปริมาณฝุ่นละอองรวม (TSP) และปริมาณฝุ่นละอองขนาดเล็กไม่เกิน 10 ไมครอน (PM10) จำนวน 3 สถานี

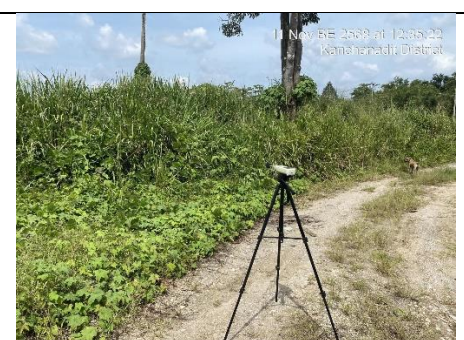
รูป 31 ตรวจวัดระดับเสียงเฉลี่ย (Leq) ในรอบ 24 ชั่วโมง และระดับเสียงสูงสุด (Lmax) จำนวน 3 สถานี

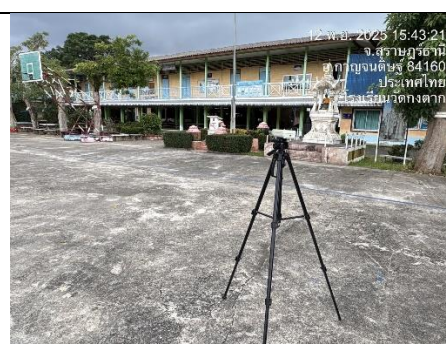
รูป 32 ตรวจวัดเสียงจากการทำเหมือง จำนวน 3 สถานี

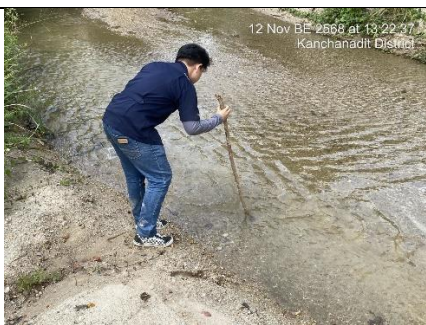
รูป 33 ตรวจวิเคราะห์คุณภาพน้ำ 10 พารามิเตอร์ ของน้ำผิวดินจำนวน 2 สถานี

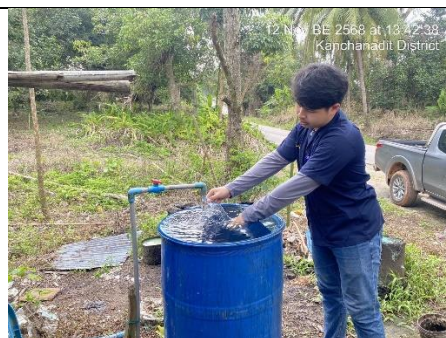
รูป 34 ตรวจวิเคราะห์คุณภาพน้ำ 10 พารามิเตอร์ ของน้ำใต้ดินจำนวน 1 สถานี
