ผลการปฏิบัติตามมาตรการป้องกันและแก้ไขผลกระทบสิ่งแวดล้อม

2.1 รายละเอียดการปฏิบัติตามมาตรการป้องกันและแก้ไขผลกระทบสิ่งแวดล้อม

ตารางที่ 2-1 สรุปผลการปฏิบัติตามมาตรการทั่วไปในการดำเนินงานของโครงการเจาะสำรวจปิโตรเลียม แปลง G2/61

ตารางที่ 2-2 สรุปผลการปฏิบัติตามมาตรการป้องกันและแก้ไขผลกระทบสิ่งแวดล้อมของโครงการเจาะสำรวจปิโตรเลียม แปลง G2/61

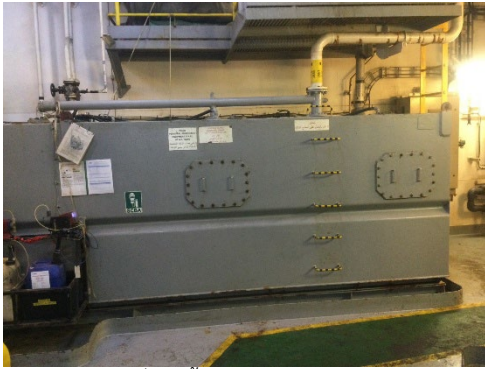
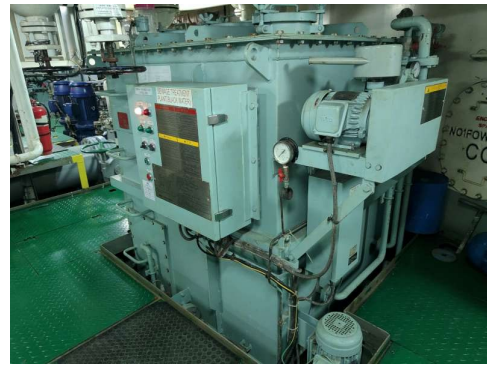
แท่นเจาะชนิดที่ยังติดตั้งพื้นทะเลแบบยกตัวได้ (Jack-up Rig)
ที่ปฏิบัติงานในโครงการฯ

เรือสนับสนุนที่ปฏิบัติงานในโครงการฯ

(1)	(2)	(3)				
ระยะการดำเนินงานของโครงการฯ (1) ระยะการเจาะสำรวจ (2) ระยะการขั้วธรณีหลุมเจาะและการทดสอบหลุม (3) ระยะหลังการเจาะสำรวจ									
2. คุณภาพน้ำทะเล ลักษณะและคุณภาพดินตะกอนพื้นท้องทะเล (ต่อ)	2.2 ผลกระทบที่อาจเกิดขึ้นจากการจัดการสิ่งปฏิกูลและน้ำเสียจากการอุปโภคบริโภค (ต่อ)	<ul style="list-style-type: none">มีระบบจัดการสิ่งปฏิกูลที่ได้รับการตรวจสอบ และได้ใบสำคัญรับรองตามข้อกำหนดการพิจารณาตำแหน่งและวิธีการปล่อยสิ่งปฏิกูลและน้ำทิ้งจากระบบการจัดการสิ่งปฏิกูล							รูปที่ 2-1 ระบบบำบัดสิ่งปฏิกูล

2.2.2 เรือที่ปฏิบัติงานในเขตน่านน้ำไทย ต้องปฏิบัติตามข้อกำหนดในมาตรา 119 และ 119 ทวิ แห่งพระราชบัญญัติการเดินเรือในน่านน้ำไทย พระพุทธศักราช 2456 (แก้ไขเพิ่มเติมโดยพระราชบัญญัติการเดินเรือในน่านน้ำไทย (ฉบับที่ 14) พ.ศ. 2535) หรือฉบับล่าสุด	✓	✓	✓	แท่นเจาะ และเรือที่ใช้ในการปฏิบัติงานของโครงการฯ	เรือสนับสนุนที่มีขนาดตั้งแต่ 400 ตันกรอสส์ขึ้นไป ที่ปฏิบัติงานในโครงการฯ ได้ปฏิบัติตามข้อกำหนดในมาตรา 119 และ 119 ทวิ แห่งพระราชบัญญัติการเดินเรือในน่านน้ำไทย พ.ศ. 2456 (แก้ไขเพิ่มเติมโดยพระราชบัญญัติการเดินเรือในน่านน้ำไทย (ฉบับที่ 14) พ.ศ. 2535) โดยของเสียหรือสิ่งปฏิกูลที่เกิดขึ้นมีการจัดการ ดังนี้ สิ่งปฏิกูล – ถูกบำบัดด้วยระบบบำบัดสิ่งปฏิกูลก่อนระบายลงสู่ทะเลที่ระยะห่างจากฝั่งมากกว่า 12 ไมล์ทะเล น้ำมันปนือน้ำมัน – ถูกส่งเข้าอุปกรณ์กรองน้ำมันก่อนปล่อยน้ำที่ผ่านการบำบัดแล้วลงสู่ทะเล โดยน้ำมันที่แยกได้จะถูกเก็บไว้ที่ Oil Dirty Tank/	-	ภาคผนวกเรือสนับสนุน- 2.1 Statement of Compliance for Sewage Pollution Prevention ภาคผนวกเรือสนับสนุน- 2.2 International Oil Pollution Prevention Certificate รูปที่ 2-1 ระบบบำบัดสิ่งปฏิกูล รูปที่ 2-2 ถังเก็บน้ำมันใช้แล้ว

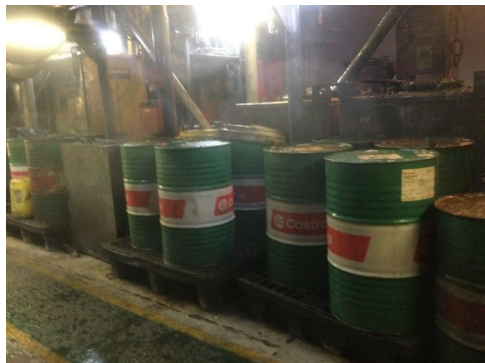
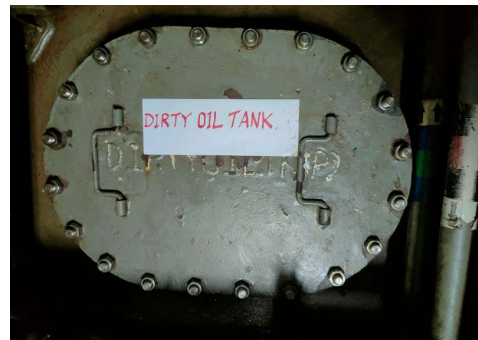
แท่นเจาะชนิดที่ยังติดตั้งพื้นทะเลแบบยกตัวได้ (Jack-up Rig)
ที่ปฏิบัติงานในโครงการฯ

เรือสนับสนุนที่ปฏิบัติงานในโครงการฯ

2.3.3 จัดเก็บน้ำมันที่ใช้แล้วและของเสียที่ปนเปื้อนน้ำมันแยกจากของเสียประเภทอื่น พร้อมทั้งจัดให้มีป้ายบ่งชี้ชนิดของของเสียในภาชนะบรรจุอย่างชัดเจน เพื่อรอการนำไปกำจัดบนฝั่ง	✓	✓	✓	แท่นเจาะ และเรือที่ใช้ในการปฏิบัติงานของโครงการฯ	น้ำมันที่ใช้แล้วและของเสียที่ปนเปื้อนน้ำมันจากแท่นเจาะ และเรือสนับสนุนที่ปฏิบัติงานในโครงการฯ ถูกแยกออกจากของเสียทั่วไป และมีการติดป้ายบ่งชี้ประเภทของของเสียอย่างชัดเจน สำหรับน้ำมันที่ใช้แล้วถูกส่งไปกำจัดบนฝั่ง โดยผู้รับเหมาที่ได้รับอนุญาตจากกรมโรงงานอุตสาหกรรมต่อไป	-	รูปที่ 2-2 ถังเก็บน้ำมันใช้แล้ว

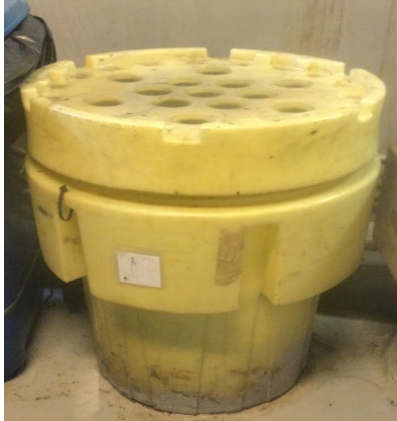
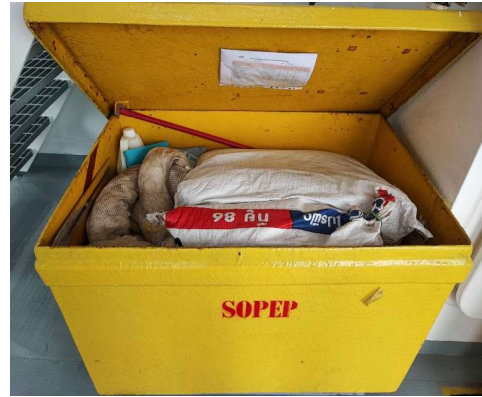
แท่นเจาะชนิดที่ยังติดตั้งทะเลแบบยกตัวได้ (Jack-up Rig)
ที่ปฏิบัติงานในโครงการฯ

เรือสนับสนุนที่ปฏิบัติงานในโครงการฯ

(1)	(2)	(3)				
ระยะการดำเนินงานของโครงการฯ (1) ระยะการเจาะสำรวจ (2) ระยะการหยั่งธรณีหลุมเจาะและการทดสอบหลุม (3) ระยะหลังการเจาะสำรวจ									
2. คุณภาพน้ำทะเล ลักษณะและคุณภาพดินตะกอนพื้นท้องทะเล (ต่อ)	2.3 ผลกระทบที่อาจเกิดขึ้นจากการจัดการน้ำปนเปื้อนน้ำมัน (ต่อ)	2.3.4 หากเกิดการหกรั่วไหลของน้ำมันในพื้นที่ปฏิบัติงาน จะต้องใช้วัสดุดูดซับทำความสะอาดแล้วเก็บวัสดุดูดซับที่ใช้แล้วไว้ในภาชนะบรรจุของเสียอันตรายเพื่อนำไปกำจัดบนฝั่ง	✓	✓	✓	แท่นเจาะ และเรือที่ใช้ในการปฏิบัติงานของโครงการฯ	แท่นเจาะและเรือสนับสนุนที่ปฏิบัติงานในโครงการฯ มีการจัดเตรียมอุปกรณ์ทำความสะอาดและระงับเหตุการณ์หกรั่วไหล (Spill Response Kit) เช่น อุปกรณ์ดูดซับชนิดแผ่น (Sorbent Pad) อุปกรณ์ดูดซับและจำกัดขอบเขตการรั่วไหล (Sorbent Sock) เป็นต้นไว้ในบริเวณที่มีการกักเก็บหรือมีโอกาสที่จะเกิดการหกรั่วไหลของสารเคมีและน้ำมัน ในกรณีที่เกิดการรั่วไหลของน้ำมันในพื้นที่ปฏิบัติงาน เจ้าหน้าที่จะดำเนินการตามขั้นตอนที่ได้ระบุไว้ในแผนตอบสนองกรณีเกิดการหกรั่วไหล ทั้งนี้ สำหรับวัสดุดูดซับที่ใช้งานแล้วถูกบรรจุในถุงขยะอันตราย (Hazardous Waste Bags) ที่เตรียมไว้ เพื่อนำไปกำจัดบนฝั่งโดยผู้รับเหมาที่ได้รับอนุญาตจากกรมโรงงานอุตสาหกรรมต่อไป	-	ภาคผนวกแท่นเจาะ-3.11 รายการอุปกรณ์ทำความสะอาดและระงับเหตุการณ์หกรั่วไหล และตัวอย่างบันทึกการตรวจสอบอุปกรณ์ ภาคผนวกเรือสนับสนุน-3.11 รายการอุปกรณ์ทำความสะอาดและระงับเหตุการณ์หกรั่วไหล และตัวอย่างบันทึกการตรวจสอบอุปกรณ์ รูปที่ 2-3 อุปกรณ์ทำความสะอาดและระงับเหตุการณ์หกรั่วไหล

(1)	(2)	(3)				
ระยะการดำเนินงานของโครงการฯ (1) ระยะการเจาะสำรวจ (2) ระยะการขยับรั้วหลุมเจาะและการทดสอบหลุม (3) ระยะหลังการเจาะสำรวจ									
12. กรณีการหกรั่วไหลของสารเคมีและโคลนเจาะ (ต่อ)	12.1 ผลกระทบที่อาจเกิดขึ้นต่อสิ่งแวดล้อมในทะเลจากการหกรั่วไหลของสารเคมี หรือโคลนเจาะ (ต่อ)						ระบุไว้ในแผนตอบสนองกรณีเกิดการหกรั่วไหล ทั้งนี้สำหรับวัสดุติดเชื้อที่ใช้งานแล้ว จะถูกบรรจุในถุงขยะอันตราย (Hazardous Waste Bags) ที่ได้เตรียมไว้ เพื่อนำไปกำจัดบนฝั่งโดยผู้รับเหมาที่ได้รับอนุญาตจากกรมโรงงานอุตสาหกรรมต่อไป		รูปที่ 2-3 อุปกรณ์ทำความสะอาดและระงับเหตุการณ์หกรั่วไหล

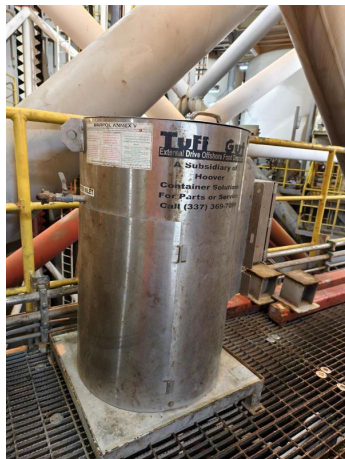
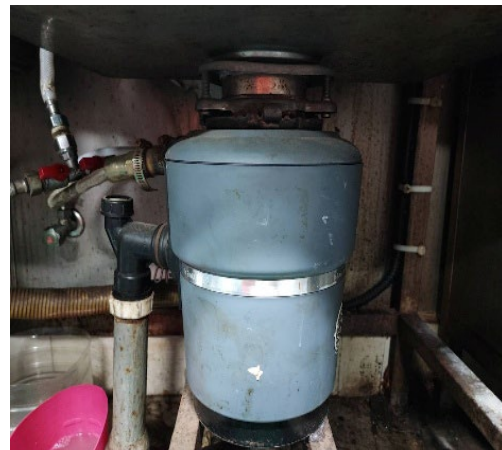
แท่นเจาะชนิดที่ยังติดตั้งทะเลแบบยกตัวได้ (Jack-up Rig)
ที่ปฏิบัติงานในโครงการฯ

เรือสนับสนุนที่ปฏิบัติงานในโครงการฯ

(1)	(2)	(3)				
ระยะการดำเนินงานของโครงการฯ (1) ระยะการเจาะสำรวจ (2) ระยะการหยั่งธรณีหลุมเจาะและการทดสอบหลุม (3) ระยะหลังการเจาะสำรวจ									
2. คุณภาพน้ำทะเล ลักษณะและคุณภาพดินตะกอนพื้นท้องทะเล (ต่อ)	2.4 ผลกระทบที่อาจเกิดขึ้นจากการจัดการมูลฝอยทั่วไปและของเสียอันตราย (ต่อ)	2.4.3 บดเศษอาหารให้มีขนาดไม่เกิน 25 มิลลิเมตร ก่อนทิ้งลงทะเลตามข้อกำหนดของภาคผนวก 5 ของอนุสัญญา MARPOL 73/78	✓	✓	✓	แท่นเจาะ และเรือที่ใช้ในการปฏิบัติงานของโครงการฯ	แท่นเจาะและเรือสนับสนุนที่ปฏิบัติงานในโครงการฯ ยกเว้นเรือรับส่งพนักงาน (Crew Boat) ได้ปฏิบัติตามข้อกำหนดของภาคผนวก 5 ของอนุสัญญา MARPOL 73/78 โดยเศษอาหารถูกบดให้มีขนาดเล็กกว่า 25 มิลลิเมตร ก่อนปล่อยทิ้งลงสู่ทะเล สำหรับเรือรับส่งพนักงาน (Crew Boat) ซึ่งไม่มีการติดตั้งเครื่องบดเศษอาหารจะทิ้งเศษอาหารลงสู่ทะเลที่ระยะห่างจากฝั่งมากกว่า 12 ไมล์ทะเล ซึ่งเป็นไปตามข้อกำหนดของภาคผนวก 5 ของอนุสัญญา MARPOL 73/78	-	รูปที่ 2-4 เครื่องบดเศษอาหาร

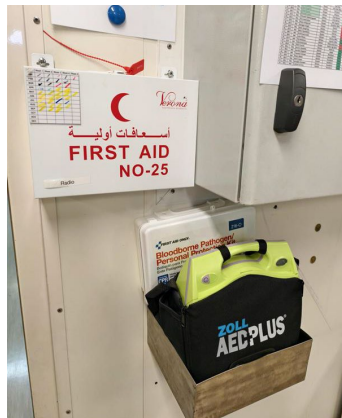
รูปที่ 2-6 กล่องอุปกรณ์ปฐมพยาบาลเบื้องต้น

แท่นเจาะชนิดที่ยังติดตั้งทะเลแบบยกตัวได้ (Jack-up Rig)
ที่ปฏิบัติงานในโครงการฯ

เรือสนับสนุนที่ปฏิบัติงานในโครงการฯ

ปัจจัยสิ่งแวดล้อม	ผลกระทบ	มาตรการฯ	ระยะการดำเนินงาน			พื้นที่ดำเนินการ	รายละเอียดการปฏิบัติตามมาตรการฯ	อุปสรรค การแก้ไข และแนวทางการปรับปรุง	หมายเหตุ/เอกสารอ้างอิง
			(1)	(2)	(3)				
ระยะการดำเนินงานของโครงการฯ (1) ระยะการเจาะสำรวจ (2) ระยะการขยับขีปนาวุธและทดสอบขีปนาวุธ (3) ระยะหลังการเจาะสำรวจ									
15. กรณีการเกิดอุบัติเหตุและการระเบิด (ต่อ)	15.1 ความเสียหายที่อาจเกิดขึ้นต่อทรัพย์สิน รวมทั้งโครงสร้างแท่นเจาะและเครื่องจักรอุปกรณ์ 15.2 ผลกระทบที่อาจเกิดขึ้นโดยตรงต่อพนักงาน ได้แก่ การบาดเจ็บหรือเสียชีวิต (ต่อ)								ภาคผนวกแท่นเจาะ-3.15 รายการเวชภัณฑ์สำหรับการปฐมพยาบาลและการรักษาพยาบาลเบื้องต้น ภาคผนวกเรือสนับสนุน-1.1 แผนตอบสนองกรณีเกิดเหตุฉุกเฉิน ภาคผนวกเรือสนับสนุน-3.6 ตัวอย่างรายงานการฝึกซ้อมการตอบสนองต่อเหตุฉุกเฉิน ภาคผนวกเรือสนับสนุน-3.13 รายการเวชภัณฑ์สำหรับการปฐมพยาบาลและการรักษาพยาบาลเบื้องต้น รูปที่ 2-6 กล้องอุปกรณ์ปฐมพยาบาลเบื้องต้น รูปที่ 2-7 ห้องพยาบาล

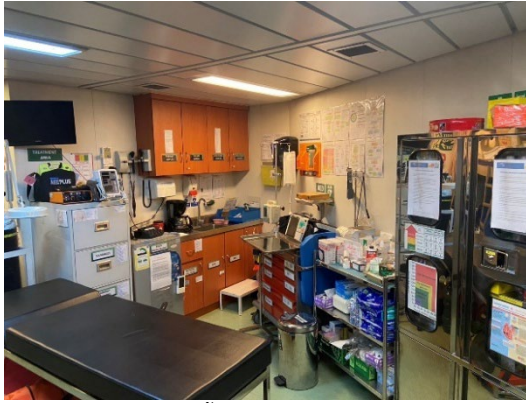
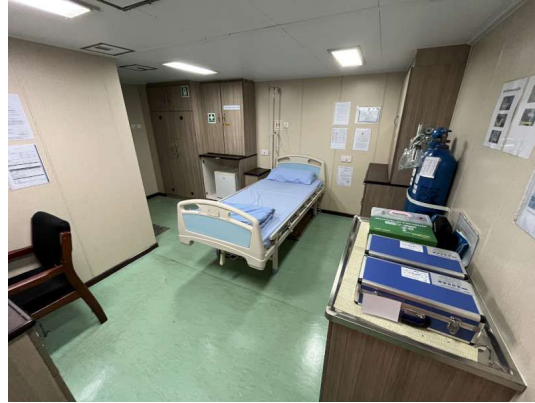
รูปที่ 2-7 ห้องพยาบาล

แท่นเจาะชนิดที่ยังติดตั้งทะเลแบบยกตัวได้ (Jack-up Rig)
ที่ปฏิบัติงานในโครงการฯ

เรือสนับสนุนที่ปฏิบัติงานในโครงการฯ

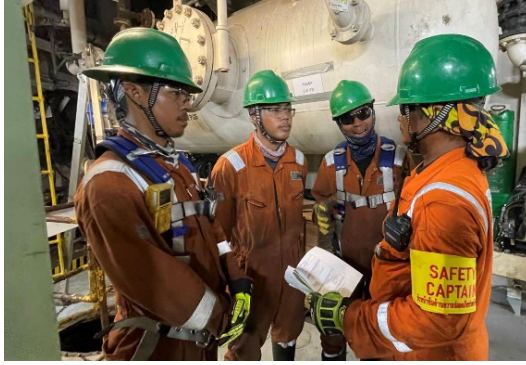
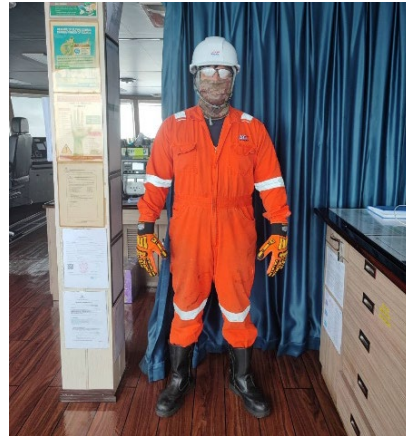
รูปที่ 2-9 พนักงานสวมใส่อุปกรณ์คุ้มครองความปลอดภัยส่วนบุคคล

แท่นเจาะชนิดที่ยังติดตั้งพื้นทะเลแบบยกตัวได้ (Jack-up Rig)
ที่ปฏิบัติงานในโครงการฯ

เสื้อสนับสนุนที่ปฏิบัติงานในโครงการฯ

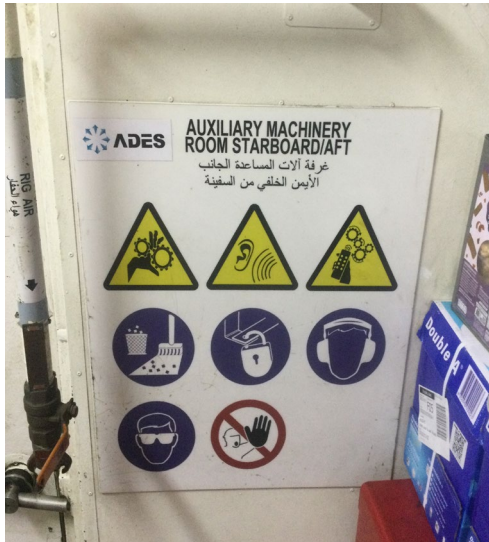
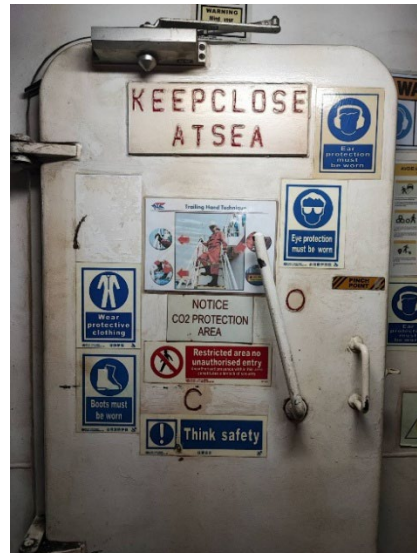
**รูปที่ 2-10 ป้ายเตือนในบริเวณพื้นที่เสี่ยงอันตรายและเตือนให้พนักงานสวมใส่อุปกรณ์
ป้องกันอันตรายส่วนบุคคล**

แท่นเจาะชนิดที่ยังติดตั้งพื้นทะเลแบบยกตัวได้ (Jack-up Rig)
ที่ปฏิบัติงานในโครงการฯ

เสื้อสนับสนุนที่ปฏิบัติงานในโครงการฯ

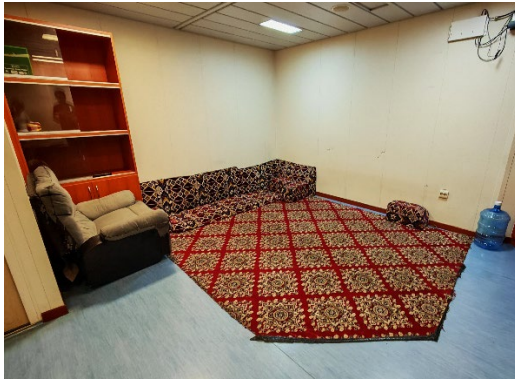
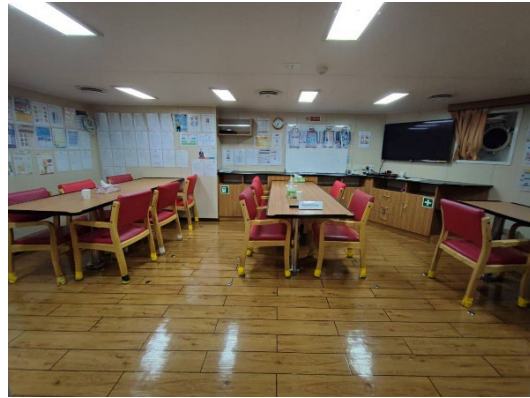
รูปที่ 2-11 พื้นที่พักผ่อนและนันทนาการ

แท่นเจาะชนิดที่ยังติดตั้งทะเลแบบยกตัวได้ (Jack-up Rig)
ที่ปฏิบัติงานในโครงการฯ

เรือสนับสนุนที่ปฏิบัติงานในโครงการฯ

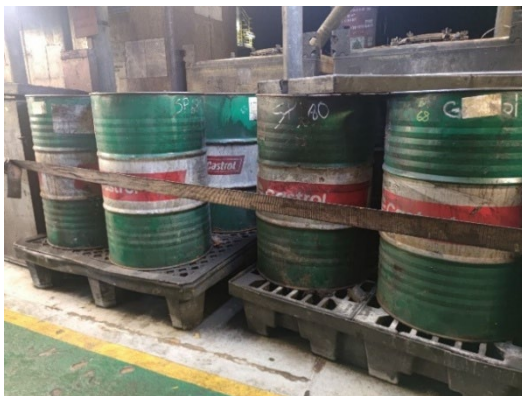
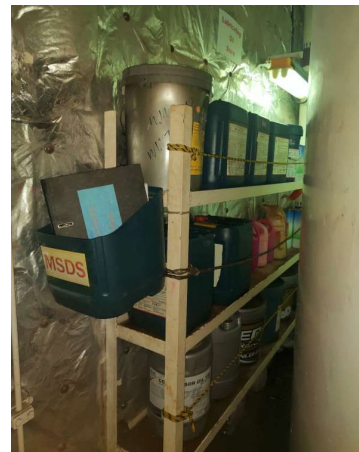
รูปที่ 2-12 ภาชนะบรรจุน้ำมันเชื้อเพลิงและน้ำมันหล่อลื่น

แท่นเจาะชนิดที่ยังติดตั้งทะเลแบบยกตัวได้ (Jack-up Rig)
ที่ปฏิบัติงานในโครงการฯ

เรือสนับสนุนที่ปฏิบัติงานในโครงการฯ

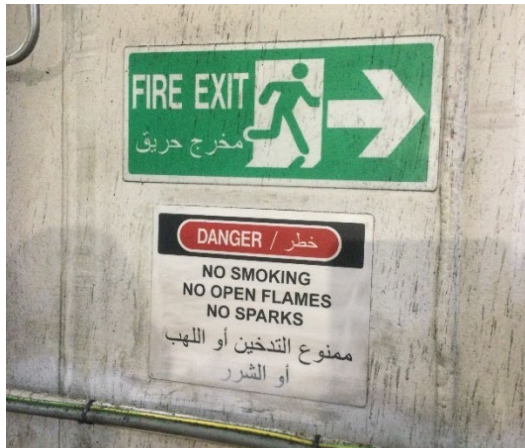
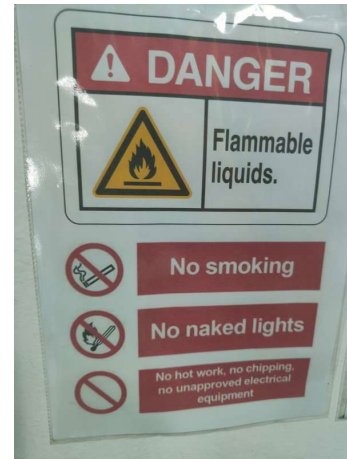
รูปที่ 2-13 พื้นที่สำหรับเก็บเชื้อเพลิงและวัตถุไวไฟ

แท่นเจาะชนิดที่ยังติดตั้งพื้นทะเลแบบยกตัวได้ (Jack-up Rig)
ที่ปฏิบัติงานในโครงการฯ

เรือสนับสนุนที่ปฏิบัติงานในโครงการฯ

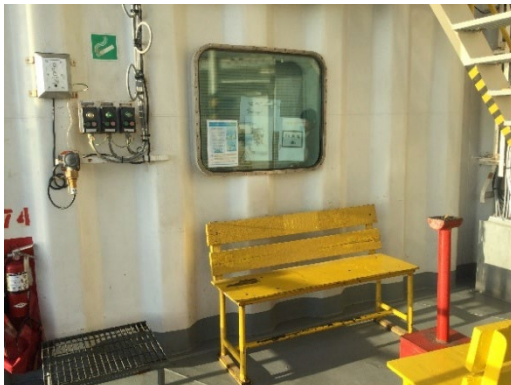
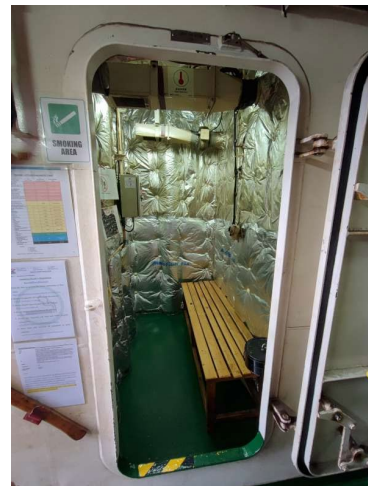
รูปที่ 2-14 พื้นที่สำหรับสูบบุหรี่

แท่นเจาะชนิดที่ยังติดตั้งพื้นทะเลแบบยกตัวได้ (Jack-up Rig)
ที่ปฏิบัติงานในโครงการฯ

เรือสนับสนุนที่ปฏิบัติงานในโครงการฯ

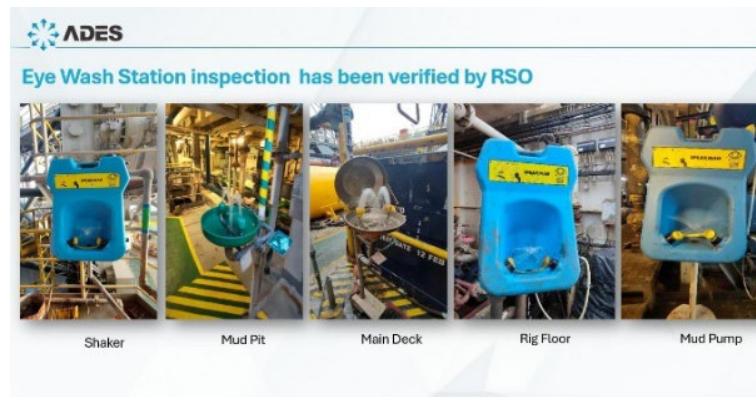
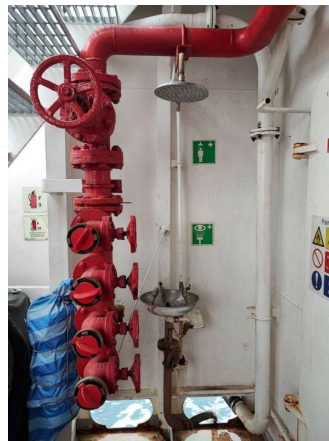
รูปที่ 2-15 พื้นที่ล้างตาและฝักบัว

แท่นเจาะชนิดที่ยังติดตั้งพื้นทะเลแบบยกตัวได้ (Jack-up Rig)
ที่ปฏิบัติงานในโครงการฯ

เรือสนับสนุนที่ปฏิบัติงานในโครงการฯ
