รายงานผลการปฏิบัติตามมาตรการป้องกันและแก้ไขผลกระทบสิ่งแวดล้อม และมาตรการติดตามตรวจสอบผลกระทบสิ่งแวดล้อม (ระยะดำเนินการ)

ระหว่างเดือนมกราคม-ธันวาคม 2568

- ชื่อโครงการ : โรงแรมภูเก็ตไอแลนด์วิว
- ที่ตั้งโครงการ : หมู่ที่ 3 ถนนกะรน ตำบลกะรน อำเภอเมืองภูเก็ต จังหวัดภูเก็ต
- ชื่อเจ้าของโครงการ : บริษัท ภูเก็ตไอแลนด์วิว จำกัด
- ที่อยู่เจ้าของโครงการ : 144 ถนนกะรน ตำบลกะรน อำเภอเมืองภูเก็ต จังหวัดภูเก็ต

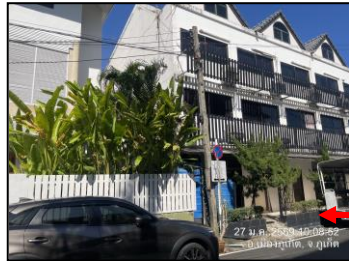
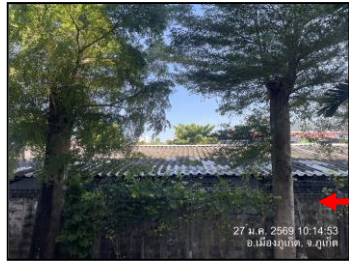
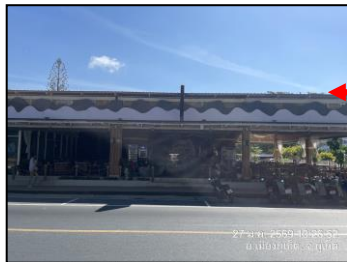
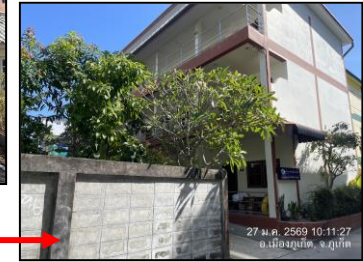
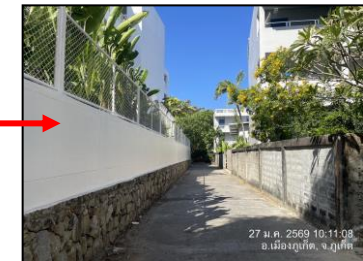
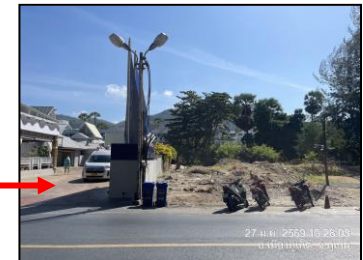
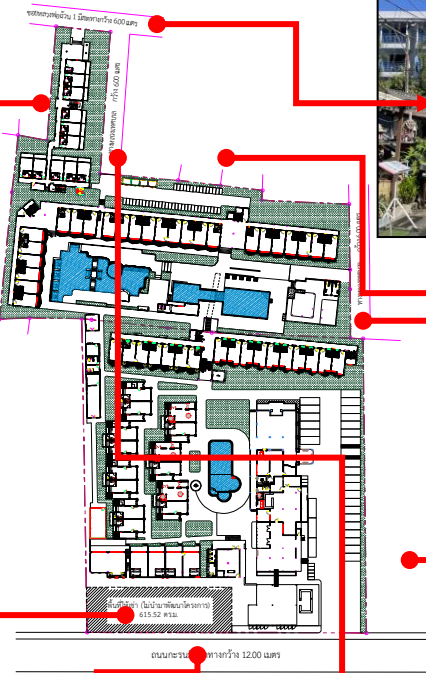
รูปที่ 1-3

อาณาเขตพื้นที่โดยรอบโครงการ

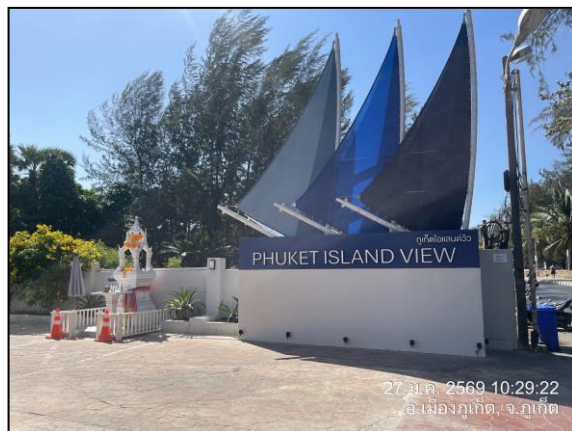
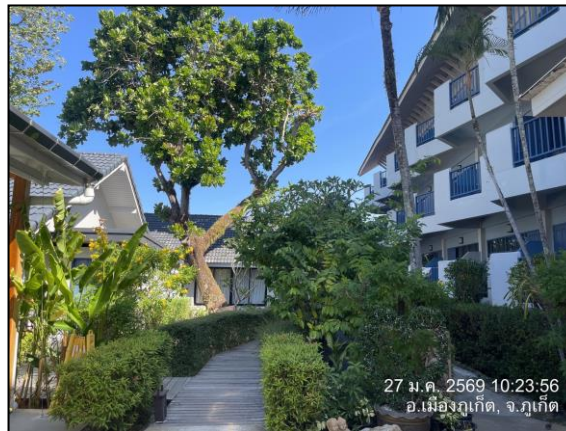
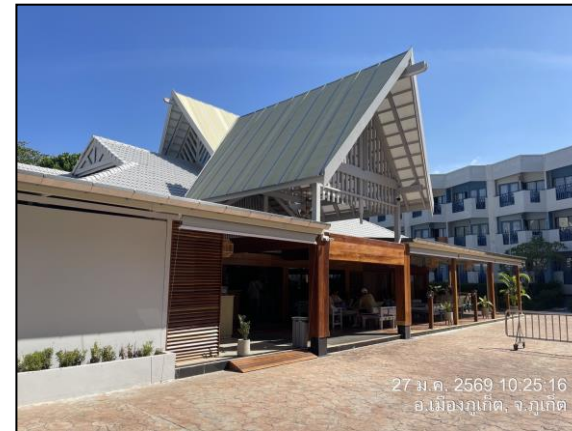
รูปที่ 1-4	สภาพพื้นที่ปัจจุบัน
ที่มา : การสำรวจภาคสนาม, มกราคม 2569	
บริษัท ภูเก็ตไอแลนด์วิว จำกัด

สภาพปัจจุบัน	จากการสำรวจภาคสนาม (เดือนมกราคม พ.ศ. 2569) พบว่าอาคารโรงแรมมีการเปิดให้บริการแล้ว (สภาพพื้นที่โครงการปัจจุบัน ดังแสดงในรูปที่ 1-4)

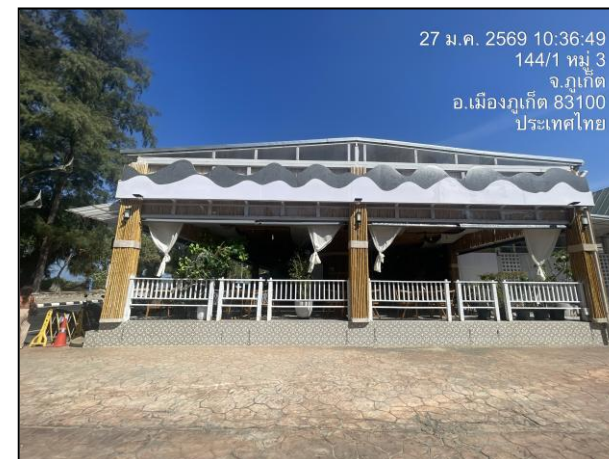
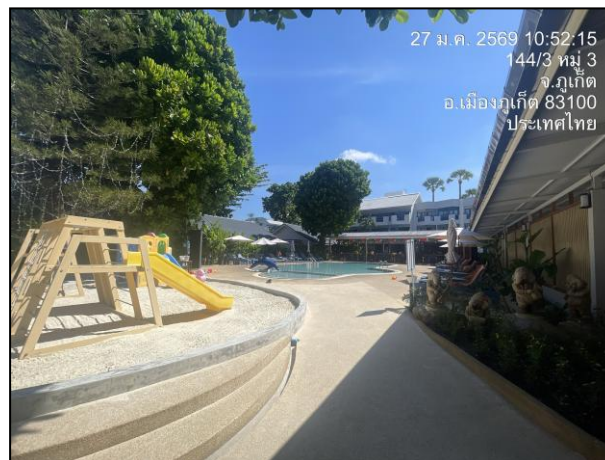
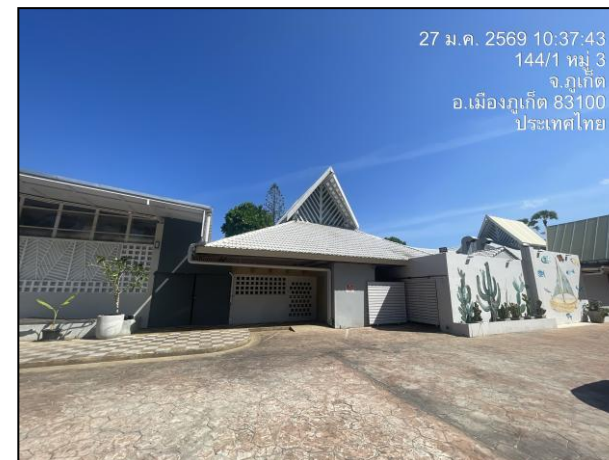
รูปที่ ค-1

แสดงสภาพปัจจุบันภายในพื้นที่โครงการ

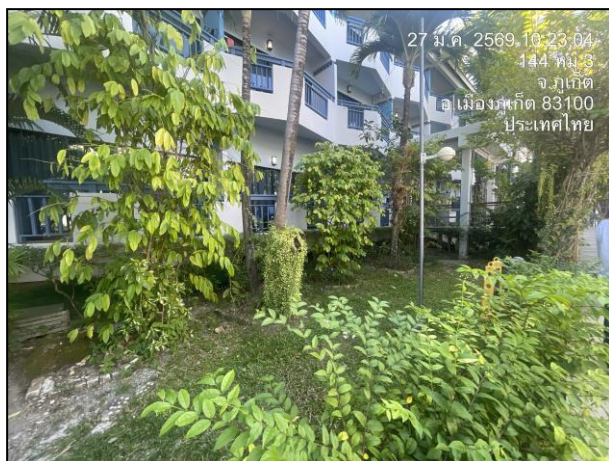
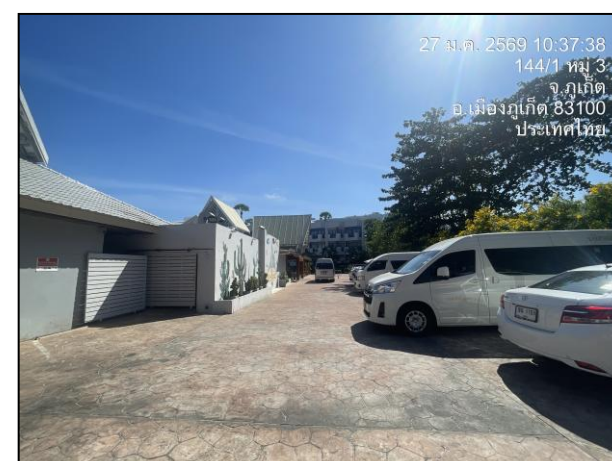
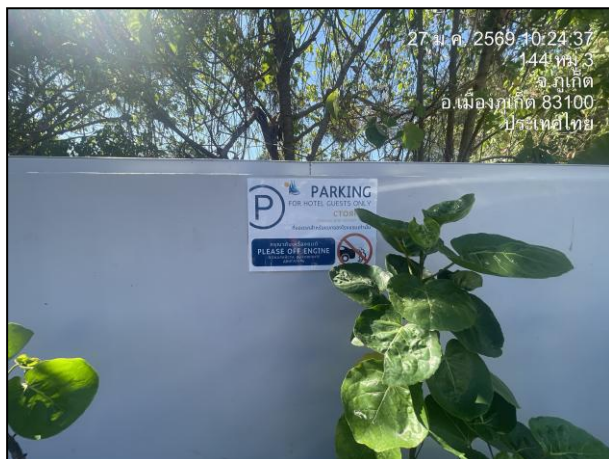
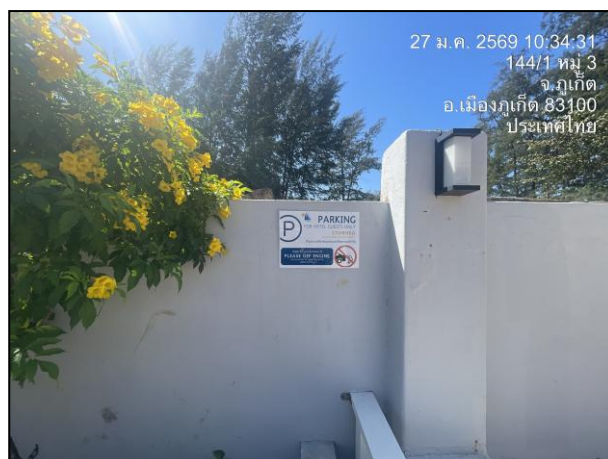
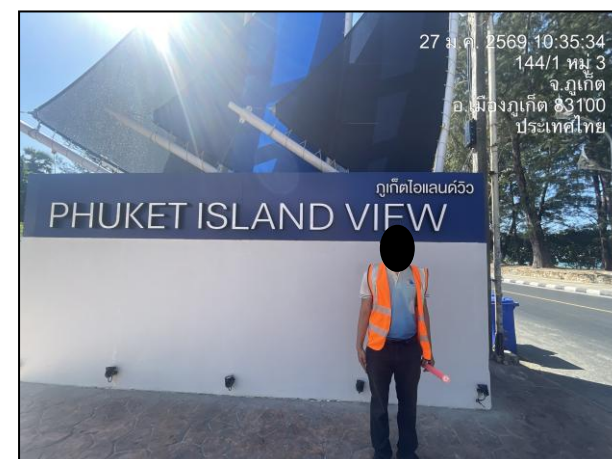
รูปที่ ค-2	แสดงพื้นที่สีเขียว การดูแลรักษาสภาพถนนและทางเดินรถภายในพื้นที่โครงการ การติดป้ายดับเครื่องยนต์ และเจ้าหน้าที่รักษาความปลอดภัย	
ที่มา: การสำรวจภาคสนาม, มกราคม 2569		บริษัท ภูเก็ตไอแลนด์วิว จำกัด

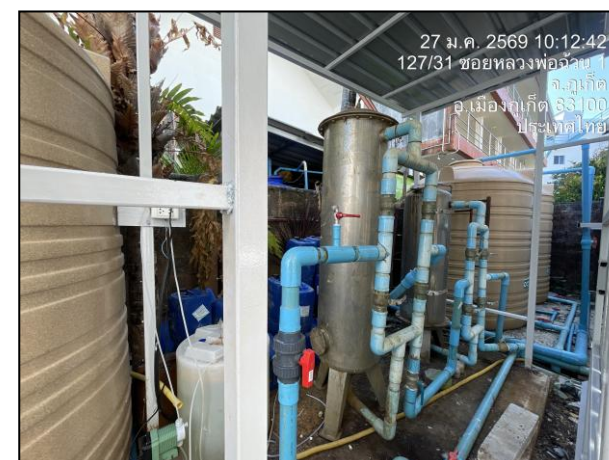
รูปที่ ค-3	แสดงการดูแลระบบจ่ายน้ำและถังเก็บน้ำให้อยู่ในสภาพดี การเลือกใช้สุขภัณฑ์ประหยัดน้ำ ติดตั้งป้ายประชาสัมพันธ์ให้ผู้เข้าพักอาศัยช่วยกันประหยัดน้ำ
ที่มา: การสำรวจภาคสนาม, มกราคม 2569	บริษัท ภูเก็ตไอแลนด์วิว จำกัด

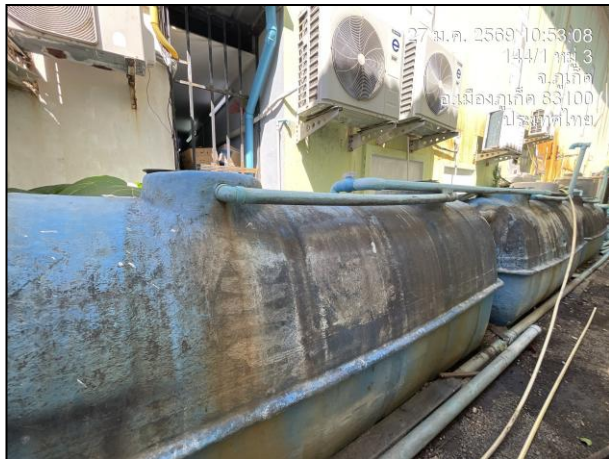
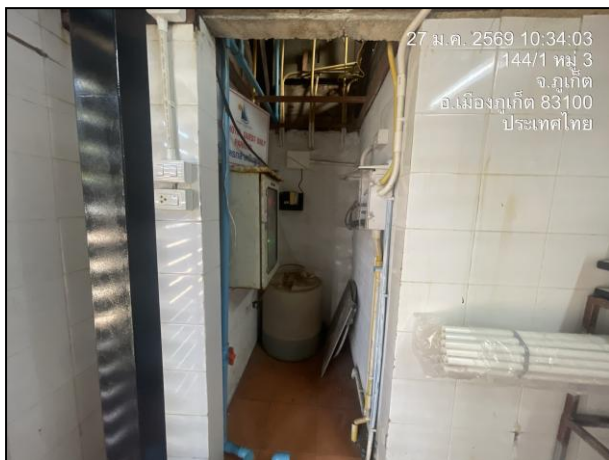
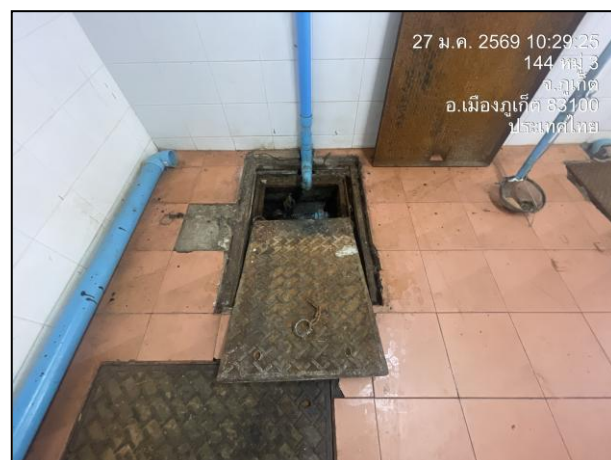
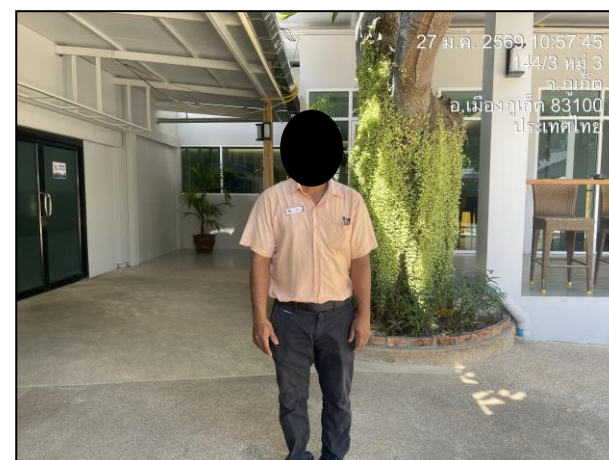
รูปที่ ค-4

แสดงระบบบำบัดน้ำเสีย การติดตั้งมิเตอร์ไฟฟ้าสำหรับระบบบำบัดน้ำเสีย ตำแหน่งถังดักไขมัน และเจ้าหน้าที่สุขาภิบาล

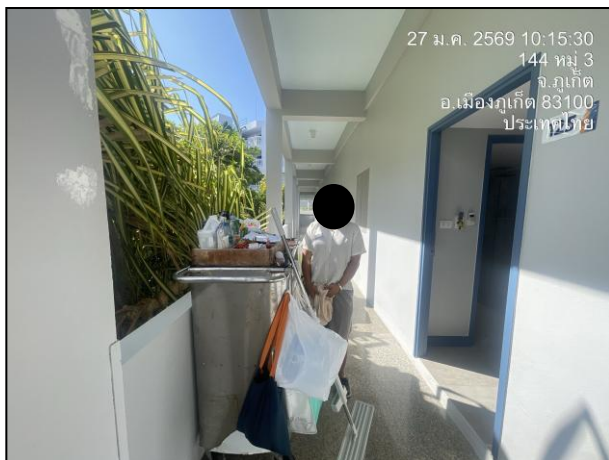
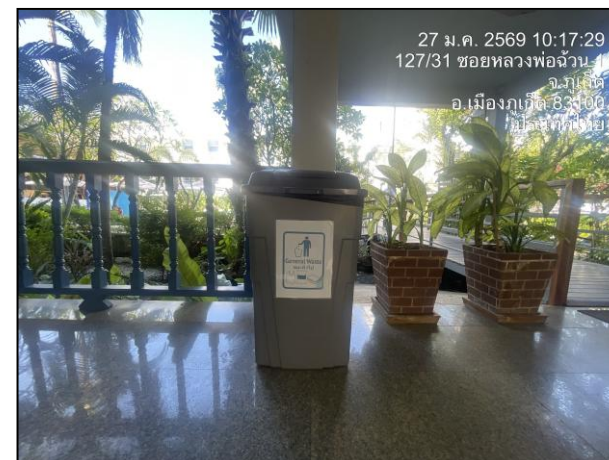
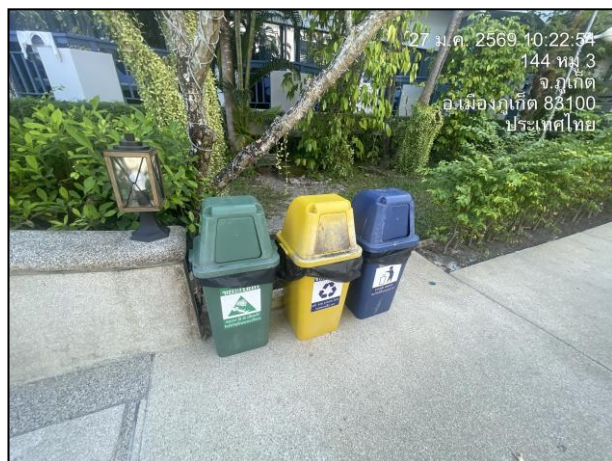
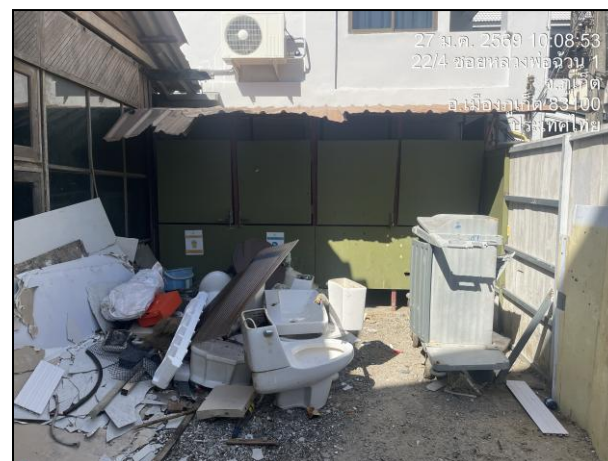
รูปที่ ค-5

แสดงการเตรียมความพร้อมเข้าทำความสะอาดห้องพักของแม่บ้านทำความสะอาด และการจัดให้มีถังรองรับมูลฝอยบริเวณภายในห้องครัว ส่วนต้อนรับ และห้องพักมูลฝอยรวม

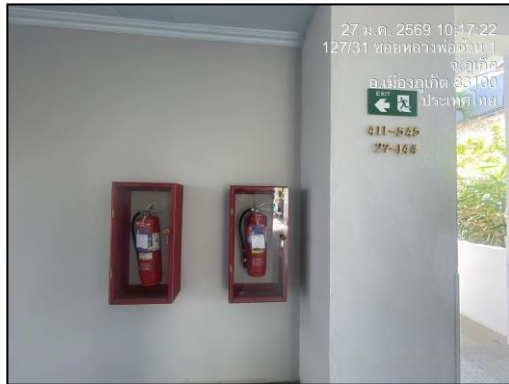
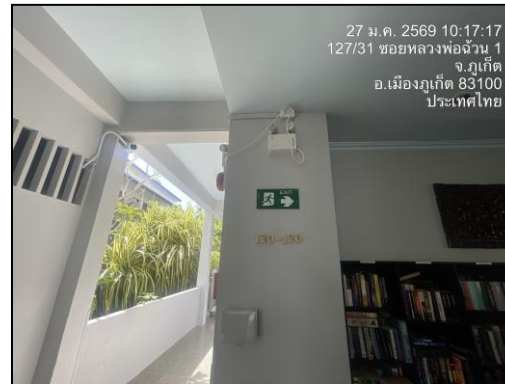
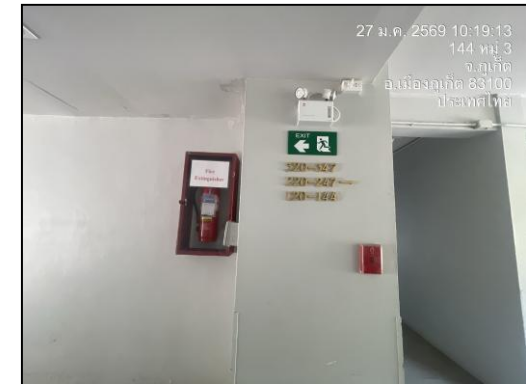
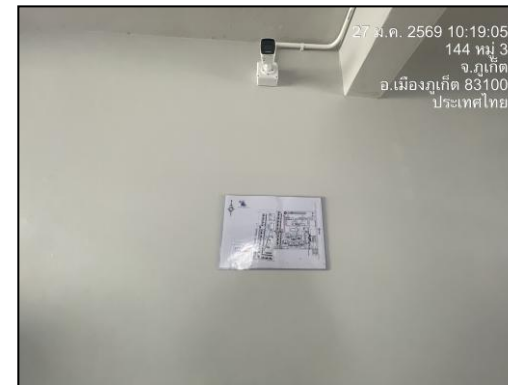
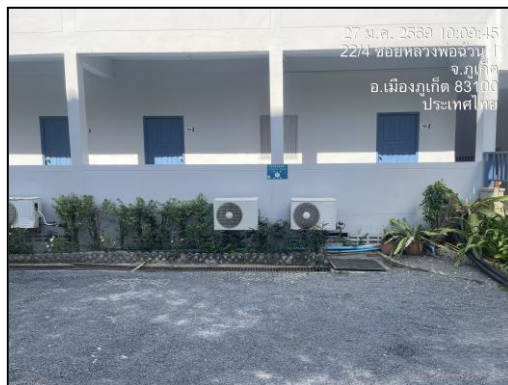
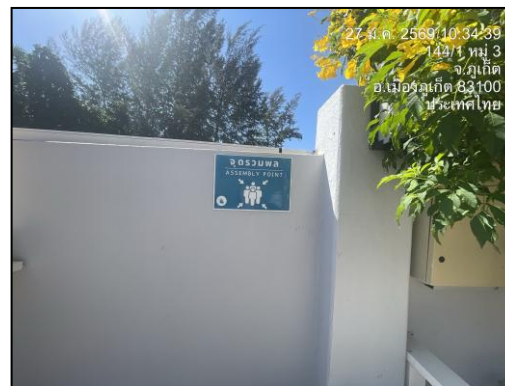
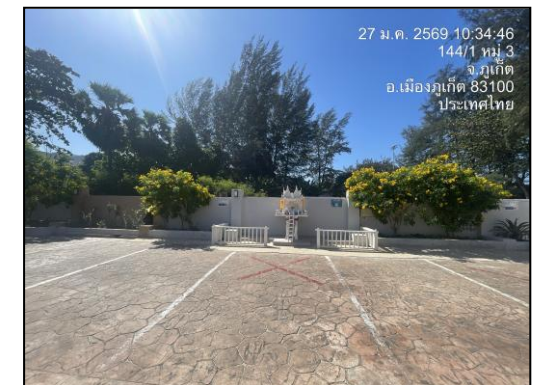
รูปที่ ค-7

การจัดให้มีระบบป้องกันอัคคีภัยและระบบเตือนภัย เส้นทางหนีไฟและแผนผังตำแหน่งที่ตั้งอุปกรณ์ป้องกันอัคคีภัย และป้ายพื้นที่จุดรวมพล

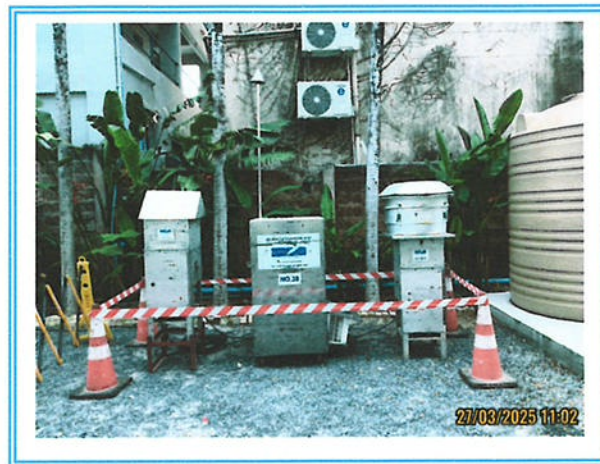
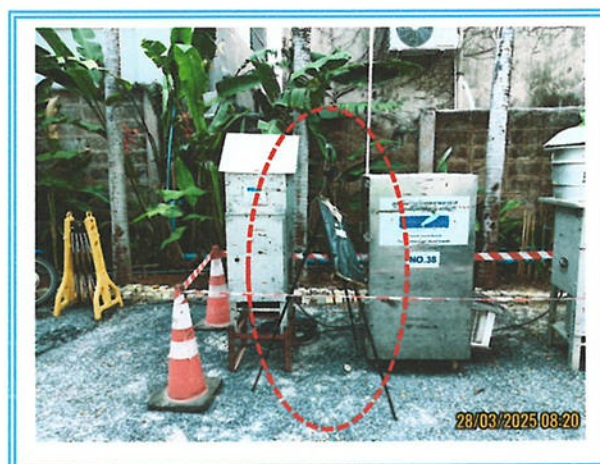
รูปแสดงการตรวจวัดคุณภาพอากาศในบรรยากาศโดยทั่วไป
 โครงการโรงแรมภูเก็ตไอแลนด์วิว
 บริเวณภายในพื้นที่โครงการบริเวณด้านทิศตะวันออก
 ตรวจวัดระหว่างวันที่ 27 – 28 มีนาคม 2568

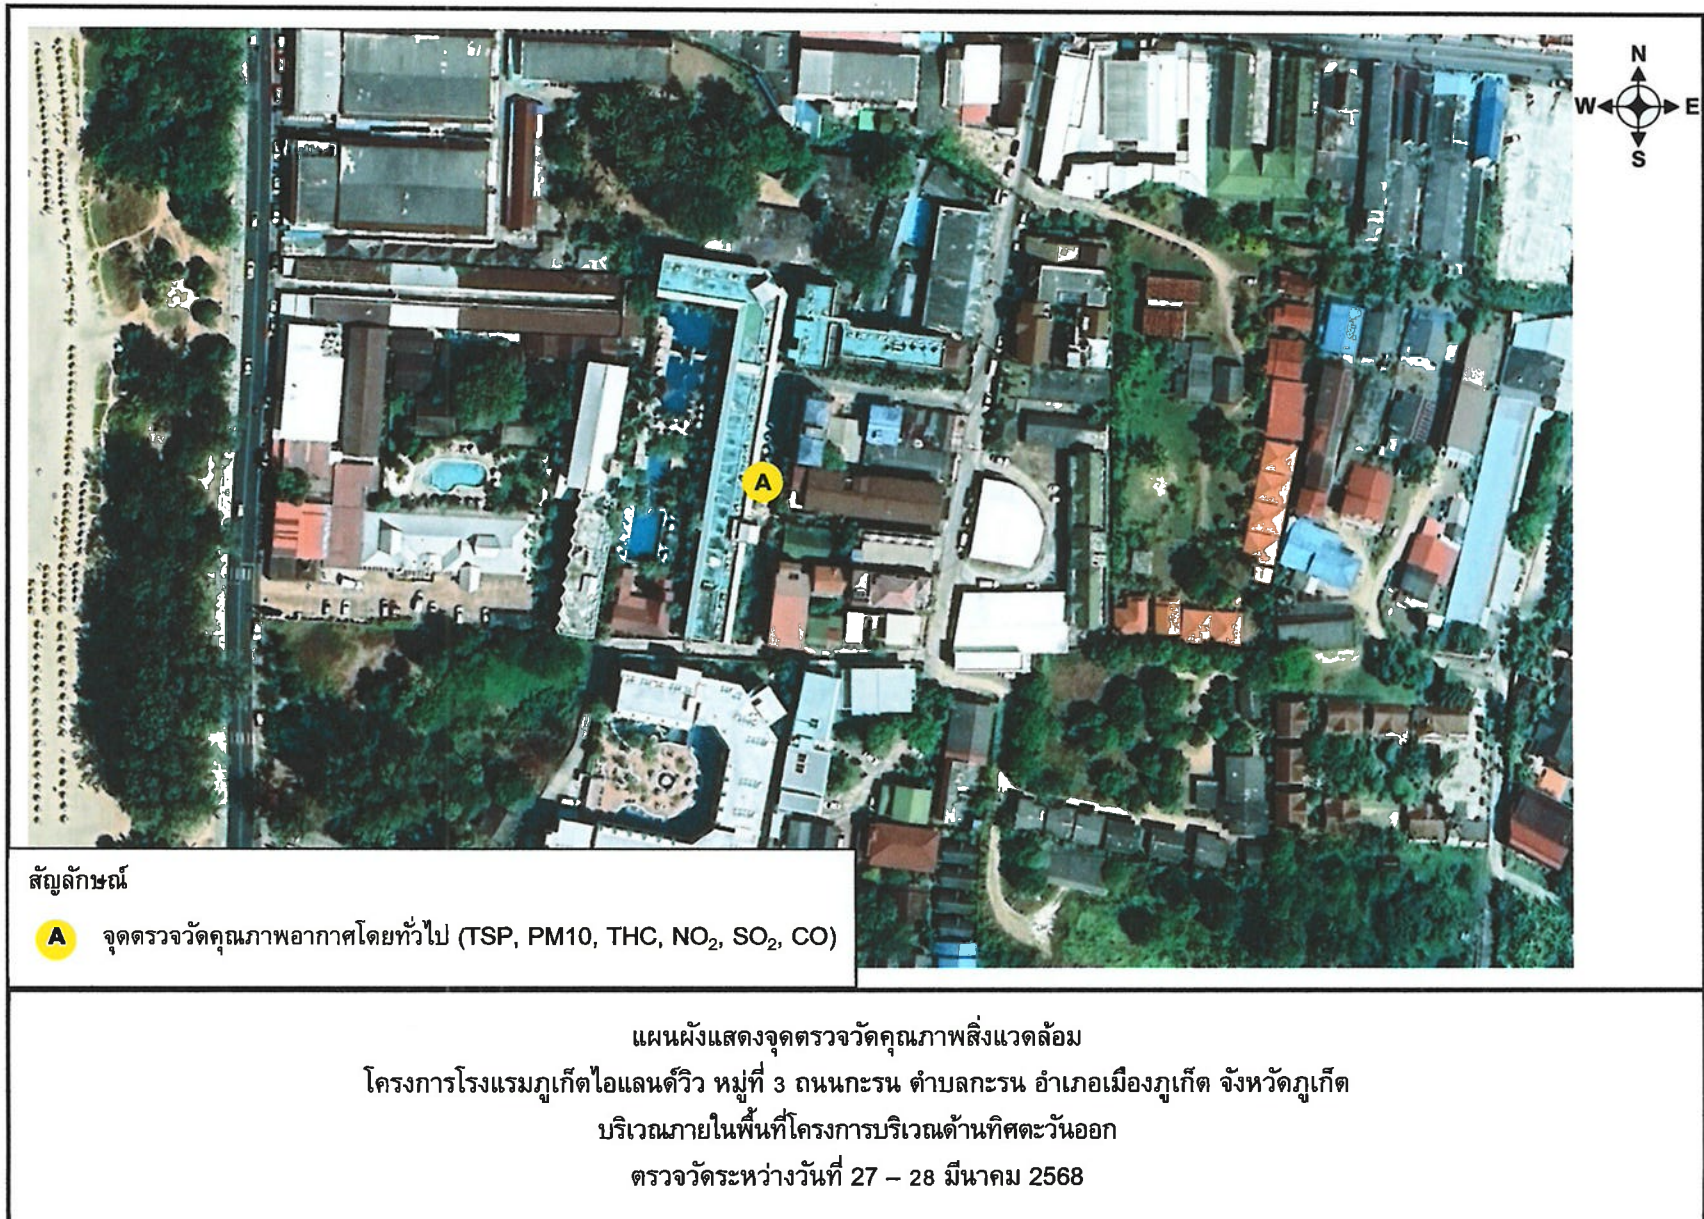
แผนผังแสดงตำแหน่งจุดเก็บตัวอย่างและจุดตรวจวัด

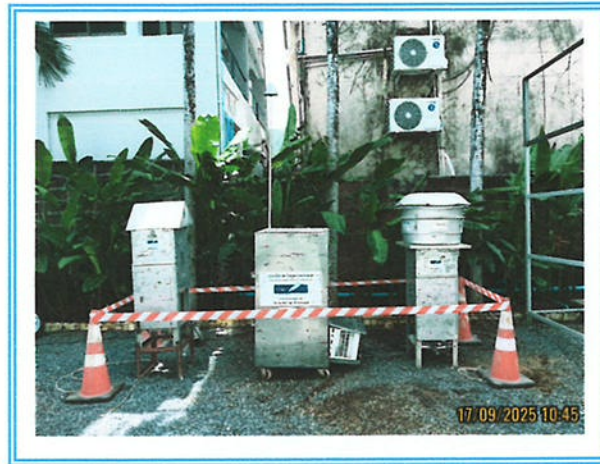
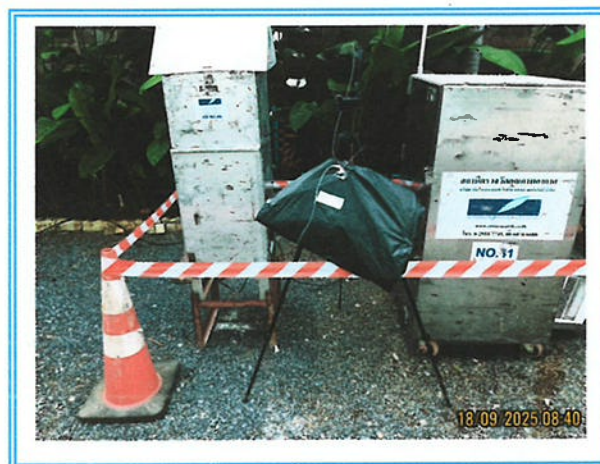
รูปแสดงการตรวจวัดคุณภาพอากาศในบรรยากาศโดยทั่วไป
 โครงการโรงแรมภูเก็ตไอแลนด์วิว
 บริเวณภายในพื้นที่โครงการบริเวณด้านทิศตะวันออก
 ตรวจวัดระหว่างวันที่ 17 – 18 กันยายน 2568

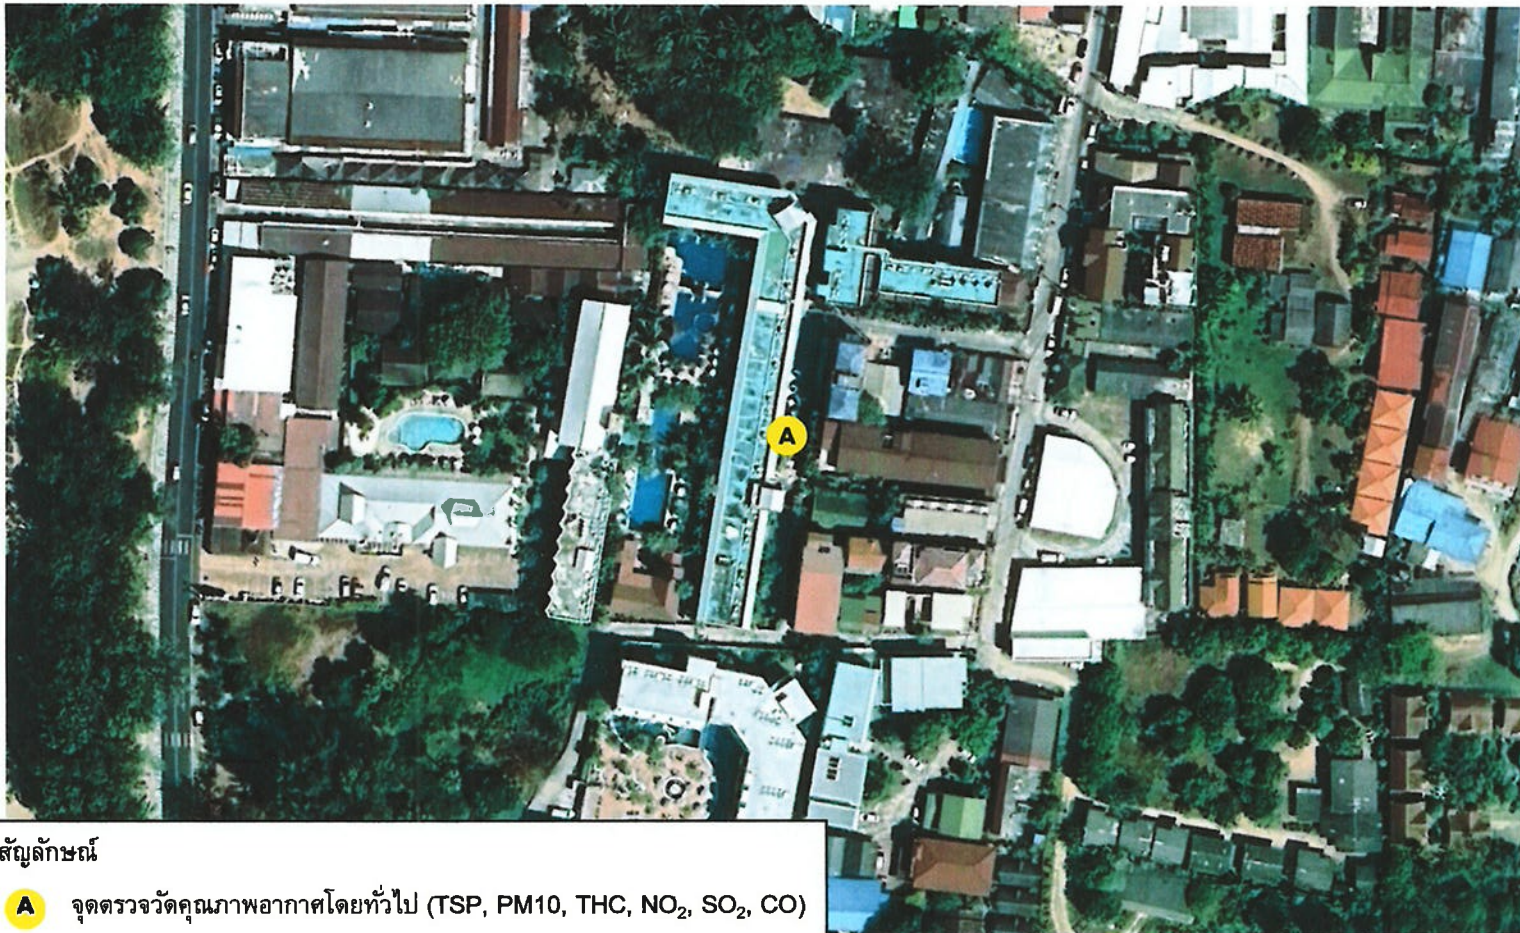
แผนผังแสดงตำแหน่งจุดเก็บตัวอย่างและจุดตรวจวัด

A จุดตรวจวัดคุณภาพอากาศโดยทั่วไป (TSP, PM10, THC, NO₂, SO₂, CO)

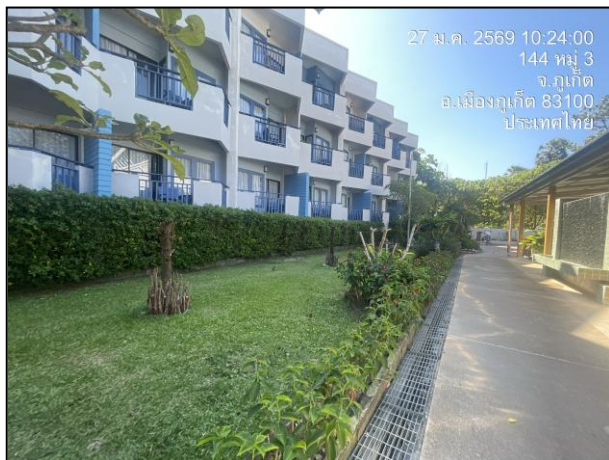
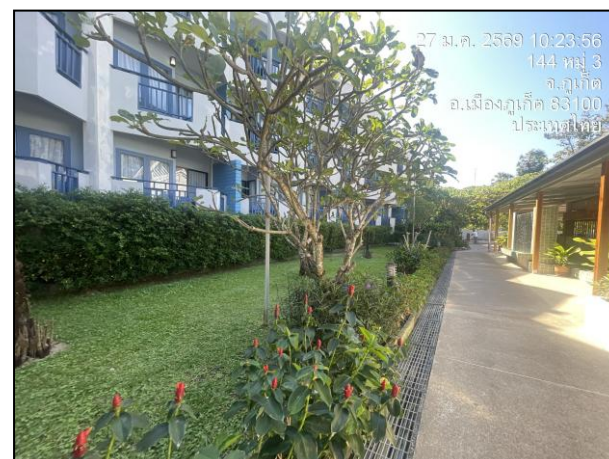
รูปที่ ฉ-1

แสดงสภาพพื้นที่สีเขียวภายในโครงการ

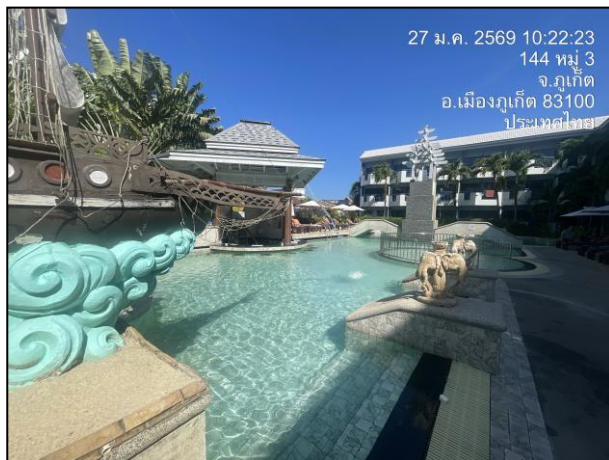
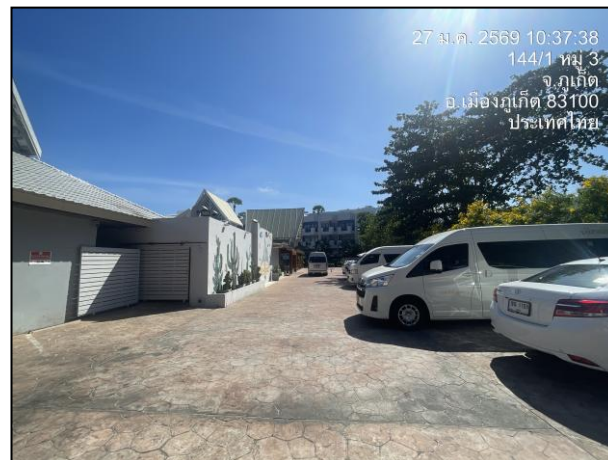
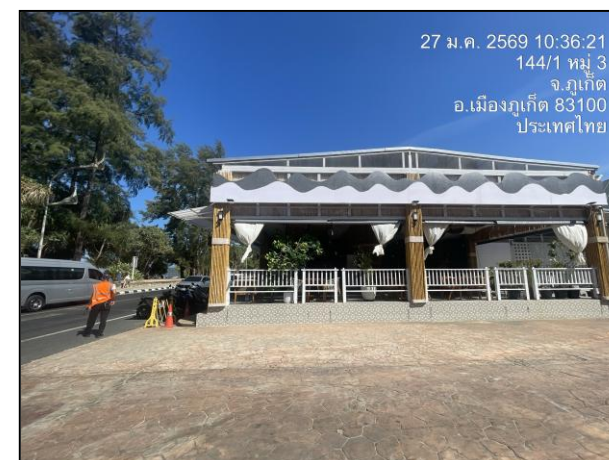
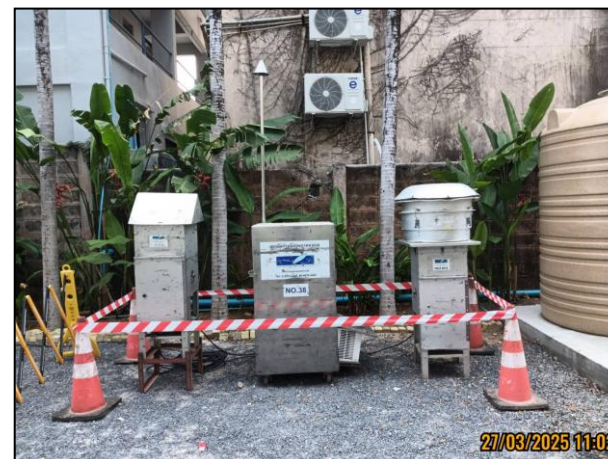
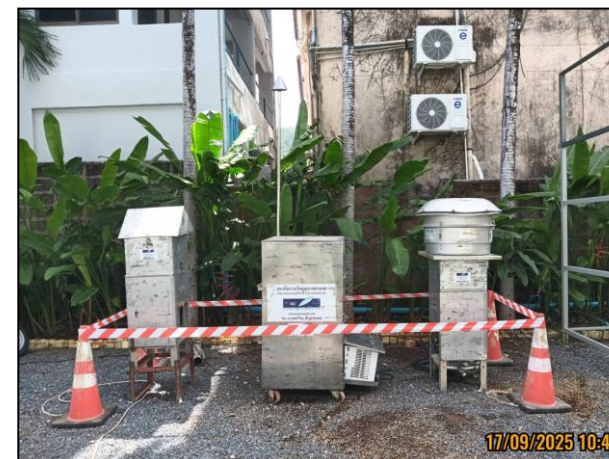
รูปที่ ฉ-2

แสดงสภาพพื้นที่โครงการ และจุดตรวจวัดคุณภาพอากาศภายในพื้นที่โครงการ

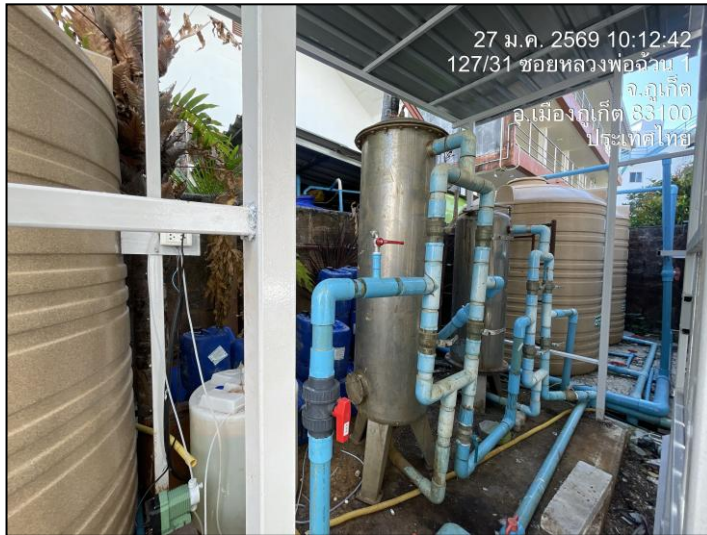
รูปที่ ฉ-3 | แสดงสภาพถังเก็บน้ำบนดิน และระบบปรับปรุงคุณภาพน้ำของโครงการ

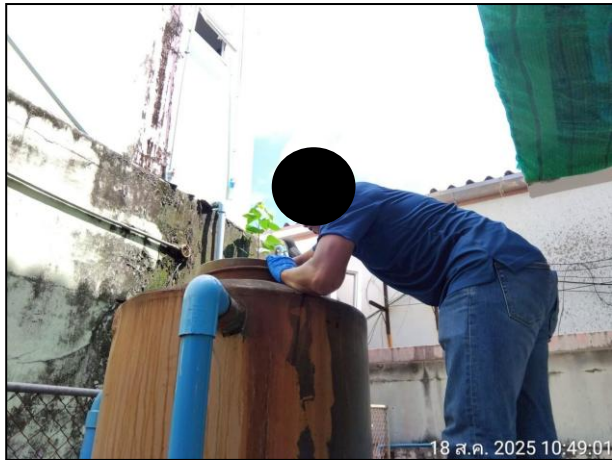
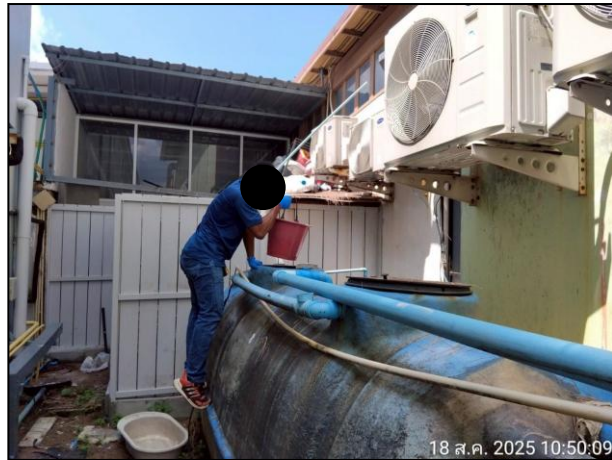
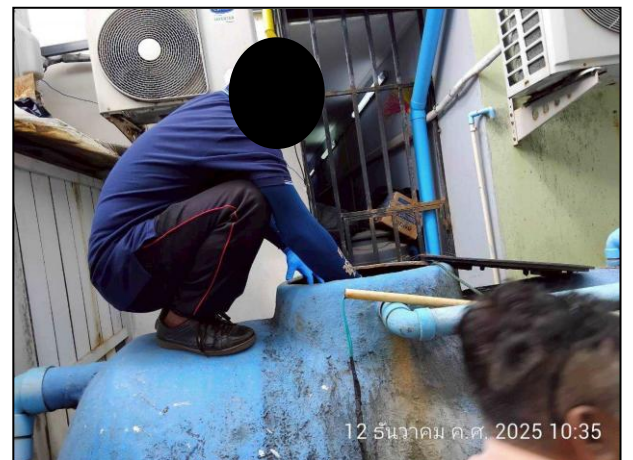
รูปที่ ฉ-4	แสดงการตรวจสอบคุณภาพน้ำทั้งที่ผ่านการบำบัดแล้วของโครงการ	
ที่มา: การสำรวจภาคสนามเดือนสิงหาคม และธันวาคม 2568		บริษัท ภูเก็ตไอแลนด์วิว จำกัด

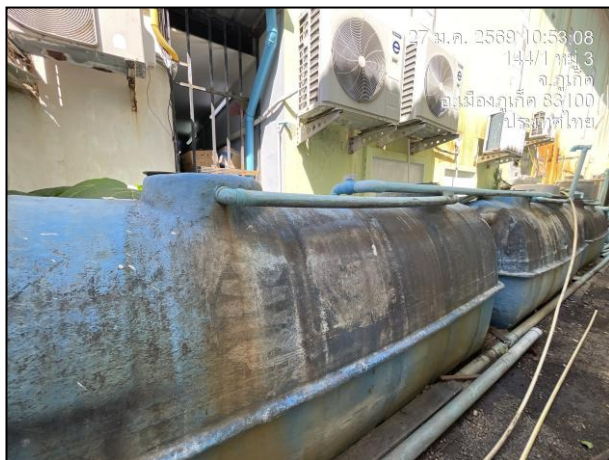
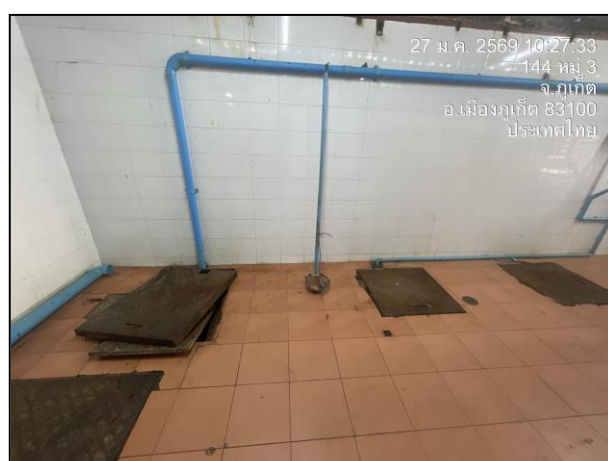
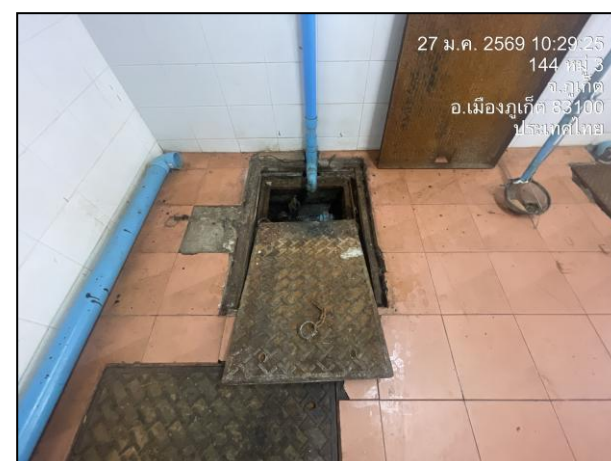
รูปที่ ฉ-5

แสดงระบบบำบัดน้ำเสีย ตำแหน่งถังตกไขมัน

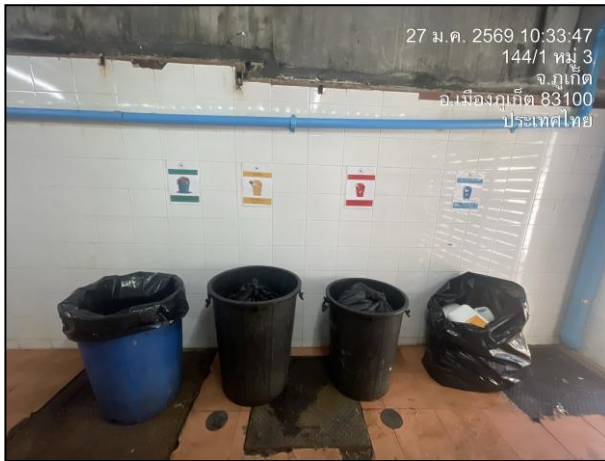
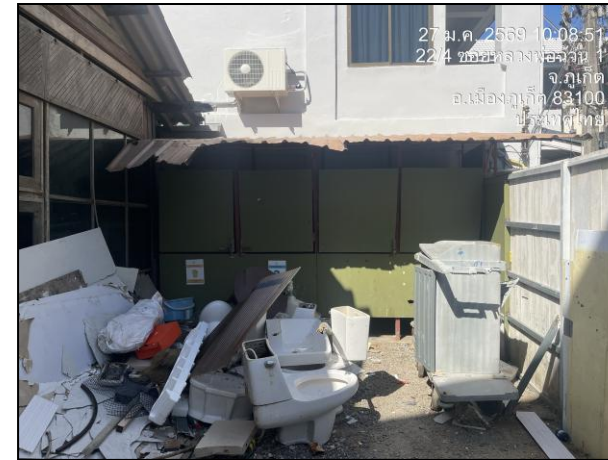
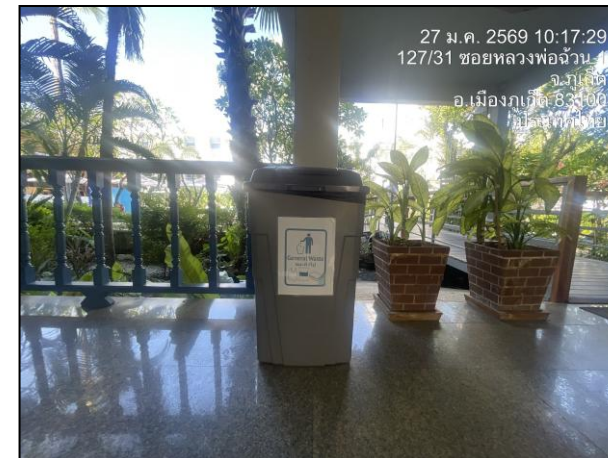
รูปที่ ฉ-6

แสดงสภาพถังมูลฝอย และห้องพักมูลฝอยรวม

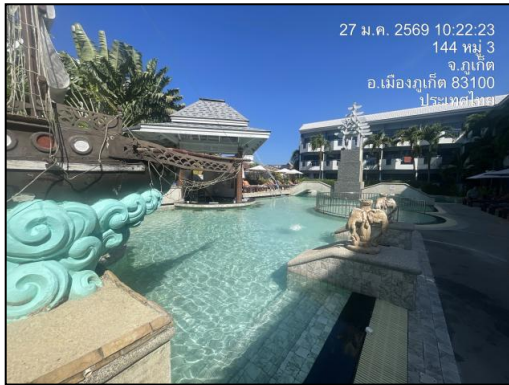
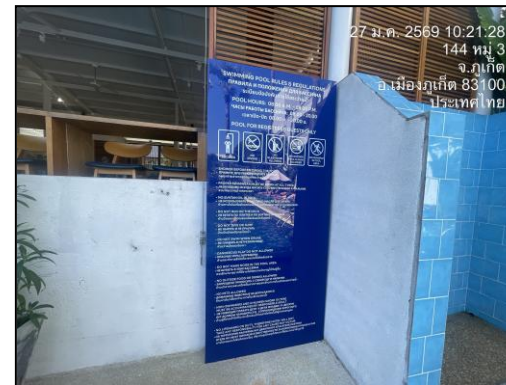
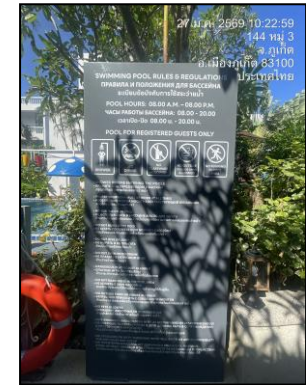
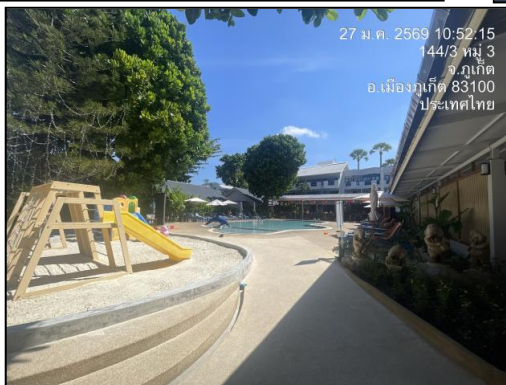
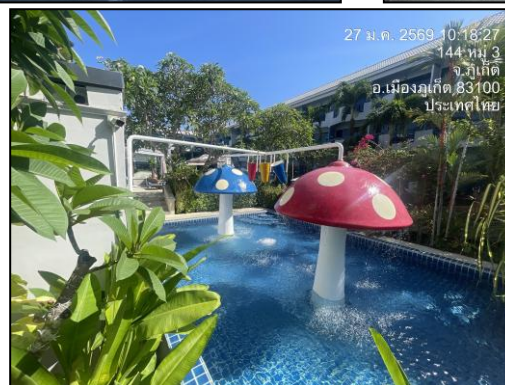
รูปที่ ๗-7 แสดงสภาพสระว่ายน้ำ พื้นผิวทางเดินรอบสระว่ายน้ำ อุปกรณ์ช่วยชีวิต ข้อปฏิบัติสำหรับผู้ใช้สระว่ายน้ำ และการตรวจสอบคุณภาพน้ำสระว่ายน้ำ

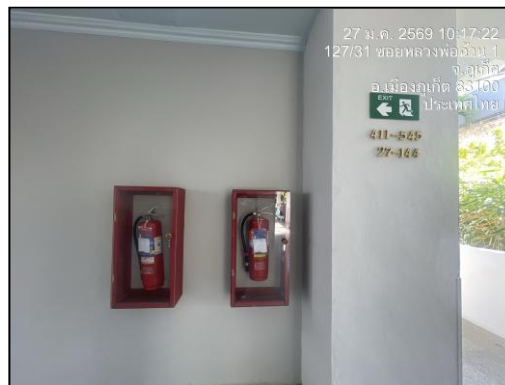
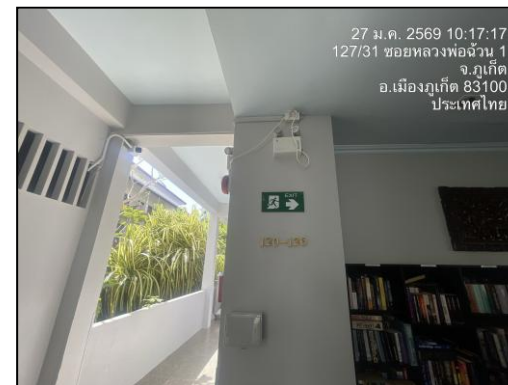
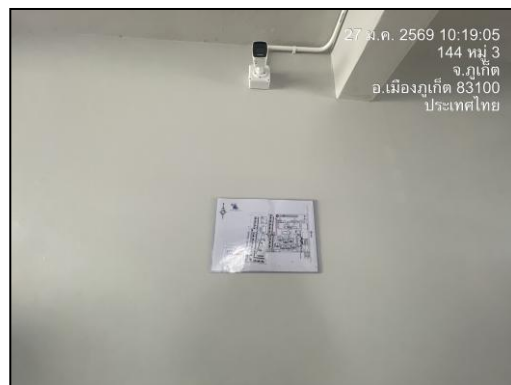
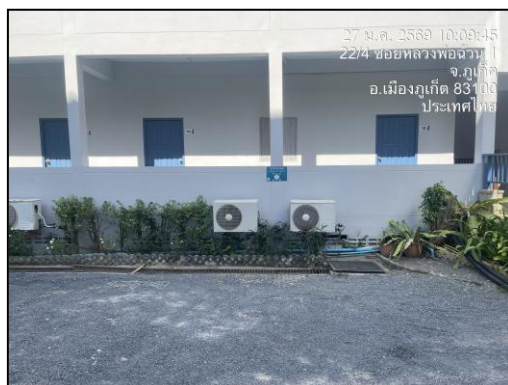
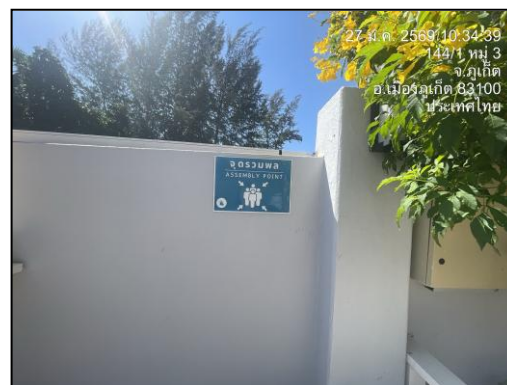
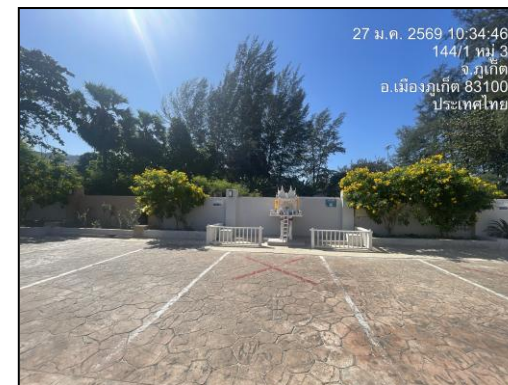
รูปที่ ฉ-8	แสดงระบบป้องกันอัคคีภัยและระบบเตือนภัย ป้ายหนีไฟ ป้ายเส้นทางหนีไฟ อุปกรณ์ดับเพลิง และจุดรวมพล	
ที่มา: การสำรวจภาคสนาม, มกราคม 2569		บริษัท ภูเก็ตไอแลนด์วิว จำกัด
