บทที่ 2

มาตรการป้องกันและแก้ไขผลกระทบสิ่งแวดล้อม
และมาตรการติดตามตรวจสอบผลกระทบสิ่งแวดล้อม

ตารางที่ 2-1 ผลการดำเนินการตามมาตรการป้องกันและแก้ไขผลกระทบสิ่งแวดล้อม โครงการเหมืองแร่หินอุตสาหกรรมชนิดหินปูนเพื่อทำปูนขาว สำหรับอุตสาหกรรมฟอกหนังหรืออุตสาหกรรมน้ำตาล ของบริษัท ศิลาเลิศจิต จำกัด ประทานบัตรที่ 28101/15413

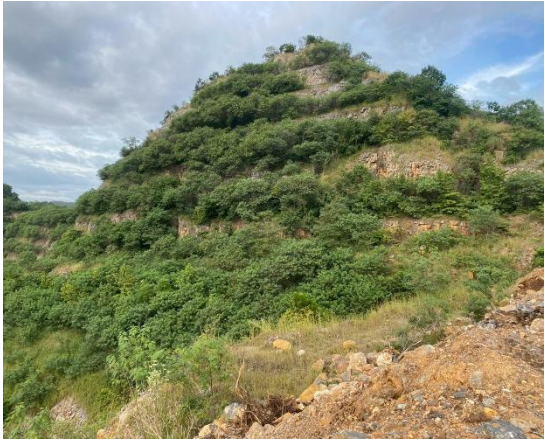
<p>รูปที่ 2-1 ต้นไม้ตามคันบแนวเขต</p>	<p>รูปที่ 2-2 การดูแลรักษาต้นไม้</p>

มาตรการป้องกันและแก้ไขผลกระทบสิ่งแวดล้อม	ผลการปฏิบัติตามมาตรการป้องกันและแก้ไขผลกระทบสิ่งแวดล้อม	อ้างอิง
1. ให้เว้นพื้นที่ทำเหมืองและกิจกรรมเกี่ยวเนื่องกับการทำเหมืองห่างจากแนวขอบเขตประทานบัตรโดยรอบในระยะไม่น้อยกว่า 10 เมตร รวมทั้งให้จัดทำป้ายหรือสัญลักษณ์ที่แสดงให้เห็นแนวเขตที่เว้นไม่มีการทำเหมืองให้มองเห็นชัดเจน และให้ดูแลรักษาสภาพต้นไม้ที่มีอยู่ตามธรรมชาติให้อยู่ในสภาพเดิมและปลูกต้นไม้โตเร็วหรือไม้ท้องถิ่นเพิ่มเติมตามแนวคันให้เต็มทิวในพื้นที่ที่เว้นไม่ทำเหมืองให้หนาแน่นขึ้น	- ทางโครงการมีการเว้นพื้นที่ทำเหมืองและกิจกรรมเกี่ยวเนื่องกับการทำเหมืองห่างจากแนวขอบเขตประทานบัตรโดยรอบในระยะ 10 เมตร และมีการดูแลรักษาสภาพต้นไม้ที่มีอยู่ตามธรรมชาติให้อยู่ในสภาพเดิมและปลูกต้นไม้โตเร็วหรือไม้ท้องถิ่นเพิ่มเติมตามแนวคันทำนบเพื่อเป็นขอบเขตประทานบัตร	รูปที่ 2-1 รูปที่ 2-2

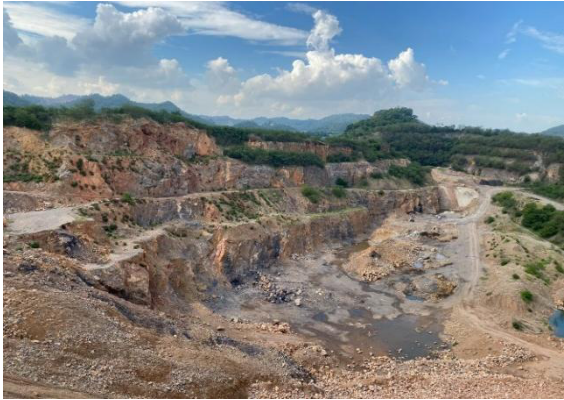
<p>รูปที่ 2-3 เปิดหน้าเหมืองลักษณะชั้นบันได</p>	<p>รูปที่ 2-4 การระเบิดเหมือง และเปิดสัญญาณเตือน</p>

2. ให้เปิดการทำเหมืองเพื่อทำการผลิตแร่ตามที่กำหนดในแผนผังโครงการทำเหมือง โดยเปิดหน้าเหมืองในลักษณะเป็นชั้นบันได โดยมีความกว้างของชั้นบันไดไม่น้อยกว่า 10 เมตร ความสูงไม่เกิน 10 เมตร โดยกำหนดความลาดชันรวมทั้งหมดของหน้าเหมือง (Overall Slope) ไม่เกิน 45 องศา สำหรับบริเวณที่ยังไม่เปิดการทำเหมืองให้รักษาสภาพธรรมชาติเดิมไว้ให้มากที่สุด	- ทางโครงการดำเนินการทำเหมืองตามที่กำหนดในแผนผังโครงการทำเหมืองที่กำหนด โดยเปิดหน้าเหมืองในลักษณะเป็นชั้นบันได มีความกว้างของชั้นบันไดไม่น้อยกว่า 10 เมตร ความสูงไม่เกิน 10 เมตร และความลาดชันรวมทั้งหมดของหน้าเหมือง (Overall Slope) ไม่เกิน 45 องศา โดยบริเวณที่ยังไม่เปิดการทำเหมืองให้รักษาสภาพธรรมชาติเดิมไว้ให้มากที่สุด ซึ่งปัจจุบันหน้าเหมืองมีการทำเหมืองตามแผนผังโครงการปีที่ 25	รูปที่ 2-3 และภาคผนวก ค

12.2 บริเวณชั้นบันไดหน้าเหมืองที่สิ้นสุดการทำเหมืองตามแผนผังโครงการเหมืองแล้วให้ทำการปรับลดความลาดชันหน้าเหมืองให้สภาพมั่นคงแข็งแรงและปลอดภัย และขุดหลุมหรือร่องบนชั้นบันได แล้วนำเปลือกดินใส่พร้อมทั้งปลูกพืชคลุมดินและไม่ท้องถื่นหรือไม่โตเร็วควบคู่ไปกับการทำเหมืองเพื่อป้องกันการพังทลายและเสริมสร้างทัศนียภาพให้กลมกลืนกับสภาพแวดล้อมโดยรอบตามเอกสารแนบที่กำหนดเพิ่มเติมให้สอดคล้องกับการขอเปลี่ยนแปลงแผนผังโครงการทำเหมือง ตามเอกสารแนบ	- ทางโครงการได้ปรับปรุงหน้าเหมืองให้เป็นชั้นบันไดและปรับลดความลาดชันให้อยู่ในสภาพที่มีความปลอดภัย และปลูกพืชคลุมดินในบริเวณดังกล่าว	รูปที่ 2-3

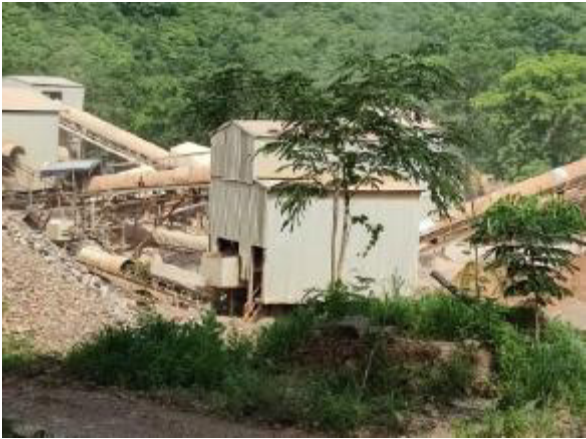
<p>รูปที่ 2-5 โรงโม่หินเป็นลักษณะอาคารปิด</p>	<p>รูปที่ 2-6 ระบบสเปรย์น้ำที่ปลายสายพานลำเลียง</p>

มาตรการป้องกันและแก้ไขผลกระทบสิ่งแวดล้อม	ผลการปฏิบัติตามมาตรการป้องกันและแก้ไขผลกระทบสิ่งแวดล้อม	อ้างอิง
4. โรงโม่หินของโครงการจะต้องมีการบำรุงรักษาระบบป้องกันและกำจัดฝุ่นให้มีประสิทธิภาพดีอยู่เสมอ ทั้งการปิดคลุมอาคาร อุปกรณ์ และระบบสเปรย์น้ำที่จุดกำเนิดฝุ่นต่างๆ และจะต้องเปิดใช้ตลอดเวลาที่ทำการโม่ บด ย่อยหิน ตามประกาศกรมอุตสาหกรรมพื้นฐานและการเหมืองแร่ เรื่อง ให้โรงโม่ บด หรือย่อยหิน มีระบบป้องกันผลกระทบสิ่งแวดล้อม ลงวันที่ 10 มกราคม 2548 อย่างครบถ้วนโดยเคร่งครัด	- ทางโครงการก่อสร้างโรงโม่หินเป็นลักษณะอาคารปิด พร้อมทั้งติดตั้งระบบสเปรย์น้ำที่ปลายสายพานลำเลียงและทำการเปิดตลอดเวลาที่บดย่อยหิน	รูปที่ 2-5 รูปที่ 2-6

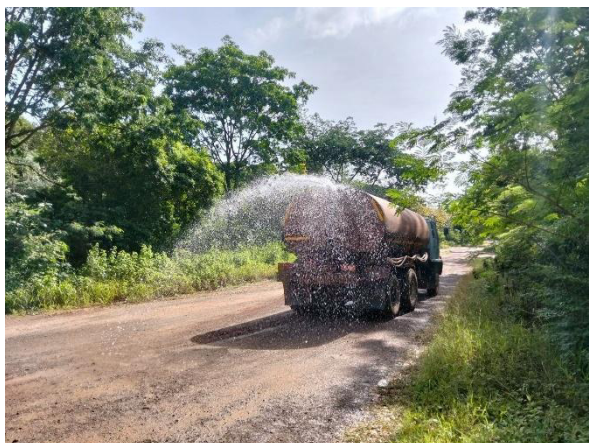
รูปที่ 2-7 การฉีดพรมน้ำเพื่อลดการฟุ้งกระจายของฝุ่นละออง

5. ให้ฉีดพรมน้ำเพื่อลดการฟุ้งกระจายของฝุ่นละอองบริเวณหน้าเหมืองเส้นทางขนส่งแร่ภายในเหมือง เส้นทางขนส่งแร่จากหน้าเหมืองไปโรงโม่หิน และจากโรงโม่หินไปจนถึงถนนสาธารณะ ตามความเหมาะสมกับสภาพภูมิอากาศ และปรับปรุงเส้นทางขนส่งแร่ให้เป็นถนนบดอัดแน่นหรือถนนลาดยาง รวมทั้งให้ตรวจสอบและซ่อมแซมเส้นทางขนส่งแร่ให้อยู่ในสภาพดีอยู่เสมอ	- ทางโครงการมีการฉีดพรมน้ำเพื่อลดการฟุ้งกระจายของฝุ่นละอองบริเวณหน้าเหมืองเส้นทางขนส่งแร่ภายในเหมือง และถนนด้านหน้าโครงการ พร้อมทั้งมีการตรวจสอบและซ่อมแซมเส้นทางขนส่งแร่ให้อยู่ในสภาพดีอยู่เสมอ	รูปที่ 2-7 รูปที่ 2-8

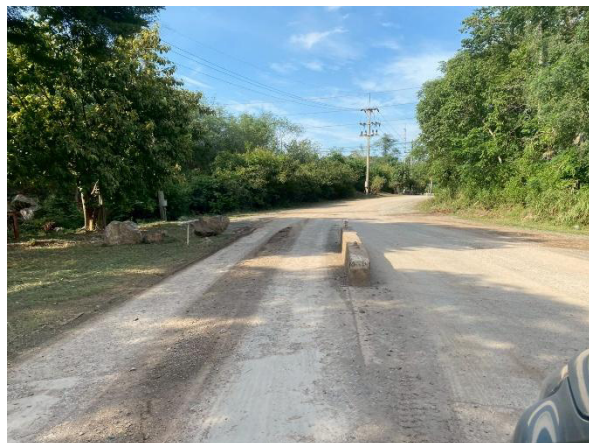
รูปที่ 2-8 เส้นทางขนส่งแร่อยู่ในสภาพดีอยู่เสมอ

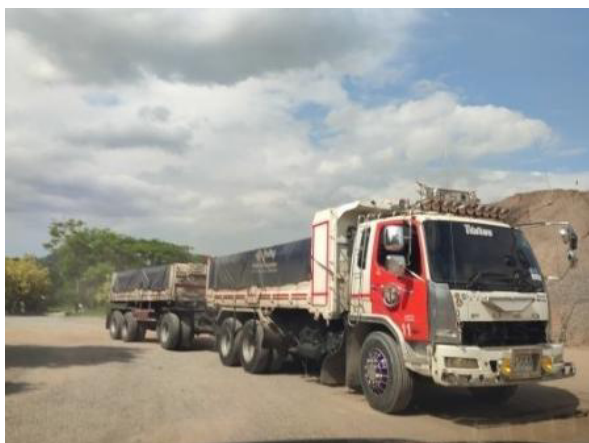
รูปที่ 2-9 ผ้าใบปิดคลุมกระบะบรรทุกให้มิดชิด

6. ในการขนส่งแร่ออกนอกพื้นที่โครงการต้องใช้ผ้าใบปิดคลุมกระบะบรรทุกให้มิดชิดเพื่อลดการฟุ้งกระจายของฝุ่นละออง และให้ควบคุมน้ำหนักบรรทุกและความเร็วของรถบรรทุกแร่โดยเฉพาะช่วงที่ผ่านพื้นที่ชุมชนให้อยู่ในพิกัดที่ทางราชการกำหนดไว้ และห้ามมีการขนส่งแร่ในชั่วโมงเวลา 07.00-08.30 น. และ 15.00-16.30 น. ซึ่งเป็นช่วงที่นักเรียนและประชาชนเดินทางไป-กลับจากโรงเรียนและที่ทำงาน และห้ามมีการขนส่งแร่ในช่วงเวลากลางคืน	- ทางโครงการกำหนดให้มีการใช้ผ้าใบปิดคลุมกระบะบรรทุกให้มิดชิดในการขนส่งแร่ออกนอกพื้นที่โครงการ และมีการขนส่งแร่นอกช่วงเวลา 07.00-08.30 น. และ 15.00-16.30 น. และไม่ขนส่งแร่ในช่วงเวลากลางคืน พร้อมทั้งมีป้ายจำกัดความเร็วทางที่รถบรรทุกวิ่ง	รูปที่ 2-9 รูปที่ 2-10

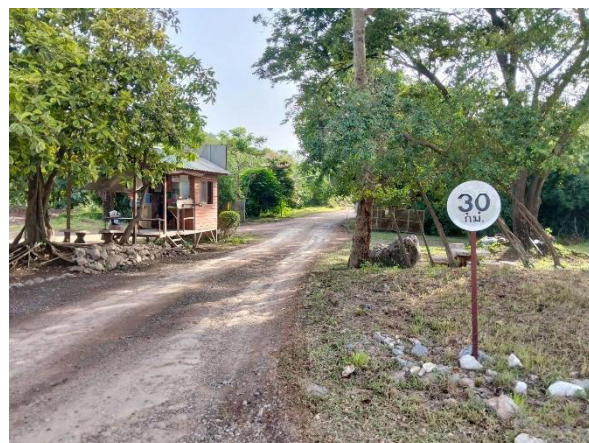
รูปที่ 2-10 ป้ายจำกัดความเร็ว

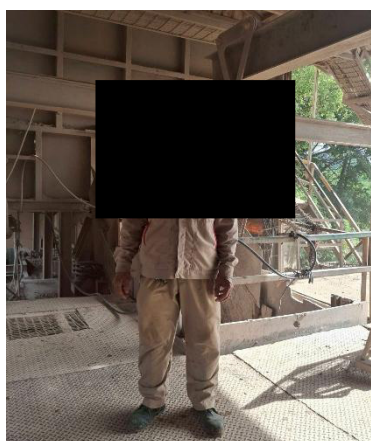
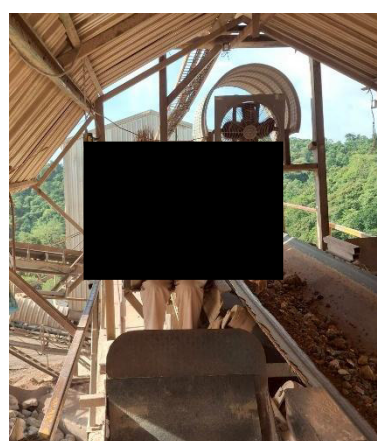
รูปที่ 2-11 พนักงานสวมใส่อุปกรณ์ป้องกันอันตรายส่วนบุคคล

มาตรการป้องกันและแก้ไขผลกระทบสิ่งแวดล้อม	ผลการปฏิบัติตามมาตรการป้องกันและแก้ไขผลกระทบสิ่งแวดล้อม	อ้างอิง
7. ให้จัดเตรียมและกำชับให้พนักงานสวมใส่อุปกรณ์ป้องกันอันตรายส่วนบุคคล เช่น หน้ากากกันฝุ่น หมวกนิรภัย ปลั๊กอุดหู รองเท้านิรภัย เป็นต้น ให้เหมาะสมกับสภาพของงาน พร้อมทั้งจัดให้มีการตรวจสอบสุขภาพของพนักงานปีละ 1 ครั้ง ได้แก่ สมรรถภาพการได้ยิน ระบบทางเดินหายใจ ระบบประสาทในการรับรู้สมรรถภาพของปอด และให้มีการเอกซเรย์ปอดทุกครึ่ง พร้อมทั้งรายงานผลให้กรมอุตสาหกรรมพื้นฐานและการเหมืองแร่ และสำนักนโยบายและแผนทรัพยากรธรรมชาติและสิ่งแวดล้อมทราบทุกครั้ง	- ทางโครงการมีการจัดเตรียมและกำชับให้พนักงานสวมใส่อุปกรณ์ป้องกันอันตรายส่วนบุคคล เช่น หน้ากากกันฝุ่น หมวกนิรภัย ปลั๊กอุดหู รองเท้านิรภัย เป็นต้น	รูปที่ 2-11

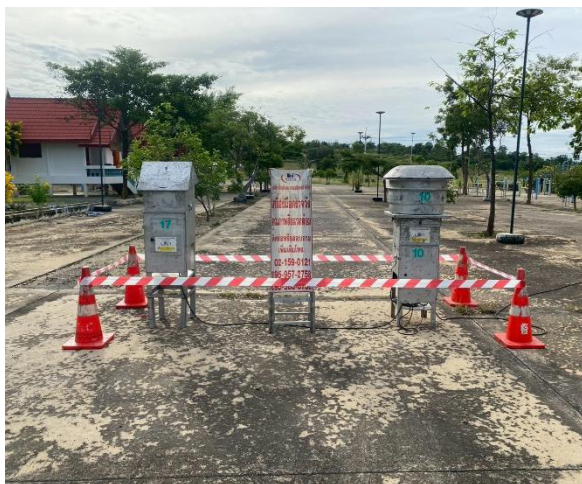
บริเวณบ้านบ่อวงครุ

รูปที่ 2-13 การตรวจวัดปริมาณฝุ่นละออง (TSP) และปริมาณฝุ่นละอองขนาดเล็ก (PM-10)

11. ให้ตรวจวัดคุณภาพสิ่งแวดล้อมและรายงานให้สำนักงานนโยบายและแผนทรัพยากรธรรมชาติและสิ่งแวดล้อม และกรมอุตสาหกรรมพื้นฐานและการเหมืองแร่ทราบ ดังนี้ 11.1 ตรวจวัดปริมาณฝุ่นละออง (TSP) และปริมาณฝุ่นละอองขนาดเล็ก (PM-10) จำนวน 3 สถานี ได้แก่ บริเวณบ้านบ่อวงศ์, บริเวณวัดหนองใหญ่ และวัดเบญจคีรีนคร โดยทำการตรวจวัดปีละ 2 ครั้ง ในช่วงเดือนมีนาคม-เมษายน และช่วงเดือนตุลาคม-พฤศจิกายน ของทุกปี	- ทางโครงการดำเนินการตรวจวัดปริมาณฝุ่นละออง (TSP) และปริมาณฝุ่นละอองขนาดเล็ก (PM-10) จำนวน 3 สถานี ได้แก่ บริเวณบ้านบ่อวงศ์, บริเวณวัดหนองใหญ่ และวัดเบญจคีรีนคร ในวันที่ 06-07 เดือนพฤศจิกายน 2568 พบว่าผลการตรวจวัดอยู่ในเกณฑ์ที่มาตรฐานกำหนด	รูปที่ 2-13 และภาคผนวก จ
