บทที่ 2 การตรวจสอบผลการปฏิบัติตามมาตรการป้องกันและแก้ไขผลกระทบสิ่งแวดล้อม

2.1 ผลการปฏิบัติตามมาตรการป้องกันและแก้ไขผลกระทบสิ่งแวดล้อม

ตารางที่ 2-1 ผลการตรวจสอบการปฏิบัติตามมาตรการป้องกันและแก้ไขผลกระทบสิ่งแวดล้อมทั่วไป

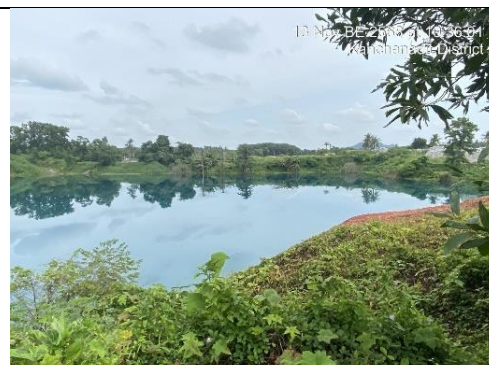
เงื่อนไขตามมาตรการฯ	ผลการปฏิบัติตามมาตรการฯ	ปัญหาอุปสรรคที่ไม่สามารถปฏิบัติตามมาตรการฯ และแนวทางแก้ไข	ภาพถ่ายประกอบ
1.3 อุทกวิทยาและคุณภาพน้ำ 1.ให้จัดสร้างบ่อรวบรวมน้ำ (Sump) บริเวณจุดต่ำสุดของการทำเหมือง เพื่อรองรับน้ำจากพื้นที่ทำเหมืองในแต่ละช่วง	ปฏิบัติ : ปัจจุบันมีการออกแบบ Sump ที่หน้าเหมืองสำหรับรองรับน้ำที่เกิดจากการชะล้างของฝนให้มีขนาดเพียงพอที่จะรองรับน้ำที่ไหลผ่านพื้นที่ทำเหมือง และทยอยสูบน้ำขึ้นไปพักไว้ยังบ่อดักตะกอน	-	รูป 2 Sump ในบ่อเหมือง

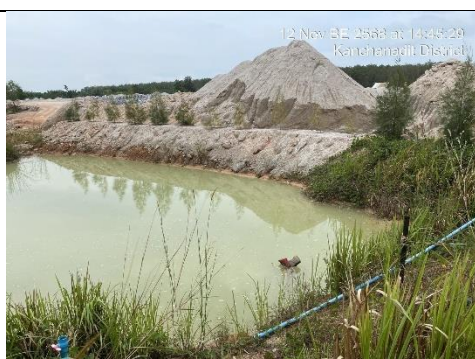
4.ให้จัดสร้างบ่อดักตะกอนขนาดเนื้อที่ประมาณ 2 ไร่ ความลึกประมาณ 3 เมตร ทางด้านทิศตะวันออกเฉียงเหนือของพื้นที่เก็บกองเปลือกดิน	ปฏิบัติ : ได้จัดสร้างบ่อดักตะกอนขนาดเนื้อที่ประมาณ 2 ไร่ เป็นที่เรียบร้อยแล้ว	-	รูป 5 บ่อดักตะกอน

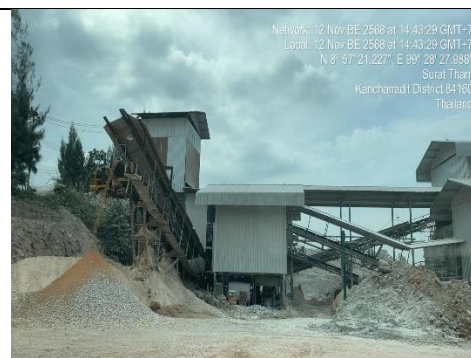
รูป 8 การปิดคลุมโรงแต่งแร่

<p>3.ระบบสายพานลำเลียง ต้องสร้างอุปกรณ์ปิดคลุมโดยตลอดพร้อมทั้งติดตั้งเครื่องสเปรย์น้ำบริเวณจุดต่างๆ ที่ก่อให้เกิดฝุ่นละอองภายนอกอาคารทุกจุด</p>	<p>ปฏิบัติ : สร้างหลังคาปิดคลุมสายพานลำเลียง ติดตั้งระบบสเปรย์น้ำบริเวณจุดกำเนิดฝุ่นทุกจุดเป็นที่เรียบร้อย และเปิดใช้งานทุกครั้งที่ทำกรโมแร่ : ติดตั้งระบบสเปรย์น้ำปลายสายพานทุกเส้น เพื่อลดฝุ่นละอองที่เกิดจากการโปรยแร่จากสายพาน</p>	-

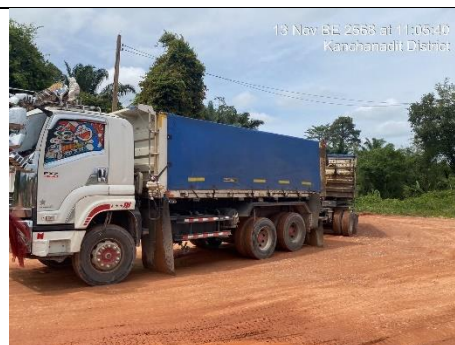
8.เส้นทางขนส่งแร่ช่วงที่เป็นถนนลูกรัง ให้ทำการปรับปรุงและซ่อมแซมให้เป็นผิวถนนที่มีผิวการจราจรที่ไม่ก่อให้เกิดการฟุ้งกระจายของฝุ่นละออง เช่น ทำเป็นถนนดินบดอัดแน่น	ปฏิบัติ ทำการปรับปรุงและซ่อมแซมให้เป็นผิวถนนที่มีผิวการจราจรที่ไม่ก่อให้เกิดการฟุ้งกระจายของฝุ่นละออง เช่น ทำเป็นถนนดินบดอัดแน่น	-	รูป 10 ถนนภายนอกโครงการ

9.ให้ใช้ผ้าใบปิดคลุมรถบรรทุกแร่ และกำหนดให้รถบรรทุกแร่ใช้ความเร็วไม่เกิน 25 กิโลเมตร/ชั่วโมง(หรือ 15.531 ไมล์/ชั่วโมง) โดยเฉพาะช่วงที่เป็นถนนลูกรัง และช่วงเส้นทางสาธารณประโยชน์	ปฏิบัติ ใช้ผ้าใบปิดคลุมรถบรรทุกแร่ และกำหนดให้รถบรรทุกแร่ใช้ความเร็วไม่เกิน 25 กิโลเมตร/ชั่วโมง	-	รูป 10 ถนนภายนอกโครงการ

3.ให้ดูแลรักษาสภาพเส้นทางขนส่งแร่และดำเนินการปรับปรุงให้อยู่ในสภาพที่ใช้งานได้ดีหากพบว่าบริเวณใดเกิดการชำรุดจะต้องรีบดำเนินการซ่อมแซมทันที	ปฏิบัติ : ได้ร่วมกับเหมืองข้างเคียงตัดเส้นทางใหม่เป็นถนนบดอัดด้วยดินลูกรังและแอสฟัลต์ ซึ่งเป็นถนนส่วนบุคคลสู่ทางหลวงหมายเลข 4143 (บริเวณเชื่อมต่อกับทางหลวงปูดด้วย Asphalt) อ้อมด้านหลังเขตชุมชนทางทิศตะวันตกเพื่อลดผลกระทบที่มีต่อชุมชน และร่วมมือกับเหมืองข้างเคียงซ่อมบำรุงถนนดังกล่าวหากเกิดชำรุดเสียหาย	-	รูป 10 ถนนภายนอกโครงการ

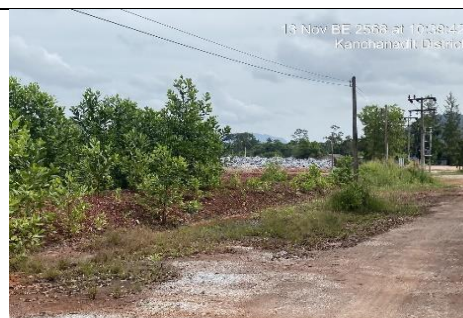
<p>3.ให้ทำการปรับปรุงพื้นที่พื้นที่โครงการที่ผ่านการทำเหมืองแร่แล้ว และพื้นที่สิ้นสุดการใช้ประโยชน์แล้ว ตามแผนงานที่เสนอไว้ในรายงานการวิเคราะห์ผลกระทบสิ่งแวดล้อม พร้อมทั้งให้รายงานผลการดำเนินงานให้สำนักงานนโยบายและแผนทรัพยากรธรรมชาติและสิ่งแวดล้อม และกรมอุตสาหกรรมพื้นฐานและการเหมืองแร่ทราบทุกปี</p>	<p>ปฏิบัติ: -ยังไม่มีพื้นที่ใดที่ผ่านการทำเหมืองและสิ้นสุดการใช้ประโยชน์แล้ว จึงดำเนินการเฉพาะการปลูกต้นไม้และปล่อยให้วัชพืชปกคลุมบนคันทำนบดินรอบเขตประทานบัตร และที่เก็บกองเปลือกดิน</p> <p>- เปิดบัญชีกองทุนฟื้นฟูสภาพแวดล้อมการทำเหมืองและรายงานผลการดำเนินงานการฟื้นฟูพื้นที่โครงการฯสำหรับปี 2568 ส่งให้หน่วยงานที่เกี่ยวข้องแล้ว</p>	-	<p>รูป 12 การปลูกต้นไม้และปล่อยให้วัชพืชปกคลุมบนคันทำนบดินรอบเขตประทานบัตร และที่เก็บกองเปลือกดิน</p>

รูป 12 การปลูกต้นไม้และปล่อยให้วัชพืชปกคลุมบนคัน
ทำนบดินรอบเขตประทานบัตร และที่เก็บกองเปลือกดิน

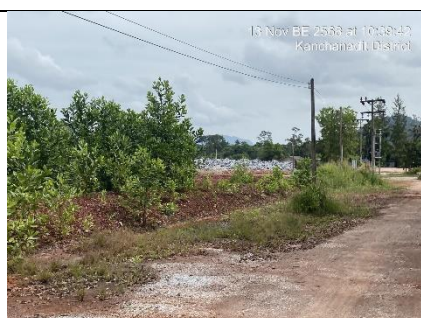
<p>3.ให้จัดเตรียมพืชคลุมดินที่จะปลูกในบริเวณคันทำนบดิน</p>	<p>ปฏิบัติ:รายละเอียดผลการปฏิบัติตาม 2 ข้างต้น</p>	-	
<p>1.2 อุทกวิทยาและคุณภาพน้ำ</p> <p>1.ให้สร้างคันทำนบดินรอบพื้นที่ทำเหมืองโดยให้มีหน้าตัดเป็นรูปสี่เหลี่ยมคางหมู มีความสูงประมาณ 3 เมตร ฐานกว้างประมาณ 5 เมตร และสันคันทำนบกว้างประมาณ 2 เมตร</p>	<p>ปฏิบัติ:มีการจัดสร้างทำนบดินโดยรอบ</p>	-	รูป 13 จัดสร้างทำนบดินโดยรอบ

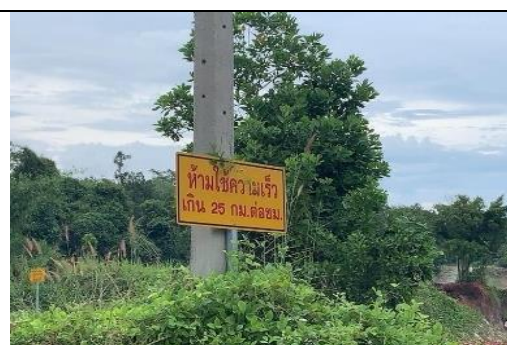
3.2 การคมนาคม 1.ให้จัดทำป้ายเตือนภัยบริเวณเส้นทางขนส่งแร่เพื่อความปลอดภัยและลดอุบัติเหตุ เช่น ป้ายระวัง และชะลอความเร็ว เป็นต้น	ปฏิบัติ : มีป้ายเตือนระวังรถบรรทุก ป้ายหยุดรถ ป้ายควบคุมความเร็วรถ เป็นต้น และโครงการได้ร่วมกับโครงการข้างเคียงจัดทำสัญญาณไฟกระพริบบริเวณทางหลวง 4143 เชื่อมต่อกับทางขนส่งแร่ซึ่งเป็นถนนส่วนบุคคลที่ร่วมกับโครงการใกล้เคียงจัดสร้างขึ้น	-	รูป 14 มีป้ายเตือนระวังรถบรรทุก ป้ายหยุดรถ ป้ายควบคุมความเร็วรถ เป็นต้น

รูป 14 มีป้ายเตือนระวังรถบรรทุก ป้ายหยุดรถ ป้าย
ควบคุมความเร็วรถ เป็นต้น

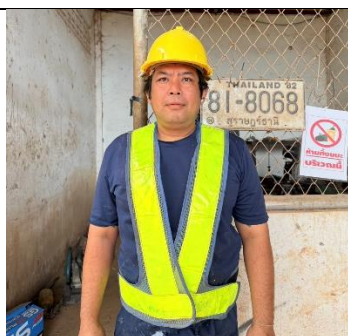
4.3 อาชีวอนามัย และความปลอดภัย 1.ให้จัดหาอุปกรณ์เพื่อป้องกันอันตรายส่วนบุคคลให้กับพนักงานในขณะปฏิบัติงานอยู่ในพื้นที่หน้าเหมือง เช่น ผ้าปิดจมูก ที่อุดหู หมวกนิรภัย และรองเท้านิรภัย เป็นต้น	ปฏิบัติ : มีการจัดหาและกำชับให้พนักงานทุกคนสวมใส่อุปกรณ์ป้องกันอันตรายส่วนบุคคลตามความเหมาะสมกับสภาพงาน	-	รูป 15 มีการจัดหาและกำชับให้พนักงานทุกคนสวมใส่ อุปกรณ์ป้องกันอันตรายส่วนบุคคล

รูป 15 มีการจัดหาและกำชับให้พนักงานทุกคนสวมใส่
อุปกรณ์ป้องกันอันตรายส่วนบุคคล

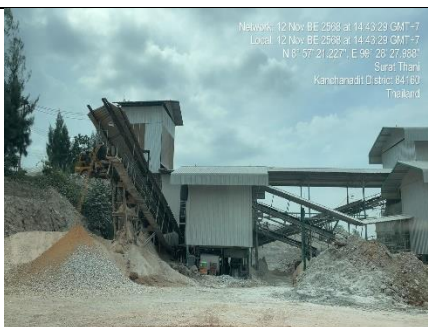
เงื่อนไขตามมาตรการฯ	ผลการปฏิบัติตามมาตรการฯ	ปัญหาอุปสรรคที่ไม่สามารถปฏิบัติตามมาตรการฯ และแนวทางแก้ไข	ภาพถ่ายประกอบ
<p>1.2 คุณภาพอากาศ เสียง และการใช้วัตถุระเบิด</p> <p>- คุณภาพอากาศ</p> <p>เนื่องจากโครงการนี้จะใช้โรงแต่งแร่ร่วมขอประทานบัตรที่ 5/2547 ซึ่งเป็นของบริษัทเดียวกัน จึงได้กำหนดมาตรการดังนี้</p> <p>1.ให้สร้างอาคารปิดคลุม 3 ด้านและหลังคาสำหรับเครื่องบดชุดแรก (Primary Crusher) ยั่งรับแร่ใหญ่(Hopper) และตะแกรงร่อนคัดขนาดเศษหินดิน ทรายเป็นพร้อมทั้งต้องติดตั้งเครื่องฉีดสเปรย์น้ำบริเวณปากยั่งรับแร่ใหญ่และบริเวณจุดกำเนิดฝุ่นทุกจุด</p>	<p>ปฏิบัติ : มีการสร้างอาคารปิดคลุม 3 ด้านและหลังคาสำหรับเครื่องบดชุดแรก (Primary Crusher) ยั่งรับแร่ใหญ่(Hopper) และตะแกรงร่อนคัดขนาดเศษหินดิน ทรายเป็นพร้อมทั้งต้องติดตั้งเครื่องฉีดสเปรย์น้ำบริเวณปากยั่งรับแร่ใหญ่และบริเวณจุดกำเนิดฝุ่นทุกจุด</p>	-	รูป 17 สร้างอาคารปิดคลุม Hopper, Primary Crusher และตะแกรงคัดขนาดแร่พร้อมทั้งติดตั้งระบบสเปรย์น้ำ
<p>2.เครื่องบดชุดที่2(Secondary Crusher) ตะแกรงร่อนคัดขนาดและตะแกรงร่อนคัดแร่จะต้องมีฝาครอบหรืออุปกรณ์ปิดคลุมป้องกันฝุ่น ต้องสร้างอาคารปิดคลุมเครื่องจักรอุปกรณ์ทั้งหมดอย่างมิดชิดและต้องติดตั้งเครื่องสเปรย์น้ำบริเวณจุดกำเนิดฝุ่นทุกจุด</p>	<p>ปฏิบัติ : สร้างอาคารปิดคลุม Hopper, Primary Crusher และตะแกรงคัดขนาดแร่ พร้อมทั้งติดตั้งระบบสเปรย์น้ำบริเวณปากยั่งรับแร่ และบริเวณจุดกำเนิดฝุ่นทุกจุดเป็นที่เรียบร้อย และเปิดใช้งานทุกครั้งที่ทำกรแต่งแร่</p>	-	รูป 17 สร้างอาคารปิดคลุม Hopper, Primary Crusher และตะแกรงคัดขนาดแร่พร้อมทั้งติดตั้งระบบสเปรย์น้ำ

รูป 17 สร้างอาคารปิดคลุม Hopper, Primary Crusher และตระแกรงคัดขนาดแร่ พร้อมทั้งติดตั้งระบบสเปรย์น้ำ

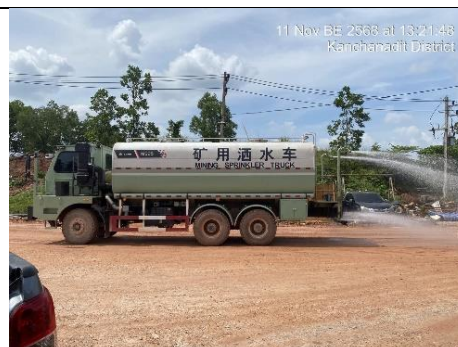
เงื่อนไขตามมาตรการฯ	ผลการปฏิบัติตามมาตรการฯ	ปัญหาอุปสรรคที่ไม่สามารถปฏิบัติตามมาตรการฯ และแนวทางแก้ไข	ภาพถ่ายประกอบ
4.มีระบบสเปรย์น้ำหรือใช้การฉีดพรมน้ำบริเวณลานกองแร่คัดขนาดและเส้นทางขนส่งลำเลียงแร่ ในขณะที่เครื่องจักรและยานพาหนะทำงานอยู่เพื่อป้องกันการฟุ้งกระจายของพร้อมทั้งทำความสะอาดหรือใช้รถดูดฝุ่นบริเวณพื้นโรงแต่งแร่ ลานเก็บกองแร่ และเส้นทางขนส่งแร่อย่างสม่ำเสมอ	ปฏิบัติ : มีระบบสเปรย์น้ำหรือใช้การฉีดพรมน้ำบริเวณลานกองแร่คัดขนาดและเส้นทางขนส่งลำเลียงแร่ ในขณะที่เครื่องจักรและยานพาหนะทำงานอยู่เพื่อป้องกันการฟุ้งกระจาย	-	รูป 18 ใช้รถบรรทุกน้ำฉีดพรมถนน

10.ให้ฉีดพรมน้ำบริเวณเส้นทางขนส่งแร่ช่วงที่เป็นถนนดินเป็นระยะๆ ซึ่งจำนวนครั้งของการฉีดพรมน้ำจะต้องพิจารณาจากสภาพอากาศและฤดูกาล เช่น ในช่วงฤดูแล้งควรฉีดพรมน้ำประมาณวันละ 3-4 ครั้ง ส่วนในช่วงฤดูฝน ฉีดพรมวันละ 1 ครั้ง หรือไม่จำเป็นต้องทำการฉีดพรมน้ำหากมีฝนตกอยู่เสมอ	ปฏิบัติ ได้ฉีดพรมน้ำบริเวณเส้นทางขนส่งแร่ช่วงที่เป็นถนนดินเป็นระยะๆ ซึ่งจำนวนครั้งของการฉีดพรมน้ำจะต้องพิจารณาจากสภาพอากาศและฤดูกาล	-	รูป 18 ใช้รถบรรทุกน้ำฉีดพรมถนน

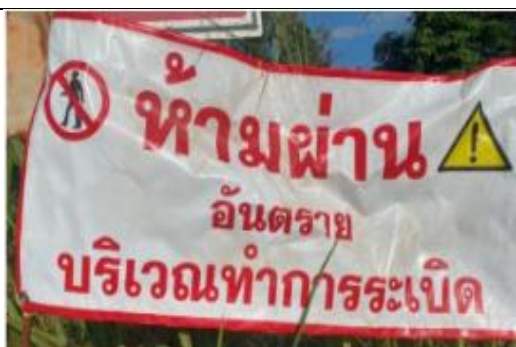
5.ให้ทำการระเบิดวันละ1 ครั้งในช่วงเวลา 16:00-17:00 นาฬิกา พร้อมทั้งติดป้ายเตือนเขตการใช้วัตถุระเบิดและเวลาในการระเบิด บริเวณเส้นทางสาธารณะประโยชน์ทางด้านทิศใต้ของโครงการ ภายในพื้นที่โครงการและบริเวณบ้านเรือนราษฎรทางด้านทิศตะวันออกของโครงการให้เห็นอย่างชัดเจนและต้องเปิดสัญญาณแจ้งเตือนก่อนทำการระเบิดทุกครั้งให้ได้ยินโดยทั่วกันในรัศมีไม่น้อยกว่า500 ม. รวมทั้งจัดเจ้าหน้าที่ตรวจตราในรัศมี100 ม.	ปฏิบัติ: ทำการระเบิดวันละ1 ครั้งในช่วงเวลา 16:00-17:00 นาฬิกา พร้อมทั้งติดป้ายเตือนเขตการใช้วัตถุระเบิดและเวลาในการระเบิดบริเวณเส้นทางสาธารณะประโยชน์ทางด้านทิศใต้ของโครงการ ภายในพื้นที่โครงการและบริเวณบ้านเรือนราษฎรทางด้านทิศตะวันออกของโครงการให้เห็นอย่างชัดเจน	-	รูป 19 ติดป้ายเตือนเขตการใช้วัตถุระเบิด

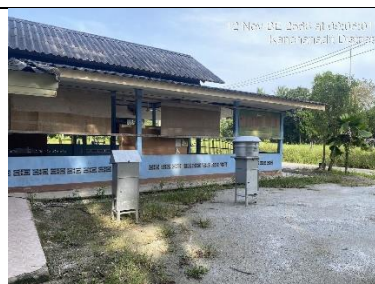
รูป 22 : ตรวจวัดปริมาณฝุ่นละอองแขวนลอยในบรรยากาศ เฉลี่ยในรอบ 24 ชั่วโมงเป็นเวลา 3 วันต่อเนื่อง ใช้เครื่อง High Volume Air Sampler จำนวน 2 สถานี

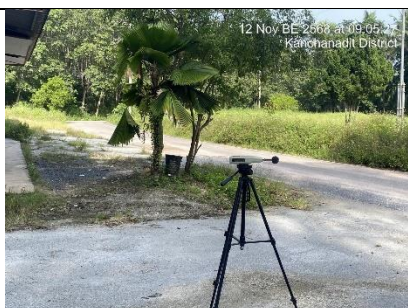
รูป 23 ตรวจวัดระดับความดังของเสียงเฉลี่ยโดยทั่วไปในรอบ 24 ชั่วโมง เป็นเวลา 3 วันต่อเนื่อง จำนวน 2 สถานี

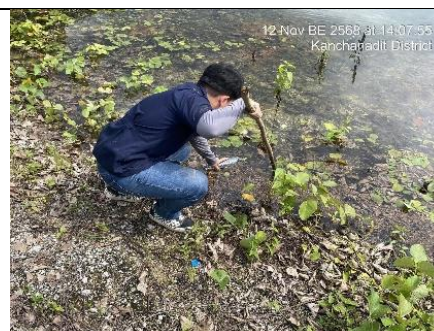
รูป 24 ได้ตรวจวัดคุณภาพน้ำผิวดินและน้ำใต้ดิน จำนวน 5 สถานี
