รายงานผลการปฏิบัติตามมาตรการป้องกันและแก้ไขผลกระทบสิ่งแวดล้อม  
และมาตรการติดตามตรวจสอบผลกระทบสิ่งแวดล้อม  
(ฉบับปกปิดที่มีกฎหมายคุ้มครอง)

โครงการถมทะเลเพื่อประโยชน์สำหรับการย้ายที่ตั้งด่านท่าเรือ  
และปรับปรุงระบบจราจร ท่าเรือน้ำลึกสงขลา

ระยะก่อสร้าง และระยะดำเนินการ ระหว่างเดือนกรกฎาคม – เดือนธันวาคม 2568

เจ้าของโครงการ : กรมธนารักษ์ (ดำเนินการโดย บริษัท เจ้าพระยาท่าเรือสากล จำกัด)  
สถานที่ติดต่อ : ท่าเรือสงขลา ตำบลหัวเขา อำเภอสิงหนคร จังหวัดสงขลา 90280  
โทรศัพท์ : 074-331070-8

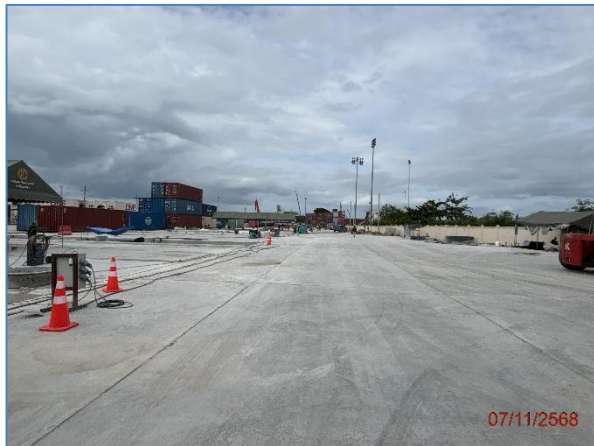
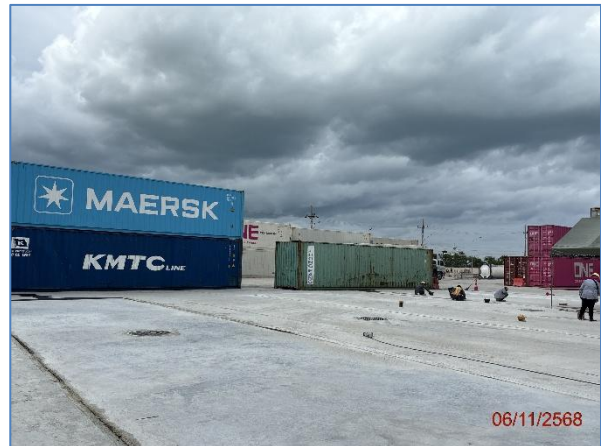
รูปที่ 1.2-7 ลานกองตู้คอนเทนเนอร์

(4) ลานกองตู้คอนเทนเนอร์ (Container Yard) มีพื้นที่รวม 50,000 ตารางเมตร สามารถวางเรียงตู้ได้ 5,000 TEU โดยแบ่งออกเป็น

- พื้นที่วางตู้ที่มีสินค้าประมาณ 26,500 ตารางเมตร ส่วนใหญ่จัดไว้อยู่บริเวณติดกับท่าเทียบเรือ สามารถวางเรียงซ้อนกันได้ 4 ชั้น และมีหัวจ่ายไฟฟ้าสำหรับตู้สินค้าแช่แข็ง (Reefer Plug) 394 หัวจ่าย
- พื้นที่วางตู้สินค้าเปล่าประมาณ 23,500 ตารางเมตร จัดไว้บริเวณติดกับด้านสุลาภากรสงขลา สามารถวางเรียงซ้อนกันได้ 6 ชั้น เนื่องจากเป็นตู้เปล่า

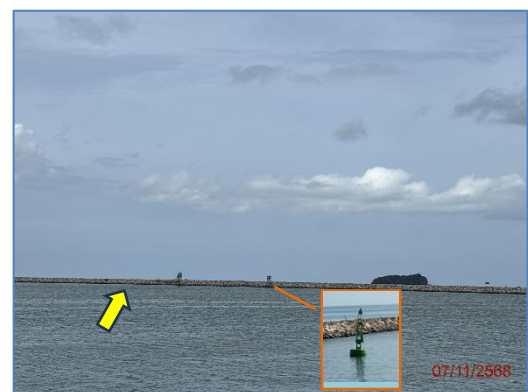
รูปที่ 1.2-10 แนวเขื่อนกันคลื่น และทุ่นร่องน้ำ

**(9) เครื่องหมายช่วยในการเดินเรือ ได้แก่** ทุ่นไฟร่องน้ำ

ทุ่นไฟปากร่อง ทุ่นไฟบริเวณหัวเขื่อนกันคลื่น  
กระโจมไฟนำร่อง

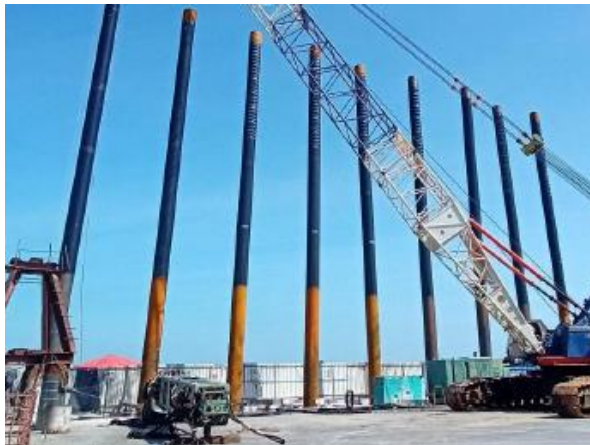
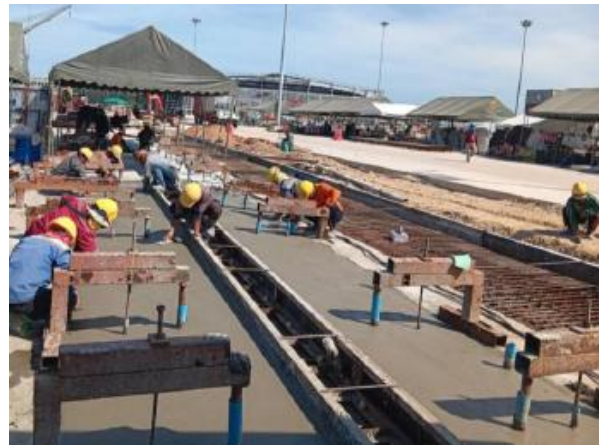
ความก้าวหน้าของงานปรับปรุงหน้าท่า (CC1)

- งานปรับปรุงหน้าท่า (CC1) มีแผนงานสะสม 93.83% : มีงานตอกเสาเข็มท่าเรือ งานเชื่อมต่อเสาเข็ม งานเทคอนกรีต Pile Plug งานเหล็กเสริมและคอนกรีตท่าเรือ เป็นต้น คิดเป็นผลงานสะสม 62.28% ซึ่งช้ากว่าแผนงาน -31.55% หรือคิดเป็น 163 วัน
- งานก่อสร้างอาคารภายในท่าเรือ (CC2) มีแผนงานสะสม 94.30% : มีการก่อสร้างอาคาร Office Building อาคาร Transit Shed ซึ่งมีงานคอนกรีต งานติดตั้งโครงเหล็ก งานมุงหลังคา ระบบระบายอากาศ เป็นต้น คิดเป็นผลงานสะสม 47.38% ซึ่งช้ากว่าแผนงาน -46.92% หรือคิดเป็น 295 วัน
- งานปรับปรุงพื้นลานกองตู้และระบบสาธารณูปโภค (CC3) แผนงานสะสม 86.46% : มีเทคอนกรีตพื้นลาน ถนน และระบบสาธารณูปโภค คิดเป็นผลงานสะสม 53.03% ซึ่งช้ากว่าแผนงาน -33.43% หรือคิดเป็น 175 วัน

ทั้งนี้ กิจกรรมการก่อสร้างที่เกิดขึ้นระหว่างตั้งแต่วันที่ 1 ตุลาคม 2567 – 22 ธันวาคม 2568 แผนงานก่อสร้างมีความก้าวหน้าสะสมตามเท่ากับ 91.74% และมีผลงานก่อสร้างสะสม 54.19% ซึ่งช้ากว่าแผนงาน -37.55% หรือ 218 วัน  
ทั้งนี้ ตัวอย่างก้าวหน้าของกิจกรรมก่อสร้างได้ดังรูปที่ 1.5-1

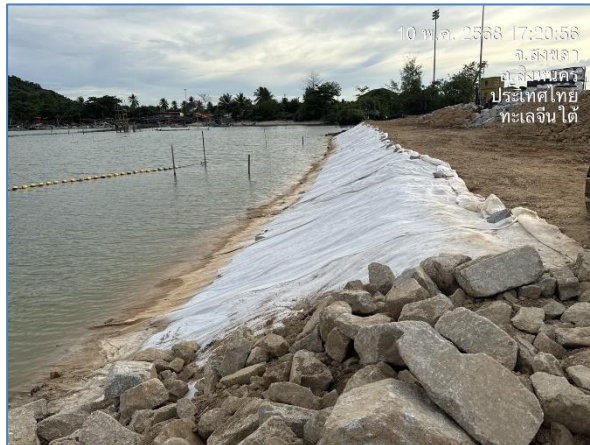
รูปที่ 2.2.2-1 การปูแผ่น Geotextile และม่านกันตะกอนบริเวณพื้นที่ถมทะเล

หมายเหตุ หมายเหตุ : ปัจจุบันงานเรียงแนวหินป้องกันตลิ่ง และการปูแผ่น Geotextile ได้ดำเนินการแล้วเสร็จ

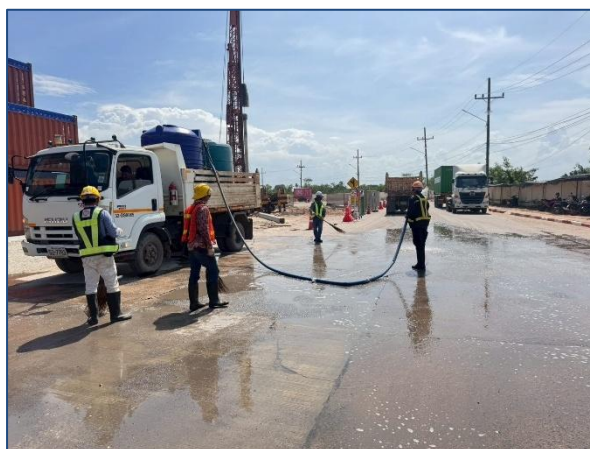
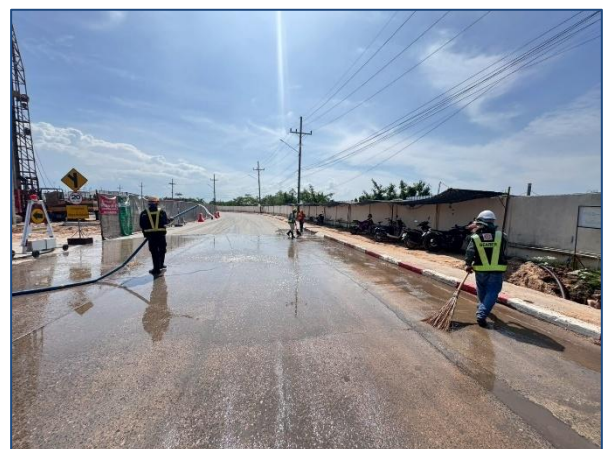
รูปที่ 2.2.2-3 การฉีดพรมน้ำบริเวณพื้นที่ก่อสร้าง

3. ฉีดพรมน้ำบริเวณพื้นที่ก่อสร้างเพื่อลดฝุ่นและฉีดน้ำล้างล้อรถบรรทุกที่จะออกนอกพื้นที่โครงการ	- มีการฉีดพรมน้ำเพื่อป้องกันการฟุ้งกระจายของฝุ่นละอองบริเวณพื้นที่ก่อสร้างและเส้นทางสัญจร (รูปที่ 2.2.2-3) ทั้งนี้ จะขึ้นอยู่กับสภาพภูมิอากาศด้วย นอกจากนี้ ผู้รับเหมาได้จัดทำพื้นที่ล้างล้อรถบริเวณทางเข้า-ออกพื้นที่ก่อสร้างเป็นที่เรียบร้อยแล้ว (รูปที่ 2.2.2-8)	-

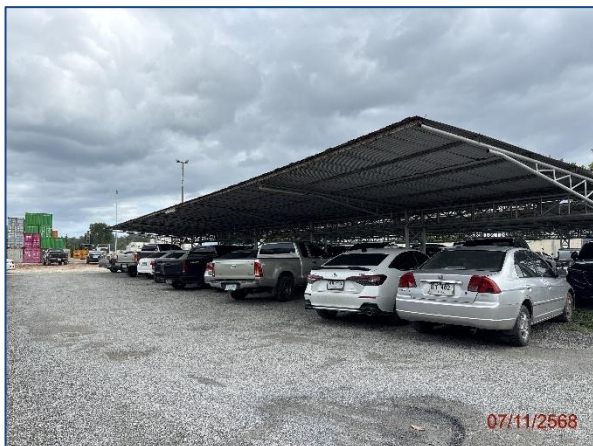
รูปที่ 2.2.3-1 ลานจอดรถยนต์และรถจักรยานยนต์ภายในโครงการ

1. ตรวจสอบสภาพยานพาหนะของโครงการทุก 6 เดือน	- ยานพาหนะที่ใช้ในโครงการจะได้รับการตรวจสอบตามแผนซ่อมบำรุงรักษาที่กำหนดไว้โดยฝ่ายช่าง (เอกสารแนบที่ 7-1)	-
2. ยานพาหนะทุกคันหากจำเป็นต้องจอดคอยในบริเวณโครงการเป็นเวลานาน ให้ดับเครื่องยนต์ทุกครั้ง เพื่อลดการระบายควันไอเสียของเครื่องยนต์	- โครงการมีการจัดการด้านระยะเวลาการให้บริการรถบรรทุกสินค้าที่ใช้มาบริการท่าเรือไม่ให้มีการจอดคอยเป็นเวลานานเกินไป โดยปกติแล้วรถที่มาใช้บริการจะต้องมีการกรอกข้อมูลผ่านระบบก่อน เช่น ข้อมูลหมายเลขตู้ น้ำหนักสินค้า ซึ่งหากกรอกข้อมูลครบถ้วนและถูกต้อง จะใช้เวลาในด้านซึ่งน้ำหนักประมาณ 2-3 นาที/คันเท่านั้น ทั้งนี้ มีการติดตั้งกล้อง CCTV บริเวณทางเข้าด้านหน้าทางเข้าท่าเรือ และสามารถตรวจสอบภาพได้บริเวณด้านซึ่งน้ำหนัก (รูปที่ 2.2.2-25) หากพบว่ามีการจอดคอยเป็นแถวยาว เจ้าหน้าที่ที่ปฏิบัติงานอยู่บริเวณด้านซึ่งน้ำหนักจะเร่งระบายรถเข้าช่องทางพิเศษก่อน จากการตรวจสอบไม่พบว่ามีรถบรรทุกจอดคอยบริเวณหน้าด่านศุลกากรสงขลา หน้าทำการไปรษณีย์สิงหนคร และหน้าสำนักงานตรวจต่างๆ ของท่าเรือ (รูปที่ 2.2.2-26) นอกจากนี้ โครงการได้จัดให้มีที่สำหรับจอดรถยนต์/รถจักรยานยนต์ ดังนั้น รถยนต์ที่เข้ามาภายในพื้นที่ท่าเรือจะไม่มีการจอดติดเครื่องยนต์เป็นเวลานาน (รูปที่ 2.2.3-1)	-

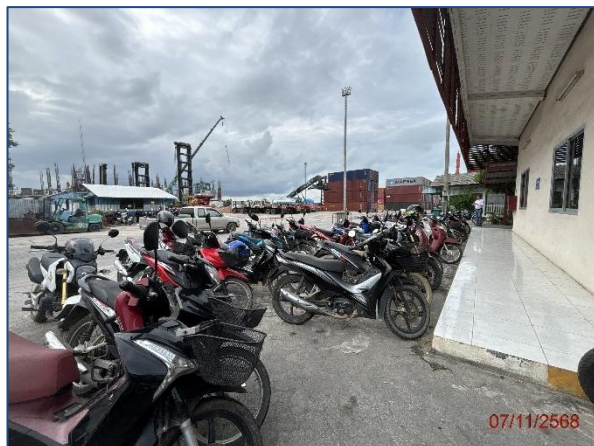
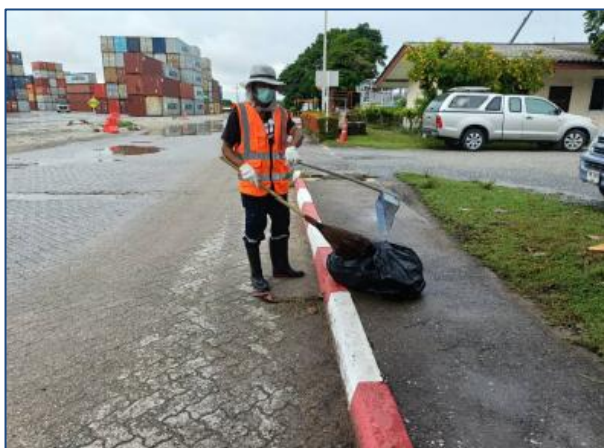
รูปที่ 2.2.3-2 การทำความสะอาดถนนภายในท่าเรือ

3. ทำความสะอาดพื้นถนนเป็นประจำอย่างน้อยอาทิตย์ละ 2 ครั้ง เพื่อป้องกันไม่ให้มีเศษดินจากรถบรรทุกขนส่งสินค้า	- มีพนักงานกวาดพื้น และมีรถ Forklift ดัดกระบะท้ายเพื่อเก็บกวาดขยะที่เกิดขึ้นโดยจะปฏิบัติงานทุกวัน (รูปที่ 2.2.3-2)	-

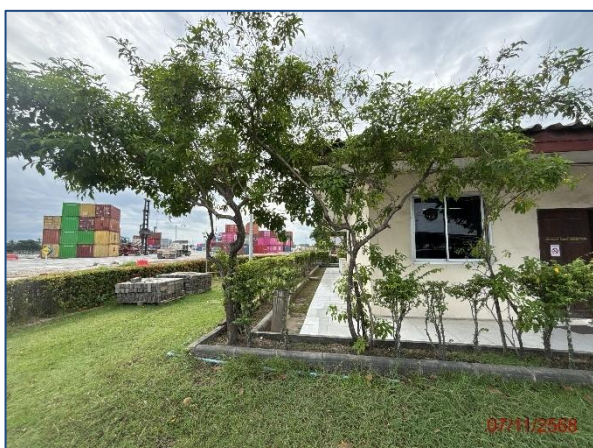
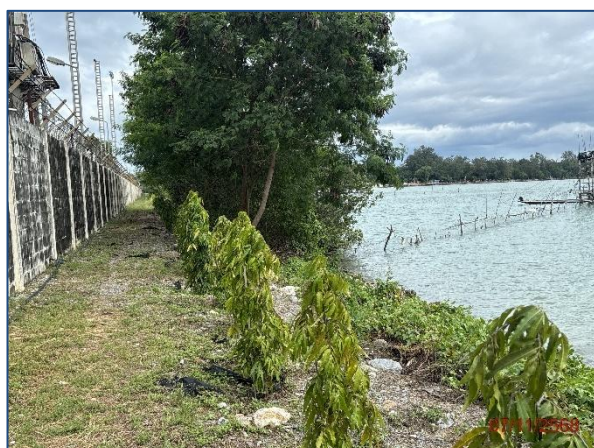
รูปที่ 2.2.3-3 การปลูกต้นไม้ภายในพื้นที่โครงการและพื้นที่ถม

มาตรการป้องกันและแก้ไขผลกระทบสิ่งแวดล้อม	ผลการตรวจสอบการปฏิบัติตามมาตรการฯ	ปัญหาอุปสรรคที่ไม่สามารถปฏิบัติตามมาตรการและแนวทางแก้ไข
4. ปลุกต้นไม้ทรงสูงตลอดริมรั้วของโครงการด้านใน เช่น สนทะเล โดยให้มีระยะห่างที่เหมาะสม เพื่อเป็นแนวกำบังในการลดปริมาณการฟุ้งกระจายของฝุ่นละออง	- มีการปลุกต้นไม้ภายในบริเวณพื้นที่โครงการ และโดยรอบพื้นที่ถมทะเล ส่วนใหญ่จะเป็นต้นโอ๊กอินเดียซึ่งเป็นไม้พุ่มยืนต้นสูงและไม่ผลัดใบเพื่อใช้เป็นแนวกำบังลม/สายตาได้ และในอนาคตมีแผนจะปลุกต้นไม้เพิ่มเติมด้านในของกำแพงบริเวณพื้นที่ถมทะเล (รูปที่ 2.2.3-3)	-

3. ปลุกต้นไม้ทรงสูงตลอดริมรั้วของโครงการด้านใน เช่น สนทะเล โดยให้มีระยะห่างที่เหมาะสมเพื่อเป็นแนวกำบังในการลดปริมาณการฟุ้งกระจายของฝุ่นละออง	- มีการปลุกต้นไม้ภายในบริเวณพื้นที่โครงการ และโดยรอบพื้นที่ถมทะเล ส่วนใหญ่จะเป็นต้นโอ๊กอินเดียซึ่งเป็นไม้พุ่มยืนต้นสูงและไม่ผลัดใบเพื่อใช้เป็นแนวกำบังลม/สายตาได้ และในอนาคตมีแผนจะปลุกต้นไม้เพิ่มเติมด้านในของกำแพงบริเวณพื้นที่ถมทะเล (รูปที่ 2.2.3-3)	-

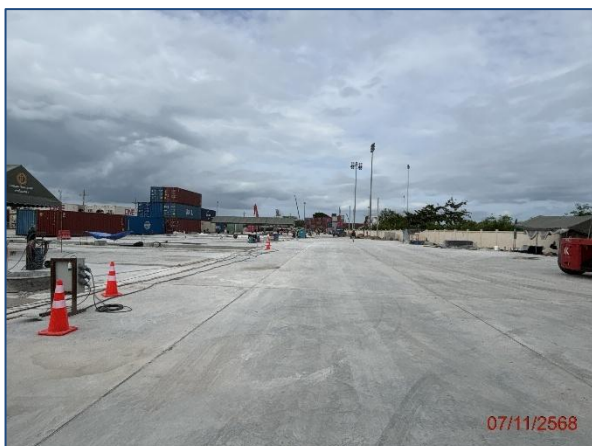
รูปที่ 2.2.3-4 ลานกองตู้ฝังบ้านหน้าหลา

5. พื้นที่ลานกองตู้เปล่าด้านที่ติดกำแพงฝั่งบ้านหน้าหลาให้วางกองได้ไม่เกิน 2 ชั้นทั้งหมด	- ปัจจุบัน บริเวณลานกองตู้ที่อยู่ฝั่งบ้านหน้าหลาซึ่งเป็นตู้สินค้านำเข้า (Import) จะวางกองไม่เกิน 2 ชั้น และทำงานไม่เกิน 18.00 น. (รูปที่ 2.2.3-4)	-

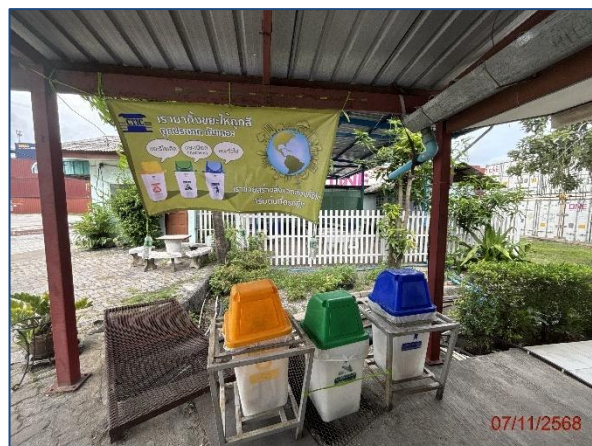
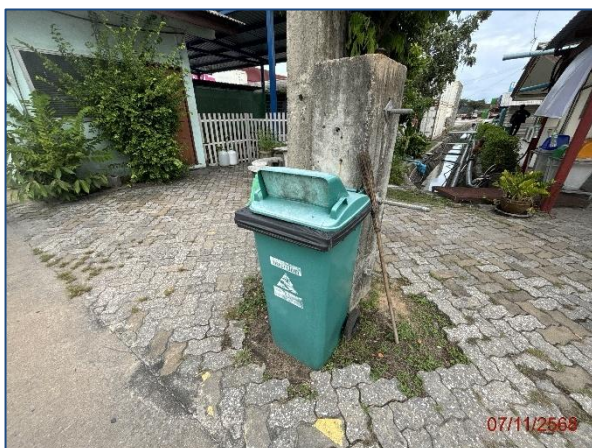
รูปที่ 2.2.3-5 ถังขยะภายในพื้นที่ท่าเรือสงขลา

2. กำชับพนักงานให้ทิ้งขยะจากการดำเนินงานในถังขยะที่จัดไว้ให้ เช่น บริเวณสำนักงานจุดตรวจบริเวณด่านใหม่	- ปัจจุบันอยู่ระหว่างการพัฒนาปรับปรุงท่าเรือสงขลา สำหรับการดำเนินงานในปัจจุบัน โครงการมีการจัดวางถังขยะไว้ตามจุดต่างๆ ของท่าเรือแล้ว (รูปที่ 2.2.3-5)	-

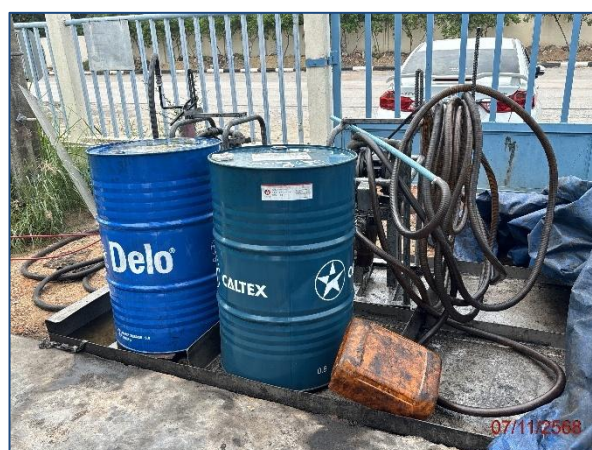
รูปที่ 2.2.3-7 พื้นที่เก็บถังน้ำมันใช้แล้ว

4. หมั่นดูแลทำความสะอาดบ่อดักไขมันทุกจุดเป็นประจำโดยต้องนำกากไขมันไปกำจัดโดยหน่วยงานหรือเอกชนที่ได้รับอนุญาตจากทางการ	- ปัจจุบันอยู่ระหว่างการพัฒนาปรับปรุงท่าเรือสงขลา อาคารต่างๆ รวมถึงอาคารโรงอาหาร และอาคารซ่อมบำรุงจะถูกรื้อถอนเพื่อเตรียมพื้นที่สำหรับการก่อสร้างอาคารใหม่ ดังนั้น จึงไม่มีบ่อดักไขมันจากการประกอบอาหารภายในโครงการ สำหรับน้ำมันที่ใช้แล้วจะถูกรวบรวมไว้ในถังเพื่อร่อนำส่งกำจัดต่อไป (รูปที่ 2.2.3-7 )	-

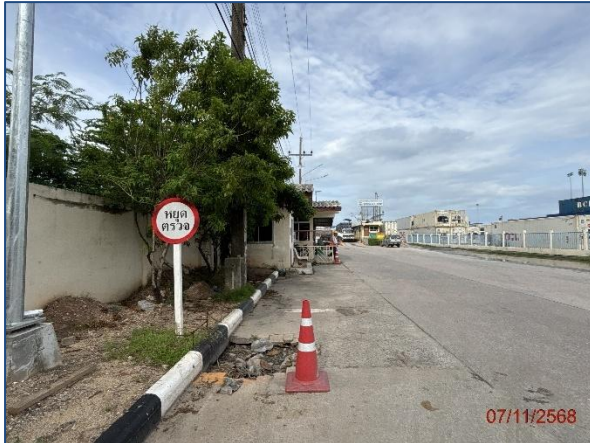
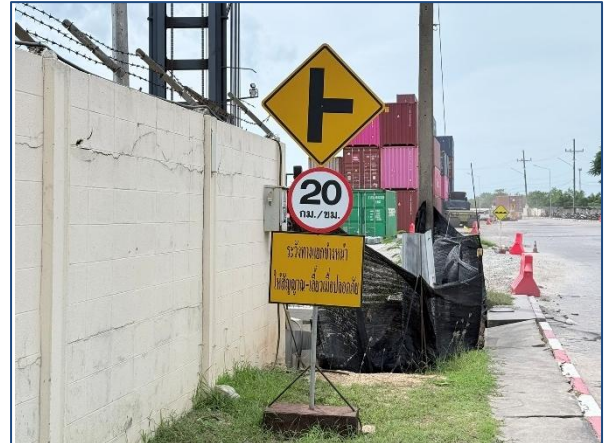
รูปที่ 2.2.3-8 ป้ายจราจรภายในท่าเรือ

<b>คุณค่าการใช้ประโยชน์ของมนุษย์</b>		
<b>1) การคมนาคมขนส่ง</b>		
1. หมั่นตรวจสอบ ดูแลและซ่อมแซมถนนและระบบสัญญาณจราจรของโครงการและส่วน ต่อเนื่องกับท่าเรือเดิมอยู่เสมอ เพื่อให้การเดินรถเป็นไปโดยสะดวก รวดเร็วและปลอดภัย	- ภายในท่าเรือจะมีป้ายสัญลักษณ์จราจรซึ่งจะมีการดูแลให้มีความชัดเจน นอกจากนี้โครงการพัฒนาปรับปรุงท่าเรือสงขลาที่อยู่ระหว่างการก่อสร้างนั้น มีแผนจะติดตั้งสัญญาณเพิ่มเติมเพื่อให้การเดินรถภายในท่าเรือเป็นไปด้วยความ ปลอดภัยมากขึ้น (รูปที่ 2.2.3-8)	-

2. จำกัดความเร็วของยานพาหนะที่วิ่งภายในโครงการไม่เกิน 20 กิโลเมตร/ชั่วโมง โดยติดตั้ง ป้ายจำกัดความเร็วในบริเวณโครงการและพื้นที่ต่อเนื่องภายในท่าเรือ	- ยานพาหนะที่สัญจรภายในพื้นที่ท่าเรือถูกจำกัดให้ใช้ความเร็วไม่เกิน 20 กิโลเมตร/ชั่วโมง โดยมีการติดตั้งป้ายจำกัดความเร็วอย่างชัดเจนแล้ว (รูปที่ 2.2.2-10 และ 2.2.3-8)	-

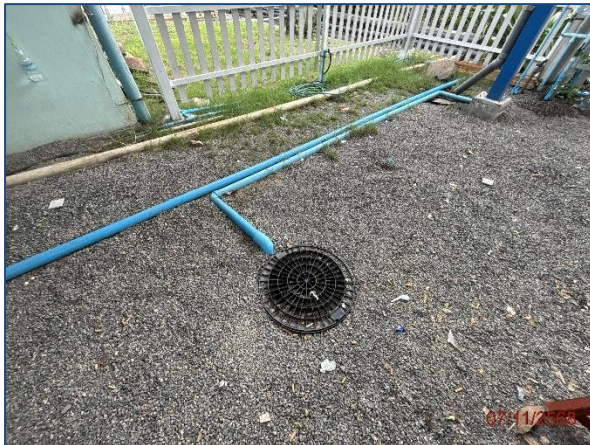
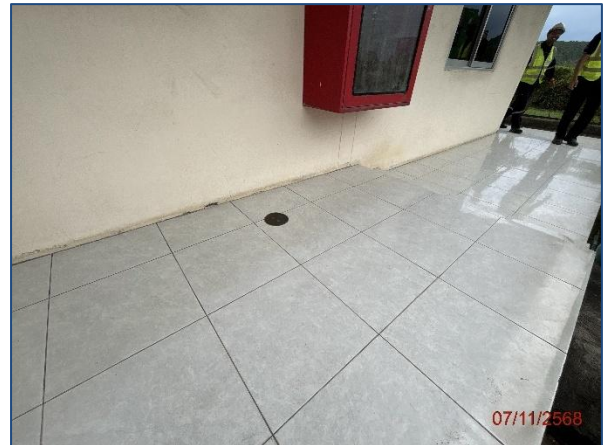
รูปที่ 2.2.3-11 ถังบำบัดสิ่งปฏิกูลจากห้องน้ำ

1. จัดให้มีการตรวจสอบและบำรุงรักษาระบบบำบัดน้ำเสียของป้อมยามอย่างสม่ำเสมอ	- บริเวณสำนักงานของด่านตราซังจะมีห้องน้ำ-ห้องสุขาซึ่งใช้ถังบำบัดสำเร็จรูป หากพบว่าส้วมเต็มจะทำการประสานเจ้าหน้าที่เพื่อมาสูบสิ่งปฏิกูลออกไปกำจัดต่อไป	-

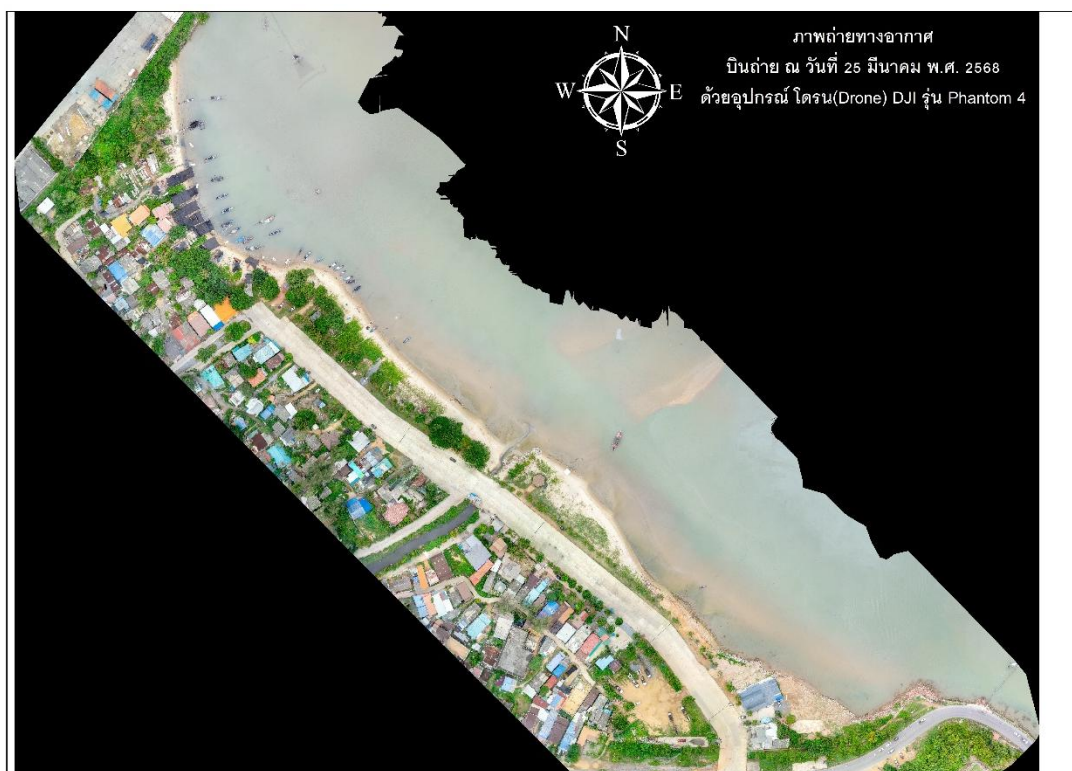
รูปที่ 3.3.1-2 ภาพถ่ายทางอากาศ

ที่มา: มหาวิทยาลัยหาดใหญ่, ดำเนินการบินโดรนถ่าย ณ วันที่ 25 มีนาคม พ.ศ. 2568

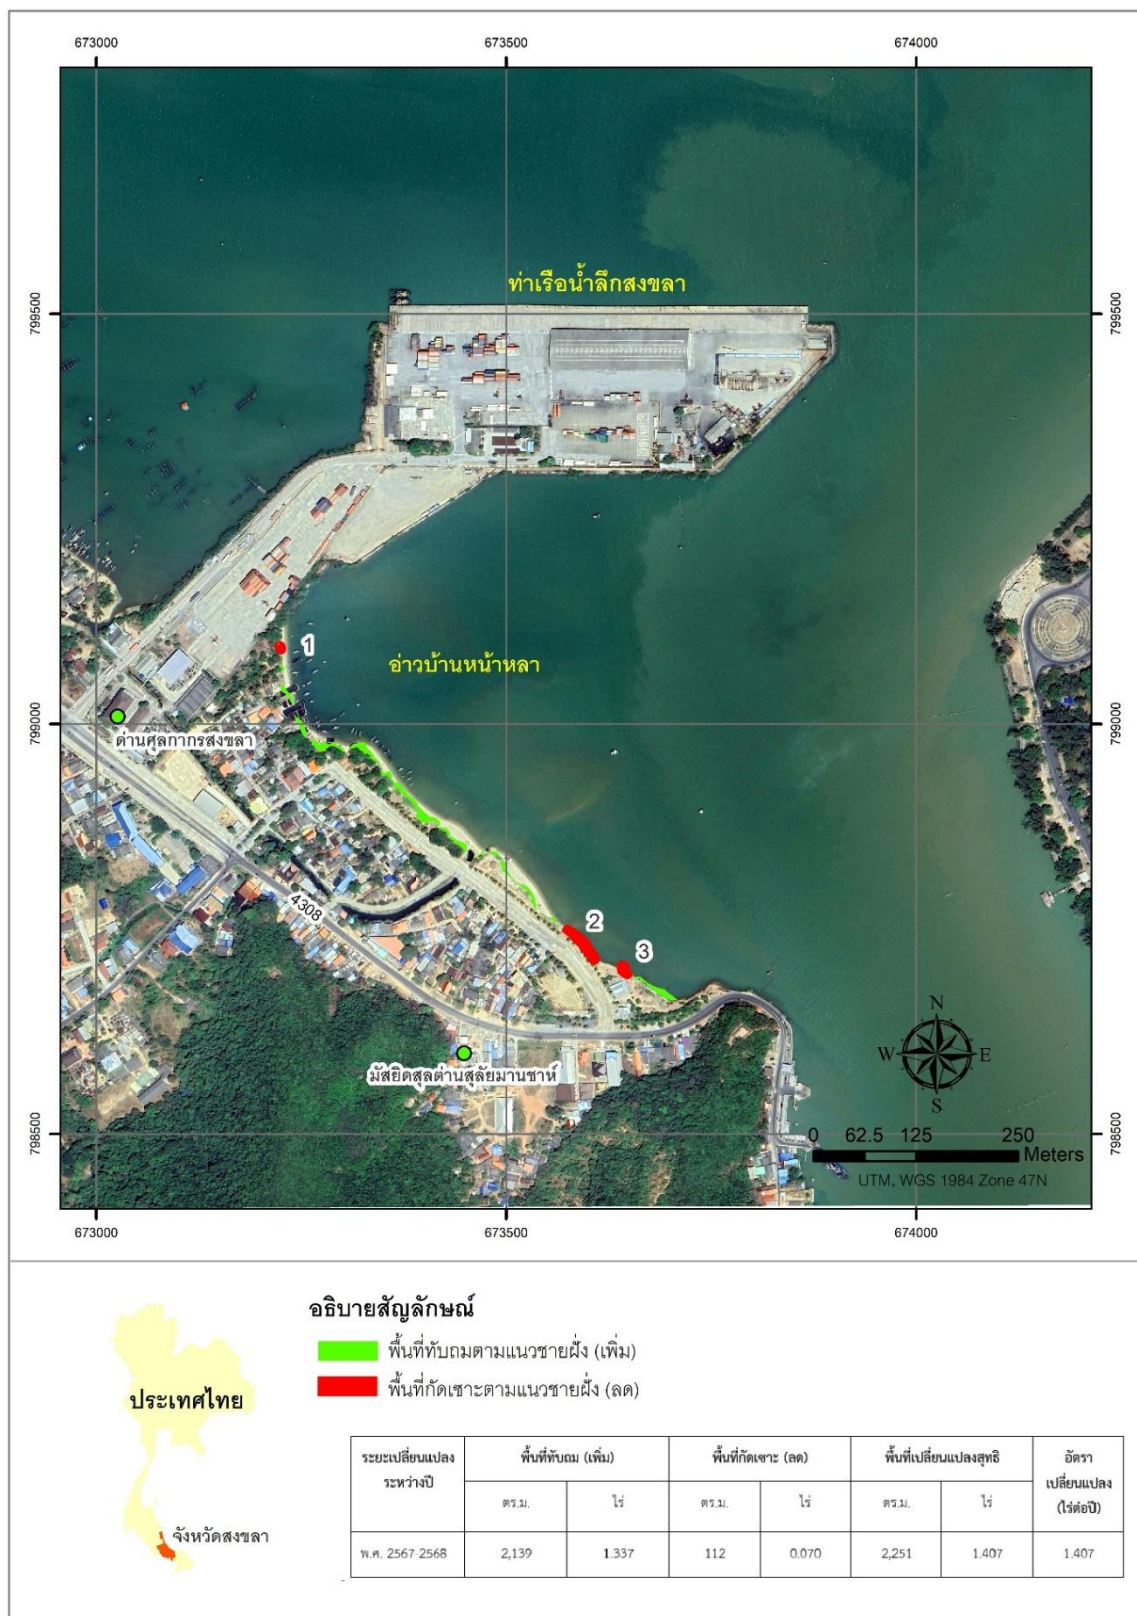
รูปที่ 3.3.1-7 แสดงตำแหน่งพื้นที่ที่ถูกกัดเซาะตามแนวพื้นที่ชายฝั่งบริเวณอ่าวบ้านหน้าหลา (พ.ศ.2568)

นอกจากนี้ เมื่อผู้ศึกษาดำเนินการลงพื้นที่สำรวจการเปลี่ยนแปลงบริเวณชายหาดบริเวณอ่าวบ้านหน้าหลา (พ.ศ. 2568) โดยใช้อุปกรณ์โดรน (รูปที่ 3.3.1-8 และรูปที่ 3.3.1-9) พบว่า มีการวางแผนป้องกันการกัดเซาะแบบกองหินทั้งตามแนวชายฝั่ง เพื่อลด/ป้องกันการกัดเซาะชายฝั่ง ทั้งที่ได้รับผลที่ดี (ไม่มีการกัดเซาะชายฝั่งเพิ่มเติม) และไม่ได้ผลยังคงมีการกัดเซาะอยู่ (พื้นที่หมายเลข 2 จากตารางที่ 3.3.1-1) (รูปที่ 3.3.1-10 ถึงรูปที่ 3.3.1-13) และเมื่อสอบถามข้อมูลกับผู้ที่อาศัยอยู่ในบริเวณใกล้เคียงบริเวณชายหาดบริเวณอ่าวบ้านหน้าหลาได้ความว่า เป็นโครงการการช่วยเหลือ บำรุงรักษาพื้นที่โดยสำนักงานเทศบาลเทศบาลเมืองสิงหนคร (ทม.สิงหนคร) อำเภอสิงหนคร จังหวัดสงขลา

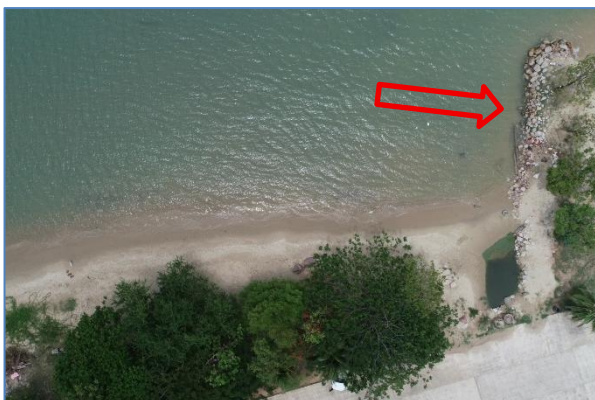
รูปที่ 3.3.1-10 แนวป้องกันการกัดเซาะแบบกองหิน  
ทั้งตามแนวชายฝั่ง (ภาพถ่ายทางอากาศ)

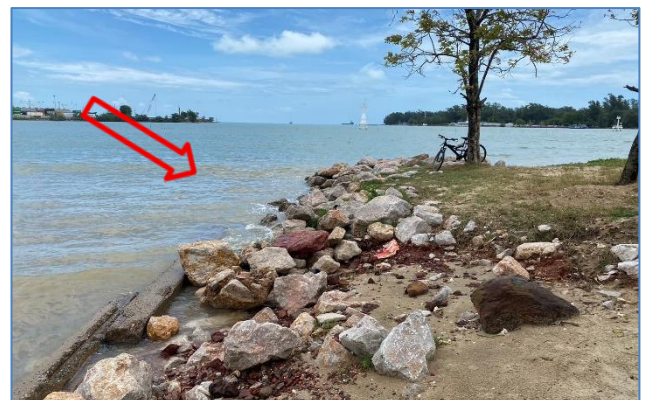
รูปที่ 3.3.1-11 แนวป้องกันการกัดเซาะแบบกองหิน  
ทั้งตามแนวชายฝั่ง (ภาพถ่ายพื้นที่จริง)

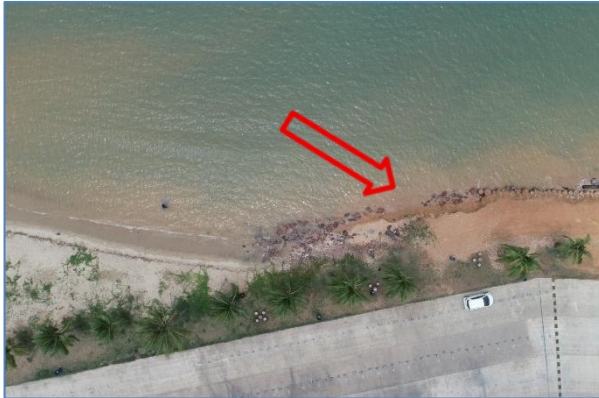
รูปที่ 3.3.1-12 แนวป้องกันการกัดเซาะแบบกองหิน  
ทั้งตามแนวชายฝั่ง พื้นที่หมายเลข 2  
จากตารางที่ 3.3.1-1 (ภาพถ่ายทางอากาศ)

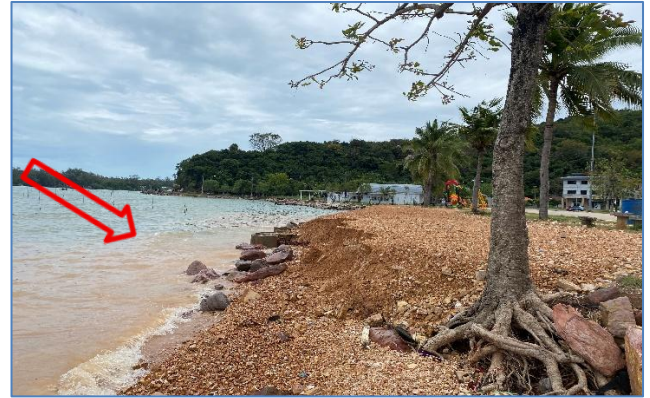
รูปที่ 3.3.1-13 แนวป้องกันการกัดเซาะแบบกองหิน  
ทั้งตามแนวชายฝั่ง พื้นที่หมายเลข 2  
จากตารางที่ 3.3.1-1 (ภาพถ่ายพื้นที่จริง)

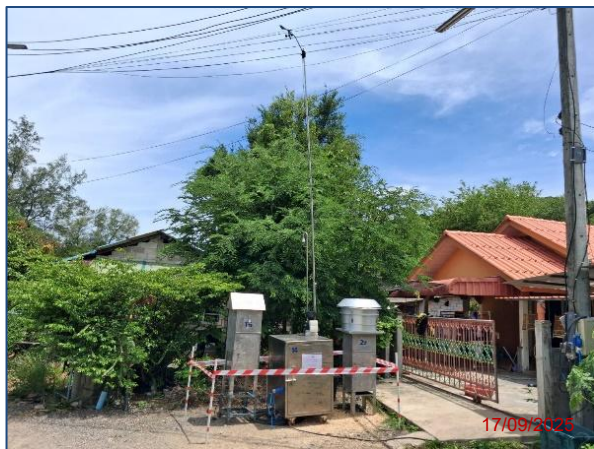
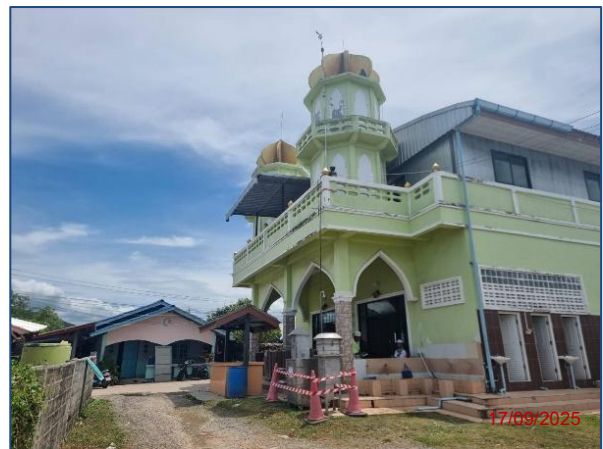
บ้านหน้าหลา

บ้านทะเลนอก (มัสยิดบ้านหัวสนอ่อน)

รูปที่ 3.3.2-1 การตรวจวัดคุณภาพอากาศในบรรยากาศ โครงการถมทะเลเพื่อประโยชน์สำหรับการย้ายที่ตั้งด่านท่าเรือและปรับปรุงระบบจราจร ท่าเรือน้ำลึกสงขลา

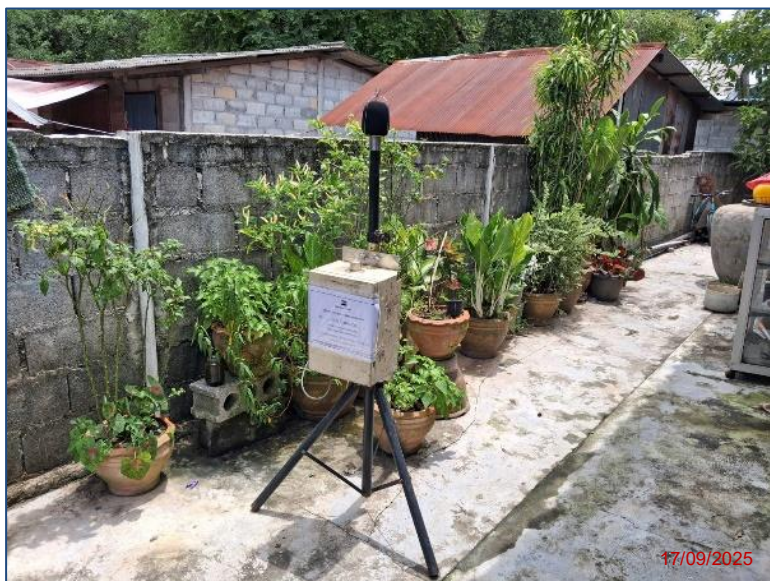
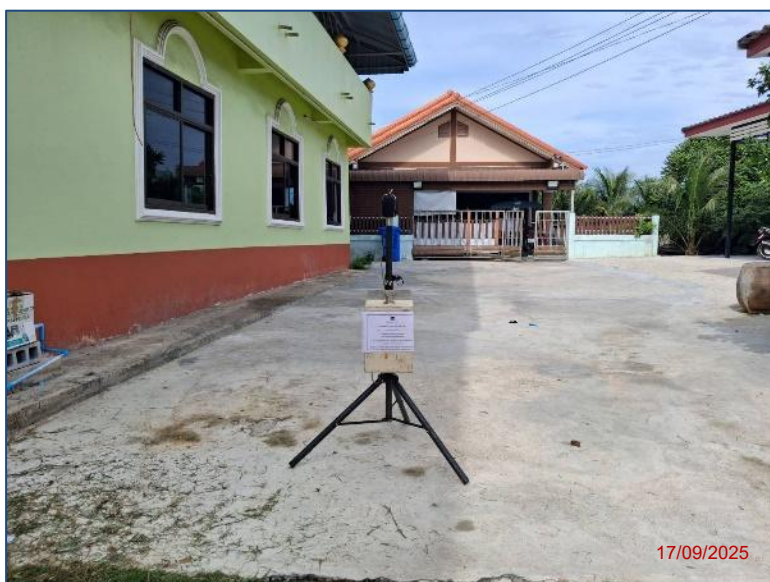
บ้านหน้าหลา

บ้านทะเลนอก (มัสยิดบ้านหัวสนอ่อน)

รูปที่ 3.3.3-1 การตรวจวัดระดับเสียง โครงการถมทะเลเพื่อประโยชน์สำหรับการย้ายที่ตั้งด้านท่าเรือและปรับปรุงระบบจราจร ท่าเรือน้ำลึกสงขลา

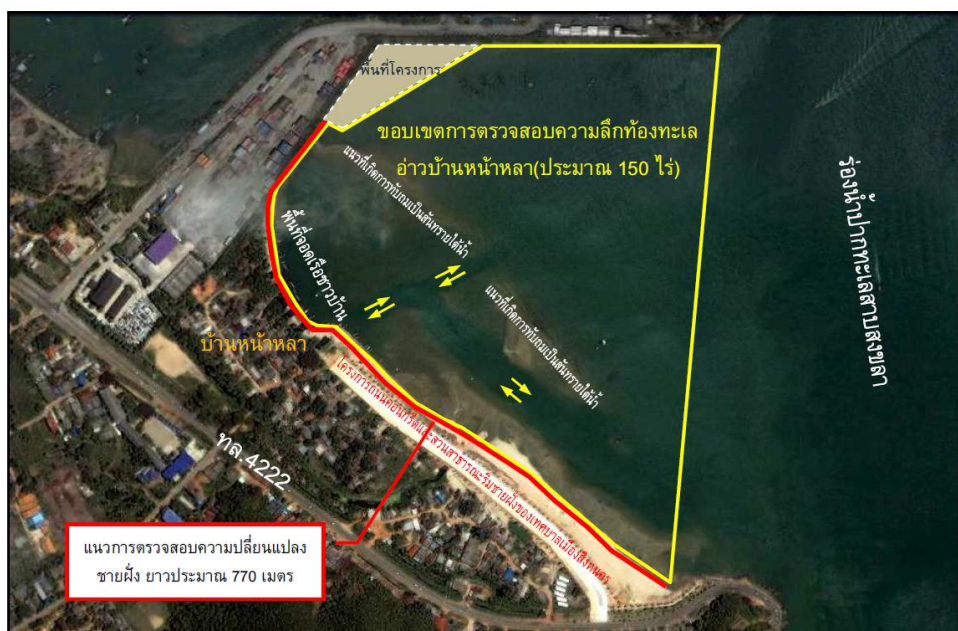
รูปที่ 3.3.5-1 ขอบเขตพื้นที่สำรวจความลึกตามแนวร่องน้ำเดินเรือของชาวประมงบริเวณอ่าวบ้านหน้าหลา

ในปี พ.ศ. 2568 ที่ปรึกษาได้ดำเนินการเก็บข้อมูลภาคสนาม และตรวจสอบแนวตลิ่ง (ความลึกพื้นที่ท้องทะเล) พร้อมจัดทำข้อมูลความลึกท้องทะเลแบบ Profile บริเวณอ่าวบ้านหน้าหลาเนื้อที่ประมาณ 150 ไร่ เมื่อวันที่ 14 ธันวาคม 2567 (รูปที่ 3.3.5-1) และสามารถสรุปผลการศึกษาได้ดังนี้

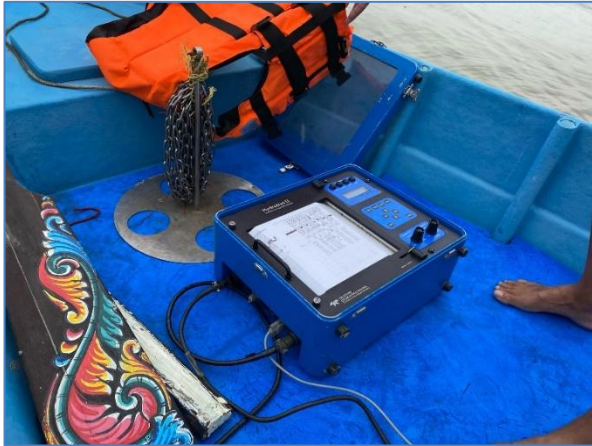
รูปที่ 3.3.5-2 เครื่อง Echo Sounder ยี่ห้อ TELEDYNE  
ODOM HYDROGRAPHIC รุ่น Hydrotrac II

1) เครื่อง Echo Sounder ยี่ห้อ TELEDYNE ODOM HYDROGRAPHIC รุ่น Hydrotrac II หมายเลขเครื่อง 006326 พร้อมกับหัว Transducer ความถี่ 200 KHz ใช้สำหรับแปลงสัญญาณในการรับส่งสัญญาณค่าความลึก โดยกำหนดหน่วยการวัดความลึกเป็นหน่วย เมตร (m) (รูปที่ 3.3.5-2 และ 3.3.5-3)

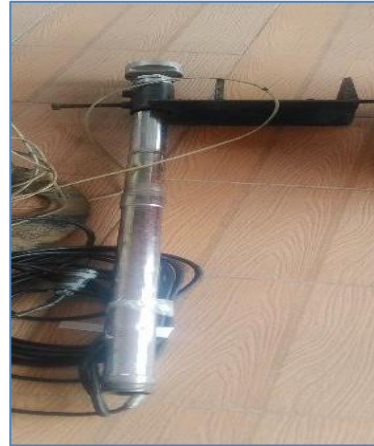
รูปที่ 3.3.5-3 หัว Transducer ความถี่ 200 KHz

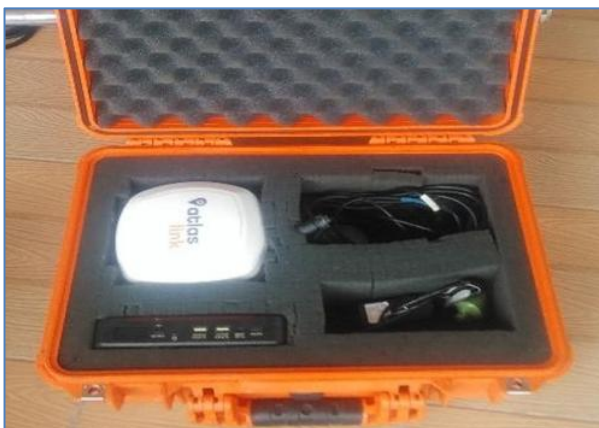
รูปที่ 3.3.5-4 เครื่อง GPS ยี่ห้อ Hemisphere รุ่น ATLASLINK

2) เครื่องรับสัญญาณดาวเทียม GNSS บอกตำแหน่งบนพื้นโลก (GPS) ยี่ห้อ Hemisphere รุ่น ATLASLINK หมายเลขเครื่อง B1537-01177-01-168 (เหมาะสำหรับติดตั้งในเรือเพื่อการสำรวจ) ซึ่งเป็นอุปกรณ์รูปแบบ Multi – GNSS RTK และ Multi-Frequency รับสัญญาณ GPS, GLONASS, BeiDou, and Atlas โดยมีความคลาดเคลื่อนทางราบไม่เกิน 8 มม. + 1 ppm (RMS 67%) และความคลาดเคลื่อนทางดิ่งไม่เกิน 15 มม. + 2 ppm (2DRMS 95%) (รูปที่ 3.3.5-4 และ 3.3.5-5)

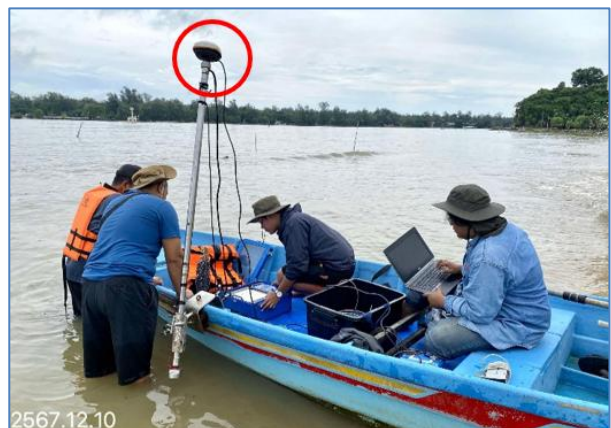
รูปที่ 3.3.5-5 การติดตั้งอุปกรณ์เครื่อง GPS กับเรือสำรวจ

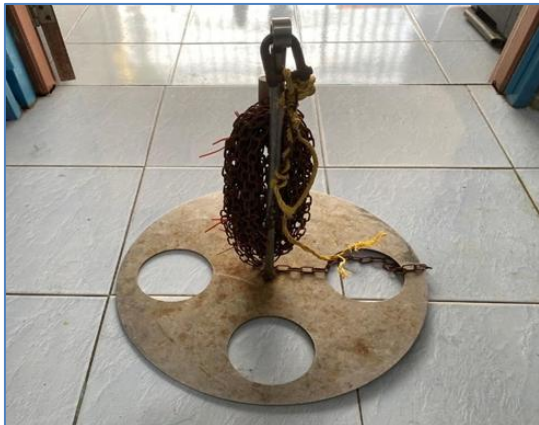
รูปที่ 3.3.5-6 แผ่นสแตนเลสบาร์เช็ค

- 3) แผ่นสแตนเลสบาร์เช็ค เพื่อใช้ในการตรวจเช็คความถูกต้องระดับน้ำ ณ พื้นที่จริง (รูปที่ 3.3.5-6)
- 4) คอมพิวเตอร์ และโปรแกรมที่ใช้ในการสำรวจ (รูปที่ 3.3.5-7)

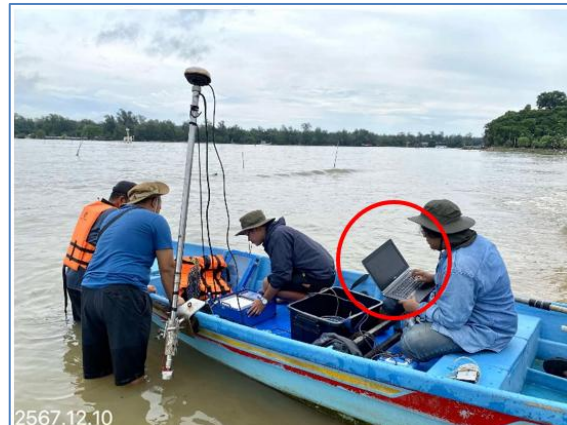
รูปที่ 3.3.5-7 คอมพิวเตอร์ และโปรแกรมที่ใช้ในการสำรวจ

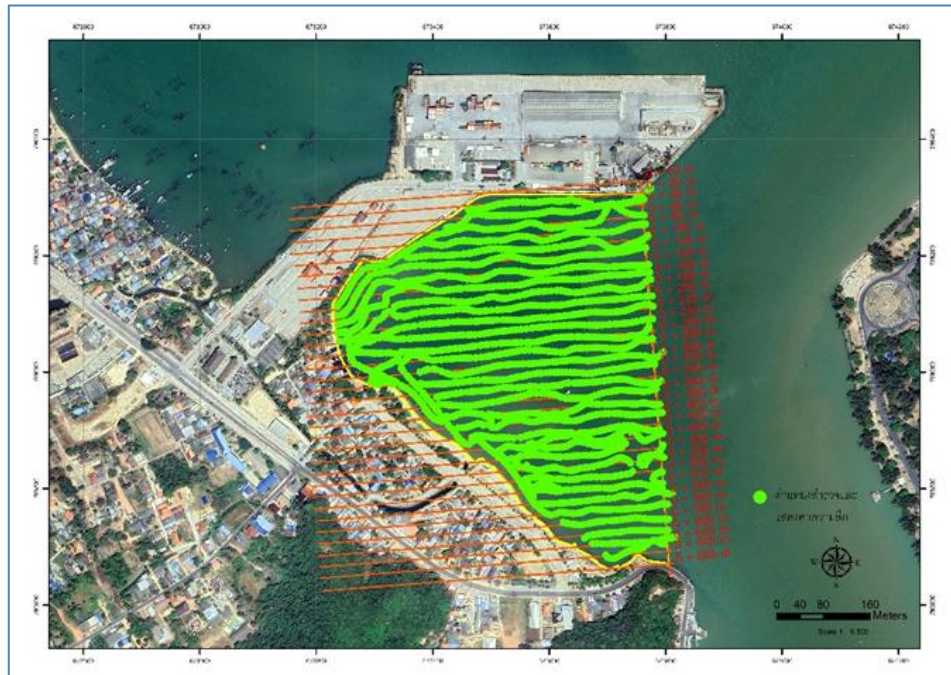
รูปที่ 3.3.5-10 แผนที่แสดงตำแหน่งข้อมูลที่ได้จากการสำรวจ
