## การปฏิบัติตามมาตรการติดตามตรวจสอบผลกระทบสิ่งแวดล้อม

โครงการ พหลโยธิน แขวงวัฒนะ-ดอนเมือง ตั้งอยู่ที่ถนนซอยกำแพงเพชร 6 ซอย 5 แยก 2 แขวงทุ่งสองห้อง เขตหลักสี่ กรุงเทพมหานคร ดำเนินการโดยนิคมอุตสาหกรรม พหลโยธิน แขวงวัฒนะ-ดอนเมือง ได้ว่าจ้างบริษัท เอ็นไวรโอพร จำกัด ซึ่งขึ้นทะเบียนห้องปฏิบัติการวิเคราะห์เอกซเรย์กับกรมโรงงานอุตสาหกรรมเลขทะเบียน ว-156 ดังแสดงในภาคผนวก ก-6 ได้ดำเนินการติดตามตรวจสอบผลกระทบสิ่งแวดล้อมในช่วงเปิดดำเนินการ ซึ่งประกอบด้วย การตรวจวัดคุณภาพน้ำสระว่ายน้ำ และการตรวจวัดคุณภาพน้ำทิ้ง ตามที่ได้กำหนดไว้ในรายงานการประเมินผลกระทบสิ่งแวดล้อม โดยได้ทำการรวบรวมข้อมูล ผลการติดตามตรวจสอบผลกระทบสิ่งแวดล้อมโครงการ พหลโยธิน แขวงวัฒนะ-ดอนเมือง ฉบับประจำเดือนกรกฎาคม - ธันวาคม พ.ศ. 2568 (ระยะดำเนินการ) ได้ดังแสดงในตารางที่ 3-1

**ตารางที่ 3-1 มาตรการติดตามตรวจสอบผลกระทบสิ่งแวดล้อม โครงการ พหลมคอนโด แจ้งวัฒนะ-ดอนเมือง ตั้งอยู่ที่ถนนกำแพงเพชร 6 ซอย 5 แยก 2 แขวงทุ่งสองห้อง  
เขตหลักสี่ กรุงเทพมหานคร (ระยะดำเนินการ) ฉบับประจำเดือนกรกฎาคม - ธันวาคม พ.ศ. 2568**

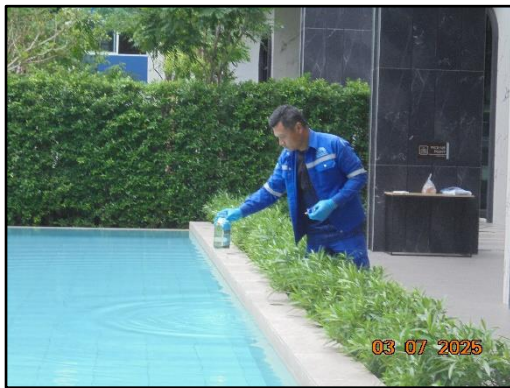
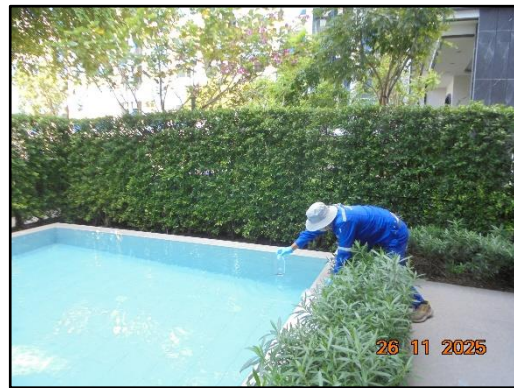
รูปที่ 3.1-1 จุดตรวจวัดคุณภาพน้ำสระว่ายน้ำ บริเวณส่วนเล็ก  
ระหว่างเดือนกรกฎาคม - ธันวาคม พ.ศ. 2568

จุดตรวจวัดคุณภาพน้ำสระว่ายน้ำ จำนวน 2 จุด คือ บริเวณส่วนลึก และส่วนตื้น ซึ่งดำเนินการเก็บตัวอย่างน้ำในสระว่ายน้ำ สำหรับตรวจวิเคราะห์ระหว่างเดือนกรกฎาคม - ธันวาคม พ.ศ. 2568 ดังแสดงในรูปที่ 3.1-1 และรูปที่ 3.1-2

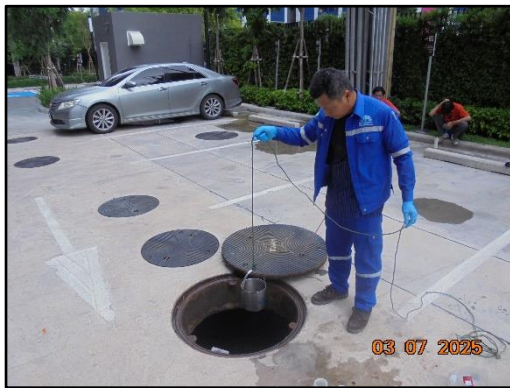
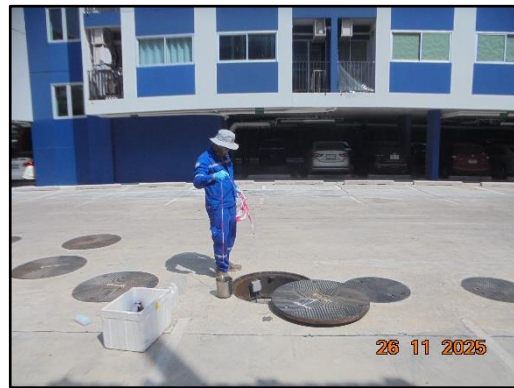
รูปที่ 3.2-1 จุดตรวจวัดคุณภาพน้ำทิ้ง บริเวณถังเกรอะ (น้ำเสียก่อนการบำบัด)  
ระหว่างเดือนกรกฎาคม - ธันวาคม พ.ศ. 2568

จุดตรวจวัดคุณภาพน้ำทิ้ง จำนวน 2 จุด คือ บริเวณถังเกราะ (น้ำเสียก่อนการบำบัด) และบ่อตรวจคุณภาพน้ำ (หลังการบำบัด) บริเวณบ่อพักสุดท้ายก่อนปล่อยออกสู่ถนนสาธารณะด้านหน้าโครงการ ซึ่งดำเนินการเก็บตัวอย่างน้ำทิ้งสำหรับตรวจวิเคราะห์ระหว่างเดือนกรกฎาคม - ธันวาคม พ.ศ. 2568 ดังแสดงในรูปที่ 3.2-1
