## บทที่ 2 ผลการตรวจสอบการปฏิบัติตามมาตรการ

ตารางที่ 2-1 (ต่อ) สรุปผลการปฏิบัติตามมาตรการป้องกันและแก้ไขผลกระทบสิ่งแวดล้อม โครงการ แอล เค คริสตัลวิลล์ (L K Crystal Ville) ของบริษัท อาพาไทท์ จำกัด (ระยะดำเนินการ)

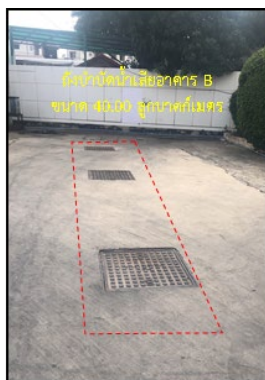
3. โรคผิวหนัง (ต่อ)	2548 ประกาศในราชกิจจานุเบกษาเล่มที่ 122 ตอนที่ 125 ง วันที่ 29 ธันวาคม 2548 (ประเภท ข) และประกาศเมือง พัทยา เรื่อง กำหนดมาตรฐานคุณภาพน้ำทิ้งเมืองพัทยา ประกาศวันที่ 30 กันยายน พ.ศ. 2545 ก่อนระบายออกสู่ท่อ ระบายน้ำสาธารณะด้านหน้าโครงการ	ไม่น้อยกว่า 100 ลบ.ม./วัน และสำหรับ อาคาร B จำนวน 2 ชุด ขนาดรองรับน้ำ เสียได้ 60 ลบ.ม./วัน จำนวน 1 ชุด และ ขนาด 40 ลบ.ม./วัน จำนวน 1 ชุด สามารถรองรับน้ำเสียจากอาคาร B ไม่ น้อยกว่า 100 ลบ.ม./วัน มีค่า BOD ที่ออก จากระบบเท่ากับ 20 มก./ล. (ไม่เกิน 20 มก./ล.) ก่อนจะระบายออก สู่ท่อ ระบายน้ำสาธารณะด้านหน้าโครงการ แสดงดังรูปที่ 1-7
