การตรวจสอบการปฏิบัติตามมาตรการป้องกันและแก้ไขผลกระทบสิ่งแวดล้อม

### การตรวจสอบการปฏิบัติตามมาตรการป้องกัน และแก้ไขผลกระทบสิ่งแวดล้อม

ตารางที่ 2-1 มาตรการป้องกันและแก้ไขผลกระทบสิ่งแวดล้อม และมาตรการติดตามตรวจสอบผลกระทบสิ่งแวดล้อม  
โครงการทำเหมืองแร่หินอุตสาหกรรมชนิดหินปูน เพื่ออุตสาหกรรมก่อสร้าง ของบริษัท หุ่นส์คอนสตรัคชั่น จำกัด ประทานบัตรที่ 32155/16425  
ตั้งอยู่ที่ หมู่ที่ 5 ตำบลสำน อำเภอยางสีสุราช จังหวัดสุรินทร์

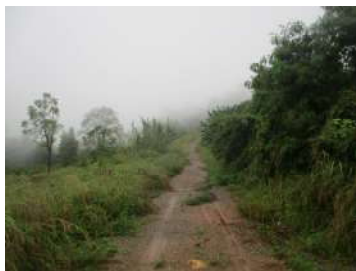
| มาตรการป้องกัน<br>และแก้ไขผลกระทบสิ่งแวดล้อม | รายละเอียดของการปฏิบัติ | เหตุผลที่ไม่ปฏิบัติ/ปฏิบัติไม่ครบ/<br>เปลี่ยนแปลงการปฏิบัติและข้อเสนอแนะ | รูป/เอกสารอ้างอิง |
|---|---|---|---|
| <b>1. สภาพภูมิประเทศ</b><br>1.1 กำหนดให้เว้นการทำเหมืองระยะ 10 ม. รอบ<br>ขอบเขตพื้นที่โครงการ (ภาคผนวกที่ 2) | - การทำเหมืองของโครงการได้เว้นพื้นที่โดยรอบ<br>ประทานบัตรเป็นระยะไม่น้อยกว่า 10 ม. | - | <br>แนวเว้นเขตการทำเหมือง |

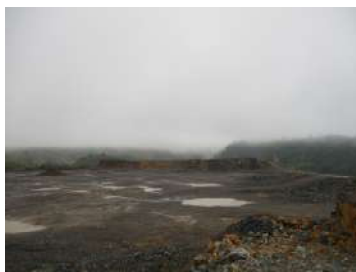
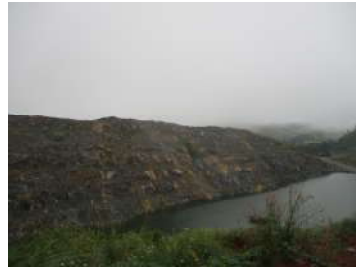
| มาตรการป้องกัน<br>และแก้ไขผลกระทบสิ่งแวดล้อม | รายละเอียดของการปฏิบัติ | เหตุผลที่ไม่ปฏิบัติ/ปฏิบัติไม่ครบ/<br>เปลี่ยนแปลงการปฏิบัติและข้อเสนอแนะ | รูป/เอกสารอ้างอิง |
|---|---|---|---|
| 1.2 ให้เปิดหน้าเหมืองและเดินหน้าเหมืองตามแผนผัง<br>โครงการกำหนดอย่างเคร่งครัด โดยเปิดทำเหมือง<br>ในลักษณะขั้นบันได กำหนดให้ขั้นบันไดสูงไม่เกิน<br>10 ม. ความกว้างขั้นบันไดไม่น้อยกว่า 10 ม.<br>ความลาดชันรวมของหน้าเหมืองไม่เกิน 45 องศา<br>(ภาคผนวกที่ 2) | - ทางโครงการเปิดหน้าเหมืองตามแผนผัง<br>โครงการที่กำหนด ซึ่งมีการทำเหมืองใน<br>ลักษณะขั้นบันได สูงไม่เกิน 10 ม. และกว้าง<br>ไม่น้อยกว่า 10 ม. และควบคุมความลาดชันให้<br>อยู่ในสภาพที่ปลอดภัย | - | <br><br>หน้าเหมืองของโครงการ |

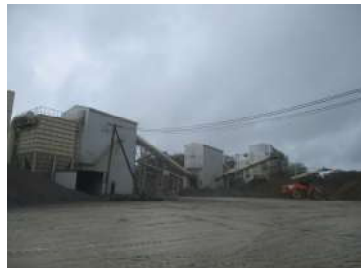
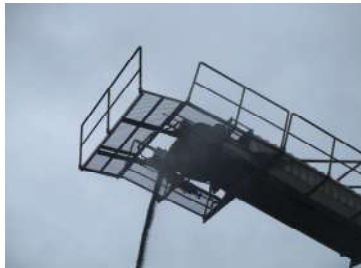
| มาตรการป้องกัน<br>และแก้ไขผลกระทบสิ่งแวดล้อม | รายละเอียดของการปฏิบัติ | เหตุผลที่ไม่ปฏิบัติ/ปฏิบัติไม่ครบ/<br>เปลี่ยนแปลงการปฏิบัติและข้อเสนอแนะ | รูป/เอกสารอ้างอิง |
|---|---|---|---|
| 2. คุณภาพอากาศ<br><br>2.1 กำหนดให้โรงโม่หินและเครื่องโม่หินแบบขับเคลื่อนได้ (Mobile Crusher) มีระบบการ<br>บำรุงรักษาเครื่องจักรและอุปกรณ์ เช่น ซ่อม<br>บำรุงรักษาเครื่องจักรอุปกรณ์ให้อยู่ในสภาพที่ดี<br>ตามข้อกำหนด รวมทั้งมีการซ่อมแซมรอยแตก<br>รอยร้าวต่างๆ เพื่อรักษาประสิทธิภาพในการ<br>ป้องกันการฟุ้งกระจายของฝุ่นละออง | - มีการปรับปรุงรักษาโรงโม่ให้อยู่ในสภาพดีอยู่เสมอ<br>พร้อมทั้งปิดคลุมโรงโม่หิน และติดตั้งระบบสเปรย์<br>น้ำ เพื่อลดการฟุ้งกระจายของฝุ่นละออง | - ปัจจุบันโครงการไม่มีการใช้เครื่องโม่หิน<br>แบบขับเคลื่อนได้ (Mobile Crusher)<br>ในการโม่หินแล้ว | <br>การปิดคลุมโรงโม่หิน<br><br><br>ระบบสเปรย์น้ำบริเวณปลายสายพาน<br>ลำเลียง |

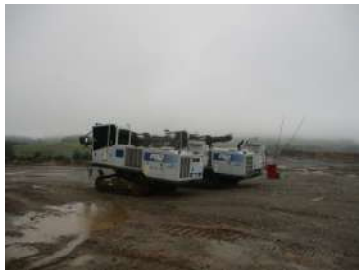
| มาตรการป้องกัน<br>และแก้ไขผลกระทบสิ่งแวดล้อม | รายละเอียดของการปฏิบัติ | เหตุผลที่ไม่ปฏิบัติ/ปฏิบัติไม่ครบ/<br>เปลี่ยนแปลงการปฏิบัติและข้อเสนอแนะ | รูป/เอกสารอ้างอิง |
|---|---|---|---|
| 2.2 ให้ใช้เครื่องเจาะรูระเบิดที่ติดตั้งอุปกรณ์กำจัดฝุ่น<br>ที่ออกจากรูระเบิด พร้อมทั้งมีถังดักฝุ่นเพื่อ<br>ป้องกันการฟุ้งกระจายของฝุ่นในอนาคต | - มีการติดตั้งเครื่องดูดฝุ่นและถังดักฝุ่นในรถเจาะรู<br>ระเบิด | - | <br>รถเจาะที่ติดตั้งเครื่องดูดฝุ่น<br>และถังดักฝุ่น |

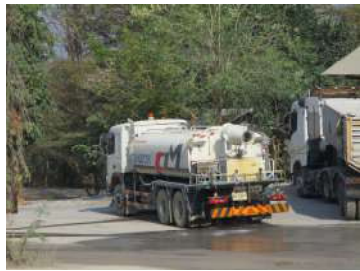
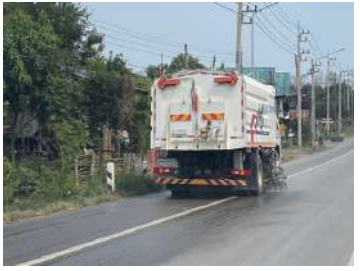
| มาตรการป้องกัน<br>และแก้ไขผลกระทบสิ่งแวดล้อม | รายละเอียดของการปฏิบัติ | เหตุผลที่ไม่ปฏิบัติ/ปฏิบัติไม่ครบ/<br>เปลี่ยนแปลงการปฏิบัติและข้อเสนอแนะ | รูป/เอกสารอ้างอิง |
|---|---|---|---|
| 2.3 จัดให้มีรถฉีดพรมน้ำบริเวณเส้นทางขนส่งแร่<br>ภายในโครงการ เส้นทางขนส่งแร่ภายในโรงโม่หิน<br>และบริเวณที่ทำการเกิดการฟุ้งกระจายของ<br>ฝุ่นละออง ประมาณวันละ 3-4 ครั้ง หรือตาม<br>ความเหมาะสมของสภาพอากาศ พร้อมทั้งหมั่น<br>ทำความสะอาดเส้นทางโดยการเก็บกวาด<br>ฝุ่นละอองที่ตกสะสมอยู่บนถนนอย่างสม่ำเสมอ | - มีการใช้รถดูดฝุ่น และรถฉีดพรมน้ำวันละ<br>ประมาณ 3-4 ครั้ง ตามเส้นทางขนส่งแร่ และ<br>ภายในพื้นที่โครงการ | - | <br>รถฉีดพรมน้ำของโครงการ<br><br><br>รถดูดฝุ่นของโครงการ |

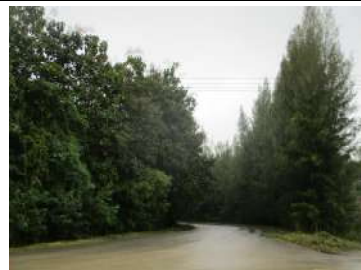
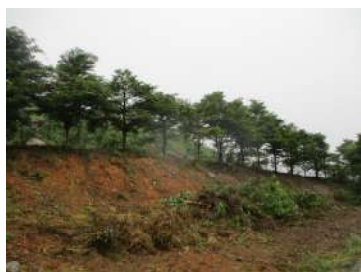
| มาตรการป้องกัน<br>และแก้ไขผลกระทบสิ่งแวดล้อม | รายละเอียดของการปฏิบัติ | เหตุผลที่ไม่ปฏิบัติ/ปฏิบัติไม่ครบ/<br>เปลี่ยนแปลงการปฏิบัติและข้อเสนอแนะ | รูป/เอกสารอ้างอิง |
|---|---|---|---|
| 2.4 ให้ดูแลรักษาไม้ยืนต้นโตเร็วที่ปลูกในพื้นที่โครงการ หากพบว่าต้นไม้ที่ทำการปลูกไว้ตายลงให้ดำเนินการปลูกทดแทน | - มีการดูแลบำรุงรักษาไม้ยืนต้น พร้อมทั้งได้ปลูกไม้ยืนต้นเพิ่มเติมภายในพื้นที่โครงการ | - | <p>ไม้ยืนต้นภายในพื้นที่โรงโม่</p> <p>แนวไม้ยืนต้นที่ปลูกเพิ่มเติมบริเวณพื้นที่เหมือง</p> |

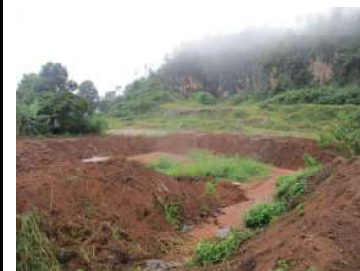
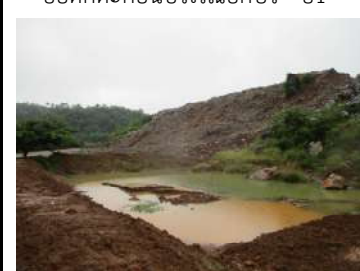
| มาตรการป้องกัน<br>และแก้ไขผลกระทบสิ่งแวดล้อม | รายละเอียดของการปฏิบัติ | เหตุผลที่ไม่ปฏิบัติ/ปฏิบัติไม่ครบ/<br>เปลี่ยนแปลงการปฏิบัติและข้อเสนอแนะ | รูป/เอกสารอ้างอิง |
|---|---|---|---|
| <b>4. อุทกวิทยา และคุณภาพน้ำ</b><br>4.1 กำหนดให้จัดสร้างบ่อดักตะกอน จำนวน 5 บ่อ<br>โดยกำหนดขนาดความจุแต่ละบ่อเป็นดังนี้<br>- บริเวณอักษร “บ1” ขนาด 800x4 ลบ.ม.<br>ใช้รองรับปริมาณน้ำที่ชะล้างผ่านที่เก็บกองแร่ ด้านทิศ<br>ตะวันออกเฉียงใต้<br>- บริเวณอักษร “บ2” และ “บ3” ขนาดบ่อละ<br>800x4 ลบ.ม. ใช้รองรับปริมาณน้ำที่ชะล้างผ่านที่เก็บกอง<br>เปลือกดิน บริเวณ ป1 ด้านทิศตะวันตก<br>- บริเวณอักษร “บ4” ขนาด 800x4 ลบ.ม.<br>ใช้รองรับปริมาณน้ำที่ชะล้างผ่านบริเวณที่เก็บกองเปลือกดิน<br>ป2 ด้านทิศตะวันตก<br>- บริเวณอักษร “บ5” ใช้เป็นบ่อ Sump อยู่ใน<br>เขตพื้นที่ทำเหมือง ขนาด 2,400x4 ลบ.ม. ใช้รองรับปริมาณ<br>น้ำที่ชะล้างผ่านบริเวณหน้าเหมือง<br>พร้อมทั้งดูแลบ่อดักตะกอนและชุดลอกตะกอน<br>ดินในบ่อเป็นประจำ หรือหากพบว่าตะกอนมีปริมาณ 1/3<br>ของบ่อ | - โครงการอยู่ระหว่างเริ่มดำเนินการทำเหมือง<br>ตามคำขอประทานบัตรที่ 1/2560 และในพื้นที่<br>โครงการได้เริ่มสร้างบ่อดักตะกอน จำนวน 4 บ่อ<br>ที่สามารถรองรับน้ำได้ดี ตามความ<br>เหมาะสมของภูมิประเทศในปัจจุบัน<br>- ปัจจุบันโครงการได้ดำเนินการตามข้อเสนอแนะ<br>ที่เจ้าหน้าที่จากกรมอุตสาหกรรมพื้นฐานและ<br>การเหมืองแร่ กองบริหารสิ่งแวดล้อม<br>ที่กำหนดให้มีบ่อดักตะกอน จำนวน 8 บ่อ<br>ให้มีขนาดและตำแหน่งตามแผนผังโครงการฯ<br>กำหนด ตามหนังสือที่ นน 0034(4)/538 ลงวันที่<br>7 ตุลาคม 2568<br><b>(เอกสารแนบภาคผนวกที่ 9)</b> | - | <br>บ่อดักตะกอนบริเวณอักษร “บ1”<br><br>บ่อดักตะกอนบริเวณอักษร “บ2” |

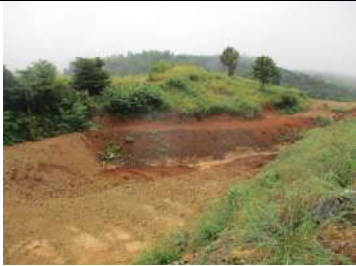
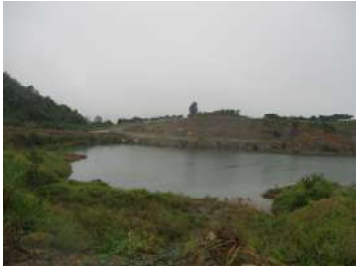
| มาตรการป้องกัน<br>และแก้ไขผลกระทบสิ่งแวดล้อม | รายละเอียดของการปฏิบัติ | เหตุผลที่ไม่ปฏิบัติ/ปฏิบัติไม่ครบ/<br>เปลี่ยนแปลงการปฏิบัติและข้อเสนอแนะ | รูป/เอกสารอ้างอิง |
|---|---|---|---|
| | | | <p>บ่อดักตะกอนบริเวณอักษร “บ5”</p> <p>บ่อดักตะกอนบริเวณอักษร “บ8”</p> |

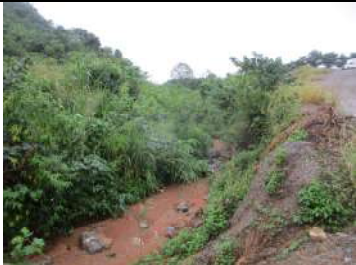
| มาตรการป้องกัน<br>และแก้ไขผลกระทบสิ่งแวดล้อม | รายละเอียดของการปฏิบัติ | เหตุผลที่ไม่ปฏิบัติ/ปฏิบัติไม่ครบ/<br>เปลี่ยนแปลงการปฏิบัติและข้อเสนอแนะ | รูป/เอกสารอ้างอิง |
|---|---|---|---|
| 4.2 ให้จัดสร้างร่องระบายน้ำรูปสี่เหลี่ยมคางหมู ความกว้างด้านบน 1.5 ม. ความกว้างด้านล่าง 0.5 ม. และความลึก 1 ม. ตามแผนผังกำหนด (ภาคผนวกที่ 2) | - มีการทำร่องระบายน้ำในพื้นที่โครงการ | - | <p>ร่องระบายน้ำภายในพื้นที่โครงการ</p> |

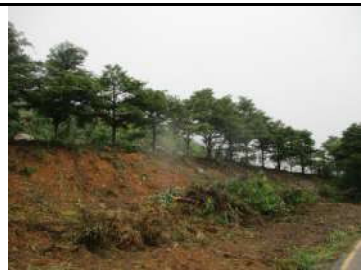
| มาตรการป้องกัน<br>และแก้ไขผลกระทบสิ่งแวดล้อม | รายละเอียดของการปฏิบัติ | เหตุผลที่ไม่ปฏิบัติ/ปฏิบัติไม่ครบ/<br>เปลี่ยนแปลงการปฏิบัติและข้อเสนอแนะ | รูป/เอกสารอ้างอิง |
|---|---|---|---|
| 4.3 ให้จัดสร้างคันทำนบดินอัดแน่นเป็นรูปสี่เหลี่ยม<br>คางหมู ขนาดความกว้างด้านบน 2 ม. ความ<br>กว้างด้านล่าง 5 ม. และความสูง 1.2 ม. ตาม<br>แผนผังกำหนด พร้อมทั้งให้ปลูกไม้ยืนต้นโตเร็ว<br>และพืชคลุมดินเพื่อป้องกันการชะล้างพังทลาย | - มีการสร้างคันทำนบดินในพื้นที่โครงการ พร้อมทั้ง<br>ปลูกไม้ยืนต้นโตเร็ว เพื่อป้องกันการชะล้าง | - | <br>คันทำนบดิน |

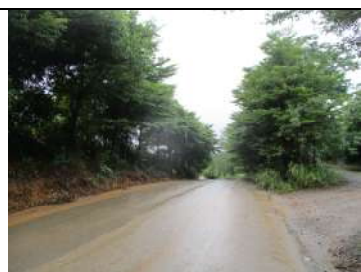
| มาตรการป้องกัน<br>และแก้ไขผลกระทบสิ่งแวดล้อม | รายละเอียดของการปฏิบัติ | เหตุผลที่ไม่ปฏิบัติ/ปฏิบัติไม่ครบ/<br>เปลี่ยนแปลงการปฏิบัติและข้อเสนอแนะ | รูป/เอกสารอ้างอิง |
|---|---|---|---|
| <p>8.2 ให้ดูแลเส้นทางขนส่งแร่ของโครงการให้มีสภาพ<br/>การใช้งานดี หากบริเวณใดมีการชำรุด<br/>ให้ดำเนินการปรับปรุงซ่อมแซมทันที</p> | <p>- มีการดูแลเส้นทางขนส่งแร่ให้อยู่ในสภาพที่ดีพร้อมใช้<br/>งานเสมอ หากเกิดการชำรุดดำเนินการซ่อมแซม<br/>ทันที</p> | - | <br><p>สภาพเส้นทางขนส่งแร่</p> |

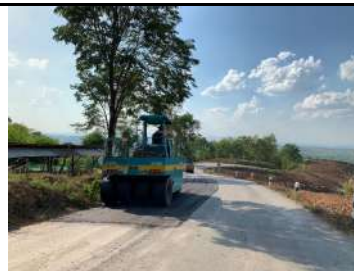
| มาตรการป้องกัน<br>และแก้ไขผลกระทบสิ่งแวดล้อม | รายละเอียดของการปฏิบัติ | เหตุผลที่ไม่ปฏิบัติ/ปฏิบัติไม่ครบ/<br>เปลี่ยนแปลงการปฏิบัติและข้อเสนอแนะ | รูป/เอกสารอ้างอิง |
|---|---|---|---|
| | | | <br>ซ่อมแซมเส้นทางขนส่งแร่ |

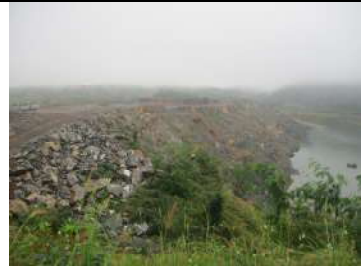
| มาตรการป้องกัน<br>และแก้ไขผลกระทบสิ่งแวดล้อม | รายละเอียดของการปฏิบัติ | เหตุผลที่ไม่ปฏิบัติ/ปฏิบัติไม่ครบ/<br>เปลี่ยนแปลงการปฏิบัติและข้อเสนอแนะ | รูป/เอกสารอ้างอิง |
|---|---|---|---|
| 11.2 กำหนดให้เปิดหน้าเหมืองได้ไม่เกินครั้งละ 2<br>ชั้นบันได และให้ทำการฟื้นฟูหน้าเหมืองบน<br>ชั้นบันไดที่สิ้นสุดการทำเหมืองแล้วโดยทันที<br>ก่อนที่จะเปิดการทำเหมืองในชั้นบันไดถัดไป | - วิศวกรผู้ควบคุมการทำเหมืองของโครงการ<br>กำหนดให้เปิดหน้าเหมืองครั้งละไม่เกิน 2 ชั้นบันได<br>และเมื่อการทำเหมืองของบนชั้นบันไดสิ้นสุดลงทาง<br>โครงการจะทำการฟื้นฟูให้แล้วเสร็จก่อนที่จะ<br>ดำเนินการเปิดหน้าเหมืองในชั้นถัดไป | - | <br>ต้นไม้แนวชั้นบันได |

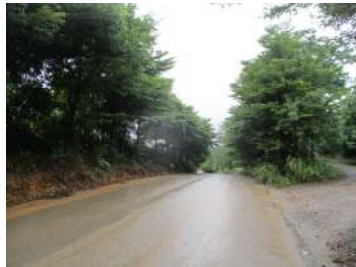
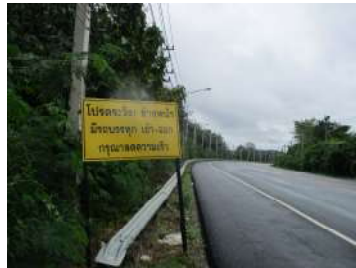
| มาตรการติดตามตรวจสอบ<br>ผลกระทบสิ่งแวดล้อม | รายละเอียดของการปฏิบัติ | เหตุผลที่ไม่ปฏิบัติ/ปฏิบัติไม่ครบ/<br>เปลี่ยนแปลงการปฏิบัติและข้อเสนอแนะ | รูป/เอกสารอ้างอิง |
|---|---|---|---|
| <b>5. การคมนาคม</b><br>- ตรวจสอบสภาพเส้นทางขนส่งแร่ รวมทั้งป้าย<br>สัญญาณจราจรเพื่อให้อยู่ในสภาพการใช้งานที่ดีและมี<br>ประสิทธิภาพอยู่เสมอ หากบริเวณใดชำรุดเสียหาย<br>ต้องรีบซ่อมแซมทันที<br>- เส้นทางขนส่งแร่ภายในโครงการ<br>- เส้นทางขนส่งแร่จากหน้าเหมืองไปยังโรงโม่หิน | - มีการตรวจสอบสภาพเส้นทางขนส่งแร่ และ<br>รวมทั้งป้ายสัญญาณจราจรเพื่อให้อยู่ในสภาพ<br>การใช้งานที่ดีและมีประสิทธิภาพอยู่เสมอ | - | <br>สภาพเส้นทางขนส่งแร่<br><br>ป้ายสัญญาณจราจร |
