รายงานผลการปฏิบัติตามมาตรการป้องกันและแก้ไขผลกระทบสิ่งแวดล้อม
และมาตรการติดตามตรวจสอบคุณภาพสิ่งแวดล้อม
(ฉบับปกปิดข้อมูลที่มีกฎหมายคุ้มครอง)

โรงแรม เลอ รีสอร์ท (Le Resort)

ประจำปี 2568 (เดือนมกราคม-ธันวาคม)

บริษัท เอ็ม พูล วิลล่า รีสอร์ท จำกัด

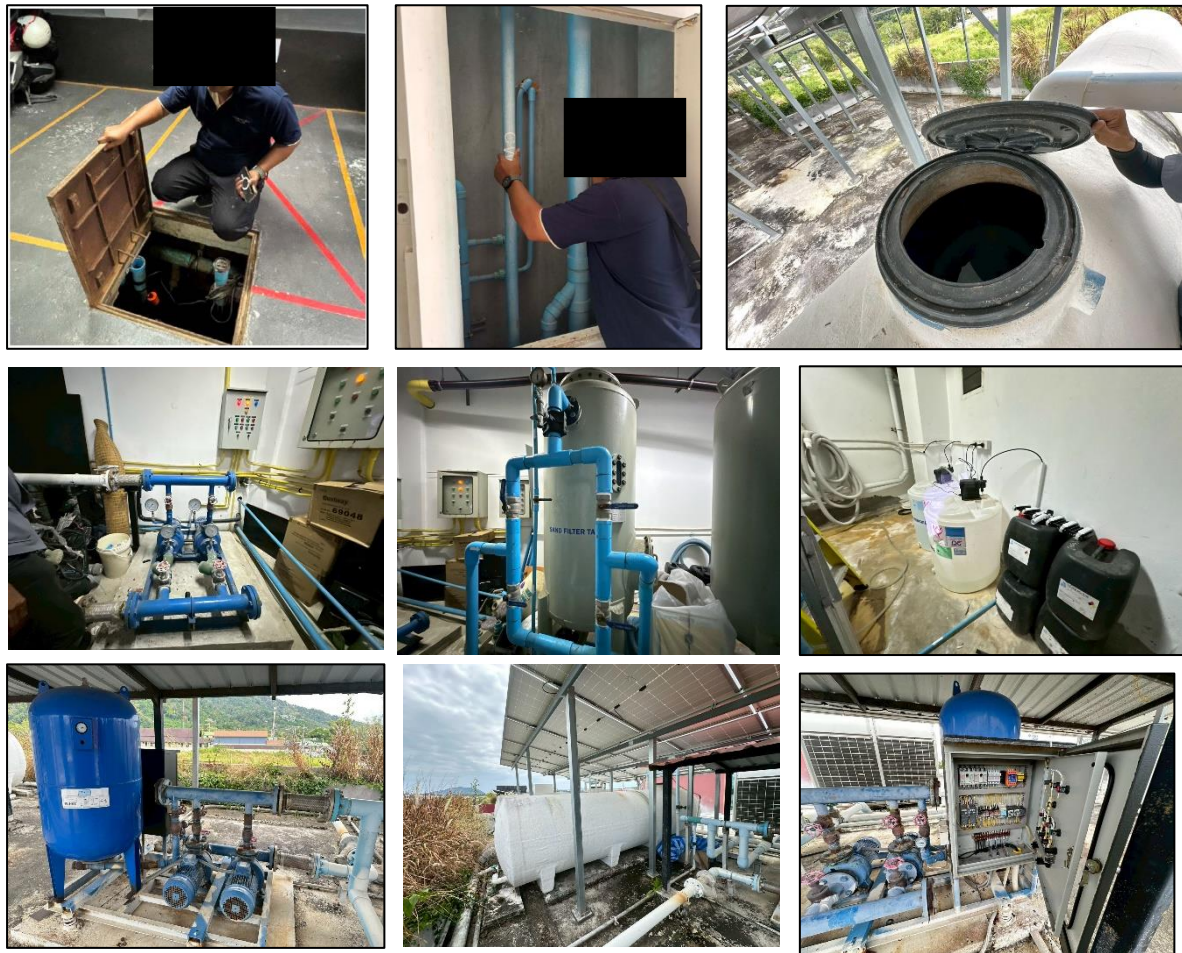
รูปที่ 3-11 การดูแลปริมาณน้ำในบ่อเก็บน้ำ และตรวจสอบระบบท่อน้ำใช้ภายในโรงแรม

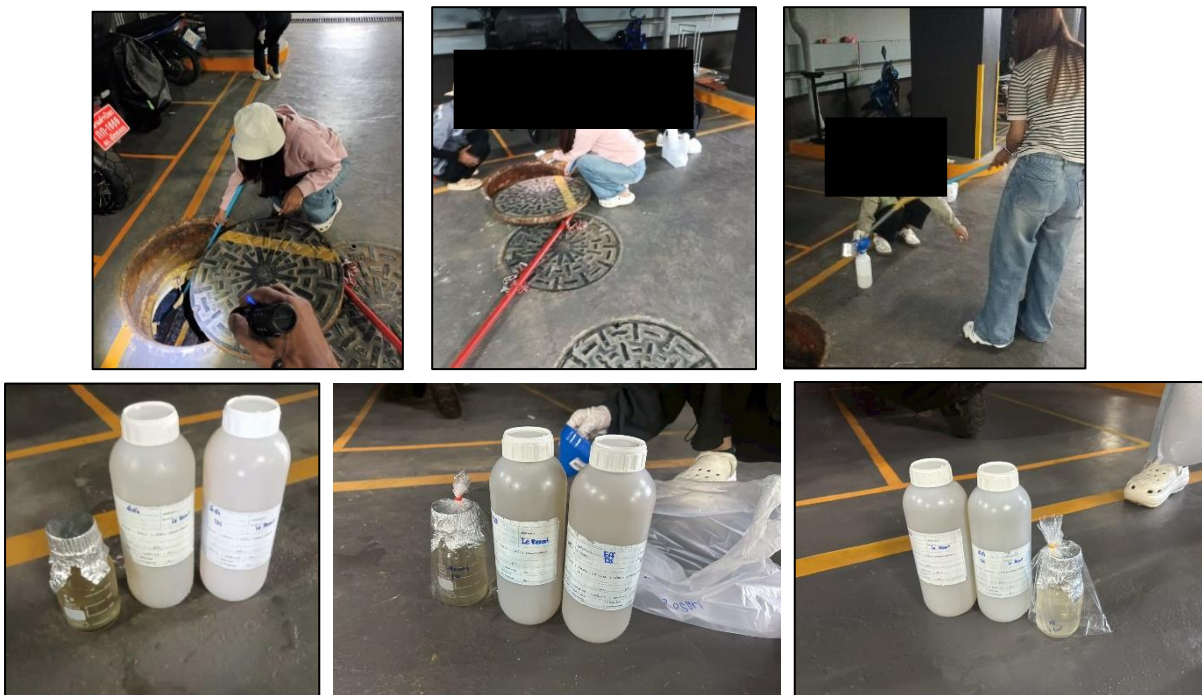
รูปที่ 3-15 เก็บตัวอย่างคุณภาพน้ำทิ้งไปวิเคราะห์

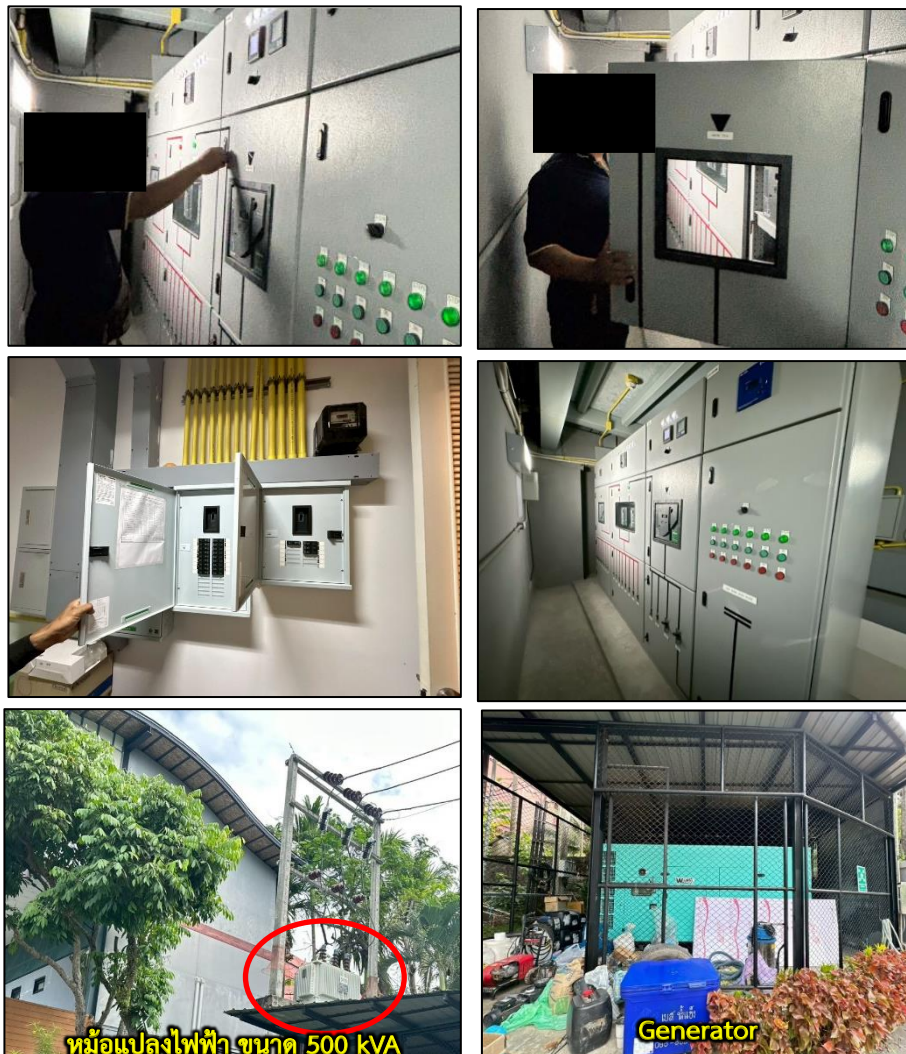
รูปที่ 3-26 เจ้าหน้าที่ตรวจสอบระบบไฟฟ้าภายในโรงแรม

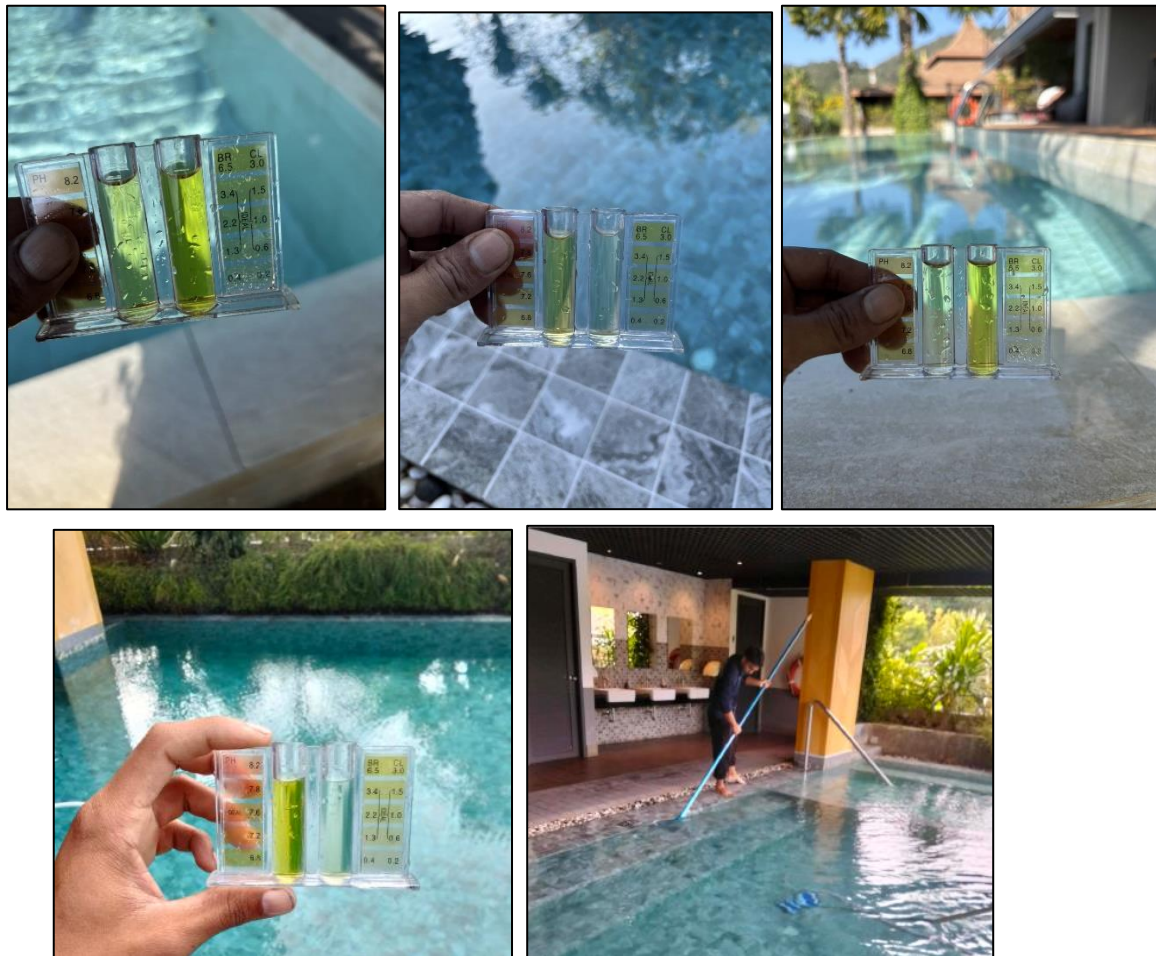
รูปที่ 3-36 ภาพการตรวจวิเคราะห์ปริมาณคลอรีน และการทำความสะอาดสระว่ายน้ำ
