รายงานผลการปฏิบัติตามมาตรการป้องกันและแก้ไขผลกระทบสิ่งแวดล้อม  
และมาตรการติดตามตรวจสอบผลกระทบสิ่งแวดล้อม  
โครงการเหมืองแร่หินอุตสาหกรรมชนิดหินปูน เพื่ออุตสาหกรรมก่อสร้าง  
ประทานบัตรเลขที่ 28480/15612  
ตั้งอยู่ที่ตำบลหนองโอง อำเภอกู่ทอง จังหวัดสุพรรณบุรี  
ของบริษัท พี.เอส.อุตสาหกรรมไม้นหิน จำกัด  
สำนักงานตั้งอยู่ เลขที่ 206 หมู่ที่ 5 ตำบลหนองโอง อำเภอกู่ทอง จังหวัดสุพรรณบุรี 72160

เดือนกรกฎาคม – ธันวาคม 2568

### รายงานผลการปฏิบัติตามมาตรการป้องกันและแก้ไขผลกระทบสิ่งแวดล้อม และมาตรการติดตามตรวจสอบผลกระทบสิ่งแวดล้อม

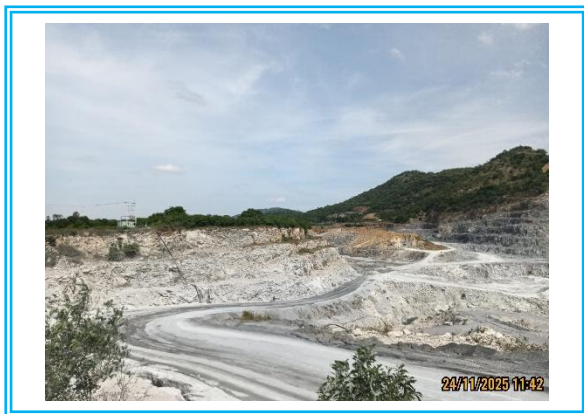
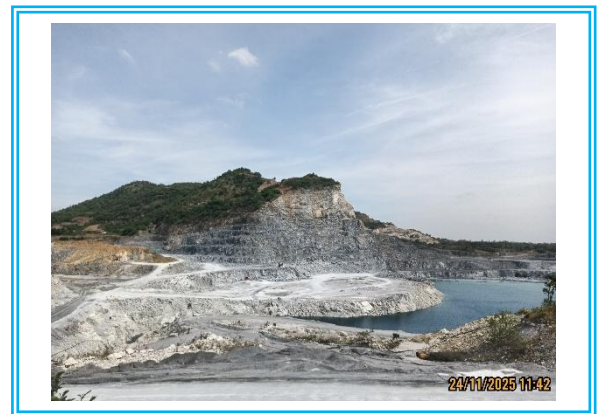
สำหรับหน้าเหมืองปฏิบัติงาน จะเปิดการทำเหมืองแบบขั้นบันไดโดยให้มีความสูงของแต่ละ Bench ไม่เกิน 10 เมตร และความกว้างของแต่ละ Bench ไม่น้อยกว่า 10 เมตร ทั้งนี้เมื่อคิดความลาดเอียงรวม (Overall Slope) ต้องไม่เกิน 45 องศา และก่อนเข้าปฏิบัติงานบริเวณหน้าเหมืองจะตรวจสอบทางด้านความปลอดภัยอย่างเข้มงวดทุกครั้ง และกวดขันเป็นกรณีพิเศษเกี่ยวกับการเดินหน้าเหมือง เพื่อป้องกันหินถล่มตามแนวชั้นหิน หน้าเหมืองสุดท้ายจะเป็นพื้นที่ราบที่ระดับ 40 เมตรจากระดับน้ำทะเลปานกลาง โดยไม่เว้นขั้นบันไดได้ยกเว้นแนวเขตด้านทิศตะวันตกจะเว้นบันไดไว้ 1 ชั้น สภาพหน้าเหมืองในปัจจุบันของโครงการ แสดงดังรูปที่ 2.6-1

รูปที่ 2.6-1 สภาพหน้าเหมืองในปัจจุบันของโครงการ

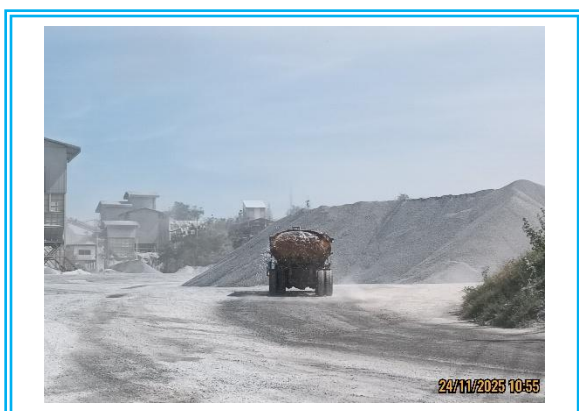
รูปที่ 2.8-1 ฉีดพรมน้ำบริเวณหน้าเหมือง

ไม่มีการใช้น้ำในการทำเหมือง จะใช้เฉพาะฉีดพรมตามเส้นทางขนส่งแร่ บริเวณหน้าเหมือง และเส้นทางจากหน้าเหมืองไปยังโรงโม่หิน เพื่อลดการฟุ้งกระจายของฝุ่น โดยใช้รถบรรทุกน้ำจำนวน 1 คัน ฉีดพรมบริเวณถนนเข้าสู่โครงการ และเส้นทางขนส่งภายในโครงการ แสดงดังรูปที่ 2.8-1 ถึงรูปที่ 2.8-3

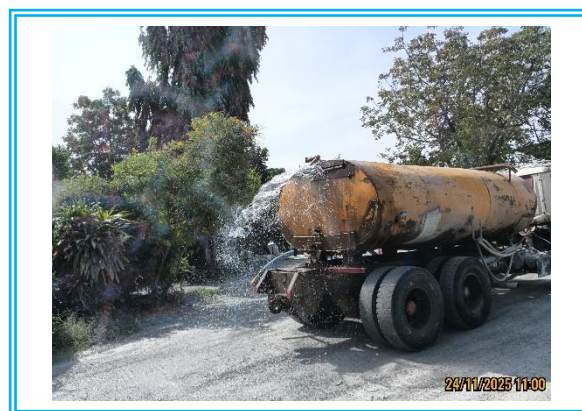
รูปที่ 2.8-2 ฉีดพรมน้ำตามเส้นทางขนส่งแร่ภายในโครงการ

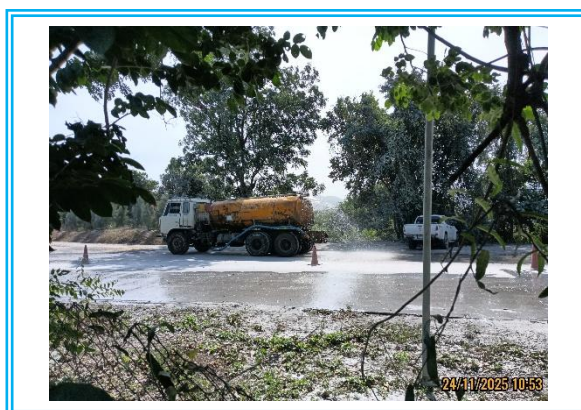
รูปที่ 2.8-3 ฉีดพรมน้ำตามเส้นทางขนส่งแร่ภายนอกโครงการ

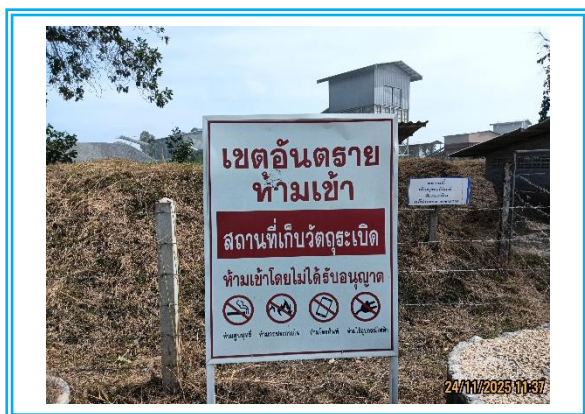
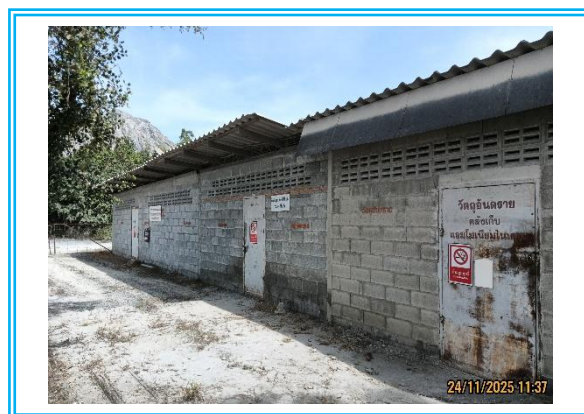
จะปฏิบัติตามข้อกำหนดเกี่ยวกับวัตถุระเบิด ตามกฎกระทรวงฉบับที่ 9 (พ.ศ.2513) ออกตามความใน พ.ร.บ. แร่ พ.ศ. 2510 และเงื่อนไขแบบท้ายใบอนุญาตมีและใช้วัตถุระเบิดโดยเคร่งครัด สำหรับการเก็บรักษาวัตถุระเบิดจะมีอาคารสำหรับเก็บ Dynamite และปุ๋ยแอมโมเนียไนเตรทแยกจากอาคารที่ใช้เก็บแก๊สไฟฟ้า ซึ่งมีอยู่เดิมแล้ว นอกเขตคำขอประทานบัตร ได้จัดสร้างตามแบบที่ทางราชการกำหนด สถานที่จัดเก็บยุทธภัณฑ์ แสดงดังรูปที่ 2.11-1

รูปที่ 2.11-1 สถานที่เก็บยุทธภัณฑ์

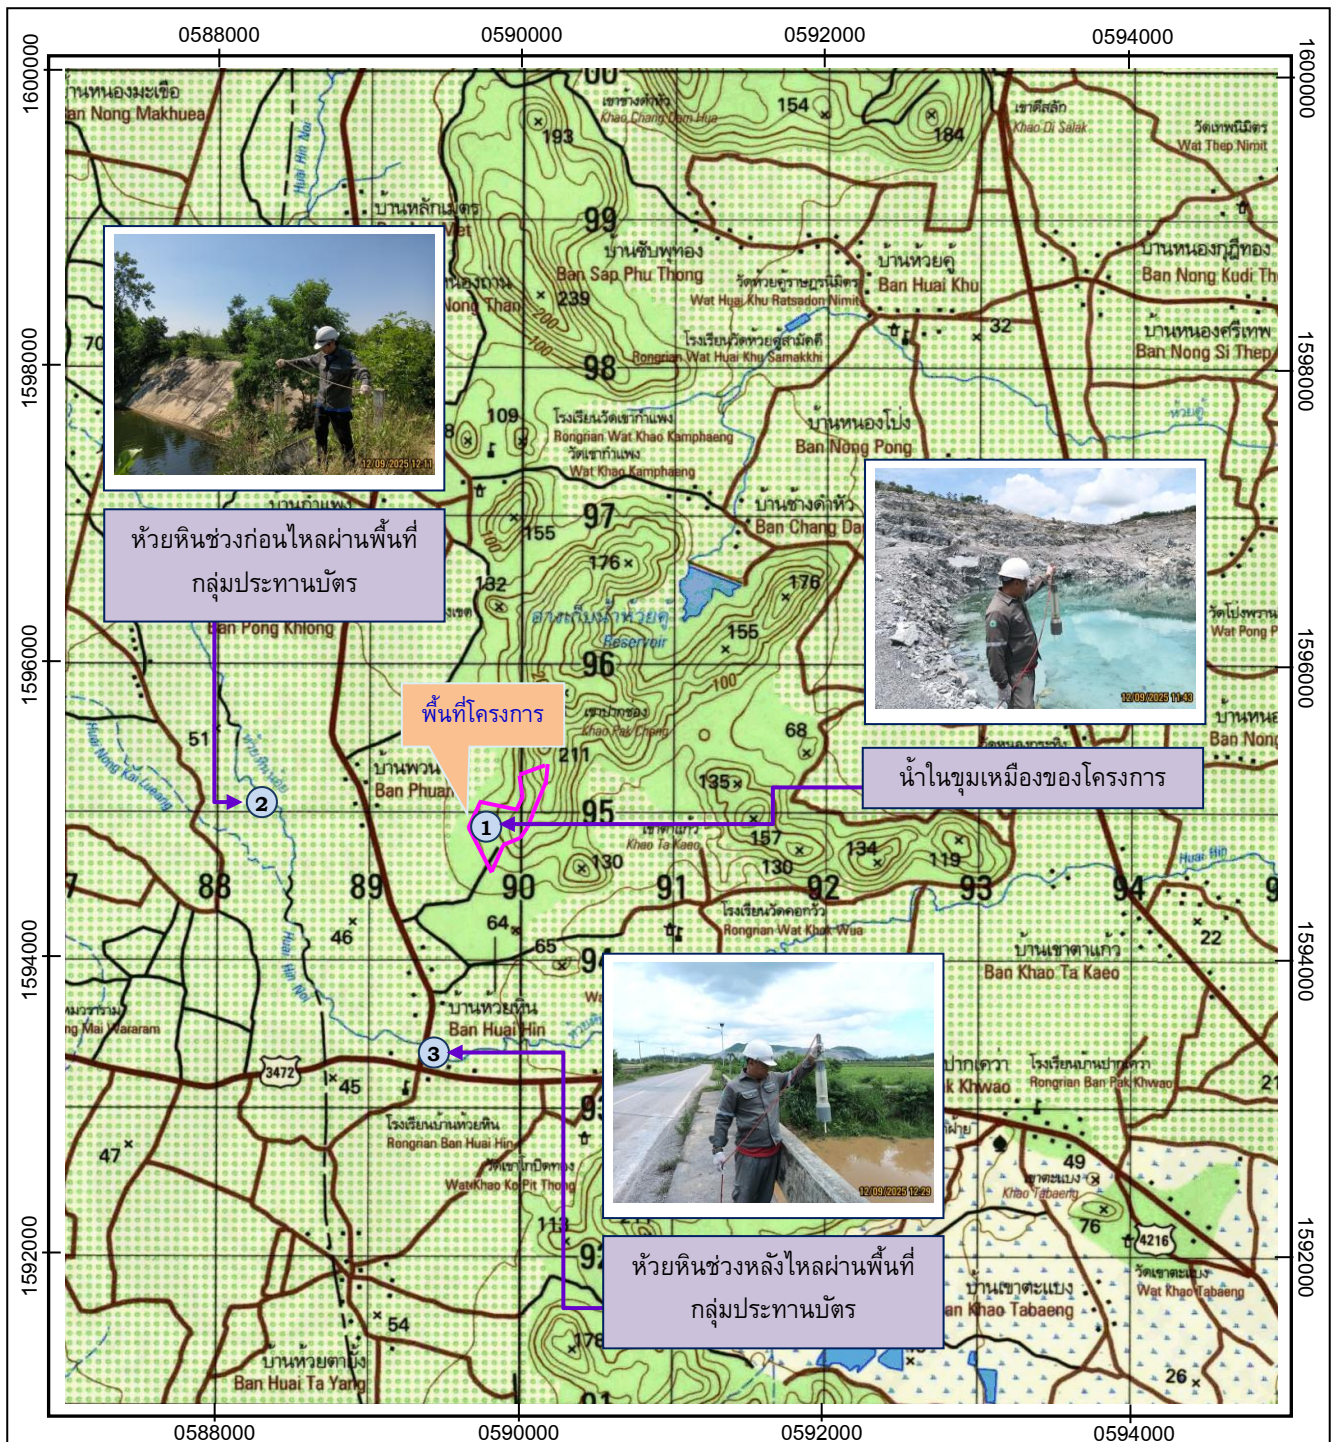
รูปที่ 4.1-4 แผนผังแสดงสถานีตรวจวัดคุณภาพน้ำผิวดิน โครงการเหมืองแร่หินอุตสาหกรรมชนิดหินปูนเพื่อการก่อสร้าง ประทานบัตรเลขที่ 28480/15612 ของบริษัท พี.เอส.อุตสาหกรรมไมหิน จำกัด

- ① น้ำในขุมเหมืองของโครงการ
- ② ห้วยหินช่วงก่อนไหลผ่านพื้นที่กลุ่มประทานบัตร
- ③ ห้วยหินช่วงหลังไหลผ่านพื้นที่กลุ่มประทานบัตร

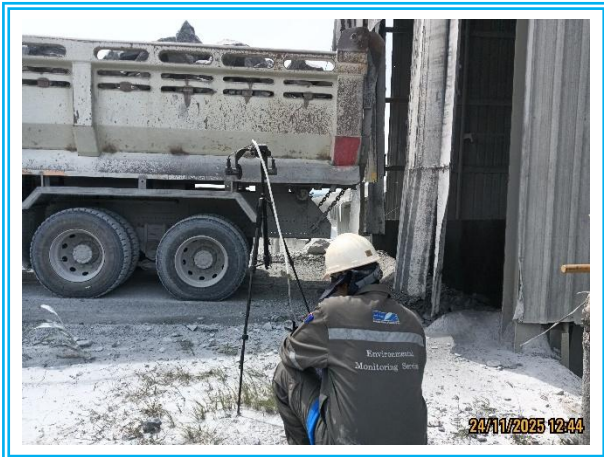
รูปที่ 4.3-10 แสดงการตรวจวัดค่าความทึบของฝุ่นละออง (Opacity)  
บนปากโม (Primary Crusher)  
วันที่ 24 พฤศจิกายน 2568

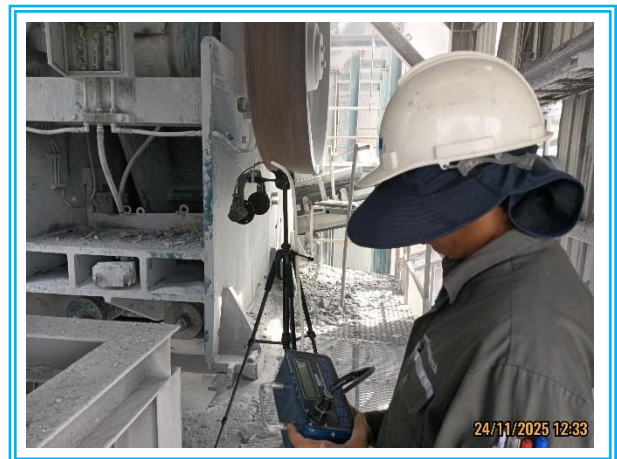
รูปที่ 4.3-11 แสดงการตรวจวัดค่าความทึบของฝุ่นละออง (Opacity)  
ใต้ปากโม (Primary Crusher)  
วันที่ 24 พฤศจิกายน 2568

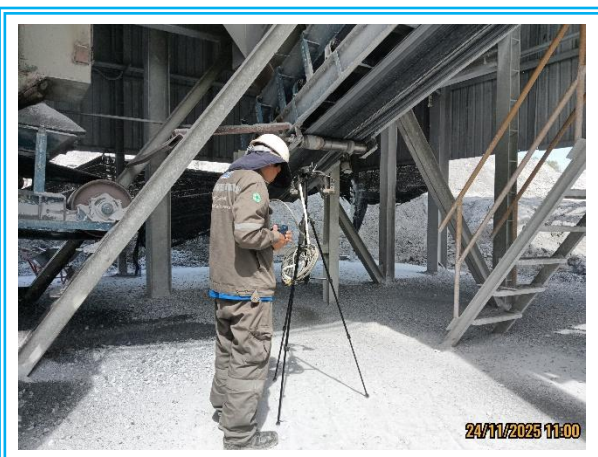
รูปที่ 4.3-12 แสดงการตรวจวัดค่าความทึบของฝุ่นละออง (Opacity)  
บนเครื่องย่อยที่ 2 (Secondary Crusher)  
วันที่ 24 พฤศจิกายน 2568

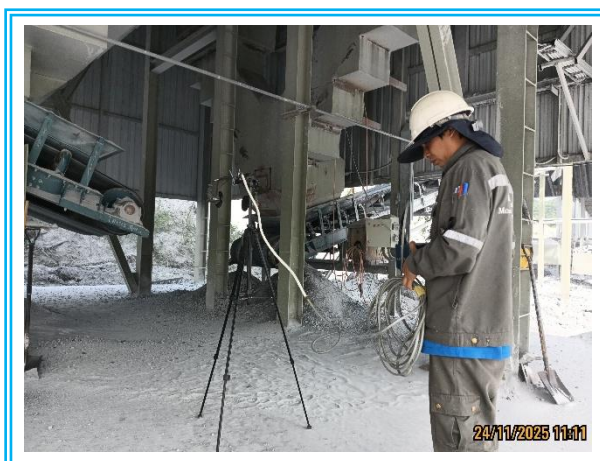
รูปที่ 4.3-13 แสดงการตรวจวัดค่าความทึบของฝุ่นละออง (Opacity)  
บนตะแกรงชุดที่ 1 (Screen No.1)  
วันที่ 24 พฤศจิกายน 2568

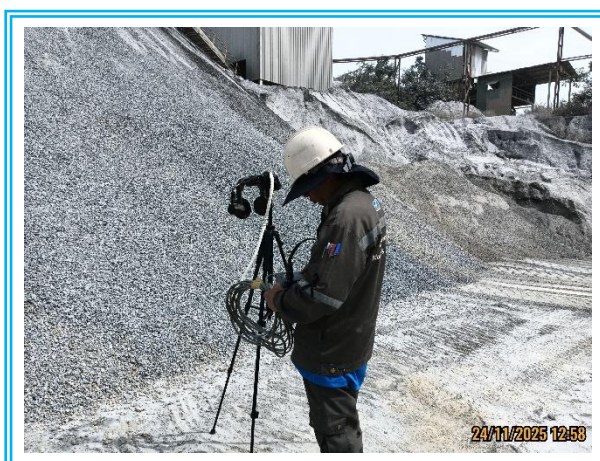
รูปที่ 4.3-14 แสดงการตรวจวัดค่าความทึบของฝุ่นละออง (Opacity)  
จุดถ่ายโอน (Transfer Point)  
วันที่ 24 พฤศจิกายน 2568

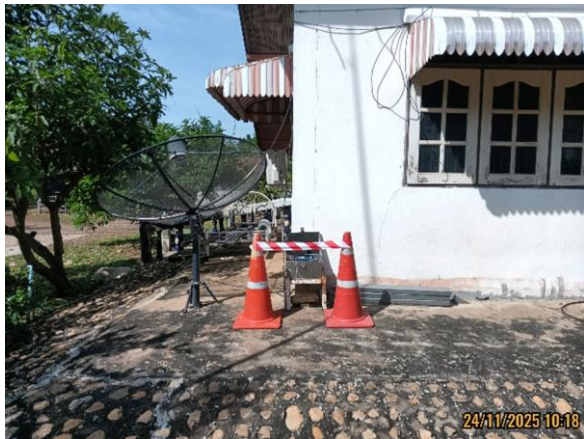
รูปที่ 4.3-23 แสดงการตรวจวัดความสั่นสะเทือน  
บริเวณบ้านเลขที่ 63 บ้านพวน  
ตรวจวัดในวันที่ 24 พฤศจิกายน 2568

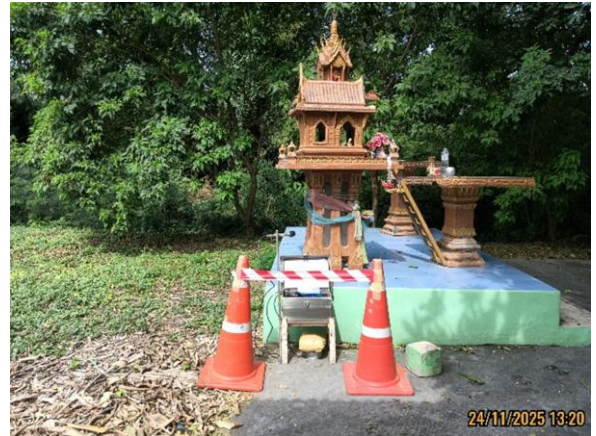
รูปที่ 4.3-24 แสดงการตรวจวัดความสั่นสะเทือน  
บริเวณบ้านห้วยหิน (โรงเรียนบ้านห้วยหิน)  
ตรวจวัดในวันที่ 24 พฤศจิกายน 2568

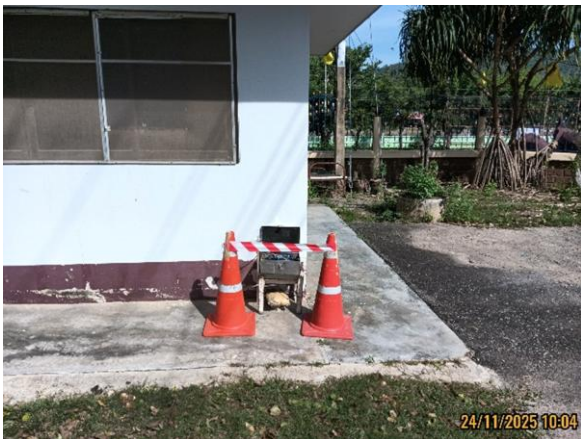
รูปที่ 4.3-25 แสดงการตรวจวัดความสั่นสะเทือน  
บริเวณบ้านเขากำแพง (วัดเขากำแพง)  
ตรวจวัดในวันที่ 24 พฤศจิกายน 2568

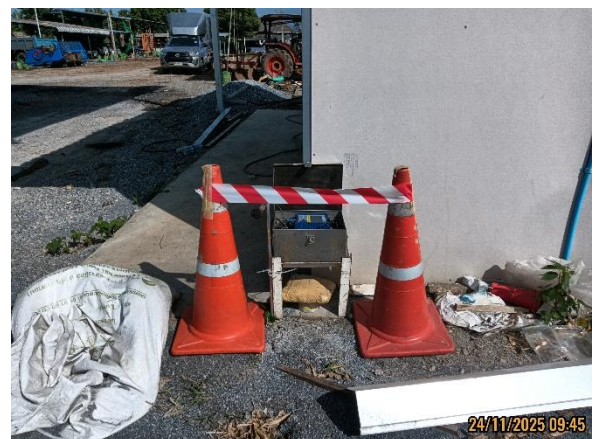
รูปที่ 4.3-26 แสดงการตรวจวัดความสั่นสะเทือน  
บริเวณบ้านเลขที่ 254 บ้านหนองมะขอ  
ตรวจวัดในวันที่ 24 พฤศจิกายน 2568
