รายงานผลการปฏิบัติตามมาตรการป้องกันและแก้ไขผลกระทบสิ่งแวดล้อม  
และมาตรการติดตามตรวจสอบคุณภาพสิ่งแวดล้อม  
(ฉบับปกปิดข้อมูลที่มีกฎหมายคุ้มครอง)

**โรงแรม ประมุกโก รีสอร์ท (Pamookko Resort)**

ตั้งอยู่ที่ หมู่ที่ 2 (บ้านกะตะ) ตำบลกะรน อำเภอเมืองภูเก็ต จังหวัดภูเก็ต

ประจำปี 2568 (เดือนมกราคม-ธันวาคม)

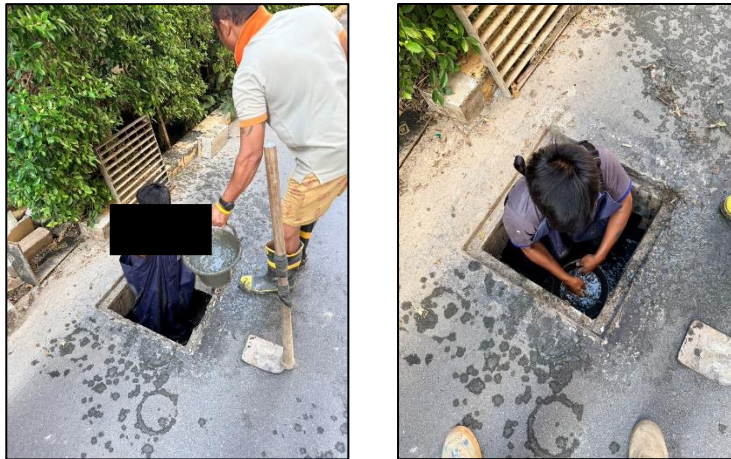
รูปที่ 3-12 ขุดลอกท่อระบายน้ำภายในโรงแรม

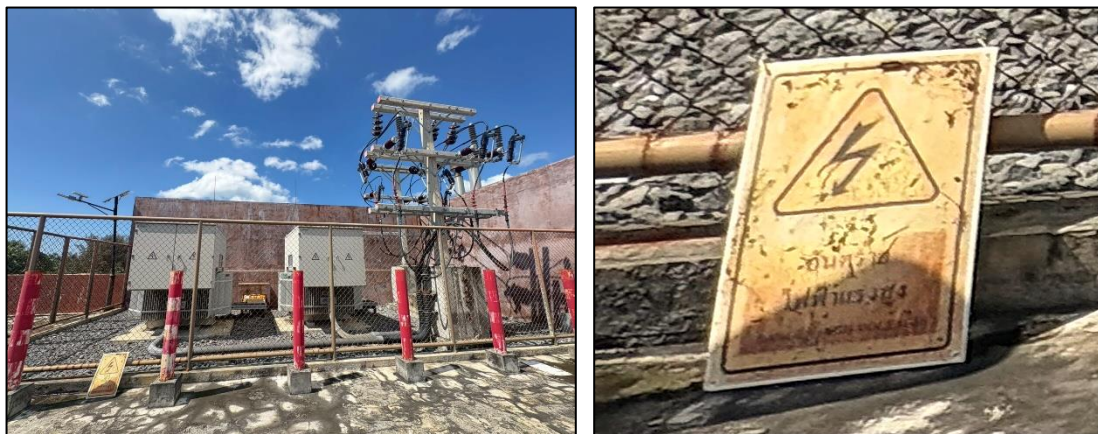
รูปที่ 3-23 หม้อแปลงไฟฟ้า และแผงกั้นที่ทำด้วยวัสดุทนไฟล้อมรอบหม้อแปลงไฟฟ้า

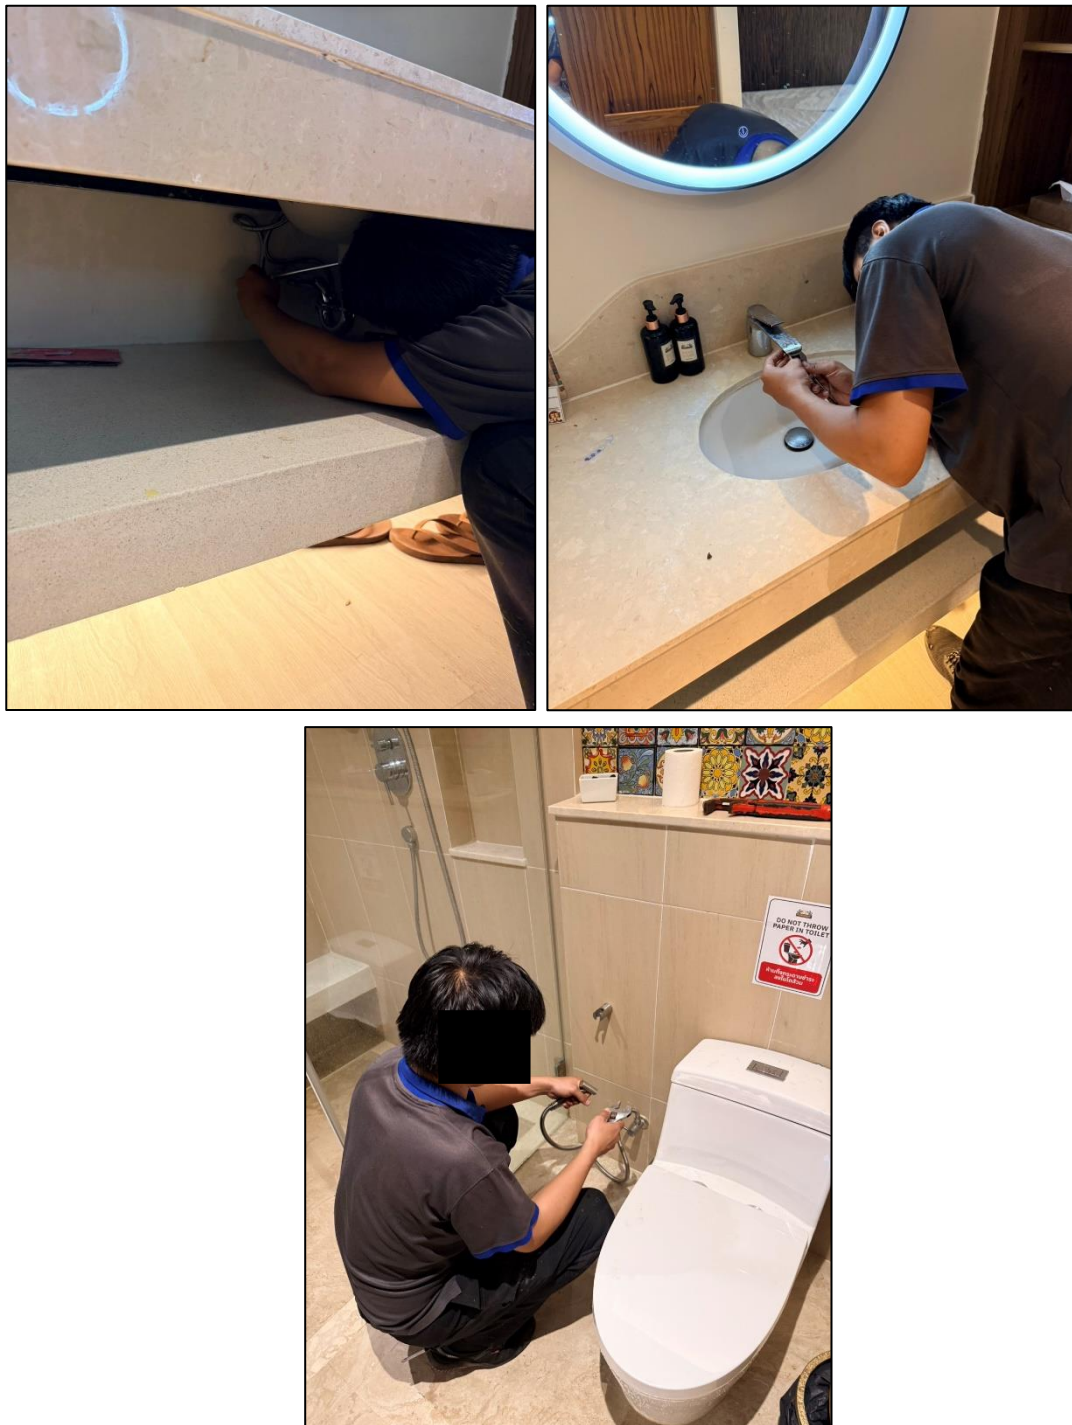
รูปที่ 3-65 ตรวจสอบระบบท่อน้ำ ก๊อกน้ำ และสุขภัณฑ์ต่างๆ
