## บทที่ 2

### ผลการปฏิบัติตามมาตรการป้องกันและแก้ไขผลกระทบสิ่งแวดล้อม

#### 2.1 การปฏิบัติตามมาตรการป้องกันและแก้ไขผลกระทบสิ่งแวดล้อม

**ตารางที่ 2.2-1 มาตรการป้องกันและแก้ไขผลกระทบสิ่งแวดล้อม โครงการ Siri Residence (ระยะดำเนินการ)**

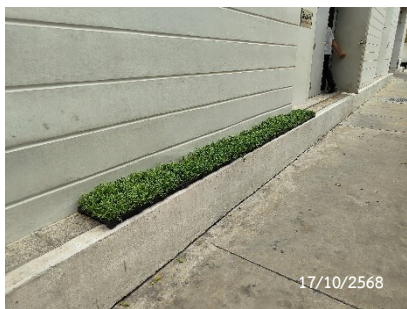
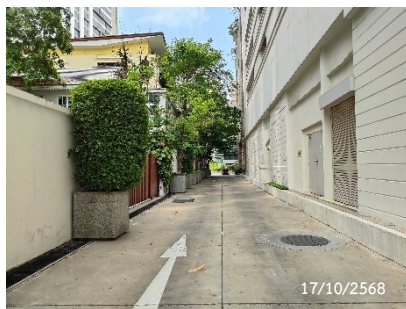
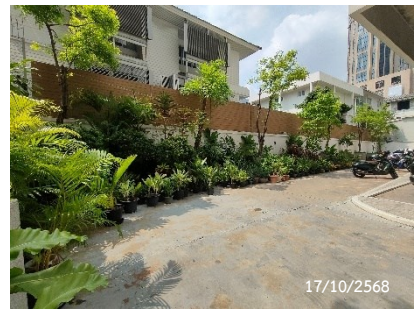
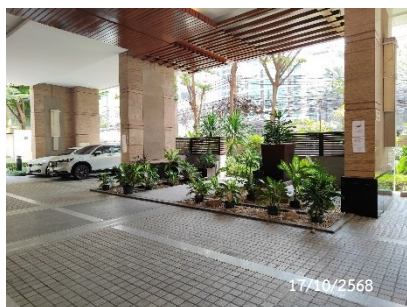
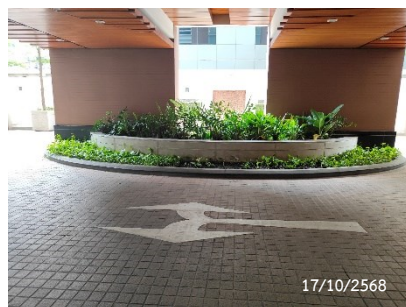
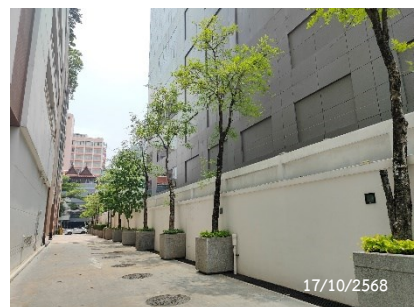
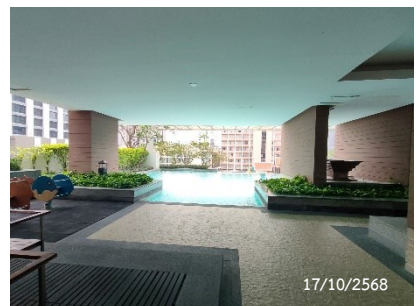
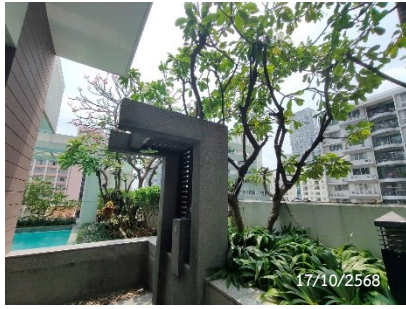
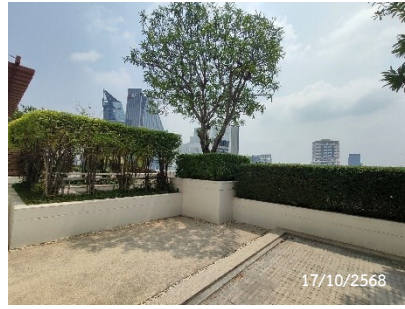
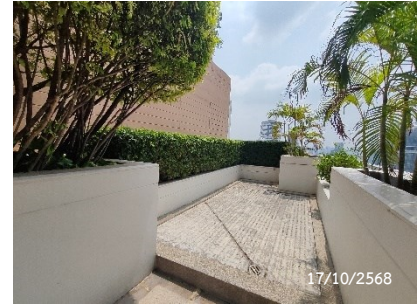
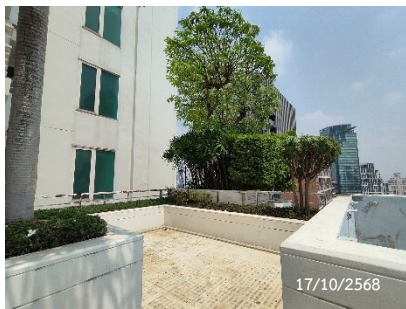
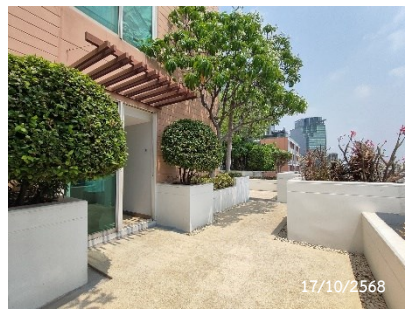
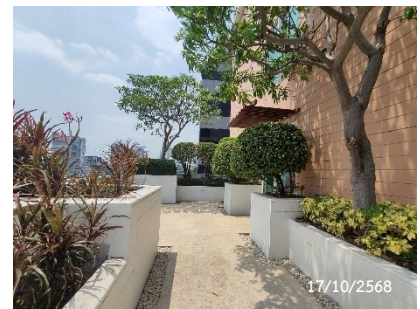
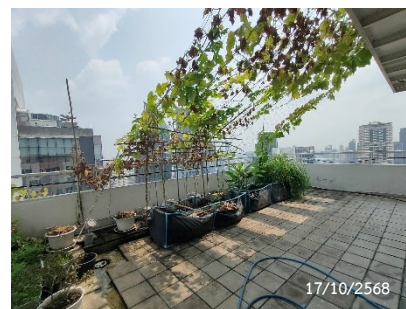
ภาพที่ 2.2-2 พื้นที่สีเขียว

4. โครงการจะปลูกต้นไม้และพืชคลุมดินให้มากที่สุดเท่าที่จะทำได้ทั้งภายในและภายนอกอาคาร โดยมีพื้นที่รวม 3,145 ตร.ม. คิดเป็นอัตราส่วนพื้นที่สีเขียวต่อผู้พัก	✓	- โครงการจัดให้มีพื้นที่สีเขียวบริเวณชั้นล่าง ชั้น 6 ชั้น 24 ชั้น 27 ชั้น 28 และชั้นดาดฟ้า โดยมีพื้นที่รวมประมาณ 3,145 ตารางเมตร เพื่อลดมลพิษที่เกิดขึ้นภายในโครงการ	ภาพที่ 2.2-2	-

2) มลพิษทางอากาศ (ต่อ)	อาศัยประมาณ 3.27 ตร.ม./คน โดยมีรายละเอียดดังนี้ - บริเวณชั้นล่าง มีพื้นที่สีเขียว 2,362 ตร.ม. - บริเวณชั้น 6 มีพื้นที่สีเขียว 383 ตร.ม. - บริเวณชั้น 23 มีพื้นที่สีเขียว 221 ตร.ม.

3. โครงการจะปลูกต้นไม้และพืชคลุมดินให้มากที่สุดเท่าที่จะทำได้ ทั้งภายในและภายนอกอาคาร โดยมีพื้นที่รวม 3,145 ตร.ม. คิดเป็นอัตราส่วนพื้นที่สีเขียวต่อผู้พักอาศัยประมาณ 3.27 ตร.ม./คน โดยมีรายละเอียดดังนี้ - บริเวณชั้นล่าง มีพื้นที่สีเขียว 2,362 ตร.ม. - บริเวณชั้น 6 มีพื้นที่สีเขียว 383 ตร.ม. - บริเวณชั้น 23 มีพื้นที่สีเขียว 221 ตร.ม. - บริเวณชั้น 26 มีพื้นที่สีเขียว 64 ตร.ม. - บริเวณชั้นที่ 27 มีพื้นที่สีเขียว 115 ตร.ม. ต้นไม้ที่นำมาปลูกภายในโครงการ ได้แก่ มะขาม กันเกรา ป๊อบ สีสาวดีดอกแดง สีสาวดีดอกขาว พืชอื่น เป็นต้น	✓ - โครงการจัดให้มีพื้นที่สีเขียวบริเวณชั้นล่าง ชั้น 6 ชั้น 24 ชั้น 27 ชั้น 28 และชั้นคาเฟ่ โดยมีพื้นที่รวมประมาณ 3,145 ตร.ม. โดยพันธุ์ไม้ที่เลือกปลูกขึ้นอยู่กับความเหมาะสมกับสภาพพื้นที่	ภาพที่ 2.2-2	-

3.9 การใช้ที่ดิน	<p>- โครงการจะปลูกต้นไม้และพืชคลุมดินให้มากที่สุดเท่าที่จะทำได้ทั้งภายในและภายนอกอาคาร โดยมีพื้นที่รวม 3,145 ตร.ม. คิดเป็นอัตราส่วนพื้นที่สีเขียวต่อผู้พักอาศัยประมาณ 3.27 ตร.ม./คน โดยมีรายละเอียดดังนี้</p> <ul style="list-style-type: none"> <li>• บริเวณชั้นล่าง มีพื้นที่สีเขียว 2,362 ตร.ม.</li> <li>• บริเวณชั้น 6 มีพื้นที่สีเขียว 383 ตร.ม.</li> <li>• บริเวณชั้น 23 มีพื้นที่สีเขียว 221 ตร.ม.</li> <li>• บริเวณชั้น 26 มีพื้นที่สีเขียว 64 ตร.ม.</li> <li>• บริเวณชั้นที่ 27 มีพื้นที่สีเขียว 115 ตร.ม.</li> </ul> <p>ต้นไม้ที่นำมาปลูกภายในโครงการ ได้แก่ มะขาม ก้ามกราบ ปิบ สิวาตติดอกแดง สิวาตติดอกขาว พักัน เป็นต้น</p>	✓	- โครงการจัดให้มีพื้นที่สีเขียวบริเวณชั้นล่าง ชั้น 6 ชั้น 24 ชั้น 27 ชั้น 28 และชั้นคาเฟ่ โดยมีพื้นที่รวมประมาณ 3,145 ตร.ม. โดยพันธุ์ไม้ที่เลือกปลูกขึ้นอยู่กับความเหมาะสมกับสภาพพื้นที่	ภาพที่ 2.2-2	-
<b>4. คุณค่าต่อคุณภาพชีวิต</b>

4.3 คุณภาพและทัศนียภาพ	1. โครงการจะปลูกต้นไม้และพืชคลุมดินให้มากที่สุดเท่าที่จะทำได้ ทั้งภายในและภายนอกอาคาร โดยมีพื้นที่รวม 3,145 ตร.ม. คิดเป็นอัตราส่วนพื้นที่สีเขียวต่อผู้พักอาศัยประมาณ 3.27 ตร.ม./คน โดยมีรายละเอียดดังนี้ - บริเวณชั้นล่าง มีพื้นที่สีเขียว 2,362 ตร.ม. - บริเวณชั้น 6 มีพื้นที่สีเขียว 383 ตร.ม. - บริเวณชั้น 23 มีพื้นที่สีเขียว 221 ตร.ม. - บริเวณชั้น 26 มีพื้นที่สีเขียว 64 ตร.ม. - บริเวณชั้นที่ 27 มีพื้นที่สีเขียว 115 ตร.ม. ต้นไม้ที่นำมาปลูกภายในโครงการ ได้แก่ มะขามก้นเกรา ปิบ ลิลาวดีดอกแดง ลิลาวดีดอกขาว พักันเป็นต้น	✓ - โครงการจัดให้มีพื้นที่สีเขียวบริเวณชั้นล่าง ชั้น 6 ชั้น 24 ชั้น 27 ชั้น 28 และชั้นคาเฟ่ โดยมีพื้นที่รวมประมาณ 3,145 ตร.ม. โดยพันธุ์ไม้ที่เลือกปลูกขึ้นอยู่กับความเหมาะสมกับสภาพพื้นที่	ภาพที่ 2.2-2	-

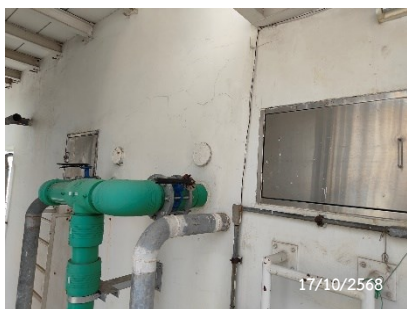
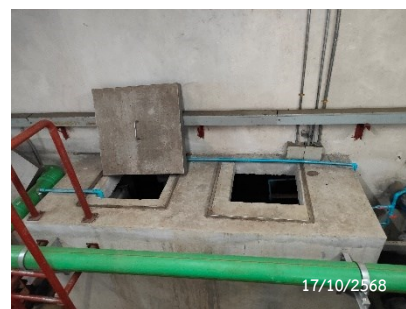
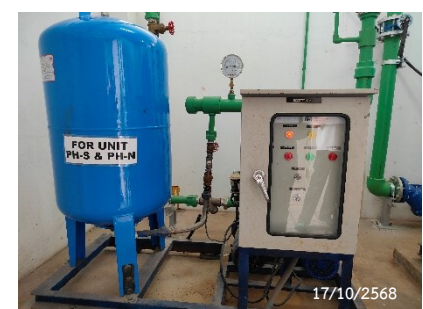
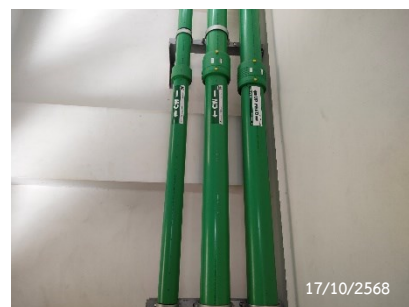
### ภาพที่ 2.2-4 ระบบน้ำใช้ในโครงการ

3.1 การใช้น้ำ	1. จัดให้มีเจ้าหน้าที่คอยดูแลรักษาระบบเส้นท่อประปาให้อยู่ในสภาพดีอยู่เสมอ หากพบว่าชำรุดเสียหายให้ทำการซ่อมแซมแก้ไข	✓ - โครงการกำหนดให้ช่างโครงการทำการตรวจสอบระบบเส้นท่อประปาทุกวัน เพื่อให้ระบบเส้นท่อประปาอยู่ในสภาพดีอยู่เสมอ หากพบว่าชำรุดเสียหายจะทำการซ่อมแซมทันที	ภาพที่ 2.2-4 เอกสารแนบ 3	-

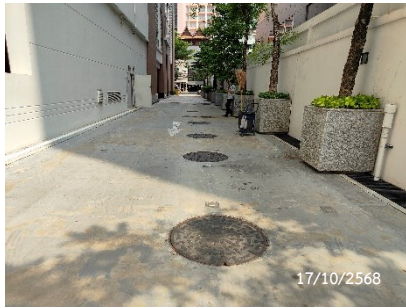
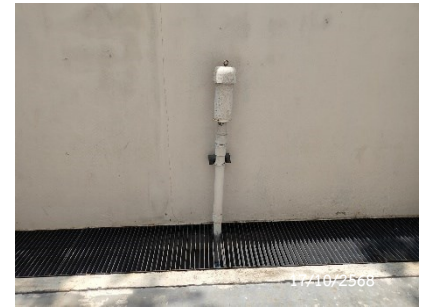
ภาพที่ 2.2-5 ระบบบำบัดน้ำเสียภายในโครงการ

1.4 คุณภาพน้ำ	1. โครงการจะใช้ระบบบำบัดน้ำเสียรวม แบบบ่อฟิล์มตรึงเติมอากาศ (Fixed Film Aeration) โดยระบบบำบัดน้ำเสียออกแบบให้รองรับน้ำเสียได้ 187 ลบ.ม./วัน ซึ่งระบบบำบัดน้ำเสียดังกล่าวมีประสิทธิภาพร้อยละ 92 สามารถบำบัดน้ำเสียจนได้น้ำทิ้งที่มีคุณภาพตามมาตรฐานน้ำทิ้งจากอาคารประเภท ข และจะมีค่า BOD ในน้ำทิ้งไม่เกิน 20 มก./ลิตร	✓	- โครงการจัดให้มีระบบบำบัดน้ำเสียเสียรวม แบบบ่อฟิล์มตรึงเติมอากาศ (Fixed Film Aeration) จำนวน 1 ชุด สามารถรองรับน้ำเสียได้ 187 ลบ.ม./วัน เพื่อรองรับน้ำเสียที่เกิดขึ้นภายในโครงการ	ภาพที่ 2.2-5	-

2. จัดให้มีเจ้าหน้าที่ที่มีความรู้ความชำนาญด้านระบบบำบัดน้ำเสียดูแลรักษาและควบคุมระบบบำบัดน้ำเสียรวมของโครงการให้สามารถทำงานได้อย่างต่อเนื่องและมีประสิทธิภาพ	✓	- โครงการกำหนดให้ช่างประจำโครงการทำหน้าที่ดูแลและควบคุมระบบบำบัดน้ำเสียรวมของโครงการทุกวัน เพื่อให้ระบบสามารถทำงานได้อย่างต่อเนื่องและมีประสิทธิภาพอยู่เสมอ	ภาพที่ 2.2-5	-

2.2 นิเวศวิทยาทางน้ำ	- ดูแลระบบบำบัดน้ำเสียรวมของโครงการให้ทำงานได้อย่างมีประสิทธิภาพ	✓ - โครงการกำหนดให้ช่างประจำโครงการทำหน้าที่ดูแลและควบคุมระบบบำบัดน้ำเสียรวมของโครงการทุกวัน เพื่อให้ระบบสามารถทำงานได้อย่างต่อเนื่องและมีประสิทธิภาพอยู่เสมอ	ภาพที่ 2.2-5	-
<b>3. คุณค่าการใช้ประโยชน์ของมนุษย์</b>

3.2 การบำบัดน้ำเสีย	1. โครงการจะใช้ระบบบำบัดน้ำเสียรวมแบบบ่อฟิล์มตรึงเติมอากาศ โดยระบบบำบัดน้ำเสียออกแบบให้รองรับน้ำเสียได้ 187 ลบ.ม./วัน ซึ่งระบบบำบัดน้ำเสียดังกล่าวมีประสิทธิภาพร้อยละ 92 สามารถบำบัดน้ำเสียจนได้น้ำทิ้งที่มีคุณภาพได้ตามมาตรฐานน้ำทิ้งจากอาคารประเภท ข และจะมีค่า BOD ในน้ำทิ้งไม่เกิน 20 มก./ล.	✓ - โครงการจัดให้มีระบบบำบัดน้ำเสียเสียรวม แบบบ่อฟิล์มตรึงเติมอากาศ (Fixed Film Aeration) จำนวน 1 ชุด สามารถรองรับน้ำเสียได้ 187 ลบ.ม./วัน เพื่อรองรับน้ำเสียที่เกิดขึ้นภายในโครงการ	ภาพที่ 2.2-5	-

2. จัดให้มีเจ้าหน้าที่ที่มีความรู้ความชำนาญด้านระบบบำบัดน้ำเสียดูแลรักษาและควบคุมระบบบำบัดน้ำเสียรวมของโครงการให้สามารถทำงานได้อย่างต่อเนื่องและมีประสิทธิภาพ	✓ - โครงการกำหนดให้ช่างประจำโครงการทำหน้าที่ดูแลและควบคุมระบบบำบัดน้ำเสียรวมของโครงการทุกวัน เพื่อให้ระบบสามารถทำงานได้อย่างต่อเนื่องและมีประสิทธิภาพอยู่เสมอ	ภาพที่ 2.2-5 เอกสารแนบ 3	-

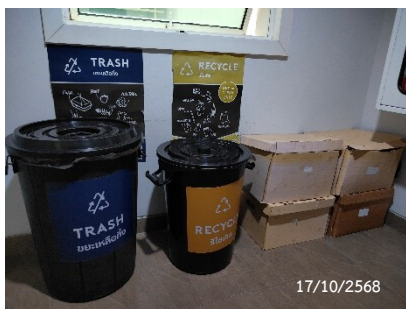
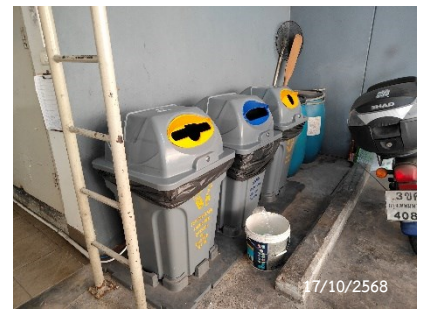
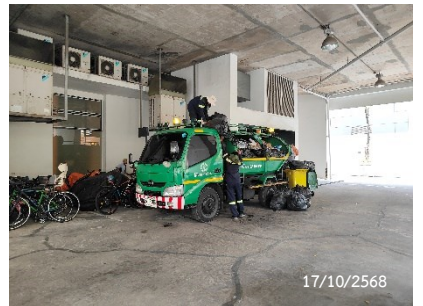
ภาพที่ 2.2-6 ห้องพักมูลฝอยภายในโครงการ

3.4 การจัดการมูลฝอย	1. จัดให้มีถังขยะในแต่ละชั้นของอาคารให้เพียงพอต่อปริมาณขยะที่เกิดขึ้น	✓ - โครงการจัดให้มีการตั้งถังรองรับมูลฝอยประจำชั้นจำนวน 2 ถัง/ชั้น แบ่งเป็น ถังรองรับมูลฝอยเหลือทิ้ง และมูลฝอยรีไซเคิลไว้บริเวณโถง Fireman Lift	ภาพที่ 2.2-6	-

3.4 การจัดการมูลฝอย (ต่อ)	2. จัดให้มีพนักงานทำความสะอาด เพื่อทำหน้าที่ในการรวบรวมขยะจากห้องพักขยะแต่ละชั้นและบริเวณต่างๆ ในโครงการ โดยรวบรวมขยะแห้งและเปียกใส่ถุงดำแล้วมัดปากถุงให้แน่น โดยติดฉลากบอกประเภทขยะในถุง ส่วนขยะอันตรายจะรวบรวมใส่ถุงสีส้ม ซึ่งมีตัวอักษร “ขยะอันตราย” แล้วนำไปรวมไว้ยังห้องพักขยะรวมเพื่อให้รถเก็บขนขยะของสำนักงานเขตคลองเตยมารับไปกำจัดต่อไป	✓ - โครงการกำหนดให้พนักงานทำความสะอาดทำการรวบรวมมูลฝอยจากห้องพักมูลฝอยแต่ละชั้นและพื้นที่ส่วนกลางต่างๆ โดยทำการรวบรวมมูลฝอยใส่ถุงดำตามประเภทแล้วมัดปากถุงให้แน่น แล้วขนย้ายไปไว้ยังห้องพักมูลฝอยรวมของโครงการ เพื่อให้รถเก็บขนขยะของสำนักงานเขตคลองเตยมารับไปกำจัดต่อไป	ภาพที่ 2.2-6	-

3. การเก็บขยะในถุงจะไม่ให้มีปริมาณหรือน้ำหนักเกินไป ซึ่งจะบรรจุปริมาณขยะปริมาณ 3 ใน 4 ของถุง	✓ - โครงการกำหนดให้พนักงานทำความสะอาดทำการรวบรวมมูลฝอยใส่ถุงดำ โดยจะบรรจุปริมาณขยะปริมาณ 3 ใน 4 ของถุง และมัดปากถุงให้แน่นเพื่อป้องกันการหก หล่น ขณะขนย้าย	ภาพที่ 2.2-6 เอกสารแนบ 3	-

4. ก่อนรวบรวมขยะจากจุดต่างๆ ของโครงการไปยังห้องพักขยะรวมจะมัดปากถุงให้แน่นเพื่อป้องกันขยะกระจัดกระจายและสะดวกต่อการขนย้าย	✓ - โครงการกำหนดให้พนักงานทำความสะอาดทำการรวบรวมมูลฝอยจากห้องพักมูลฝอยแต่ละชั้นและพื้นที่ส่วนกลางต่างๆ โดยทำการรวบรวมมูลฝอยใส่ถุงดำตามประเภทแล้วมัดปากถุงให้แน่น แล้วขนย้ายไปไว้ยังห้องพักมูลฝอยรวมของโครงการ	ภาพที่ 2.2-6 เอกสารแนบ 3	-

5. จัดให้มีห้องพักขยะรวม ขนาดความจุ 18.75 ลบ.ม. ตั้งอยู่ที่ชั้นล่างใกล้กับทางวิ่งภายในโครงการ โดยต่อท่อรวมน้ำพักขยะเข้าสู่ระบบบำบัดน้ำเสียของโครงการ	✓ - โครงการจัดให้มีห้องพักมูลฝอยรวมตั้งอยู่ที่ชั้นล่างใกล้กับทางวิ่งภายในโครงการ ภายในต่อท่อรวมน้ำชะมูลฝอยตั้งอยู่ที่ชั้นล่างใกล้กับทางวิ่งภายในโครงการ โดยต่อท่อรวมน้ำชะมูลฝอยเข้าสู่ระบบบำบัดน้ำเสียก่อนปล่อยออกนอกพื้นที่โครงการ	ภาพที่ 2.2-6	-

3.4 การจัดการมูลฝอย (ต่อ)	6. จะมีการทำความสะอาดห้องพักขยะรวมอย่างสม่ำเสมอ เพื่อป้องกันการเพาะตัวเชื้อโรค	✓ - โครงการจัดให้มีพนักงานทำความสะอาดล้างห้องพักมูลฝอยรวมทุกครั้งหลังจากที่สำนักงานเขตเข้ามาเก็บ เพื่อป้องกันการสะสมของเชื้อโรค	ภาพที่ 2.2-6	-

7. ที่ทางเข้า-ออก ห้องพักขยะจะมีม่านพลาสติก เพื่อป้องกันแมลง	✓ - โครงการดำเนินการให้บริเวณทางเข้า-ออกห้องพักมูลฝอยมีประตูปิดมิดชิด เพื่อป้องกันแมลงเข้าไปยังบริเวณดังกล่าว	ภาพที่ 2.2-6	-

8. ห้องพักขยะรวมจะมีประตูเปิดปิดมิดชิด เพื่อป้องกันกลิ่นเหม็นรบกวนผู้อยู่อาศัยและชุมชนบริเวณใกล้เคียง โดยจะเปิด-ปิดประตูเฉพาะช่วงที่มีการเก็บขยะเท่านั้น	✓ - โครงการดำเนินการให้ห้องพักมูลฝอยรวมของโครงการมีประตูปิดมิดชิด เพื่อป้องกันกลิ่นเหม็นรบกวนผู้อยู่อาศัยและชุมชนบริเวณใกล้เคียง โดยจะเปิด-ปิดประตูเฉพาะช่วงที่มีการเก็บขยะเท่านั้น	ภาพที่ 2.2-6	-

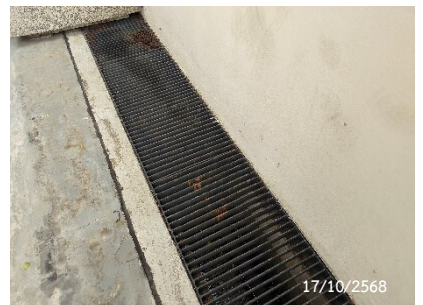
ภาพที่ 2.2-7 การระบายน้ำภายในโครงการ

3.3 การระบายน้ำ	1. โครงการได้จัดเตรียมบ่อหน่วงน้ำจำนวน 1 บ่อ ขนาดความจุ 75.2 ลบ.ม. ฝังอยู่ใต้ดินบริเวณทางวิ่งรถยนต์ของโครงการ โดยการระบายน้ำจากบ่อหน่วงน้ำเมื่อฝนตกจะถูกจำกัดการระบายน้ำด้วยเครื่องสูบน้ำ ซึ่งติดตั้งไว้จำนวน 2 เครื่อง (สำรอง 1 เครื่องใช้งานจริง 1 เครื่อง) อัตราการสูบเครื่องละ 1.44 ลบ.ม./นาทิต (0.024 ลบ.ม./วินาที) โดยอัตราการระบายออกจะมีค่าไม่เกินอัตราการระบายน้ำสูงสุดก่อนพัฒนาโครงการ ซึ่งมีค่าเท่ากับ 0.024 ลบ.ม./วินาที	✓ - โครงการจัดให้มีบ่อหน่วงน้ำ จำนวน 1 บ่อ ฝังอยู่ใต้ดินบริเวณทางวิ่งรถยนต์ของโครงการ โดยการระบายน้ำจากบ่อหน่วงน้ำเมื่อฝนตกจะถูกจำกัดการระบายน้ำด้วยเครื่องสูบน้ำ โดยอัตราการระบายออกจะมีค่าไม่เกินอัตราการระบายน้ำสูงสุดก่อนพัฒนาโครงการ	ภาพที่ 2.2-7	-

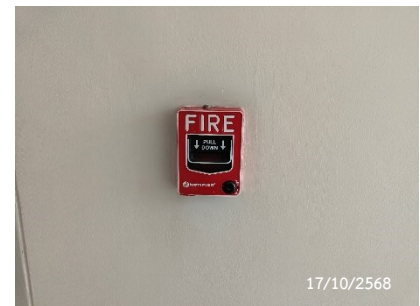
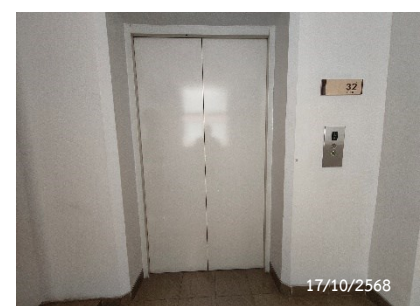
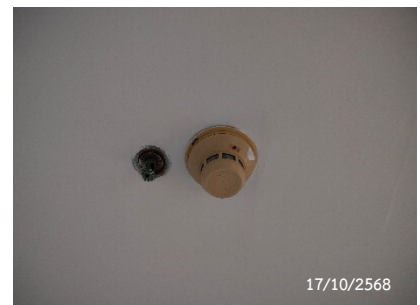
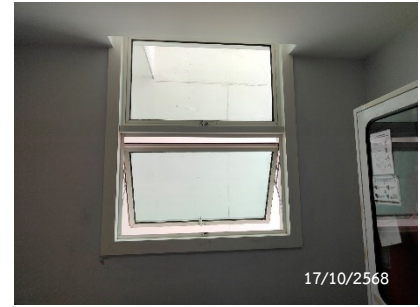
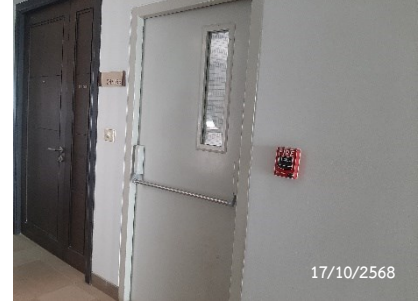
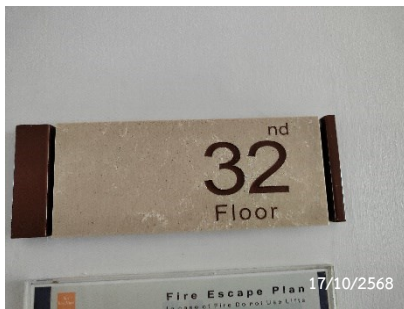
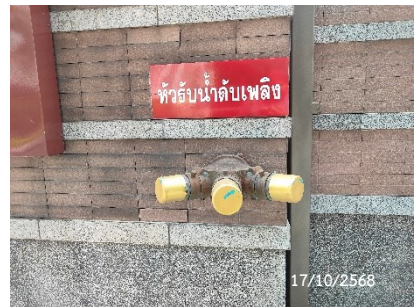
ภาพที่ 2.2-8 ระบบป้องกันและเตือนอัคคีภัย

3.6 การป้องกันอัคคีภัย	<p>1. จัดให้มีระบบป้องกันและเตือนอัคคีภัย โดยมีรายละเอียดดังนี้</p> <p><b>ระบบป้องกันอัคคีภัย</b></p> <ul style="list-style-type: none"> <li>- ปริมาณน้ำสำรองเพื่อการดับเพลิง 180 ลบ.ม.</li> <li>- เครื่องสูบน้ำดับเพลิงชนิดเครื่องยนต์ดีเซล อัตราการสูบ 2.8 ลบ.ม./นาที่ จำนวน 2 เครื่อง (สำหรับพื้นที่ Low Zone 1 เครื่อง และพื้นที่ High Zone 1 เครื่อง) และเครื่องสูบน้ำ อัตราการสูบ 0.06 ลบ.ม./นาที่ จำนวน 2 เครื่อง (สำหรับพื้นที่ Low Zone 1 เครื่อง และพื้นที่ High Zone 1 เครื่อง)</li> <li>- ระบบท่อเย็น ใช้ท่อเย็นที่มีขนาดเส้นผ่านศูนย์กลาง 6 นิ้ว จำนวน 4 ท่อ (สำหรับพื้นที่ Low Zone 2 ท่อ และพื้นที่ High Zone 2 ท่อ)</li> <li>- ตู้เก็บสายฉีดน้ำดับเพลิงพร้อมอุปกรณ์ (FHC) จำนวน 39 ตู้</li> <li>- ถังดับเพลิงเคมี ชนิด A-B-C ขนาด 10 ปอนด์ ซึ่งจะติดตั้งไว้ภายในตู้ FHC ในแต่ละชั้น</li> <li>- หัวรับน้ำดับเพลิงภายนอกอาคาร ขนาด 2.5 x 2.5 x 6 นิ้ว พร้อม Cheek Valve จำนวน 2 ชุด ตั้งอยู่บริเวณด้านทิศตะวันออกของอาคาร</li> </ul>	<p>✓ - โครงการจัดให้มีการติดตั้งระบบป้องกันอัคคีภัยภายในพื้นที่โครงการ ประกอบด้วย เครื่องสูบน้ำดับเพลิง ถังเก็บน้ำสำรองเพื่อการดับเพลิง ระบบท่อเย็น ตู้เก็บสายฉีดน้ำดับเพลิงพร้อมอุปกรณ์ ถังดับเพลิงเคมี หัวรับน้ำดับเพลิงภายนอกอาคาร ระบบดับเพลิงอัตโนมัติ และบันไดหนีไฟ นอกจากนี้ยังจัดให้มีการติดตั้งป้ายบอกทางหนีไฟ ป้ายบอกเลขชั้น และผังแสดงจุดติดตั้งอุปกรณ์ดับเพลิง และแสดงเส้นทางหนีไฟในแต่ละชั้น ซึ่งได้รับการตรวจสอบและอนุญาตจากหน่วยงานที่เกี่ยวข้องเรียบร้อยแล้ว</p>	ภาพที่ 2.2-8	-

3.6 การป้องกันอัคคีภัย (ต่อ)	<ul style="list-style-type: none"> <li>- ระบบดับเพลิงอัตโนมัติ (Sprinkler System) จะติดตั้งไว้ในห้องพักอาศัย และบริเวณต่างๆ ทั่วทั้งอาคาร</li> <li>- บันไดหนีไฟ ประกอบด้วย <ul style="list-style-type: none"> <li>(1) บันได 1 ขึ้นจากชั้นล่าง-ชั้นหลังคา มีขนาดกว้าง 1.5 ม.</li> <li>(2) บันได 2 ขึ้นจากชั้นล่าง-ชั้นหลังคา มีขนาดกว้าง 1 ม.</li> <li>(3) บันได 5 และ 6 ขึ้นจากชั้นหลังคา-พื้นที่หนีไฟทางอากาศ มีขนาดกว้าง 1.2 ม.</li> </ul> </li> </ul>			
	<p><b>ระบบเตือนอัคคีภัย</b></p> <ul style="list-style-type: none"> <li>- Fire Alarm Control Panel : FCP เป็นจุดศูนย์รวมการรับ-ส่งสัญญาณเพื่อแจ้งเหตุให้ทราบทั่วทั้งอาคาร</li> <li>- Smoke Detector ติดตั้งภายในอาคารบริเวณสำนักงาน ห้องออกกำลังกาย ห้องเครื่องกำเนิดไฟฟ้าทางเดินและโถงลิฟต์ จำนวนทั้งสิ้น 712 จุด</li> <li>- เครื่องตรวจจับความร้อน (Heat Detector) จะติดตั้งบริเวณครัวของห้องพักและบริเวณห้องน้ำรวมที่ชั้น 6 จำนวนทั้งสิ้น 186 จุด</li> </ul>	<p>✓ - โครงการจัดให้มีการติดตั้งระบบเตือนอัคคีภัยภายในพื้นที่โครงการประกอบด้วย Fire Alarm Control Panel, Smoke Detector อุปกรณ์ส่งสัญญาณเตือนภัย (Alarm Bell) เครื่องแจ้งเหตุโดยใช้มือดึงสำหรับส่งสัญญาณเตือนภัย (Manual Station) นอกจากนี้ยังจัดให้มีการติดตั้งป้ายบอกทางหนีไฟ ป้ายบอกเลขชั้น และผังแสดงจุดติดตั้งอุปกรณ์ดับเพลิงและแสดงเส้นทางหนีไฟในแต่ละชั้น ซึ่งได้รับการตรวจสอบและอนุญาตจากหน่วยงานที่เกี่ยวข้องเรียบร้อยแล้ว</p>	ภาพที่ 2.2-8	-

3.6 การป้องกันอัคคีภัย (ต่อ)	- อุปกรณ์ส่งสัญญาณเตือนภัย (Alarm Bell) จะติดตั้งอยู่ในอาคาร บริเวณโถงบันไดหลักและบันไดหนีไฟของทุกชั้น จำนวนทั้งสิ้น 124 จุด - เครื่องแจ้งเหตุโดยใช้มือดึง สำหรับส่งสัญญาณเตือนภัย (Manual Station) จะติดตั้งอยู่บริเวณเดียวกับ Alarm Bell จำนวนทั้งหมด 124 จุด

2. จัดให้มีจุดรวมคนเบื้องต้นภายในโครงการบริเวณพื้นที่ว่างด้านทิศเหนือของโครงการ	✓	- ปัจจุบันโครงการจัดให้มีพื้นที่จุดรวมพลอยู่บริเวณพื้นที่ว่างด้านหน้าโครงการ	ภาพที่ 2.2-8	-

3. ติดป้ายแนะนำการใช้อุปกรณ์แต่ละตัวไว้บริเวณที่อุปกรณ์ติดตั้งอยู่เพื่อให้ผู้อยู่อาศัยที่อยู่ใกล้เคียงที่เกิดเหตุสามารถใช้ได้ทันที	✓	- โครงการจัดให้มีการติดตั้งติดป้ายแนะนำการใช้อุปกรณ์แต่ละตัวไว้บริเวณที่อุปกรณ์ติดตั้งอยู่ เพื่อให้ผู้พักอาศัยที่อยู่ใกล้เคียงที่เกิดเหตุสามารถใช้ได้ทันที	ภาพที่ 2.2-8	-

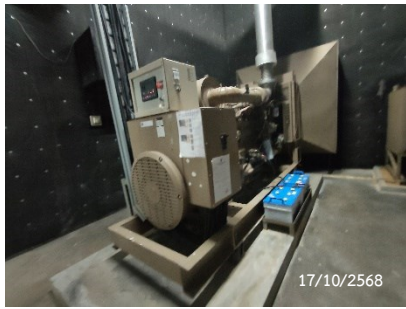
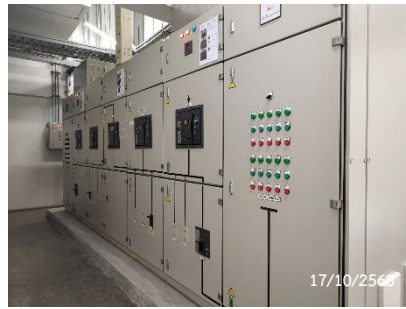
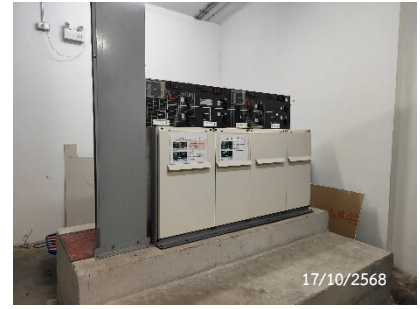
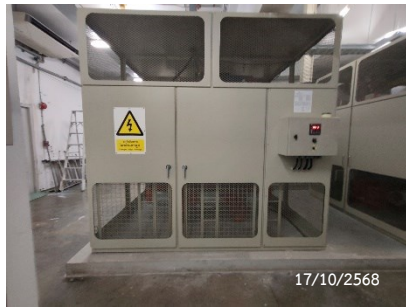
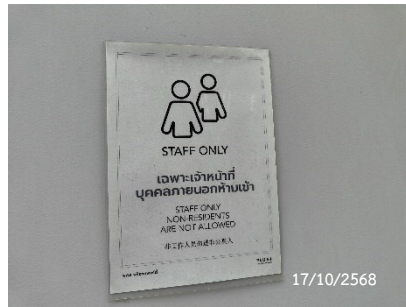
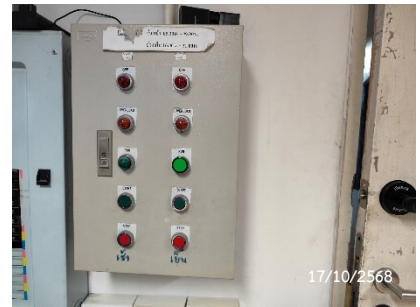
ภาพที่ 2.2-9 ระบบไฟฟ้าภายในโครงการ

3.5 การใช้ไฟฟ้า	1. จัดให้มีและติดตั้งระบบไฟฟ้าตามที่เสนอในรายละเอียดโครงการทุกประการ	✓ - โครงการได้ดำเนินการติดตั้งระบบไฟฟ้าตามที่เสนอในรายละเอียดโครงการทุกประการ	ภาพที่ 2.2-9	-

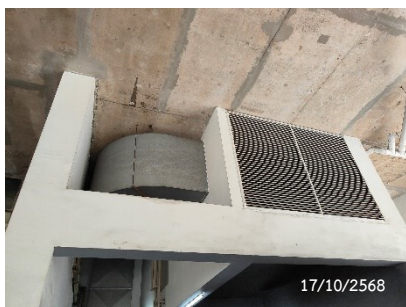
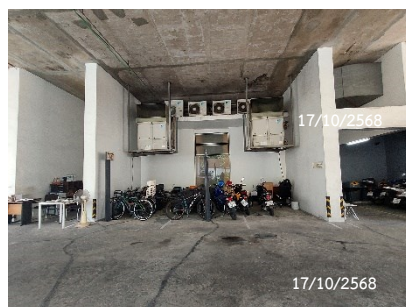
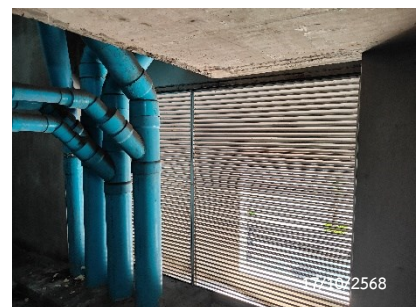
ภาพที่ 2.2-10 การระบายอากาศภายในโครงการ

3.7 ระบบปรับอากาศและระบบระบายอากาศ	1. ดูแลตรวจสอบอุปกรณ์ที่ใช้ระบายอากาศให้สามารถใช้งานได้อยู่เสมอ โดยทำการตรวจสอบช่องเปิดต่างๆ มิให้มีสิ่งกีดขวางกั้นการระบายอากาศ	✓ - โครงการจัดให้มีเจ้าหน้าที่คอยตรวจสอบอุปกรณ์ที่ใช้ระบายอากาศทุกวัน เพื่อให้สามารถใช้งานได้อย่างมีประสิทธิภาพ	ภาพที่ 2.2-10	-
