ผลการปฏิบัติตาม
มาตรการป้องกัน
และแก้ไขผลกระทบ
สิ่งแวดล้อม

ผลการปฏิบัติตามมาตรการป้องกัน และแก้ไขผลกระทบสิ่งแวดล้อม

2.1 ผลการปฏิบัติตามมาตรการป้องกัน และแก้ไขผลกระทบสิ่งแวดล้อม

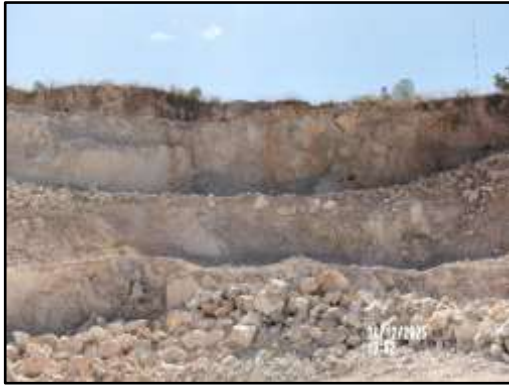
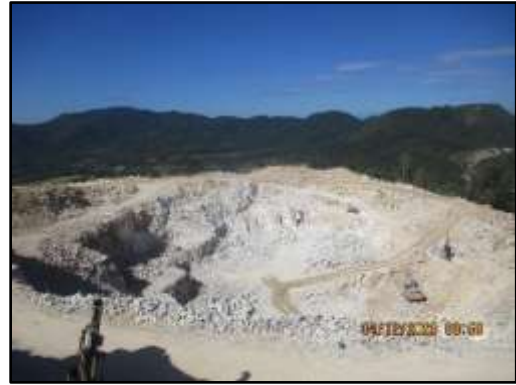
1. มาตรการที่เสนอไว้ในรายงานการวิเคราะห์ผลกระทบสิ่งแวดล้อม 1.1 ให้เปิดหน้าเหมืองโดยวิธีเหมืองหาบลักษณะชั้นบันได สูงประมาณ 5 เมตร กว้าง 6 เมตร รักษาความลาดชันของหน้าเหมืองทั้งหมดให้อยู่ในสภาพมั่นคงปลอดภัย	- โครงการฯ ได้ทำเหมืองแบบชั้นบันได ซึ่งกำหนดชั้นบันไดในแต่ละชั้นให้มีความสูงประมาณ 5 เมตร ความกว้างประมาณ 5 เมตร และความลาดเอียงรวมไม่เกิน 45 องศา เพื่อความปลอดภัยและความสะดวกของเครื่องจักรที่ทำงาน ตลอดจนหลีกเลี่ยงการดินหน้าเหมืองที่มีชั้นหินเอียงเข้าหาหน้างาน เพื่อป้องกันมิให้เกิดการพังถล่ม หรือการร่วงหล่นของเศษดินและเศษหินของบริเวณหน้าเหมือง	-	- ภาพที่ 2.1 สภาพหน้าเหมืองในปัจจุบัน

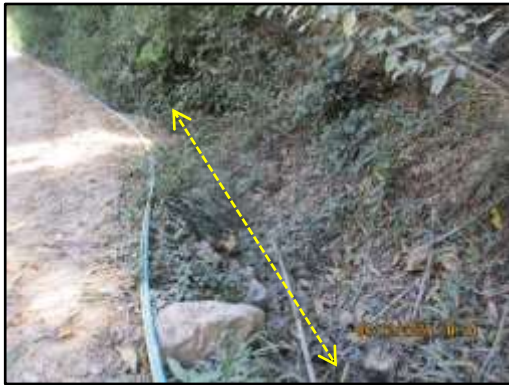
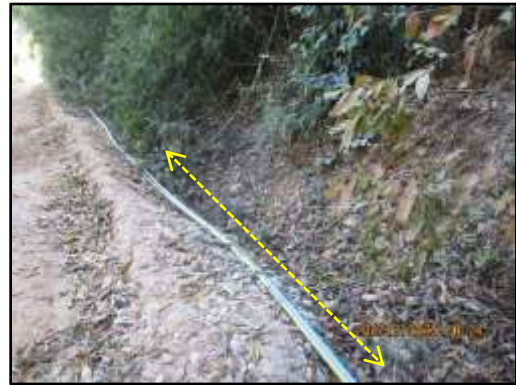
ภาพที่ 2.2 คูระบายน้ำที่รองรับน้ำฝนจากพื้นที่เก็บกองเศษดิน

1.2 ทำการขุดระบายน้ำกว้าง 1.5 เมตร ลึก 1 เมตร เพื่อรองรับน้ำฝนจากพื้นที่เก็บกองเศษดินและพื้นที่โครงการ และขุดบ่อดักตะกอนขนาด 900 ตารางเมตร ลึก 5 เมตร เพื่อเก็บกักน้ำและตะกอนดินจากหน้าเหมือง	- โครงการฯ ได้ทำการขุดระบายน้ำกว้าง 1.5 เมตร ลึก 1 เมตร เพื่อรองรับน้ำฝนจากพื้นที่เก็บกองเศษดิน และพื้นที่โครงการ และขุดบ่อดักตะกอน เพื่อเก็บกักเก็บน้ำและตะกอนดินจากหน้าเหมือง	-	- ภาพที่ 2.2 ระบายน้ำที่รองรับน้ำฝนจากพื้นที่เก็บกองเศษดิน - ภาพที่ 2.3 บ่อดักตะกอนภายในพื้นที่โครงการ

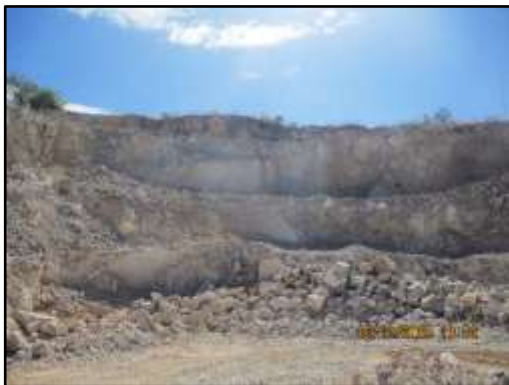
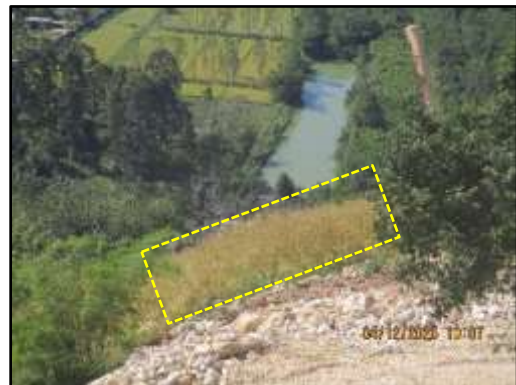
ภาพที่ 2.3 ปอดักตะกอนภายในพื้นที่โครงการ

บริเวณพื้นที่หน้าเหมือง

บริเวณกองเก็บเปลือกดิน

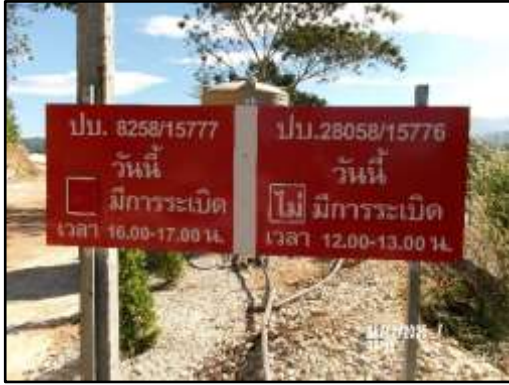
1.3 ใช้วัตถุระเบิดชนิด AN-FO ปริมาณไม่เกิน 150 ปอนด์/จังหวัด ในการเปิดหน้าเหมืองวันละ 1 ครั้ง ในช่วงเวลาเดียวกันทุกวันระหว่าง 16.00-17.00 น.	- โครงการฯ กำหนดให้ใช้วัตถุระเบิดชนิด AN-FO ปริมาณไม่เกิน 150 ปอนด์/จังหวัด เพื่อก่อให้เกิดผลกระทบต่อสิ่งแวดล้อมน้อยที่สุด และได้กำหนดเวลาในการระเบิดในช่วงเวลา 16.00-17.00 น. โดยทำการระเบิด 1 ครั้ง/วันเท่านั้น พร้อมทั้งโครงการยังได้ติดตั้งป้ายเพื่อแสดงรายละเอียดช่วงเวลาการระเบิดเหมืองด้วย	-	- เอกสารแนบที่ 2.1 ตัวอย่างรายงานการเจาะระเบิด - ภาพที่ 2.4 ป้ายแสดงรายละเอียดช่วงเวลาการระเบิดเหมือง

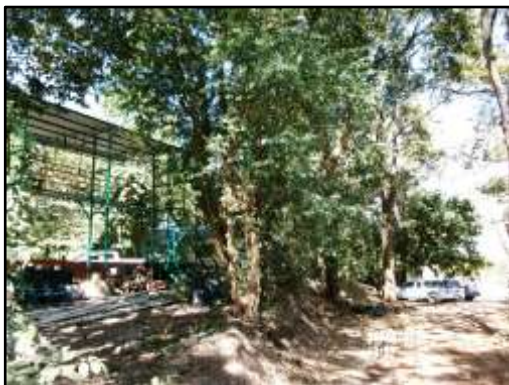
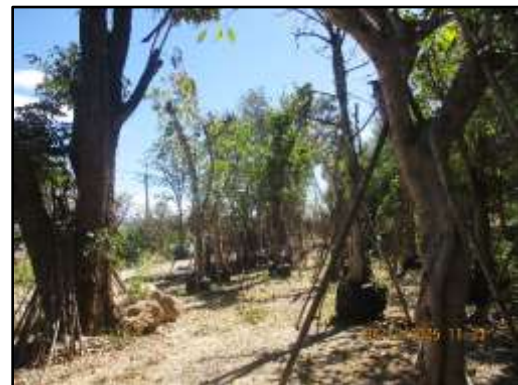
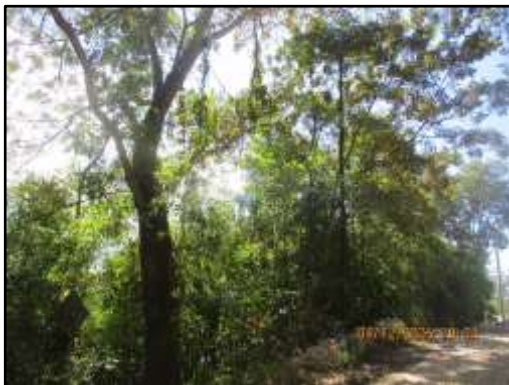
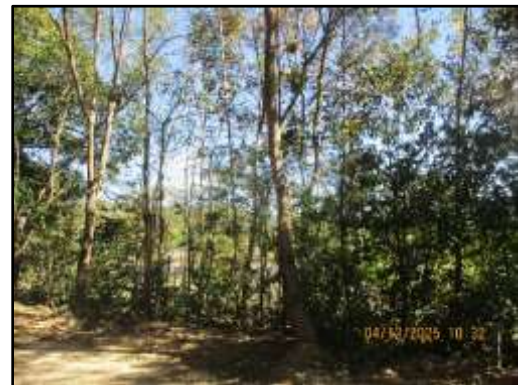
ภาพที่ 2.6 การปลูกต้นไม้ใกล้ถนนทางหลวงของโครงการ

3.2 ปลุกต้นไม้ทรงสูงหนาแน่นล้อมรอบบริเวณโดยรอบพื้นที่โรงบดย่อยหินให้มากที่สุด เพื่อปิดกั้นทิศทางลม	- โครงการฯ มีการปลุกต้นไม้ทรงสูงหนาแน่นโดยรอบพื้นที่โรงบดย่อยหินของโครงการ เพื่อป้องกันผลกระทบด้านทัศนียภาพ และฝุ่นละอองจากการทำเหมืองของโครงการ และทำการติดตามการเจริญเติบโตเป็นระยะอย่างต่อเนื่อง	-	- ภาพที่ 2.6 การปลุกต้นไม้ใกล้ถนนทางหลวงของโครงการ - ภาพที่ 2.10 ปลุกต้นไม้ทรงสูงหนาแน่นล้อมรอบบริเวณพื้นที่โรงโม่หิน/บดย่อยหิน

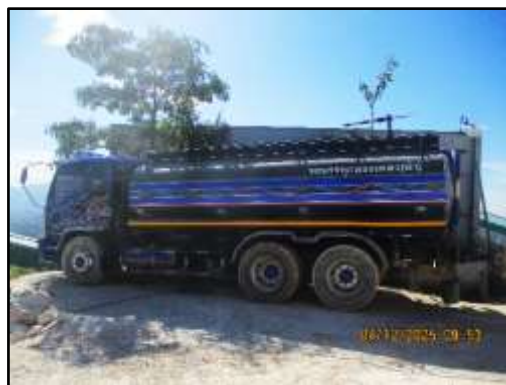
1.4 ด้านล่างของรางส่งแร่ จะต้องทำการฉีดพรมน้ำในขณะลำเลียงแร่และปลุกต้นไม้ใกล้ทางหลวงจำนวนไม่น้อยกว่า 4 แถว ระยะห่างระหว่างต้น 2x2 เมตร เพื่อป้องกันฝุ่น	- โครงการฯ ได้ทำการฉีดพรมน้ำในขณะลำเลียงแร่เป็นประจำ วันละ 4 ครั้ง และมีการปลุกต้นไม้โดยรอบพื้นที่โครงการ เพื่อป้องกันผลกระทบด้านทัศนียภาพและฝุ่นละอองจากการทำเหมืองของโครงการ และทำการติดตามการเจริญเติบโตเป็นระยะอย่างต่อเนื่อง	-	- ภาพที่ 2.5 รางส่งแร่ภายในโครงการ - ภาพที่ 2.6 การปลุกต้นไม้ใกล้ถนนทางหลวงของโครงการ - ภาพที่ 2.7 รถฉีดพรมน้ำบนเส้นทางขนส่งแร่ - ภาพที่ 2.8 สปริงเกอร์ฉีดพรมน้ำบริเวณเส้นทางขนส่งแร่

1.7 ฉีดพรมน้ำบนเส้นทางขนส่งแร่อย่างน้อยวันละ 2 ครั้ง ตามความเหมาะสมของฤดูกาล	- โครงการฯ ได้มีการฉีดพรมน้ำบนเส้นทางขนส่งแร่เป็นประจำ ประมาณ 4 ครั้งต่อวัน ในช่วงฤดูแล้ง เพื่อเป็นการป้องกันผลกระทบด้านฝุ่นละอองจากการขนส่งแร่ภายในพื้นที่โครงการ	-	- ภาพที่ 2.7 รถฉีดพรมน้ำบนเส้นทางขนส่งแร่ - ภาพที่ 2.8 สปริงเกอร์ฉีดพรมน้ำบริเวณเส้นทางขนส่งแร่

3. มาตรการฉบับเปลี่ยนแปลงแผนผังโครงการบางส่วน 3.1 ใช้การฉีดพรมทั่วบริเวณที่เกิดฝุ่นละออง ทั้งบริเวณหน้าเหมืองและถนนที่ใช้เป็นเส้นทางขนส่งหินไปยังจุดแต่งแร่ และบริเวณจุดเกิดฝุ่นในกระบวนการแต่งแร่	- โครงการฯ ได้มีการฉีดพรมน้ำบริเวณหน้าเหมืองและเส้นทางขนส่งแร่เป็นประจำ ประมาณ 4 ครั้งต่อวัน ในช่วงฤดูแล้ง เพื่อเป็นการป้องกันผลกระทบด้านฝุ่นละอองจากการขนส่งหินไปยังจุดแต่งร่นอกจากนี้บริเวณจุดเกิดฝุ่นในกระบวนการแต่งแร่ ทางโครงการได้ติดตั้งระบบสเปรย์น้ำเพื่อป้องกันผลกระทบด้านฝุ่นละอองเพิ่มเติมอีกด้วย	-	- ภาพที่ 2.7 รถฉีดพรมน้ำบนเส้นทางขนส่งแร่ - ภาพที่ 2.8 สปริงเกอร์ฉีดพรมน้ำบริเวณเส้นทางขนส่งแร่

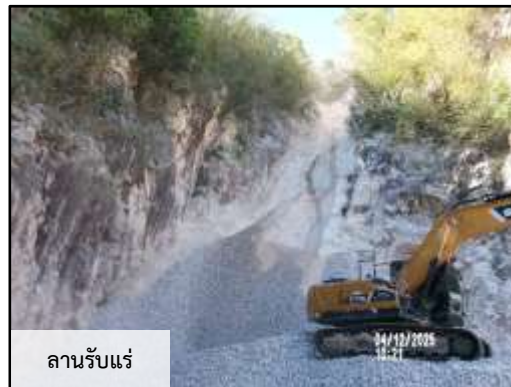
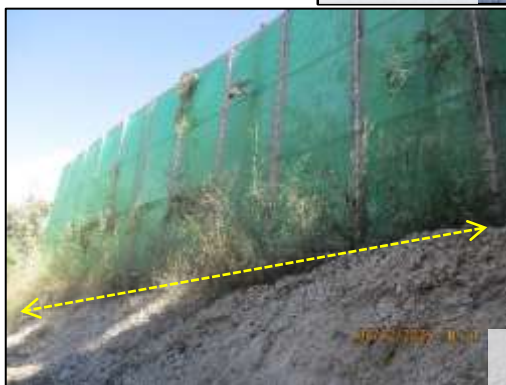
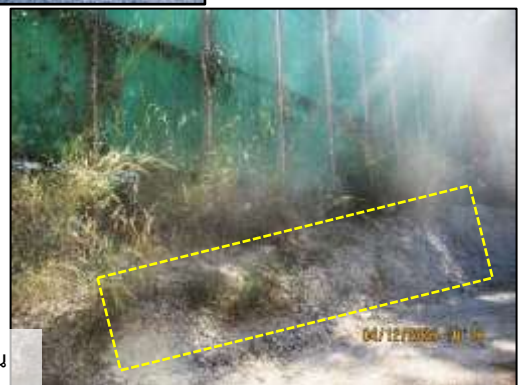
1. มาตรการที่เสนอไว้ในรายงานการวิเคราะห์ผลกระทบสิ่งแวดล้อม (ต่อ) 1.5 ทำคันทำนบดินโดยรอบลานรับแร่มีความสูงไม่น้อยกว่า 5 เมตร ฐานกว้าง 10 เมตร เพื่อป้องกันการกระเด็นของหิน	- โครงการฯ ได้จัดให้มีคันทำนบดินโดยรอบลานรับแร่ที่มีความสูง 5 เมตร ฐานกว้าง 11 เมตร เพื่อป้องกันการกระเด็นของหิน	-	- ภาพที่ 2.9 ลานรับแร่ และคันทำนบดินรอบลานรับแร่ของโครงการ

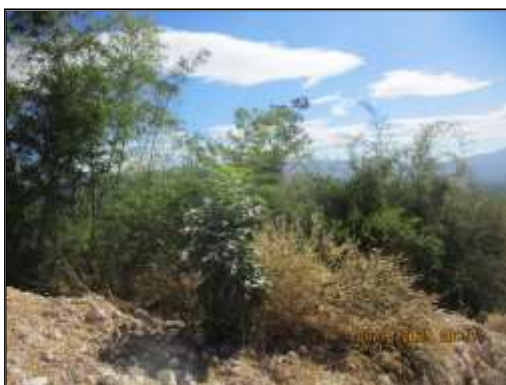
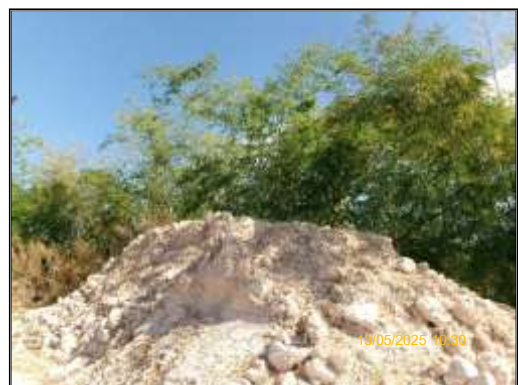
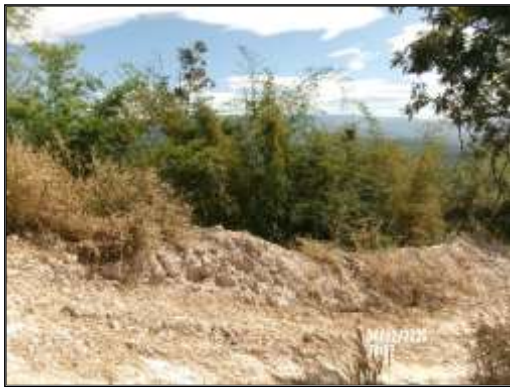
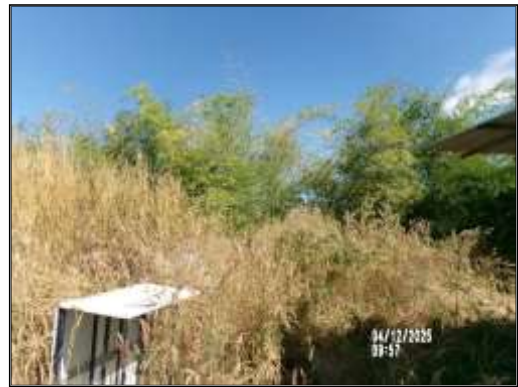
ภาพที่ 2.10 ปลุกต้นไม้ทรงสูงหนาแน่นล้อมรอบบริเวณพื้นที่โรงม่หิน/บดย่อยหิน

1.6 ปลุกต้นไม้โดยรอบโรงโม่หินของโครงการอย่างน้อย 4 แถว เพื่อป้องกันการพังกระจายของฝุ่น	- โครงการฯ มีการปลุกต้นไม้ทรงสูงหนาแน่นโดยรอบโรงโม่หินของโครงการ เพื่อป้องกันผลกระทบด้านทัศนียภาพ เสียง และฝุ่นละอองจากการทำเหมืองของโครงการ และทำการติดตามการเจริญเติบโตเป็นระยะอย่างต่อเนื่อง	-	- ภาพที่ 2.10 ปลุกต้นไม้ทรงสูงหนาแน่นล้อมรอบบริเวณพื้นที่โรงโม่หิน/บดย่อยหิน

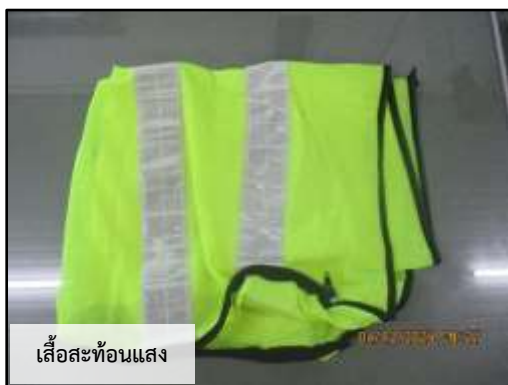
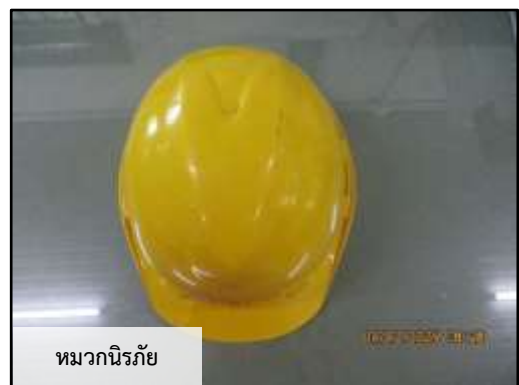
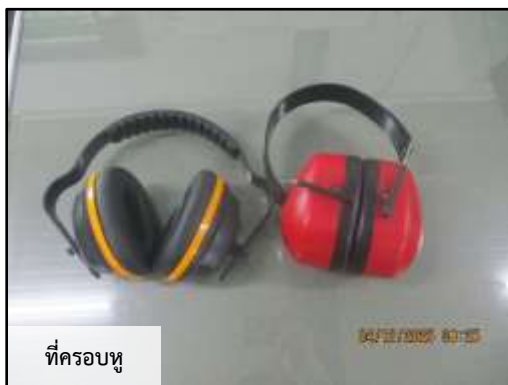
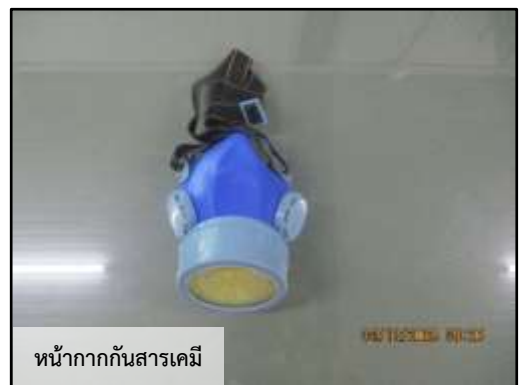
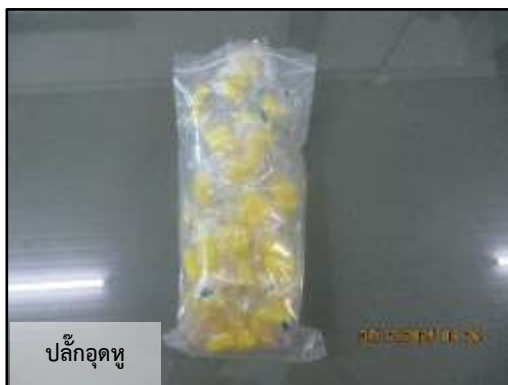
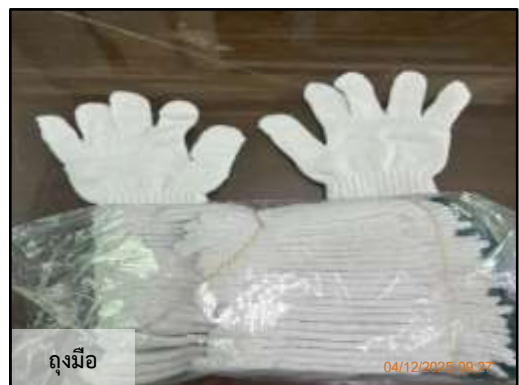
1.8 จัดให้มีอุปกรณ์ป้องกันอันตรายส่วนบุคคลให้แก่คนงาน ในขณะที่ปฏิบัติงาน ได้แก่ หน้ากากกันฝุ่น ที่ครอบงมูก ปลีกอุดหู หมวกนิรภัย ถุงมือ ให้เหมาะสมกับสภาพการทำงานและเพียงพอกับคนงาน	- โครงการฯ ได้จัดหาอุปกรณ์ป้องกันอันตรายส่วนบุคคลให้เหมาะสมตามประเภทของการทำงาน พร้อมทั้งกำหนด ให้พนักงานต้องสวมใส่ในขณะที่ปฏิบัติงานทุกคน รวมทั้งได้จัดเตรียมอุปกรณ์ป้องกันอันตรายส่วนบุคคลสำรองไว้อย่างเพียงพอเพื่อให้พนักงานสามารถเบิกใช้ได้ตลอดเวลา	-	- ภาพที่ 2.11 อุปกรณ์ป้องกันอันตรายส่วนบุคคลสำรอง

3.5 จัดให้คนงานสวมเครื่องป้องกันฝุ่นตามความเหมาะสม	- โครงการฯ ได้จัดหาอุปกรณ์ป้องกันอันตรายส่วนบุคคลให้เหมาะสมตามประเภทของการทำงาน	-	- ภาพที่ 2.11 อุปกรณ์ป้องกันอันตรายส่วนบุคคลสำรอง

เสื้อสะท้อนแสง

หมวกนิรภัย

ที่ครอบหู

หน้ากากกันสารเคมี

ปลั๊กอุดหู

ถุงมือ

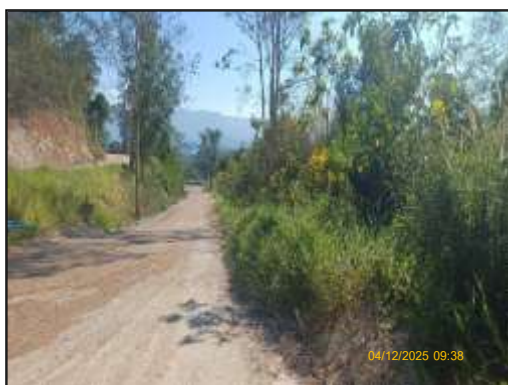
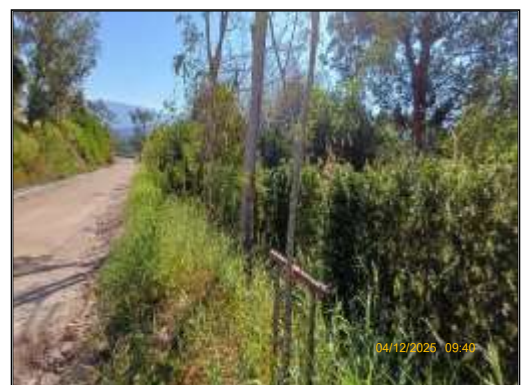
ภาพที่ 2.15 การปลูกต้นไม้ฟื้นฟูพื้นที่โครงการ

มาตรการป้องกันและแก้ไขผลกระทบสิ่งแวดล้อม	รายละเอียดการปฏิบัติตามมาตรการฯ	ปัญหา อุปสรรค ที่ไม่สามารถปฏิบัติ ตามมาตรการ และแนวทางแก้ไข	ภาพถ่าย/เอกสารประกอบผล
<p>2. มาตรการที่กำหนดโดยสำนักงานนโยบายและแผนทรัพยากรธรรมชาติและสิ่งแวดล้อม (ต่อ)</p> <p>2.7 ให้ทำการปรับปรุงฟื้นฟูพื้นที่โครงการฯ ที่ผ่านการทำเหมืองแร่แล้ว พร้อมทั้งให้รายงานผลการดำเนินงานให้สำนักงานนโยบายและแผนทรัพยากรธรรมชาติและสิ่งแวดล้อม และกรมทรัพยากรธรณี ทราบทุก 3 ปี นับจากวันที่ได้รับอนุญาตประทานบัตร</p>	<p>- ทางโครงการฯ ได้จัดให้มีแผนการปรับปรุงฟื้นฟูพื้นที่โครงการฯ ที่ผ่านการทำเหมืองแร่โดยแบ่งเป็นระยะๆ ให้สอดคล้องกับแผนการทำเหมืองและจะเข้าฟื้นฟูหน้าเหมืองทันทีที่สิ้นสุดการทำเหมืองในระยะนั้นๆ เพื่อต้องการปรับพื้นที่ให้เข้าสู่สภาพเดิมโดยเร็วที่สุด โดยทางโครงการได้รายงานผลการปรับปรุงฟื้นฟูพื้นที่ที่ผ่านการทำเหมืองแร่ให้สำนักงานอุตสาหกรรมจังหวัดสระบุรี สำนักงานนโยบายและแผนทรัพยากรธรรมชาติและสิ่งแวดล้อม และกรมอุตสาหกรรมพื้นฐานและการเหมืองแร่ สำนักงานอุตสาหกรรมพื้นฐานและการเหมืองแร่ เขต 6 รับทราบแล้ว</p> <p>- พื้นที่ที่ใช้ในการทำเหมืองและประกอบกิจกรรมที่เกี่ยวข้องเนื่องทั้งหมดในปัจจุบัน จำนวน 19-0-0 ไร่ ได้ดำเนินการขุดระบายน้ำเพื่อรองรับน้ำฝนที่ไหลชะกอนมูลดินทราย และจัดทำบ่อดักตะกอน เพื่อรองรับตะกอนที่ถูกชะล้าง</p> <p>- ทั้งนี้ทางโครงการฯ ได้ขออนุมัติงบประมาณโครงการปลูกต้นไม้และดูแลป่าชุมชนบ้านหนองแห่น เพื่อใช้ในโครงการปลูกทดแทนในพื้นที่สาธารณะของชุมชน และแผนงานฟื้นฟูสภาพพื้นที่เหมือง ซึ่งปี 2568 ได้ดำเนินการที่เกี่ยวข้องกับงานฟื้นฟูสภาพพื้นที่เหมืองโพรวินต์ ดังนี้</p> <ol style="list-style-type: none"> 1) คูพื้นที่เหมืองและกำหนดขอบเขต 2) วางแผนและเตรียมพื้นที่ 3) ขออนุมัติและเตรียมกล้าไม้ 4) ดำเนินการปลูก 5) ติดตามความคืบหน้าป่าชุมชน 6) ติดตามการเจริญเติบโต 7) รายงาน 	-	<p>- เอกสารแนบที่ 2.7 แผนงานการฟื้นฟูพื้นที่โครงการฯ ที่ผ่านการทำเหมืองแร่ประจำปี 2568</p> <p>- เอกสารแนบที่ 2.8 รายงานผลและแผนการดำเนินการปรับปรุงฟื้นฟูพื้นที่โครงการฯ ที่ผ่านการทำเหมืองแร่</p> <p>- ภาพที่ 2.15 การปลูกต้นไม้ฟื้นฟูพื้นที่โครงการ</p>

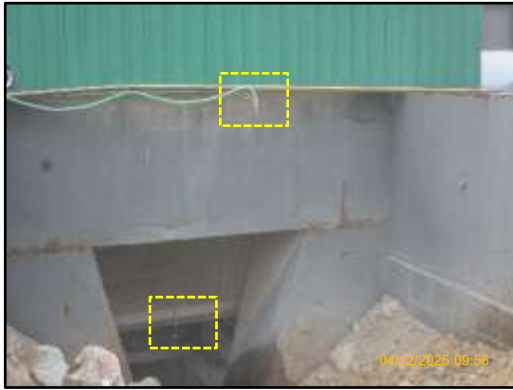
3. มาตรการฉบับเปลี่ยนแปลงแผนผังโครงการบางส่วน (ต่อ) 3.3 ติดตั้งระบบสเปรย์น้ำบริเวณจุดกำเนิดฝุ่นทุกจุด และจะปิดคลุมเครื่องจักรเป็นระบบปิด	- โครงการฯ ได้ติดตั้งระบบสเปรย์น้ำที่บริเวณจุดกำเนิดฝุ่นทุกจุด เช่น ตามสายพานลำเลียง และเครื่องจักรที่ใช้ในการแต่งแร่จะถูกปิดคลุม ไม่ให้เกิดปัญหาฝุ่นละอองออกสู่ภายนอก	-	- ภาพที่ 2.16 การติดตั้งระบบสเปรย์น้ำบริเวณจุดกำเนิดฝุ่น - ภาพที่ 2.17 การปิดคลุมเครื่องจักรเป็นระบบปิด
