การติดตามตรวจสอบการปฏิบัติตามมาตรการป้องกัน และแก้ไขผลกระทบสิ่งแวดล้อม

โครงการทำเหมืองแร่หินอุตสาหกรรมชนิดหินปูน เพื่ออุตสาหกรรมก่อสร้าง

คำขอประทานบัตรที่ 30/2541(ประทานบัตรที่ 32425/15589) ร่วมแผนผังโครงการทำเหมืองเดียวกันกับ

ครั้งที่ 2/2568 เดือนกรกฎาคม-ธันวาคม 2568

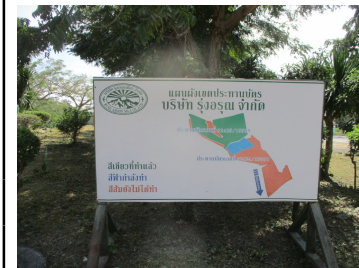
มาตรการป้องกันและแก้ไขผลกระทบสิ่งแวดล้อม	รายละเอียดการปฏิบัติตามมาตรการ	เหตุผลที่ไม่ปฏิบัติ/ปฏิบัติไม่ครบ/ เปลี่ยนแปลงการปฏิบัติและข้อเสนอแนะ	รูป/เอกสารอ้างอิง
1. ทรัพยากรสิ่งแวดล้อมทางกายภาพ 1.1 สภาพภูมิประเทศ 1. กำหนดขอบเขตพื้นที่หน้าเหมืองที่จะดำเนินการผลิตแร่ในแต่ละช่วงให้ชัดเจน และดำเนินการทำเหมืองเฉพาะภายในขอบเขตพื้นที่หน้าเหมืองที่กำหนดเท่านั้น	- โครงการติดตั้งป้ายการกำหนดเขตพื้นที่การทำเหมือง ในแต่ละช่วงชัดเจน และดำเนินการในเฉพาะภายในพื้นที่หน้าเหมืองที่กำหนดเท่านั้น	-

<p>ป้ายแสดงขอบเขตพื้นที่หน้าเหมือง</p>

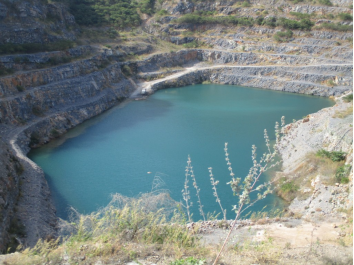
1.2 อุทกวิทยา 1. จัดสร้างบ่อรับน้ำขนาดพื้นที่ 2 ไร่ ลึก 3 เมตร ในบริเวณพื้นที่คำขอฯ ที่ 30/2541 เพื่อรองรับน้ำที่ชะล้างออกมาจากหน้าเหมือง ในเขตพื้นที่คำขอฯ ที่ 29/2541 ซึ่งจะ ดำเนินการผลิตแร่ในส่วนที่เป็นภูเขาในช่วงที่ 1 และ 2 ของการทำเหมือง ส่วนการทำ เหมืองในช่วงที่ 3 ซึ่งจะมีการขยายหน้า เหมืองมายังพื้นที่คำขอฯ ที่ 30/2541 ใน ลักษณะบ่อเหมือง ทางโครงการจะต้อง ออกแบบหน้าเหมือง หรือบ่อเหมืองให้บริเวณ ใดบริเวณหนึ่งเป็นบ่อพักน้ำชั่วคราว แล้วทำ การผลิตแร่ในบ่อเหมืองอีกด้านหนึ่ง ซึ่งจะ สลับกันไปอยู่ภายในบ่อเหมือง และห้าม ระบายน้ำออกนอกพื้นที่โครงการอย่าง เด็ดขาด	- โครงการได้จัดให้มีบ่อเหมืองเป็นบ่อพักน้ำชั่วคราว และ ไม่มีการระบายน้ำออกจากพื้นที่โครงการ	-

<p>พื้นที่บ่อพักน้ำชั่วคราวบริเวณบ่อเหมือง</p>

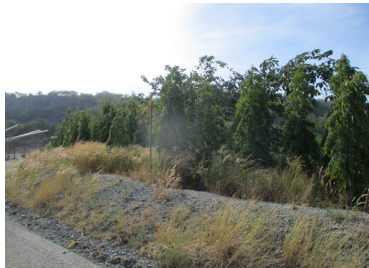
2. จัดสร้างคันทำนบและคูรับน้ำจากหลัก หมุดที่ 19 ไปยังหลักหมุดที่ 2 ของพื้นที่คำขอ ฯ ที่ 29/2541 เพื่อเบี่ยงเบนน้ำที่ไหลบ่า บริเวณนี้ ให้ไหลไปยังบ่อรับน้ำในพื้นที่คำขอฯ ที่ 30/2541 โดยจัดสร้าง ในลักษณะ รูปสี่เหลี่ยมคางหมู ขนาดคันทำนบฐานกว้าง 2 เมตร สูง 1.5 และสันทำนบกว้าง 1 เมตร ส่วนคูระบายน้ำขนาดความกว้างด้านบน 1.5 เมตร ลึก 1 เมตร และท้องร่องกว้าง 0.75 เมตร	- โครงการได้มีการจัดทำคันทำนบดินและคูระบายน้ำเพื่อ เบี่ยงเบนน้ำที่ไหลบ่าให้ไหลไปยังบ่อรับน้ำตามที่กำหนด	-

<p>คันทำนบรับน้ำจากหมุดที่ 19 ไปหลักหมุดที่ 2</p>

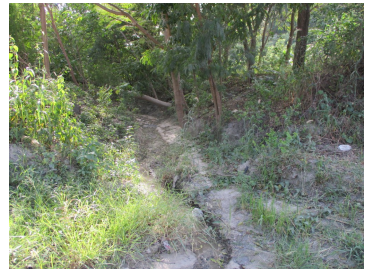
<p>คูระบายน้ำ</p>

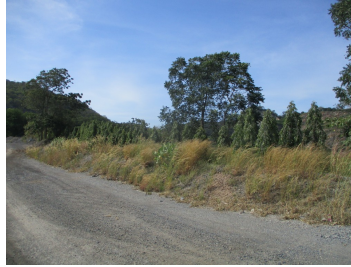
3. บริเวณขอบบ่อรับน้ำ และโดยรอบขอบ บ่อเหมือน ทางโครงการจะต้องปลูกหญ้าแฝก อย่างน้อย 3 แถว ในลักษณะสลับฟันปลา โดยให้มีระยะห่างระหว่างต้น และแถว ประมาณ 50 เซนติเมตร	- โครงการได้มีการปลูกหญ้าแฝกและไม้ยืนต้นตามแนว ขอบบ่อเหมือนตามรายละเอียดดังกล่าว	-

<p>แนวต้นไม้ขอบบ่อเหมือน</p>

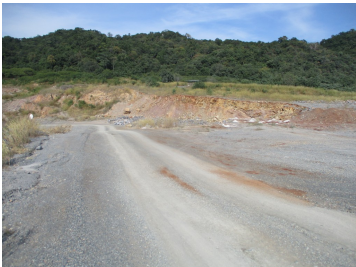
<p>สภาพเส้นทางขนส่งแร่ จากหน้าเหมืองถึงโรงโม่หิน</p>

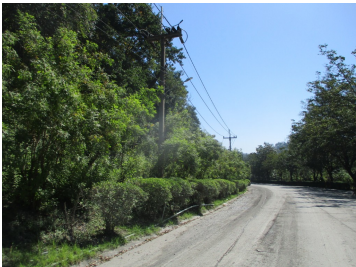
<p>สภาพเส้นทางขนส่งแร่จากโรงโม่หิน ถึงถนนหมายเลข 21</p>

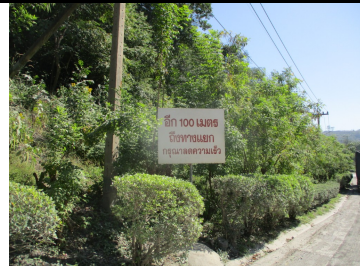
2. จัดทำป้ายสัญญาณเตือนภัยบริเวณเส้นทาง ขนส่งแร่ โดยเฉพาะบริเวณทางแยกหรือก่อน ขึ้นสู่ทางหลวงหมายเลข 21 เพื่อความ ปลอดภัยและลดอุบัติเหตุ	- โครงการได้จัดให้มีป้ายเตือนบริเวณเส้นทางขนส่งแร่ บริเวณทางแยกหรือก่อนขึ้นสู่ทางหลวงหมายเลข 21 และดูแลรักษาให้อยู่ในสภาพดีอยู่เสมอ	-

ป้ายเตือนบริเวณเส้นทางขนส่งแร่/ก่อน ขึ้น ทล.21

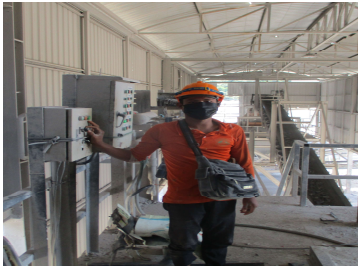
มาตรการป้องกันและแก้ไขผลกระทบสิ่งแวดล้อม	รายละเอียดการปฏิบัติตามมาตรการ	เหตุผลที่ไม่ปฏิบัติ/ปฏิบัติไม่ครบ/ เปลี่ยนแปลงการปฏิบัติและข้อเสนอแนะ	รูป/เอกสารอ้างอิง
<p>3.2 อาชีวอนามัย</p> <p>1. จัดหาอุปกรณ์เพื่อป้องกันอันตรายส่วนบุคคลให้กับพนักงานและเจ้าหน้าที่ขณะปฏิบัติงาน เช่น หน้ากากป้องกันฝุ่น ที่ครอบงมูก ปลั๊กอุดหู หมวกนิรภัย รองเท้านิรภัย และถุงมือ เป็นต้น และควบคุมให้มีการสวมใส่ตลอดเวลาปฏิบัติงาน พร้อมทั้งจัดเตรียมอุปกรณ์เพื่อปฐมพยาบาลเบื้องต้นให้พร้อมอยู่เสมอ</p>	<p>- โครงการจัดให้มีอุปกรณ์ป้องกันอันตรายส่วนบุคคลให้กับพนักงานและเจ้าหน้าที่ พร้อมกับควบคุมให้มีสวมใส่ตลอดเวลาปฏิบัติงาน และมีการจัดเตรียมอุปกรณ์ปฐมพยาบาลเบื้องต้นให้พร้อมใช้งานอยู่เสมอ</p>	-	<div>

<p>พนักงานสวมใส่อุปกรณ์ป้องกันอันตราย</p></div>
			<div>

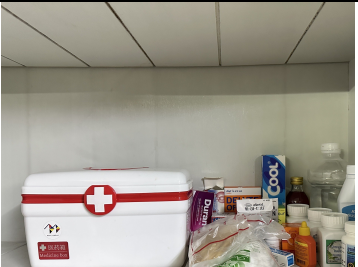
<p>ยาปฐมพยาบาลเบื้องต้น</p></div>

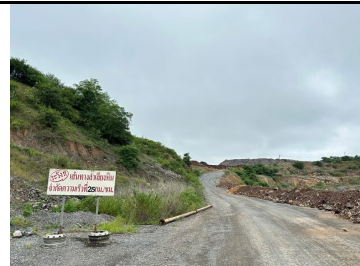
มาตรการป้องกันและแก้ไขผลกระทบสิ่งแวดล้อม	รายละเอียดการปฏิบัติตามมาตรการ	เหตุผลที่ไม่ปฏิบัติ/ปฏิบัติไม่ครบ/ เปลี่ยนแปลงการปฏิบัติและข้อเสนอแนะ	รูป/เอกสารอ้างอิง
2. จัดตั้งระเบียบข้อบังคับที่จะนำมาใช้ เพื่อลดอุบัติเหตุอย่างเคร่งครัด และมอบหมายให้หัวหน้างานเป็นผู้รับผิดชอบ	- โครงการได้ติดตั้งป้ายเตือนควบคุมความเร็วไม่เกิน 25 km/hr ป้ายเตือนเดินรถสวนทาง และให้ทางรถหนักไปก่อน บริเวณริมเส้นทางขนส่งแร่ เพื่อความปลอดภัย	-

<p>ป้ายควบคุมความเร็ว 25 km/hr</p>

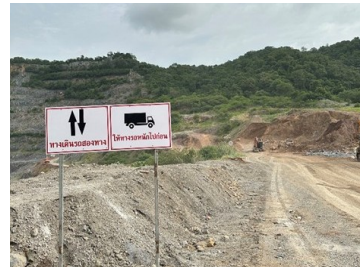
<p>ป้ายเตือนเดินรถสวนทาง และให้ทางรถหนักไปก่อน</p>

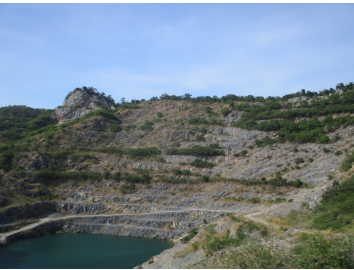
1. ทรัพยากรสิ่งแวดล้อมทางกายภาพ 1.1 สภาพภูมิประเทศ ระยะดำเนินการทำเหมือง 1. กำหนดเปิดหน้าเหมืองโดยวิธีเหมืองทาบ ในลักษณะแบบขั้นบันได (Benching Method) โดยให้แต่ละขั้นมีความสูงไม่เกิน 10 เมตร และความกว้างไม่น้อยกว่า 10 เมตร และควบคุมความลาดชันรวมไม่เกิน 45 องศา	- สภาพหน้าเหมืองของโครงการมีลักษณะเป็นขั้นบันได กว้างประมาณ 10 เมตร และสูงประมาณ 10 เมตร มีความลาดชันรวมไม่เกิน 45 องศา	-

<p>สภาพหน้าเหมืองแบบขั้นบันได</p>

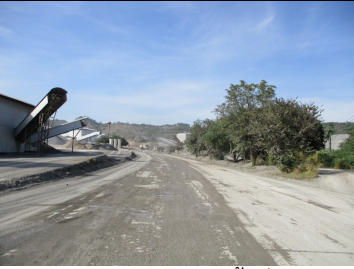
3. เศษดินเศษหินที่เกิดขึ้นจากการเปิดหน้าเหมืองจะต้องนำไปปรับถมเส้นทางลำเลียงและนำไปไม่บดเป็นหินคลุก ห้ามไถด้นลงสู่พื้นที่ข้างเคียง และเก็บกองไว้บริเวณหน้าเหมืองอย่างเด็ดขาด	- เศษดินและเศษหินที่เกิดจากการทำเหมือง ทางโครงการจะนำไปปรับปรุงเส้นทางลำเลียงแร่ในเขตพื้นที่โครงการ และบางส่วนจะนำไปไม่บดเป็นหินคลุก	-

<p>เส้นทางลำเลียงแร่ภายในพื้นที่โครงการ</p>

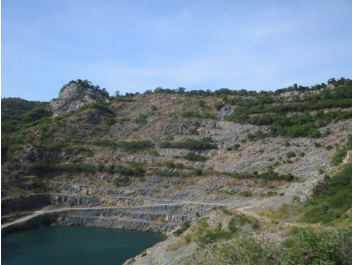
<p>หน้าเหมืองแบบชั้นบันได</p>

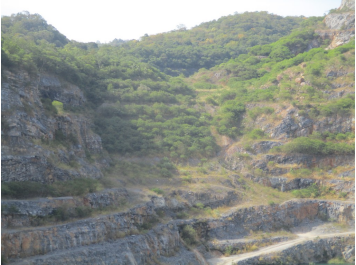
<p>ปลูกพืชคลุมดินและไม้ยืนต้นบริเวณผ่านการทำเหมือง</p></div>

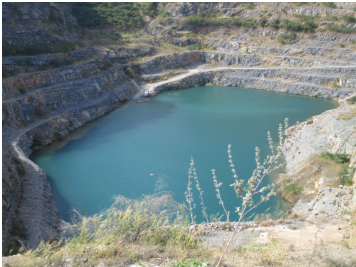
<p>ปรับสภาพบ่อเหมือง ให้เป็นบ่อน้ำใช้สาธารณะ</p>
2. รื้อถอนอาคารสิ่งปลูกสร้างและเครื่องจักร อุปกรณ์ออกจากพื้นที่ให้หมด รวมทั้งปรับ เกลี่ยคันทำนบถมกลับคุ้ระบายน้ำ และปลูก พืชคลุมดินเพื่อลดการชะล้างหน้าดิน และ ปลูกไม้ยืนต้นเพิ่มเติมในส่วนที่สามารถปลูกได้ ต่อไป	- ทางโครงการพร้อมดำเนินการตามมาตรการหลัง สิ้นสุดการทำเหมือง โดยทำการปลูกพืชคลุมดินและ ไม้ยืนต้นบริเวณที่ผ่านการทำเหมืองแล้ว และปลูกไม้ ยืนต้นเพิ่มเติมบริเวณริมเส้นทางขนส่งแร่	-

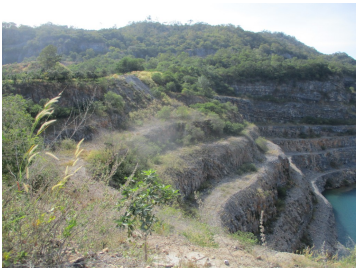
<p>ปลูกพืชคลุมดินและไม้ยืนต้น บริเวณผ่านการทำเหมือง</p>

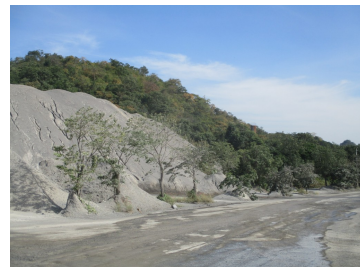
<p>ไม่ย่นต้นบริเวณเส้นทางขนส่งแร่</p>
1.2 คุณภาพอากาศและเสียง 1. ติดตั้งถุงกรองฝุ่นไว้ที่บริเวณเครื่องเจาะรู ระเบิดเพื่อป้องกันฝุ่นหินออกจากเครื่อง เจาะรูระเบิด	- รถเจาะรูระเบิดมีการติดตั้งเครื่องดูดฝุ่นและถุงกรอง ฝุ่น เพื่อป้องกันฝุ่นละอองฟุ้งกระจายในระหว่างการ เจาะรูระเบิด	-	  <p>รถเจาะรูระเบิดที่ติดตั้งถุงกรองฝุ่น</p>
2. ในการขุดเปิดหน้าดินชั้นบน และด้านบน ของหน้าระเบิด จะต้องฉีดพรมน้ำก่อนที่จะ ดำเนินการทุกครั้ง	- ก่อนการขุดเปิดหน้าดินชั้นบน และด้านบนของหน้า ระเบิด จะมีการฉีดพรมน้ำก่อนที่จะดำเนินการ	-	-

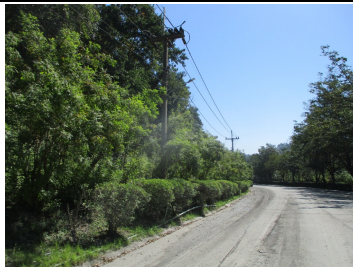
มาตรการป้องกันและแก้ไขผลกระทบสิ่งแวดล้อม	รายละเอียดการปฏิบัติตามมาตรการ	เหตุผลที่ไม่ปฏิบัติ/ปฏิบัติไม่ครบ/ เปลี่ยนแปลงการปฏิบัติและข้อเสนอแนะ	รูป/เอกสารอ้างอิง
3. เส้นทางลำเลียงแร่จากโรงโม่หินไปยังทางหลวงหมายเลข 21 ซึ่งปัจจุบันเป็นถนนลาดยาง ควรทำการปรับปรุงดูแลรักษาให้อยู่ในสภาพที่ใช้งานได้ตลอดเวลา หากเกิดการชำรุดเสียหายหรือเกิดการพังกระจายของฝุ่นละอองจะต้องซ่อมแซมทันที	- เส้นทางขนส่งแร่จากโรงโม่หินของโครงการออกไปยังทางหลวงหมายเลข 21 ทางโครงการได้ปรับปรุงเป็นถนนคอนกรีตเสริมเหล็ก พร้อมทั้งทำการปลูกไม้ยืนต้นบริเวณริมเส้นทาง	-

เส้นทางไปยังถนน ทล.21
4. ทำการฉีดพรมน้ำตามแนวเส้นทางลำเลียงภายในพื้นที่โครงการอย่างน้อยวันละ 2 ครั้ง	- มีการฉีดพรมน้ำตามเส้นทางลำเลียงแร่อย่างน้อยวันละ 2 ครั้ง และได้กำชับให้รถบรรทุกแร่ทุกคันผ่านบ่อล้างล้อก่อนออกนอกโรงโม่หินทุกครั้ง เพื่อช่วยลดการพังกระจายของฝุ่นละออง	-

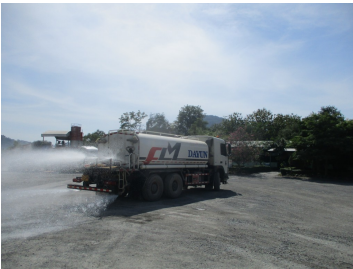
รถฉีดพรมน้ำ

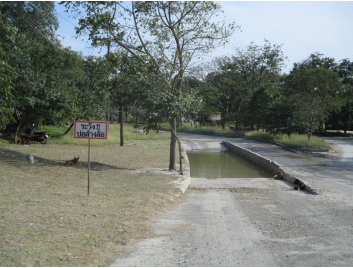
บ่อล้างล้อในพื้นที่โครงการ

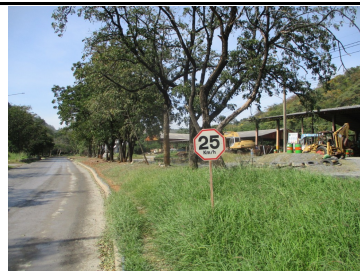
มาตรการป้องกันและแก้ไขผลกระทบสิ่งแวดล้อม	รายละเอียดการปฏิบัติตามมาตรการ	เหตุผลที่ไม่ปฏิบัติ/ปฏิบัติไม่ครบ/ เปลี่ยนแปลงการปฏิบัติและข้อเสนอแนะ	รูป/เอกสารอ้างอิง
5. จำกัดความเร็วของรถยนต์และเครื่องจักร ทุกชนิดให้วิ่งไม่เกิน 25 กิโลเมตร/ชั่วโมง	- จำกัดความเร็วของรถยนต์ เครื่องจักร และรถบรรทุก แร่ที่วิ่งอยู่ภายในโครงการให้ใช้ความเร็วไม่เกินตามที่ กำหนด โดยติดป้ายเตือนไว้ให้เห็นอย่างชัดเจน	-

ป้ายจำกัดความเร็ว 25 km/hr
1.3 โรงโม่หิน 1. จะต้องปรับปรุงให้เป็นระบบปิด คือสร้าง อาคารปิดคลุม 3 ด้าน และหลังคาปิดคลุม เครื่องมืองบดย่อยหินทั้งระบบพร้อมทั้งติดตั้ง เครื่องฉีดสเปรย์น้ำบริเวณจุดต่างๆ	- ทางโครงการได้สร้างอาคารโรงโม่หินเป็นระบบปิด โดยสร้างอาคารปิดคลุม 3 ด้าน และมีหลังคาปิดคลุม เครื่องบดย่อยหินทั้งระบบ พร้อมทั้งติดตั้งสเปรย์น้ำ บริเวณที่ก่อให้เกิดฝุ่นละออง เช่น บริเวณยังรับหิน ใหญ่ และบริเวณปากโม่ เป็นต้น	-

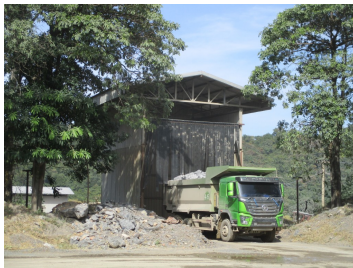
ปิดคลุมยังรับหินใหญ่

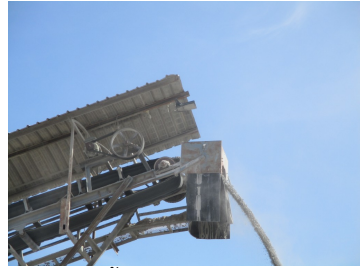
สเปรย์น้ำปลายสายพานลำเลียง

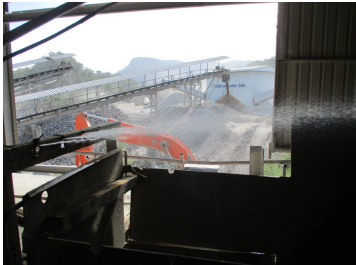
<p>สเปรย์น้ำปากไม่</p>
2. ระบบสายพานลำเลียงหินจะต้องมีอุปกรณ์ปิดคลุมโดยตลอด	- ทำการสร้างหลังคาปิดคลุมระบบสายพานลำเลียงหิน	-

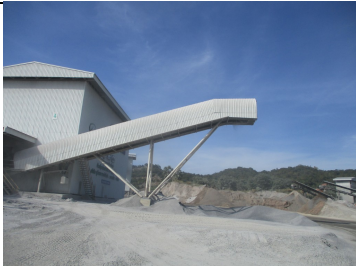
<p>ปิดคลุมระบบสายพานลำเลียงหิน</p>
3. ปลูกระเบิดดินร่วนรอบบริเวณโดยรอบพื้นที่โรงโม่หินให้มีระยะห่างระหว่างต้นและแถว 2x2 เมตร อย่างน้อย 3 แถว เพื่อช่วยปิดกั้นทิศทางลมและเพื่อลดการฟุ้งกระจายของฝุ่นต่อพื้นที่ข้างเคียง	- มีการปลูกระเบิดดินร่วนตามแนวเส้นทางลำเลียงแร่ ในโรงโม่หิน ส่วนพื้นที่ด้านในบริเวณสำนักงานและด้านข้างโรงโม่หินส่วนใหญ่เป็นพื้นที่สีเขียว ที่โครงการได้ปรับปรุงภูมิทัศน์และทางโครงการได้ปลูกระเบิดดินร่วนเพิ่มเติมตรงพื้นที่วางริมเส้นทางขนส่งแร่ เพื่อเป็นแนวป้องกันฝุ่นละอองได้เป็นอย่างดี	-

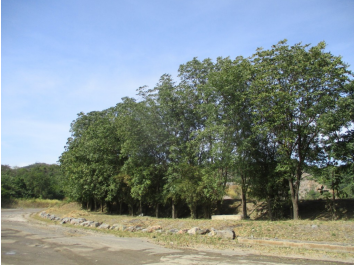
<p>ปลูกระเบิดดินร่วนรอบโรงโม่หิน</p>

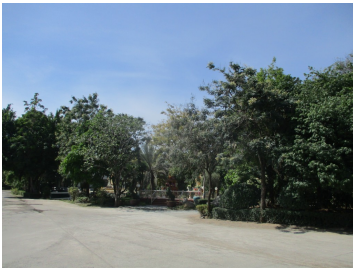
<p>พื้นที่สีเขียวอาคารสำนักงาน</p>

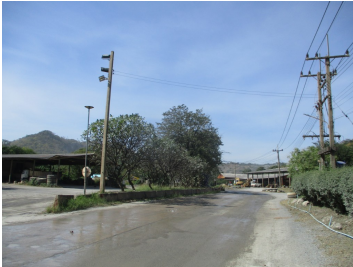
<p>พื้นที่สีเขียวริมเส้นทางขนส่งแร่</p></div>

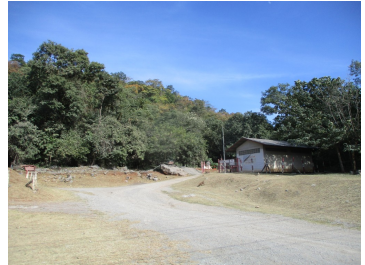
1.4 การใช้วัตถุระเบิด 1. การใช้วัตถุระเบิดในการผลิตแร่แต่ละครั้ง จะต้องควบคุมปริมาณวัตถุระเบิดสูงสุดไม่เกิน 120 กิโลกรัม/จังหวัด และหลีกเลี่ยงการจุดระเบิดในสภาวะอากาศไม่เหมาะสม	- ทางโครงการปฏิบัติตามมาตรการที่กำหนด พร้อมทำการสร้างอาคารเก็บวัตถุระเบิด และติดป้ายแสดงเขตพื้นที่อันตรายตามที่กฎหมายกำหนด	-

<p>อาคารเก็บวัตถุระเบิด เอกสารแนบในภาคผนวกที่ 6</p>

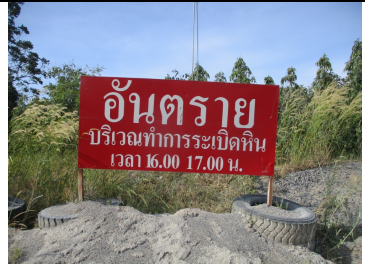
2. กำหนดทำการระเบิดในช่วงเวลา 16.00-17.00 นาฬิกา และให้ทำการระเบิดวันละ 1 ครั้ง	- ทางโครงการทำการระเบิดวันละ 1 ครั้ง ในช่วงเวลาที่กำหนด พร้อมทั้งจัดทำป้ายแจ้งเวลาทำการระเบิดหินติดไว้ให้เห็นอย่างชัดเจนภายในพื้นที่โครงการ	-

<p>ป้ายเวลาทำการระเบิด</p>

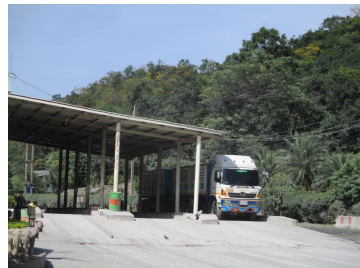
มาตรการป้องกันและแก้ไขผลกระทบสิ่งแวดล้อม	รายละเอียดการปฏิบัติตามมาตรการ	เหตุผลที่ไม่ปฏิบัติ/ปฏิบัติไม่ครบ/ เปลี่ยนแปลงการปฏิบัติและข้อเสนอแนะ	รูป/เอกสารอ้างอิง
<p>2. คุณค่าการใช้ประโยชน์ของมนุษย์</p> <p>2.1 การคมนาคม และการขนส่ง</p> <p>1. การบรรทุกแร่จะต้องบรรทุกน้ำหนักไม่เกินพิกัดตามราชการกำหนด และควบคุมความเร็วของรถไม่เกิน 30 กิโลเมตร/ชั่วโมง</p>	<p>- มีการกำหนดและควบคุมน้ำหนัก โดยการชั่งน้ำหนัก รถบรรทุกแร่ทุกครั้งก่อนออกจากโรงโม่หิน และควบคุมความเร็วรถบรรทุกตามมาตรการที่กำหนด รวมทั้งมีป้ายสัญญาณเตือนให้ระมัดระวัง และลดความเร็วบริเวณทางแยกก่อนขึ้นสู่ถนนสาธารณะ และทำการปิดคลุมผ้าใบรถบรรทุกแร่ก่อนออกนอกโรงโม่หินทุกครั้ง</p>	-

<p>จุดชั่งน้ำหนักรถ</p>

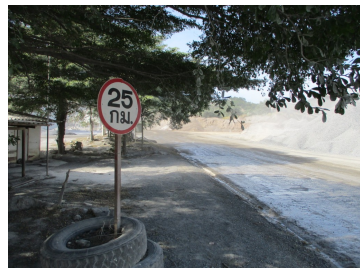
<p>ป้ายจำกัดความเร็ว</p>

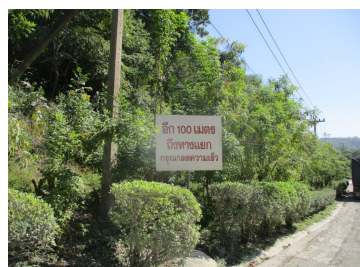
<p>ป้ายสัญญาณเตือนทางแยก</p>

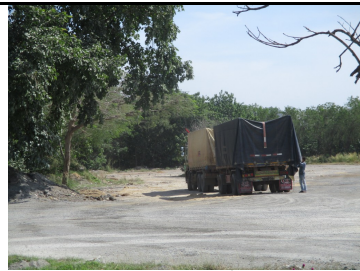
<p>ปิดคลุมผ้าใบก่อนออกพื้นที่โครงการ</p>
2. จะต้องทำการปรับปรุงเส้นทางลำเลียงแร่ ในช่วงจากพื้นที่โครงการถึงโรงโม่หินและ ถนนลาดยางจากโรงโม่หินมายังทางหลวง หมายเลข 21 ให้มีสภาพที่ใช้งานได้ดีทุก ฤดูกาล หากเกิดการชำรุดเสียหายจะต้องทำ การซ่อมแซมให้ใช้งานได้ตามปกติ	- ปัจจุบันทางโครงการได้ทำการปรับปรุงเส้นทางขนส่ง แร่โดยส่วนใหญ่เป็นถนนคอนกรีตเสริมเหล็ก ทั้งช่วง จากพื้นที่โครงการถึงโรงโม่หิน และจากโรงโม่หิน ออกไปยังทางหลวงหมายเลข 21 ให้สามารถใช้งานได้ ดียู่เสมอ	-

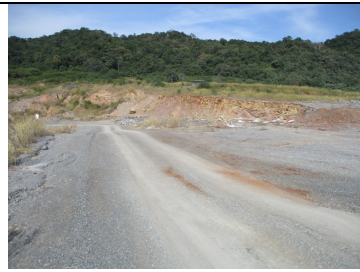
<p>เส้นทางลำเลียงแร่ จากพื้นที่โครงการถึงโรงโม่หิน</p>

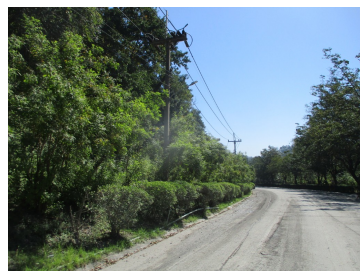
<p>ถนนลาดยางจากโรงโม่ไปยัง ทล.21</p>

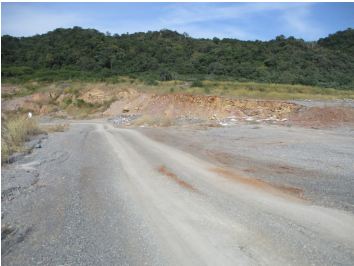
มาตรการติดตามตรวจสอบผลกระทบสิ่งแวดล้อม	รายละเอียดการปฏิบัติตามมาตรการ	เหตุผลที่ไม่ปฏิบัติ/ปฏิบัติไม่ครบ/ เปลี่ยนแปลงการปฏิบัติและข้อเสนอแนะ	รูป/เอกสารอ้างอิง
<p>5. การคมนาคม</p> <p>หากเส้นทางขนส่งแร่เกิดการชำรุดเสียหาย ทางโครงการจะต้องรับผิดชอบในการดำเนินการซ่อมแซมและปรับปรุงโดยทันที</p>	<p>- เส้นทางลำเลียงแร่ภายในพื้นที่โครงการ และเส้นทางขนส่งแร่จากโรงโม่หินจนถึงทางหลวงหมายเลข 21 เป็นถนนที่ใช้เฉพาะโครงการเท่านั้น หากพบว่าการชำรุดเสียหาย ทางโครงการจะทำการซ่อมแซมทันที</p>	-	<div>

<p>เส้นทางลำเลียงแร่ภายในพื้นที่โครงการ</p>

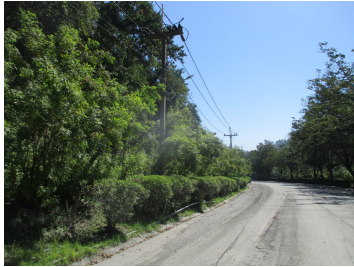
<p>เส้นทางขนส่งแร่จากโรงโม่หินจนถึงทางหลวงหมายเลข 21</p></div>

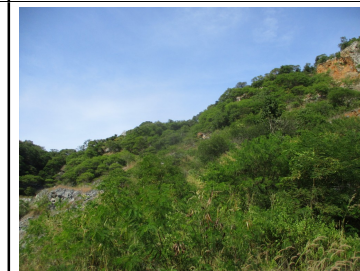
2. ให้กันเขตพื้นที่ไม่ให้มีการทำเหมืองแร่บริเวณหมุด หลักฐานที่ 2-3-4-5-6-7-8-9-10-11-12 และให้เว้น แนวเขตไม่ทำเหมืองห่างจากขอบแปลงระยะ 10 เมตร ระหว่างหมุดหลักฐานที่ 1 และ 2	- ทางโครงการได้กันเขตไม่ให้มีการทำเหมือง และเว้นแนว เขตไม่ทำเหมืองในบริเวณที่กำหนด	-

เขตพื้นที่ไม่ให้มีการทำเหมือง หมุด 2-12

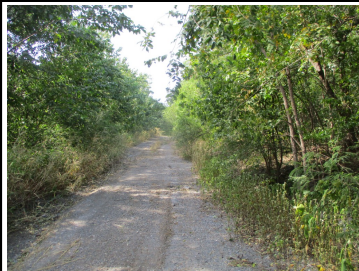
<p>แนวเว้นเขต 10 เมตร จากขอบแปลง ระหว่างหมุด 1 และ 2</p>
3. ให้ดำเนินการปลูกไม้ยืนต้นโตเร็วภายหลังจากได้รับประทานบัตรแล้ว (ในระยะเตรียมการทำเหมือง) โดยปลูกให้มีระยะ 2x2 เมตร ในพื้นที่ที่เว้นการทำเหมือง รวมทั้งดูแลรักษาต้นไม้เหล่านั้นให้มีความเจริญเติบโตที่ดี	- บริเวณพื้นที่เว้นเขตการทำเหมืองส่วนใหญ่มีสภาพเป็นพื้นที่ป่าตามธรรมชาติเดิม และได้ทำการปลูกไม้ยืนต้นจำพวกสะเดาเพิ่มเติมในพื้นที่เว้นการทำเหมืองระหว่างหมุดหลักฐานที่ 1 และ 2 ของประทานบัตรที่ 32425/15589	-

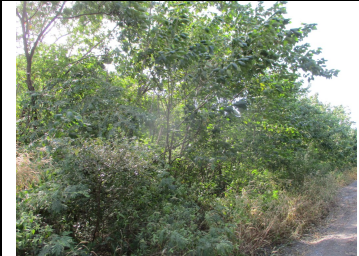
<p>พื้นที่เว้นการทำเหมือง ระหว่างหมุด 1 และ 2</p>

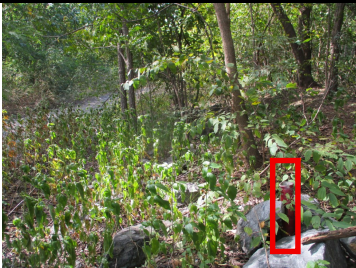
1. ให้เว้นแนวกันเขตไม่ทำเหมืองห่างจากขอบเขตพื้นที่โครงการโดยรอบในระยะไม่น้อยกว่า 10 เมตร และเว้นแนวกันเขตไม่ทำเหมืองในระยะไม่น้อยกว่า 50 เมตร จากแนวเส้นทางสาธารณประโยชน์ ในพื้นที่คำขอต่ออายุประทานบัตรที่ 6/2559 และจัดทำป้ายหรือสัญลักษณ์ที่แสดงให้เห็นแนวเขตที่เว้นไม่มีการทำเหมืองให้มองเห็นชัดเจน พร้อมทั้งปลูกต้นไม้โตเร็ว หรือไม้ท้องถิ่นเสริมให้เต็มพื้นที่เว้นไม่ทำเหมืองดังกล่าวให้หนาแน่นขึ้น รวมทั้งให้มีการบำรุงรักษาดูแลต้นไม้เหล่านั้น ให้มีการเจริญเติบโตที่ดี และบริเวณใดที่ไม่เกี่ยวข้องกับการทำเหมืองของโครงการจะต้องรักษาสภาพเดิมไว้ให้มากที่สุด	- ทางโครงการได้เว้นแนวกันเขตไม่ทำเหมืองพร้อมทั้งปลูกต้นไม้และดูแลเพื่อให้มีการเจริญเติบโตได้ดี	-	<div>

<p>แนวกันเขตไม่ทำเหมือง 10 เมตร</p>

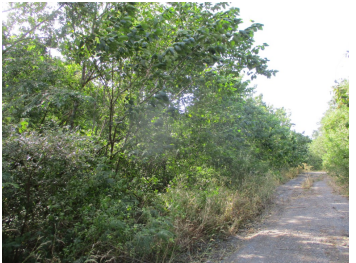
<p>แนวกันเขต 50 เมตร จากแนวเส้นทาง สาธารณประโยชน์</p></div>

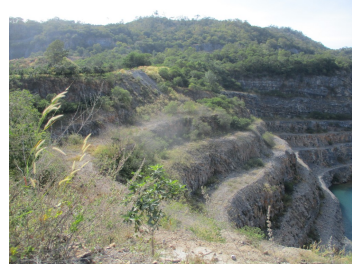
2. ให้เปิดการทำเหมืองเพื่อทำการผลิตแร่ตามแผนผังโครงการทำเหมือง โดยเปิดหน้าเหมืองในลักษณะขั้นบันได กำหนดให้มีความกว้างของขั้นบันไดไม่น้อยกว่า 10 เมตร ความสูงไม่เกิน 10 เมตร และควบคุมความลาดชันสุดท้ายของหน้าเหมือง (Overall Slope) ไม่เกิน 45 องศา เพื่อป้องกันการพังทลายของหน้าเหมือง ตลอดจนหลีกเลี่ยงการเดินหน้าเหมืองที่มีชั้นหินเอียงเข้าหาหน้างาน เพื่อป้องกันมิให้เกิดการพังถล่มหรือการร่วงหล่นของดินและเศษหิน	- สภาพหน้าเหมืองของโครงการมีลักษณะเป็นขั้นบันไดกว้างประมาณ 10 เมตร สูงประมาณ 10 เมตร และควบคุมความลาดชันไม่เกิน 45 องศา	-

สภาพหน้าเหมืองแบบขั้นบันได

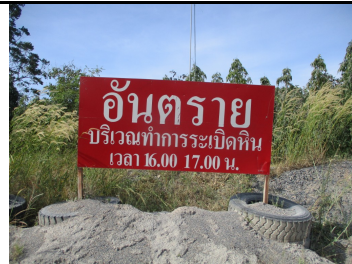
3. ให้ออกแบบการใช้วัตถุระเบิดตามแผนผังโครงการทำเหมือง โดยใช้ปริมาณวัตถุระเบิดไม่เกิน 200 กิโลกรัมต่อจังหวะถ่วง ทำการระเบิดวันละ 1 ครั้ง ในช่วงเวลาประมาณ 16.00-17.00 น. และหลีกเลี่ยงการระเบิดย่อย โดยให้ใช้เครื่องเจาะกระแทกย่อยแร่แทนโดยก่อนการระเบิดทุกครั้งจะต้องจัดเจ้าหน้าที่ตรวจสอบพื้นที่โดยรอบในรัศมี 100 เมตรจากจุดระเบิด และให้เปิดสัญญาณเตือนให้ได้ยินอย่างชัดเจนในรัศมีไม่น้อยกว่า 500 เมตร พร้อมทั้งมีป้ายแสดงเวลาการระเบิดภายในพื้นที่ประทานบัตร และบริเวณทางเข้าเหมืองให้ผู้	- ทางโครงการทำการระเบิดแร่วันละ 1 ครั้ง ในช่วงเวลาที่กำหนด พร้อมทั้งจัดทำป้ายแจ้งเวลาทำการระเบิดหินติดไว้ให้เห็นอย่างชัดเจนภายในพื้นที่โครงการ	-

ป้ายแจ้งเวลาทำการระเบิด - เอกสารแนบในภาคผนวกที่ 6

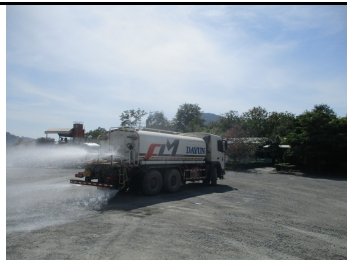
6. ให้ฉีดพรมน้ำเพื่อลดการฟุ้งกระจายของฝุ่นละอองบริเวณหน้าเหมือง เส้นทางลำเลียงแร่ภายในพื้นที่โครงการ บริเวณโรงโม่หิน และจากโรงโม่หินจนถึงทางหลวงหมายเลข 21 ที่อยู่ทางทิศตะวันออกของโรงโม่หิน อย่างน้อยวันละ 3-4 ครั้ง หรือตามความเหมาะสมกับสภาพภูมิอากาศ และปรับปรุงเส้นทางขนส่งแร่จากโรงโม่หินออกไปจำหน่ายให้อยู่ในสภาพที่ดีอยู่เสมอ เพื่อลดและป้องกันการนำฝุ่นโคลนและเศษหินขึ้นไปบนทางหลวงหมายเลข 21	- มีการฉีดพรมน้ำตามเส้นทางลำเลียงแร่อย่างน้อยวันละ 3-4 ครั้ง เพื่อช่วยลดการฟุ้งกระจายของฝุ่นละออง	-

รถฉีดพรมน้ำของโครงการ

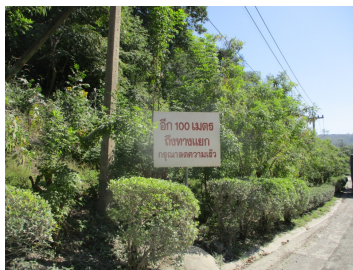
7. ให้จัดทำป้ายสัญญาณเตือน ระวางมีรถบรรทุกทุกเข้า-ออก และชะลอความเร็ว บริเวณริมถนนทางหลวงหมายเลข 21 ที่อยู่ทางด้านทิศตะวันออกก่อนถึงทางแยกเข้าโรงโม่หินในระยะ 100 เมตร ทั้งสองด้าน เพื่อป้องกันและลดอุบัติเหตุที่อาจเกิดขึ้นแก่ราษฎรในชุมชนและผู้สัญจรไป-มา โดยป้ายแสดงหรือสัญญาณเตือนภัยจะต้องสามารถมองเห็นได้ชัดเจน	- โครงการได้มีการจัดทำป้ายสัญญาณเตือนระวางมีรถบรรทุกเข้า-ออก บริเวณริมถนนทางหลวงหมายเลข 21 ก่อนถึงแยกทางเข้า-ออก โรงโม่หินระยะ 100 เมตร	-

ป้ายสัญญาณเตือนทางแยก

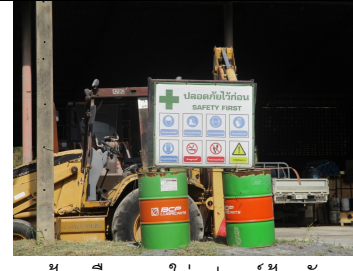
9. ให้จัดเตรียมและกำชับให้พนักงานสวมใส่อุปกรณ์ ป้องกันอันตรายส่วนบุคคล เช่น หน้ากากกันฝุ่น หมวกนิรภัย ปลั๊กอุดหู รองเท้านิรภัย เป็นต้น ให้ เหมาะสมกับสภาพของงาน พร้อมทั้งจัดให้มีการตรวจ สุขภาพของพนักงานปีละ 1 ครั้ง ได้แก่ สมรรถภาพ การได้ยิน ระบบทางเดินหายใจ ระบบประสาทในการ รับรู้ สมรรถภาพของปอด และให้มีการเอกเรย์ปอด ทุกครั้ง พร้อมทั้งรายงานผลให้กรมอุตสาหกรรมพื้น	- ทางโครงการได้กำชับให้พนักงานสวมใส่อุปกรณ์ป้องกัน อันตรายส่วนบุคคลอย่างสม่ำเสมอ และได้กำหนดให้มี การตรวจสุขภาพพนักงานเป็นประจำทุกปี ซึ่งมีการตรวจ สุขภาพล่าสุดเมื่อ 11 มิถุนายน 2568	-

<p>ป้ายเตือนสวมใส่อุปกรณ์ป้องกัน อันตรายส่วนบุคคล - เอกสารแนบในภาคผนวกที่ 7</p>

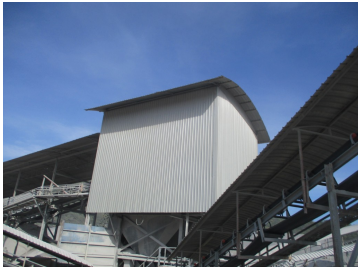
<p>การปิดคลุมอาคารโรงโม่หิน</p>

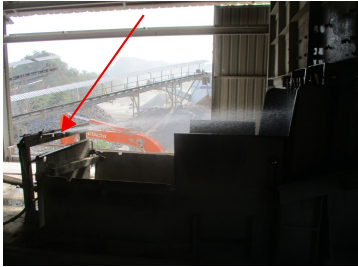
<p>ติดตั้งสเปรย์น้ำบริเวณปากโม่</p></div>

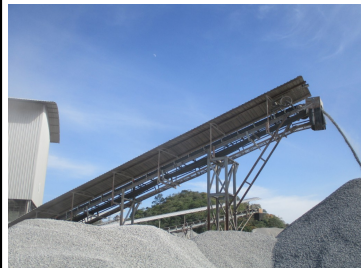
ปิดคลุมสายพานลำเลียง

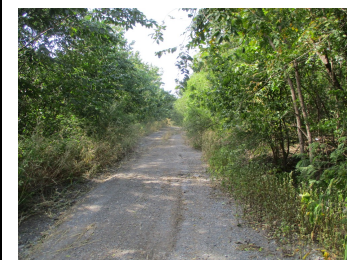
15. ให้ทำการฟื้นฟูสภาพพื้นที่ที่ใช้ทำเหมืองควบคู่ไปกับการทำเหมืองดังนี้ 15.1 บริเวณพื้นที่ไม่ใช้ในการทำเหมือง เช่น พื้นที่ว่างภายในโครงการ พื้นที่คันทำนบดิน พื้นที่เว้นไม่ทำเหมืองโดยรอบพื้นที่โครงการ และพื้นที่เว้นไม่ทำเหมืองจากทางสาธารณประโยชน์ในเขตคำขอต่ออายุประทานบัตรที่ 6/2559 รวมทั้งบริเวณริมเส้นทางขนส่งแร่ภายในพื้นที่โครงการให้ดูแลรักษาสภาพเดิมและทำการปลูกต้นไม้โตเร็วเสริมเพิ่มเติมให้หนาแน่น	- บริเวณแนวเวนเขตไม่ให้นำเหมือง ทางโครงการได้ดูแลรักษาสภาพให้คงเดิมและทำการปลูกต้นไม้โตเร็วเพิ่มเติมให้หนาแน่น	-

การดูแลรักษาสภาพแนวเวนเขต

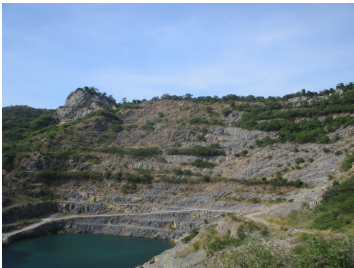
15.2 บริเวณชั้นบันไดหน้าเหมืองที่สิ้นสุดการทำเหมือง แร่แล้วตามแผนผังโครงการทำเหมือง ให้ทำการปรับลด ความลาดชันหน้าเหมืองให้อยู่ในสภาพแข็งแรงและ ปลอดภัย และขุดหลุมหรือร่องบนชั้นบันไดแล้วนำ เปลือกดินมาใส่ พร้อมทั้งปลูกพืชคลุมดินและไม้ท้องถิ่น หรือไม้โตเร็วไปพร้อมกับการทำเหมืองดังแนวทางใน เอกสารแนบ	- ทางโครงการได้ทำการปรับแต่งหน้าเหมืองให้เป็นแบบ ชั้นบันไดไปพร้อมกับการทำเหมือง ทั้งมีการปลูกพืช คลุมดินและไม้ยืนต้นบริเวณพื้นที่ผ่านการทำเหมืองแล้ว เพื่อฟื้นฟูและป้องกันการชะล้างพังทลาย	-

แนวชั้นบันไดและการปลูกพืชคลุมดิน

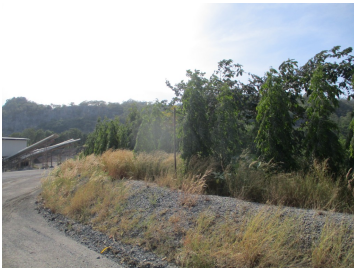
15.3 บริเวณบ่อเหมืองให้ปรับสภาพพื้นที่ให้มีความ ปลอดภัย โดยจะใช้ประโยชน์เป็นแหล่งน้ำชุมชน และ สร้างคันทำนบดินรอบบ่อเหมือง หรือล้อมรั้วลวด หนามและจัดทำป้ายแสดงแนวเขตอันตรายให้มองเห็น ชัดเจน พร้อมทั้งปลูกพืชคลุมดินและ ไม้ยืนต้น โดยรอบบ่อเหมือง และคันทำนบดินเพื่อป้องกันการ พังทลายและเสริมสร้างทัศนียภาพให้กลมกลืนกับ สภาพแวดล้อมโดยรอบ	- ทางโครงการได้มีการปรับสภาพบ่อเหมืองให้มีความ ปลอดภัย พร้อมทั้งสร้างคันทำนบดินและแนวเขต อันตรายให้มองเห็นอย่างชัดเจน	-

แนวคันทำนบดินรอบบ่อเหมือง
