รายงานผลการปฏิบัติตามมาตรการป้องกันและแก้ไขผลกระทบสิ่งแวดล้อม และมาตรการติดตามตรวจสอบผลกระทบสิ่งแวดล้อม (ระยะดำเนินการ)

โครงการ เดอะ คิทท์ บางกะดี

ระหว่างเดือนกรกฎาคม ถึง ธันวาคม 2568

นิติบุคคลอาคารชุด เดอะ คิทท์ ไลท์ บางกะดี - ติวานนท์ เฟส 1

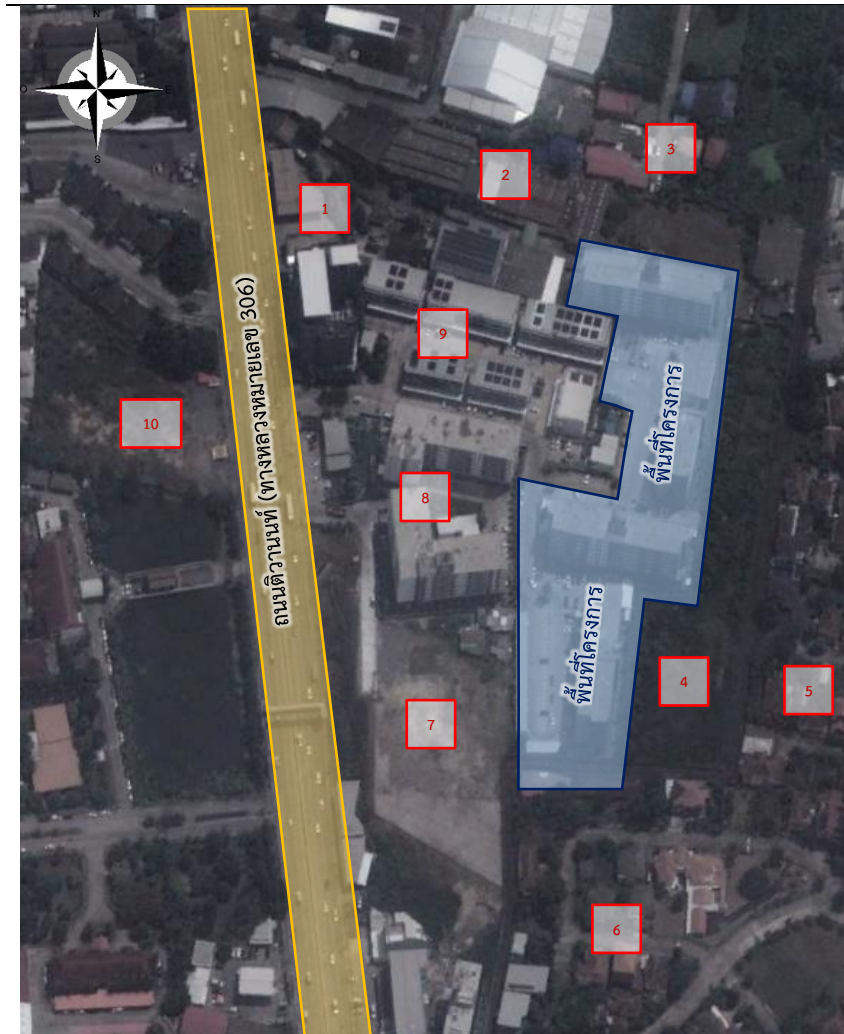
รูปที่ 1-1 แผนผังเปรียบเทียบแสดงลักษณะโครงการ

ทั้งนี้ จากการทวนสอบข้อมูลและลงพื้นที่ของ บริษัทที่ปรึกษา พบว่า โครงการดำเนินการก่อสร้างและดำเนินการโครงการโดยมีรายละเอียดที่แตกต่างจากรายละเอียดโครงการที่เสนอในรายงานวิเคราะห์ผลกระทบสิ่งแวดล้อมโครงการอาคารชุด เดอะ คิท์ บางกะดี ที่ได้รับความเห็นชอบเมื่อปี 2557 สรุปได้ดังนี้

- โครงการมีการก่อสร้างและดำเนินการโครงการจริงเพียง 2 เฟส จำนวน 4 อาคาร แตกต่างจากที่เสนอไว้ในรายงาน EIA ที่จะมีการแบ่งการพัฒนาโครงการเป็น 3 เฟส จำนวน 6 อาคาร
- โครงการมีการสลับลำดับระยะการก่อสร้าง และชื่ออาคารของโครงการ
- โครงการมีจำนวนถึงสำรวจน้ำชั้นใต้ดินและถึงสำรวจน้ำชั้นตาดฟ้า ลดลงตามระยะของการพัฒนาโครงการจริงเพียง 2 เฟส
- โครงการมีจำนวนระบบบำบัดน้ำเสีย ลดลงตามระยะของการพัฒนาโครงการจริงเพียง 2 เฟส
- โครงการมีการเปลี่ยนแปลงจำนวนและชนิดของพันธุ์ไม้ในพื้นที่สีเขียวที่แตกต่างไปจากที่ได้เสนอไว้ในรายงาน EIA

ก) แผนผังเดิม(ตามรายงาน EIA) ข) แผนผังโครงการในปัจจุบัน

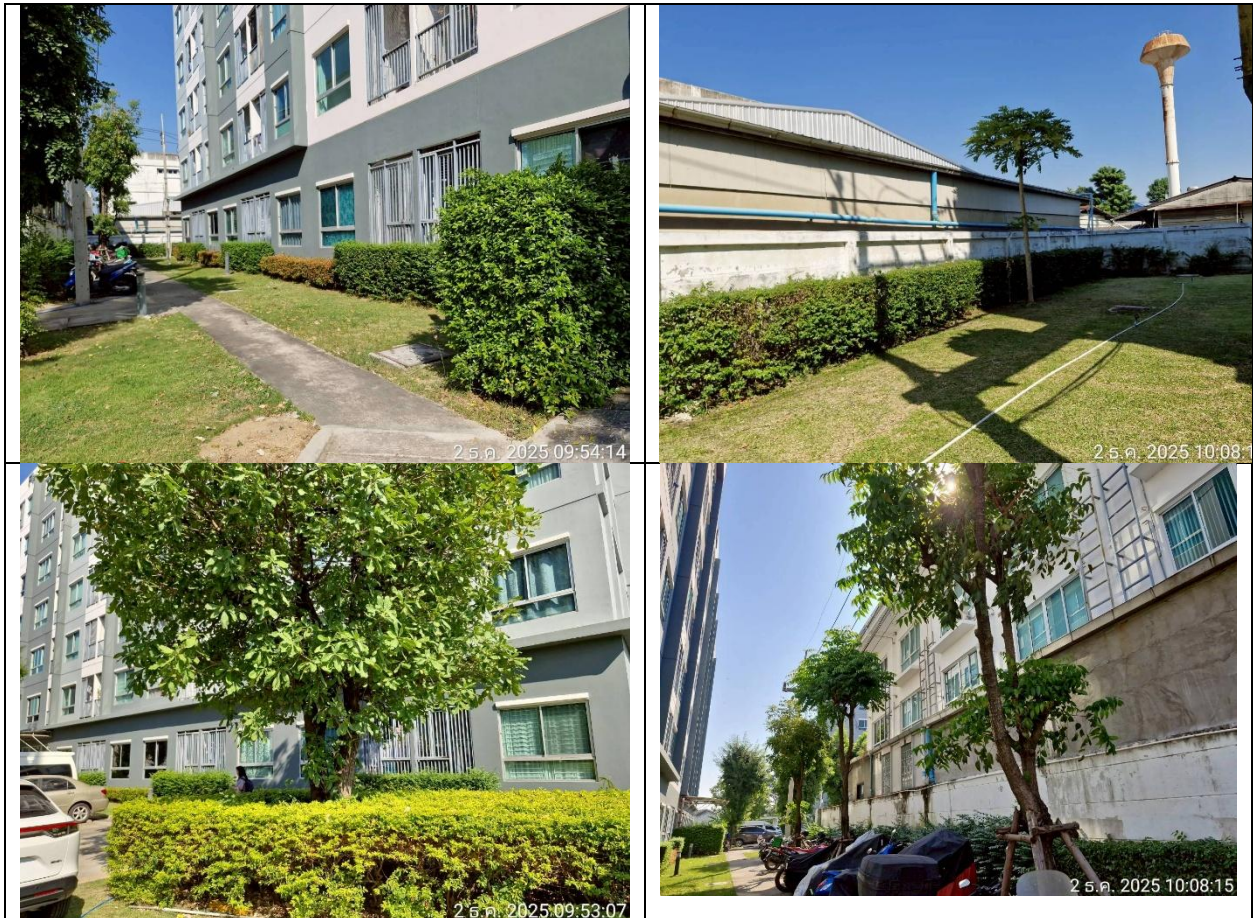
1.3 คุณภาพอากาศ	1. ปลุกไม้ยืนต้นตามแนวรั้วของโครงการ เพื่อเป็นแนวกำบังความร้อนจากเครื่องปรับอากาศ	✓ จากการสำรวจพื้นที่โครงการเมื่อวันที่ 2 ธันวาคม 2568 พบว่า โครงการ เฟส 1 จัดให้มีการปลูกไม้ยืนต้นและไม้พุ่มตามแนวรั้วของโครงการ และจัดให้มีเจ้าหน้าที่ดูแลรักษาให้มีความสมบูรณ์อยู่เสมอ	-	รูปที่ 2-1 พื้นที่สีเขียวภายในโครงการ

7. ปลุกต้นไม้ยืนต้นโดยรอบพื้นที่โครงการ เพื่อช่วยดูดซับก๊าซคาร์บอนไดออกไซด์และลดอุณหภูมิ อันเนื่องจากการคายน้ำของพืช และการระเหยจากน้ำผิวดิน	✓ จากการสำรวจพื้นที่โครงการเมื่อวันที่ 2 ธันวาคม 2568 พบว่า โครงการ เฟส 1 มีการปลูกไม้ยืนต้นภายในบริเวณพื้นที่โครงการ และจัดให้มีเจ้าหน้าที่ประจำโครงการคอยดูแลให้มีความสมบูรณ์อย่างสม่ำเสมอ	-	รูปที่ 2-1 พื้นที่สีเขียวภายใน โครงการ

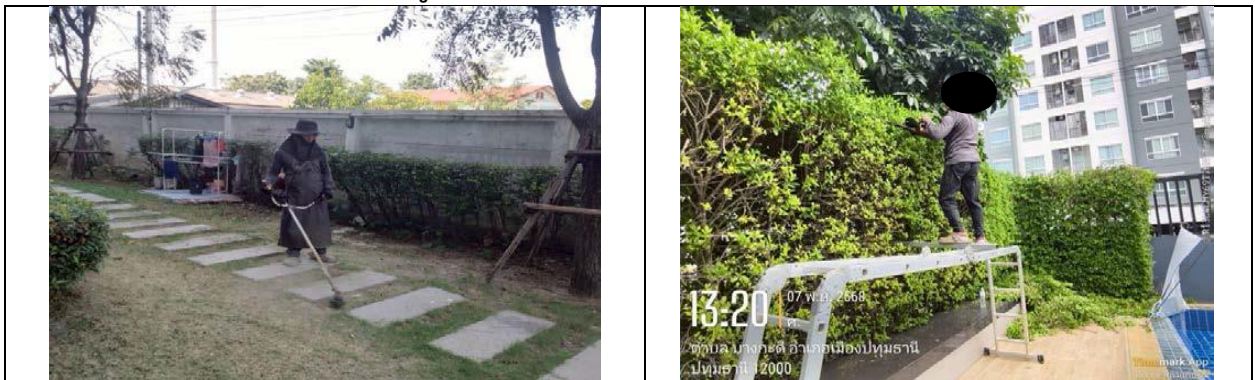
รูปที่ 2-2 การดูแลรักษาพื้นที่สีเขียวภายในโครงการ

3. คอยดูแลรักษาพื้นที่สีเขียว และต้นไม้ของโครงการ ให้ดูดีสวยงามอยู่เสมอ	✓	จากการสำรวจพื้นที่โครงการ เมื่อวันที่ 2 ธันวาคม 2568 พบว่า พื้นที่สีเขียวภายในโครงการ เฟส 1 อยู่ในสภาพที่สมบูรณ์ โดยโครงการจัดให้มีเจ้าหน้าที่ดูแลความเรียบร้อยของพื้นที่สีเขียวภายในโครงการ เฟส 1 ให้อยู่ในสภาพดีอยู่เสมอ	-	รูปที่ 2-2 การดูแลรักษาพื้นที่ สีเขียวภายในโครงการ

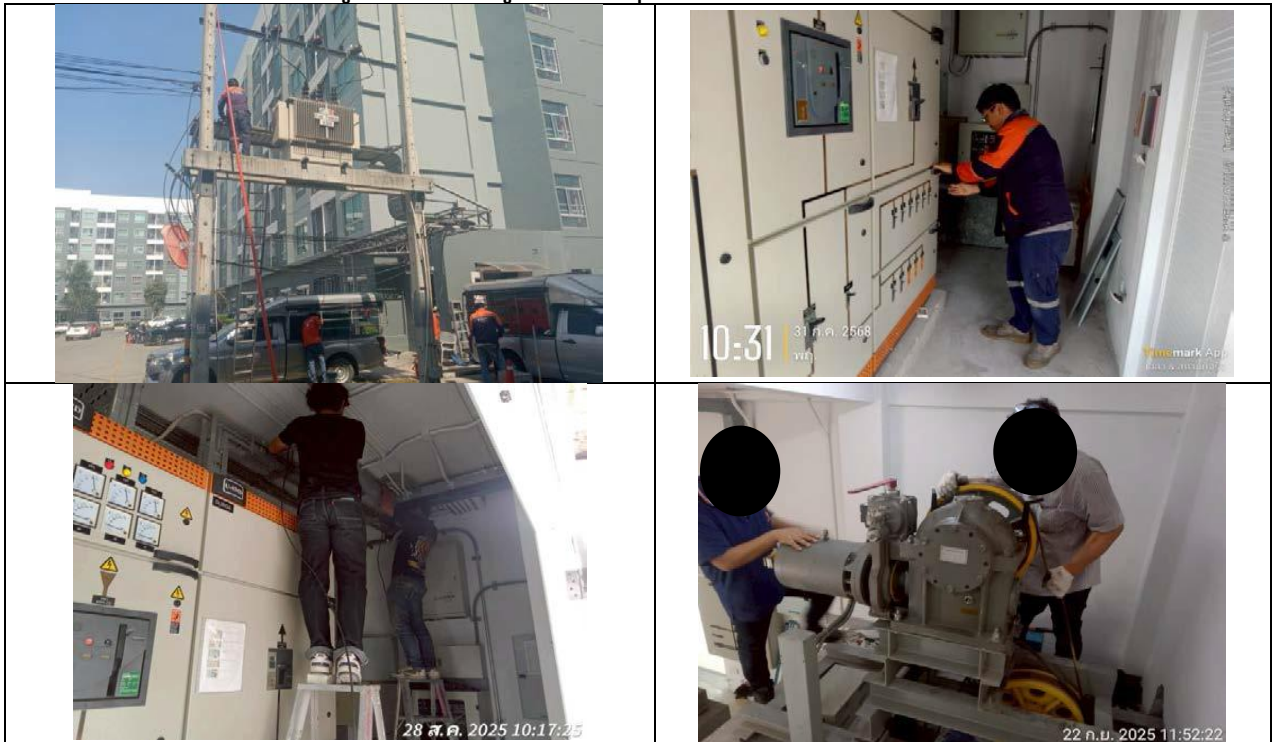
รูปที่ 2-4 ระบบไฟฟ้าของโครงการ

การดูแลและบำรุงรักษาเครื่องจักรและอุปกรณ์ไฟฟ้า

หม้อแปลงไฟฟ้าโครงการ

ห้องเครื่องไฟฟ้า (MDB)

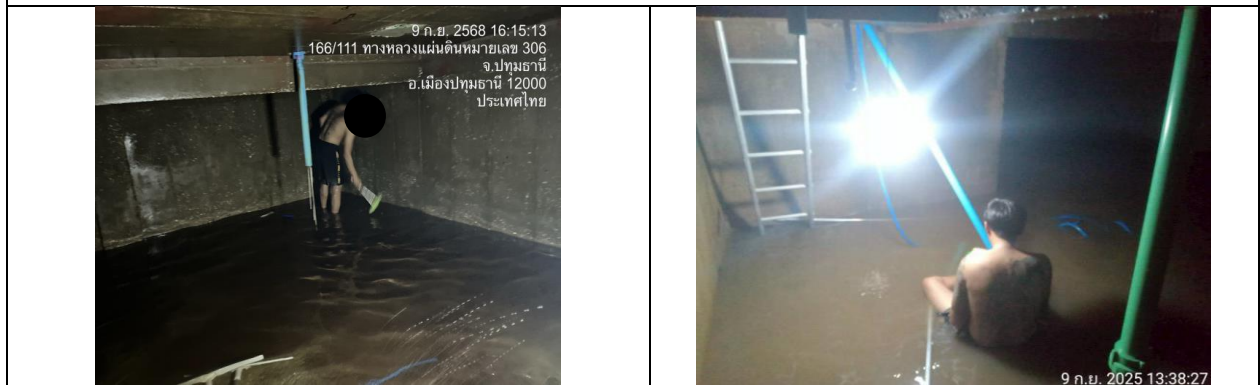
รูปที่ 2-6 ระบบน้ำใช้โครงการ (ต่อ)

การล้างถังเก็บน้ำสำรองชั้นดาดฟ้า

การล้างถังเก็บน้ำสำรองชั้นใต้ดิน

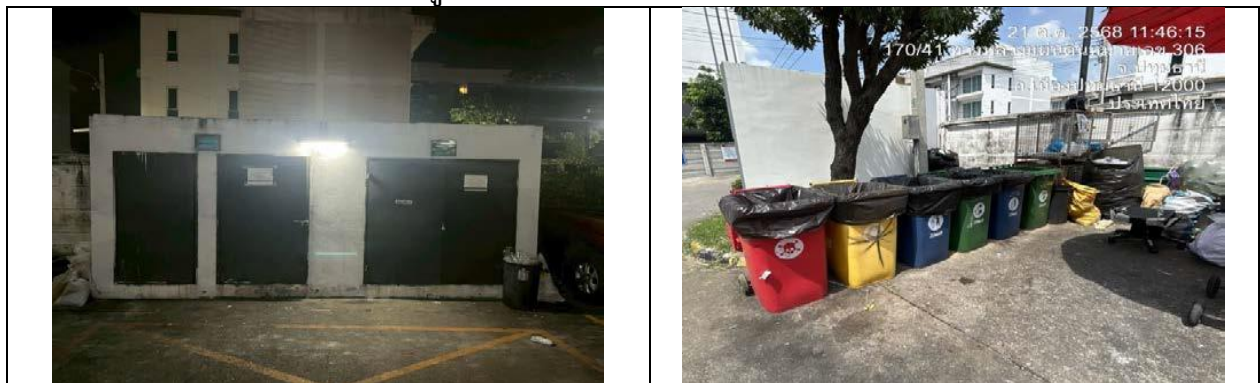
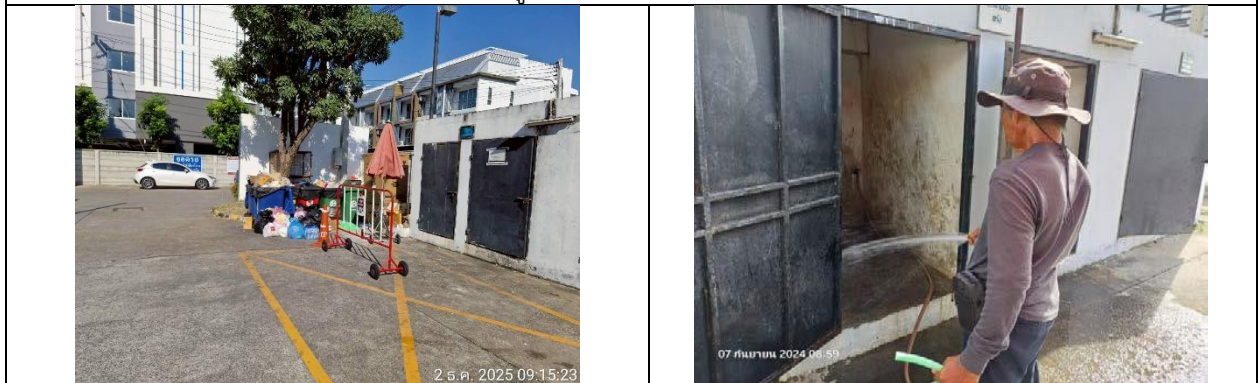
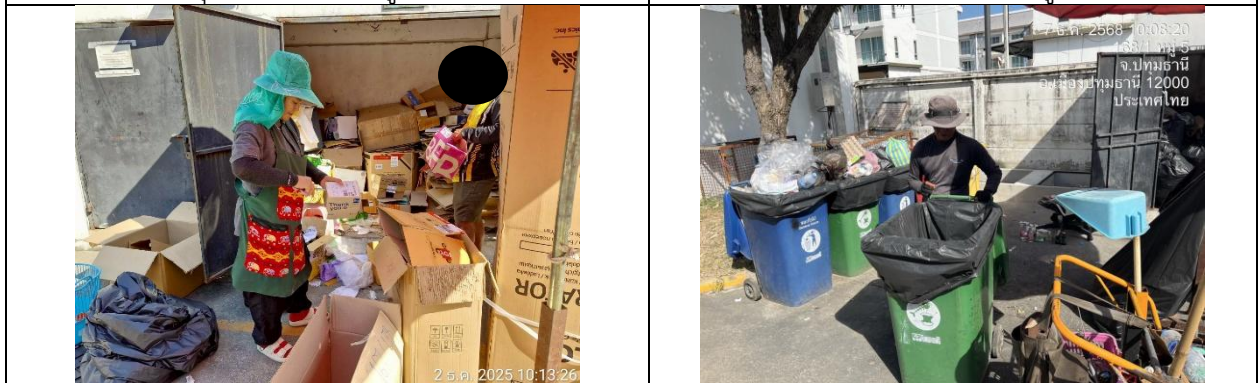
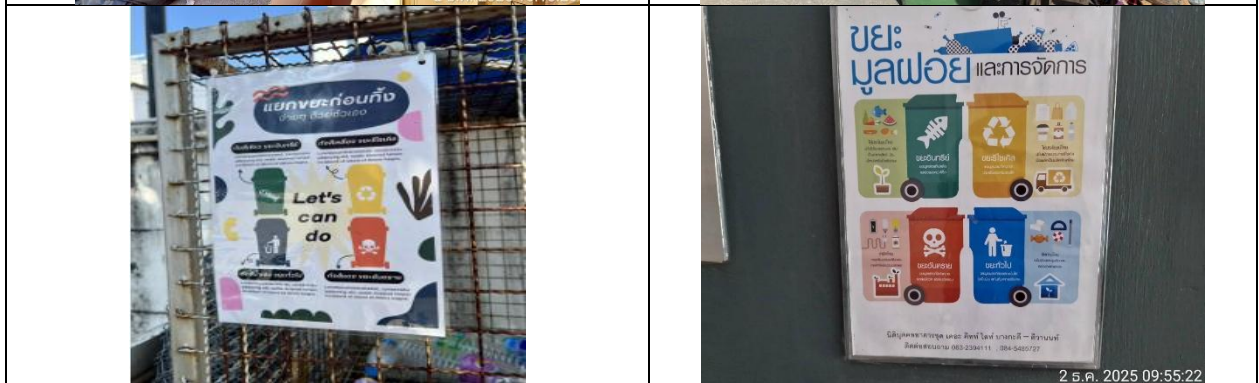
รูปที่ 2-7 การจัดการมูลฝอยโครงการ

ห้องปั๊มมูลฝอยรวม

ถังรองรับมูลฝอย

การเก็บขนมูลฝอยโดยเทศบาลเมืองบางกะปิ

จุดจอดรถเก็บขนมูลฝอย

การทำความสะอาดห้องพักรวมมูลฝอยรวม

การคัดแยกมูลฝอยของโครงการ

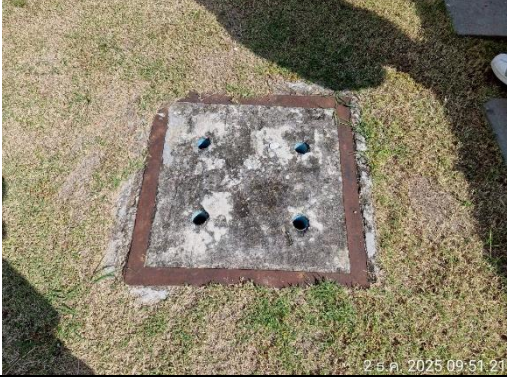
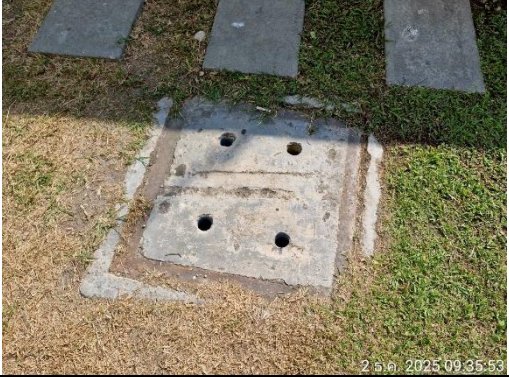
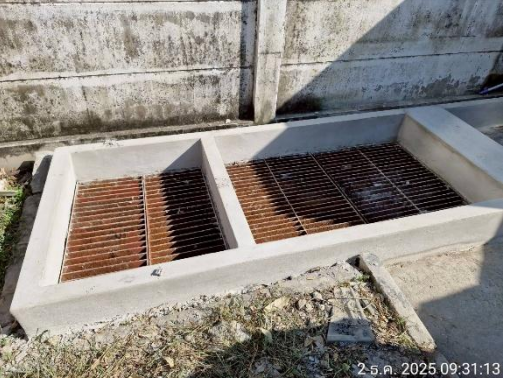
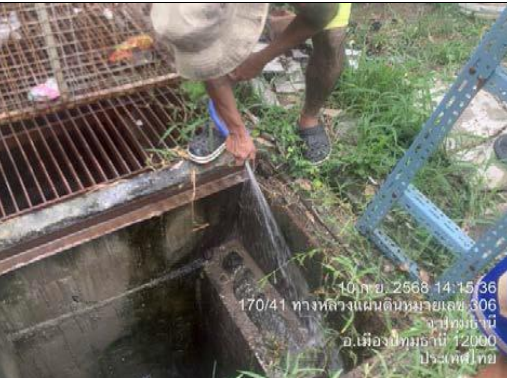
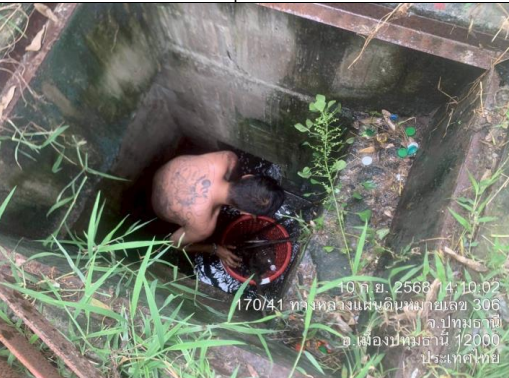
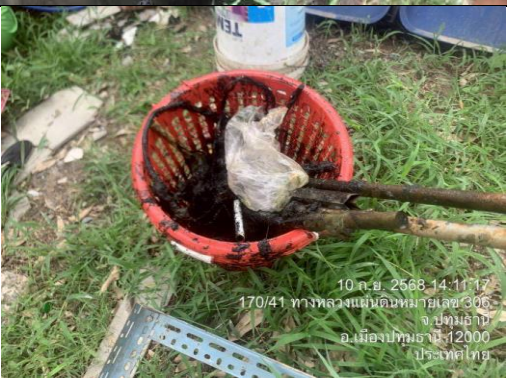
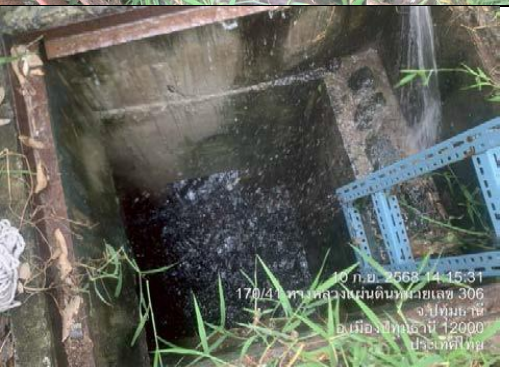
บ่อบำบัดน้ำโครงการ

รางระบายน้ำฝนชั้นดาดฟ้า

การทำความสะอาดท่อระบายน้ำและบ่อบำบัดน้ำโครงการ

10.หากพบว่าท่อระบายน้ำแตก หรือหัก ต้องดำเนินการซ่อมแซม/เปลี่ยนท่อใหม่ทันที	✓	จากการสัมภาษณ์เจ้าหน้าที่ และจากการทวนสอบภาพถ่ายและทวนสอบเอกสาร พบว่า โครงการ เฟส 1 จัดให้มีเจ้าหน้าที่ดูแลตรวจสอบระบบระบายน้ำเป็นประจำ หากเกิดการชำรุดหรือเสียหายของระบบ จะดำเนินการปรับปรุง/ซ่อมแซมทันที	-	รูปที่ 2-8 ระบบระบายน้ำ
	เพิ่มเติมมาตรการลดผลกระทบสิ่งแวดล้อมไว้ในบทที่ 5 หัวข้อที่ 1.4 เสียง หัวข้อที่ 3.6 การคมนาคม หัวข้อที่ 4.8 คุณภาพและทัศนียภาพ	✓	จากการสำรวจพื้นที่โครงการเมื่อวันที่ 2 ธันวาคม 2568 การสัมภาษณ์เจ้าหน้าที่ และการทวนสอบเอกสารต่างๆ พบว่า โดยรวมโครงการ เฟส 1 ได้มีการปฏิบัติตามมาตรการฯ ได้เกือบครบถ้วน โดยมีเงื่อนไขหรือการดำเนินการอื่น ๆ ทดแทนสำหรับหวั่นมาตรการฯ ที่ปฏิบัติไม่สอดคล้องหรือไม่สามารถปฏิบัติได้	-	-

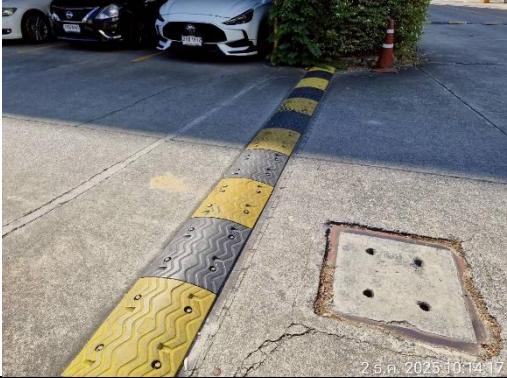
ป้ายสัญลักษณ์จราจร

กระจกโค้งนูน

เส้นแบ่งช่องจอดรถ

สัญญาณชะลอความเร็ว	สัญลักษณ์บอกทิศทางการวิ่ง

ป้ายข้อความ “ดับเครื่องยนต์ทันทีเมื่อจอด”	ป้ายข้อความ “ห้ามจอด” บริเวณหัวรับน้ำดับเพลิง

8. ติดป้ายประกาศให้ดับเครื่องยนต์ทันทีเมื่อจอดทั้งภาษาไทยและภาษาอังกฤษ ติดตั้งไว้บริเวณที่สามารถมองเห็นได้	✓ จากการสำรวจพื้นที่โครงการเมื่อวันที่ 2 ธันวาคม 2568 พบว่า โครงการ เฟส 1 ได้ดำเนินการติดตั้งป้ายให้ดับเครื่องยนต์ทันทีเมื่อจอดรถ รวมทั้งจัดให้มีเจ้าหน้าที่รักษาความปลอดภัยดูแลบริเวณที่จอดรถตลอดเวลา	-	รูปที่ 2-10 การจัดการจราจร ภายในโครงการ

9. ให้นิติบุคคลอาคารชุดประชาสัมพันธ์ให้ผู้พักอาศัยภายในโครงการใช้บริการรถโดยสารสาธารณะ	✓ จากการสำรวจพื้นที่โครงการเมื่อวันที่ 2 ธันวาคม 2568 และการสัมภาษณ์เจ้าหน้าที่โครงการ เฟส 1 พบว่า นิติบุคคลได้มีติดป้ายประชาสัมพันธ์ให้ผู้พักอาศัยภายในโครงการใช้บริการรถโดยสารสาธารณะ อย่างไรก็ตาม บริเวณพื้นที่โครงการอาจมีรถโดยสารสาธารณะผ่านโครงการเป็นจำนวนไม่มากนัก	-	รูปที่ 2-10 การจัดการจราจรภายในโครงการ

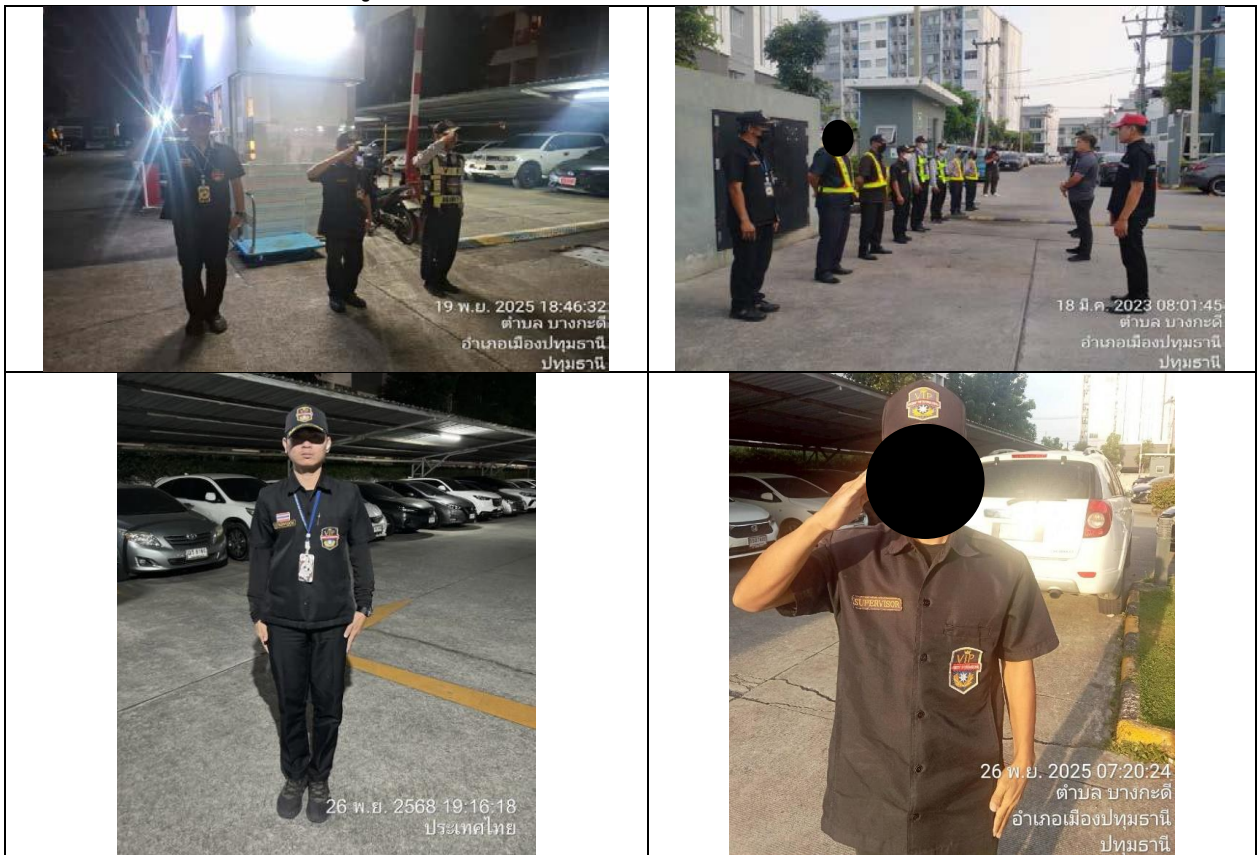
รูปที่ 2-12 การรักษาความปลอดภัยของโครงการ

เจ้าหน้าที่รักษาความปลอดภัย บริเวณทางเข้า-ออกและพื้นที่โดยรอบโครงการ

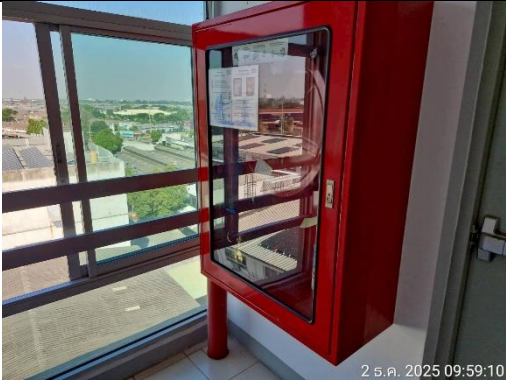
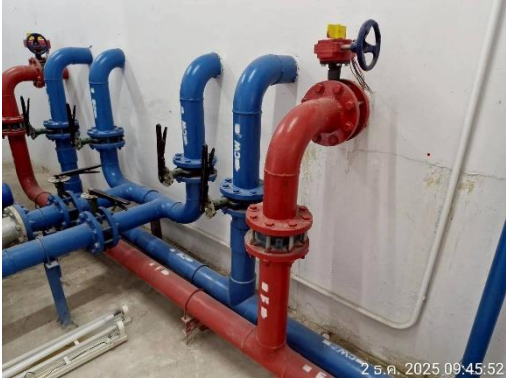
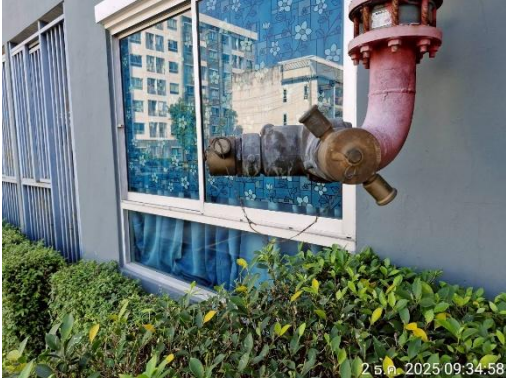
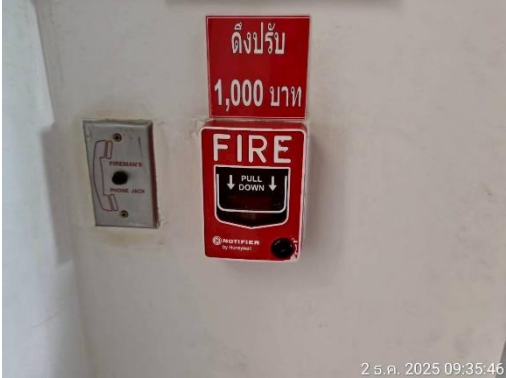
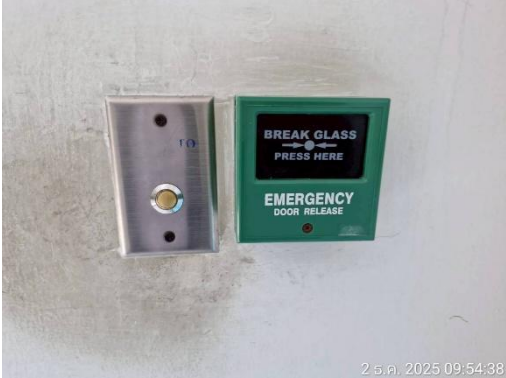
ระบบแจ้งเตือนอัคคีภัยด้วยมือ
รูปที่ 2-13 การจัดการด้านอัคคีภัยโครงการ

<p>2 ธ.ค. 2025 09:59:10</p>	  <p>2 ธ.ค. 2025 09:58:22</p>
<p>ระบบท่อเย็นและตู้เก็บสายฉีดน้ำดับเพลิง</p>

<p>2 ธ.ค. 2025 09:45:52</p>	<p>คู่มือการใช้งานอุปกรณ์ดับเพลิง</p>

<p>2 ธ.ค. 2025 09:34:58</p>
<p>ระบบท่อเย็นภายในโครงการ</p>

<p>2 ธ.ค. 2025 09:35:46</p>	<p>หัวรับน้ำดับเพลิง</p>

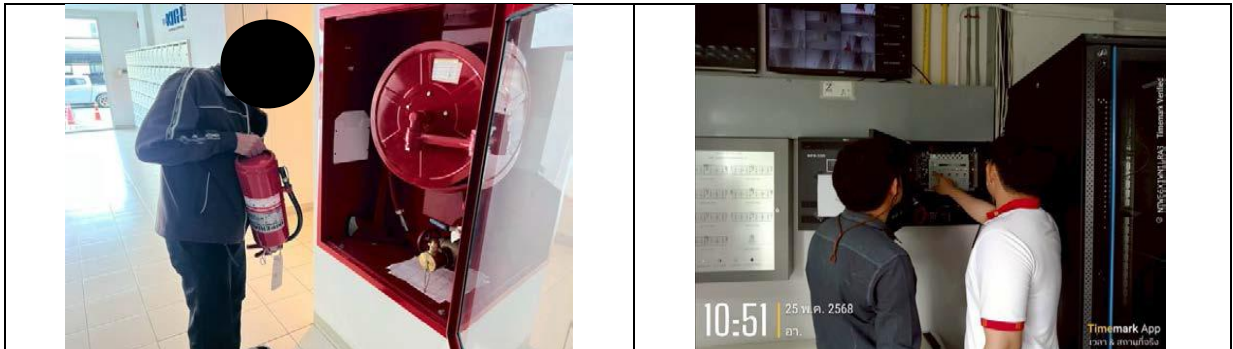
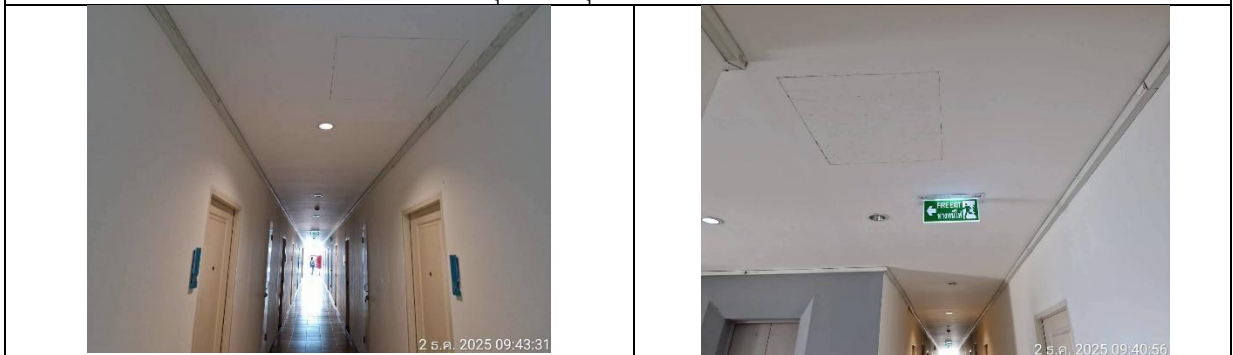
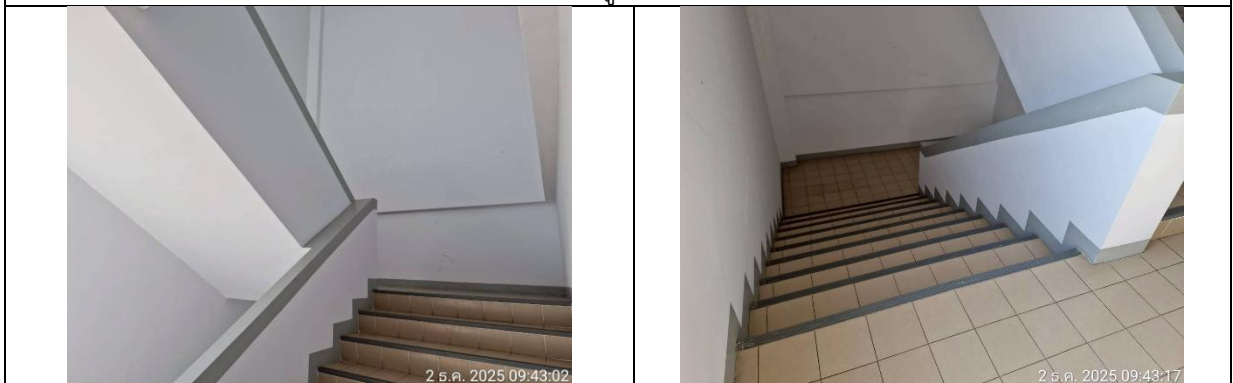
รูปที่ 2-13 การจัดการด้านอัคคีภัยโครงการ (ต่อ)

การตรวจสอบและบำรุงรักษาอุปกรณ์ป้องกันและแจ้งเตือนอัคคีภัย

โถงทางเดินและเส้นทางหนีไฟ

ประตูหนีไฟ

บันไดหนีไฟ

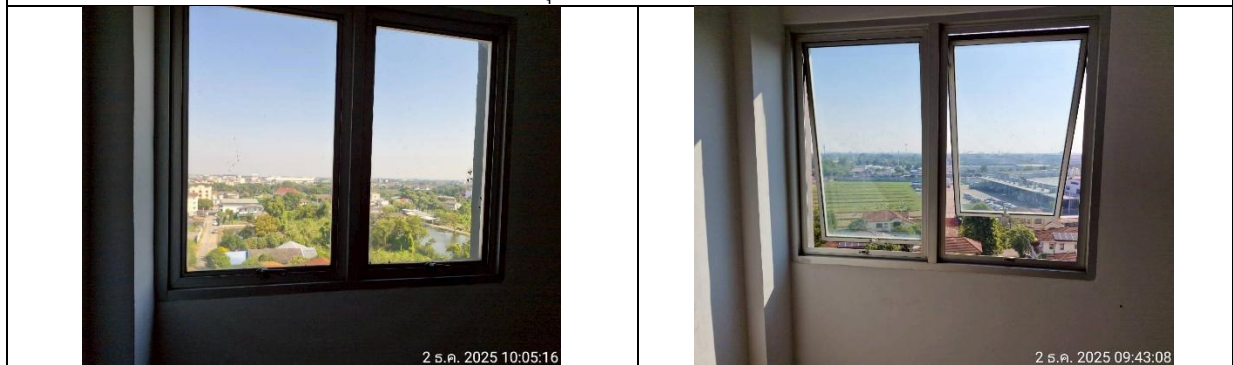
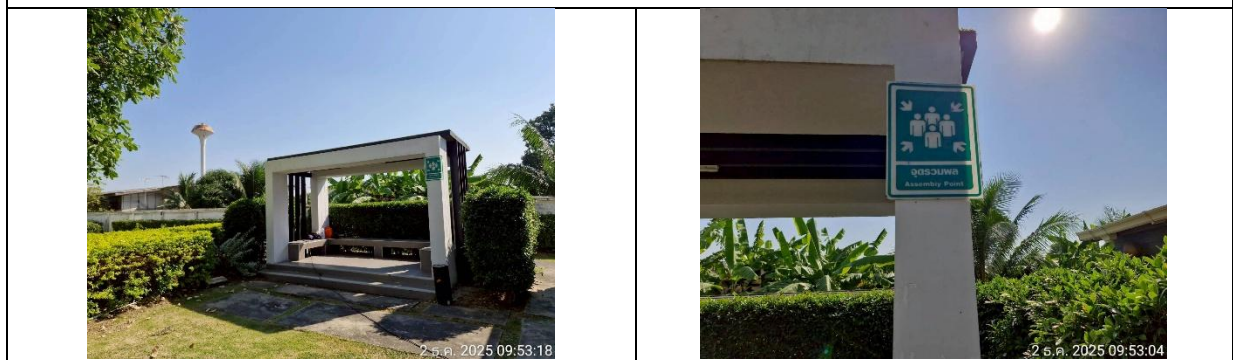
รูปที่ 2-13 การจัดการด้านอัคคีภัยโครงการ (ต่อ)

ผังตำแหน่งที่ตั้งอุปกรณ์ดับเพลิงและทางหนีไฟ

ช่องเปิดระบายอากาศบนโดหน้าไฟ

จุดรวมพล

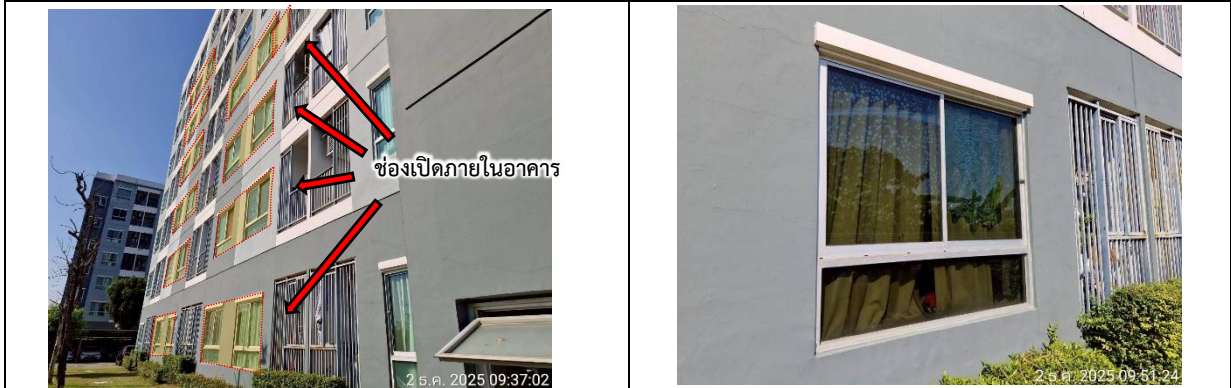
รูปที่ 2-16 ระบบระบายอากาศภายในโครงการ

ช่องเปิดภายในอาคาร

ช่องเปิดภายในห้องเครื่อง

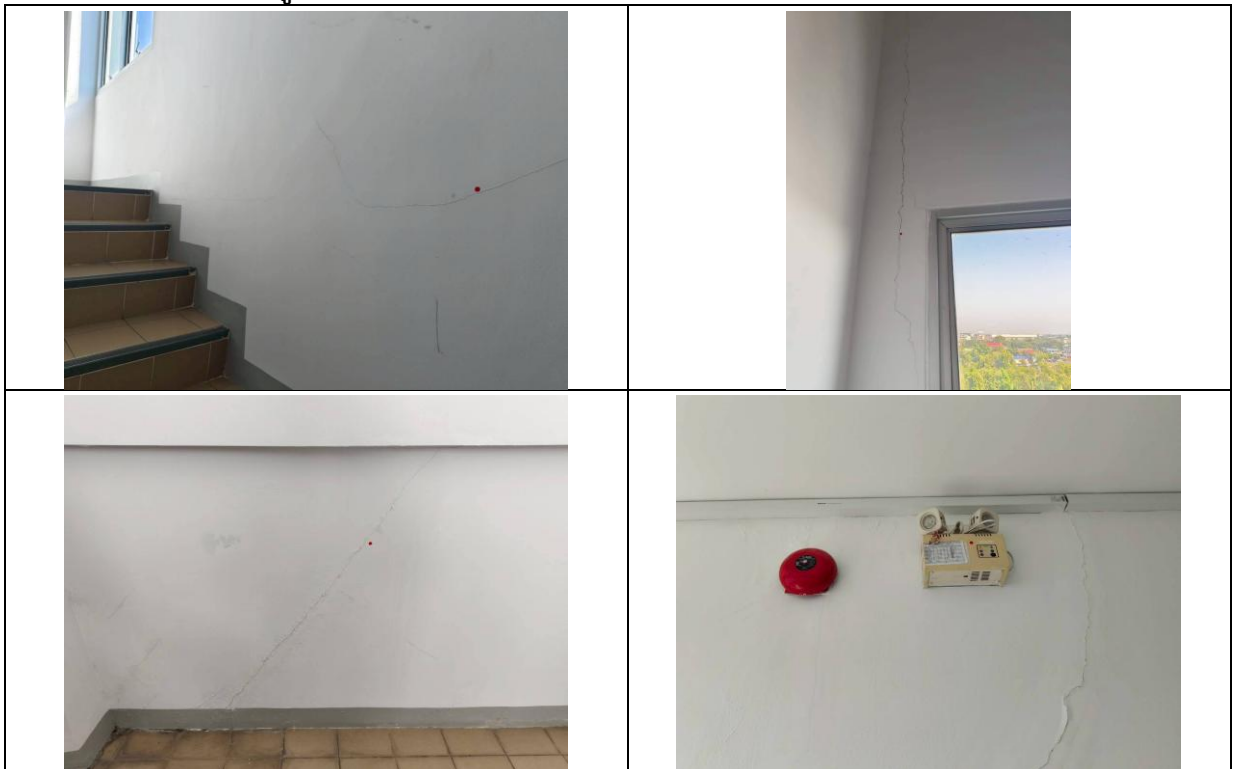
รูปที่ 2-19 รอยร้าวบริเวณผนังอาคารหลังจากเหตุการณ์แผ่นดินไหว

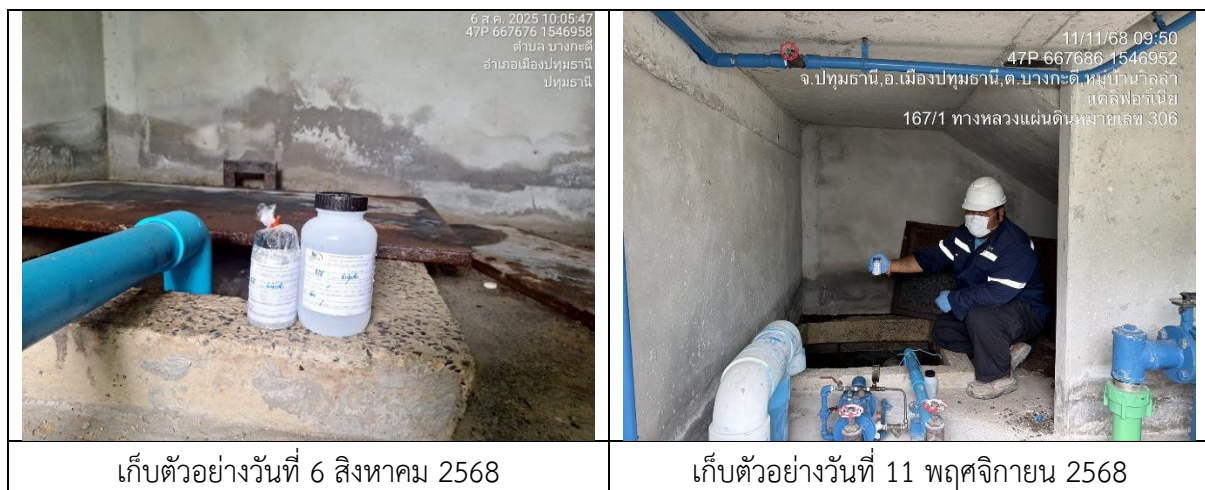
จากการทวนสอบเอกสารและภาพถ่ายที่ได้รับจากโครงการ พบว่า โครงการมีการตรวจสอบประสิทธิภาพของระบบท่อน้ำและระบบจ่ายน้ำใช้ รวมทั้งมีการสำรวจสภาพและทำความสะอาดถังเก็บน้ำใต้ดินและชั้นดาดฟ้า หากพบว่าการชำรุด โครงการจะดำเนินการซ่อมแซมทันที สำหรับคุณภาพน้ำใช้ของโครงการได้รับการตรวจสอบโดยบริษัท ท็อปส์-แลบ คอนซัลแตนท์ จำกัด เป็นประจำทุก 3 เดือน จำนวน 2 ครั้ง โดยในปี 2568 ตรวจวัดเดือนสิงหาคม และเดือนพฤศจิกายน ดำเนินการเก็บตัวอย่างโดย บริษัท อีวีเอ็ม แลบบอราทอรี จำกัด แสดงดังรูปที่ 3.1-1 ภาพถ่ายการเก็บตัวอย่างน้ำใช้ โดยผลการตรวจวัดคุณภาพน้ำใช้แสดงดังตารางที่ 3-2

เก็บตัวอย่างวันที่ 6 สิงหาคม 2568

เก็บตัวอย่างวันที่ 11 พฤศจิกายน 2568
