## บทที่ 3

### การปฏิบัติตามมาตรการติดตามตรวจสอบผลกระทบสิ่งแวดล้อม

โครงการ CLOUD 11 ตั้งอยู่ถนนสุขุมวิท แขวงบางจาก เขตพระโขนง กรุงเทพมหานคร ดำเนินการโดยบริษัท คลาวด์ อีเลฟเว่น จำกัด ได้ว่าจ้างบริษัท เอ็นไวร็อบ จำกัด ซึ่งขึ้นทะเบียนห้องปฏิบัติการวิเคราะห์เอกซเรย์กับกรมโรงงานอุตสาหกรรมเลขทะเบียน ว-156 ดังแสดงในภาคผนวก ก-9 ได้ดำเนินการติดตามตรวจสอบผลกระทบสิ่งแวดล้อมในช่วงเปิดดำเนินการ ซึ่งประกอบด้วยการตรวจวัดคุณภาพน้ำสระว่ายน้ำ และการตรวจวัดคุณภาพน้ำทิ้ง ตามที่ได้กำหนดไว้ในรายงานการประเมินผลกระทบสิ่งแวดล้อม โดยได้ทำการรวบรวมข้อมูล ผลการติดตามตรวจสอบผลกระทบสิ่งแวดล้อมโครงการ CLOUD 11 ฉบับประจำเดือนธันวาคม พ.ศ. 2568 (ช่วงเปิดดำเนินการ) ได้ดังแสดงในตารางที่ 3-1

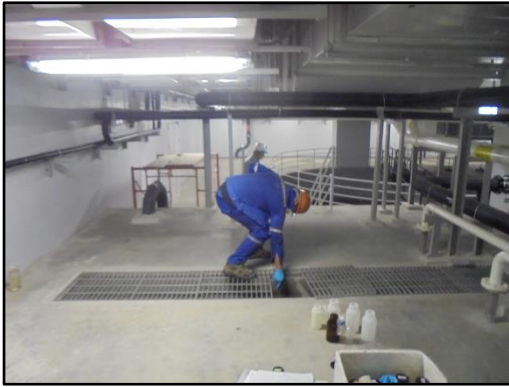
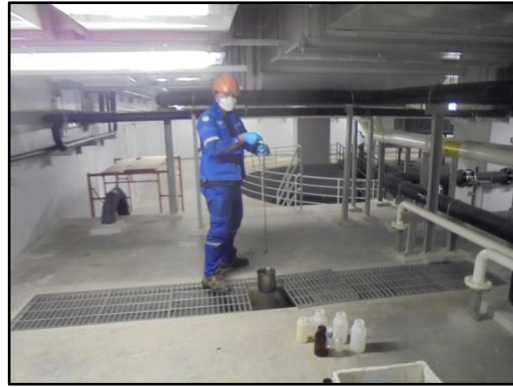
รูปที่ 3.2-1 จุดตรวจวัดคุณภาพน้ำทิ้งก่อนการบำบัด : บ่อปรับสภาพสมดุล  
ประจำเดือนธันวาคม พ.ศ. 2568

จุดตรวจวัดคุณภาพน้ำทิ้ง จำนวน 3 จุด คือ คุณภาพน้ำทิ้งก่อนการบำบัด : บ่อปรับสภาพสมดุล, คุณภาพน้ำทิ้งหลังการบำบัด : บ่อสูบน้ำทิ้ง และคุณภาพน้ำทิ้งก่อนระบายออกสู่ภายนอกโครงการ : บ่อตรวจคุณภาพน้ำสุดท้าย พร้อมตะแกรงดักขยะ ซึ่งดำเนินการเก็บตัวอย่างน้ำทิ้งสำหรับตรวจวิเคราะห์ประจำเดือนธันวาคม พ.ศ. 2568 ดังแสดงในรูปที่ 3.2-1 ถึง รูปที่ 3.2-3

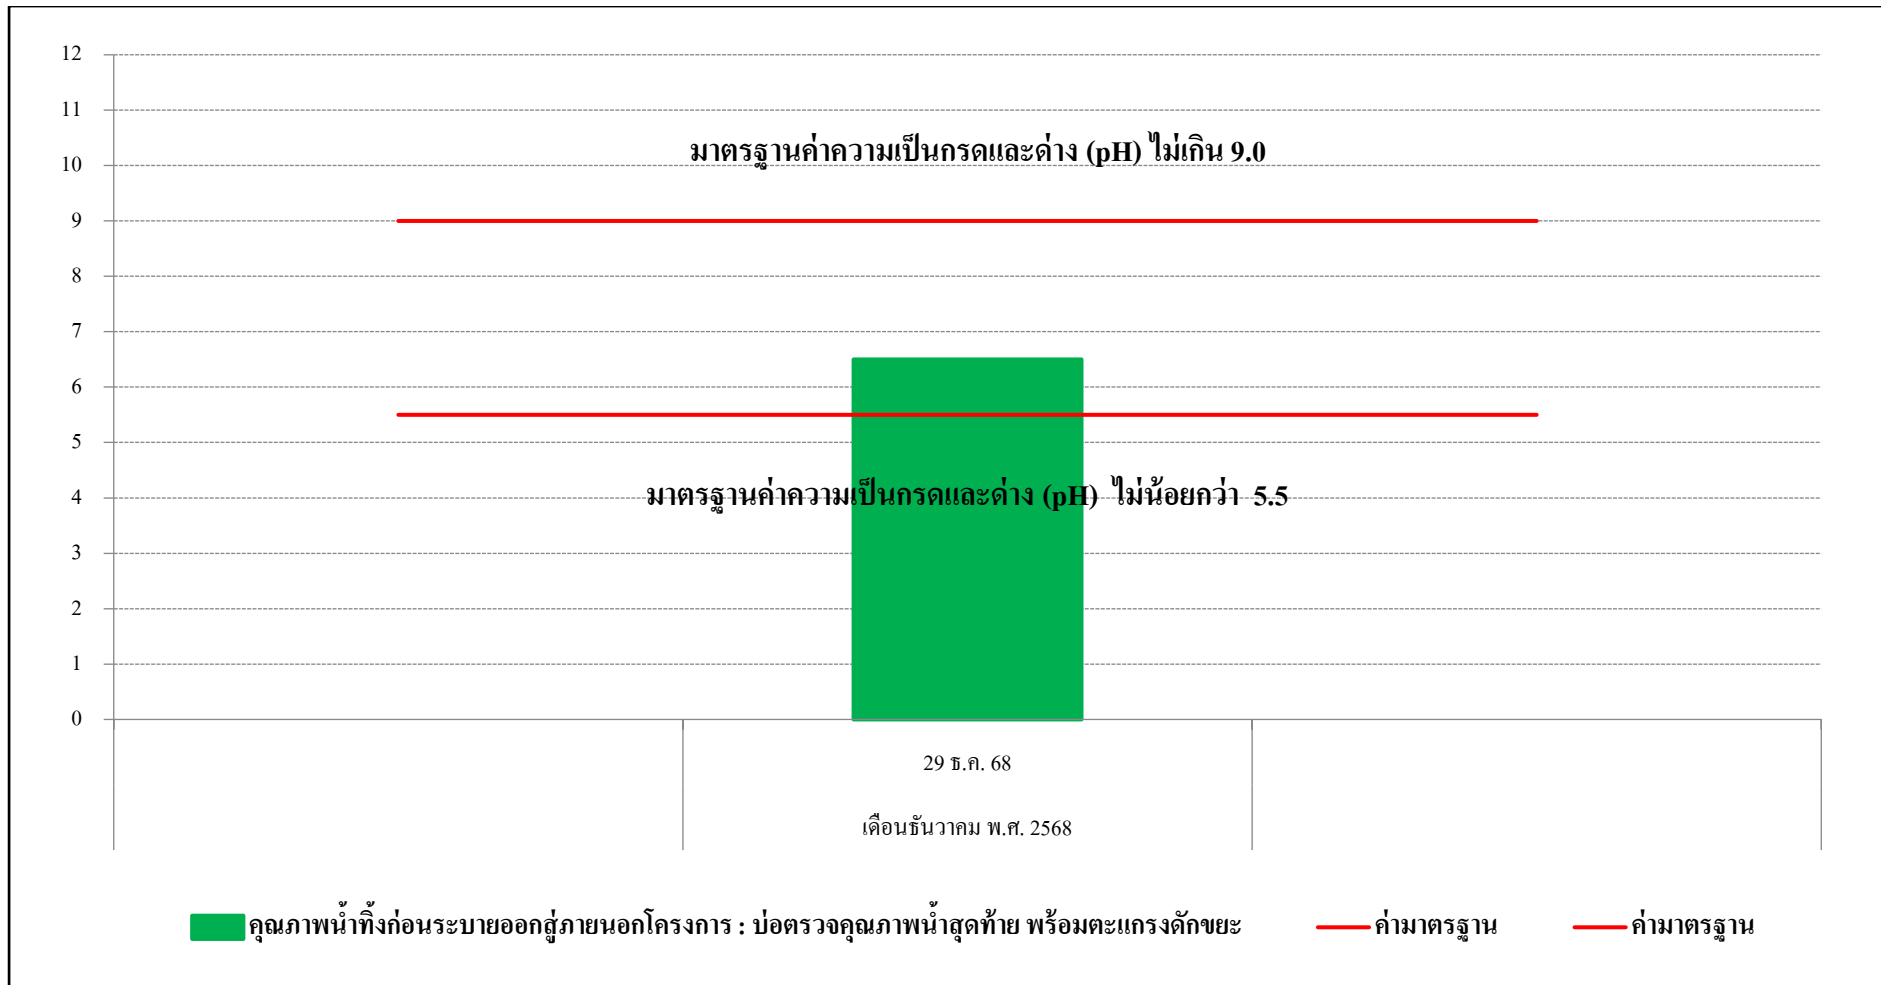
รูปที่ 3.3-1 กราฟสรุปผลการตรวจวัดค่าความเป็นกรดและด่าง (pH) ในน้ำทิ้ง

รูปที่ 3.3-1 (ต่อ) กราฟสรุปผลการตรวจวัดค่าความเป็นกรดและด่าง (pH) ในน้ำทิ้ง

รูปที่ 3.3-1 (ต่อ) กราฟสรุปผลการตรวจวัดความเป็นกรดและด่าง (pH) ในน้ำทิ้ง
