ผลการตรวจการปฏิบัติตามมาตรการติดตาม
ตรวจสอบผลกระทบสิ่งแวดล้อม

จากการติดตามตรวจสอบผลกระทบสิ่งแวดล้อม (ระยะดำเนินการ) โครงการ ไทย บัว ทาวเวอร์ ส่วนขยาย (เปลี่ยนแปลงรายละเอียดโครงการ และเปลี่ยนแปลงการใช้ประโยชน์อาคาร) ของบริษัท สยามอินเตอร์ เวิลด์ แอสเสท จำกัด ตั้งอยู่ที่ ตำบลนาจอมเทียน อำเภอสัตหีบ จังหวัดชลบุรี ฉบับประจำปีงบประมาณถึงธันวาคม 2568 มีรายละเอียดดังต่อไปนี้

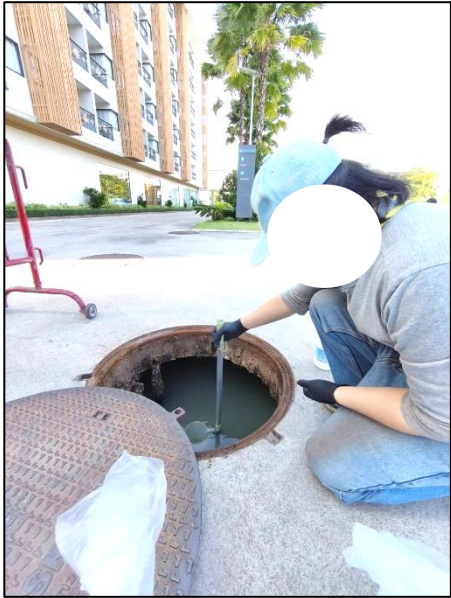
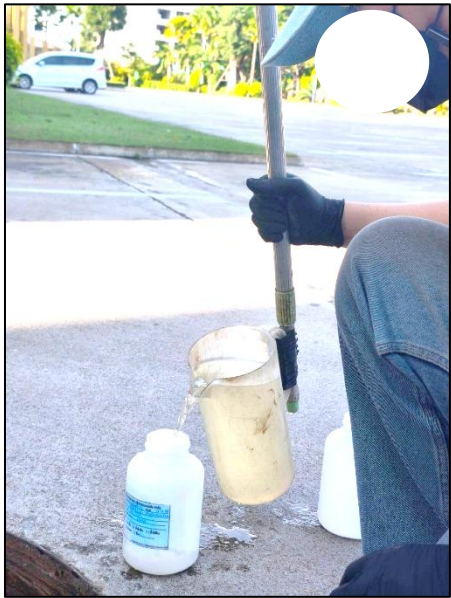
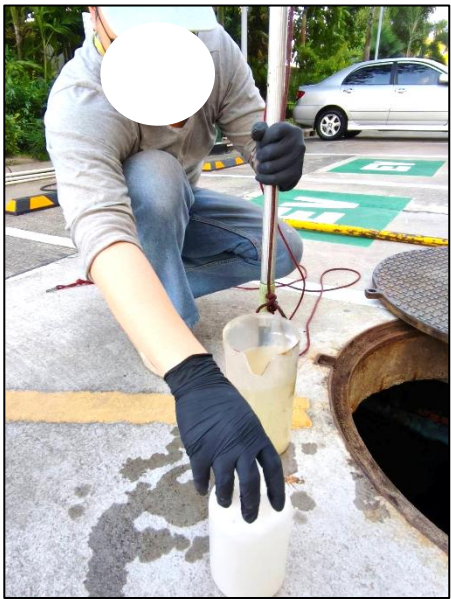
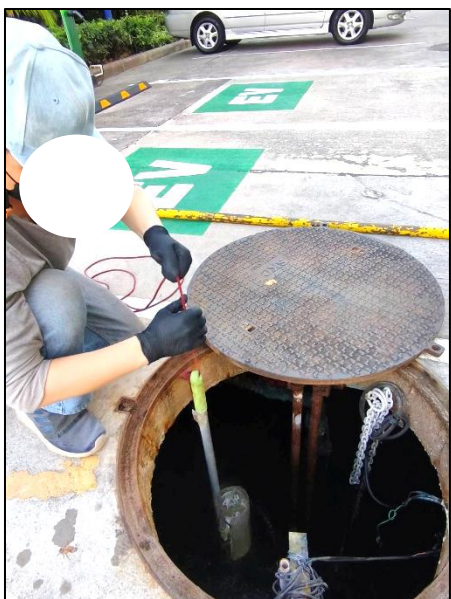
รูปที่ 3.1-1	ภาพถ่ายแสดงการเก็บตัวอย่างน้ำเสียก่อนบำบัดและน้ำทิ้งที่ผ่านการบำบัด บริเวณหน้าอาคาร 2, 3 ของโครงการ
ที่มา : บริษัท อะตอม-แลบ เอ็นไวรอนเมนทัล จำกัด, พฤศจิกายน 2568

จุดที่ 1 จุดเก็บตัวอย่างน้ำเสียก่อนเข้าระบบบำบัดน้ำเสีย (บริเวณหน้าอาคาร 2, 3)

จุดที่ 2 จุดเก็บตัวอย่างน้ำทิ้งหลังผ่านระบบบำบัดน้ำเสีย (บริเวณหน้าอาคาร 2, 3)

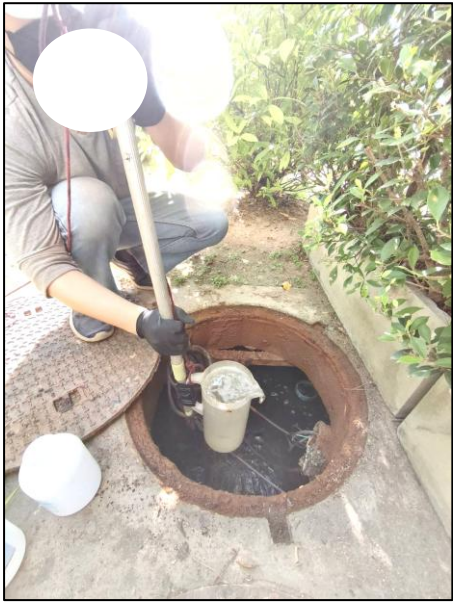
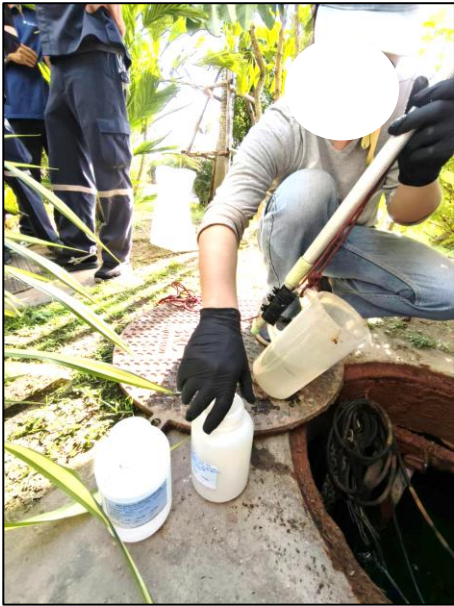
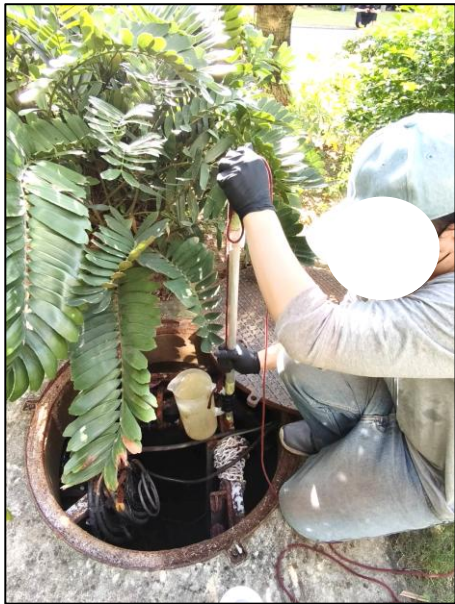
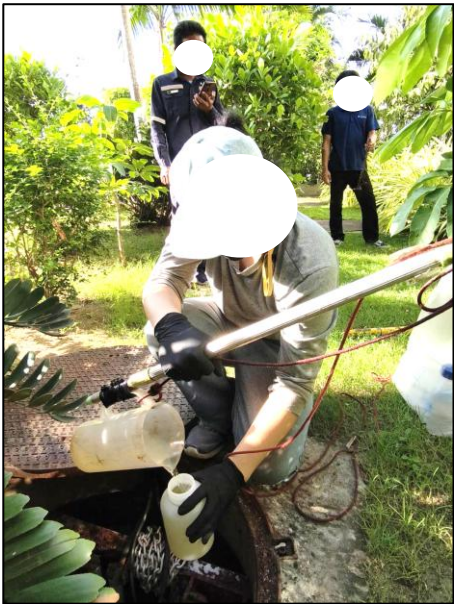
รูปที่ 3.1-2	ภาพถ่ายแสดงการเก็บตัวอย่างน้ำเสียก่อนบำบัดและน้ำทิ้งที่ผ่านการบำบัด บริเวณหลังอาคารต้อนรับ ของโครงการ
ที่มา : บริษัท อะตอม-แลบ เอ็นไวรอนเมนทัล จำกัด, พฤศจิกายน 2568

จุดที่ 3 จุดเก็บตัวอย่างน้ำเสียก่อนเข้าระบบบำบัดน้ำเสีย (บริเวณหน้าอาคารต้อนรับ)

จุดที่ 4 จุดเก็บตัวอย่างน้ำทิ้งหลังผ่านระบบบำบัดน้ำเสีย (บริเวณหลังอาคารต้อนรับ)

- จุดตรวจที่ 4 บริเวณบ่อตรวจสภาพน้ำทิ้งหลังผ่านการบำบัดน้ำเสียส่วนใหญ่ มีค่าอยู่ในช่วงมีค่า pH อยู่ในช่วง 7.4 ถึง 7.8 ซึ่งอยู่ในเกณฑ์มาตรฐาน (คือ อยู่ในช่วง 5.5 ถึง 9.0) ยกเว้นในเดือนกรกฎาคม 2568 มีค่า pH อยู่ที่ 3.2 ซึ่งต่ำกว่าเกณฑ์มาตรฐาน (คือ 5.5) ตามประกาศกระทรวงทรัพยากรธรรมชาติและสิ่งแวดล้อม เรื่อง กำหนดมาตรฐานควบคุมการระบายน้ำทิ้งจากอาคารบางประเภทและบางขนาด พ.ศ. 2567 (อาคารประเภท ก.)

สาเหตุที่ค่าความเป็นกรด-ด่าง (pH) ในน้ำทิ้งที่ต่ำกว่ามาตรฐาน อาจเกิดจากการรับน้ำเสียที่มีความเป็นกรดเข้าสู่ระบบโดยตรง หรือจากการย่อยสลายสารอินทรีย์ในสภาวะที่ออกซิเจนไม่เพียงพอ ทำให้เกิดการสะสมของกรดภายในระบบ ส่งผลให้ค่าความเป็นกรด-ด่าง (pH) ของน้ำทิ้งต่ำกว่ามาตรฐานที่กำหนด ดังนั้นโครงการจึงได้ดำเนินการปรับปรุงการเติมอากาศให้มียอกซิเจนละลายเพียงพอ และเติมสารปรับสภาพที่มีฤทธิ์เป็นด่าง เช่น โซเดียมไฮดรอกไซด์ หรือปูนขาว เพื่อปรับค่า pH ให้อยู่ในช่วงที่เหมาะสม

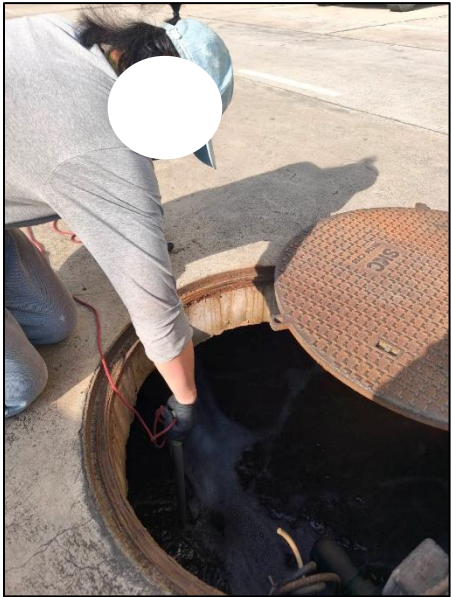
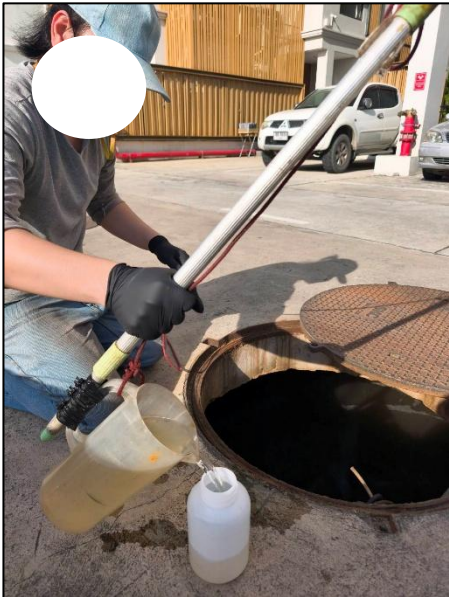
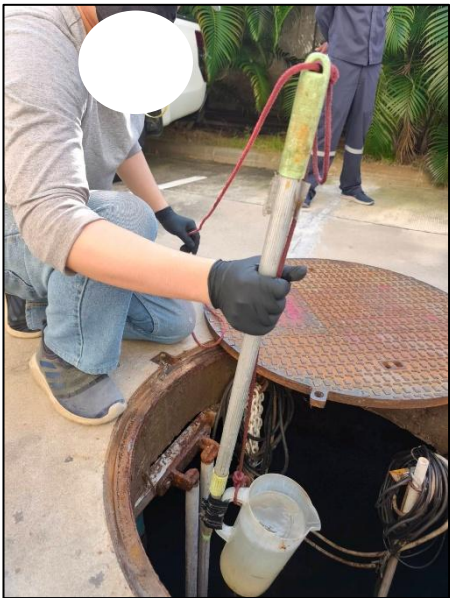
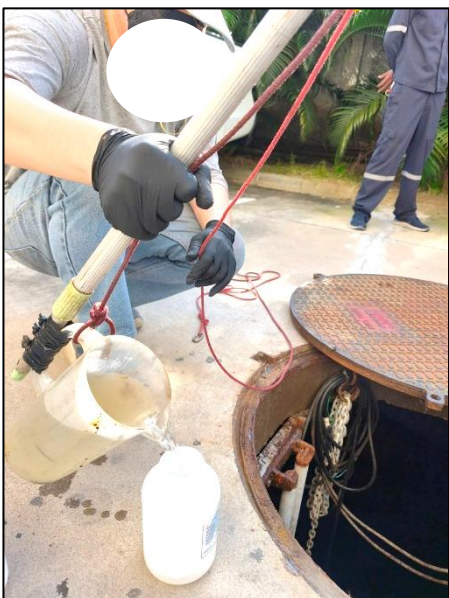
รูปที่ 3.1-3	ภาพถ่ายแสดงการเก็บตัวอย่างน้ำเสียก่อนบำบัดและน้ำทิ้งที่ผ่านการบำบัด บริเวณหลังอาคาร 1, 4 ของโครงการ
ที่มา : บริษัท อะตอม-แลบ เอ็นไวรอนเมนทัล จำกัด, พฤศจิกายน 2568

จุดที่ 5 จุดเก็บตัวอย่างน้ำเสียก่อนเข้าระบบบำบัดน้ำเสีย (บริเวณหลังอาคาร 1,4)

จุดที่ 6 จุดเก็บตัวอย่างน้ำทิ้งหลังผ่านระบบบำบัดน้ำเสีย (บริเวณหลังอาคาร 1,4)

- จุดตรวจที่ 6 บริเวณบ่อตรวจสอบสภาพน้ำทิ้งหลังผ่านการบำบัดน้ำเสียส่วนใหญ่ มีค่าอยู่ในช่วง 14.0 ถึง 20.0 มิลลิกรัมต่อลิตร ยกเว้นในเดือนกรกฎาคม 2568 มีค่าอยู่ที่ 23 มิลลิกรัมต่อลิตร และในเดือนพฤศจิกายน 2568 มีค่าอยู่ที่ 26.0 มิลลิกรัมต่อลิตร ซึ่งมีค่าเกินเกณฑ์มาตรฐาน (คือไม่เกิน 20 มิลลิกรัมต่อลิตร) ตามประกาศกระทรวงทรัพยากรธรรมชาติและสิ่งแวดล้อมฯ

เนื่องจากมีปริมาณสารอินทรีย์ปนเปื้อนในน้ำเสียมากเกินไปเข้าสู่ระบบบำบัดน้ำเสีย ทำให้ออกซิเจนในระบบบำบัดน้ำเสียไม่เพียงพอ จึงทำให้จุลินทรีย์ทำงานได้ไม่เต็มที่ ย่อยสลายสารอินทรีย์ได้ช้าลงหรือไม่สมบูรณ์ มีผลทำให้ค่า BOD ในน้ำทิ้งสูงเกินมาตรฐาน ดังนั้นโครงการได้มีการแก้ไขปัญหาโดยการเติมออกซิเจนในถังเติมอากาศของระบบบำบัดน้ำเสียและตรวจสอบเครื่องเติมอากาศให้มีปริมาณออกซิเจนเพียงพอต่อการย่อยสลายสารอินทรีย์ของจุลินทรีย์ในระบบบำบัดน้ำเสีย

สาเหตุที่สารแขวนลอยเกินค่ามาตรฐานอาจเนื่องจากปริมาณสารอินทรีย์วัตถุ เช่น เศษอาหาร กากไขมัน เข้าสู่ระบบบำบัดน้ำเสียมากเกินไปทำให้ประสิทธิภาพของระบบบำบัดน้ำเสียลดลง จึงทำให้ค่าสารแขวนลอยหลังจากบำบัดแล้วมีค่าเกินเกณฑ์มาตรฐาน ดังนั้นโครงการได้มีการแก้ไขปัญหาโดยใช้ตะแกรงหรือการกรองเพื่อแยกสารแขวนลอยขนาดใหญ่ออกก่อนเข้าสู่ระบบบำบัดน้ำเสีย และมีการตรวจวัดคุณภาพน้ำทิ้งและตรวจสอบประสิทธิภาพของระบบบำบัดน้ำเสียอย่างสม่ำเสมอ

สาเหตุที่ค่าปริมาณน้ำมันและไขมัน (Oil and Grease) ในน้ำทิ้งมีค่าสูงเกินมาตรฐาน อาจเกิดจากการระบายน้ำเสียจากกิจกรรมประกอบอาหารหรือการล้างภาชนะที่มีคราบน้ำมันเข้าสู่ระบบ บำบัดน้ำเสียโดยตรง ประกอบกับการดักแยกไขมันในถังดักไขมันไม่มีประสิทธิภาพเพียงพอ หรือมีการ สะสมของไขมันในถังดักไขมันเป็นเวลานานโดยไม่ได้รับการดูดตะกอนและทำความสะอาดตามรอบ ระยะเวลาที่เหมาะสม ส่งผลให้น้ำมันและไขมันบางส่วนไหลผ่านเข้าสู่ระบบบำบัดน้ำเสียและปะปน ออกมากับน้ำทิ้ง ทำให้ค่าดังกล่าวสูงเกินเกณฑ์มาตรฐานที่กำหนด ดังนั้น โครงการจึงได้ดำเนินการ ปรับปรุงและเพิ่มประสิทธิภาพระบบดักไขมัน โดยตรวจสอบขนาดและสภาพการใช้งานของถังดักไขมัน ให้เหมาะสมกับปริมาณน้ำเสียจริงและควบคุมค่าปริมาณน้ำมันและไขมันให้อยู่ในเกณฑ์มาตรฐาน ที่กำหนดอย่างสม่ำเสมอ

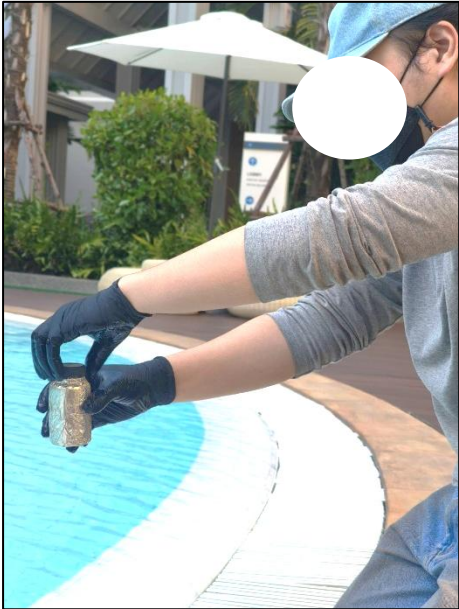
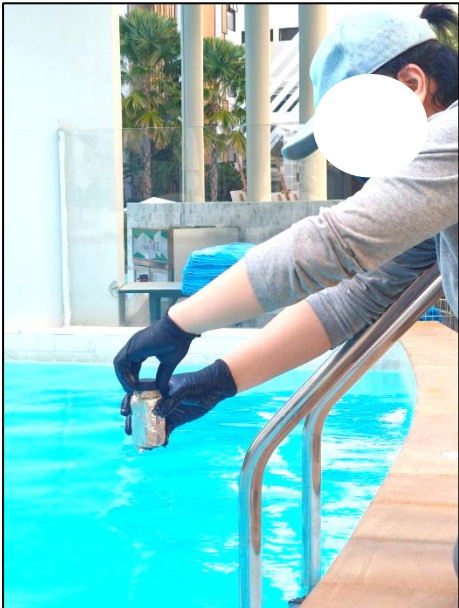
รูปที่ 3.1-4	ภาพถ่ายแสดงการเก็บตัวอย่างน้ำในสระว่ายน้ำของโครงการ
ที่มา : บริษัท อะตอม-แลบ เอ็นไวรอนเมนทัล จำกัด, พฤศจิกายน 2568

การเก็บตัวอย่างน้ำบริเวณสระว่ายน้ำโครงการ
จุดที่ 1 บริเวณสระว่ายน้ำจุดที่มีการใช้บริการหนาแน่น

การเก็บตัวอย่างน้ำบริเวณสระว่ายน้ำโครงการ
จุดที่ 2 บริเวณสระว่ายน้ำจุดที่มีการใช้บริการเบาบาง
