บทที่ 3

ผลการปฏิบัติตามมาตรการติดตามตรวจสอบ
ผลกระทบสิ่งแวดล้อม

การติดตามตรวจสอบผลกระทบสิ่งแวดล้อม ระยะดำเนินการ โครงการ โรงแรมทยะ ของบริษัท ทยชาติ จำกัด ในระหว่างเดือนกรกฎาคม – ธันวาคม 2568 โครงการได้มอบหมายให้บริษัท แปซิฟิค แลบบอราตอรี จำกัด เป็นผู้ดำเนินการติดตามตรวจสอบผลกระทบสิ่งแวดล้อมในด้านต่างๆ ได้แก่ ด้านคุณภาพอากาศ การใช้น้ำ การจัดการน้ำเสียและสิ่งปฏิกูล การระบายน้ำและการป้องกันน้ำท่วม การจัดการมูลฝอย พลังงานและไฟฟ้าการจราจร การป้องกันอัคคีภัย อาชีวอนามัยและความปลอดภัย การมีส่วนร่วมของประชาชน และคุณภาพชีวิตและความพึงพอใจของผู้อยู่อาศัยข้างเคียง และการรับเรื่องร้องเรียน

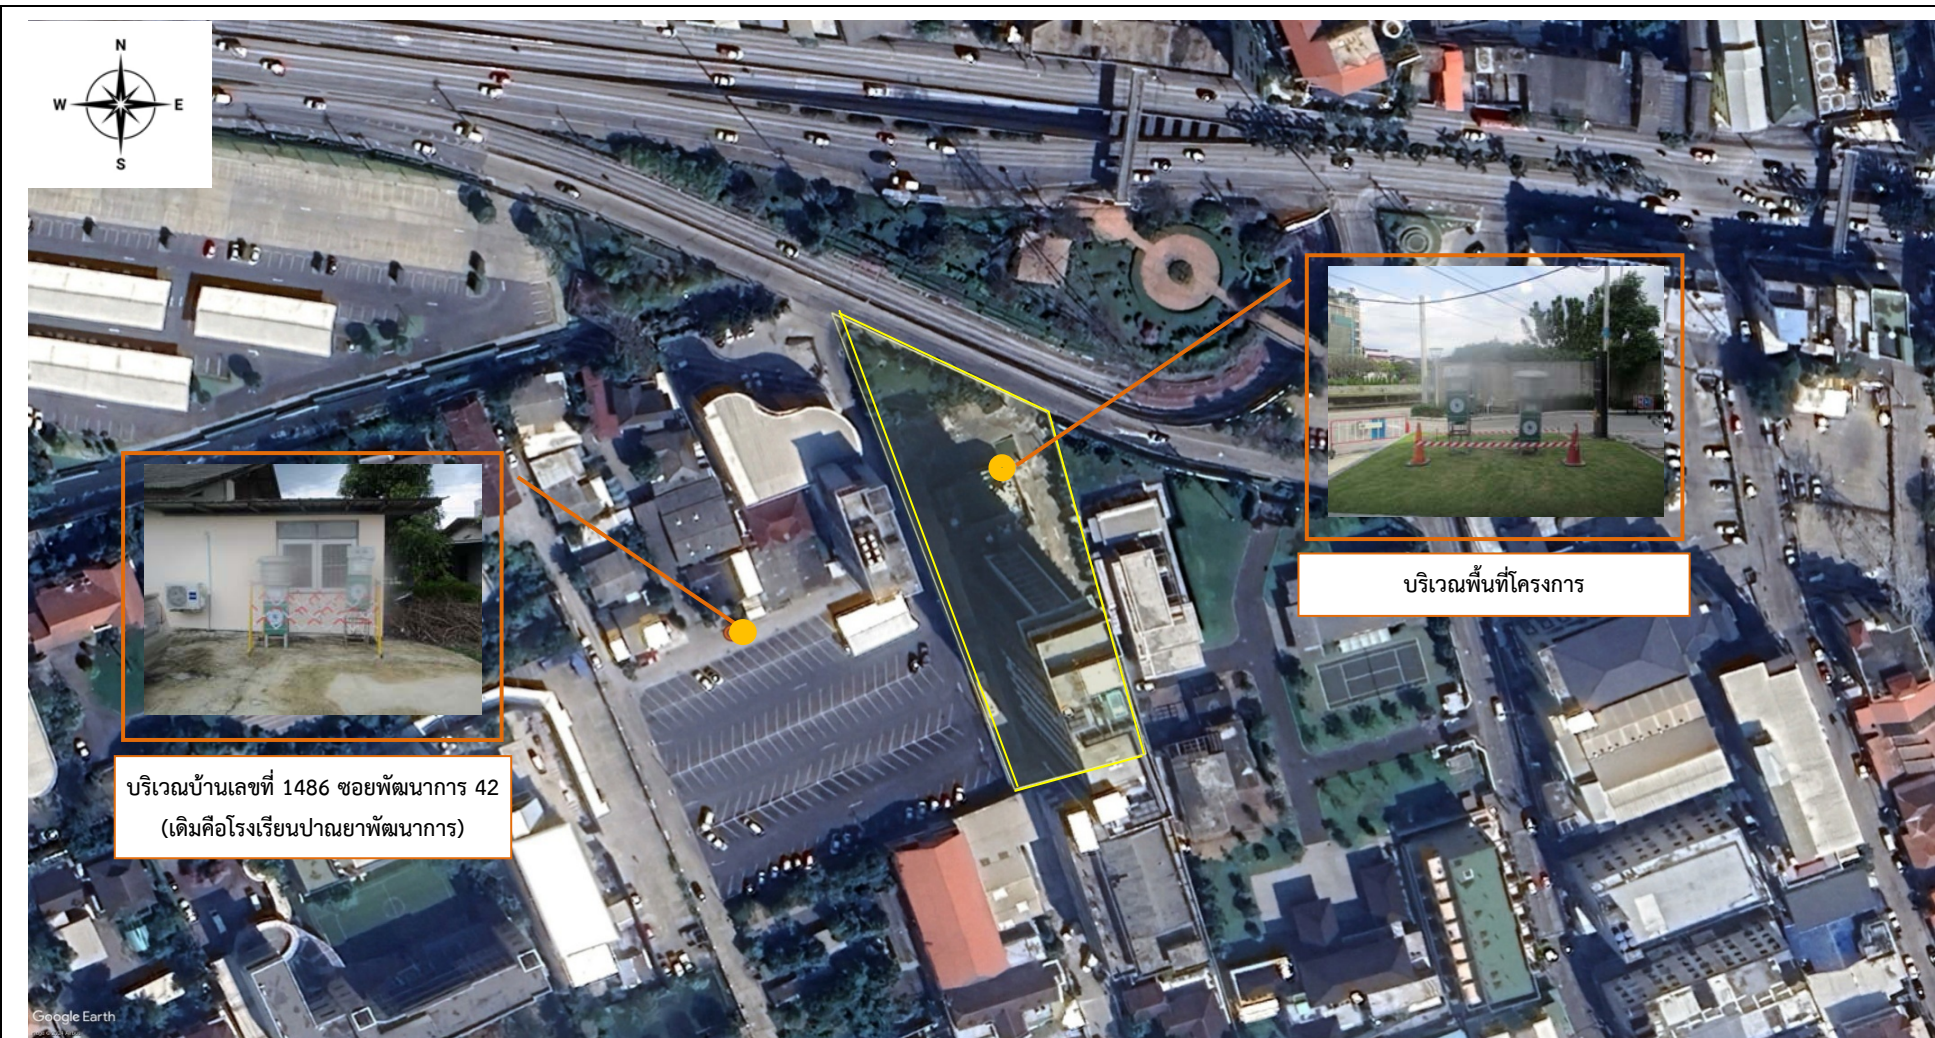
รูปที่ 3.2.1-1 แสดงตำแหน่งจุดตรวจวัดคุณภาพอากาศในบรรยากาศโดยทั่วไป

ผลการตรวจวัดคุณภาพอากาศในบรรยากาศโดยทั่วไป จำนวน 2 จุด คือ บริเวณพื้นที่โครงการ และบริเวณบ้านเลขที่ 1486 ซอยพัฒนาการ 42 (เดิมคือโรงเรียนปณยาพัฒนาการ) แสดงตำแหน่งจุดตรวจวัด ดังรูปที่ 3.2.1-2 และแสดงการตรวจวัดดังรูปที่ 3.2.1-3 ดำเนินการตรวจวัด 24 ชั่วโมง เป็นเวลา 1 วัน ทุก 6 เดือน ตลอดระยะเวลาเปิดดำเนินการ ซึ่งทำการตรวจวัดระหว่างวันที่ 4-5 พฤศจิกายน 2568 รายละเอียดผลการตรวจวัด แสดงดังตารางที่ 3.2.1-2 (รายละเอียดผลการตรวจวัดแสดงดังภาคผนวกที่ 3-1)

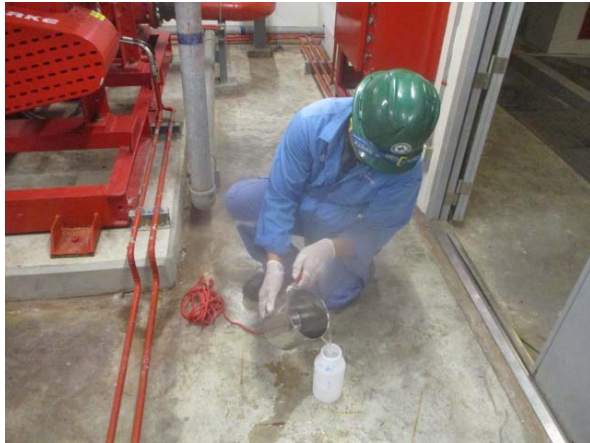
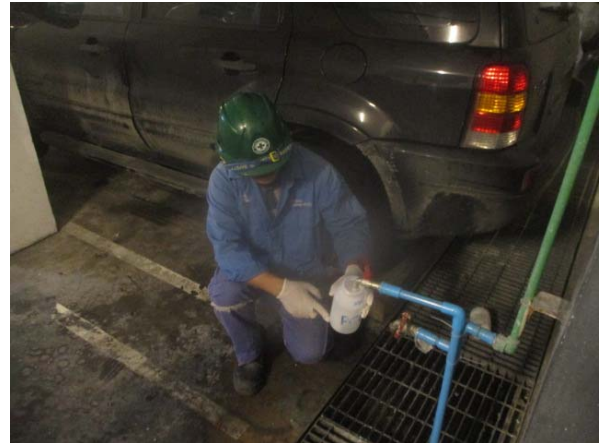
รูปที่ 3.2.2-1 แสดงการเก็บตัวอย่างคุณภาพน้ำ
บริเวณถังเก็บน้ำใช้ของโครงการ
(เก็บตัวอย่างเมื่อวันที่ 5 พฤศจิกายน 2568)

ผลการตรวจวิเคราะห์คุณภาพน้ำใช้ บริเวณถังเก็บน้ำใช้ของโครงการ จำนวน 2 จุด คือ บริเวณถังเก็บน้ำชั้นใต้ดิน และบริเวณถังเก็บน้ำชั้นดาดฟ้า แสดงการเก็บตัวอย่างดังรูปที่ 3.2.2-1 ทุก 6 เดือน ตลอดระยะเวลาเปิดดำเนินการ ทำการเก็บตัวอย่างเมื่อวันที่ 5 พฤศจิกายน 2568 แสดงผลการตรวจวิเคราะห์ดังตารางที่ 3.2.2-2 (รายละเอียดผลการตรวจวิเคราะห์แสดงดังภาคผนวกที่ 3-2)

ผลการตรวจวิเคราะห์คลอรีนอิสระ (Free Chlorine) จำนวน 2 จุด ดังนี้ คือ บริเวณถังเก็บน้ำชั้นใต้ดิน มีค่าน้อยกว่า 0.1 มิลลิกรัมต่อลิตร และบริเวณถังเก็บน้ำชั้นดาดฟ้า มีค่าน้อยกว่า 0.1 ซึ่งไม่มีค่ามาตรฐานกำหนดตามมาตรฐานคุณภาพน้ำประปาของการประปานครหลวง ตามแนะนำขององค์การอนามัยโลก (WHO) ปี 2011

บริเวณถังเก็บน้ำชั้นใต้ดิน

บริเวณถังเก็บน้ำชั้นดาดฟ้า

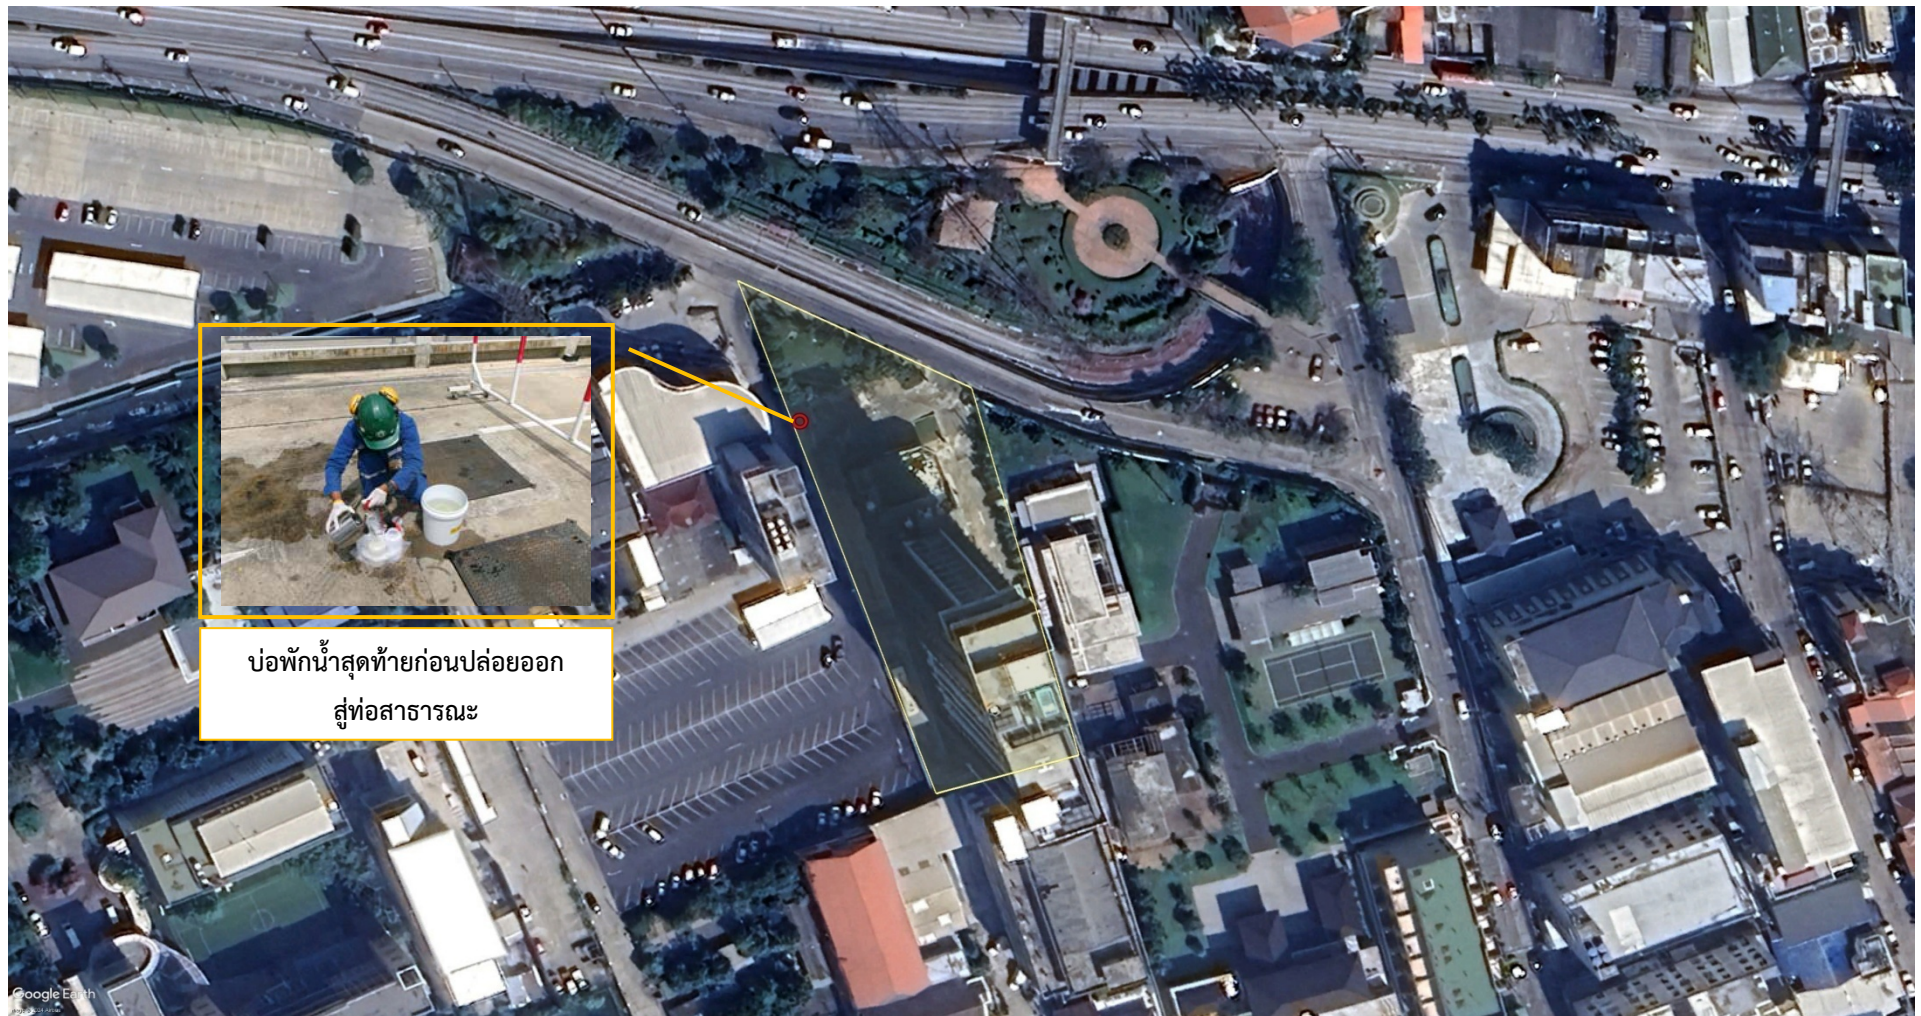
บ่อพักน้ำสุดท้ายก่อนปล่อยออก
สู่ท่อสาธารณะ

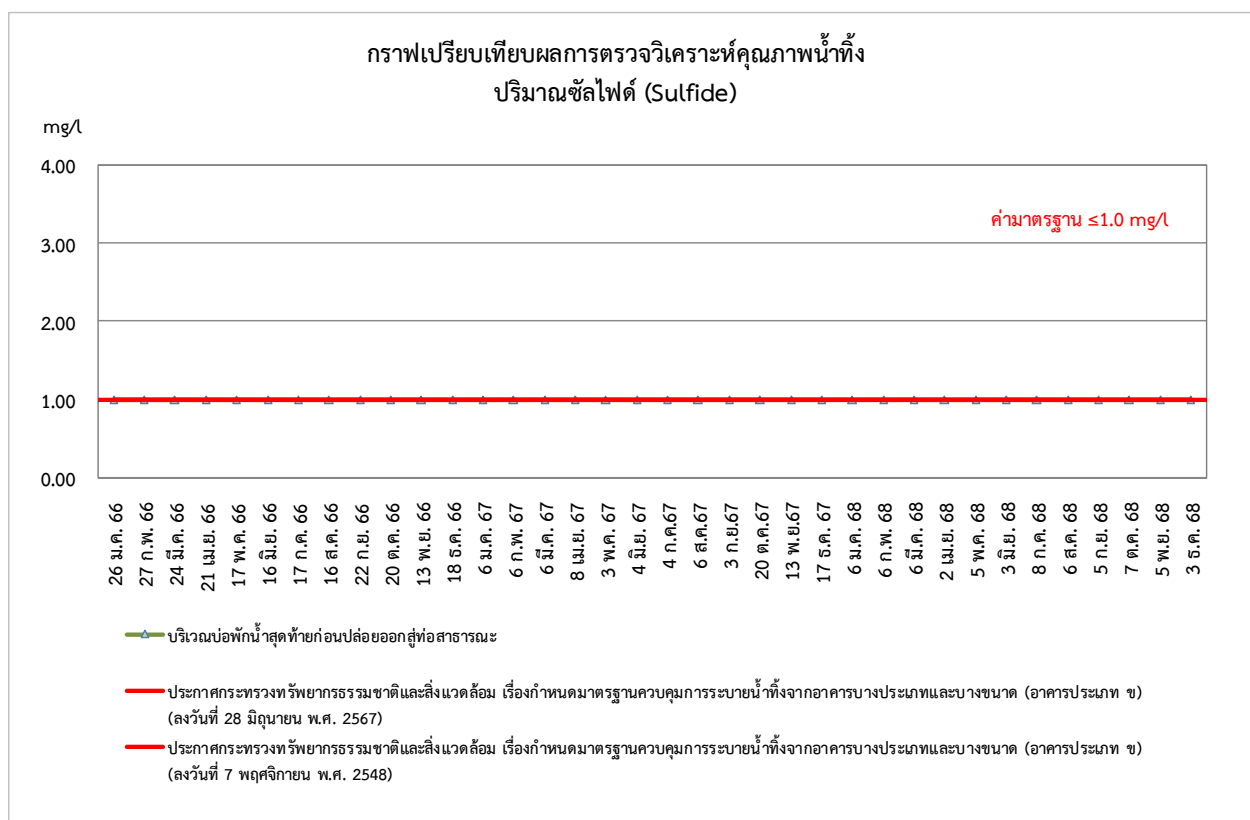
รูปที่ 3.2.3-2 กราฟผลการตรวจวิเคราะห์คุณภาพน้ำทิ้ง ระหว่างปี 2566-2568

ผลการตรวจวิเคราะห์ปริมาณทีเคเอ็น (Total Kjeldahl Nitrogen) พบว่า มีค่าระหว่าง 3.2-12.04 มิลลิกรัมต่อลิตร ซึ่งมีค่าอยู่ในเกณฑ์มาตรฐาน 35 มิลลิกรัมต่อลิตร ตามประกาศกระทรวงทรัพยากรธรรมชาติและสิ่งแวดล้อม เรื่อง กำหนดมาตรฐานควบคุมการระบายน้ำทิ้งจากอาคารบางประเภทและบางขนาด พ.ศ. 2567 (ลงวันที่ 28 มิถุนายน พ.ศ. 2567) (อาคารประเภท ข)
