รายงานผลการปฏิบัติตามมาตรการป้องกันและแก้ไขผลกระทบสิ่งแวดล้อม  
และมาตรการติดตามตรวจสอบผลกระทบสิ่งแวดล้อม  
โครงการอาคารชุด โอเชียนวิว เรสซิเดนซ์ คอนโดมิเนียม (ระยะก่อสร้าง)  
ตั้งอยู่ หมู่ที่ 4 ตำบลเชิงทะเล อำเภอถลาง จังหวัดภูเก็ต  
ของบริษัท ลาгуна แกรนด์ จำกัด  
สำนักงานตั้งอยู่ 390/1 หมู่ที่ 1 ถนนศรีสุนทร ตำบลเชิงทะเล อำเภอถลาง จังหวัดภูเก็ต

เดือนมกราคม – ธันวาคม 2568

รายงานฉบับปิดข้อมูล

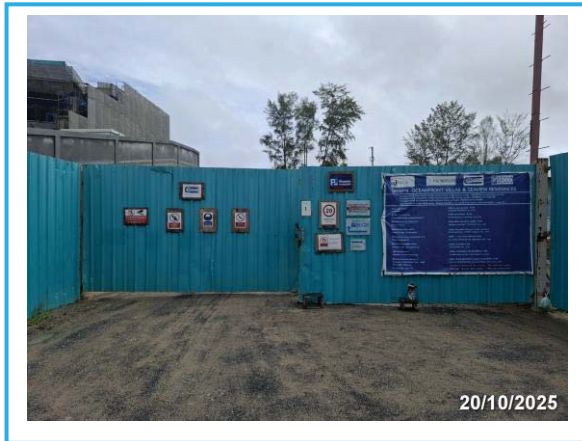
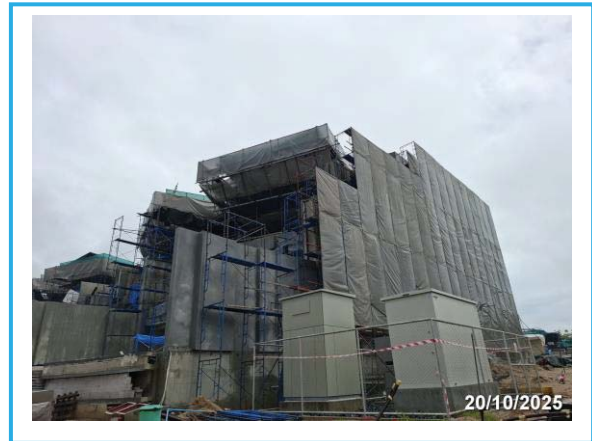
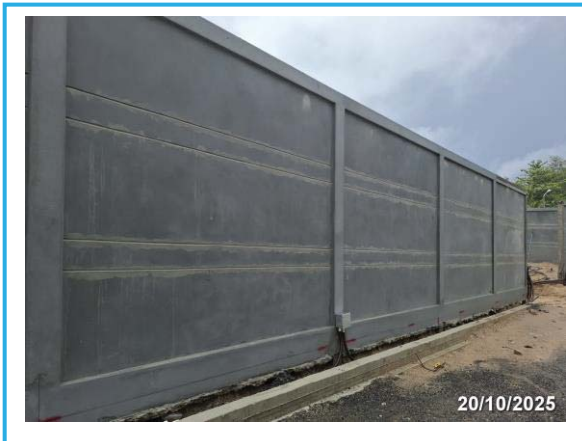
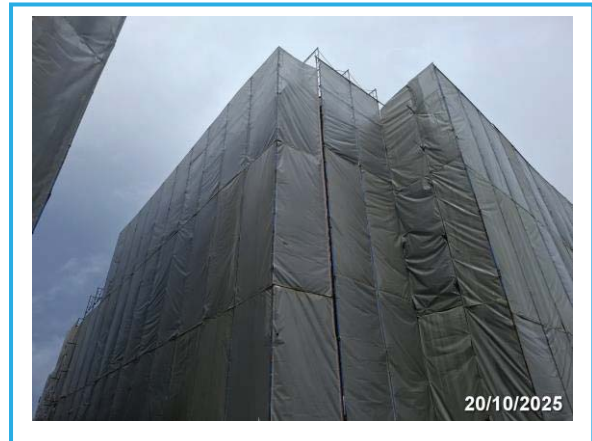
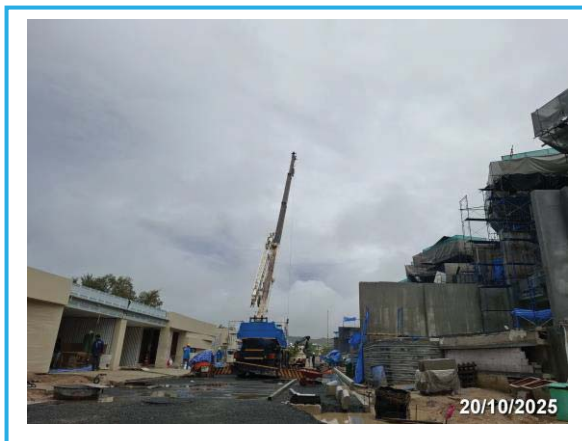
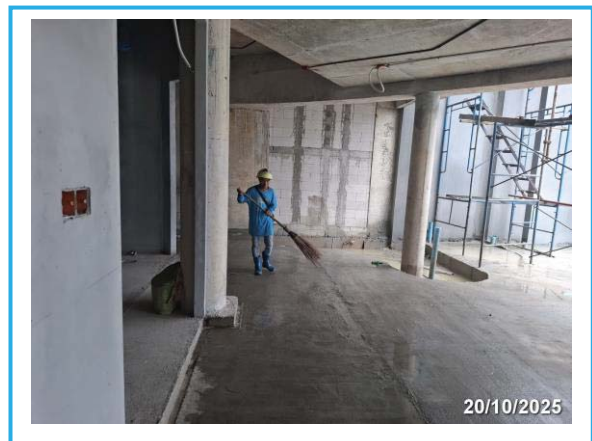
**รูปที่ 1.5-1** สถานภาพการก่อสร้างโครงการในปัจจุบัน (เดือนตุลาคม 2568)

โครงการเริ่มทำการก่อสร้างในเดือนกรกฎาคม 2566 สถานภาพของโครงการในเดือนตุลาคม 2568 พบว่า โครงการอยู่ในช่วงดำเนินงานโครงสร้างคิดเป็น 45% ดังแสดงสถานภาพการก่อสร้างโครงการใน รูปที่ 1.6-1

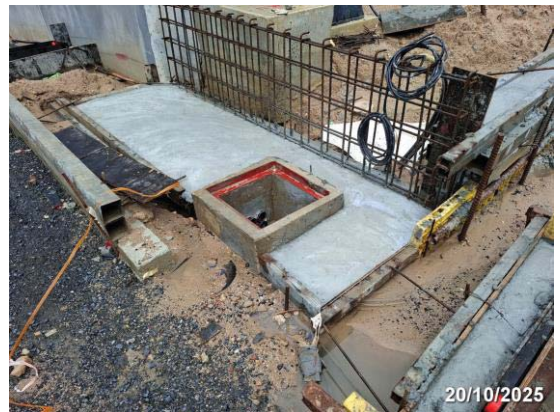
รูปที่ 3-2 บ่อพักน้ำ (อยู่ระหว่างดำเนินการ)

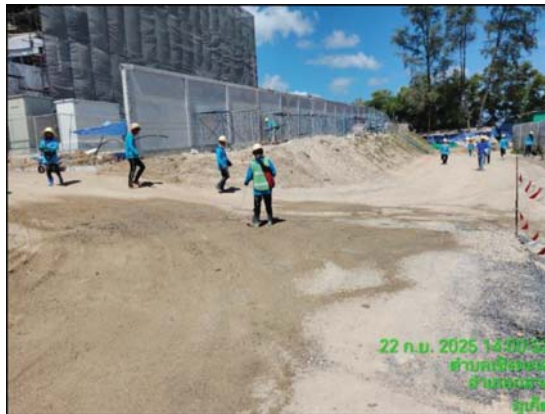
รูปที่ 3-9 ฉีดพรมน้ำบริเวณพื้นที่ก่อสร้าง

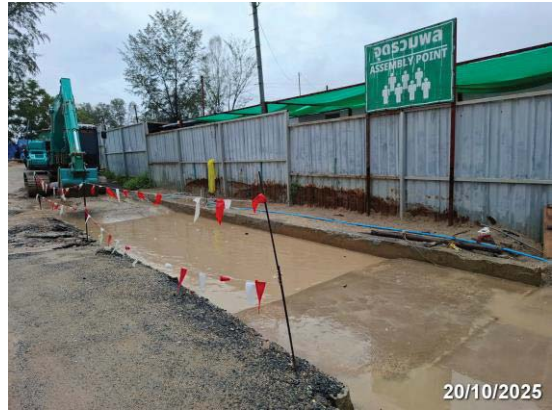
รูปที่ 3-10 บริเวณล้างล้อรถบรรทุก

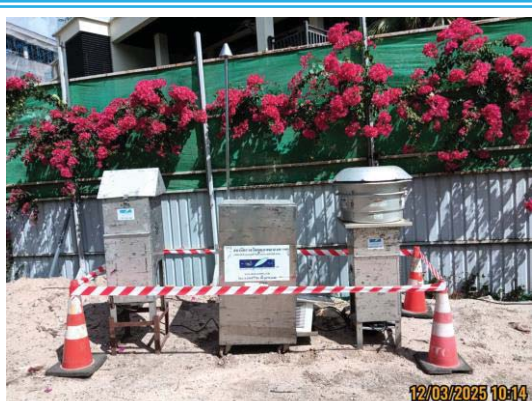
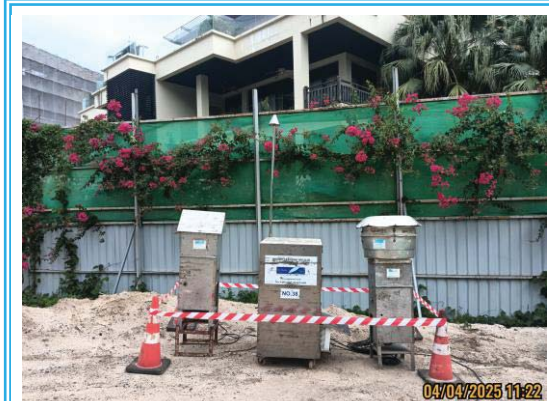
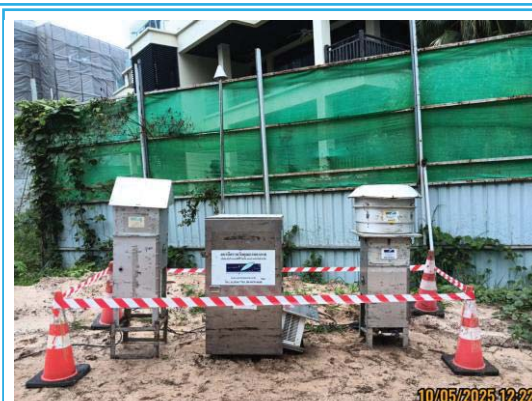
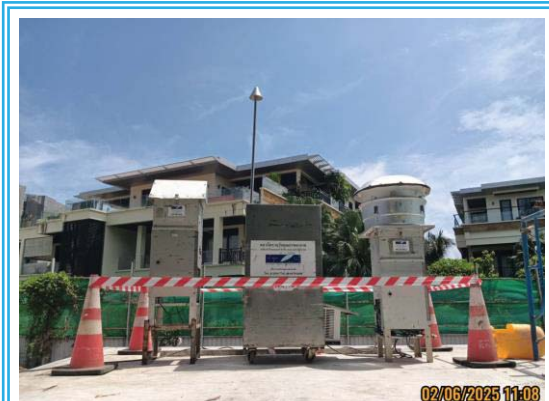
**รูปที่ 4.3-9** รูปแสดงการตรวจวัดคุณภาพอากาศ (TSP, PM10, CO)  
บริเวณพื้นที่ก่อสร้าง  
ดำเนินการตรวจวัดระหว่างเดือนมกราคม – ธันวาคม 2568

ตรวจวัดระหว่างวันที่ 12-13 มีนาคม 2568

ตรวจวัดระหว่างวันที่ 4-5 เมษายน 2568

ตรวจวัดระหว่างวันที่ 10-11 พฤษภาคม 2568

ตรวจวัดระหว่างวันที่ 2-3 มิถุนายน 2568

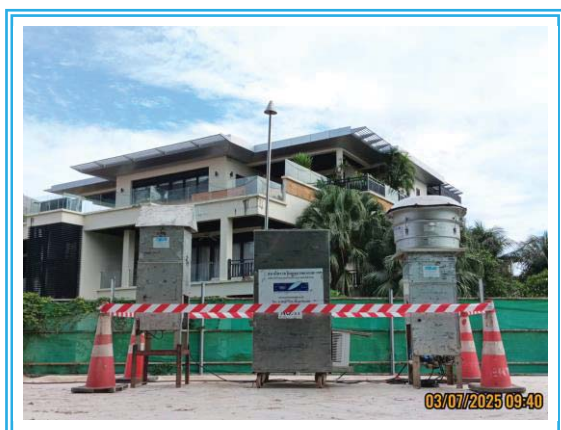
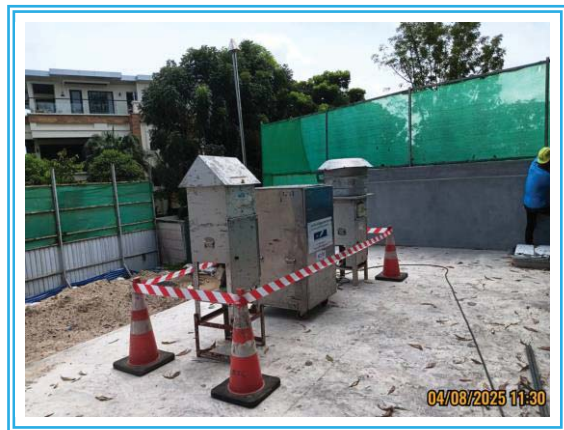
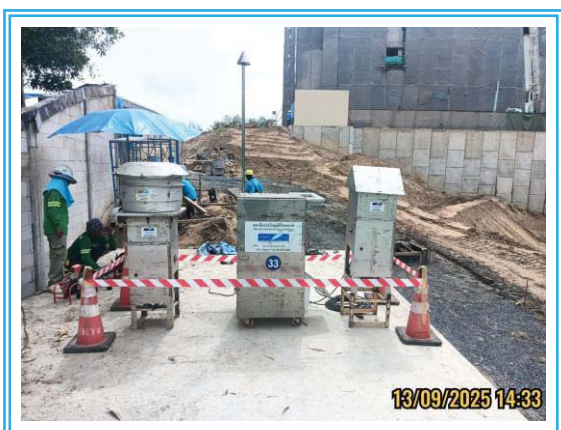
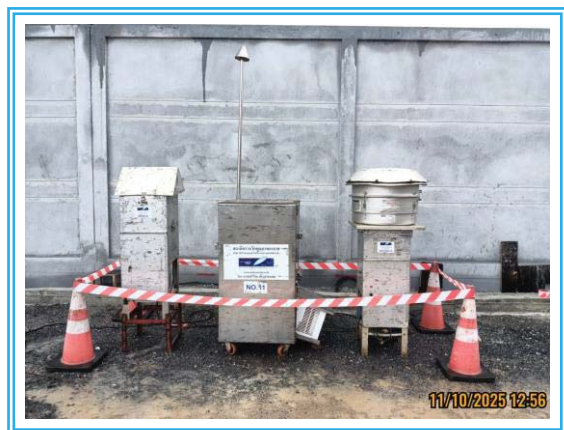
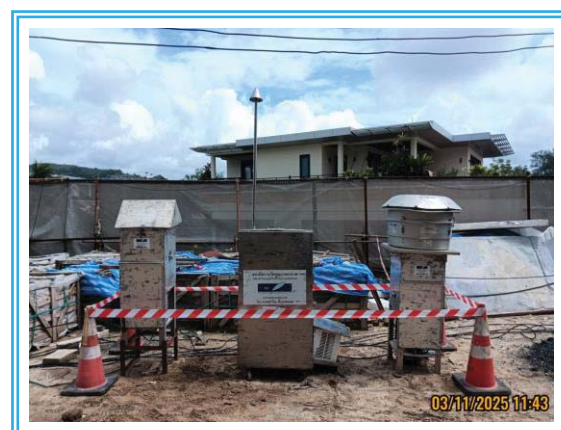
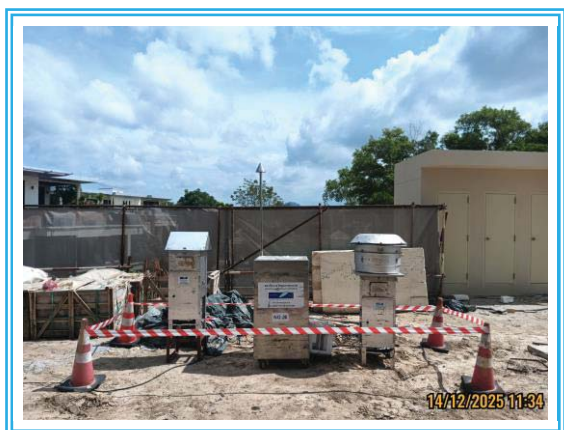
**รูปที่ 4.3-9** รูปแสดงการตรวจวัดคุณภาพอากาศ (TSP, PM10, CO) (ต่อ)  
บริเวณพื้นที่ก่อสร้าง  
ดำเนินการตรวจวัดระหว่างเดือนมกราคม – ธันวาคม 2568

ตรวจวัดระหว่างวันที่ 3-4 กรกฎาคม 2568

ตรวจวัดระหว่างวันที่ 4-5 สิงหาคม 2568

ตรวจวัดระหว่างวันที่ 13-14 กันยายน 2568

ตรวจวัดระหว่างวันที่ 11-12 ตุลาคม 2568

ตรวจวัดระหว่างวันที่ 3-4 พฤศจิกายน 2568

ตรวจวัดระหว่างวันที่ 14-15 ธันวาคม 2568

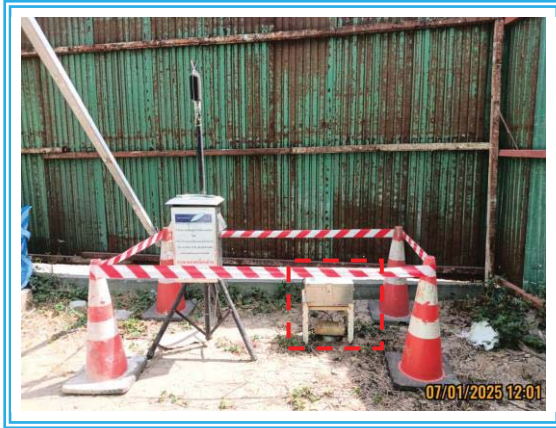
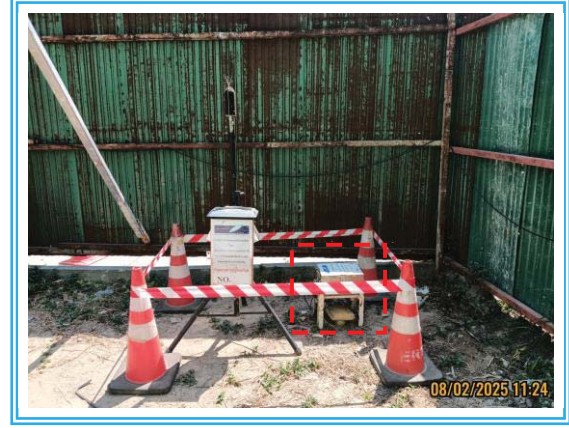
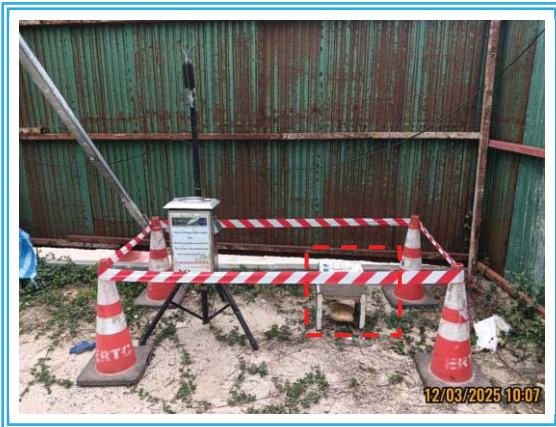
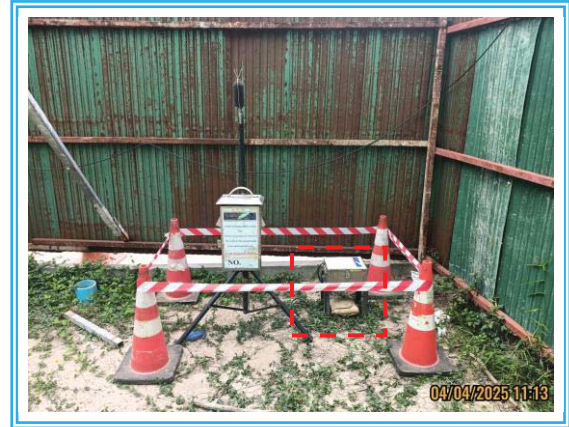
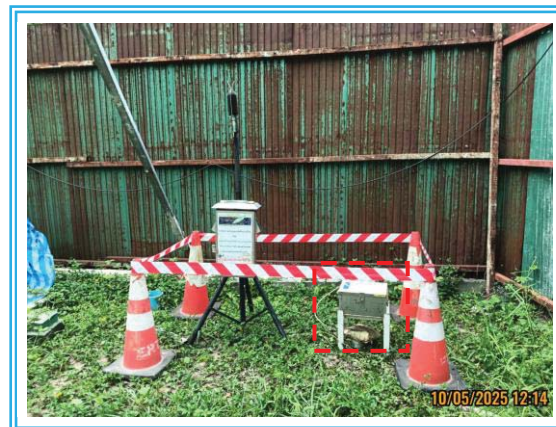
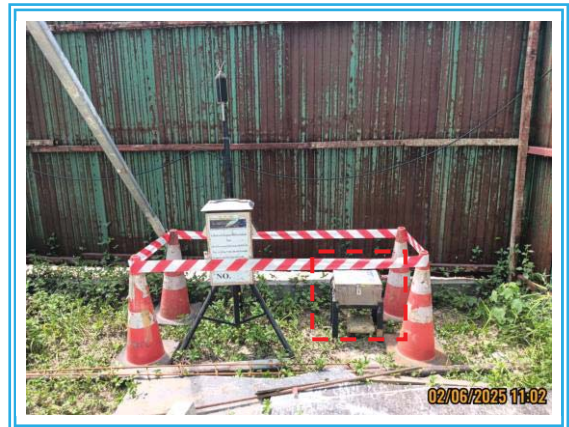
**รูปที่ 4.3-10** รูปแสดงการตรวจวัดระดับเสียงโดยทั่วไป เสียงรบกวน และความสั่นสะเทือน  
บริเวณพื้นที่ก่อสร้างด้านที่ใกล้อาคารข้างเคียงมากที่สุด  
ดำเนินการตรวจวัดระหว่างเดือนมกราคม – ธันวาคม 2568

ตรวจวัดระหว่างวันที่ 7-8 มกราคม 2568

ตรวจวัดระหว่างวันที่ 8-9 กุมภาพันธ์ 2568

ตรวจวัดระหว่างวันที่ 12-13 มีนาคม 2568

ตรวจวัดระหว่างวันที่ 4-5 เมษายน 2568

ตรวจวัดระหว่างวันที่ 10-11 พฤษภาคม 2568

ตรวจวัดระหว่างวันที่ 2-3 มิถุนายน 2568

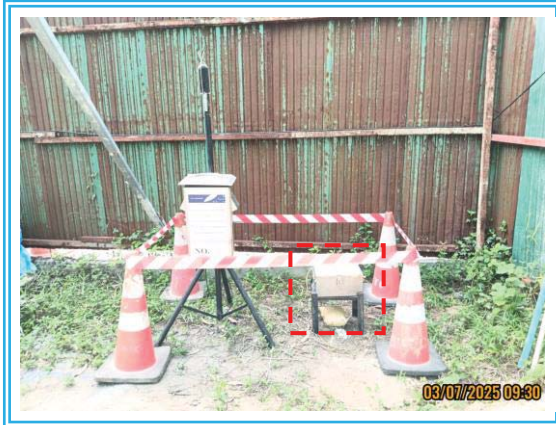
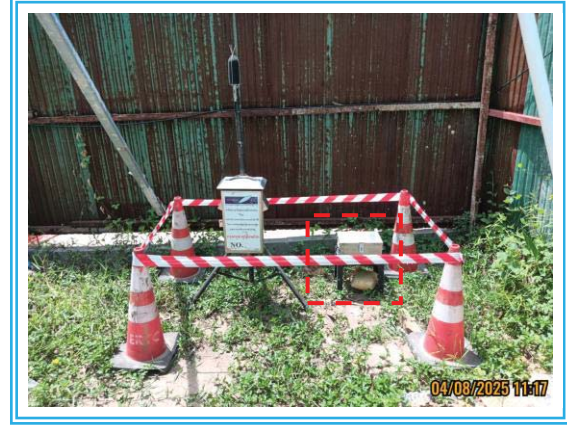
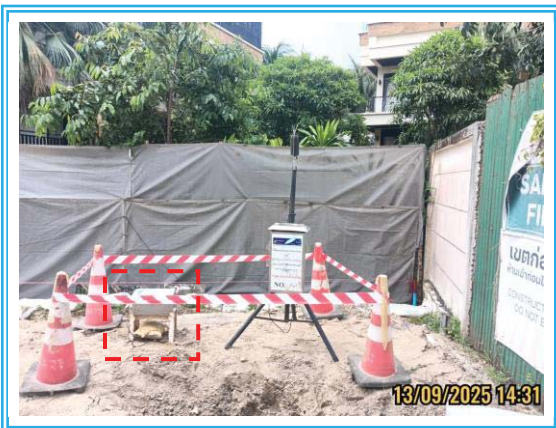
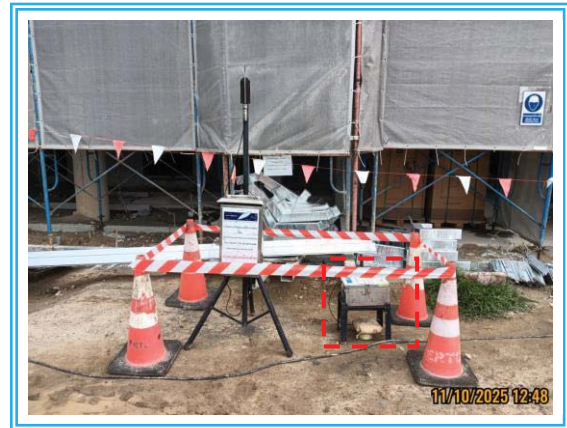
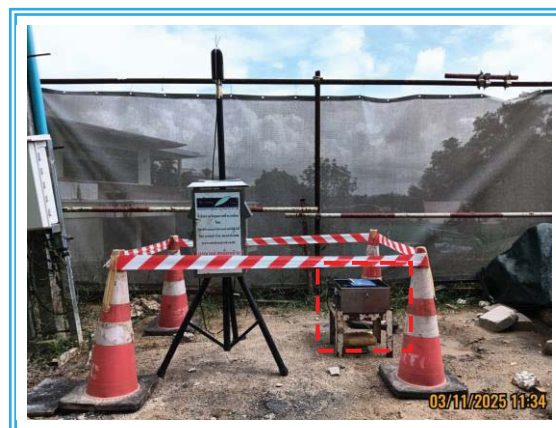
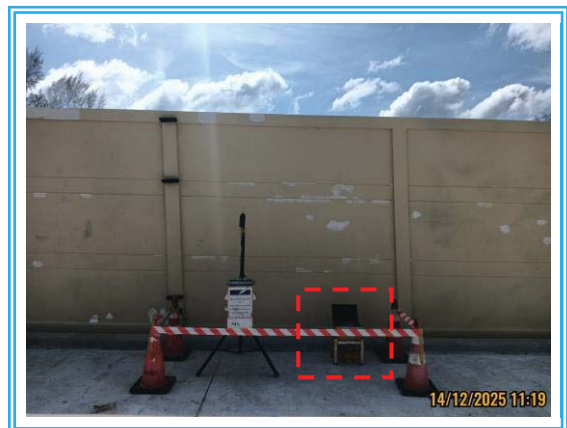
**รูปที่ 4.3-10** รูปแสดงการตรวจวัดระดับเสียงโดยทั่วไป เสียงรบกวน และความสั่นสะเทือน (ต่อ)  
บริเวณพื้นที่ก่อสร้างด้านที่ใกล้อาคารข้างเคียงมากที่สุด  
ดำเนินการตรวจวัดระหว่างเดือนมกราคม – ธันวาคม 2568

ตรวจวัดระหว่างวันที่ 3-4 กรกฎาคม 2568

ตรวจวัดระหว่างวันที่ 4-5 สิงหาคม 2568

ตรวจวัดระหว่างวันที่ 13-14 กันยายน 2568

ตรวจวัดระหว่างวันที่ 11-12 ตุลาคม 2568

ตรวจวัดระหว่างวันที่ 3-4 พฤศจิกายน 2568

ตรวจวัดระหว่างวันที่ 14-15 ธันวาคม 2568
