บทที่ 3

ผลการติดตามตรวจสอบคุณภาพสิ่งแวดล้อม

การติดตามตรวจสอบคุณภาพสิ่งแวดล้อม โครงการ เอสเซ็นต์ อุบลราชธานี 2 (Escent Ubonratchathani 2) บริษัท เซ็นทรัลพัฒนา เรซซิเดนซ์ จำกัด ระหว่างเดือนกรกฎาคม - ธันวาคม พ.ศ.2568 ประกอบด้วย คุณภาพอากาศในบรรยากาศ โดยทั่วไป ระดับเสียงโดยทั่วไป ระดับเสียงรบกวน ความสั่นสะเทือน และคุณภาพน้ำทั้ง ดำเนินการตรวจวัดคุณภาพสิ่งแวดล้อม โดย บริษัท เอส.พี.เจ.โซลูชันส์ จำกัด

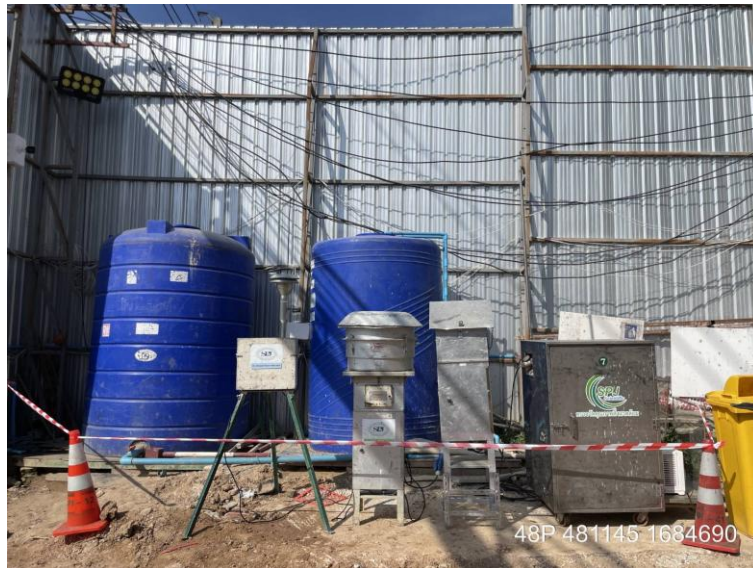
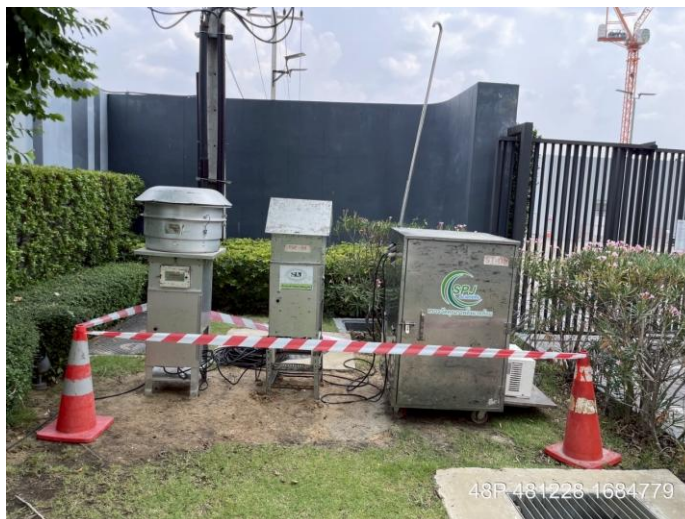
รูปที่ 3-2 จุดตรวจวัดคุณภาพอากาศในบรรยากาศโดยทั่วไป (Ambient Air Quality)
โครงการ เอสเซ็นต์ อุบลราชธานี 2 (Escent Ubonratchathani 2)
บริษัท เซ็นทรัลพัฒนา เรซซิเด้นซ์ จำกัด ระหว่างเดือนกรกฎาคม - ธันวาคม พ.ศ.2568

บริเวณพื้นที่ก่อสร้าง

บริเวณพื้นที่จอดรถยนต์ของศูนย์การค้า เซ็นทรัลพลาซ่า อุบลราชธานีทางด้านทิศเหนือ

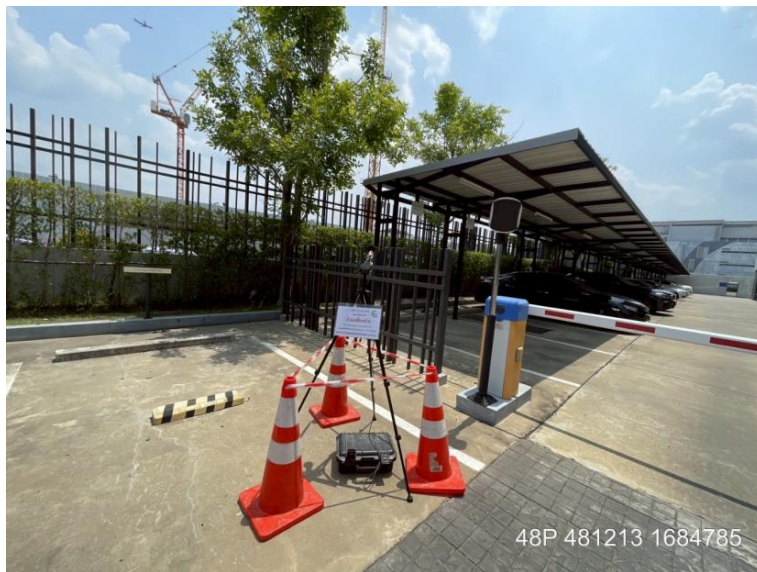
รูปที่ 3-3 จุดตรวจวัดระดับเสียงโดยทั่วไป (Community Noise)
และระดับเสียงรบกวน (Annoyance Noise)

บริเวณพื้นที่ก่อสร้าง

บริเวณพื้นที่จอดรถยนต์ของศูนย์การค้า เซ็นทรัลพลาซ่า อุบลราชธานีทางด้านทิศเหนือ

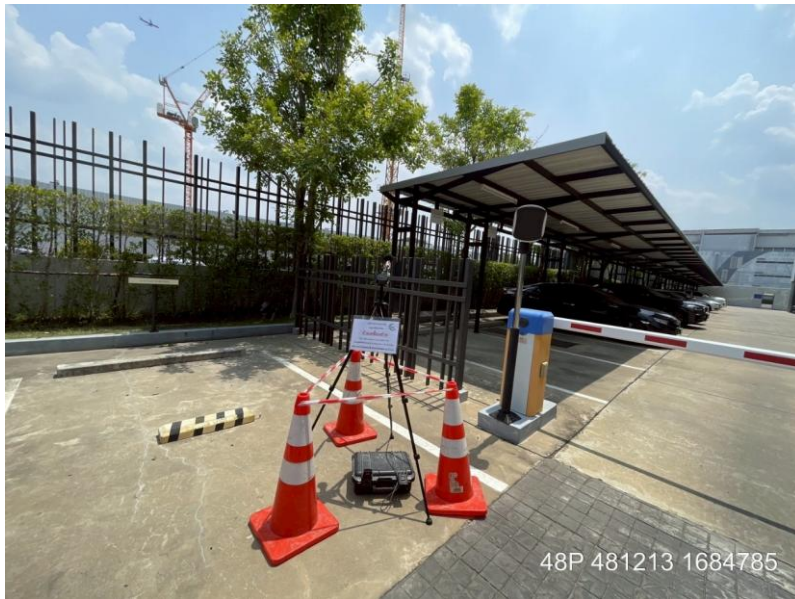
รูปที่ 3-4 จุดตรวจวัดความสั่นสะเทือน (Vibration)

บริเวณพื้นที่จอดรถยนต์ของศูนย์การค้า เซ็นทรัลพลาซ่า อุบลราชธานีทางด้านทิศเหนือ
