บทที่ 2

ผลการปฏิบัติตามมาตรการป้องกันและ
แก้ไขผลกระทบสิ่งแวดล้อม

บริษัท แปซิฟิค แลบบอราตอรี จำกัด ได้ดำเนินการติดตามตรวจสอบผลการปฏิบัติตามมาตรการป้องกัน และแก้ไขผลกระทบสิ่งแวดล้อม (ระยะดำเนินการ) โครงการ แพลตินัม มาร์เก็ต ของบริษัท เดอะ แพลตินัม มาร์เก็ต จำกัด ในด้านต่างๆ ได้แก่

ผลการติดตามตรวจสอบการปฏิบัติตามมาตรการป้องกันและแก้ไขผลกระทบสิ่งแวดล้อม ระยะดำเนินการ โครงการ แพลตินัม มาร์เก็ต ของบริษัท เดอะ แพลตินัม มาร์เก็ต จำกัด ระหว่างเดือนมกราคม – ธันวาคม 2568 มีรายละเอียดแสดงดังตารางที่ 2-2

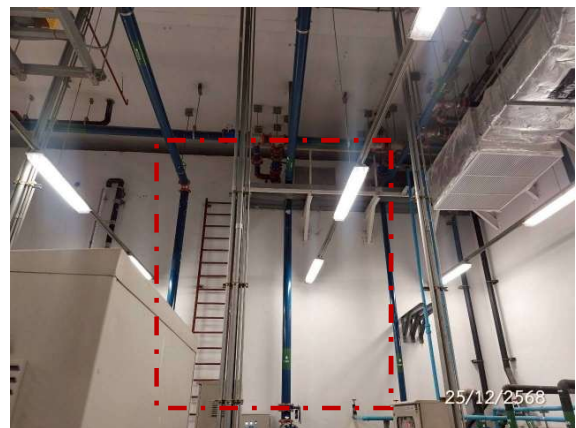
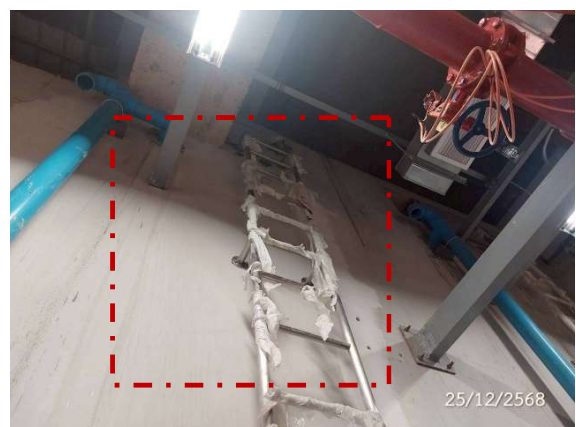
รูปที่ 2-10 ถังสำรองน้ำใช้ของโครงการ

ถังเก็บน้ำประปาชั้น 11
ส่วนพาณิชย์ (Podiem)

ถังเก็บน้ำประปาชั้น 10
ส่วนโรงแรม (TOWER M1)

ถังเก็บน้ำประปาชั้น 11
ส่วนสำนักงาน (TOWER M2)

ถังเก็บน้ำประปาชั้น 34
ส่วนสำนักงาน (TOWER M2)

2) ผลกระทบจากคุณภาพน้ำใช้			
1. ถังเก็บน้ำใช้มีฝาเปิด-ปิด 2 ฝา เพื่อความสะดวกในการ บำรุงรักษา และการทำความสะอาด	- โครงการออกแบบถังเก็บน้ำใช้ให้มีฝาเปิด-ปิด 2 ฝา เพื่อความ สะดวกในการบำรุงรักษา และการทำความสะอาด	-	- รูปที่ 2-10

2. ล้างทำความสะอาดถังเก็บน้ำใช้อย่างน้อยปีละครั้ง	- โครงการอยู่ระหว่างกำหนดแผนล้างทำความสะอาดถังเก็บน้ำใช้ (โครงการได้ดำเนินการล้างทำความสะอาดถังเก็บน้ำใช้ก่อนส่ง มอบงานในช่วงปลายปี 2566)	-	<ul style="list-style-type: none">รูปที่ 2-10ภาคผนวกที่ 2-3

2. ระบบจ่ายน้ำของโครงการจะรับน้ำจากท่อประปาของการประปาปทุมธานีผ่านมาตรวัดน้ำ ซึ่งเป็นตัวควบคุมอัตราการไหลของน้ำสู่ถังเก็บน้ำใต้ดิน แล้วจึงจ่ายน้ำจากถังเก็บน้ำใต้ดินเข้าสู่ถังเก็บน้ำใช้สำหรับส่วนต่างๆ ภายในอาคารจึงไม่ก่อให้เกิดปัญหาน้ำประปาไหลอ่อนกับอาคารที่อยู่ปลายท่อประปา	- โครงการปฏิบัติตามมาตรการอย่างเคร่งครัด เพื่อไม่ให้เกิดผลกระทบต่อการใช้น้ำของชุมชนใกล้เคียง	-	- รูปที่ 2-10

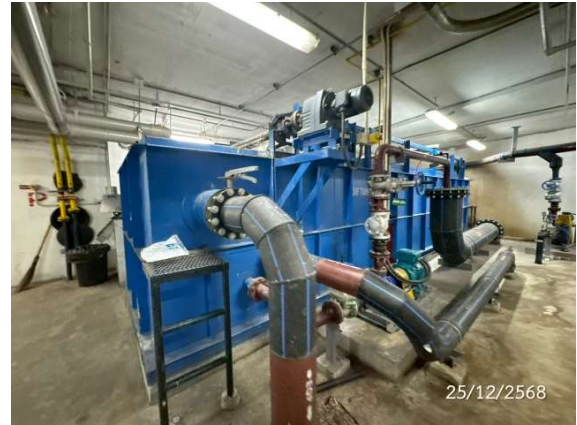
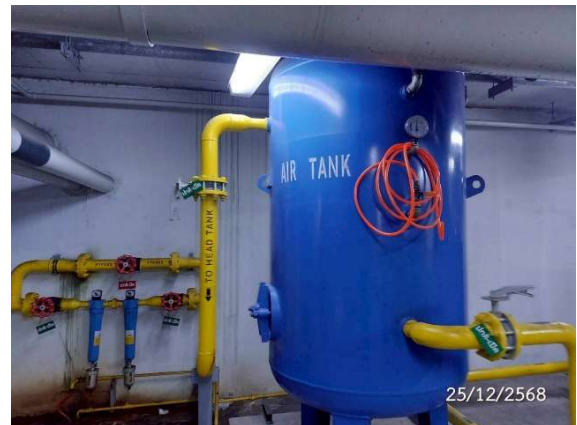
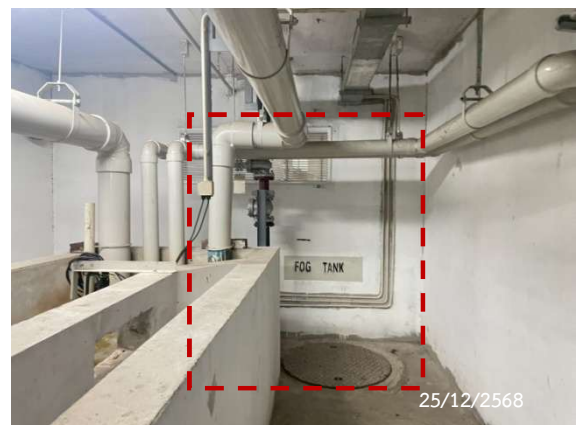
รูปที่ 2-14 ระบบบำบัดน้ำเสียของโครงการ

ห้องควบคุมระบบบำบัดน้ำเสีย

ถังเติมอากาศ (DAF TANK)

ระบบอัดอากาศ (AIR BLOWER)

ถังอัดอากาศ (AIR TANK)

ระบบแยกกากไขมัน (SCREEN EQ)

ถังดักกากไขมัน (FOG TANK)

3.2 การจัดการน้ำเสียและสิ่งปฏิกูล			
1) ประสิทธิภาพของระบบบำบัดน้ำเสีย			
1. จัดให้มีระบบบำบัดน้ำเสียชนิดเติมอากาศแบบ Deep Shaft ที่ออกแบบให้มีขนาดความสามารถ 1,325 ลบ.ม./วัน และน้ำทิ้งที่มีค่า BOD ไม่เกิน 20 mg/l จะระบายออกสู่ท่อระบาย	- โครงการมีการติดตั้งระบบบำบัดน้ำเสียชนิดเติมอากาศแบบ Deep Shaft สามารถรองรับและบำบัดน้ำทิ้งให้มีค่า BOD ไม่เกิน 20 mg/l ก่อนระบายออกสู่ท่อระบายสาธารณะ	-	- รูปที่ 2-14

2. น้ำเสียจากห้องพักขยะรวมจะรวบรวมเข้าสู่ระบบบำบัดน้ำเสีย	- น้ำเสียจากห้องพักขยะรวมจะรวบรวมเข้าสู่ระบบบำบัดน้ำเสียของโครงการ	-	- รูปที่ 2-14
3. ประสานงานกับสำนักงานเขตปทุมธานีให้เข้ามาสูบกากไขมันที่บ่อเก็บกากไขมัน (FOG Tank) ไปกำจัดเป็นประจำทุกสัปดาห์หรือตามความเหมาะสม	- โครงการได้ประสานบริษัท เอ็นไวร์ โอเปอเรชั่น จำกัด เข้ามาดำเนินการสูบกากไขมันและสิ่งปฏิกูลไปกำจัดตามความเหมาะสม	-	- รูปที่ 2-15 - ภาคผนวกที่ 2-4

5. ติดตั้งท่อรวบรวมละอองน้ำเสียจากระบบบำบัดน้ำเสียและปลายท่อมีการติดตั้งตัวกรอง Activated Carbon ขนาด 0.30 ม. ยาว 1.00 ม. สำหรับกรองละอองน้ำเสีย	- โครงการติดตั้งท่อรวบรวมละอองน้ำเสียจากระบบบำบัดและตัวกรอง Activated Carbon สำหรับกรองละอองน้ำเสีย	-	- รูปที่ 2-14

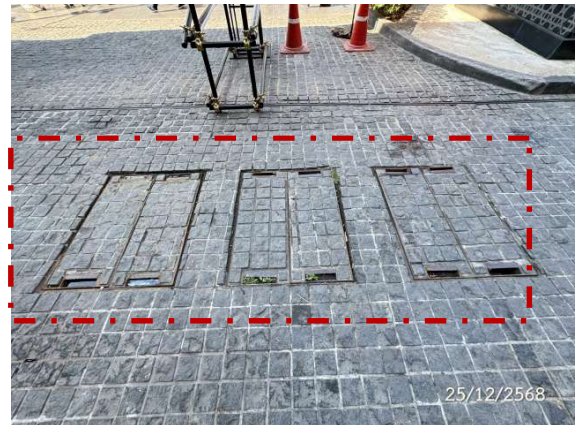
รูปที่ 2-18 บ่อหน่วงน้ำของโครงการ (บ่อหน่วง A,B)

บ่อหน่วงน้ำ TOWER M1

บ่อหน่วงน้ำ TOWER M2

1. จัดให้มีบ่อหน่วงน้ำใต้ดิน A และ B ปริมาตร 490 และ 371 ลบ.ม. ซึ่งเพียงพอสำหรับรองรับน้ำฝนส่วนเกิน 424 และ 337 ลบ.ม. ตามลำดับ	- โครงการได้จัดให้มีบ่อหน่วงน้ำใต้ดิน A และ B (Tower M1 และ Tower M2) เพื่อรองรับน้ำฝนส่วนเกินที่เกิดขึ้นได้อย่างเพียงพอ	-	- รูปที่ 2-18

2. จัดให้มีการระบายน้ำจากบ่อหน่วงน้ำ A และ B ด้วยเครื่องสูบน้ำออกสู่ท่อพักสุดท้ายเข้าสู่ท่อระบายน้ำสาธารณะผ่านท่อระบายน้ำขนาด 0.40 ม. slope 1:200 มีอัตราการระบายน้ำ 0.086 ลบ.ม./วินาที (น้ำไหลไม่เต็มท่อ) ซึ่งไม่เกินอัตราการระบายน้ำหลักสูงสุดของก่อนพัฒนา (0.106 และ 0.097 ลบ.ม./วินาที)	- โครงการได้จัดให้มีบ่อหน่วงน้ำใต้ดิน A และ B (Tower M1 และ Tower M2) เพื่อรองรับน้ำฝนส่วนเกินที่เกิดขึ้น พร้อมทั้งติดตั้งปั๊มสำหรับสูบน้ำออกสู่ท่อพักสุดท้ายเข้าสู่ท่อระบายน้ำสาธารณะด้านหน้าโครงการ	-	- รูปที่ 2-18 - รูปที่ 2-19

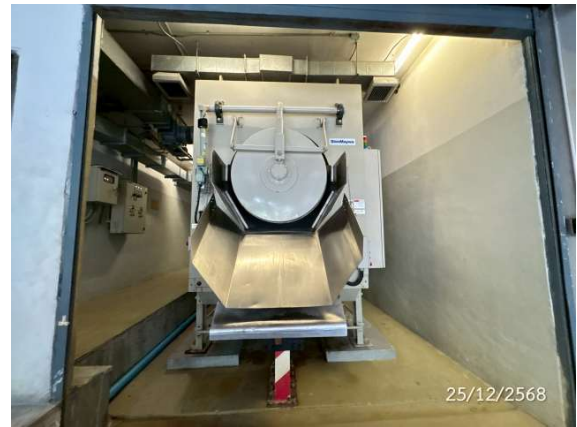
รูปที่ 2-22 เครื่องอัดขยะ

เครื่องอัดขยะ TOWER M1

เครื่องอัดขยะ TOWER M2

3.4 การจัดการขยะ			
1. จัดให้มีถังขยะแยกตามประเภทของขยะ โดยใช้สีเขียว สีฟ้า สีเหลือง และสีเทา สำหรับถังขยะย่อยสลาย ขยะทั่วไป ขยะรีไซเคิล และขยะอันตราย ตามลำดับ ด้านหน้าของถังมีข้อความระบุประเภทขยะที่มีขนาดและสีที่มองเห็นชัดเจน	- โครงการจัดให้มีภาชนะรองรับมูลฝอยแยกตามประเภท โดยด้านหน้าของถังจะระบุข้อความประเภทขยะที่มีขนาดและสีที่มองเห็นชัดเจน	-	- รูปที่ 2-21 - รูปที่ 2-22

2. จัดให้มีห้องพักขยะรวม M1 ที่ชั้น 1 ด้านทิศตะวันตก ขนาดพื้นที่ 146 ตร.ม. สำหรับรองรับขยะจากพื้นที่พาณิชย์ ส่วน M1 และโรงแรม และห้องพักขยะรวม M2 ที่ชั้น 1 ด้านทิศใต้ พื้นที่ 98 ตร.ม. สำหรับรองรับขยะจากพื้นที่พาณิชย์ส่วน M2 และสำนักงาน	- โครงการจัดให้มีห้องพักขยะรวม M1 ที่ชั้น 1 ด้านทิศตะวันตก เพื่อรองรับขยะจากพื้นที่ส่วนพาณิชย์และส่วนโรงแรม สำหรับห้องพักขยะรวม M2 จะตั้งอยู่ที่ชั้น 1 ด้านทิศใต้ จะรองรับขยะจากพื้นที่พาณิชย์และสำนักงาน	-	- รูปที่ 2-21 - รูปที่ 2-22

มาตรการป้องกันและแก้ไขผลกระทบสิ่งแวดล้อม	ผลการปฏิบัติตามมาตรการฯ	ปัญหาอุปสรรค การแก้ไข/หมายเหตุ	เอกสารอ้างอิง
3.4 การจัดการขยะ (ต่อ)			
3. ห้องพักขยะรวม M1 และ M2 ประกอบด้วย ห้องพักขยะย่อยสลาย ห้องพักขยะทั่วไป ห้องพักขยะรีไซเคิล และห้องพักขยะอันตราย ซึ่งสามารถรองรับปริมาณขยะย่อยสลาย ขยะทั่วไป และขยะรีไซเคิลได้ไม่น้อยกว่า 3 วัน และรองรับขยะอันตรายได้ไม่น้อยกว่า 15 วัน	- โครงการจัดให้มีห้องพักขยะรวม M1 และ M2 ประกอบด้วย ห้องพักขยะย่อยสลาย ห้องพักขยะทั่วไป ห้องพักขยะรีไซเคิล และห้องพักขยะอันตราย โดยจะมีการประสานให้สำนักงานเขต ปทุมวันเข้ามาดำเนินการรับไปกำจัดต่อไป	-	- รูปที่ 2-21 - รูปที่ 2-22 - ภาคผนวกที่ 2-7

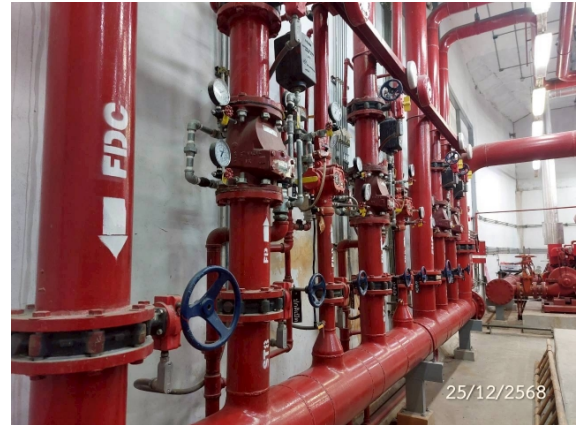
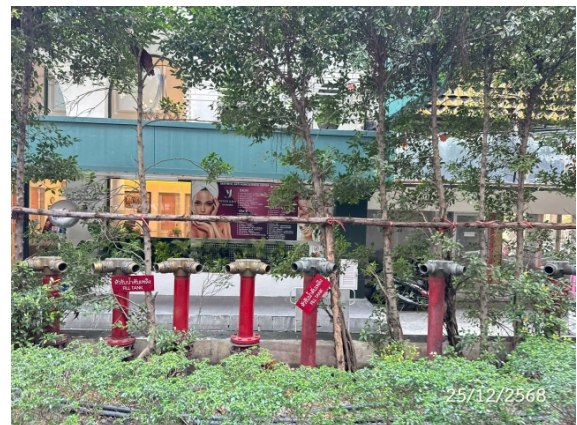
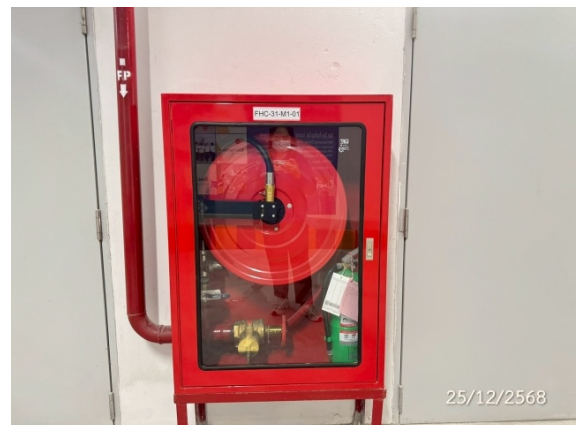
รูปที่ 2-47 ระบบป้องกันและระงับอัคคีภัย

ระบบท่อเย็น

หัวรับน้ำดับเพลิง

ตู้เก็บสายฉีดน้ำดับเพลิง

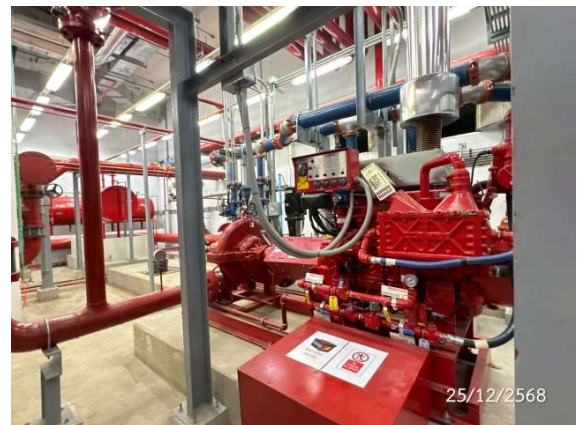
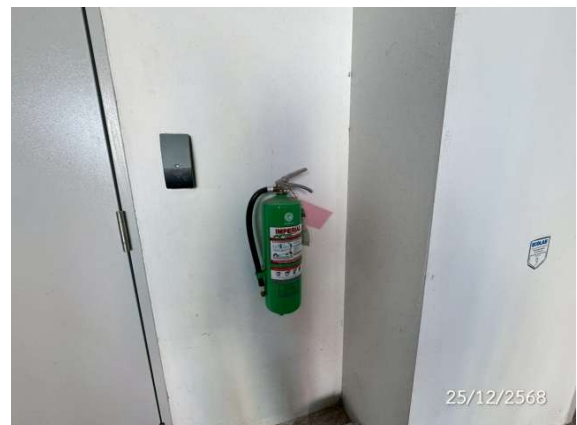
รูปที่ 2-47 (ต่อ) ระบบป้องกันและระงับอัคคีภัย

หัวกระจายน้ำดับเพลิง

เครื่องสูบน้ำดับเพลิง

ถังดับเพลิงแบบมือถือ

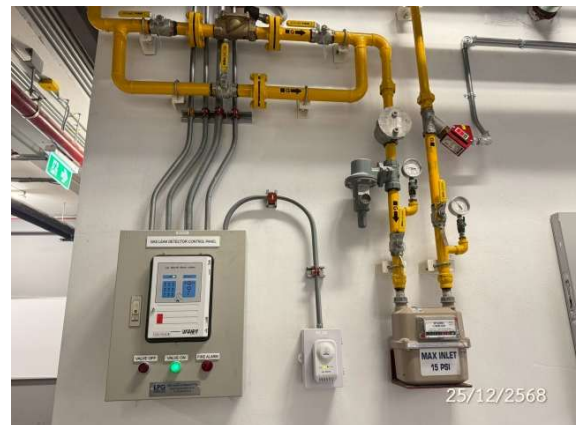
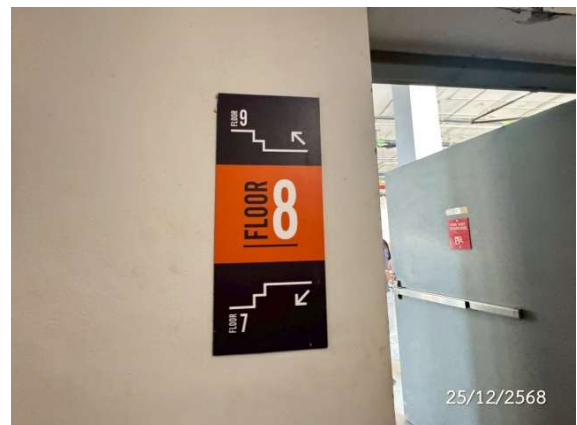
รูปที่ 2-47 (ต่อ) ระบบป้องกันและระงับอัคคีภัย

เครื่องตรวจจับความร้อน

เครื่องตรวจจับแก๊ส

ป้ายบอกเลขชั้น

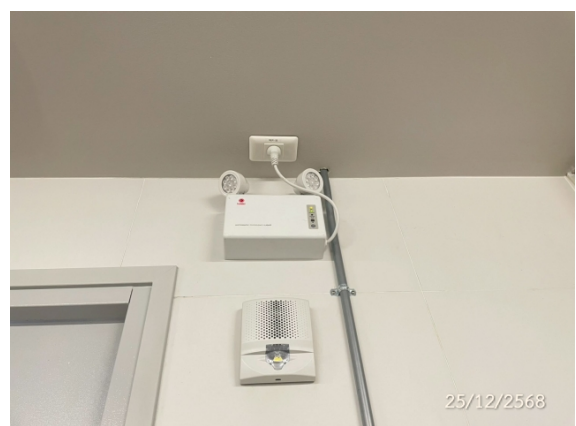
รูปที่ 2-47 (ต่อ) ระบบป้องกันและระงับอัคคีภัย

บันไดหนีไฟ

ประตูหนีไฟ

ไฟส่องสว่างฉุกเฉิน
