รายงานผลการปฏิบัติตามมาตรการป้องกันและแก้ไขผลกระทบสิ่งแวดล้อม
และมาตรการติดตามตรวจสอบผลกระทบสิ่งแวดล้อม

โครงการ โรงแรม ดิ โอเชียนิก สपोर्टเทล
(ชื่อเดิม) โครงการ โรงแรม ดิโอเชียนิก สपोर्ट โฮเทล จำกัด
บริษัท ดิ โอเชียนิก สपोर्ट โฮเทล จำกัด
ตั้งอยู่เลขที่ 37/7 หมู่ที่ 1 ตำบลเกาะแก้ว อำเภอเมืองภูเก็ต จังหวัดภูเก็ต 83000
ประจำเดือนกรกฎาคม-ธันวาคม 2568

จัดทำโดย บริษัท เช่าที่ดินไทยคอนซัลติ้ง จำกัด

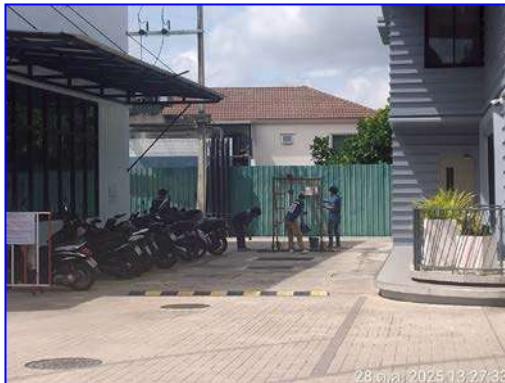
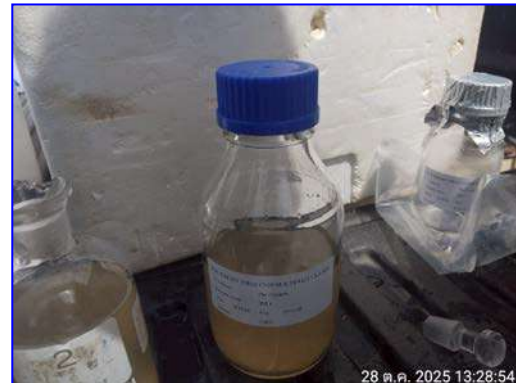
รูปที่ 3.1 แสดงการเก็บตัวอย่างน้ำผ่านการบำบัด จุดที่ 1 (ตึก Communication)

การตรวจวิเคราะห์คุณภาพน้ำผ่านการบำบัด ของโครงการ โรงแรม ดี โอเซียนิค สปอร์ตเทล ของ บริษัท ดี โอเซียนิค สปอร์ต โฮเต็ล จำกัด ประจำเดือนกรกฎาคม-ธันวาคม 2568 จำนวน 3 จุด คือ น้ำผ่านการบำบัดจุดที่ 1 (ตึก Communication), จุดที่ 2 (โซน B) และ จุดที่ 3 (ทางเข้า) แสดงดังรูป 3.1-3.3

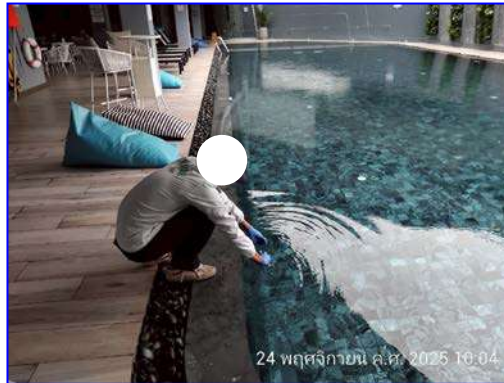
รูปที่ 3.4 แสดงการเก็บตัวอย่างน้ำสระว่ายน้ำ

การตรวจวิเคราะห์คุณภาพน้ำสระว่ายน้ำของโครงการ โรงแรม ดี โอเชียนิก สปอร์ตเทล ของบริษัท ดี โอเชียนิก สปอร์ต โฮเต็ล จำกัด ประจำเดือนกรกฎาคม-ธันวาคม 2568 จำนวน 1 จุด รูปภาพแสดงการเก็บตัวอย่างคุณภาพน้ำใช้ แสดงดังรูป 3.4

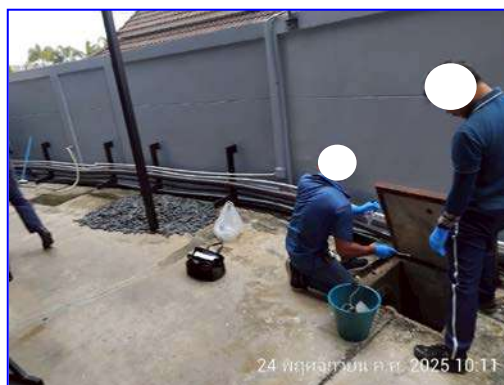
รูปที่ 3.5 แสดงการเก็บตัวอย่างน้ำใช้จากถังเก็บน้ำสำรอง

การตรวจวิเคราะห์คุณภาพน้ำใช้จากถังเก็บน้ำสำรองของโครงการ โรงแรม ดี โอเชียนิก สปอร์ตเทล ของบริษัท ดี โอเชียนิก สปอร์ต โฮเต็ล จำกัด ประจำเดือนกรกฎาคม-ธันวาคม 2568 จำนวน 1 จุด รูปภาพ แสดงการเก็บตัวอย่างคุณภาพน้ำใช้ แสดงดังรูป 3.5

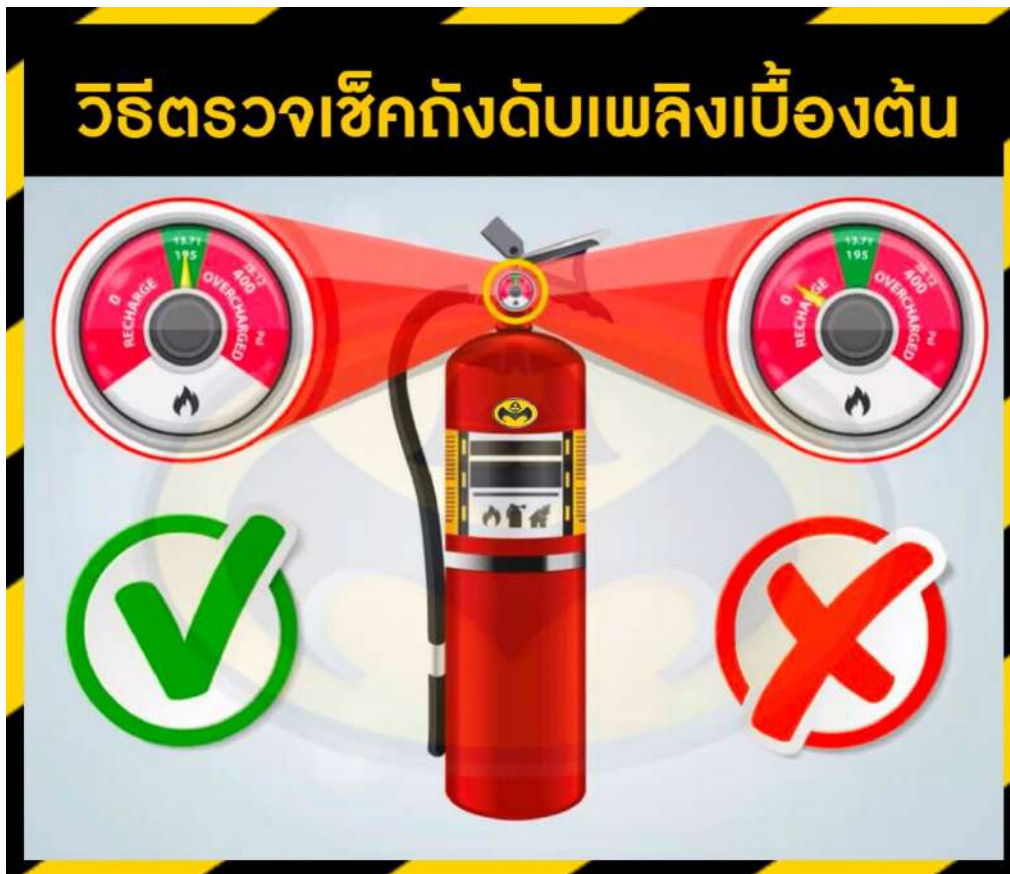
วิธีตรวจสอบแรงดันถังดับเพลิง

ตรวจสอบแรงดันถังดับเพลิงว่าใช้งานได้หรือไม่

1. ดูที่เข็มมาตรวัดของถังดับเพลิง เข็มจะชี้ในช่องสีเขียว แสดงว่า “ ถังยังสามารถใช้งานได้ตามปกติ พร้อมใช้งาน ” หากเข็มเอียงไปทางซ้ายหรือขวาในเป็นช่องสีแดง แสดงว่า “ ถังไม่อยู่ในสภาพพร้อมใช้งานเนื่องจากไม่มีแรงดันหรือแรงดันสูงเกินไป ”
2. สายฉีดหรือหัวฉีดต้องไม่เปื่อย ไม่ขาด หรือพังงอ
3. สภาพภายนอกถังต้องไม่บุบ บวม หรือขึ้นสนิม
