รายงานผลการปฏิบัติตามมาตรการป้องกัน  
และแก้ไขผลกระทบสิ่งแวดล้อม  
และมาตรการติดตามตรวจสอบผลกระทบสิ่งแวดล้อม

โครงการเหมืองแร่หินอุตสาหกรรมชนิดหินปูน (เพื่ออุตสาหกรรมก่อสร้าง)  
ประทานบัตรที่ 21388/15469 รวมแผนผังโครงการทำเหมืองเดียวกันกับ  
ประทานบัตรที่ 21399/15856 และประทานบัตรที่ 21372/15606

บริษัท ทัศนาลบุรี จำกัด

กรกฎาคม-ธันวาคม

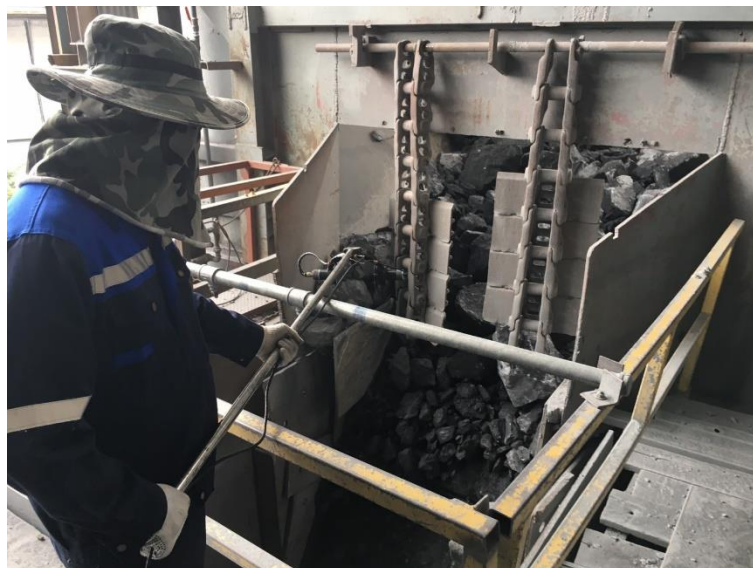
รูปที่ 3-29: การตรวจวัดค่าความทึบแสง

บริเวณปากไม่แรก
