รายงานผลการปฏิบัติตามมาตรการป้องกันและแก้ไขผลกระทบสิ่งแวดล้อม  
และมาตรการติดตามตรวจสอบผลกระทบสิ่งแวดล้อม  
โครงการจัดสรรที่ดิน ศุภาลย์ เลด วิลล์ ภูเก็ต (ระยะก่อสร้าง)  
ของบริษัท ศุภาลย์ จำกัด (มหาชน)  
ตั้งอยู่หมู่ที่ 4 ตำบลเกาะแก้ว อำเภอเมืองภูเก็ต จังหวัดภูเก็ต

เดือนมกราคม – ธันวาคม 2568

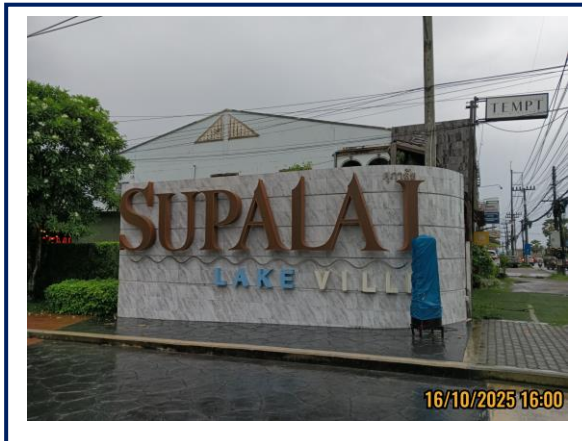
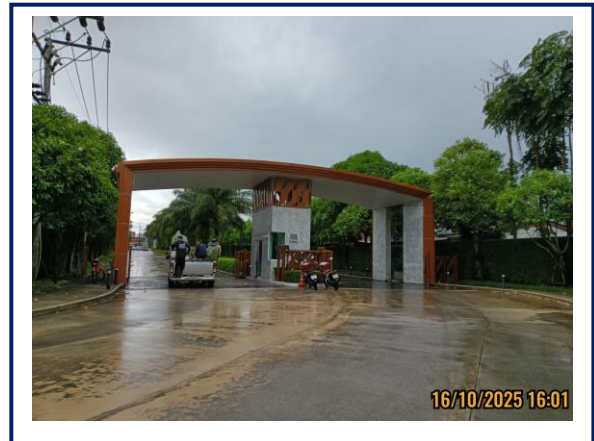
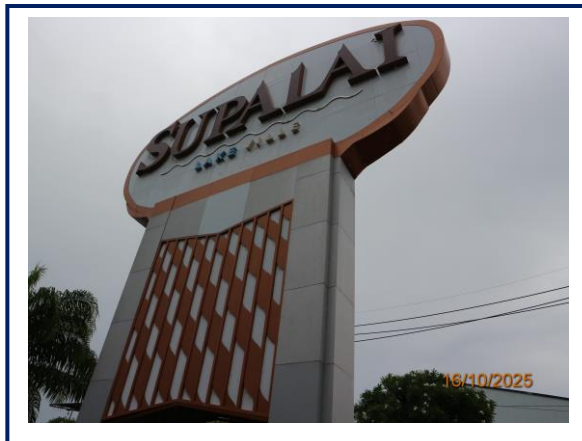
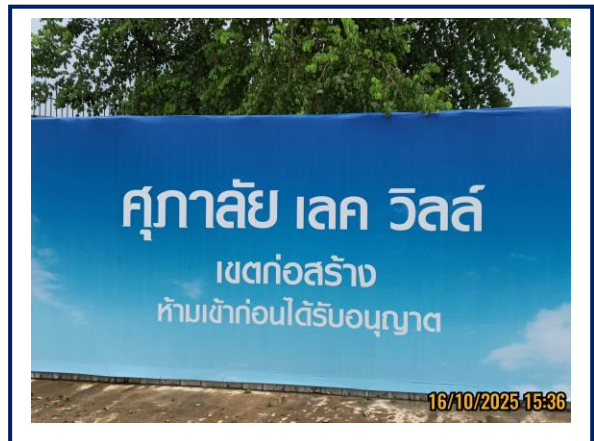
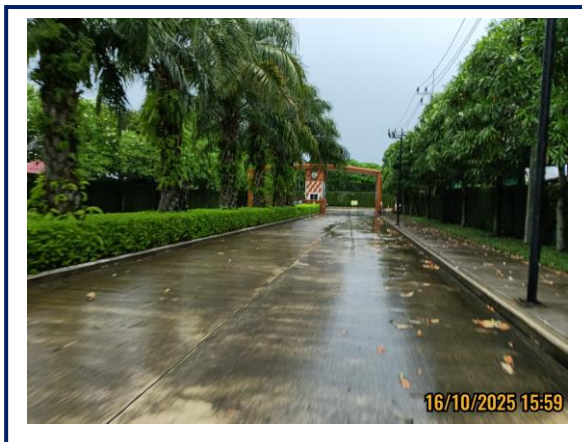
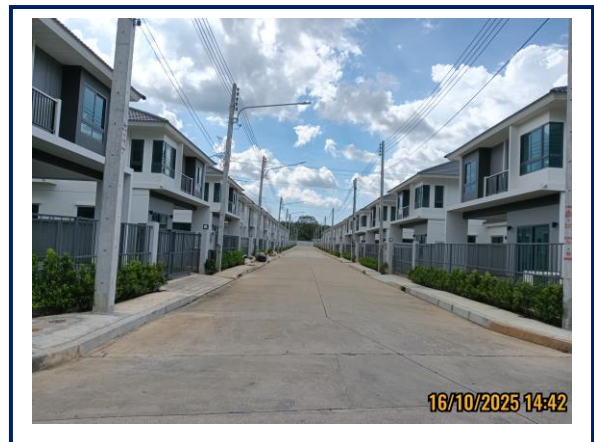
รูปที่ 1.5-1 สถานภาพการก่อสร้างโครงการในปัจจุบัน (เดือนตุลาคม 2568)

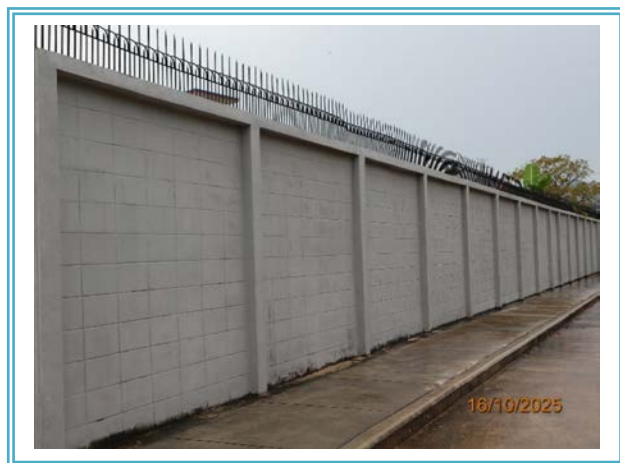
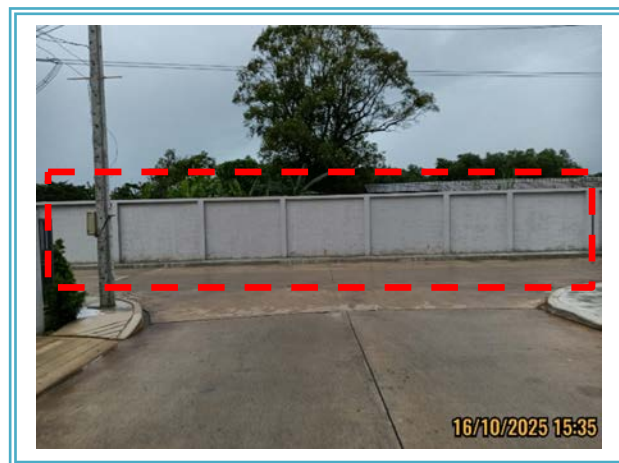
รูปที่ 3.1-1 รั้วทึบถาวรรอบพื้นที่โครงการ

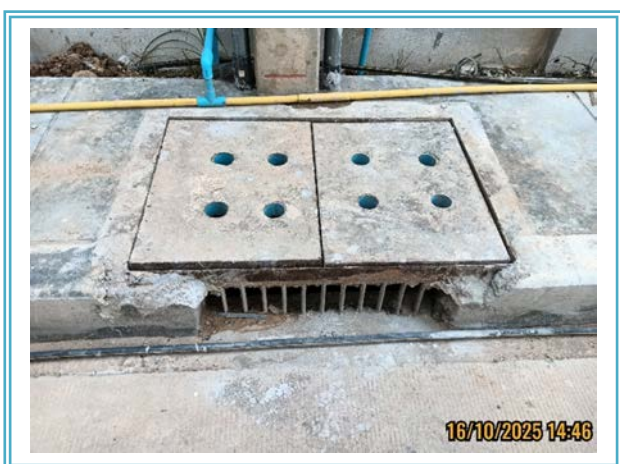
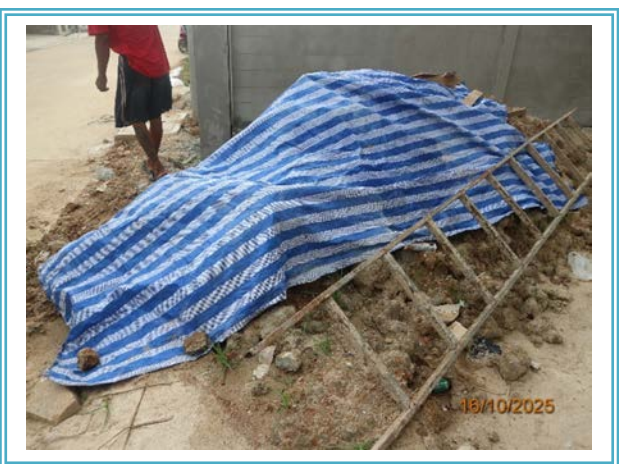
รูปที่ 3.1-2 รังระบายน้ำถาวรภายในพื้นที่โครงการ

รูปที่ 3.1-3 กองเก็บดินไว้เป็นสัดส่วน และปิดคลุมด้วยผ้าใบ

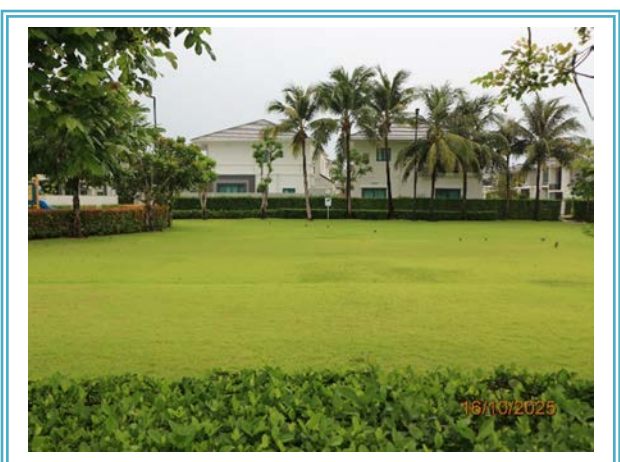
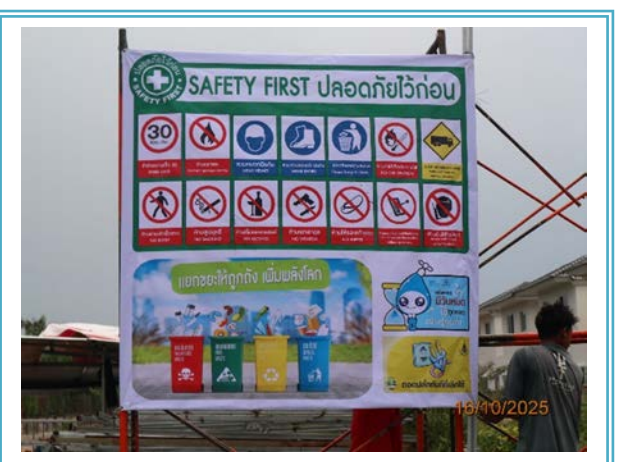
รูปที่ 3.1-4 ปลูกรั้ว และพืชคลุมดินภายในพื้นที่โครงการ

รูปที่ 3.1-5 ป้ายและสัญญาณเตือนอันตราย

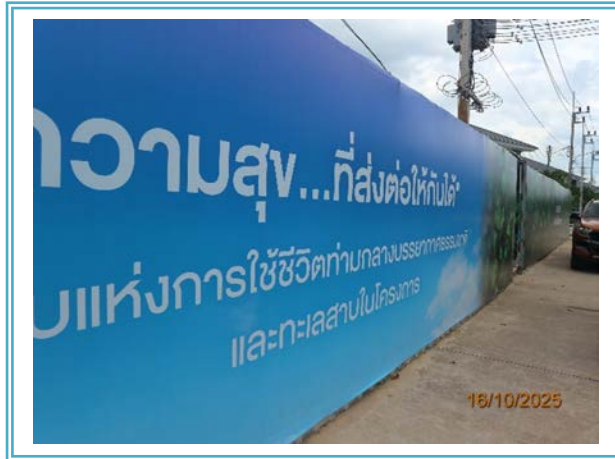
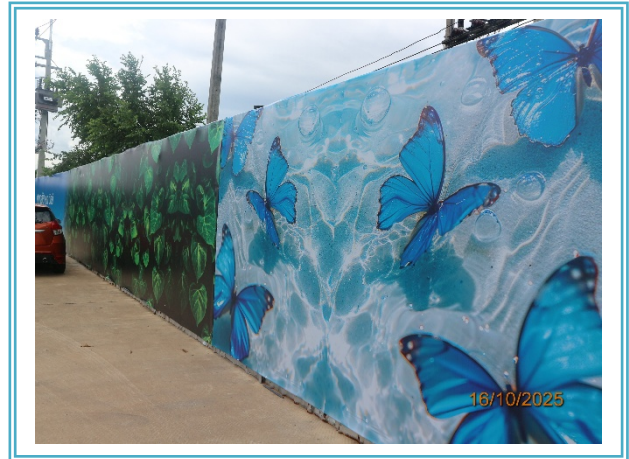
รูปที่ 3.1-6 รั้วผ้าใบกันโซนก่อสร้าง

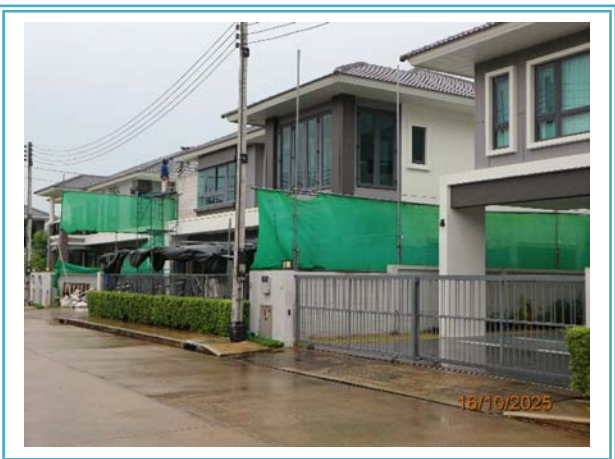
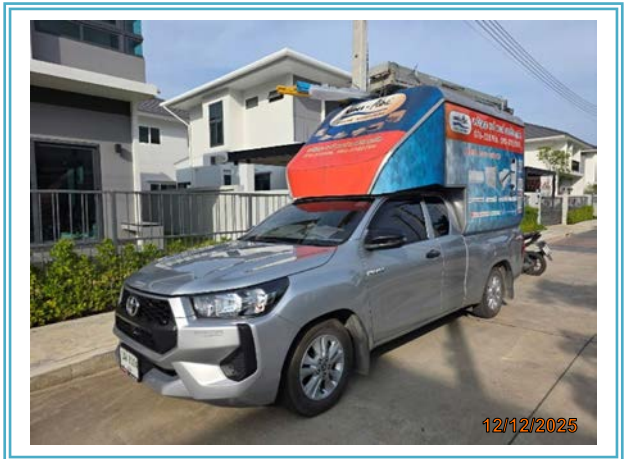
รูปที่ 3.1-7 ตาข่ายกันรอบตัวอาคาร

รูปที่ 3.1-8 ใช้ผ้าใบปิดคลุมท้ายกระบะรถขนส่งวัสดุก่อสร้าง

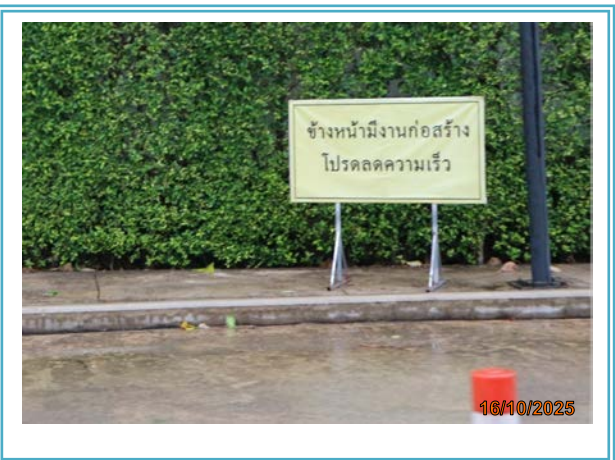
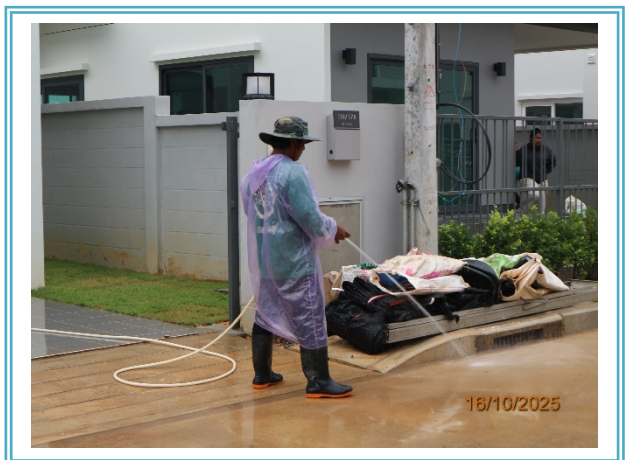
รูปที่ 3.1-9 ป้ายกำชับให้ลดชะลอความเร็ว

รูปที่ 3.1-10 ฉีดพรมน้ำบริเวณพื้นที่ก่อสร้าง

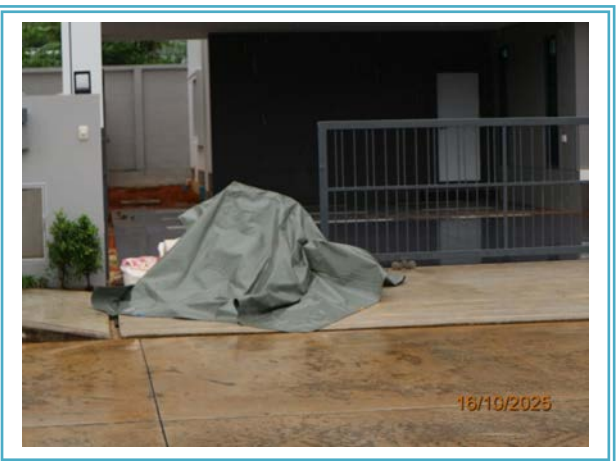
รูปที่ 3.1-17 ปิดคลุมกองวัสดุก่อสร้างด้วยผ้าใบ

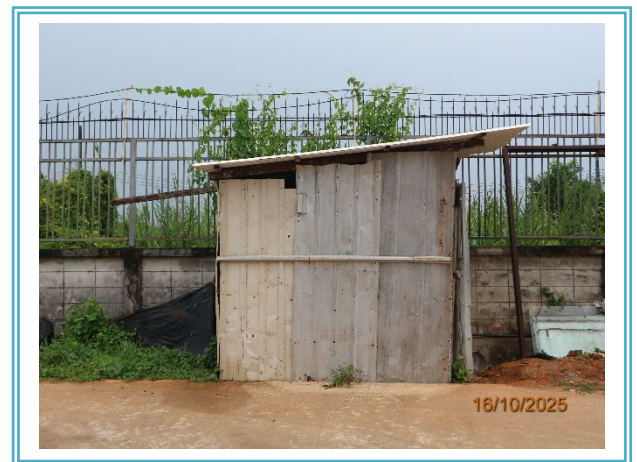
รูปที่ 3.1-20 ห้องส้วมภายในพื้นที่ก่อสร้าง

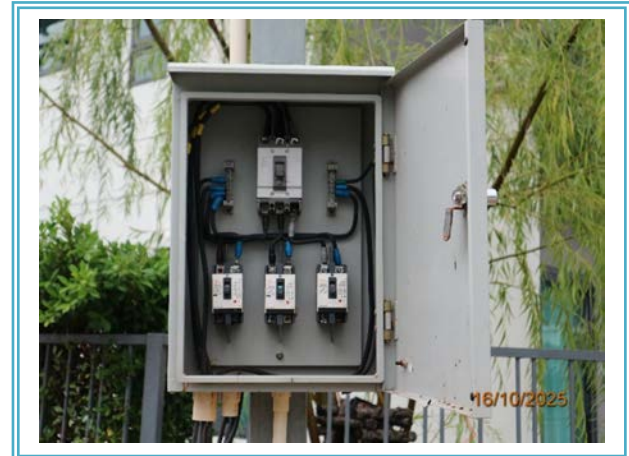
รูปที่ 3.1-29 อุปกรณ์ตัดไฟฟ้าอัตโนมัติ

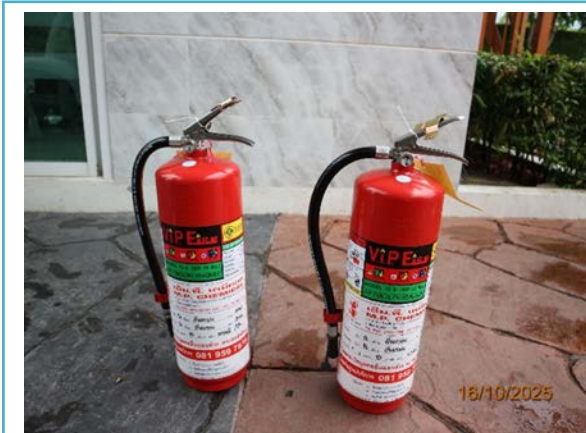
รูปที่ 3.1-36 ถังดับเพลิงชนิดผงเคมีแห้ง

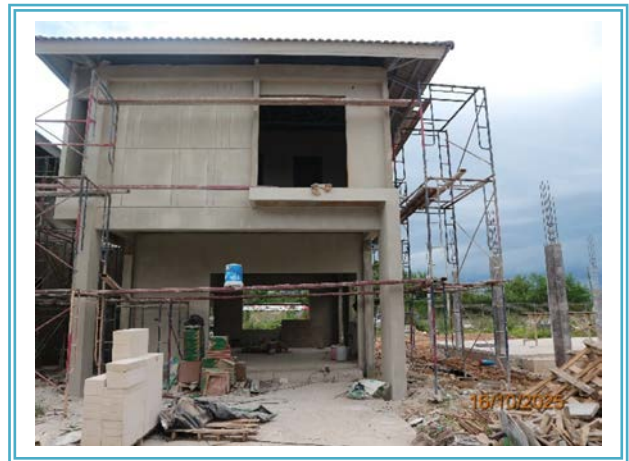
รูปที่ 3.1-39 ติดตั้งนั่งร้านเหล็กโดยรอบตัวอาคาร

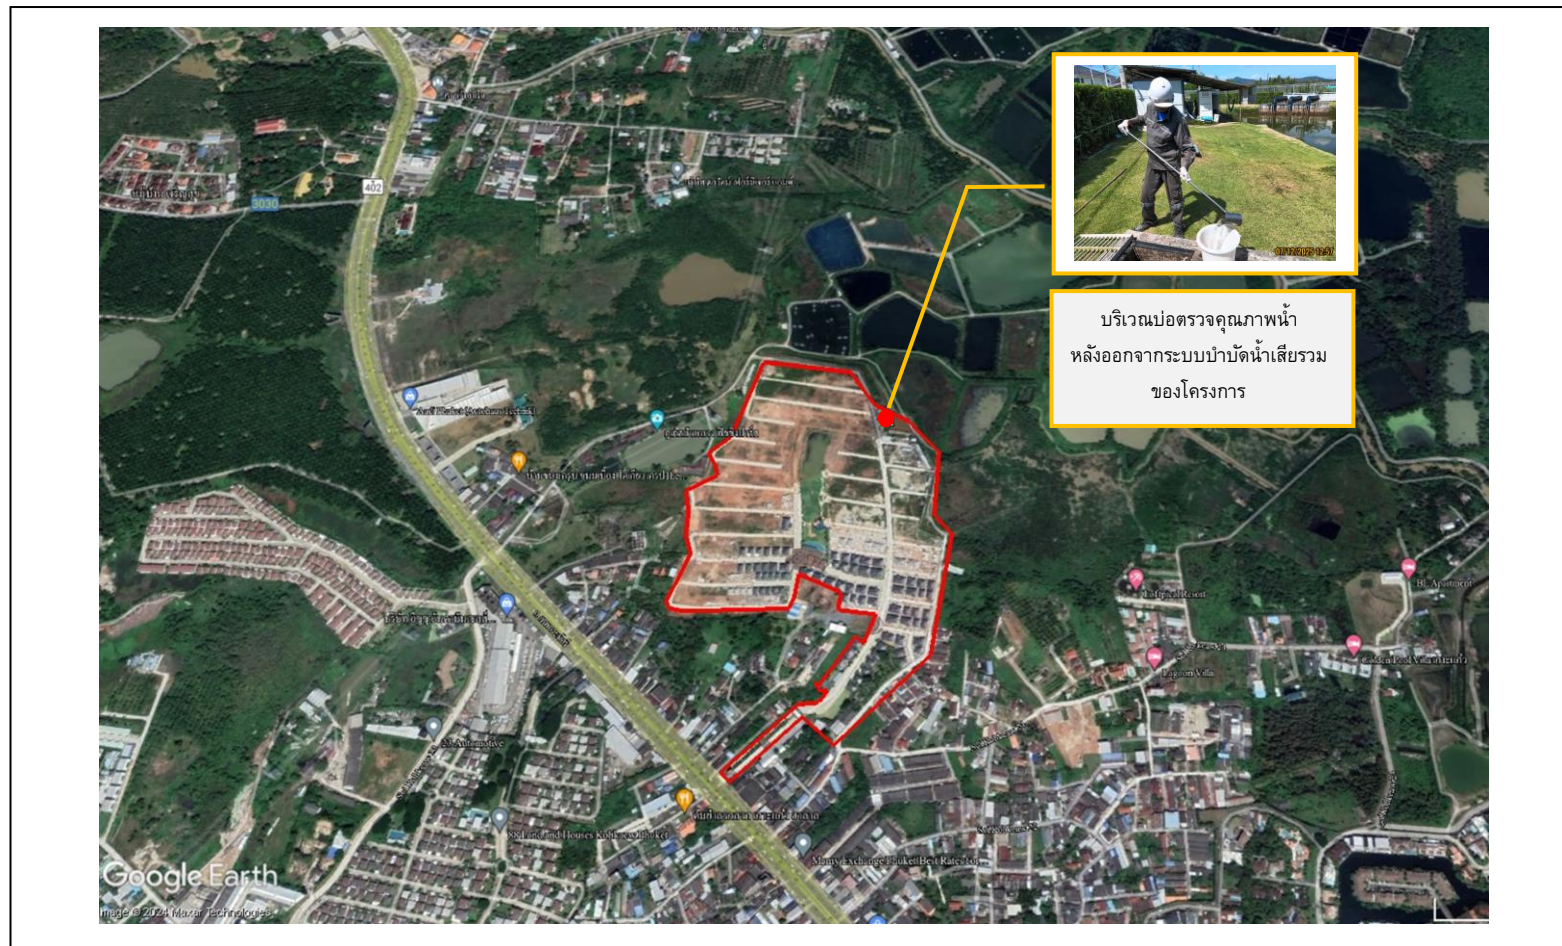
รูปที่ 4.1-1 ตำแหน่งตรวจวัดคุณภาพสิ่งแวดล้อม โครงการจัดสรรที่ดิน สุขาลัย เลค วิลล์ ภูเก็ต (ระยะก่อสร้าง)

รูปที่ 4.1-1 (ต่อ) ตำแหน่งตรวจวัดคุณภาพสิ่งแวดล้อม โครงการจัดสรรที่ดิน สุภาลัย เลค วิลล์ ภูเก็ต (ระยะก่อสร้าง)
