รายงานผลการดำเนินงานตามมาตรการลดผลกระทบสิ่งแวดล้อม  
และผลการติดตามตรวจสอบคุณภาพสิ่งแวดล้อม  
ของโครงการโรงพยาบาลกรุงเทพภูเก็ต และ โรงพยาบาลกรุงเทพภูเก็ต  
(ส่วนขยาย)

บริษัท โรงพยาบาลกรุงเทพภูเก็ต จำกัด  
2/1 ถ.หงษ์หยกอุทิศ ต.ตลาดใหญ่ อ.เมือง จ.ภูเก็ต 83000  
ในช่วงระหว่างเดือน มกราคม ถึง มิถุนายน 2569

#### โครงการ โรงพยาบาลกรุงเทพภูเก็ต

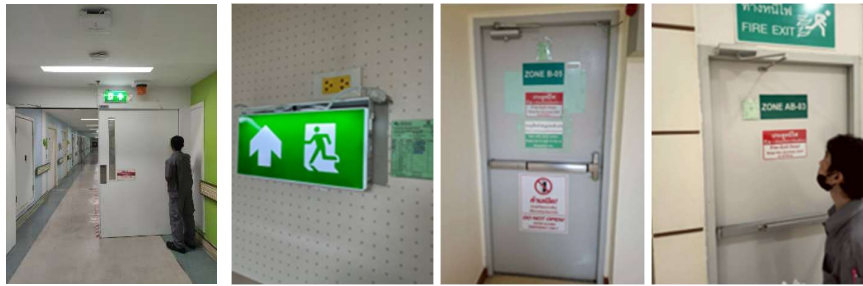
รูปที่ 26 การตรวจสอบอุปกรณ์ระบบทางหนีไฟ ป้ายทางหนี และประตูหนีไฟในโรงพยาบาล

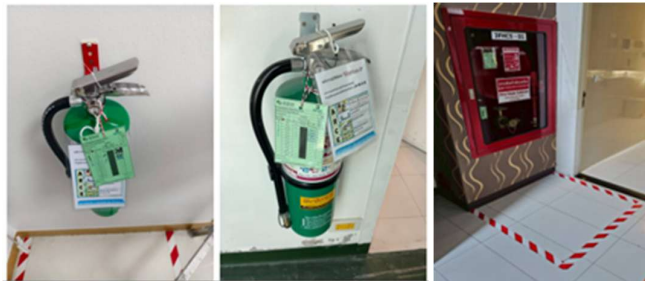
รูปที่ 27 การตรวจสอบอุปกรณ์ดับเพลิงในโรงพยาบาล

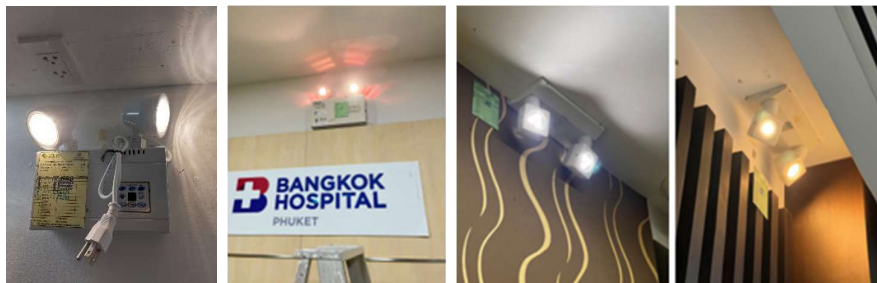
รูปที่ 28 การตรวจสอบสภาพความพร้อมใช้ของระบบไฟฉุกเฉิน ในโรงพยาบาล

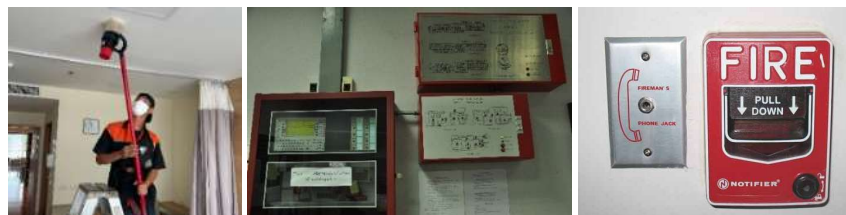
รูปที่ 29 การตรวจสอบสภาพความพร้อมใช้ของระบบสัญญาณแจ้งเหตุเพลิงไหม้

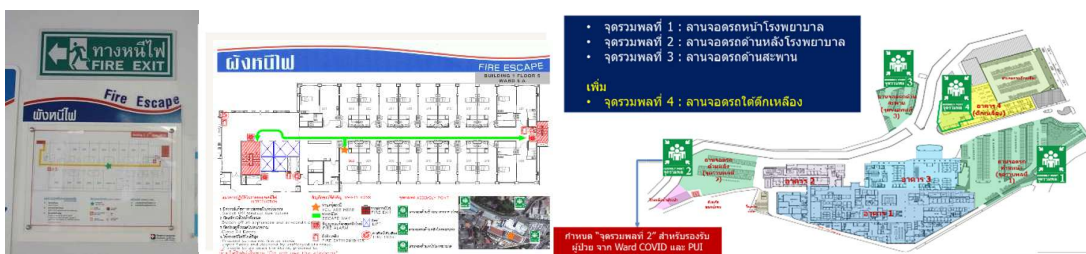
นอกจากนี้โรงพยาบาลยังจัดให้มีการติดตั้งแผนผังหนีไฟของแต่ละพื้นที่ในโรงพยาบาล เพื่อแสดงเส้นทางการอพยพกรณีเกิดเหตุเพลิงไหม้ รวมถึงจุดรวมพลของโรงพยาบาล

รูปที่ 31 ผังหนีไฟซึ่งติดตั้งในพื้นที่ต่างๆ และจุดรวมพลของโรงพยาบาล

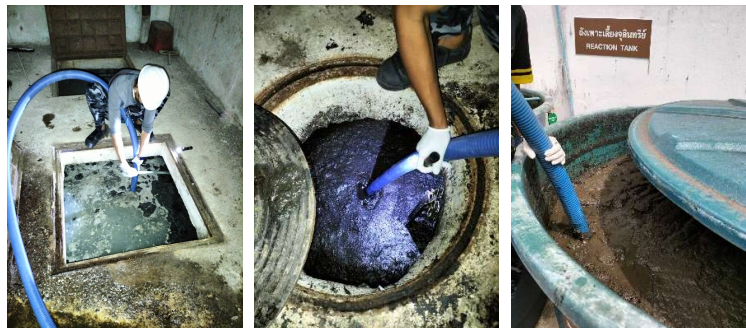
ภาพที่ 3-D บ่อดักไขมัน

มีการดูแลประจำวัน โดยมีการสูบตะกอนส่วนเกินไปกำจัด ทุกวันที่ 10,20,30 ของเดือน

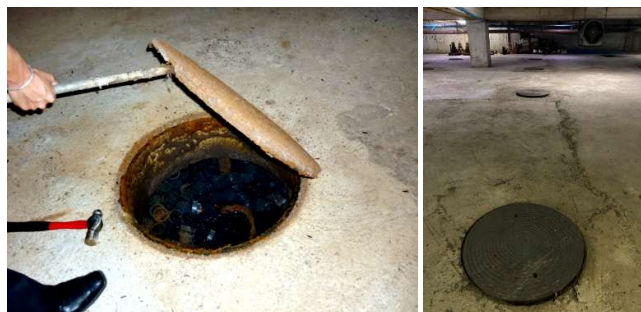
ภาพที่ 3-E การตรวจสอบฝาปิดบ่อน้ำเสียประจำเดือน

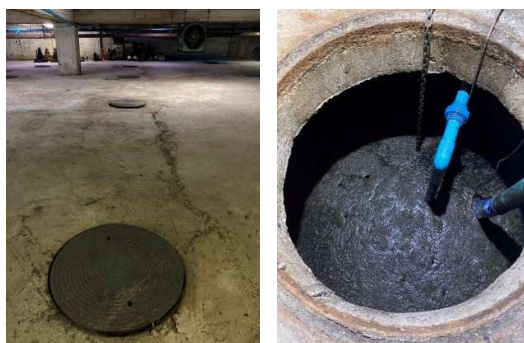
ภาพที่ 5-A ระบบบำบัดน้ำเสีย แบบ Activated sludge

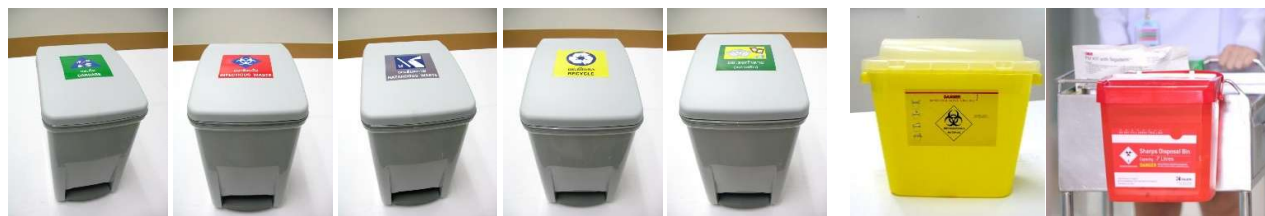
ถังขยะทั่วไป, ถังขยะติดเชื้อ(ไม่มีคม), ถังขยะอันตราย, ถังขยะรีไซเคิล, ถังขยะรอทำลาย, ถังขยะติดเชื้อ(มีคม)

ภาพที่ 6-A ถึงขยะชนิดแต่ละประเภทที่ใช้ในโรงพยาบาล

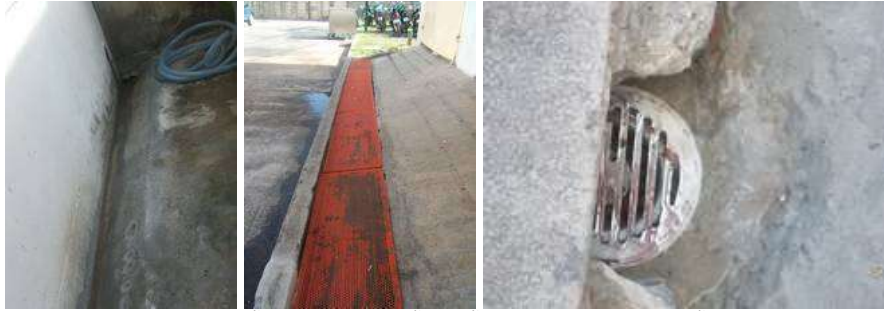
ภาพที่ 6-H สภาพท่อระบายน้ำรอบห้องพัชยะ ซึ่งน้ำที่เกิดขึ้นมีการระบายลงสู่ระบบบำบัดน้ำเสียของโรงพยาบาล

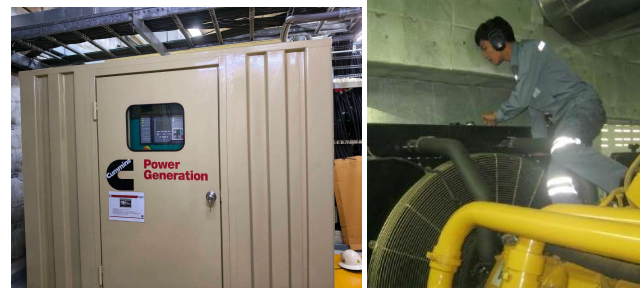
ภาพที่ 7-B การบำรุงรักษาเครื่องกำเนิดไฟฟ้า  
ประจำสัปดาห์

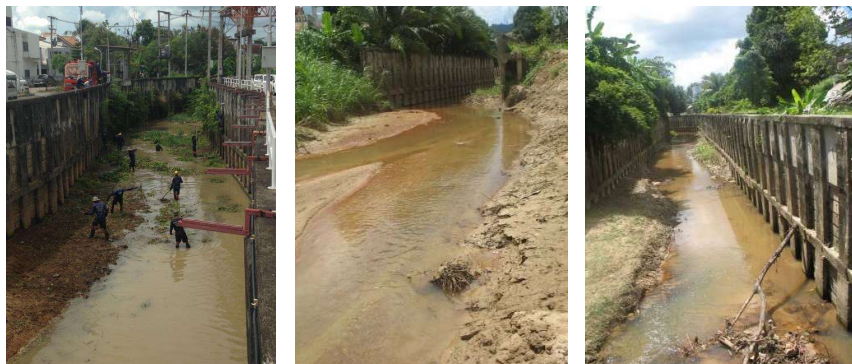
ภาพที่ 8-A สภาพลำรางสาธารณะข้างโรงพยาบาลหลังการขุดลอกโดยเทศบาลฯ

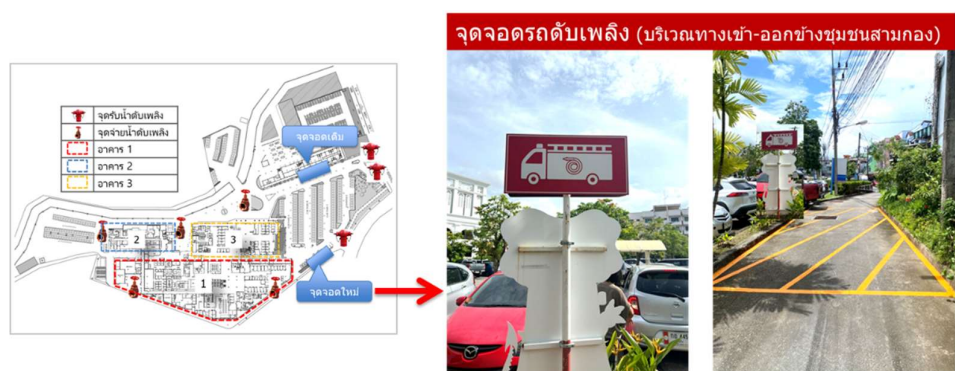
ภาพที่ 11-E ดำเนินการจัดทำช่องสำหรับจอดรถดับเพลิงในกรณีฉุกเฉิน ในบริเวณที่ใกล้กับจุดหวั่นรับน้ำดับเพลิงตามที่กฎหมายกำหนด
