# ผลการปฏิบัติตามมาตรการ ติดตามตรวจสอบผลกระทบ สิ่งแวดล้อม

## ผลการปฏิบัติตามมาตรการติดตามตรวจสอบผลกระทบสิ่งแวดล้อม

เพื่อตรวจสอบการทำงานของระบบสาธารณูปโภค ระบบสนับสนุน และการวิเคราะห์มลพิษสิ่งแวดล้อม ประเมินผลและจัดทำรายงานการติดตามตรวจสอบผลกระทบสิ่งแวดล้อมเสนอต่อสำนักนโยบายและแผนทรัพยากรธรรมชาติและสิ่งแวดล้อมและหน่วยงานที่เกี่ยวข้องรับทราบถึงสถานการณ์คุณภาพสิ่งแวดล้อมของโครงการ THE TRENDY CONDOMINIUM

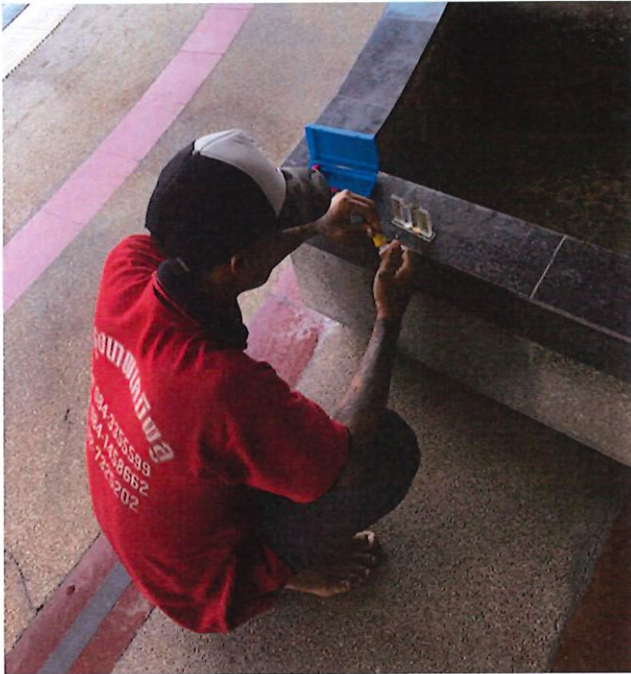
ภาพที่ 3.5.1-1 การตรวจวัดคุณภาพน้ำ

3.5.1 ตามมาตรการติดตามตรวจสอบผลกระทบสิ่งแวดล้อมโครงการ THE TRENDY CONDOMINIUM กำหนดให้มีการตรวจวิเคราะห์คุณภาพน้ำของสระว่ายน้ำทุกวัน(ตรวจด้วยตนเอง)คือ 1). ค่าความเป็นกรด-ด่าง (PH) 2). ค่าคลอรีนตกค้าง(Residual) จะทำการเก็บตัวอย่างตามรูป

- 1). จากผลการตรวจวิเคราะห์คุณภาพน้ำสระว่ายน้ำค่าความเป็นกรด-ด่าง(PH)
- 2). ค่าคลอรีนตกค้าง(Residual) อยู่ในมาตรฐานการใช้สระว่ายน้ำ

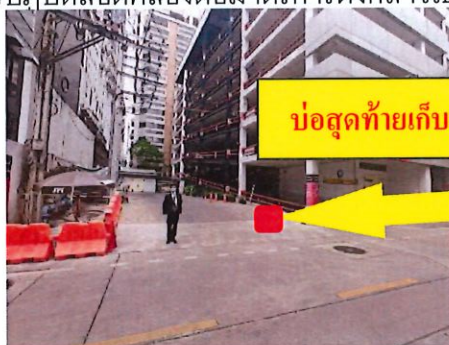
ภาพที่ 3.5.2-1 จุดตรวจวิเคราะห์คุณภาพน้ำจากระบบบำบัดน้ำเสีย

ตามมาตรการติดตามตรวจสอบผลกระทบสิ่งแวดล้อมโครงการ THE TRENDY CONDOMINIUM กำหนดให้โครงการต้องเก็บตัวอย่างและตรวจวิเคราะห์คุณภาพน้ำเสีย จำนวน 1 แห่ง ได้แก่ บ่อพักน้ำสุดท้ายก่อนระบายฯ ในพารามิเตอร์ PH, BOD, Suspended Solids, Settleable Solids, Total Dissolved Solids, Sulfide, TKN, Fat Oil & Grease, Total Coliform Bacteria และ Fecal Coliform Bacteria โดยปัจจุบันโครงการได้มีการปฏิบัติสอดคล้องต่อมาตรการดังกล่าวเป็นที่เรียบร้อยแล้ว ทั้งนี้ ผลการตรวจวิเคราะห์มีค่าดังนี้

บ่อสุดท้ายเก็บน้ำไปตรวจ
