รายงานผลการปฏิบัติตามมาตรการป้องกันและแก้ไขผลกระทบสิ่งแวดล้อม  
และมาตรการติดตามตรวจสอบผลกระทบสิ่งแวดล้อม  
โครงการเขื่อนรัชชประภา เฟสตัวล ภูเก็ท (ระยะดำเนินการ)  
ของบริษัท สรรพสินค้าเขื่อนรัชชประภา จำกัด  
ตั้งอยู่บริเวณเลขที่ 74,75 หมู่ที่ 5 ตำบลวิชิต อำเภอเมือง จังหวัดภูเก็ต 83000

ระหว่างเดือนกรกฎาคม – ธันวาคม 2568

1. ชื่อโครงการ                      เซ็นทรัล เฟสติวัล ภูเก็ต

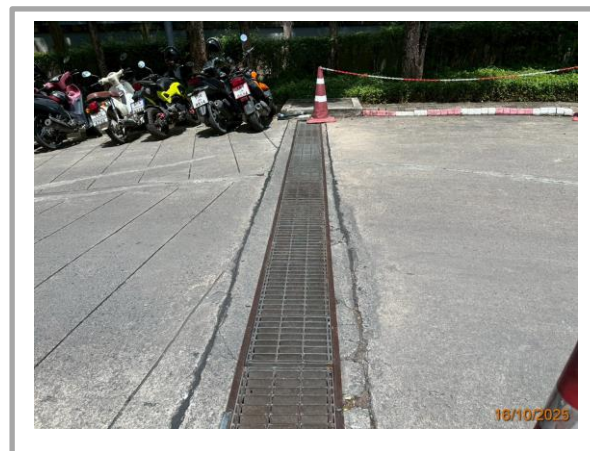
รูปที่ 3.1-17 ตะแกรงดักขยะบริเวณระบายน้ำออก  
ภายนอกโครงการ

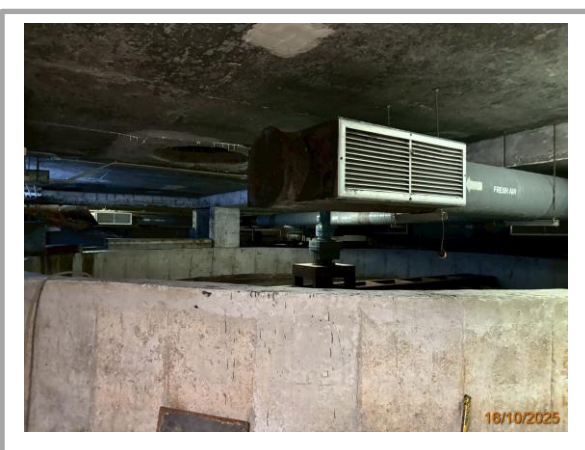
รูปที่ 3.1-20 บ่อดักตะกอน ระบบบำบัดน้ำเสีย  
แบบ Deep shaft

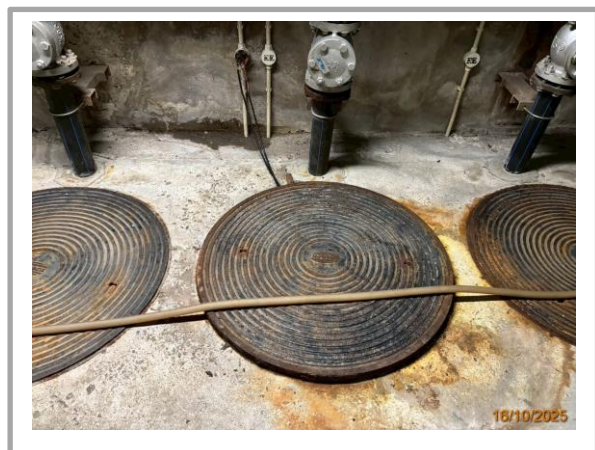
รูปที่ 3.1-21 บ่อกักเก็บตะกอน

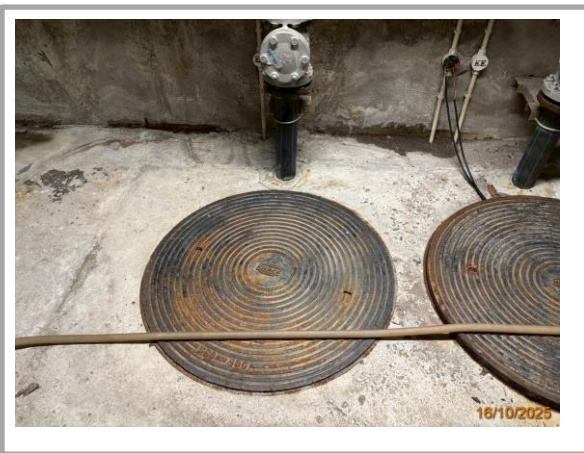
รูปที่ 3.1-22 ปอน้ำใส

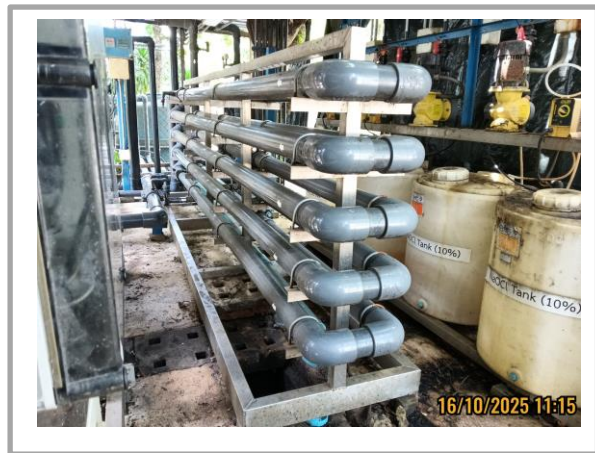
รูปที่ 3.1-23 น้ำ Reuse

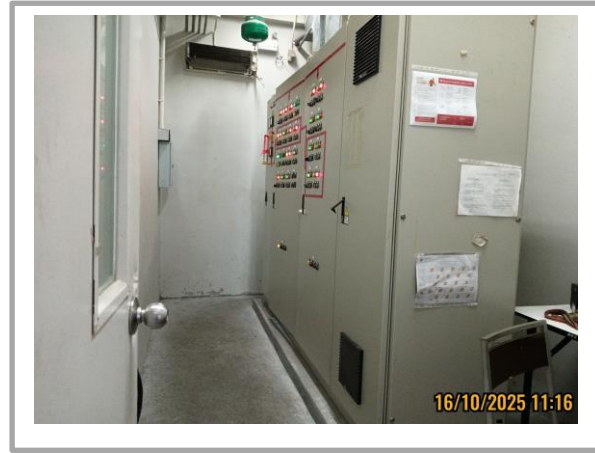
รูปที่ 3.1-25 ตู้ควบคุมระบบบำบัดน้ำเสีย

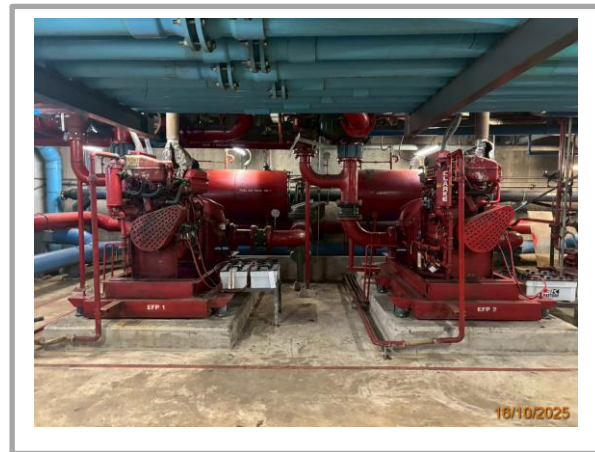
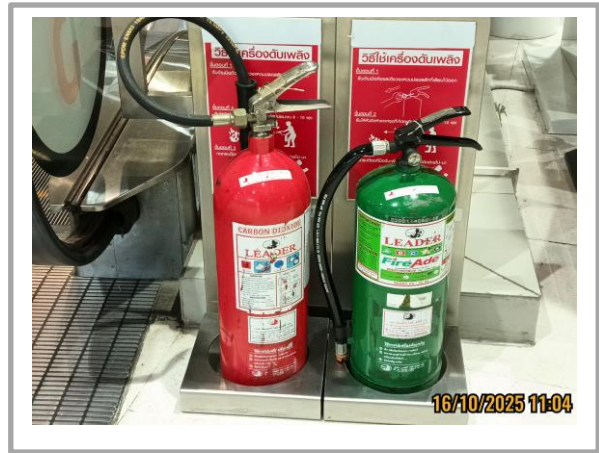
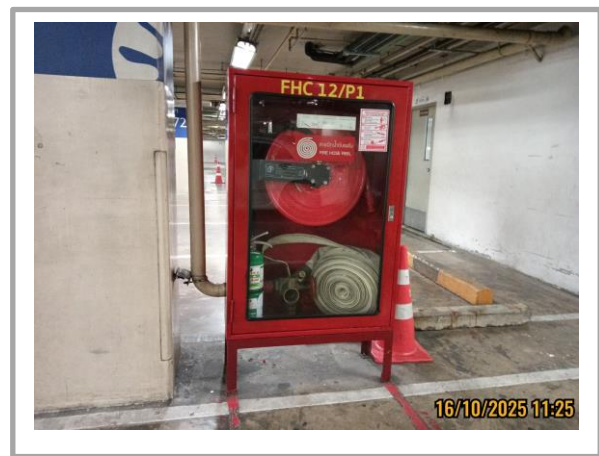
รูปที่ 3.1-26 ระบบป้องกันอัคคีภัยของโครงการ

รูปที่ 3.1-26 (ต่อ) ระบบป้องกันอัคคีภัยของโครงการ

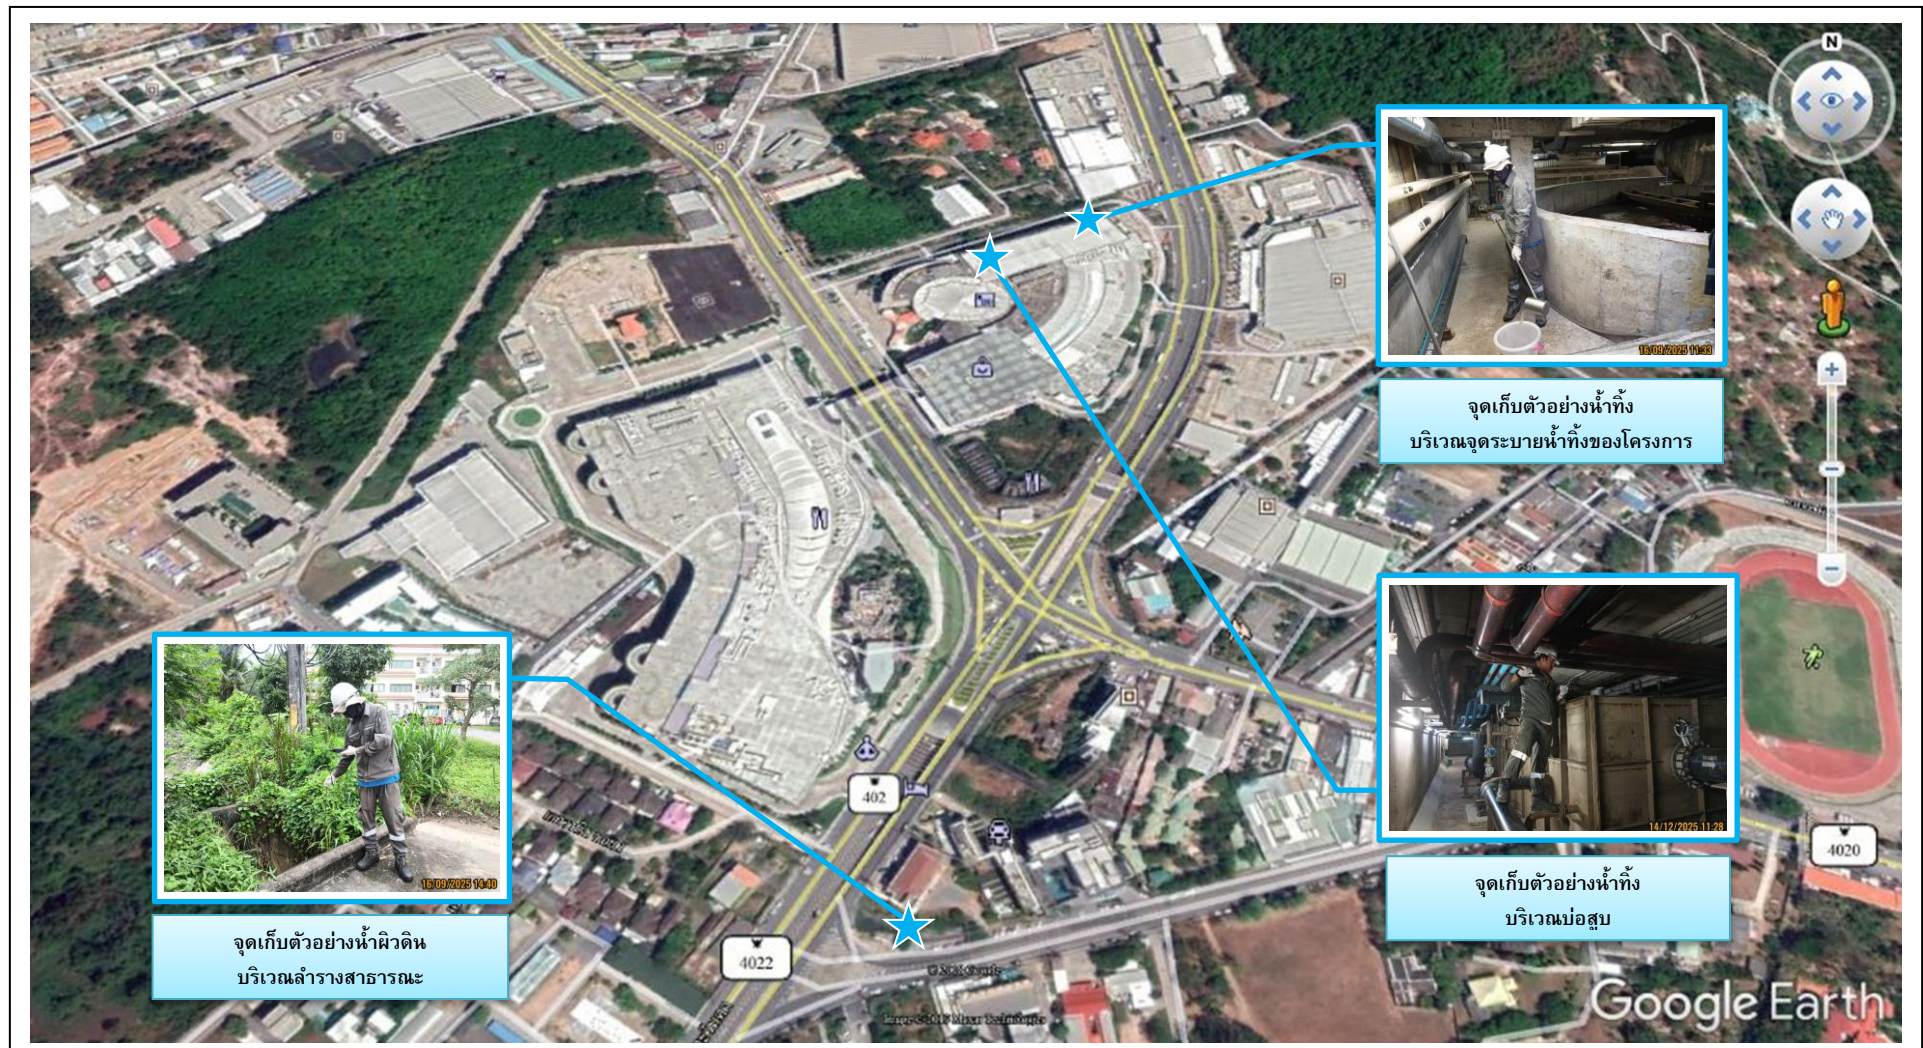
รูปที่ 4.1-1 ตำแหน่งจุดตรวจวัดคุณภาพสิ่งแวดล้อม โครงการเซ็นทรัล เฟสติวัล ภูเก็ต (ระยะดำเนินการ)

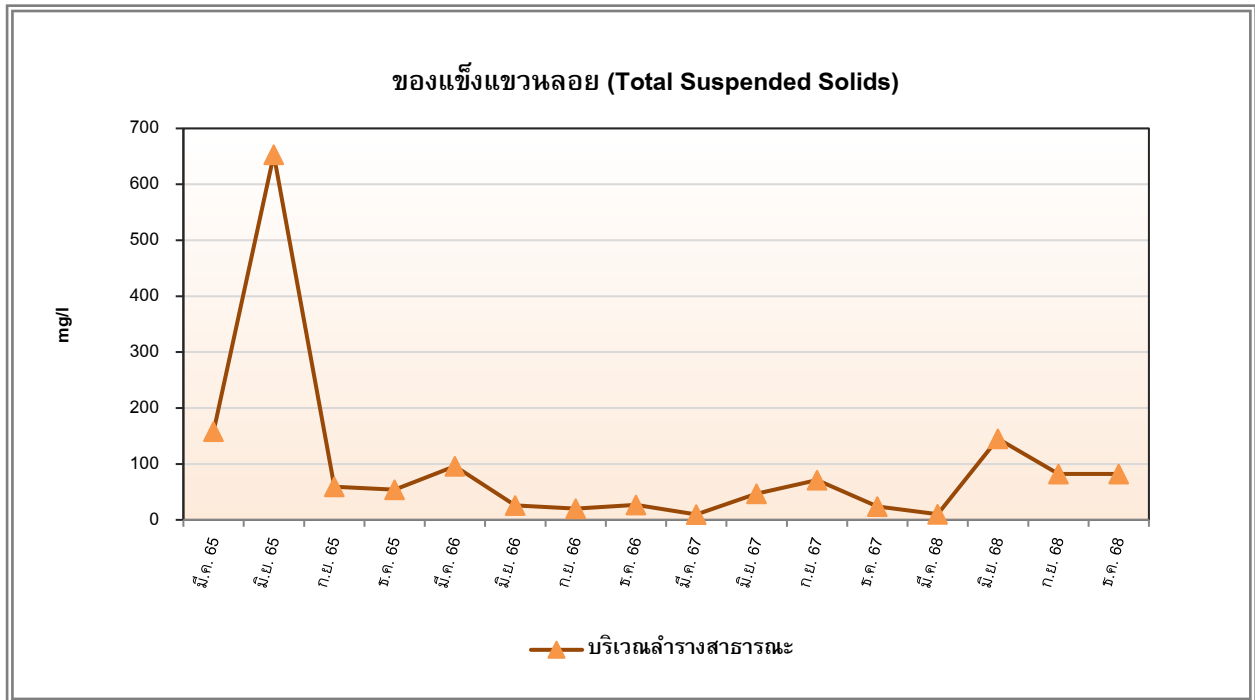
**รูปที่ 4.3-25** กราฟเปรียบเทียบผลการตรวจวิเคราะห์ของแข็งแขวนลอย (Total Suspended Solids)

บริเวณลำรางสาธารณะ โครงการเซ็นทรัล เฟสติวัล ภูเก็ต (ระยะดำเนินการ)
