รายงานผลการปฏิบัติตามมาตรการป้องกัน  
และแก้ไขผลกระทบสิ่งแวดล้อม  
และมาตรการติดตามตรวจสอบผลกระทบสิ่งแวดล้อม

โครงการ ควินทารา มาย'เดน โพธิ์นิมิตร (QUINTARA MHy'DEN PHO NIMIT)  
ดำเนินการโดย นิติบุคคลอาคารชุด ควินทารา มาย'เดน โพธิ์นิมิตร

ฉบับประจำเดือนตุลาคม - ธันวาคม พ.ศ. 2568

(ระยะดำเนินการ)

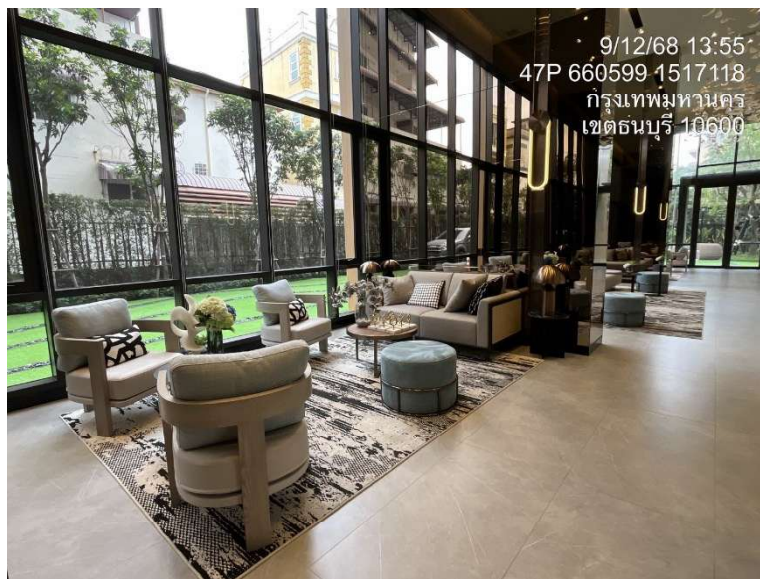
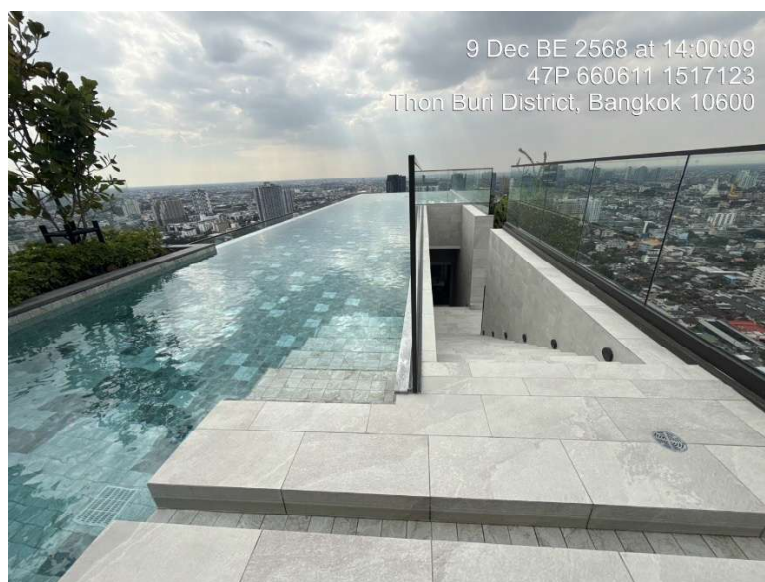
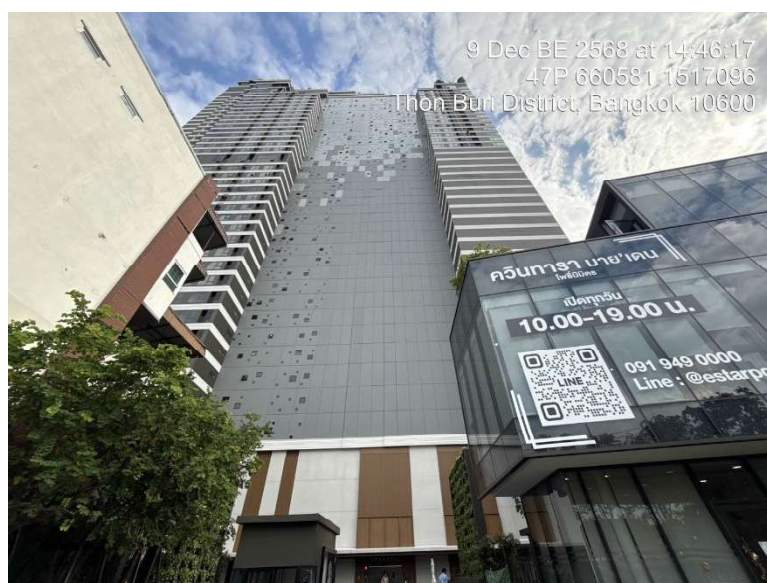
**รูปที่ 1-1** การดำเนินงานของโครงการ ณ เดือนตุลาคม พ.ศ. 2568

สถานภาพทั่วไปของโครงการ ควินทารา มาย'เดน โพธิ์นิมิตร (QUINTARA MHY'DEN PHO NIMIT) ในเดือนธันวาคม พ.ศ. 2568 อยู่ในระยะดำเนินการ แสดงดัง **รูปที่ 1-1**

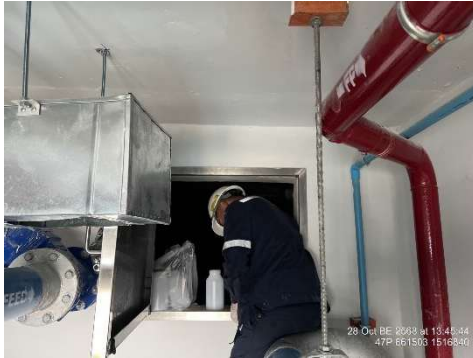
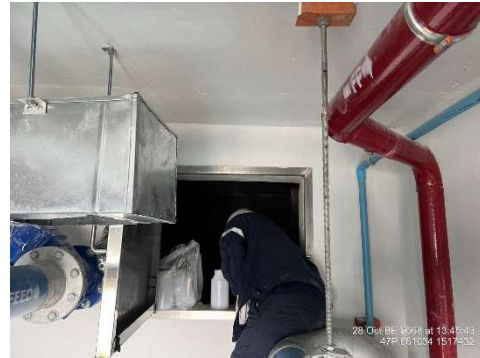
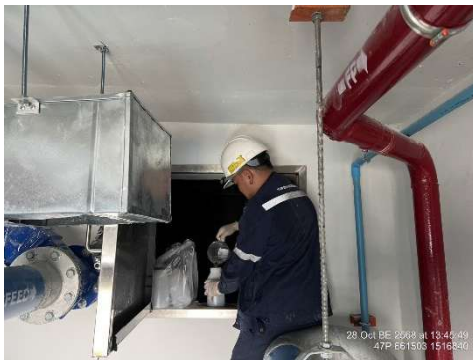
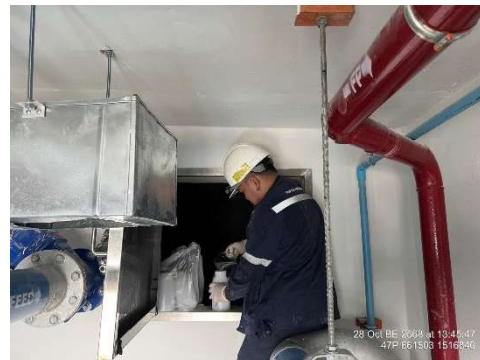
แสดงจุดเก็บตัวอย่างคุณภาพน้ำใช้ ถึงเก็บน้ำขึ้นดาดฟ้า จุดที่ 1

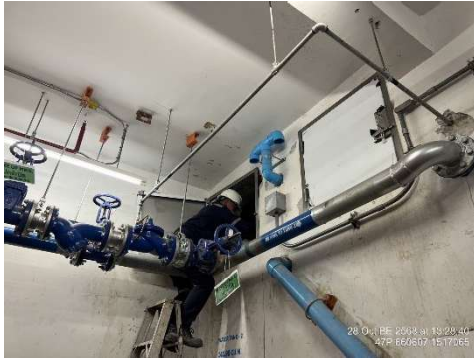
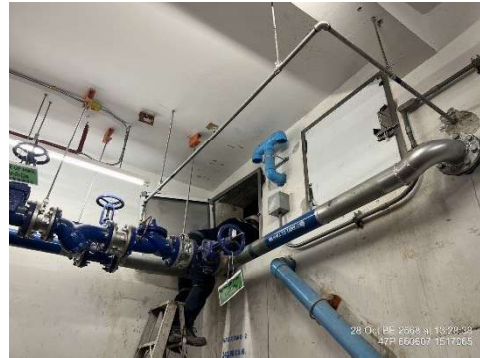
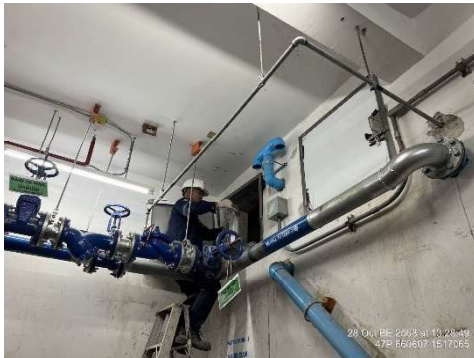
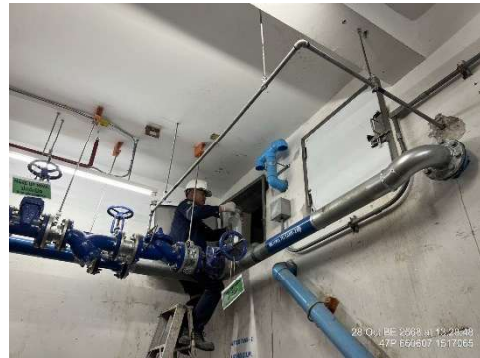
แสดงจุดเก็บตัวอย่างคุณภาพน้ำใช้ ถึงเก็บน้ำขึ้นใต้ดิน จุดที่ 2

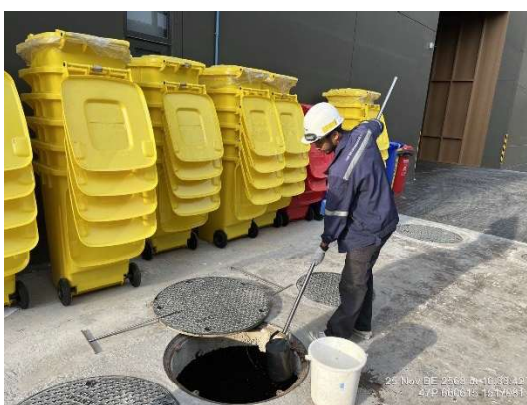
พารามิเตอร์	ผลการวิเคราะห์		หน่วย
	พฤศจิกายน 2568	ธันวาคม 2568	
1. pH	7.9	7.7	-
2. Total Suspended Solids	17.8	12.5	mg/L
3. Total Dissolved Solids	246	202	mg/L
4. Biochemical Oxygen Demand	32.7	63.4	mg/L
5. Sulfide	1.02	1.02	mg/L
6. Oil and Grease	< 2.0	2.3	mg/L
7. Settleable Solids	0.1	0.1	mL/L
8. Total Kjeldahl Nitrogen	23	24	mg/L
9. Total Coliform Bacteria	> 160,000	> 160,000	MPN/100 mL
10. Fecal Coliform Bacteria	> 160,000	> 160,000	MPN/100 mL
ลักษณะน้ำ	เหลืองขุ่น ตะกอนมาก มีกลิ่น	เหลืองขุ่น ตะกอนมาก มีกลิ่น

แสดงจุดเก็บตัวอย่างคุณภาพน้ำทิ้ง บริเวณบ่อปรับสมดุล

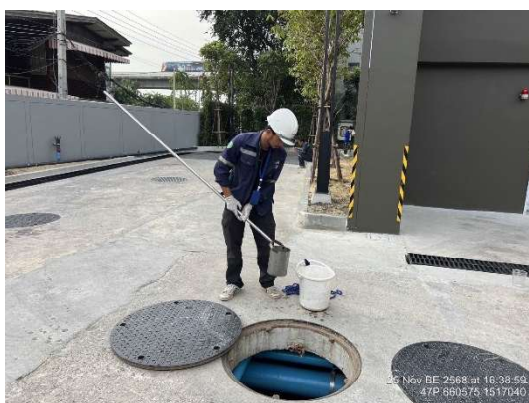
พารามิเตอร์	หน่วย	ผลการวิเคราะห์		มาตรฐาน
		พฤศจิกายน 2568	ธันวาคม 2568	
1. pH	-	7.3	6.7	5.5-9.0
2. Total Suspended Solids	mg/L	13.8	10.1	≤ 30
3. Total Dissolved Solids	mg/L	294	457	≤ 1,000
4. Biochemical Oxygen Demand	mg/L	6.3	13.5	≤ 20
5. Sulfide	mg/L	< 0.60	< 0.60	≤ 1.0
6. Oil and Grease	mg/L	< 2.0	< 2.0	≤ 20
7. Settleable Solids	mL/L	< 0.1	0.2	-
8. Total Kjeldahl Nitrogen	mg/L	< 0.28	1.1	≤ 35
9. Total Coliform Bacteria	MPN/100 mL	7,900	3,800	-
10. Fecal Coliform Bacteria	MPN/100 mL	7,900	780	-
ลักษณะน้ำ		เหลืองใส ตะกอน ปานกลาง ไม่มีกลิ่น	เหลืองใส ตะกอน ปานกลาง ไม่มีกลิ่น	-

แสดงจุดเก็บตัวอย่างคุณภาพน้ำทิ้ง บริเวณบ่อกักน้ำใส

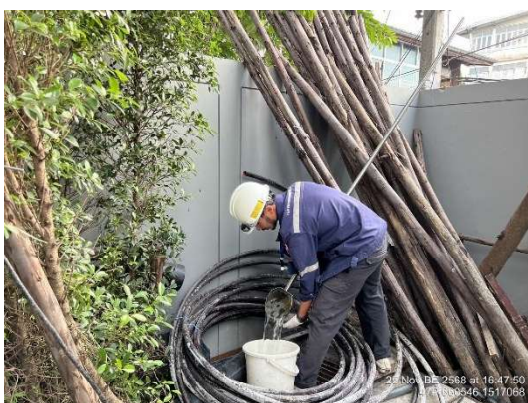
พารามิเตอร์	หน่วย	ผลการวิเคราะห์		มาตรฐาน
		พฤศจิกายน 2568	ธันวาคม 2568	
1. pH	-	7.2	6.8	5.5-9.0
2. Total Suspended Solids	mg/L	8.9	10.8	≤ 30
3. Total Dissolved Solids	mg/L	360	426	≤ 1,000
4. Biochemical Oxygen Demand	mg/L	3.9	13.3	≤ 20
5. Sulfide	mg/L	< 0.60	< 0.60	≤ 1.0
6. Oil and Grease	mg/L	< 2.0	< 2.0	≤ 20
7. Settleable Solids	mL/L	< 0.1	< 0.1	-
8. Total Kjeldahl Nitrogen	mg/L	< 0.28	4.5	≤ 35
9. Total Coliform Bacteria	MPN/100 mL	2,300	3,100	-
10. Fecal Coliform Bacteria	MPN/100 mL	2,300	2,300	-
ลักษณะน้ำ		เหลืองใส ตะกอนปานกลาง ไม่มีกลิ่น	เหลืองใส ตะกอนปานกลาง ไม่มีกลิ่น	-

แสดงจุดเก็บตัวอย่างคุณภาพน้ำทั้ง บริเวณบ่อตรวจสอบสภาพน้ำสุดท้าย

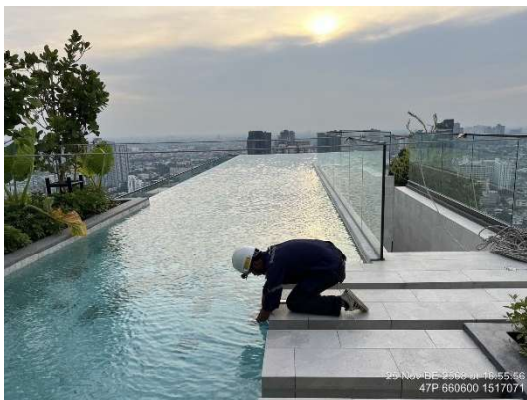
แสดงจุดเก็บตัวอย่างคุณภาพน้ำสระว่ายน้ำส่วนลึก

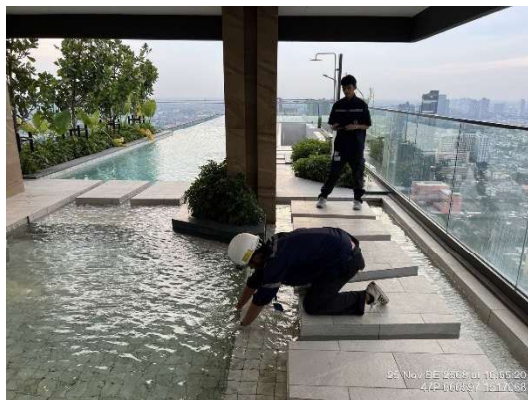
แสดงจุดเก็บตัวอย่างคุณภาพน้ำสระว่ายน้ำส่วนต้น
