ผลการปฏิบัติตามมาตรการป้องกันและแก้ไขผลกระทบสิ่งแวดล้อม

บริษัท แอลไลแอนซ์ พลัส จำกัด ได้ดำเนินการตรวจสอบผลการปฏิบัติตามมาตรการป้องกันและแก้ไขผลกระทบสิ่งแวดล้อม ระยะดำเนินการ โครงการ TROPICAL GARDEN ของบริษัท ทropicคอล การ์เด้น พัทยา จำกัด ในด้านต่างๆ ดังนี้

ผลการตรวจสอบการปฏิบัติตามมาตรการป้องกันและแก้ไขผลกระทบสิ่งแวดล้อม ระยะดำเนินการ โครงการ TROPICAL GARDEN ของบริษัท ทropicคอล การ์เด้น พัทยา จำกัด ในระหว่างเดือน กรกฎาคม - ธันวาคม 2568 แสดงดังตารางที่ 2.2-1

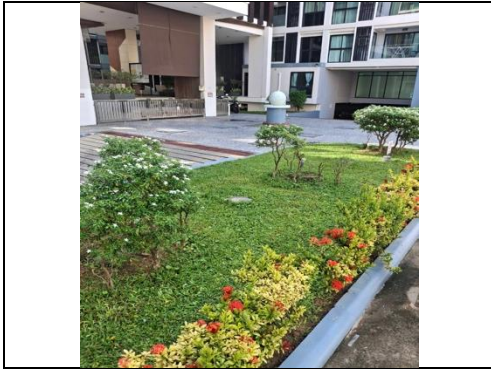
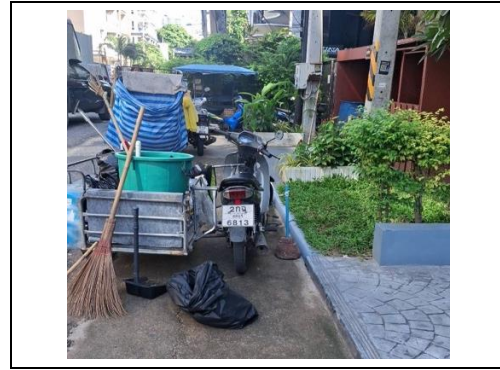
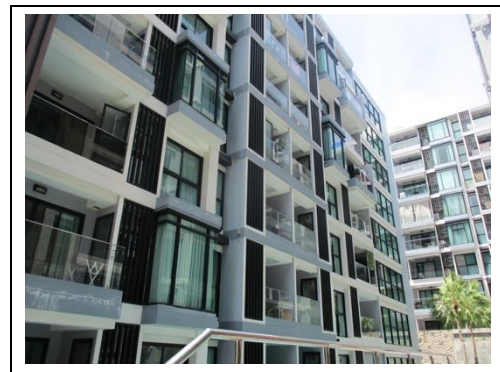
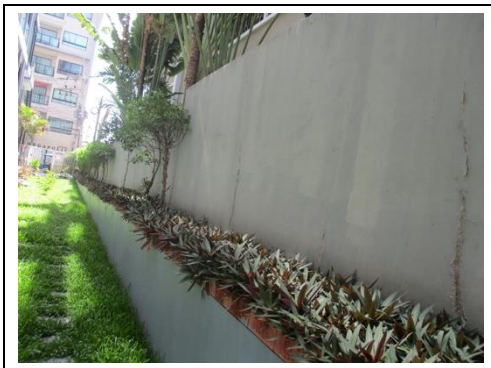
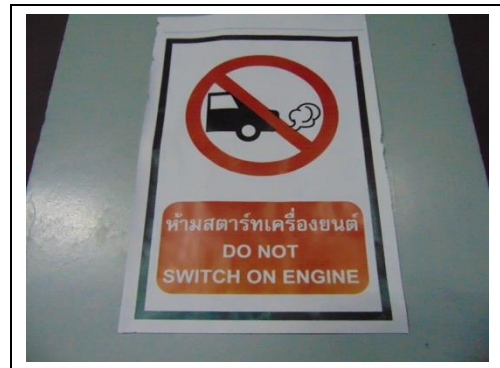
### รูปที่ 2.3-1 สภาพภูมิประเทศ

| องค์ประกอบทางสิ่งแวดล้อมและ<br>คุณค่าต่างๆ | มาตรการป้องกันและแก้ไขผลกระทบสิ่งแวดล้อม | ผลการปฏิบัติตามมาตรการฯ<br>(✓ ดำเนินการแล้ว ✕ ยังไม่ดำเนินการ ⊙ ดำเนินการไม่ครบถ้วน) | | อ้างอิง<br>รูปภาพ/เอกสาร |
|---|---|---|---|---|
| 1. ทรัพยากรสิ่งแวดล้อมทาง<br>กายภาพ<br><br>1.1 สภาพภูมิประเทศ | - จัดให้มีเจ้าหน้าที่ดูแลบำรุงรักษาสภาพพื้นที่สีเขียวพื้นที่<br>โครงการให้มีความสวยงามอยู่เสมอ | ✓ | - มีเจ้าหน้าที่ดูแลรักษาพื้นที่สีเขียวให้สวยงามอยู่เสมอ | รูปที่ 2.3-1 |
| | - การออกแบบอาคารใช้โทนสีอ่อนหรือสีที่ไม่โดดเด่นและให้<br>มีความสอดคล้องกับธรรมชาติข้างเคียง | ✓ | - อาคารใช้สีอ่อนหรือสีโทนสบายตาให้สอดคล้องกับ<br>ธรรมชาติ | รูปที่ 2.3-1 |
| | - จัดให้มีแนวรั้วรอบเขตที่ดินเพื่อกั้นเขตระหว่างพื้นที่<br>โครงการกับพื้นที่ข้างเคียง | ⊙ | - มีรั้วกั้นเขตระหว่างพื้นที่โครงการกับพื้นที่ข้างเคียง<br>แต่ไม่รอบโครงการ | รูปที่ 2.3-1 |
| | - มีการติดป้ายให้ผู้อาศัยดับเครื่องยนต์ในกรณีที่ไม่มีการ<br>ขับเคลื่อนเพื่อลดการกระจายของมลสารจากยานพาหนะ | ✓ | - มีการติดตั้งป้าย “ห้ามสตาร์ทเครื่องยนต์” ในบริเวณพื้น<br>จอดรถ | รูปที่ 2.3-1 |

เจ้าหน้าที่ดูแลพื้นที่สีเขียว

สีโครงสร้างอาคาร

รั้วรอบโครงการ

ป้ายห้ามสตาร์ทเครื่องยนต์

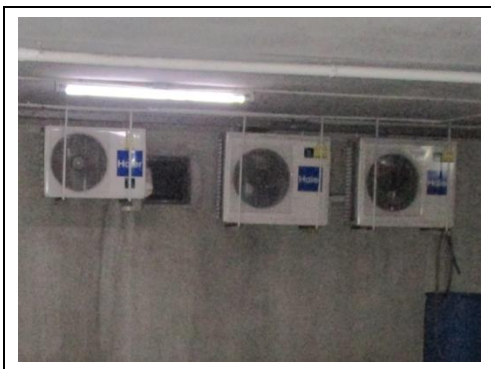
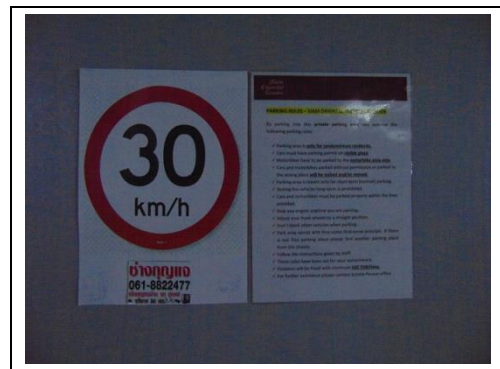
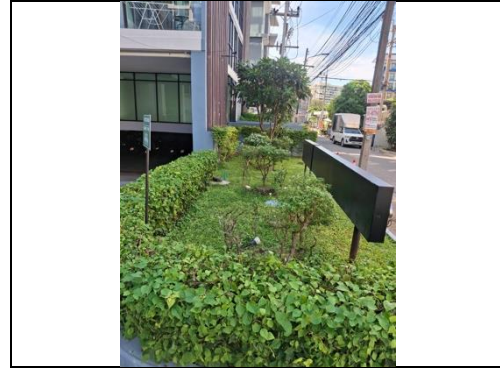
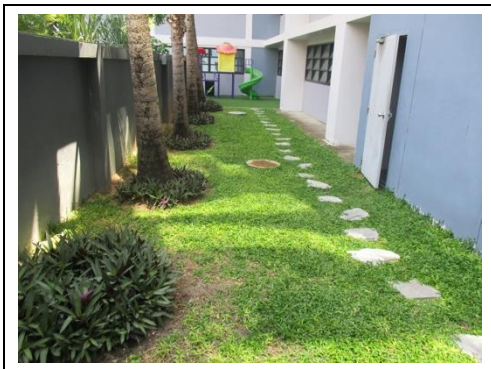
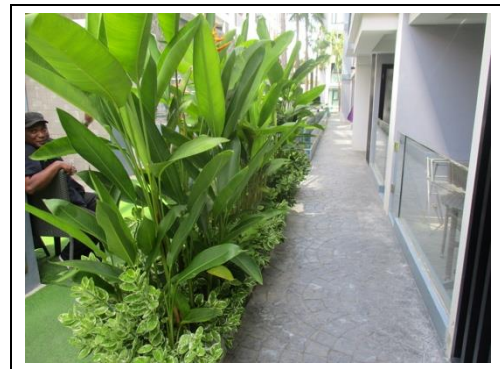
รูปที่ 2.3-2 คุณภาพอากาศ

| องค์ประกอบทางสิ่งแวดล้อมและ<br>คุณค่าต่างๆ | มาตรการป้องกันและแก้ไขผลกระทบสิ่งแวดล้อม | ผลการปฏิบัติตามมาตรการฯ<br>(✓ ดำเนินการแล้ว ✕ ยังไม่ดำเนินการ ⊙ ดำเนินการไม่ครบถ้วน) | | อ้างอิง<br>รูปภาพ/เอกสาร |
|---|---|---|---|---|
| 1.2 คุณภาพอากาศ | - ออกแบบที่จอดรถบริเวณชั้นใต้ดินให้มีอัตราการระบายอากาศ<br>ประมาณ 4 เท่า ของปริมาณห้องใน 1 ชม. ซึ่งเป็นไปตาม<br>ข้อกำหนดตามกฎหมายฉบับที่ 50 (พ.ศ.2540) ออก<br>ความในพระราชบัญญัติควบคุมอาคาร พ.ศ.2522 ที่<br>กำหนดให้มีอัตราการระบายอากาศเท่ากับ 4 เท่าของ<br>ปริมาตรห้องใน 1 ชม. | ✓ | - ที่จอดรถชั้นใต้ดินมีการออกแบบระบายอากาศแบบ<br>ธรรมชาติ | รูปที่ 2.3-2 |
| | - ออกแบบให้มีพื้นที่การระบายอากาศบริเวณที่จอดรถไม่<br>น้อยกว่าร้อยละ 20 ของพื้นที่ สอดคล้องตามกฎหมายที่<br>เกี่ยวข้อง | ✓ | - โครงการได้ออกแบบการระบายอากาศแบบธรรมชาติ | รูปที่ 2.3-2 |

| องค์ประกอบทางสิ่งแวดล้อมและคุณค่าต่างๆ | มาตรการป้องกันและแก้ไขผลกระทบสิ่งแวดล้อม | ผลการปฏิบัติตามมาตรการฯ<br>(✓ ดำเนินการแล้ว ✕ ยังไม่ดำเนินการ ⊙ ดำเนินการไม่ครบถ้วน) | | อ้างอิง<br>รูปภาพ/เอกสาร |
|---|---|---|---|---|
| | - หมั่นดูแลรักษาความสะอาดบริเวณถนน โดยจะจัดล้างถนนเป็นครั้งคราว | ✓ | - โครงการได้ทำการฉีดน้ำล้างถนนทุกอาทิตย์ | รูปที่ 2.3-2 |
| | - ปลูกต้นไม้ที่สามารถช่วยลดมลพิษ จากท่อไอเสียรถยนต์ คิดเป็นพื้นที่สีเขียวภายในโครงการทั้งหมด 1,620 ตร.ม. สามารถดูดซับก๊าซคาร์บอนไดออกไซด์ที่เกิดจากท่อไอเสียได้ประมาณ 3,933.87 mol/วัน (มากกว่าปริมาณ (CO) ที่เกิดขึ้นเท่ากับ 494.83 mol/วัน | ⊙ | - ทางโครงการยังไม่ได้จัดทำพื้นที่สีเขียวบริเวณชั้นดาดฟ้าของโครงการ | รูปที่ 2.3-2 |

การระบายอากาศบริเวณที่จอดรถ

ป้ายจำกัดความเร็ว

การฉีดล้างถนน

พื้นที่สีเขียว

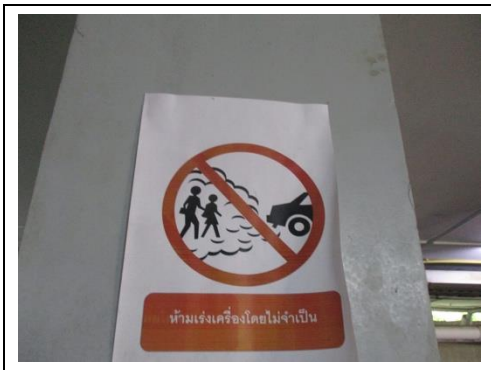
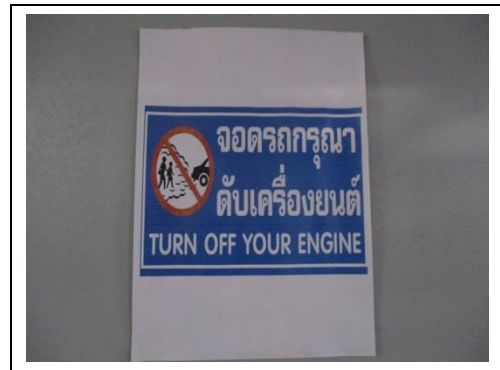
รูปที่ 2.3-3 เสียง

| องค์ประกอบทางสิ่งแวดล้อมและ<br>คุณค่าต่างๆ | มาตรการป้องกันและแก้ไขผลกระทบสิ่งแวดล้อม | ผลการปฏิบัติตามมาตรการฯ<br>(✓ ดำเนินการแล้ว ✕ ยังไม่ดำเนินการ ⊙ ดำเนินการไม่ครบถ้วน) | | อ้างอิง<br>รูปภาพ/เอกสาร |
|---|---|---|---|---|
| 1.3 เสียง | - จัดให้มีเจ้าหน้าที่รักษาความปลอดภัยในโครงการคอยดูแลเตือนมิให้ผู้พักอาศัยส่งเสียงดัง | ✓ | - มีการจัดเจ้าหน้าที่คอยเตือนผู้พักอาศัยเวลาส่งเสียงดัง | รูปที่ 2.3-3 |
| | - ติดป้ายจำกัดความเร็วไม่เกิน 30 กิโลเมตร/ชั่วโมง เพื่อป้องกันผลกระทบด้านเสียงจากจราจรของรถยนต์ | ✓ | - มีป้ายจำกัดความเร็ว 30 กิโลเมตร/ชั่วโมง บริเวณพื้นที่ลานจอดรถ | รูปที่ 2.3-3 |
| | - ติดป้ายเตือนห้ามติดเครื่องยนต์ขณะจอดรถ และจัดให้มีเจ้าหน้าที่ประจำพื้นที่จอดรถตรวจตราให้ผู้ขับขึ้นดับเครื่องยนต์ขณะจอดรถ ป้องกันการเกิดเสียงดังก่อความรำคาญต่อพื้นที่ข้างเคียง | ✓ | - มีป้าย “ห้ามติดเครื่องยนต์ขณะจอดรถ ” ในบริเวณพื้นที่จอดรถ และให้เจ้าหน้าที่ตรวจดูเวลามีรถเข้ามาจอด | รูปที่ 2.3-3 |

ป้ายห้ามเร่งเครื่องยนต์

ป้ายดับเครื่องยนต์

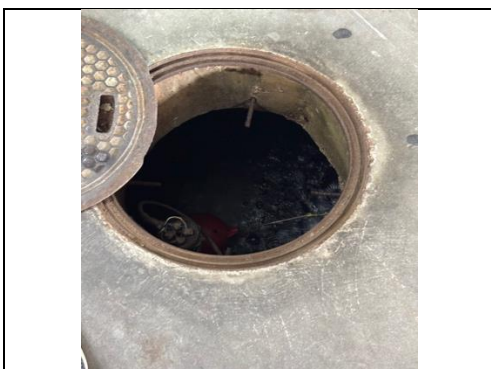
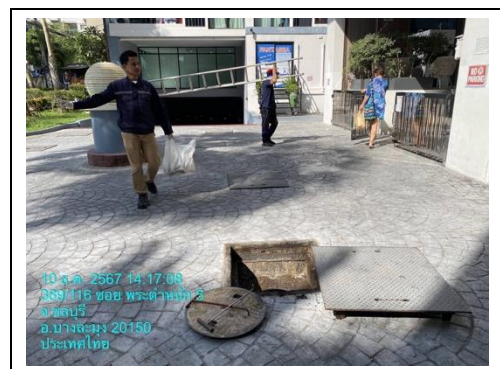
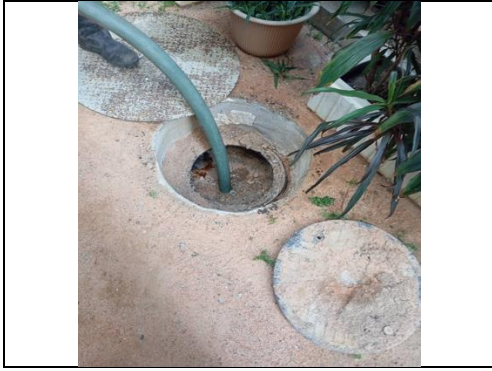
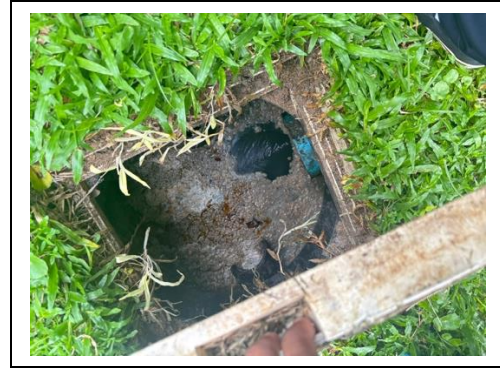
รูปที่ 2.3-4 คุณภาพน้ำ

| องค์ประกอบทางสิ่งแวดล้อมและ<br>คุณค่าต่างๆ | มาตรการป้องกันและแก้ไขผลกระทบสิ่งแวดล้อม | ผลการปฏิบัติตามมาตรการฯ<br>(✓ ดำเนินการแล้ว ✕ ยังไม่ดำเนินการ ⊙ ดำเนินการไม่ครบถ้วน) | | อ้างอิง<br>รูปภาพ/เอกสาร |
|---|---|---|---|---|
| 1.4 คุณภาพน้ำ | - จัดให้มีระบบบำบัดน้ำเสียรูปแบบเติมอากาศชนิดมีตัวกลางยึดเกาะ (Aerobic Filter + Conventional Activated Sludge ) จำนวน 3 ชุด (อาคารละ 1 ชุด) สามารถรองรับน้ำเสียจากอาคาร A ไม่น้อยกว่า 120 ลบ.ม. อาคาร B ไม่น้อยกว่า 100 ลบ.ม. และอาคาร C ไม่น้อยกว่า 130ลบ.ม. และบำบัดน้ำเสียจากโรงการให้น้ำทิ้งมีค่า BOD ที่ออกจากระบบเท่ากับ 20 มก./ล. (ไม่เกิน 30 มก./ล.) | ✓ | - โครงการได้ติดตั้งระบบบำบัดน้ำเสีย จำนวน 3 ชุด (อาคารละ 1 ชุด) | รูปที่ 2.3-4 |
| | - จัดให้มีเจ้าหน้าที่ที่มีความรู้ด้านการบำบัดน้ำเสียตรวจสอบการทำงานของระบบบำบัดน้ำเสียให้มีประสิทธิภาพคืออยู่เสมอและติดต่อให้รถสูบกักน้ำจัดตะกอนสูบกากตะกอนในระบบบำบัดน้ำเสียไปกำจัดด้วยความถี่ทุกๆ 1 เดือน | ✓ | - มีเจ้าหน้าที่ตรวจสอบการทำงานของระบบบำบัดน้ำเสียให้มีประสิทธิภาพและติดต่อให้รถเข้ามาสูบกักน้ำจัดตะกอนทุก 1 เดือน | รูปที่ 2.3-4 |

| องค์ประกอบทางสิ่งแวดล้อมและ<br>คุณค่าต่างๆ | มาตรการป้องกันและแก้ไขผลกระทบสิ่งแวดล้อม | ผลการปฏิบัติตามมาตรการฯ<br>(✓ ดำเนินการแล้ว ✕ ยังไม่ดำเนินการ ⊙ ดำเนินการไม่ครบถ้วน) | | อ้างอิง<br>รูปภาพ/เอกสาร |
|---|---|---|---|---|
| | - จัดให้มีเจ้าหน้าที่ที่มีความรู้ความชำนาญในการดูแลรักษาและควบคุมระบบบำบัดน้ำเสียให้ทำงานได้อย่างมีประสิทธิภาพ | ✓ | - มีเจ้าหน้าที่ดูแลและควบคุมระบบบำบัดน้ำเสียให้ทำงานได้อย่างมีประสิทธิภาพ | รูปที่ 2.3-4 |

| องค์ประกอบทางสิ่งแวดล้อมและคุณค่าต่างๆ | มาตรการป้องกันและแก้ไขผลกระทบสิ่งแวดล้อม | ผลการปฏิบัติตามมาตรการฯ<br>(✓ ดำเนินการแล้ว ✗ ยังไม่ดำเนินการ ⊙ ดำเนินการไม่ครบถ้วน) | | อ้างอิง<br>รูปภาพ/เอกสาร |
|---|---|---|---|---|
| | - จัดให้มีเจ้าหน้าที่มาดูดกากและไขมันแต่ไม่สม่ำเสมอ จะมี การมาดูดกากและมัน ก็ต่อเมื่อเต็มหรือใกล้เต็ม | ✓ | - มีเจ้าหน้าที่มาดูดกากและไขมัน ทุกเดือน | รูปที่ 2.3-4 |

ระบบบำบัดน้ำเสีย

เจ้าหน้าที่ดูแลระบบบำบัดน้ำเสีย

เจ้าหน้าที่ดูดกากและไขมัน

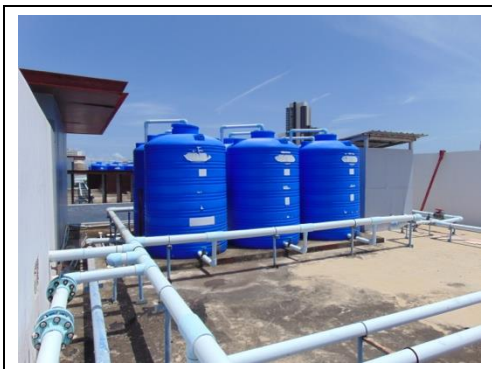
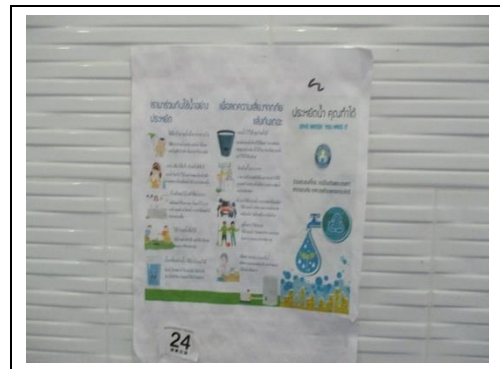
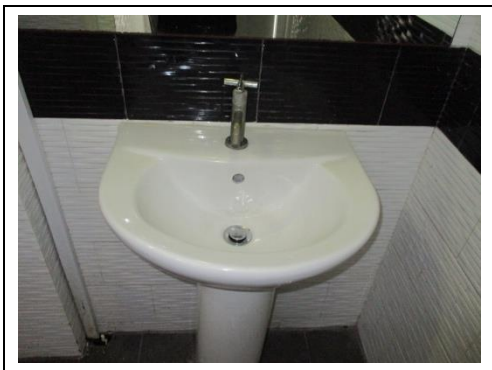
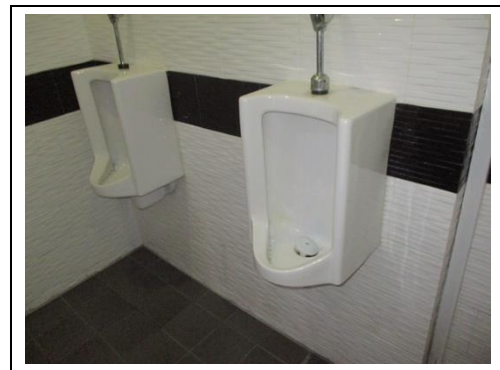
รูปที่ 2.3-5 การใช้น้ำ

| องค์ประกอบทางสิ่งแวดล้อมและคุณค่าต่างๆ | มาตรการป้องกันและแก้ไขผลกระทบสิ่งแวดล้อม | ผลการปฏิบัติตามมาตรการฯ<br>(✓ ดำเนินการแล้ว ✗ ยังไม่ดำเนินการ ⊙ ดำเนินการไม่ครบถ้วน) | | อ้างอิง<br>รูปภาพ/เอกสาร |
|---|---|---|---|---|
| 3. คุณค่าการใช้ประโยชน์ของมนุษย์<br>3.1 การใช้น้ำ | <u>จัดให้มีการสำรองน้ำใช้ซึ่งมีรายละเอียดดังนี้</u><br>1. อาคาร A มีถังเก็บน้ำใต้ดินขนาดความจุถึงละ 106.5 ลูกบาศก์เมตร จำนวน 2 ถัง รวมมีความจุ 213 ลูกบาศก์ เมตร และถังเก็บน้ำดาดฟ้าขนาดความจุ ถึงละ 5 ลูกบาศก์เมตร จำนวน 12 ถัง ความมีความจุ 60 ลูกบาศก์ เมตร โดยรวมมีปริมาณน้ำเก็บกักสำรองไว้ในอาคาร A ทั้งหมด 273 ลูกบาศก์เมตร | ✓ | - อาคาร A มีถังเก็บน้ำใต้ดินและมีถังเก็บน้ำดาดฟ้า จำนวน 12 ถัง | รูปที่ 2.3-5 |

| องค์ประกอบทางสิ่งแวดล้อมและ<br>คุณค่าต่างๆ | มาตรการป้องกันและแก้ไขผลกระทบสิ่งแวดล้อม | ผลการปฏิบัติตามมาตรการฯ<br>(✓ ดำเนินการแล้ว ✕ ยังไม่ดำเนินการ ⊙ ดำเนินการไม่ครบถ้วน) | | อ้างอิง<br>รูปภาพ/เอกสาร |
|---|---|---|---|---|
| | - ในการออกแบบเลือกใช้วัสดุที่ช่วยประหยัดน้ำ | ✓ | - โครงการได้เลือกใช้วัสดุที่ช่วยประหยัดน้ำ | รูปที่ 2.3-5 |
| | - มีการรณรงค์และขอความร่วมมือให้ผู้พักอาศัยภายในโครงการช่วยกันใช้น้ำอย่างประหยัด | ✓ | - ติดป้ายรณรงค์ประหยัดน้ำภายในห้องน้ำ | รูปที่ 2.3-5 |

| องค์ประกอบทางสิ่งแวดล้อมและคุณค่าต่างๆ | มาตรการป้องกันและแก้ไขผลกระทบสิ่งแวดล้อม | ผลการปฏิบัติตามมาตรการฯ<br>(✓ ดำเนินการแล้ว ✗ ยังไม่ดำเนินการ ⊙ ดำเนินการไม่ครบถ้วน) | | อ้างอิง<br>รูปภาพ/เอกสาร |
|---|---|---|---|---|
| | 4. ออกแบบให้ถังเก็บน้ำใต้ดินมีฝาลังอยู่ด้านบนเพื่อป้องกันน้ำซึมเข้าบ่อนภายในถังเก็บน้ำใต้ดินกรณีเกิดน้ำท่วม | ✓ | - ฝาลังเก็บน้ำใต้ดินอยู่ด้านบน | รูปที่ 2.3-5 |

ถังเก็บน้ำสำรอง

ป้ายรณรงค์ประหยัดน้ำ

สุขภัณฑ์ประหยัดน้ำ

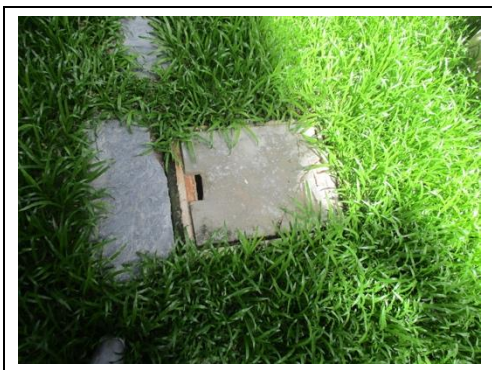
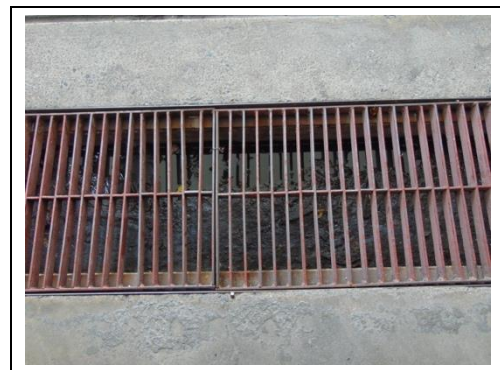
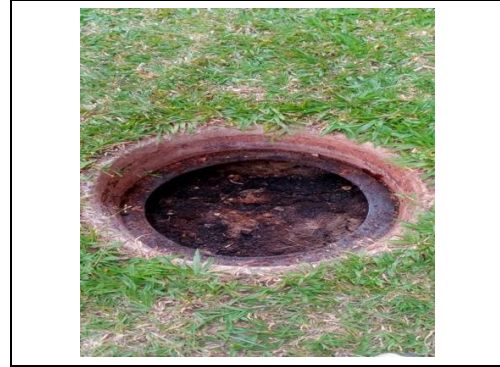
รูปที่ 2.3-6 การระบายน้ำและป้องกันน้ำท่วม

| องค์ประกอบทางสิ่งแวดล้อมและ<br>คุณค่าต่างๆ | มาตรการป้องกันและแก้ไขผลกระทบสิ่งแวดล้อม | ผลการปฏิบัติตามมาตรการฯ<br>(✓ ดำเนินการแล้ว ✕ ยังไม่ดำเนินการ ⊙ ดำเนินการไม่ครบถ้วน) | | อ้างอิง<br>รูปภาพ/เอกสาร |
|---|---|---|---|---|
| | - ออกแบบให้มีบ่อพักน้ำและติดตั้งตะแกรงดักมูลฝอยบริเวณจุดระบายน้ำไม่ให้มีขยะมูลฝอยหรือสิ่งอื่นใดไปอุดตันอยู่เสมอ | ✓ | - มีบ่อพักน้ำพร้อมตะแกรงดักขยะ | รูปที่ 2.3-6 |
| | - ขุดลอกวางระบายน้ำภายในโครงการอย่างสม่ำเสมอ (1 เดือน/ครั้ง หรือตามความเหมาะสม) | ✓ | - โครงการจะทำการขุดลอกวางระบายน้ำตามความเหมาะสม | รูปที่ 2.3-6 |
| | - จัดเจ้าหน้าที่คอยตรวจสอบดูแลระบบระบายน้ำของโครงการเป็นประจำโดยเฉพาะในช่วงฤดูฝน หากพบว่าชำรุดต้องรีบแก้ไขทันที | ✓ | - มีช่างประจำอาคารคอยตรวจสอบดูแลระบบระบายน้ำภายในโครงการ หากชำรุดจะดำเนินการซ่อมแซมทันที | รูปที่ 2.3-6 |

บ่อหน่วง

ตะแกรงดักมูลฝอย

เจ้าหน้าที่ดูแลระบบระบายน้ำ

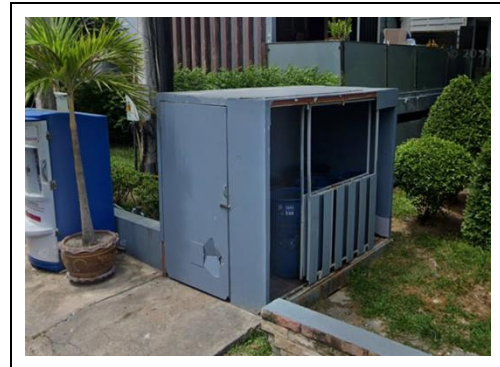
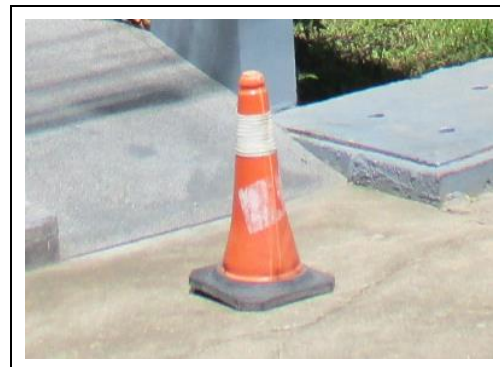
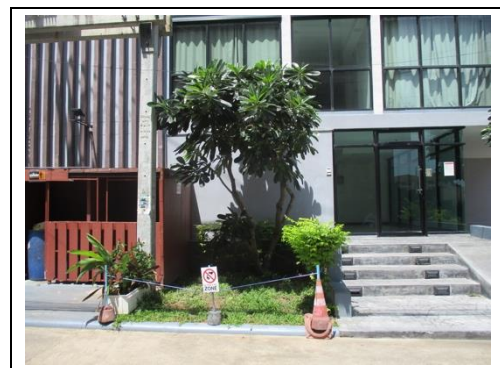
รูปที่ 2.3-7 การจัดการขยะมูลฝอย

| องค์ประกอบทางสิ่งแวดล้อมและคุณค่าต่างๆ | มาตรการป้องกันและแก้ไขผลกระทบสิ่งแวดล้อม | ผลการปฏิบัติตามมาตรการฯ<br>(✓ ดำเนินการแล้ว ✗ ยังไม่ดำเนินการ ⊙ ดำเนินการไม่ครบถ้วน) | | อ้างอิง<br>รูปภาพ/เอกสาร |
|---|---|---|---|---|
| 3.4 การจัดการขยะมูลฝอย | - จัดให้มีห้องพักขยะภายในอาคารทุกชั้นอยู่บริเวณด้านข้างลิฟต์ของทุกอาคาร ภายในห้องพักขยะแต่ละชั้นจัดให้มีถังขยะขนาด 100 ลิตร จำนวน 4 ใบ สำหรับรองรับขยะเปียก 1 ใบ ขยะแห้ง 1 ใบ ขยะรีไซเคิล 1 ใบ และถังขยะอันตรายจำนวน 1 ใบ โดยจัดให้มีการติดตั้งป้ายแยกประเภทของขยะให้เห็นอย่างชัดเจน | ⊙ | - มีห้องพักขยะภายในอาคารทุกชั้น แต่ไม่มีถังขยะเนื่องจากส่งกลิ่น และให้ผู้พักอาศัยนำไปทิ้งที่ห้องพักขยะรวมแทน | รูปที่ 2.3-7 |

| องค์ประกอบทางสิ่งแวดล้อมและ<br>คุณค่าต่างๆ | มาตรการป้องกันและแก้ไขผลกระทบสิ่งแวดล้อม | ผลการปฏิบัติตามมาตรการฯ<br>(✓ ดำเนินการแล้ว ✕ ยังไม่ดำเนินการ ⊙ ดำเนินการไม่ครบถ้วน) | อ้างอิง<br>รูปภาพ/เอกสาร |
|---|---|---|---|
| 3.4 การจัดการขยะมูลฝอย (ต่อ) | - จัดให้มีห้องพักมูลฝอยรวมจำนวน 2 จุด ได้แก่ จุดที่ 1 อยู่บริเวณด้านหน้าอาคาร A ติดกับถนนด้านหน้าโครงการ และจุดที่ 2 อยู่บริเวณด้านข้างอาคาร C ด้านทิศเหนือซึ่งสะดวกในการเข้าเก็บขนของพื้ช โดยรายละเอียดห้องพักมูลฝอยแต่ละห้องมีดังนี้ | ✓ - มีห้องพักขยะมูลฝอยรวมจำนวน 2 จุด จุดที่ 1 อยู่บริเวณด้านหน้าอาคาร A จุดที่ 2 อยู่บริเวณด้านข้างอาคาร C | รูปที่ 2.3-7 |
| | 1. ห้องพักขยะมูลฝอยรวมจุดที่ 1 (รองรับมูลฝอยจากอาคาร A และ B<br>1.1 ห้องพักขยะแห้ง มีขนาดความกว้าง 2.00 ความยาว 2.20 ความสูง 1.10 ม.ความจุเก็บกักมูลฝอยได้ 4.84 ลูกบาศก์เมตร.<br>1.2 ห้องขยะเปียกมีขนาดความกว้าง 2.00 ความยาว 3.90 ความสูง 1.10 ม. ความจุเก็บกักมูลฝอยได้ 8.58 ลูกบาศก์เมตร | ⊙ - มีห้องพักขยะแห้ง แต่ไม่ตรงตามมาตรการฯ<br>⊙ - มีห้องพักขยะเปียก แต่ไม่ตรงตามมาตรการฯ | รูปที่ 2.3-7<br>รูปที่ 2.3-7 |
| | 2. ห้องพักมูลฝอยรวมจุดที่ 2 (รองรับมูลฝอยจากอาคาร C)<br>2.1 ห้องขยะแห้ง มีขนาดความกว้าง 1.50 ความยาว 1.50 ความสูง 1.10 ม. ความจุเก็บกักมูลฝอยได้ 2.48 ลูกบาศก์เมตร<br>2.2 ห้องขยะเปียกมีขนาดความกว้าง 1.50 ความยาว 2.40 ความสูง 1.10 ความจุเก็บกักมูลฝอยได้ 3.96 ลูกบาศก์เมตร สามารถรองรับปริมาณมูลฝอยทั้งหมด | ⊙ - มีห้องพักขยะแห้ง แต่ไม่ตรงตามมาตรการฯ<br>⊙ - มีห้องพักขยะเปียก แต่ไม่ตรงตามมาตรการฯ | รูปที่ 2.3-7<br>รูปที่ 2.3-7 |

ห้องพักรถ

ป้ายรณรงค์คัดแยกขยะ

กรวยจราจร

เจ้าหน้าที่จากเมืองพัทยา

ที่จอดรถเก็บขนมูลฝอย

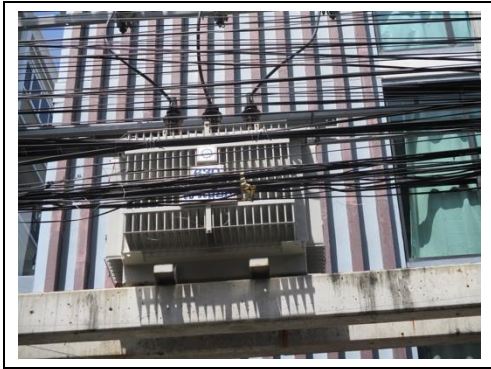
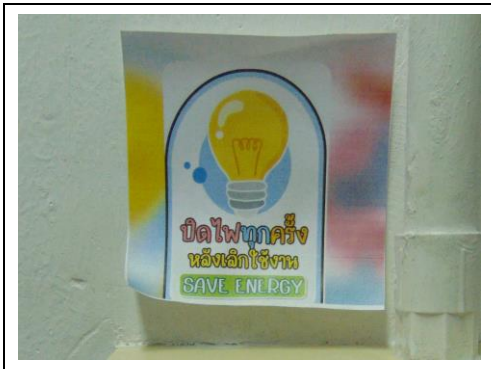
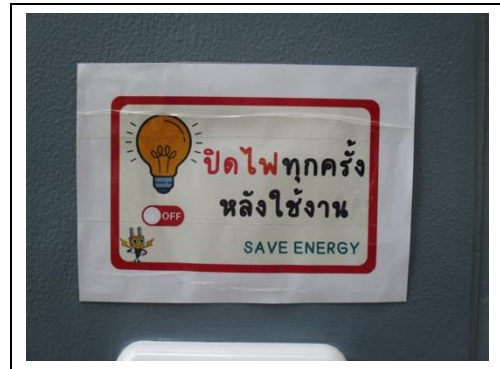
รูปที่ 2.3-8 การใช้ไฟฟ้า

หม้อแปลงไฟฟ้า

ป้ายรณรงค์ประหยัดไฟ

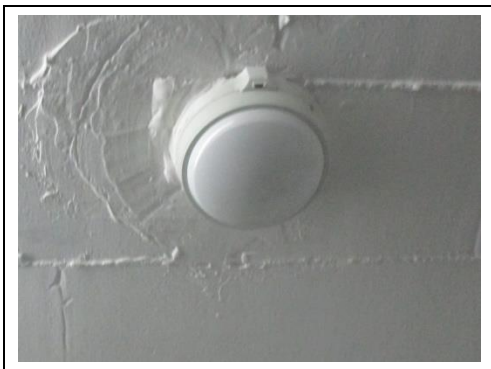
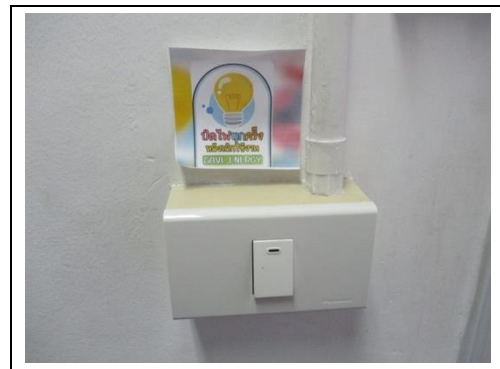
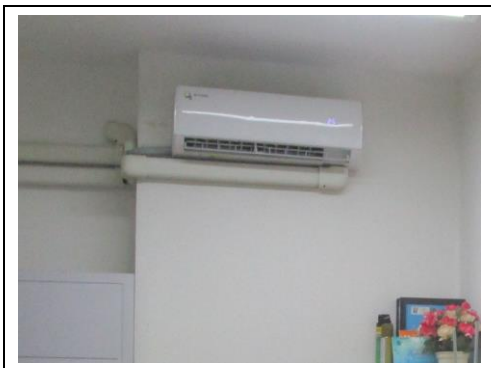
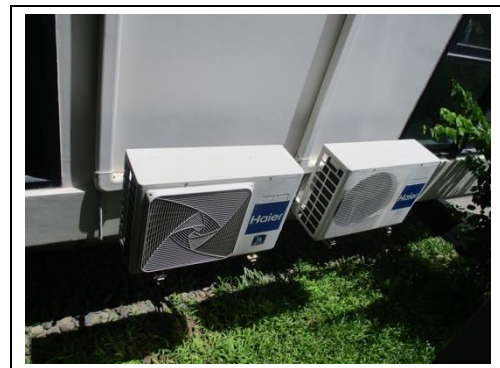
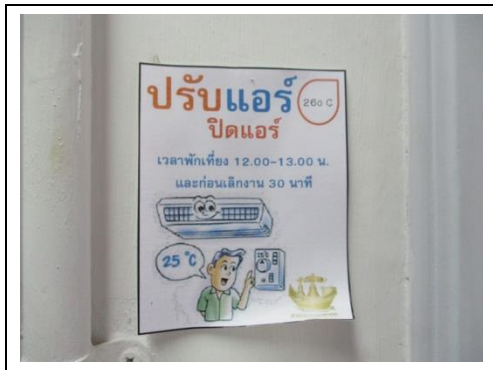
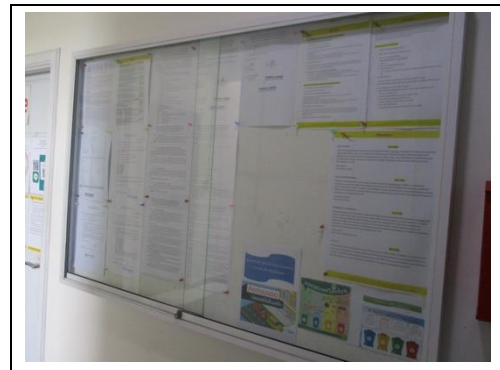
รูปที่ 2.3-9 การอนุรักษ์พลังงาน

หลอดไฟฟ้าภายในอาคาร

สวิตช์ควบคุมอุปกรณ์ไฟฟ้า

เครื่องปรับอากาศภายในโครงการ

ป้ายรณรงค์ประหยัดพลังงาน

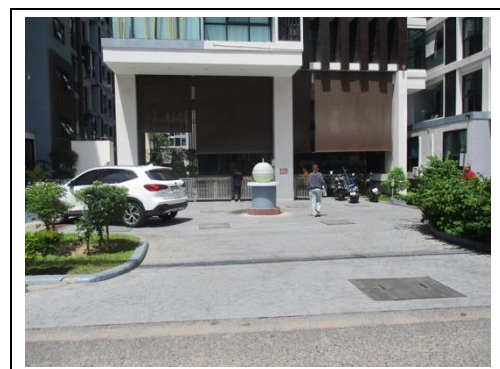
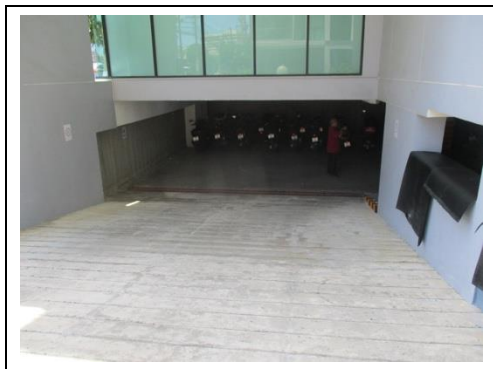
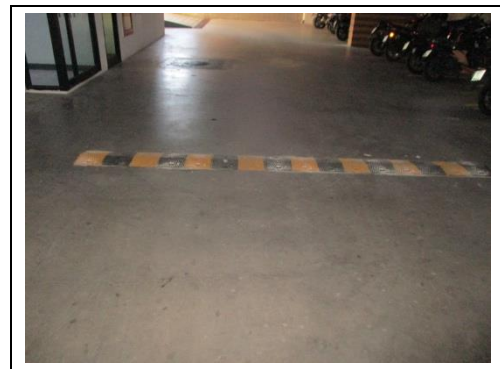
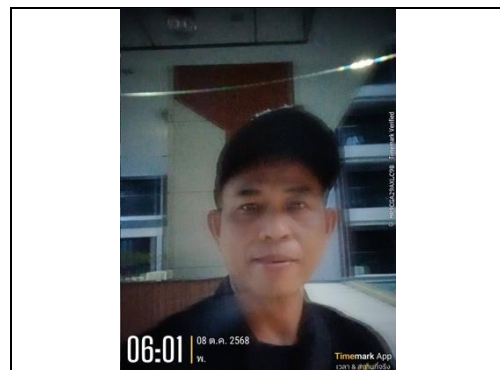
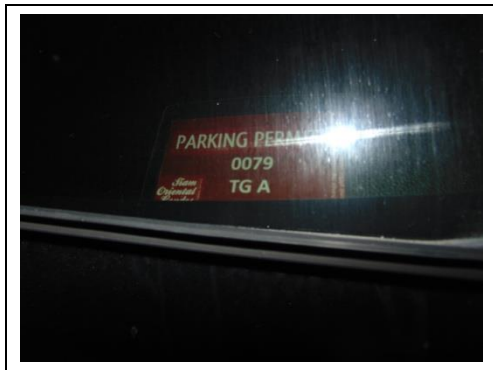
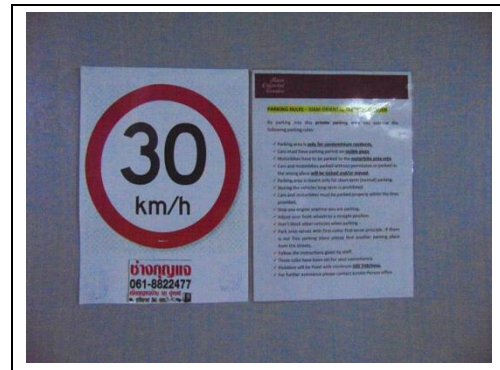
รูปที่ 2.3-10 การจราจรและคมนาคมขนส่ง

| องค์ประกอบทางสิ่งแวดล้อมและคุณค่าต่างๆ | มาตรการป้องกันและแก้ไขผลกระทบสิ่งแวดล้อม | ผลการปฏิบัติตามมาตรการฯ<br>(✓ ดำเนินการแล้ว ✕ ยังไม่ดำเนินการ ⊙ ดำเนินการไม่ครบถ้วน) | | อ้างอิง<br>รูปภาพ/เอกสาร |
|---|---|---|---|---|
| | - จัดทำป้ายและสัญลักษณ์การจราจรภายในพื้นที่จอดรถให้ชัดเจนและไม่กีดขวางทางเดินรถเพื่อให้เกิดความปลอดภัยในการเดินทาง | ⊙ | - มีป้ายจำกัดความเร็วแต่ไม่มีสัญลักษณ์หัวลูกศรการเดินรถจราจรภายในพื้นที่จอดรถ | รูปที่ 2.3-10 |

ที่จอดรถยนต์

ทางเข้า-ออก

ทางลาดขึ้น-ลง

สัญญาณชะลอความเร็ว

ถนนภายในอาคาร

ป้ายจำกัดความเร็ว

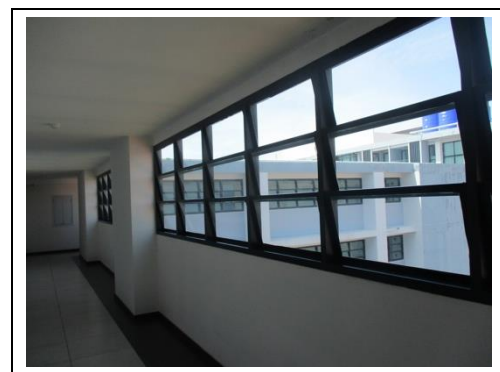
รูปที่ 2.3-11 ระบบปรับอากาศและการระบายอากาศ

การระบายอากาศภายในอาคาร

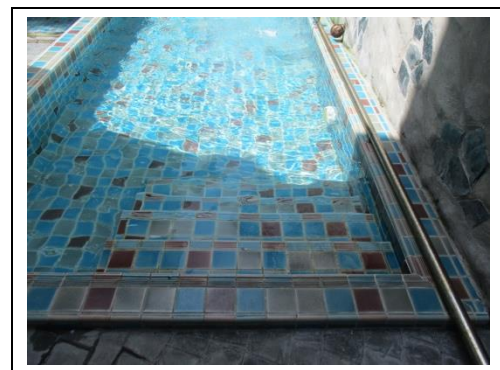
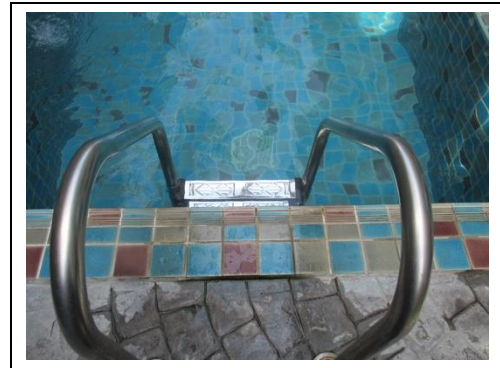
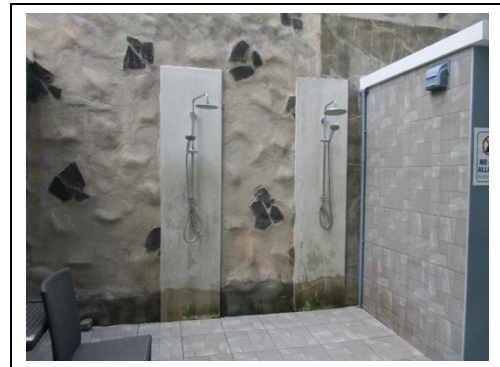
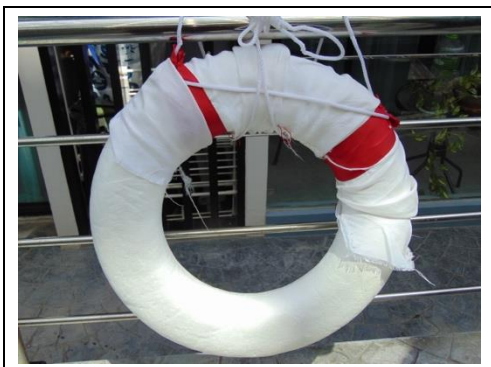
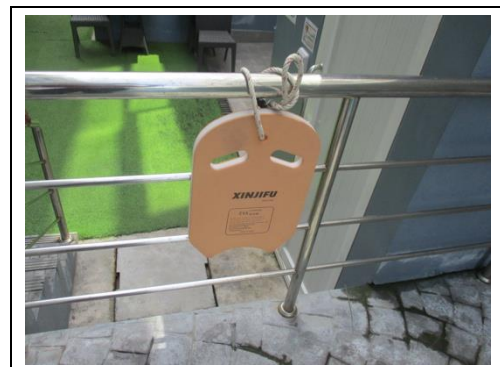
รูปที่ 2.3-12 การจัดการสระว่ายน้ำ

กฎระเบียบการใช้สระว่ายน้ำ

พื้นสระว่ายน้ำ

โครงสร้างสระว่ายน้ำ

รางระบายน้ำล้น

ทางเดินรอบสระ

บันไดขึ้น-ลง

แสงสว่างรอบสระ

ที่ล้างตัว

อุปกรณ์ช่วยชีวิต

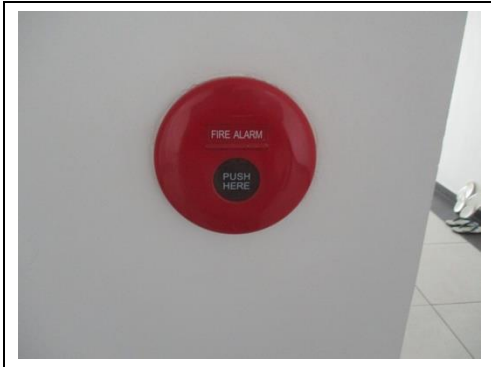
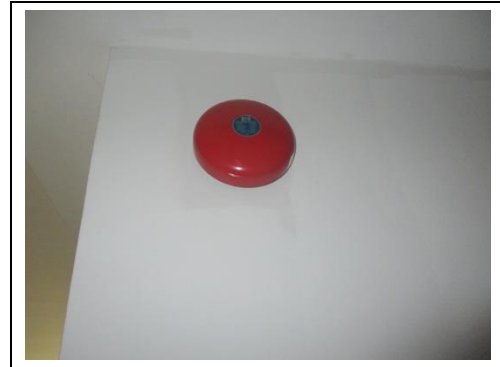
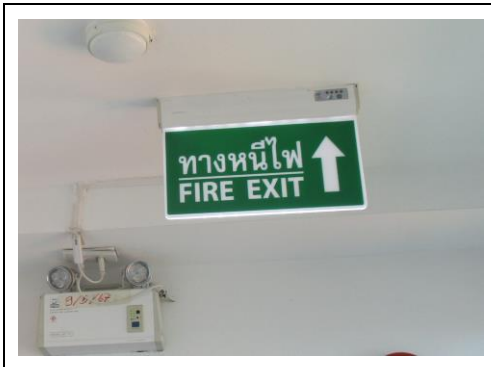
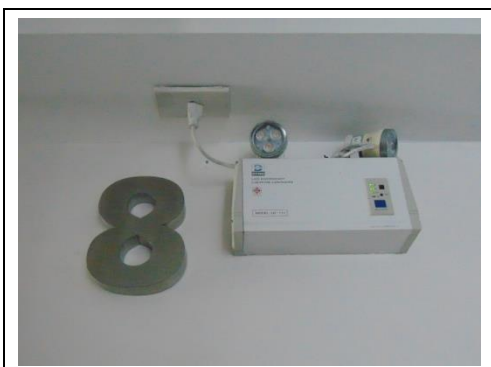
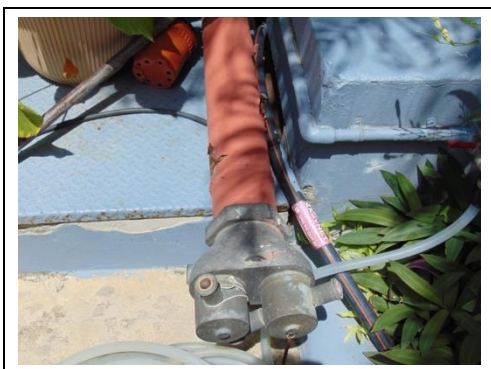
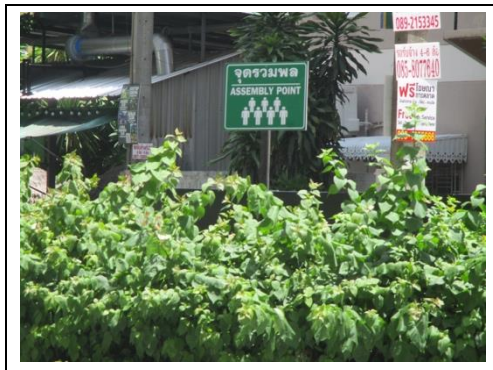
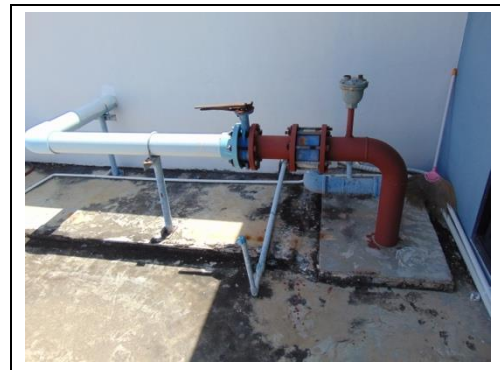
รูปที่ 2.3-14 การป้องกันอัคคีภัย

อุปกรณ์แจ้งเหตุด้วยมือ

อุปกรณ์ส่งสัญญาณเสียง

ป้ายทางหนีไฟ

บันไดหนีไฟ

ไฟส่องสว่างฉุกเฉิน

ตู้ดับเพลิง

หัวรับน้ำดับเพลิง

ป้ายแนะนำการใช้อุปกรณ์

จุดรวมพล

แหล่งจ่ายน้ำดับเพลิง
