# บทที่ 3

ผลการปฏิบัติตามมาตรการ  
ติดตามตรวจสอบผลกระทบ  
สิ่งแวดล้อม

## ผลการปฏิบัติตามมาตรการติดตามตรวจสอบผลกระทบสิ่งแวดล้อม

โครงการ นิช ไพร์ด เตปูน-อินเตอร์เนชั่น ของ นิติบุคคลอาคารชุด นิช ไพร์ด เตปูน-อินเตอร์เนชั่น  
 จัดทำรายงานโดย บริษัท สมาร์ทติฟาย โฮม จำกัด  
 ระหว่างเดือน กรกฎาคม - ธันวาคม พ.ศ. 2568  
 ตำแหน่งที่ตรวจวัด จุลรวมรวมน้ำเสียก่อนเข้าระบบบำบัดน้ำเสีย (อาคารพักอาศัย)  
 ตำแหน่งพิกัด UTM ของสถานี  $x = 665400.62$   $y = 1526787.13$  47P

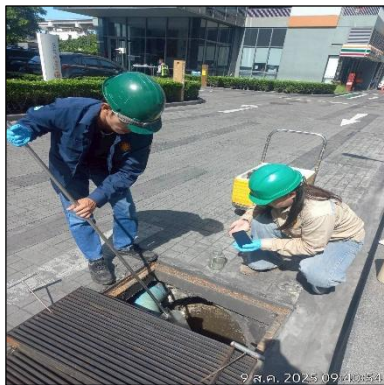
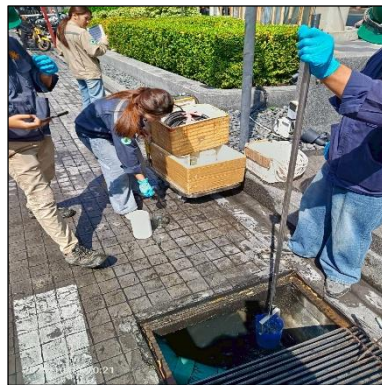
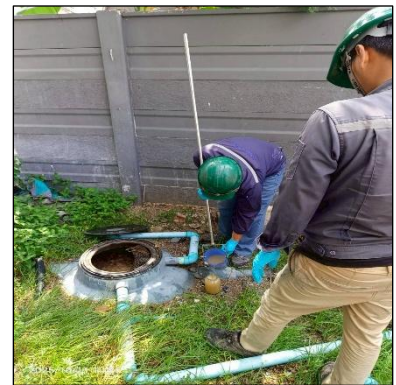
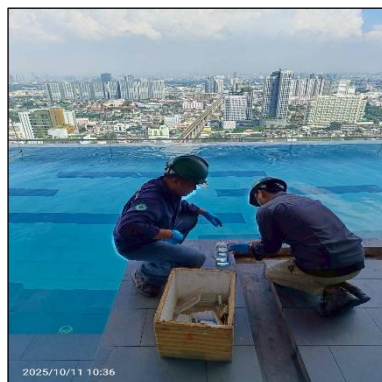
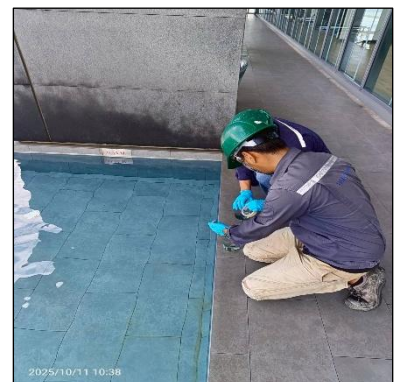
การตรวจวัดคุณภาพน้ำทั้ง ทำการเก็บตัวอย่างคุณภาพน้ำ 5 จุด ได้แก่ จุดรวบรวมน้ำเสียเข้าระบบบำบัดน้ำเสียจำนวน 2 จุด จุดระบายน้ำออกจากระบบบำบัดน้ำเสียจำนวน 2 จุด และบ่อกักน้ำสุดท้ายของระบบก่อนระบายลงสู่ระบบระบายน้ำบนถนนสาธารณะจำนวน 1 จุด เดือนละ 1 ครั้ง

การตรวจวัดคุณภาพน้ำในสระว่ายน้ำ ทำการเก็บตัวอย่างคุณภาพน้ำ 2 จุด ได้แก่ บริเวณสระว่ายน้ำสำหรับผู้ใหญ่จำนวน 1 จุด และสระว่ายน้ำสำหรับเด็กจำนวน 1 จุด เดือนละ 1 ครั้ง
