ผลการปฏิบัติตามมาตรการป้องกันและแก้ไขผลกระทบสิ่งแวดล้อม

บริษัท แอลโลแอนซ์ พลัส จำกัด ได้ดำเนินการตรวจสอบการปฏิบัติตามมาตรการป้องกันและแก้ไขผลกระทบสิ่งแวดล้อม ระยะดำเนินการ โครงการ THE RICE by SRISUPHARAJ (เดอะไรซ์ บาย ศรีศุภราช) ของบริษัท ศรีศุภราชเคหะ จำกัด ในด้านต่างๆ ดังนี้

ผลการตรวจสอบการปฏิบัติตามมาตรการป้องกันและแก้ไขผลกระทบสิ่งแวดล้อม ระยะดำเนินการ โครงการ THE RICE by SRISUPHARAJ (เดอะไรซ์ บาย ศรีศุภราช) ของบริษัท ศรีศุภราชเคหะ จำกัด ในระหว่างเดือน กรกฎาคม - ธันวาคม 2568 แสดงดังตารางที่ 2.2-1

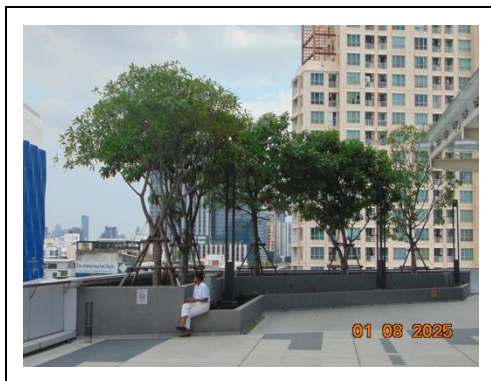
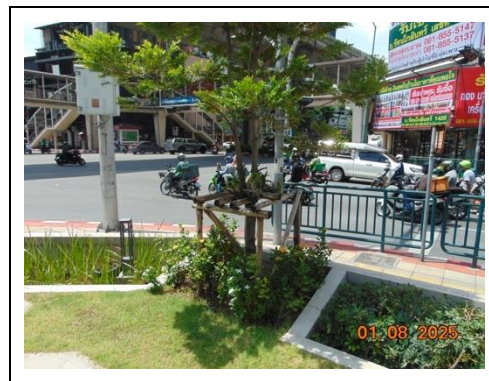
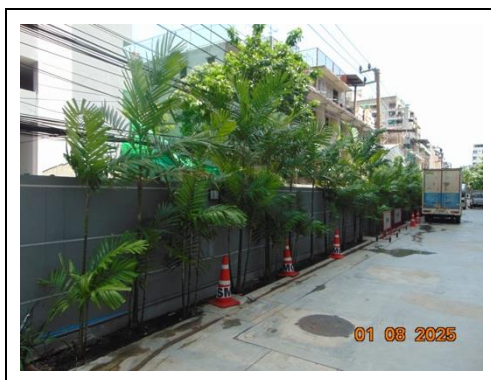
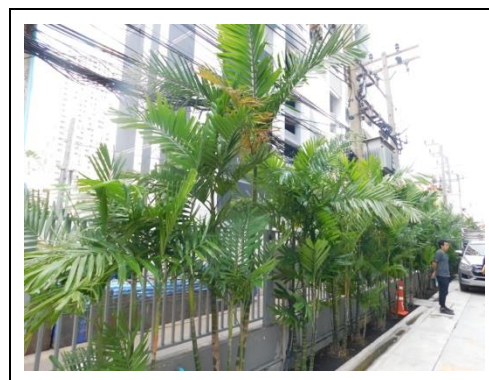
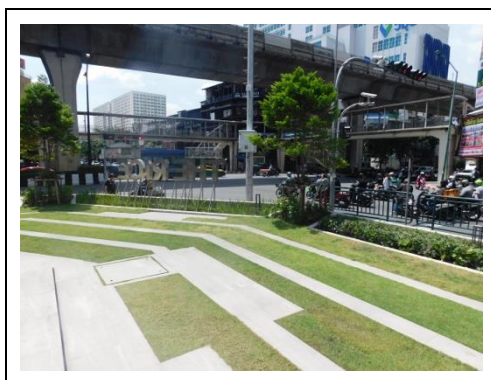
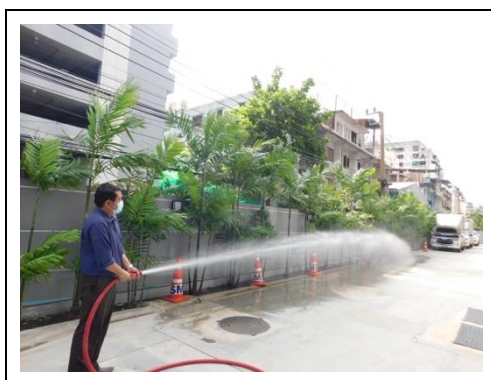
2.3-1 ลักษณะภูมิประเทศ

1.ทรัพยากรสิ่งแวดล้อม ทางกายภาพ 1.1 ลักษณะภูมิประเทศ	- ดูแลรักษาพื้นที่จัดภูมิทัศน์ภายในโครงการให้มีความ สะอาดและเป็นระเบียบเรียบร้อยอยู่เสมอ	✓	- โครงการได้จัดให้มีเจ้าหน้าที่ดูแลพื้นที่จัดภูมิทัศน์ ภายในโครงการให้มีความสะอาด และเป็นระเบียบเรียบร้อยอยู่เสมอ	ภาพที่ 2.3-1

- จัดให้มีพื้นที่สีเขียวภายในโครงการ 1,748 ตารางเมตร โดยชนิดพันธุ์ไม้ยืนต้นที่ปลูก ได้แก่ แคนา สะเดา อโศกอินเดีย เป็นต้น ซึ่งสามารถดูดซับคาร์บอนมอนนอกไซด์ ที่เกิดจากโครงการได้ทั้งหมด (คำนวณปริมาณการดูดซับคาร์บอนมอนนอกไซด์จากพื้นที่สีเขียวภายในโครงการ อ้างอิงการคำนวณจากการวิจัยภาควิชาวนิพนธ์วิทยาคณะวิทยาศาสตร์ มหาวิทยาลัยเกษตรศาสตร์, 2543)	✓ - โครงการได้จัดให้มีพื้นที่สีเขียว พร้อมทั้งจัดให้มีพนักงานดูแลพื้นที่สีเขียวเป็นประจำทุกวัน	ภาพที่ 2.3-1

พื้นที่สีเขียว

เจ้าหน้าที่ดูแลพื้นที่สีเขียว

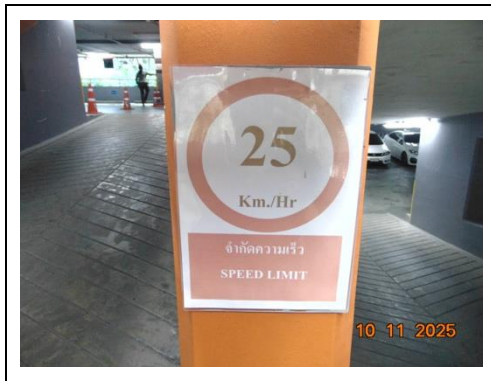
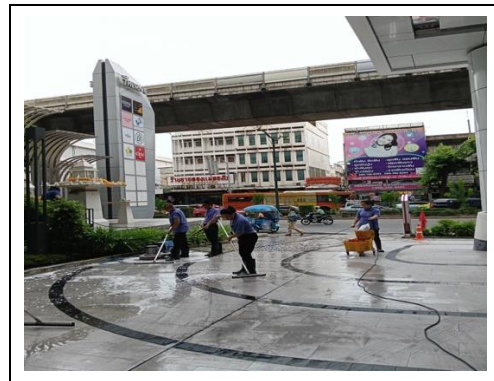
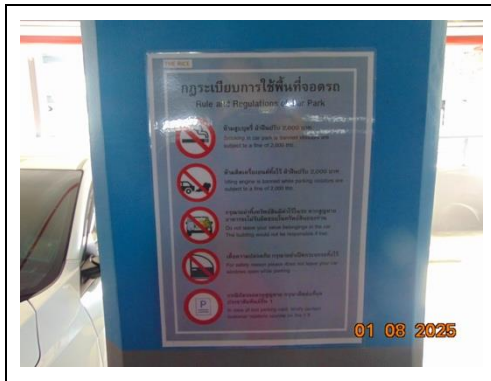
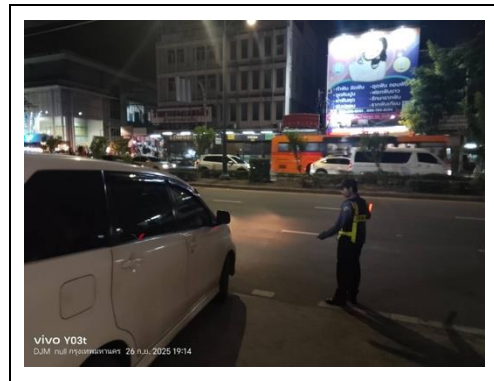
2.3-2 คุณภาพอากาศ และคุณภาพเสียง

2) มลพิษทางอากาศ	- ติดตั้งป้ายห้ามติดเครื่องยนต์ทั้งไว้ในบริเวณลานจอด รถให้สามารถสังเกตเห็นได้อย่างชัดเจนและทั่วถึง - จัดระบบการจราจรภายในโครงการให้ชัดเจน รวมถึงการ ควบคุมการปฏิบัติตามของผู้ใช้อาคาร	✓ ✓	- โครงการได้ติดป้ายเตือน “จอดรถกรุณาดับเครื่องยนต์” บริเวณลาน จอดรถ - โครงการได้จัดให้มีระบบการจราจรภายในโครงการ พร้อมทั้งจัดให้มี เจ้าหน้าที่รักษาความปลอดภัย (รปภ.) ดูแลและควบคุมให้ผู้ใช้อาคาร ปฏิบัติตามอย่างเคร่งครัด	ภาพที่ 2.3-2 ภาพที่ 2.3-2

2) มลพิษทางอากาศ (ต่อ)	- จัดให้มีเจ้าหน้าที่อำนวยความสะดวกด้านการจราจร บริเวณทางเข้า-ออกโครงการ	✓ - โครงการได้จัดให้มีเจ้าหน้าที่รักษาความปลอดภัย (รปภ.) คอยอำนวยความสะดวกด้านการจราจร และดูแลความปลอดภัย ตลอด 24 ชั่วโมง	ภาพที่ 2.3-2

- ควบคุมความเร็วรถภายในโครงการ เช่น ป้ายจำกัดความเร็วไม่เกิน 30 กิโลเมตร/ชั่วโมง เพื่อไม่ให้เกิดการฟุ้งกระจายของฝุ่นบนผิวถนน	✓ - โครงการได้ติดป้ายจำกัดความเร็ว 25 กิโลเมตร/ชั่วโมง ในบริเวณโครงการ	ภาพที่ 2.3-2

- ดูแลรักษาความสะอาดบริเวณถนน โดยฉีดล้างถนนเป็นครั้งคราว เพื่อป้องกันการฟุ้งกระจายของฝุ่นอันเนื่องจากถนน	✓ - โครงการได้จัดให้มีพนักงานทำความสะอาดพื้นที่โครงการ และถนนบริเวณโครงการเป็นประจำทุกวัน	ภาพที่ 2.3-2

ป้ายจำกัดความเร็ว

พนักงานทำความสะอาดถนนบริเวณโครงการ

ป้ายห้ามติดเครื่องยนต์ทั้ง

เจ้าหน้าที่อำนวยความสะดวก

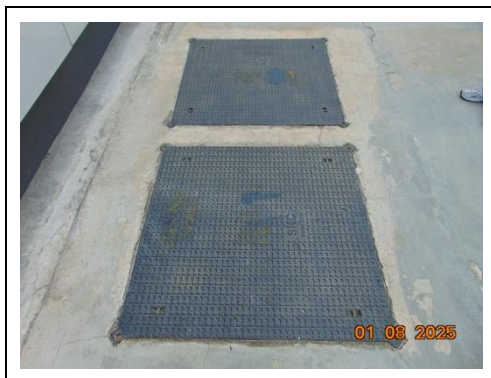
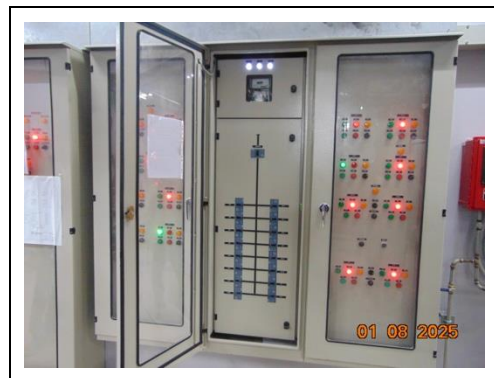
2.3-3 คุณภาพน้ำ

1.4 คุณภาพน้ำ	- จัดให้มีระบบบำบัดน้ำเสียแบบตะกอนเร่ง (Activated Sludge System) โดยออกแบบให้มีระบบบำบัดน้ำเสียจำนวน 1 ชุด สามารถบำบัดน้ำเสียให้มีค่าบีโอดี (BOD) ในน้ำทิ้งไม่เกิน 30 มิลลิกรัม/ลิตร - โครงการได้จัดให้มีการบำบัดก๊าซมีเทน ด้วยวิธี Biological Oxidation โดยแบคทีเรียกลุ่มเมทาโนโทรฟ (Methanotroph Bacteria) ซึ่งเป็นแบคทีเรียประเภทใช้อากาศในการออกซิไดซ์ก๊าซมีเทนเพื่อใช้เป็นสารอาหาร และผลิตก๊าซคาร์บอนไดออกไซด์ขึ้นมาแทน ดังนั้น ภายในบ่อดินโครงการจึงใช้ดินร่วมกับปุ๋ยอินทรีย์ โดยโครงการได้จัดเตรียมบ่อดิน ขนาด 6.25 ตารางเมตร จำนวน 1 บ่อ - โครงการได้จัดให้มีการบำบัดละอองน้ำเสียด้วยวิธีการกรองด้วยดิน โดยให้มีระยะเวลาในการสัมผัสดิน อย่างน้อย 10 วินาที และปล่อยละอองน้ำเสียที่เกิดขึ้นจากระบบบำบัดน้ำเสีย เท่ากับ 240 ลูกบาศก์เมตร/วัน โดย	✓ - โครงการได้จัดให้มีระบบบำบัดน้ำเสียแบบตะกอนเร่ง (Activated Sludge System) เพื่อบำบัดน้ำเสียให้มีค่าบีโอดี (BOD) ในน้ำทิ้งไม่เกิน 30 มิลลิกรัม/ลิตร ✓ - โครงการได้ปฏิบัติตามมาตรการที่กำหนดอย่างเคร่งครัด ✓ - โครงการได้ปฏิบัติตามมาตรการที่กำหนดอย่างเคร่งครัด	ภาพที่ 2.3-3 - -

บ่อบำบัดน้ำเสีย

ตู้ควบคุมน้ำเสีย

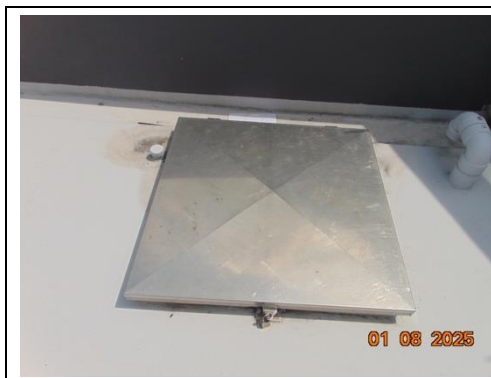
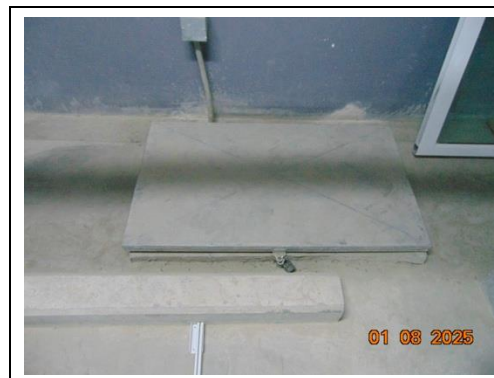
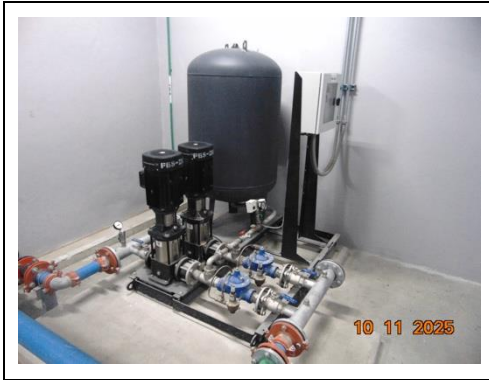
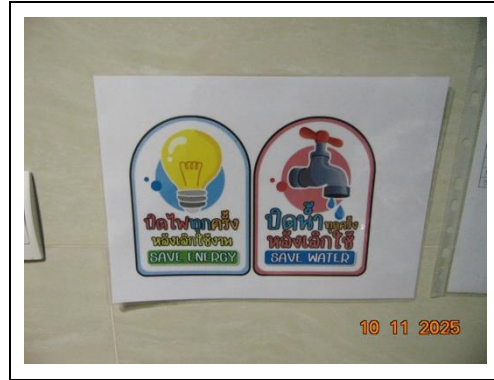
2.3-4 การใช้น้ำ

3. คุณค่าการใช้ประโยชน์ ของมนุษย์ 3.1 การใช้น้ำ	- โครงการได้ออกแบบให้มีการเก็บกักและสำรองน้ำ เพื่อ ใช้สำหรับอุปโภค-บริโภค และสำรองเพื่อการดับเพลิง โดยออกแบบให้มีถังเก็บน้ำสำรอง (ค.ส.ล.) ได้ดิน จำนวน 2 ถัง แบ่งเป็น สำรองเพื่อการอุปโภค-บริโภค	✓ - โครงการได้จัดให้มีถังสำรองน้ำใช้ชั้นดาดฟ้าและชั้นใต้ดิน เพื่อใช้ใน การดับเพลิง และอุปโภค-บริโภคของโครงการ	ภาพที่ 2.3-4

3.1 การใช้น้ำ (ต่อ)	<p>ของโครงการ จำนวน 1 ถึง ปริมาตร 507 ลูกบาศก์เมตร และสำรองเพื่อการดับเพลิง จำนวน 1 ถึง ปริมาตร 322.89 ลูกบาศก์เมตร จากนั้นจะสูบขึ้นสู่ถังเก็บน้ำชั้น ดาดฟ้า ซึ่งถังเก็บน้ำชั้นดาดฟ้าของอาคาร มีปริมาตร 123 ลูกบาศก์เมตร รวมสำรองน้ำใช้เพื่ออุปโภค-บริโภค ของโครงการ 630 ลูกบาศก์เมตร</p> <p>- จัดให้มีเจ้าหน้าที่คอยดูแลรักษาระบบเส้นท่อประปาให้อยู่ในสภาพดี หากพบว่าชำรุด ให้ดำเนินการซ่อมแซมทันที</p> <p>- ล้างถังสำรองน้ำใช้ของโครงการทุก 6 เดือน ตลอดระยะเวลาเปิดดำเนินการ</p> <p>- อบรมชี้ให้ผู้ใช้อาคารใช้น้ำอย่างประหยัด</p> <p>- ผู้ออกแบบได้เสนอมาตรการป้องกัน โดยการทำวัสดุกันซึมภายในถังเก็บน้ำใต้ดิน และเสาที่อยู่ภายในถังเก็บน้ำใต้ดินทั้งหมด</p> <p>- โครงการออกแบบให้มีฝาทันถังเก็บน้ำใต้ดินเพื่อให้สามารถเข้าไปทำความสะอาดถังเก็บน้ำสำรอง โดยล้างทำความสะอาดถังเก็บน้ำสำรอง อย่างน้อย 6 เดือน</p>	<p>✓ - โครงการได้จัดให้มีเจ้าหน้าที่ตรวจสอบและดูแลระบบท่อประปา หากพบว่าชำรุด/เสียหาย ทางโครงการจะรีบซ่อมแซมทันที</p> <p>✓ - ล้างถังสำรองน้ำใช้ของโครงการทุก 6</p> <p>✓ - โครงการได้ติดป้ายรณรงค์ให้ผู้ใช้อาคารใช้น้ำอย่างประหยัด</p> <p>✓ - โครงการได้ออกแบบและปฏิบัติตามมาตรการที่กำหนด</p> <p>✓ - โครงการได้ออกแบบและปฏิบัติตามมาตรการที่กำหนด</p>	<p>ภาพที่ 2.3-4</p> <p>ภาพที่ 2.3-4</p> <p>ภาพที่ 2.3-4</p> <p>ภาพที่ 2.3-4</p> <p>ภาพที่ 2.3-4</p>

ถังสำรองน้ำชั้นดาดฟ้า

ถังสำรองน้ำชั้นใต้ดิน

เครื่องสูบน้ำเพิ่มแรงดัน

ป้ายรณรงค์ประหยัดน้ำ

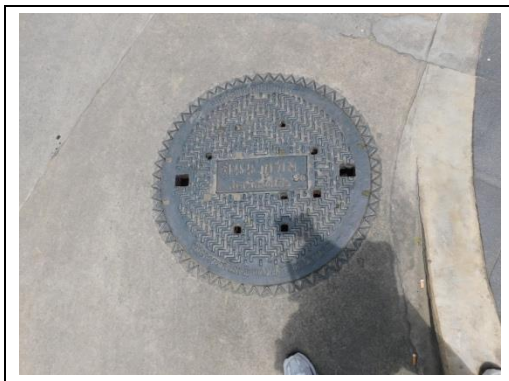
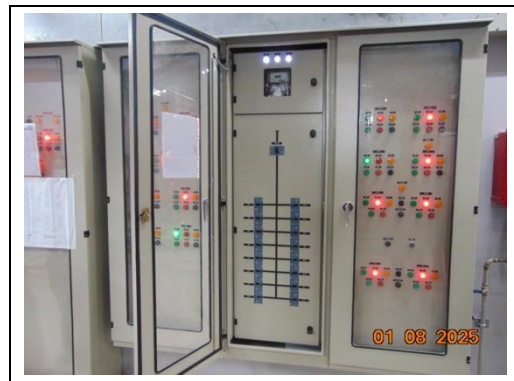
2.3-5 การบำบัดน้ำเสีย

3.2 การบำบัดน้ำเสีย (ต่อ)	- จัดให้มีเจ้าหน้าที่ที่มีความรู้ความชำนาญดูแลรักษาและควบคุมระบบบำบัดน้ำเสียให้ทำงานได้อย่างต่อเนื่องและมีประสิทธิภาพ	✓ - โครงการได้จัดให้มีเจ้าหน้าที่ดูแลรักษาและควบคุมระบบบำบัดน้ำเสียให้ทำงานได้อย่างมีประสิทธิภาพ	ภาพที่ 2.3-5

- ประสานให้สำนักงานเขตพญาไทเข้ามาสูบไขมันจากระบบบำบัดน้ำเสียไปกำจัดเป็นประจำ ตลอดระยะเวลาเปิดดำเนินการ	✓ - โครงการได้ติดต่อประสานให้สำนักงานเขตพญาไทเข้ามาสูบไขมันจากระบบบำบัดน้ำเสียไปกำจัดเป็นประจำ	ภาพที่ 2.3-5

- ประสานบริษัทเอกชนที่ได้รับอนุญาตจากกรมโรงงานอุตสาหกรรม เช่น บริษัท เบตเตอร์ เวลล์ กรีน จำกัด (มหาชน) และบริษัท เอเชีย เวสต์ แมนเนจเม้นท์ จำกัด เป็นต้น มาสูบตะกอนส่วนเกินจากระบบบำบัดน้ำเสียไปกำจัด เดือนละ 1 ครั้ง เพื่อนำไปกำจัดอย่างถูกวิธีต่อไป	✓ - ปัจจุบันยังไม่ได้สูบตะกอนส่วนเกินจากระบบบำบัดน้ำเสียไปกำจัด หากพบว่ามีปริมาณตะกอนจำนวนมาก ทางโครงการจะปฏิบัติตามมาตรการที่กำหนด	ภาพที่ 2.3-5

- จัดเตรียมแผนการบำรุงรักษาหรือซ่อมแซมระบบบำบัดน้ำเสียล่วงหน้า โดยระบุวันและเวลาที่จะทำงานอย่างชัดเจน และจัดให้มีการบำรุงรักษาหรือซ่อมแซมในช่วงวันจันทร์-วันศุกร์ เวลา 09.00-15.00 น. ซึ่งเป็นช่วงเวลาที่ผู้ใช้อาคารส่วนใหญ่ออกไปทำงาน	✓ - โครงการได้จัดให้มีเจ้าหน้าที่ตรวจสอบดูแลและบำรุงรักษาระบบบำบัดน้ำเสียตามแผนซ่อมบำรุงที่กำหนด	ภาพที่ 2.3-5

บ่อบำบัดน้ำเสีย

ตู้ควบคุมน้ำเสีย

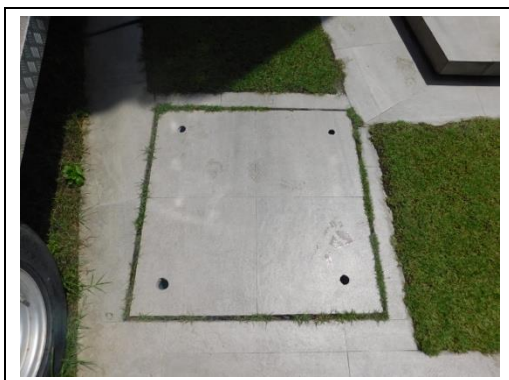
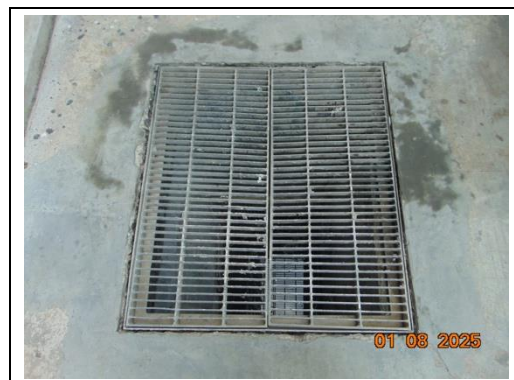
2.3-6 การระบายน้ำ

3.3 การระบายน้ำ	<ul style="list-style-type: none"> - ตรวจสอบท่อระบายน้ำและบ่อบำบัดน้ำเป็นประจำ เมื่อพบว่าภายในท่อระบายน้ำ หรือบ่อบำบัดน้ำมีสิ่งอุดตันที่เกิดจากการสะสมตัวของดินตะกอนหรือเศษวัสดุอื่นๆ ซึ่งจะก่อให้เกิดขบวนการระบายน้ำ ให้ดำเนินการทำความสะอาด เก็บขยะและขุดลอกดินตะกอนที่ตกค้างภายในท่อระบายน้ำและบ่อบำบัดน้ำออกให้หมดโดยเฉพาะก่อนถึงฤดูฝน 	<ul style="list-style-type: none"> ✓ - โครงการได้จัดให้มีเจ้าหน้าที่ตรวจสอบท่อระบายน้ำและบ่อบำบัดน้ำเป็นประจำหากพบว่ามีสิ่งอุดตัน ทางโครงการจะจัดให้มีพนักงานทำความสะอาดทันที 	ภาพที่ 2.3-6

3.3 การระบายน้ำ (ต่อ)	<ul style="list-style-type: none"> - เมื่อฝนหยุดตกแล้วให้ตรวจสอบการระบายน้ำ หากพบว่ามีกรุดตันให้รีบดำเนินการทำความสะอาด เก็บขยะ และขุดลอกดินตะกอนที่ตกค้างอยู่ภายในท่อระบายน้ำและบ่อพักน้ำ - จัดให้มีตะแกรงดักขยะก่อนระบายน้ำออกจากโครงการ - ออกแบบให้มีบ่อหน่วงน้ำของโครงการ เพื่อชะลอการไหลของน้ำส่วนเกิน มีปริมาตร 500 ลูกบาศก์เมตร ไว้ภายในโครงการก่อนระบายออกภายนอกโครงการ และควบคุมอัตราการระบายหลังพัฒนาโครงการให้มีค่าไม่เกินอัตราการระบายน้ำก่อนการพัฒนาโครงการ 	<ul style="list-style-type: none"> ✓ - โครงการได้จัดให้มีเจ้าหน้าที่ตรวจสอบท่อระบายน้ำและบ่อพักน้ำเป็นประจำหากพบว่ามีสิ่งอุดตัน ทางโครงการจะจัดให้มีพนักงานทำความสะอาดทันที ✓ - โครงการได้จัดให้มีตะแกรงดักขยะก่อนระบายน้ำออกจากโครงการ ✓ - โครงการได้จัดให้มีบ่อหน่วงน้ำของโครงการ เพื่อชะลอการไหลของน้ำส่วนเกิน 	<p>ภาพที่ 2.3-6</p> <p>ภาพที่ 2.3-6</p> <p>ภาพที่ 2.3-6</p>

ท่อระบายน้ำ

ตะแกรงดักขยะ

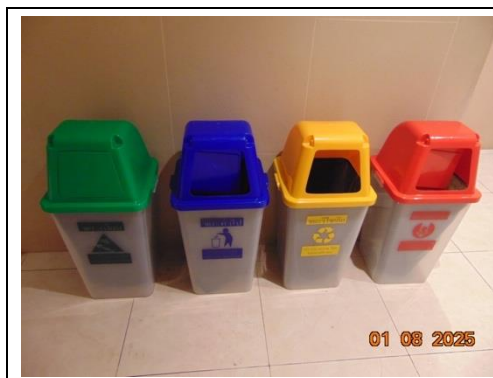
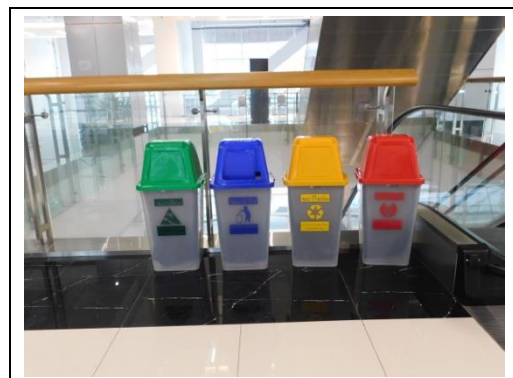
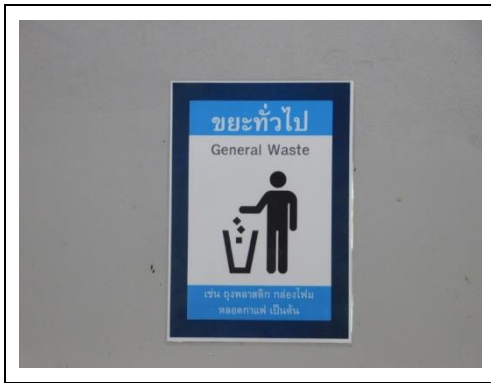
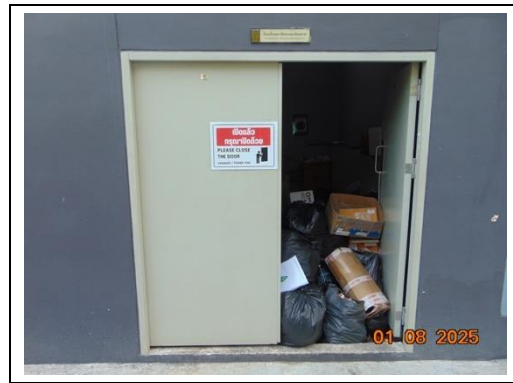
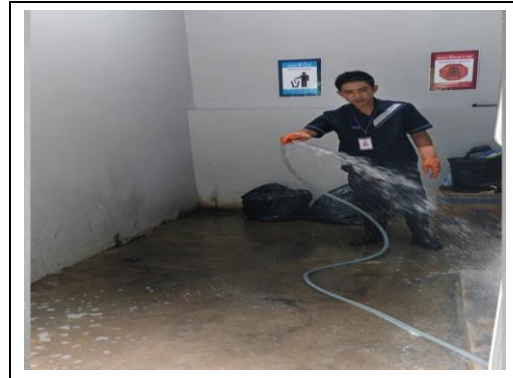
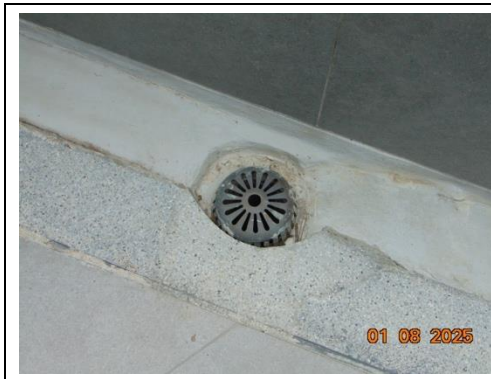
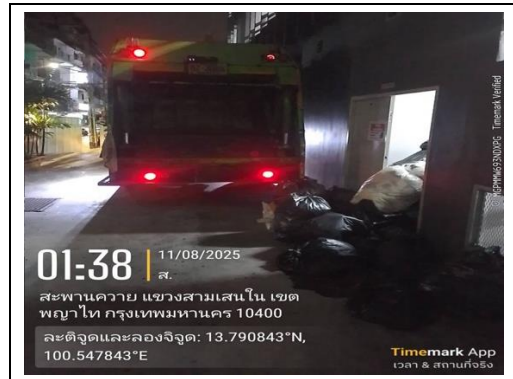
2.3-7 การจัดการมูลฝอย

3.4 การจัดการมูลฝอย (ต่อ)	- รมรณรงค์ให้ผู้ใช้อาคารและพนักงานประจำโครงการมีการคัดแยกประเภทขยะ โดยจะจัดให้มีถังรองรับขยะแยกประเภทภายในห้องพักขยะประจำชั้น	✓ - โครงการได้จัดให้มีถังขยะแยกประเภท และรมรณรงค์ให้ผู้ใช้อาคารคัดแยกขยะก่อนนำไปทิ้งที่ห้องพักขยะประจำชั้น	ภาพที่ 2.3-7

- จัดเตรียมภาชนะรองรับขยะตั้งไว้บริเวณพื้นที่ส่วนกลาง เช่น บริเวณโถงทางเดิน โถงลิฟต์ โถงพักคอย และชั้นจอดรถ เป็นต้น	✓ - โครงการได้จัดให้มีถังขยะแยกประเภทในบริเวณโถงทางเดิน โถงลิฟต์ โถงพักคอย และลานจอดรถอย่างเพียงพอ	ภาพที่ 2.3-7

- จัดให้มีถังขยะอันตรายตั้งไว้ในห้องพักขยะรวมของโครงการ (ส่วนวางขยะอันตราย) ซึ่งจะมีตัวอักษรพิมพ์ข้างถังว่า “ถังขยะอันตราย” โดยภายในถังรองรับด้วยถุงพลาสติกสีส้ม/สีแดงสำหรับใส่ขยะอันตราย เพื่อเก็บรวบรวมขยะอันตรายไว้รอการเก็บขนไปกำจัดจากสำนักงานเขตพญาไท	✓ - โครงการได้จัดให้มีถังขยะอันตรายและรองรับด้วยถุงพลาสติกสีส้ม/สีแดง ภายในห้องพักมูลฝอยรวมของโครงการ เพื่อรอนำไปกำจัดจากสำนักงานเขตพญาไท	ภาพที่ 2.3-7

- จัดให้มีรางระบายน้ำภายในห้องพักขยะรวม และเชื่อมต่อน้ำขยะต่อกับระบบบำบัดเพื่อรวบรวมน้ำขยะและน้ำล้างทำความสะอาด ก่อนที่จะรวบรวมเข้าสู่ระบบบำบัดน้ำเสียของโครงการ	✓ - โครงการได้จัดให้มีรางระบายน้ำจากการทำความสะอาดห้องพักมูลฝอยเข้าสู่ระบบบำบัดน้ำเสียของโครงการ	ภาพที่ 2.3-7

- กำหนดให้พนักงานโครงการจัดเก็บขยะจากที่พักขยะประจำชั้นทุกวัน วันละ 1 ครั้ง โดยรวบรวมใส่ถุงแยกตามประเภทขยะและมัดปากถุงให้แน่น จากนั้นบรรจุใส่	✓ - โครงการได้จัดให้มีพนักงานเก็บขยะจากห้องพักมูลฝอยประจำชั้นรวบรวมใส่ถุง แยกประเภทขยะและมัดปากถุงให้แน่น จากนั้นบรรจุใส่ภาชนะรองรับแล้วนำไปเก็บไว้ที่ห้องพักมูลฝอยรวมเป็นประจำทุกวัน	ภาพที่ 2.3-7

ถังพักมูลฝอยบริเวณพื้นที่ส่วนกลาง

ป้ายรณรงค์คัดแยกขยะ

ห้องพักขยะรวม

เจ้าหน้าที่ทำความสะอาดห้องพักมูลฝอย

ท่อรวบรวมน้ำจากการล้างห้องพักมูลฝอย

เจ้าหน้าที่จัดเก็บมูลฝอยจากสำนักงานเขต

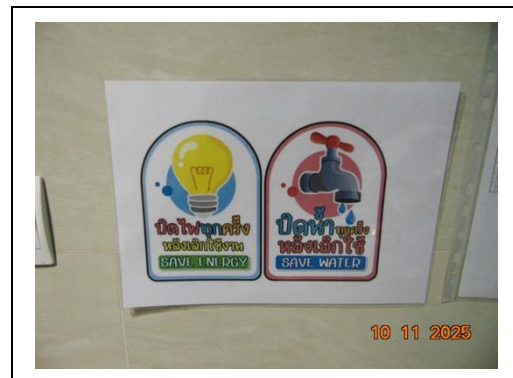
2.3-8 การใช้ไฟฟ้า

3.4 การจัดการมูลฝอย (ต่อ)	กลิ่นในห้องพักขยะ โดยโครงการได้จัดเตรียมบ่อดินในการบำบัด ขนาด 6.23 ตารางเมตร			
3.5 การใช้ไฟฟ้า	- รมรณรงค์ให้ผู้ใช้อาคารใช้ไฟฟ้าอย่างประหยัด	✓	- โครงการได้ติดป้ายรณรงค์ให้ผู้ใช้อาคารประหยัดน้ำ-ไฟ	ภาพที่ 2.3-8

ป้ายรณรงค์ประหยัดไฟ

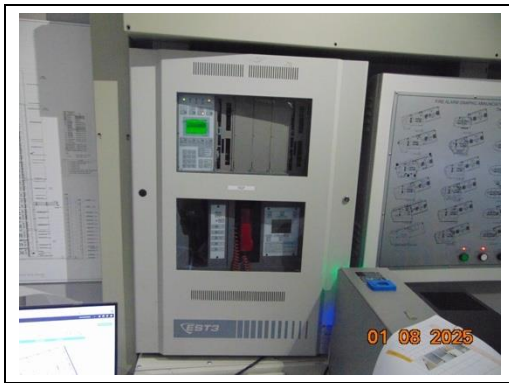
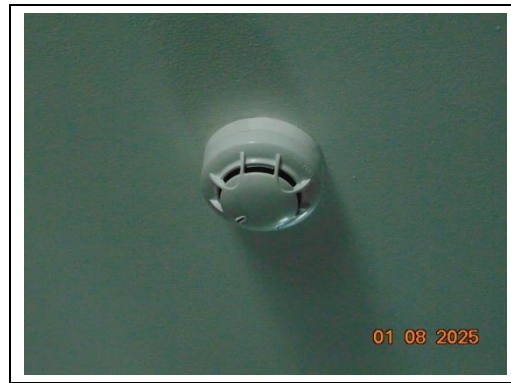
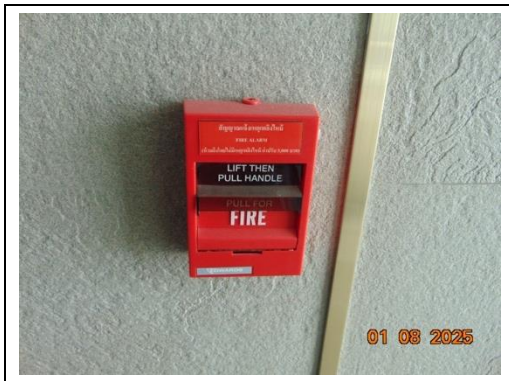
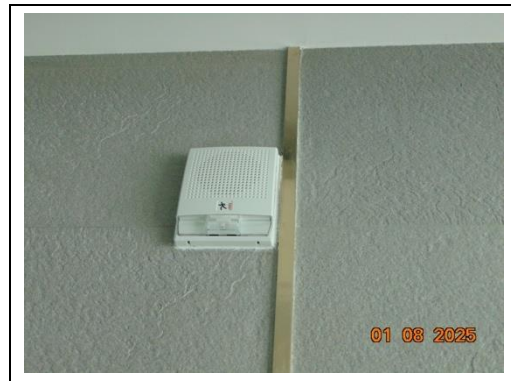
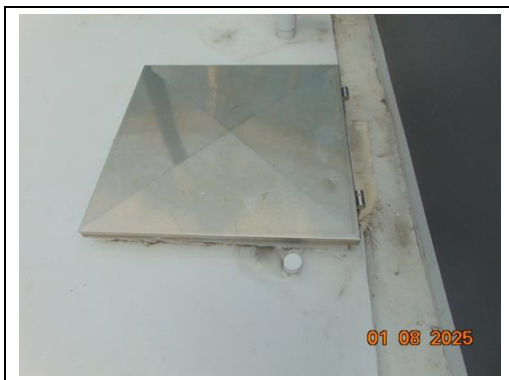
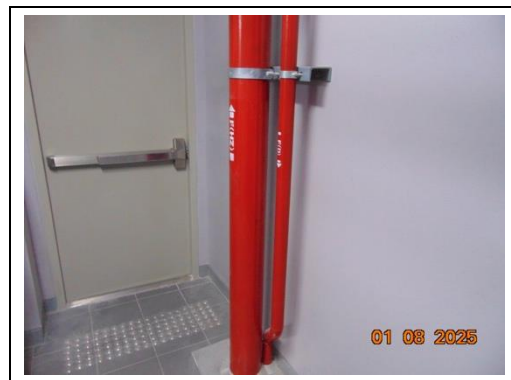
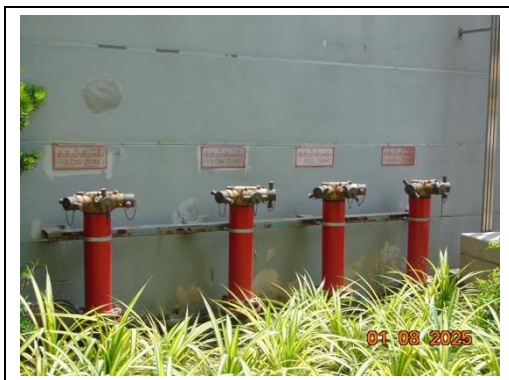
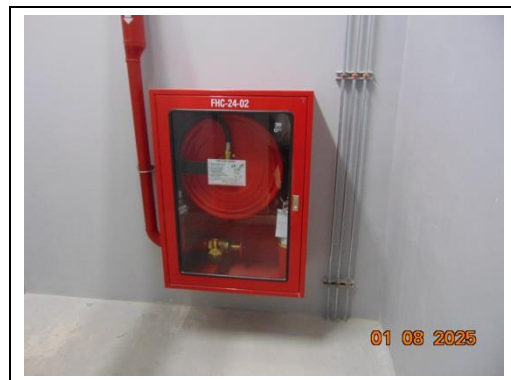
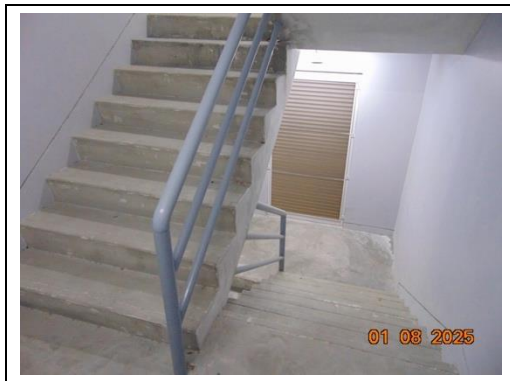
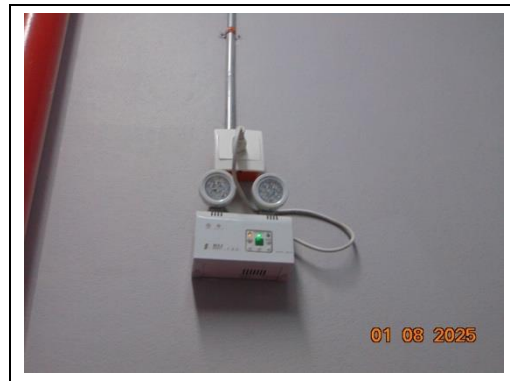
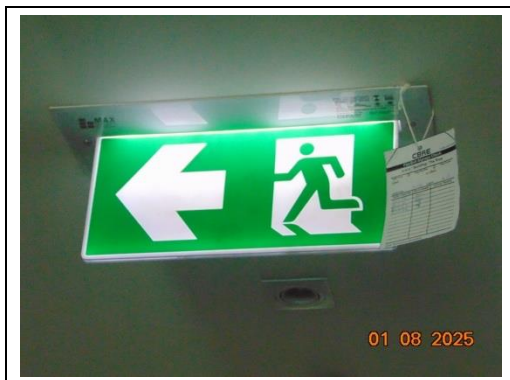
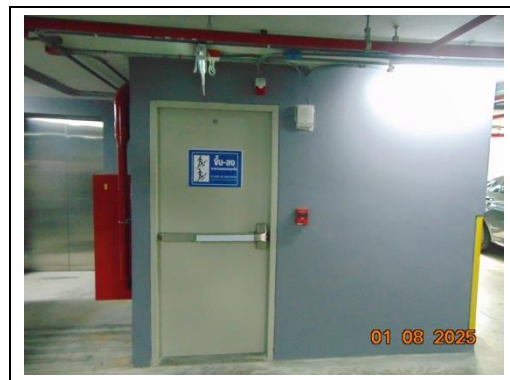
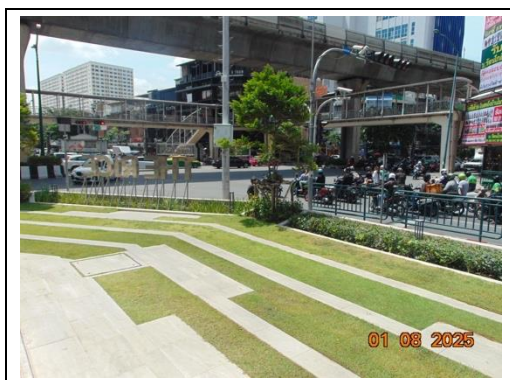
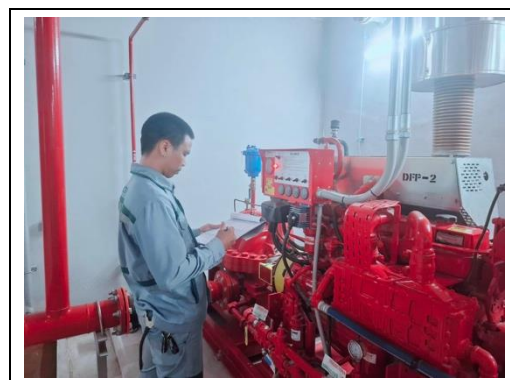
2.3-9 การป้องกันอัคคีภัย

3.6 การป้องกันอัคคีภัย	1) จัดให้มีระบบตรวจสอบและแจ้งเหตุเพลิงไหม้ ดังนี้ - แผงควบคุมระบบแจ้งเหตุอัคคีภัยหรือแผงควบคุมหลักชนิดลอยติดผนังทำหน้าที่เป็นจุดศูนย์รวมรับ-ส่งสัญญาณตรวจรับเมื่ออุปกรณ์ชุดแจ้งเหตุ (เครื่องแจ้งเหตุโดยใช้มือดึง กริ่งสัญญาณเตือนภัย เครื่องตรวจจับควัน และเครื่องตรวจจับความร้อน) ที่ติดตั้งไว้เริ่มทำงานจะส่งสัญญาณไปยัง FCP เพื่อให้เจ้าหน้าที่ในห้องควบคุมตรวจสอบและหากเป็นเหตุเพลิงไหม้ก็จะส่งสัญญาณแจ้งเหตุให้ทราบทั่วทั้งอาคาร - เครื่องตรวจจับควันสามารถตรวจจับการเกิดอัคคีภัยได้ในระยะเริ่มต้น เครื่องตรวจจับควันนี้จะมีปฏิกิริยาไวต่อก๊าซที่เกิดจากการลุกไหม้และควัน โดยไม่จำเป็นต้องมีเปลวไฟหรือความร้อนเป็นสิ่งกระตุ้นการทำงาน เครื่องตรวจจับควันนี้เป็นชนิดติดลอยบนเพดาน ดักจับควันครอบคลุมพื้นที่ไม่น้อยกว่า 80 ตารางเมตร ความสูง	✓	- โครงการได้จัดให้มีแผงควบคุมระบบแจ้งเหตุอัคคีภัย ทำหน้าที่เป็นศูนย์รวมรับ-ส่งสัญญาณตรวจรับ	ภาพที่ 2.3-9
		✓	- โครงการได้ติดตั้งเครื่องตรวจจับควันบริเวณร้านอาหาร ห้องเครื่องปั้มน้ำ ทางเดิน ห้องไฟฟ้า โถงลิฟต์ โถงลิฟต์ดับเพลิง ห้องอัดอากาศ บันไดหนีไฟ ห้อง RMU และห้องเครื่องระบบปรับอากาศ	ภาพที่ 2.3-9

3.6 การป้องกันอัคคีภัย (ต่อ)	บริการ - ปุ่มกดแจ้งสัญญาณอัคคีภัยเป็นอุปกรณ์แจ้งเหตุด้วยมือ (Manual Pull Station) แบบ Double Action โดยจะแจ้งสัญญาณเพลิงไหม้แบบไม่ใช้รหัส (Non-Code Signaling) จากการทำงานของสวิทช์ไฟฟ้า สวิทช์แจ้งเหตุจะมีแท่งแก้วหรือกระจกป้องกันไม่ให้ดึงหรือกดได้ง่ายนัก มีป้ายแสดง “FIRE” และรหัสโซนแจ้งเหตุให้เห็นได้ชัดเจน อุปกรณ์แจ้งสัญญาณอัคคีภัยจะเป็นอุปกรณ์ที่ใช้แจ้งเหตุโดยคนที่พบเห็นเหตุการณ์ เพื่อแจ้งให้เจ้าหน้าที่รับทราบ การติดตั้งปุ่มกดแจ้งสัญญาณอัคคีภัยจะติดตั้งในตำแหน่งบริเวณบันไดหนีไฟและโถงต้อนรับ	✓ - โครงการได้ติดตั้งปุ่มกดแจ้งสัญญาณอัคคีภัยเป็นอุปกรณ์แจ้งเหตุด้วยมือ (Manual Pull Station) บริเวณบันไดหนีไฟ และโถงต้อนรับ	ภาพที่ 2.3-9

- อุปกรณ์ส่งสัญญาณแจ้งเหตุแบบกริ่ง (Alarm Bell) จะติดตั้งในตำแหน่งเดียวกับปุ่มกดแจ้งสัญญาณอัคคีภัย (Fire Alarm Manual Station) และจัดให้มีลำโพงติดเพดาน (Ceiling Speaker) ติดตั้งที่โถงลิฟต์และโถงทางเดินของชั้นแต่ละชั้น	✓ - โครงการได้ติดตั้งอุปกรณ์ส่งสัญญาณแจ้งเหตุแบบกริ่ง (Alarm Bell) และลำโพงติดเพดาน (Ceiling Speaker) บริเวณโถงลิฟต์ และโถงทางเดินของแต่ละชั้น	ภาพที่ 2.3-9

2) จัดให้มีระบบป้องกันอัคคีภัย ดังนี้ - น้ำสำรองดับเพลิงโครงการ ส่วน Low Zone ท่อเย็น จำนวน 3 ท่อเย็น และ High Zone จำนวน 2 ท่อเย็น มี	✓ - โครงการได้จัดให้มีถังสำรองน้ำใช้ชั้นดาดฟ้าและชั้นใต้ดิน เพื่อใช้ในการดับเพลิง และอุปโภค-บริโภคของโครงการ	ภาพที่ 2.3-9

3.6 การป้องกันอัคคีภัย (ต่อ)	อัตราการไหลของน้ำ 64 ลิตร/วินาที (มากกว่า 60 ลิตร/วินาที) ออกแบบให้สำรองน้ำดับเพลิงไม่น้อยกว่า 30 นาที ต้องมีปริมาณน้ำสำรอง 283.92 ลูกบาศก์เมตร ซึ่งโครงการจัดให้มีน้ำสำรองเพื่อการดับเพลิง 283.92 ลูกบาศก์เมตร โดยกักเก็บไว้ที่ถังสำรองน้ำใต้ดิน ซึ่งจะมีการแบ่งถังสำรองน้ำชัดเจน ระหว่างน้ำสำรองเพื่ออุปโภค-บริโภค และน้ำสำรองเพื่อการดับเพลิง สามารถใช้ในการดับเพลิงได้ 60 นาที (ไม่น้อยกว่า 30 นาที)	✓ - โครงการได้ติดตั้งหัวรับน้ำดับเพลิงบริเวณด้านหน้าโครงการ	ภาพที่ 2.3-9

- จัดให้มีหัวรับน้ำสำหรับน้ำจากกรดดับเพลิง ซึ่งติดตั้งบริเวณด้านหน้าโครงการ โดยมีหัวรับน้ำดับเพลิง แบบทาง 3 ทาง จำนวน 4 ชุด เชื่อมต่อกับถังเก็บน้ำดับเพลิงชั้นใต้ดิน ชนิดข้อต่อสวมเร็ว ขนาดเส้นผ่านศูนย์กลาง 65 มิลลิเมตร เชื่อมต่อกับท่อจ่ายน้ำดับเพลิง ขนาด 100 มิลลิเมตร ไปยังถังเก็บน้ำดับเพลิงชั้นใต้ดิน - ระบบท่อจ่ายน้ำดับเพลิงจะแยกเป็นอิสระจากท่อจ่ายน้ำดีของอาคาร (Low Zone) ท่อเย็น จำนวน 3 ท่อเย็น และ High Zone จำนวน 2 ท่อเย็น โดยแต่ละ Zone เป็นท่อเย็นจ่ายน้ำให้กับตู้เก็บสายฉีดน้ำดับเพลิง (Fire Hose Cabinet) จำนวน 2 ชุด และท่อเย็นร่วมระหว่าง	✓ - โครงการได้ติดตั้งท่อจ่ายน้ำดี ตู้เก็บสายฉีดน้ำดับเพลิง (Fire Hose Cabinet) และหัวกระจายน้ำอัตโนมัติ (Sprinkler)	ภาพที่ 2.3-9

3) บันไดหนีไฟ - จัดให้มีบันไดหนีไฟ 4 แห่ง ได้แก่ บันได ST1 ถึง ST4 ของอาคารให้บริการตั้งแต่ชั้นล่างสุดจนถึงชั้นดาดฟ้า สามารถถลำเลียงคนจากชั้นสูงสุดออกสู่ภายนอกอาคารได้ภายในเวลา 22 นาที	✓ - โครงการได้จัดให้มีบันไดหนีไฟ 4 แห่ง ได้แก่ บันได ST1 - ST4 ของอาคาร ตั้งแต่ชั้นล่างสุดจนถึงชั้นดาดฟ้า	ภาพที่ 2.3-9

- บันไดหนีไฟมีผนังกันไฟโดยรอบ และมีการติดตั้งไฟส่องสว่างฉุกเฉินบริเวณผนังชานพักบันได	✓ - โครงการได้จัดให้มีบันไดหนีไฟแบบมีผนังกันไฟโดยรอบ และมีการติดตั้งไฟฟ้าส่องสว่างฉุกเฉินบริเวณผนังชานพักบันได	ภาพที่ 2.3-9

- ติดตั้งป้ายบอกทางหนีไฟ ซึ่งจะแสดงให้เห็นได้ชัดเจน ป้ายบอกทางหนีไฟจะใช้ คำว่า “ Exit ทางออก” และ “Fire Exit ทางหนีไฟ” ตัวอักษรสูงไม่น้อยกว่า 10 เซนติเมตร และมีไฟแสงสว่างให้เห็นเด่นชัดตลอดเวลา ทั้งภาวะปกติและภาวะฉุกเฉิน ซึ่งจะติดตั้งไว้ที่บริเวณทางเข้า-ออก บันไดหนีไฟ โถงลิฟต์ และทางเดิน	✓ - โครงการได้จัดให้มีป้ายบอกทางหนีไฟ และติดตั้งไฟฟ้าส่องสว่างฉุกเฉิน บริเวณทางเข้า-ออก บันไดหนีไฟ โถงลิฟต์ และทางเดิน	ภาพที่ 2.3-9

- จัดให้มีประตูหนีไฟ แบบ Re-Entry ทุกชั้น	✓ - โครงการได้จัดให้มีประตูหนีไฟ แบบ Re-Entry ทุกชั้น	ภาพที่ 2.3-9

ตู้ควบคุมระบบแจ้งเหตุเพลิงไหม้

อุปกรณ์ตรวจจับควัน

อุปกรณ์แจ้งเหตุด้วยมือ

อุปกรณ์ส่งสัญญาณเสียง

แหล่งจ่ายน้ำดับเพลิง

ท่อยืน

หัวรับน้ำดับเพลิง

ตู้สายฉีดน้ำดับเพลิง

บันไดหนีไฟ

ไฟส่องสว่างฉุกเฉิน

ป้ายบอกทางหนีไฟ

ประตูหนีไฟ

จุดรวมพล

เจ้าหน้าที่ดูแลระบบดับเพลิง

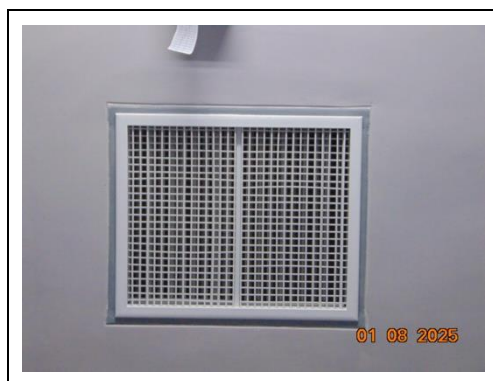
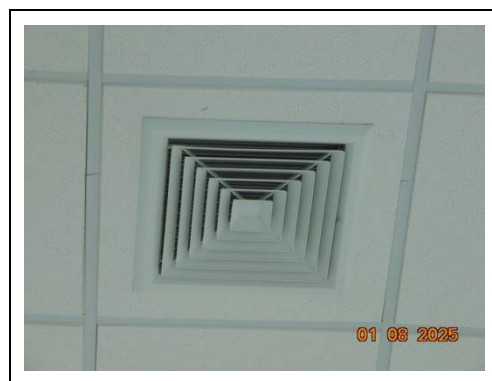
2.3-10 ระบบระบายอากาศ

ช่องระบายอากาศ

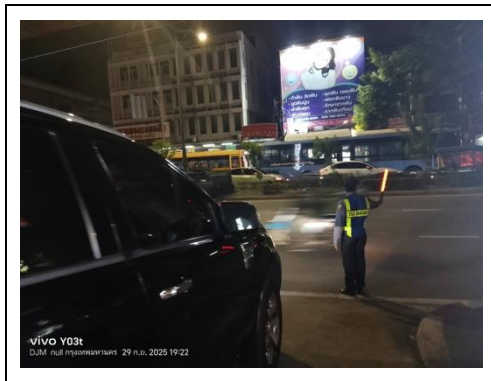
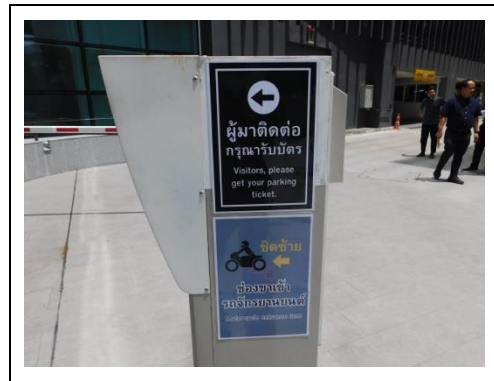
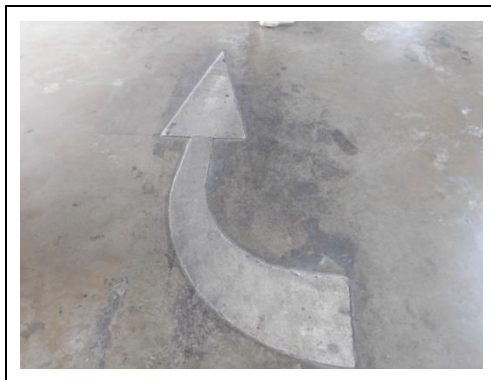
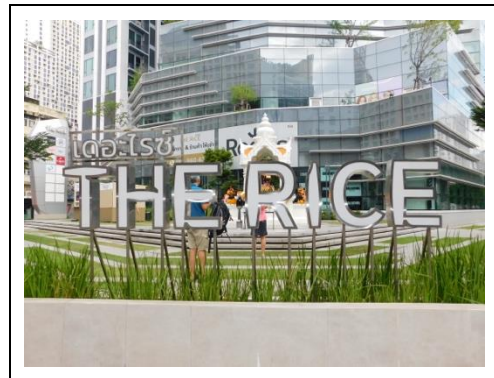
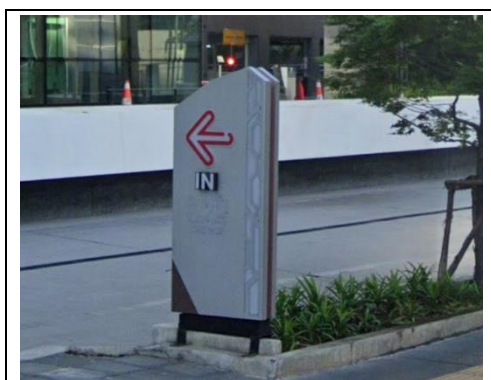
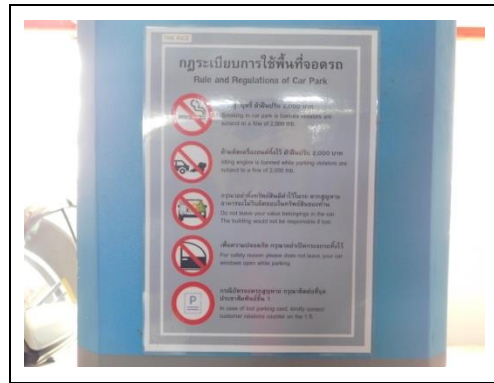
2.3-11 การจราจร

เจ้าหน้าที่อำนวยความสะดวก

การเข้า-ออกโครงการ

สัญญาณจราจรบนพื้น

ป้ายชื่อโครงการ

ลูกศรแสดงทิศทางบริเวณทางเข้า-ออกโครงการ

พื้นที่จอดรถ

กฎระเบียบการใช้พื้นที่จอดรถ

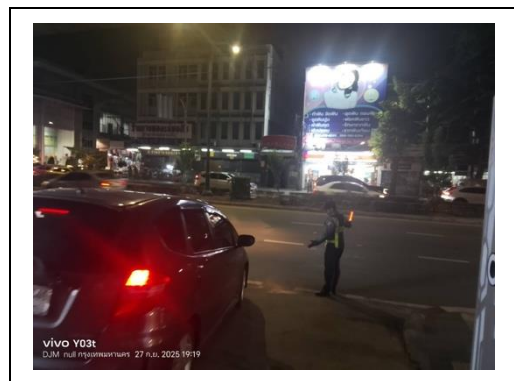
2.3-13 ความปลอดภัยในชีวิตและทรัพย์สิน

กล่องวงจรปิดภายในโครงการ

เจ้าหน้าที่รักษาความปลอดภัย

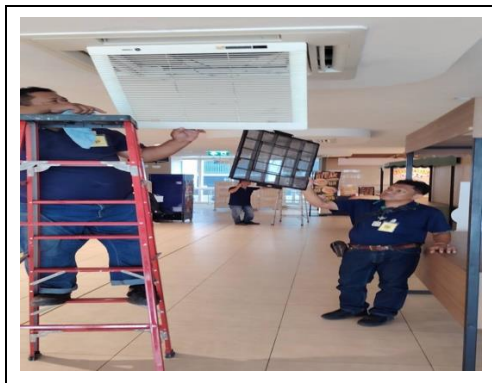
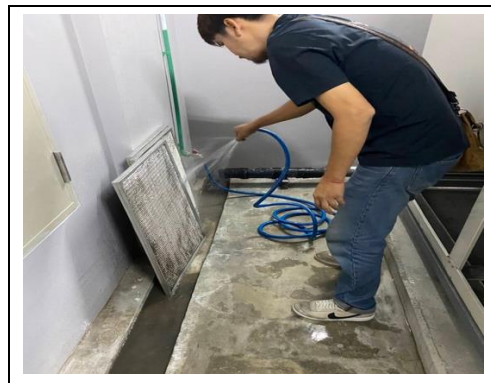
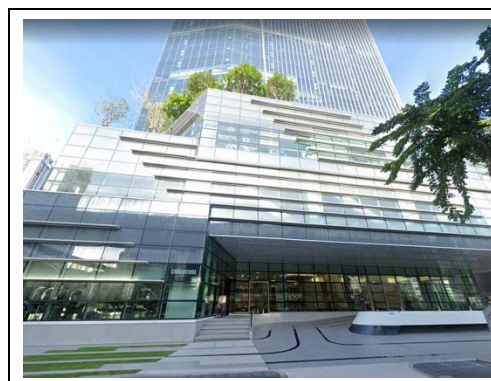
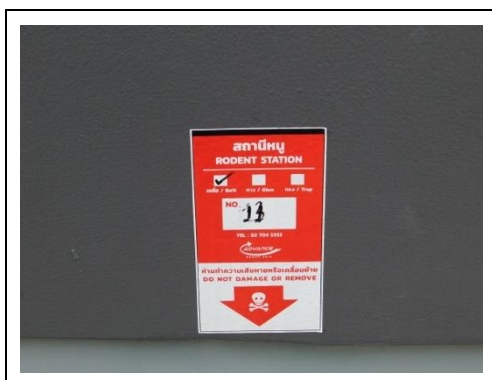
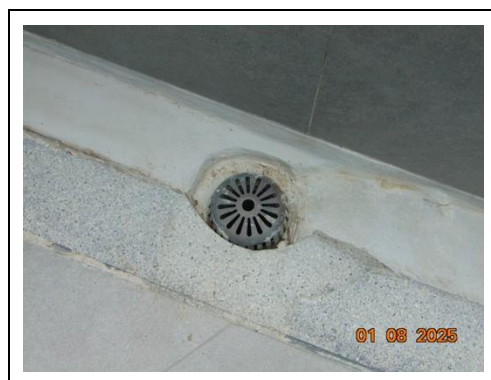
2.3-14 คุณค่าต่อคุณภาพชีวิต

ระบบระบายอากาศชั้นจอดรถ

เจ้าหน้าที่ทำความสะอาดเครื่องปรับอากาศส่วนกลาง

โครงสร้างอาคาร

การกำจัดสัตว์พาหะนำโรค

ตะแกรงครอบรูท่อระบายน้ำทิ้ง
