5. ผลการดำเนินการตามมาตรการป้องกันและแก้ไขผลกระทบสิ่งแวดล้อม
ตารางที่ 4 เปรียบเทียบมาตรการป้องกันและแก้ไขผลกระทบสิ่งแวดล้อมที่กำหนดไว้ในรายงานการวิเคราะห์ผลกระทบสิ่งแวดล้อม
โครงการอาคารสำนักงาน พาณิชยกรรม และสถานศึกษา Kronos Tower ระยะเปิดดำเนินการ

แบบ ตต.3

ภาพที่ 3 การดำเนินการตามมาตรการป้องกันและแก้ไขผลกระทบสิ่งแวดล้อม

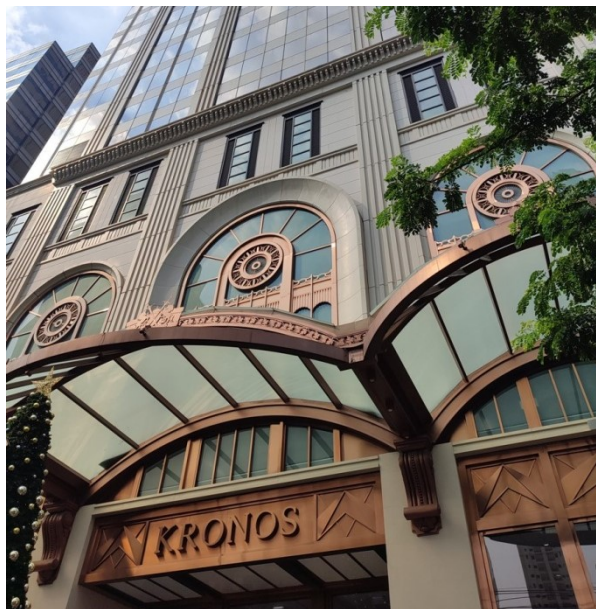
ภาพที่ 3-2 ใช้กระจกที่มีค่าการสะท้อนแสงไม่เกินร้อยละ30"

2. ใช้กระจกที่มีค่าการสะท้อนแสงเป็นไปตามกฎกระทรวงฉบับที่ 48 (พ.ศ. 2540) ออกตามความในพระราชบัญญัติควบคุมอาคาร พ.ศ. 2522 ข้อ 27 กล่าวว่า “วัสดุที่เป็นผิวของผนังภายนอกอาคารจะต้องมีปริมาณการสะท้อนแสงได้ไม่เกินร้อยละ 30” โดยใช้กระจก SunGuard DS Grey 30/22 (Middle East) on Clear (Middle East) และ Clear (Asia Pacific) มีค่า Visible Reflectance (out) ประมาณ 24 % หรือเทียบเท่า	กระจกที่ใช้เป็นผนังภายนอกของอาคาร มีค่าการสะท้อนแสงต่ำ ไม่เกินร้อยละ 30	-	ภาพที่ 3-2

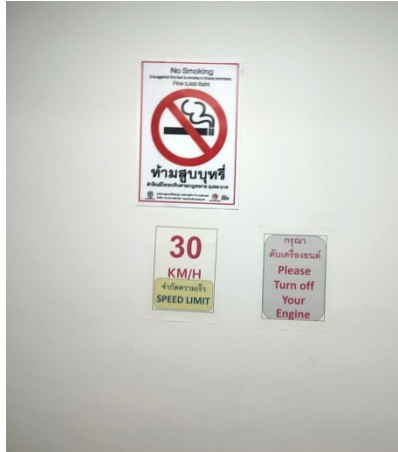
ภาพที่ 3-5ป้ายให้ผู้ขับขี่ใช้ความเร็วต่ำไม่เกิน 30 ชม. และป้ายให้ดับเครื่องยนต์ทันทีเมื่อจอดรถ

11. ติดตั้งป้ายจำกัดความเร็วของรถที่เข้า-ออก มีความเร็วไม่เกิน 30 กิโลเมตร/ชั่วโมง เพื่อลดการฟุ้งกระจายของฝุ่น	ติดป้ายจำกัดความเร็วไว้แล้วให้ใช้ความเร็วไม่เกิน 30 กม./ชม.	-	ภาพที่ 3-5

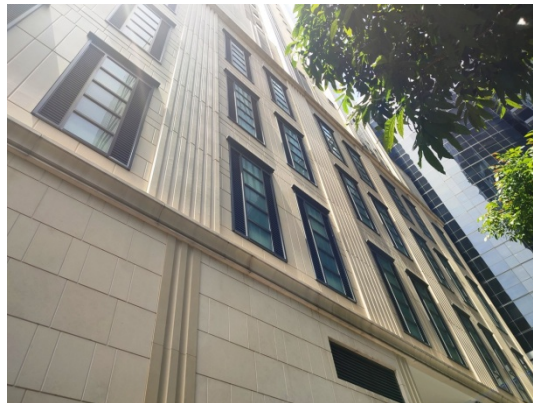
ภาพที่ 3-6 ผนังอาคารแบบปิดด้านอาคารศาลาแดง เรสซิเดนซ์

12. จัดให้มีผนังอาคารโครงการบริเวณชั้นจอดรถยนต์ ชั้นที่ 2-8 ด้านทิศเหนือ ที่ติดกับอาคารศาลาแดง เรสซิเดนเซส ต้องเป็นผนังปิดทึบ เพื่อช่วยบดบังแสงไฟ ฝุ่น และเสียงจากรถยนต์	ผนังด้านที่ติดกับศาลาแดงพาร์ทเมนต์ ซึ่งอยู่ด้านทิศเหนือ เป็นผนังแบบปิดทึบไว้แล้ว	-	ภาพที่ 3-6

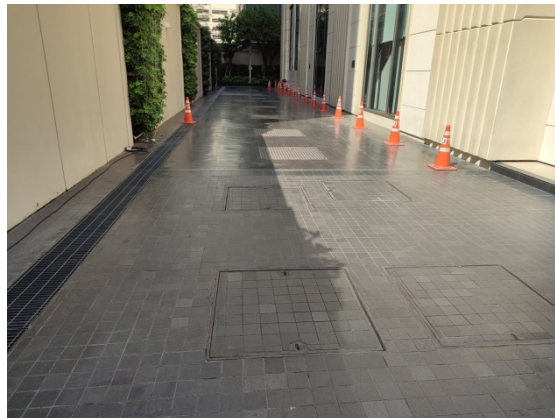
ภาพที่ 3-9 บริเวณระบบบำบัดน้ำเสียของโครงการ

เงื่อนไขตามมาตรการป้องกันและแก้ไขผลกระทบสิ่งแวดล้อม	ผลการปฏิบัติตามมาตรการ	ปัญหา อุปสรรค และข้อเสนอแนะ	เอกสารอ้างอิง
1.7 ทรัพยากรน้ำ 1) การจัดการน้ำเสีย 1. จัดให้มีระบบบำบัดน้ำเสียรวมชนิดเดิมอากาศ แบบ Activated Sludge จำนวน 1 ชุด ขนาดรองรับน้ำเสีย 120 ลูกบาศก์เมตร/วัน ติดตั้งไว้ใต้ดินบริเวณถนนในโครงการ ทางด้านทิศตะวันตกของอาคารโครงการ ประกอบด้วย บ่อดักไขมัน ถังแยกกาก ตะกอน1 ถังแยกกากตะกอน2 ถังปรับอัตราการไหล ถังเติมอากาศ ถังตกตะกอน ถังเก็บตะกอน ถังพักตะกอนเวียนกลับ และถังสูบน้ำทิ้ง โดยน้ำที่ผ่านการบำบัดจะมีค่าตามมาตรฐานคุณภาพน้ำทิ้งของอาคารประเภท ก. ตามประกาศกระทรวงทรัพยากรธรรมชาติและสิ่งแวดล้อม นำมาใช้รดน้ำต้นไม้บริเวณชั้นล่างภายในโครงการและน้ำทิ้งส่วนที่เหลือระบายออกสู่ท่อระบายน้ำสาธารณะบนถนนสาทร	มีระบบบำบัดน้ำเสียรวมชนิดเดิมอากาศ Activated Sludge จำนวน 1 ชุด ไว้แล้ว บริเวณใต้ดินของถนนด้านทิศตะวันตก น้ำที่ผ่านการบำบัดน้ำเสียแล้ว นำมาใช้รดน้ำต้นไม้ และส่วนที่เหลือจะไหลไปสู่ บ่อดักน้ำ ที่เป็นบ่อตรวจคุณภาพน้ำทิ้งก่อนระบายออกสู่ท่อระบายน้ำสาธารณะ โดยมีตะแกรงเหล็กเป็นส่วนกันเศษขยะเศษวัสดุที่จะไหลไปอุดตันท่อระบายน้ำไว้แล้ว	-	ภาพที่ 3-9

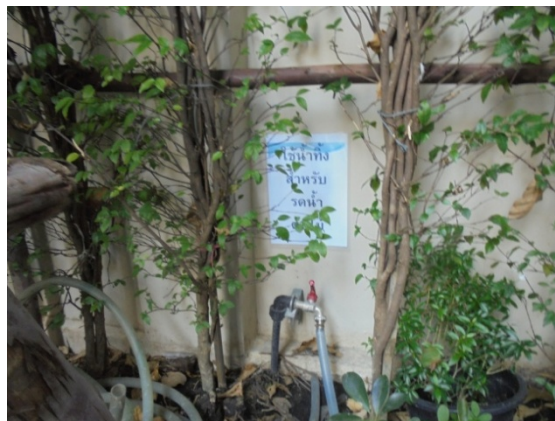
ภาพที่ 3-10 ก๊อกน้ำสำหรับรดน้ำต้นไม้และป้ายบอกไว้ชัดเจน

2. จัดให้มีท่อและก๊อกรู้ reuse เพื่อนำน้ำทิ้งจากถังสูบน้ำทิ้งในระบบบำบัดน้ำเสียของโครงการ มาใช้รดน้ำต้นไม้ในโครงการ และติดตั้งบริเวณก๊อกรู้ "ก๊อกรู้ reuse สำหรับรดน้ำต้นไม้เท่านั้น"	มีก๊อกรู้สำหรับรดน้ำต้นไม้และติดตั้งบริเวณก๊อกรู้ไว้แล้ว	-	ภาพที่ 3-10

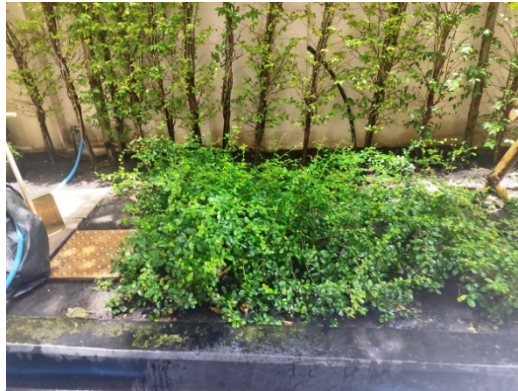
ภาพที่ 3-11 พื้นที่สีเขียว สำหรับกำจัดก๊าซมีเทนและAerosol ด้วยวิธี Soil Bed

5. กำจัดก๊าซมีเทนที่เกิดขึ้นจากระบบบำบัดน้ำเสียรวมโดยใช้พื้นที่สีเขียว ขนาดพื้นที่ 4.0ตารางเมตร ด้วยวิธีSoil Bed	ใช้พื้นที่สีเขียวด้านทิศเหนือเป็นพื้นที่กำจัดก๊าซมีเทนด้วยวิธี Soil Bed	-	ภาพที่ 3-11

6. กำจัดละอองลอยที่เกิดจากระบบบำบัดน้ำเสีย โดยใช้พื้นที่สีเขียว ขนาดพื้นที่2.0 ตารางเมตร ด้วยวิธีSoil Bed	ใช้พื้นที่สีเขียวด้านทิศเหนือเป็นพื้นที่กำจัดละอองด้วยวิธี Soil Bed	-	ภาพที่ 3-11

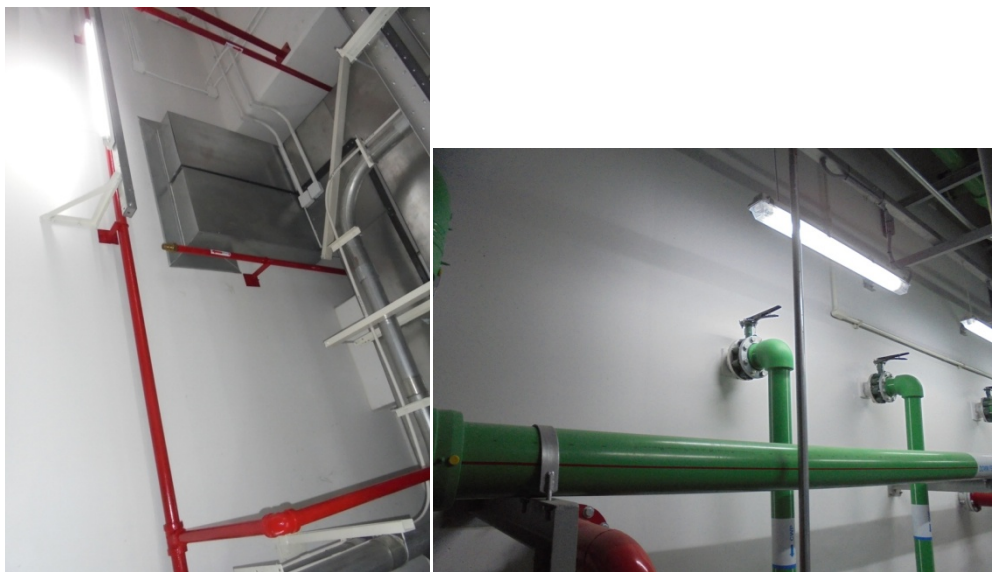
ภาพที่ 3-12 ห้องเครื่องประปาและถังสำรองน้ำใช้

3. ตรวจสอบโครงสร้างถังเก็บน้ำใต้ดิน และชั้นดาดฟ้า ให้มีความมั่นคงแข็งแรง ไม่มีรอยร้าว และรอยร้าว ที่ทำให้เกิดการปนเปื้อนของน้ำภายนอกเข้าสู่ถังเก็บน้ำได้	โครงสร้างถังเก็บน้ำใต้ดินและชั้นดาดฟ้า ไม่มีรอยร้าว รอยร้าวแต่อย่างใด	-	ภาพที่ 3-12

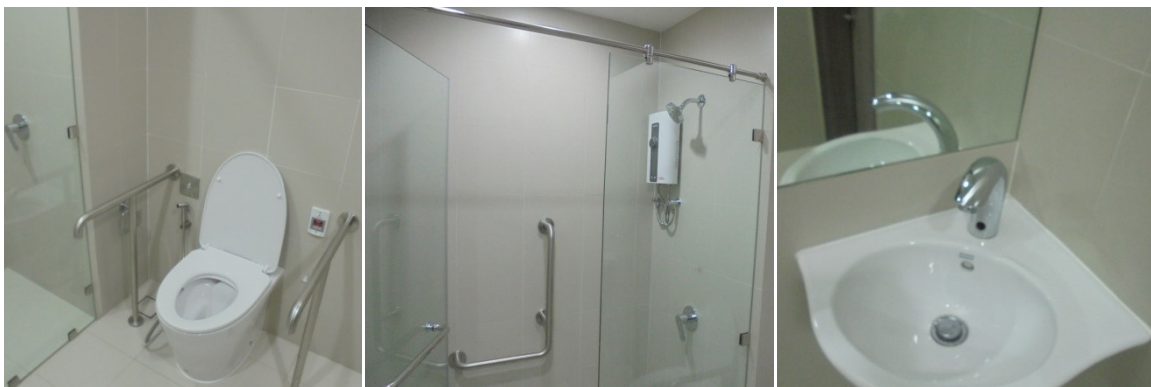
ภาพที่ 3-13 สุขภัณฑ์ประหยัดน้ำ

เงื่อนไขตามมาตรการป้องกันและแก้ไขผลกระทบสิ่งแวดล้อม	ผลการปฏิบัติตามมาตรการ	ปัญหา อุปสรรค และข้อเสนอแนะ	เอกสารอ้างอิง
5. เลือกใช้อุปกรณ์ และผลิตภัณฑ์ที่ประหยัดน้ำ ได้แก่ ชักโครก และฝักบัวรุ่นประหยัดน้ำ เป็นต้น รวมทั้งรณรงค์ให้ผู้ให้บริการ และเจ้าหน้าที่ของโครงการให้ใช้น้ำอย่างประหยัด	ใช้อุปกรณ์ที่ประหยัดน้ำ เช่น ชักโครก ฝักบัว ก๊อกน้ำ	-	ภาพที่ 3-13

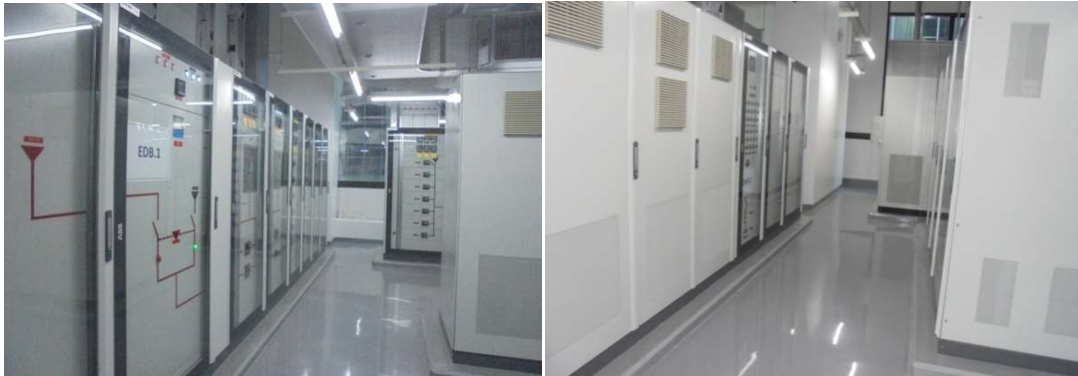
ภาพที่ 3-14 ห้องเครื่องไฟฟ้า

1. ตรวจสอบการทำงานของหม้อแปลงไฟฟ้า และอุปกรณ์ให้อยู่ในสภาพดีอยู่เสมอตามคู่มือของผู้ผลิต	หม้อแปลงไฟฟ้า และอุปกรณ์อยู่ในสภาพดีสม่ำเสมอ	-	ภาพที่ 3-14
2. จัดให้มีเจ้าหน้าที่โครงการเข้ารับการอบรมความรู้เกี่ยวกับการใช้งานหม้อแปลงไฟฟ้ากับบริษัทตัวแทนจำหน่ายหม้อแปลงไฟฟ้าของโครงการเพื่ออยู่ประจำในการดูแลและบำรุงรักษาระบบตลอดระยะเวลาการเปิดดำเนินการ	เจ้าหน้าที่ของโครงการมีความรู้ในการดูแลระบบไฟฟ้าให้อยู่ในสภาพดีอยู่เสมอ	-	ภาพที่ 3-14

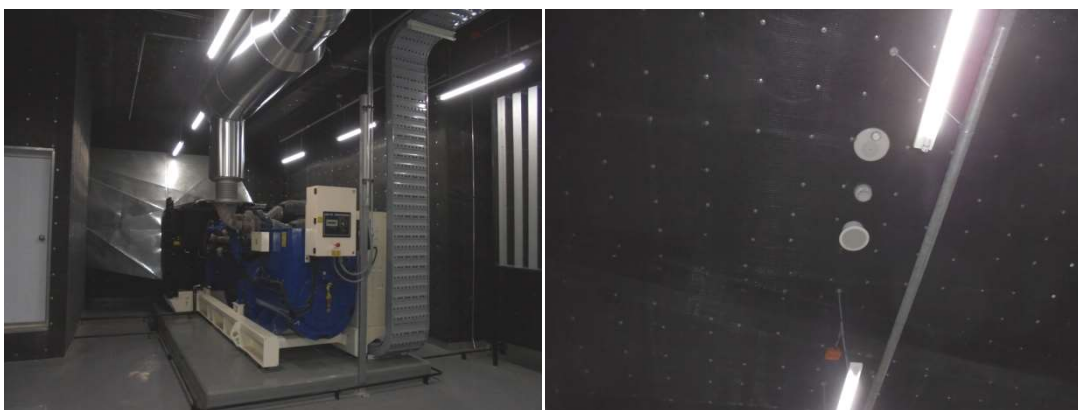
ภาพที่ 3-15 ห้องเครื่องไฟฟ้าสำรอง

1. ใช้พลังงานอย่างประหยัด	ปัจจุบันใช้พลังงานไฟฟ้าอย่างประหยัด	-	-
2. ตรวจสอบดูแลอุปกรณ์เครื่องไฟฟ้าสำรองและสายไฟฟ้าให้อยู่ในสภาพดีอยู่เสมอตามคู่มือของผู้ผลิต	ดูแลเครื่องกำเนิดไฟฟ้าสำรองและสายไฟฟ้าไว้อย่างดีสม่ำเสมอ	-	ภาพที่ 3-15

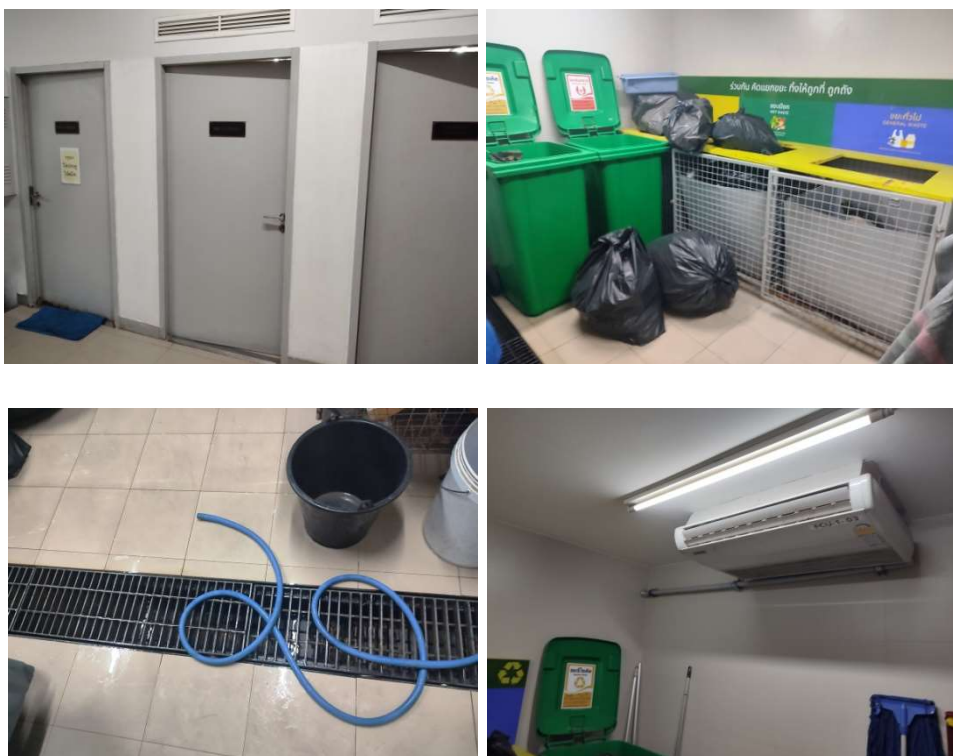
ภาพที่ 3-16 ห้องพักมูลฝอยรวม ถังรองรับมูลฝอยและระบบปรับอากาศภายในห้อง

เงื่อนไขตามมาตรการป้องกันและแก้ไขผลกระทบสิ่งแวดล้อม	ผลการปฏิบัติตามมาตรการ	ปัญหา อุปสรรค และข้อเสนอแนะ	เอกสารอ้างอิง
2. จัดให้มีห้องพักขยะรวม จำนวน 1 แห่ง บริเวณชั้นที่ 1 แบ่งออกเป็น 4 ห้อง - <u>ห้องพักขยะเปียก</u> มีขนาดพื้นที่ 11.30 ตารางเมตร ความจุ 13.56 ลูกบาศก์เมตร จัดเก็บขยะเปียกรวบรวมใส่ถุงสีดำ - <u>ห้องพักขยะรีไซเคิล</u> มีขนาดพื้นที่ 10.20 ตารางเมตร ขนาดความจุ 12.24 ลูกบาศก์เมตร จัดเก็บขยะรีไซเคิลรวบรวมใส่ถุงสีใส - <u>ห้องพักขยะแห้ง</u> มีขนาดพื้นที่ 1.90 ตารางเมตร ขนาดความจุ 2.28 ลูกบาศก์เมตร จัดเก็บขยะแห้งทั่วไป รวบรวมใส่ถุงสีดำ - <u>ห้องพักขยะอันตราย</u> มีขนาดพื้นที่ 5.10 ตารางเมตร ขนาดความจุ 6.12 ลูกบาศก์เมตร จัดเก็บขยะอันตรายรวบรวมใส่ถุงสีแดง	ห้องพักขยะรวมมี 1 แห่งไว้ที่ชั้น 1 แล้ว แบ่งเป็นห้องพักขยะเปียก มีถังรองรับ มีท่อระบายน้ำ และระบบปรับอากาศ	-	ภาพที่ 3-16

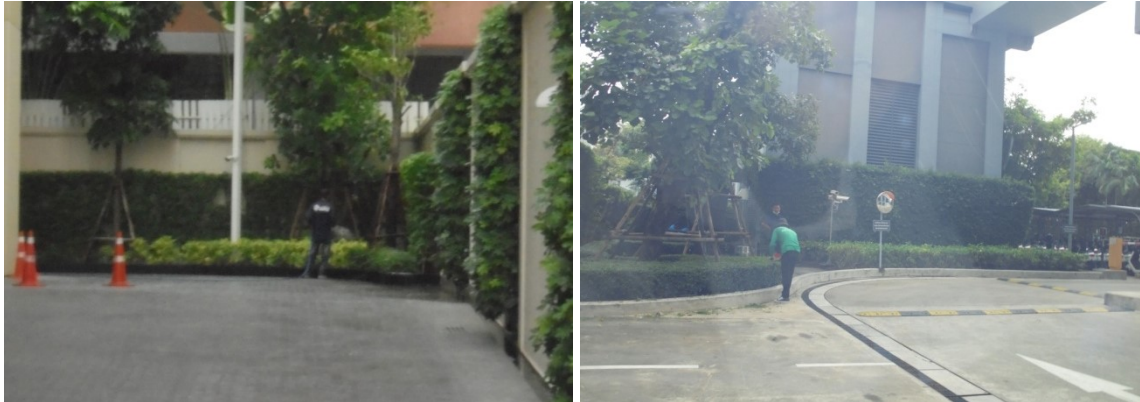
ภาพที่ 3-32 ดูแลรักษาพื้นที่สีเขียว รดน้ำ ใส่ปุ๋ย ตัดแต่งกิ่งไว้้อย่างสวยงาม

3. ดูแลรักษาพื้นที่สีเขียวและต้นไม้ในโครงการให้ดูดีสวยงามอยู่เสมอ	ต้นไม้และพื้นที่สีเขียวทั้งหมดมีปลูกทดแทนบางส่วนที่ตายไป	-	ภาพที่ 3-32
4. ตกแต่งกิ่งไม้ภายในโครงการอยู่เสมอเพื่อป้องกันมิให้ใบร่วงหล่นไปสู่พื้นที่บริเวณข้างเคียง	กิ่งของต้นไม้ใหญ่ ควบคุมให้อยู่ภายในโครงการไม่ร่วงหล่นไปยังพื้นที่ข้างเคียงตัดแต่งกิ่งไว้แล้ว	-	ภาพที่ 3-1

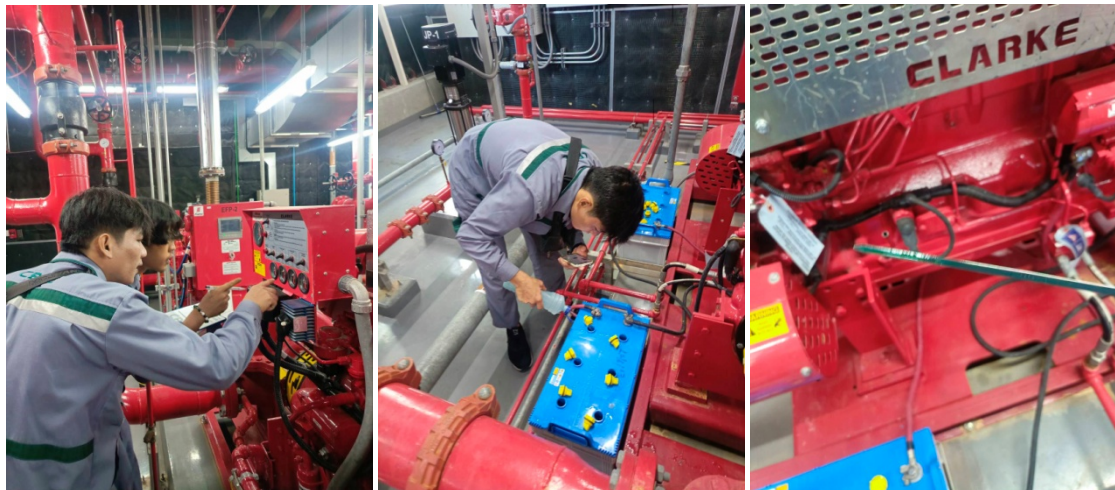
ภาพที่ 3-34 ตรวจสอบระบบปั๊มสูบน้ำ

2. ตรวจสอบดูแลระบบจ่ายน้ำ และระบบเส้นท่อประปาให้อยู่ในสภาพดีอยู่เสมอ หากพบว่าชำรุดให้รีบแก้ไขทันที ตลอดระยะเวลาดำเนินการ	ระบบเส้นท่อประปาอยู่ในสภาพดี ในช่วงนี้เป็นการดูแลรักษาทั้งระบบปั๊มน้ำทั้งโครงการ	-	ภาพที่ 3-34

4. ตรวจสอบประสิทธิภาพของเครื่องสูบน้ำใช้เป็นประจำสม่ำเสมอตามคู่มือของเจ้าของผลิตภัณฑ์ และหากพบว่าชำรุดต้องรีบดำเนินการเพื่อแก้ไขโดยทันที	เครื่องสูบน้ำมีประสิทธิภาพดีสม่ำเสมอ	-	ภาพที่ 3-34

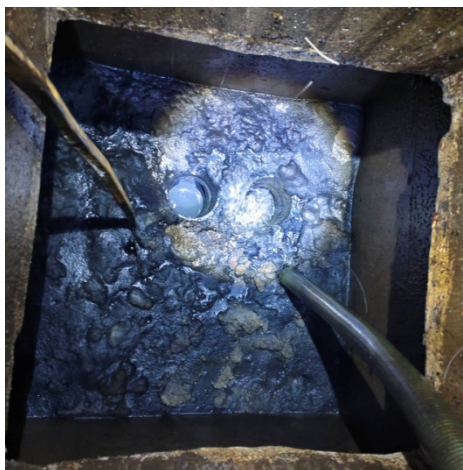
ภาพที่ 3-41 ดูแลซ่อมบำรุงระบบบำบัดน้ำเสียและสูบน้ำที่บ่อพักตะกอน

เงื่อนไขตามมาตรการป้องกันและแก้ไขผลกระทบสิ่งแวดล้อม	ผลการปฏิบัติตามมาตรการ	ปัญหา อุปสรรค และข้อเสนอแนะ	เอกสารอ้างอิง
สาธารณะ			
8. จัดทำตารางกำหนดระยะเวลาซ่อมบำรุงอุปกรณ์ของระบบบำบัดน้ำเสียทุกชิ้นตามคู่มือของแต่ละประเภทเพื่อความสะดวกในการซ่อมบำรุงในแต่ละครั้งและเพื่อให้อุปกรณ์และระบบทุกส่วนทำงานได้อย่างมีประสิทธิภาพตลอดเวลา	มีตารางกำหนดระยะเวลาซ่อมบำรุงประจำปีไว้แล้ว และมีการซ่อมบำรุงเพิ่มเติมหากของบ่อเติมอากาศ	-	ภาพที่ 3-41

9. จัดให้มีเจ้าหน้าที่โครงการเข้ารับการอบรมความรู้เกี่ยวกับการใช้งานระบบบำบัดน้ำเสียของโครงการกับบริษัทตัวแทนจำหน่ายระบบบำบัดน้ำเสียเพื่ออยู่ประจำในการเดินเครื่องและบำรุงรักษาระบบตลอดระยะเวลาการเปิดดำเนินการ	มีเจ้าหน้าที่ของโครงการผู้ดูแลอาคารมีความรู้ความชำนาญ ผ่านการอบรมความรู้เกี่ยวกับการใช้งานของระบบบำบัดน้ำเสียแบบเติมอากาศไว้แล้วสามารถบำรุงรักษาได้ดี	-	ภาพที่ 3-41

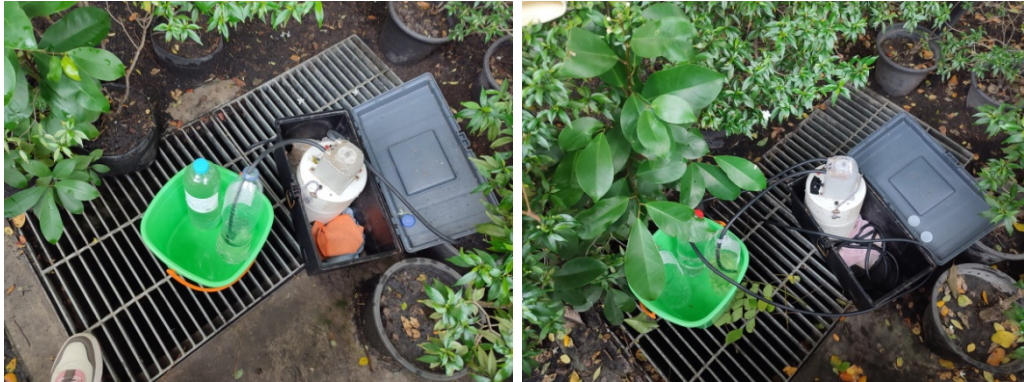
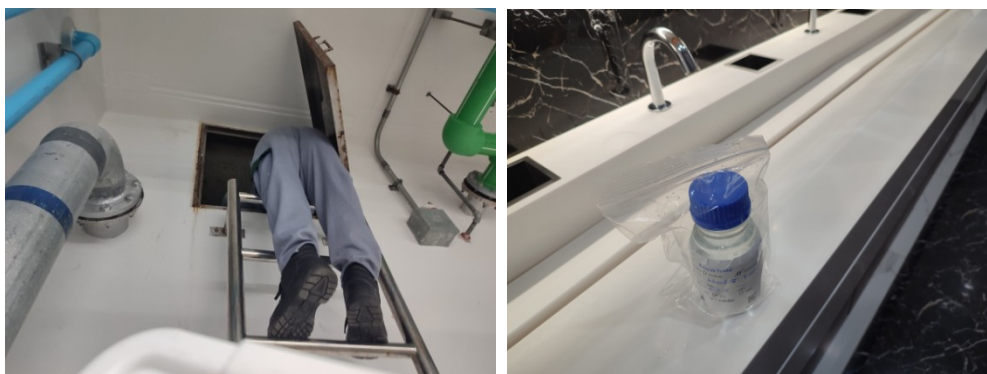
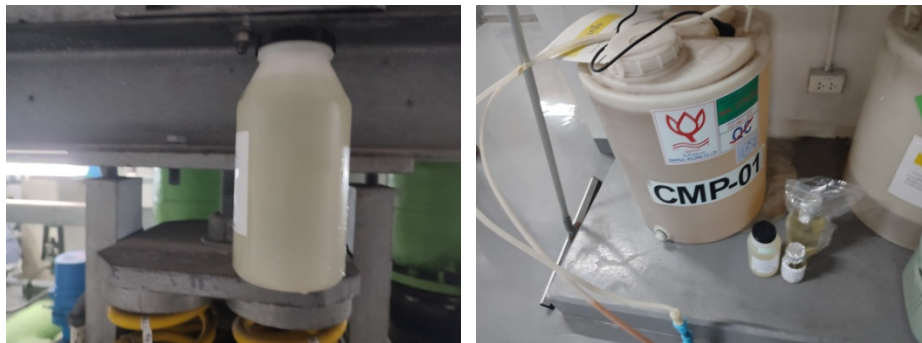
ภาพที่ 4 เก็บตัวอย่างคุณภาพน้ำทิ้ง น้ำใช้ และจากระบบ Cooling Tower ภายในพื้นที่โครงการ

12. ตรวจสอบคุณภาพน้ำทิ้งที่ผ่านการบำบัดน้ำเสียรวม บริเวณถังสูบน้ำทิ้ง ตรวจสอบเดือนละ 1 ครั้งตลอดระยะเวลาเปิดดำเนินการ โดยดัชนีตรวจวัดเป็นไปตามประกาศกระทรวงทรัพยากรธรรมชาติและสิ่งแวดล้อมเรื่องกำหนดมาตรฐานควบคุมการระบายน้ำทิ้งจากอาคารบางประเภทและบางขนาดพ.ศ.2548 ได้แก่ pH, BOD, SS, Settleable Solids, TDS, Sulfide, TKN และ Fat Oil & Grease	เก็บตัวอย่างน้ำทิ้งที่ผ่านการบำบัดน้ำเสียที่บ่อตรวจคุณภาพน้ำทิ้งในเดือน กรกฎาคม ถึง ธันวาคม 2568	-	ภาพที่ 4

8. เก็บตัวอย่างน้ำในถังเก็บน้ำได้ดินมาวิเคราะห์หาเชื้อ E. coli ทุกๆ 3 เดือน/ครั้ง เพื่อตรวจสอบว่ามีการปนเปื้อนของน้ำจากภายนอกถังหรือไม่	ตรวจสอบคุณภาพน้ำอุปโภคบริโภค ในเดือน กรกฎาคมและ ตุลาคม 2568 ไม่พบเชื้อ E.Coli	-	ภาพที่ 5

เก็บตัวอย่างน้ำทิ้งที่บ่อปรับสมดุลน้ำเสีย และพักน้ำไหลหลังจากจากระบบบำบัดน้ำเสีย ด้วย Sampling Pump

เก็บตัวอย่างน้ำใช้ที่ถังสำรองน้ำใช้

เก็บตัวอย่างน้ำที่ระบบ Cooling Tower
