**5. ผลการดำเนินการตามมาตรการป้องกันและแก้ไขผลกระทบสิ่งแวดล้อม**  
**ตารางที่ 4 เปรียบเทียบมาตรการป้องกันและแก้ไขผลกระทบสิ่งแวดล้อมที่กำหนดไว้ในรายงานการวิเคราะห์ผลกระทบสิ่งแวดล้อม**  
**โครงการอาคารวิริยะพันธุ์ (อาคารสำนักงาน ธนบุรีพานิช) ระยะเปิดดำเนินการ**

รายงานผลการปฏิบัติตามมาตรการป้องกันแก้ไขผลกระทบสิ่งแวดล้อม และมาตรการติดตามตรวจสอบคุณภาพสิ่งแวดล้อม  
โครงการอาคารวิริยะพันธุ์ ตั้งอยู่ที่ถนนเจริญสุขุมวิท แขวงบางพลัด เขตบางพลัด กรุงเทพมหานคร

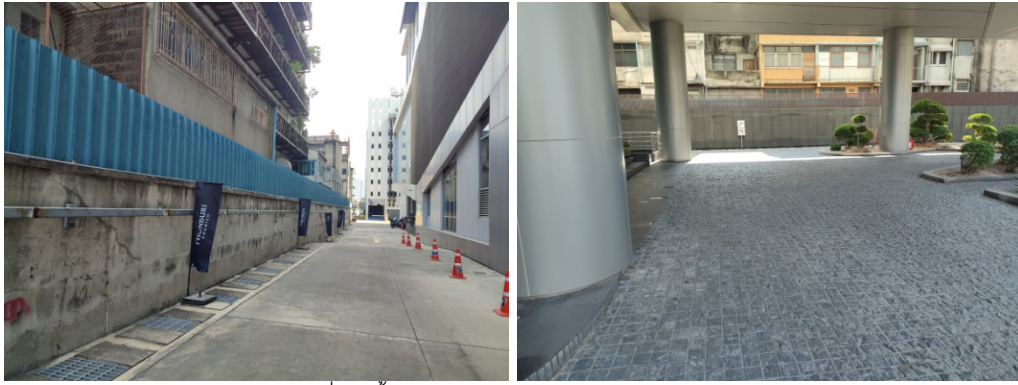
ภาพที่ 4-1 รั้วด้านทิศใต้และด้านทิศเหนือของโครงการ

| เงื่อนไขตามมาตรการป้องกันและแก้ไขผลกระทบสิ่งแวดล้อม | ผลการปฏิบัติตามมาตรการ | ปัญหา อุปสรรค และข้อเสนอแนะ | เอกสารอ้างอิง |
|---|---|---|---|
| <b>1. ทรัพยากรสิ่งแวดล้อมทางกายภาพ</b><br><b>1.1 สภาพภูมิประเทศ</b><br>1. จัดให้มีรั้วรอบพื้นที่โครงการเพื่อกันขอบเขตพื้นที่อย่างชัดเจน และป้องกันการพังทลายของดินในพื้นที่ข้างเคียง | มีรั้วคอนกรีตกันขอบเขตพื้นที่โครงการ และป้องกันการพังทลายของดินไว้แล้วตามขอบเขตของโครงการ | - | ภาพที่ 4-1 |
| <b>มาตรการติดตามตรวจสอบผลกระทบสิ่งแวดล้อม</b><br>- ดูแลสภาพรั้วโครงการให้สมบูรณ์ มั่นคง แข็งแรง | รั้วมีความมั่นคงแข็งแรงดี และทำความสะอาดพื้นที่และกำแพงอยู่เสมอ | - | ภาพที่ 4-1<br>ภาพที่ 4-39 |

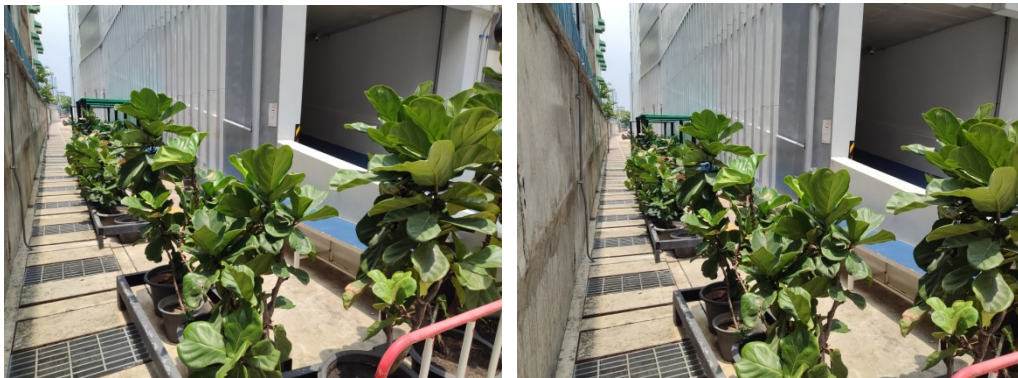
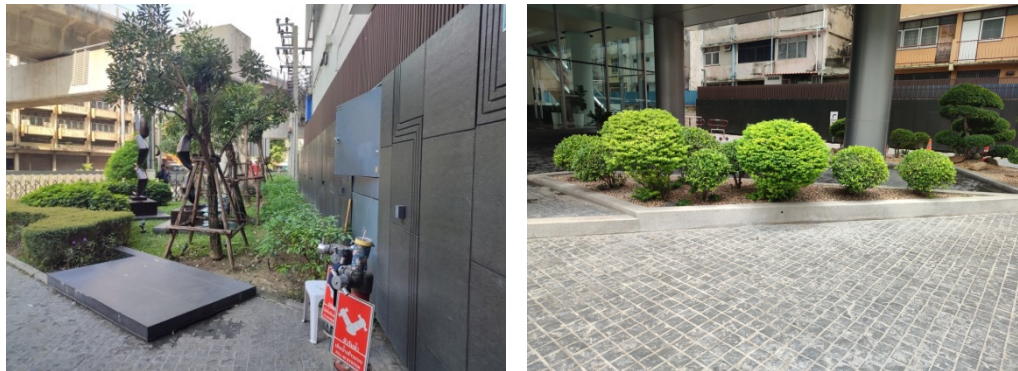
ภาพที่ 4-2 คูแฉ่งพื้นที่สีเขียวชั้นล่าง ด้านทิศตะวันตก และพื้นที่จุดรวมคนของโครงการ

| เงื่อนไขตามมาตรการป้องกันและแก้ไขผลกระทบสิ่งแวดล้อม | ผลการปฏิบัติตามมาตรการ | ปัญหา อุปสรรค และข้อเสนอแนะ | เอกสารอ้างอิง |
|---|---|---|---|
| 2. จัดให้มีการปลูกไม้ยืนต้น ไม้พุ่ม ไม้คลุมดิน ภายในโครงการ โดยเฉพาะแนวเขตที่ดินเพื่อให้พืชช่วยยึดหน้าดิน | ปลูกไม้ยืนต้น ไม้พุ่มและไม้คลุมดินบริเวณด้านหน้า ทิศตะวันตก ติดกับถนนเจริญสุขุมวิท เพื่อช่วยยึดหน้าดิน | - | ภาพที่ 4-2 |
| 3. จัดให้มีพื้นที่สีเขียวภายในพื้นที่โครงการ เพื่อให้ต้นไม้ดังกล่าวช่วยดูดซับมลพิษจากที่จอดรถของโครงการ | มีพื้นที่สีเขียวไว้ด้านหน้าทางเข้า-ออกโครงการด้านทิศตะวันตก และไม้กระถางด้านทิศเหนือ | - | ภาพที่ 4-2<br>ภาพที่ 4-33 |

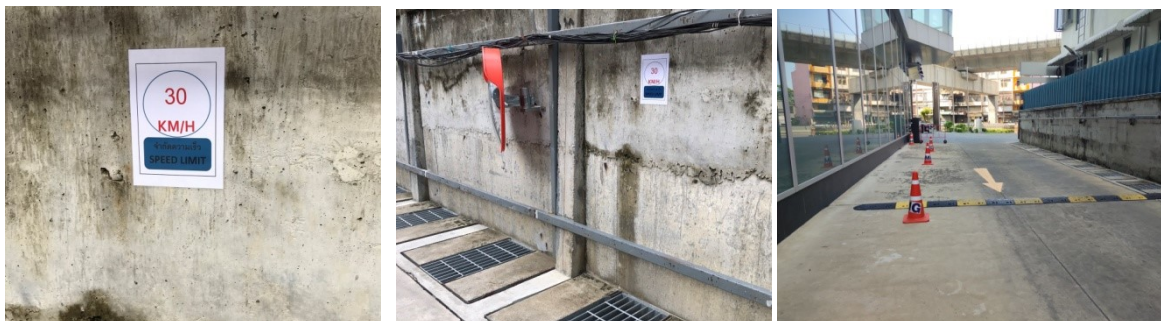
ภาพที่ 4-3 ป้ายจำกัดความเร็วติดตั้งไว้ริมทางวิ่งรถ และสันชะลอความเร็ว

| เงื่อนไขตามมาตรการป้องกันและแก้ไขผลกระทบสิ่งแวดล้อม | ผลการปฏิบัติตามมาตรการ | ปัญหา อุปสรรค และข้อเสนอแนะ | เอกสารอ้างอิง |
|---|---|---|---|
| <b>1.2 คุณภาพอากาศ</b><br><b>1. มาตรการป้องกันผลกระทบด้านฝุ่นละออง</b><br>1. ควบคุมความเร็วของรถภายในโครงการ เช่น ป้ายจำกัดความเร็ว สันนุลนดความเร็ว เพื่อไม่ให้เกิดการฟุ้งกระจายของฝุ่นบนผิวถนน | มีป้ายจำกัดความเร็วตามทางวิ่งรถ | - | ภาพที่ 4-3 |

| เงื่อนไขตามมาตรการป้องกันและแก้ไขผลกระทบสิ่งแวดล้อม | ผลการปฏิบัติตามมาตรการ | ปัญหา อุปสรรค และข้อเสนอแนะ | เอกสารอ้างอิง |
|---|---|---|---|
| 1. จัดให้มีการทำสนนุนชะลอความเร็วของรถบนถนนภายในโครงการ เพื่อชะลอความเร็วของรถ และลดเสียงจากการวิ่งของรถภายในโครงการ | มีสนนุนชะลอความเร็ว จัดให้มีป้ายจำกัดความเร็วไว้บริเวณทางวิ่งรถ | - | ภาพที่ 4-3 |
| 2. ติดตั้งป้ายห้ามเร่งเครื่องยนต์ไว้บริเวณที่จอดรถและทางวิ่งภายในโครงการให้เห็นอย่างชัดเจน | ติดตั้งป้ายจำกัดความเร็วรถ ไม่ให้ใช้ความเร็วเกิน 30 กม./ชม. | - | ภาพที่ 4-3 |

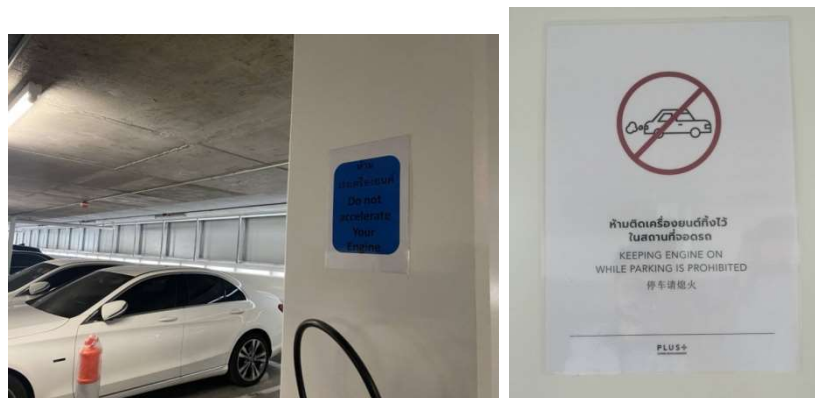
ภาพที่ 4-5 ป้าย ห้ามเครื่องยนต์ และป้ายดับเครื่องยนต์เมื่อจอดรถบริเวณที่จอดรถ

| เงื่อนไขตามมาตรการป้องกันและแก้ไขผลกระทบสิ่งแวดล้อม | ผลการปฏิบัติตามมาตรการ | ปัญหา อุปสรรค และข้อเสนอแนะ | เอกสารอ้างอิง |
|---|---|---|---|
| 3. ติดตั้งป้ายห้ามติดเครื่องยนต์ทิ้งไว้ภายในบริเวณพื้นที่จอดรถ ให้สามารถสังเกตเห็นได้อย่างชัดเจนและทั่วถึง | ติดตั้งป้ายห้ามติดเครื่องยนต์ทิ้งไว้บริเวณอาคารจอดรถ | - | ภาพที่ 4-5 |

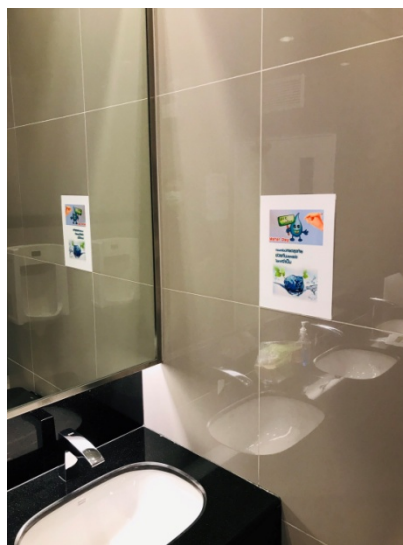
ภาพที่ 4-11 ป้ายรณรงค์ให้ประหยัดน้ำ

| เงื่อนไขตามมาตรการป้องกันและแก้ไขผลกระทบสิ่งแวดล้อม | ผลการปฏิบัติตามมาตรการ | ปัญหา อุปสรรค และข้อเสนอแนะ | เอกสารอ้างอิง |
|---|---|---|---|
| 5. ติดป้ายรณรงค์การประหยัดน้ำภายในพื้นที่โครงการ | ติดป้ายรณรงค์ให้ประหยัดน้ำไว้แล้วติดไว้ที่บริเวณก๊อกน้ำ | - | ภาพที่ 4-11 |
| 8. โครงการจะต้องควบคุมพนักงานของโครงการให้ปฏิบัติตามมาตรการอย่างเคร่งครัด | อบรมพนักงานทุกคนให้ปฏิบัติตามมาตรการฯ เช่น ใช้น้ำอย่างประหยัด | - | ภาพที่ 4-11 |

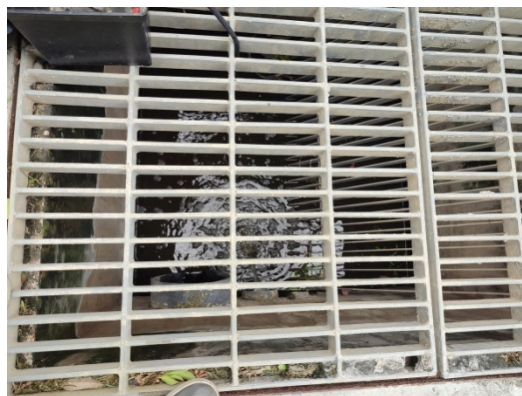
ภาพที่ 4-12 ประตูระบายน้ำแบบมือหมุน กันน้ำจากภายนอกย้อนกลับเข้ามาในโครงการ(Sluice Gate)

| เงื่อนไขตามมาตรการป้องกันและแก้ไขผลกระทบสิ่งแวดล้อม | ผลการปฏิบัติตามมาตรการ | ปัญหา อุปสรรค และข้อเสนอแนะ | เอกสารอ้างอิง |
|---|---|---|---|
| <p>4. จัดให้มีประตูระบายน้ำแบบมือหมุน (Sluice Gate valve) บริเวณบ่อตรวจคุณภาพน้ำทิ้ง เพื่อไม่ให้น้ำจากภายนอกโครงการไหลย้อนกลับเข้ามาในพื้นที่โครงการ</p> | <p>มีประตูระบายน้ำแบบมือหมุนไว้แล้วที่บ่อตรวจคุณภาพน้ำทิ้ง</p> | - | ภาพที่ 4-12 |

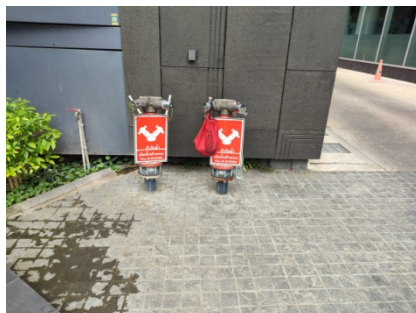
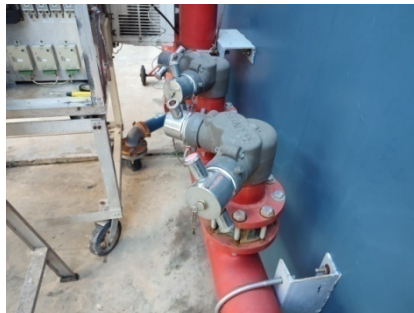
ภาพที่ 4-19 หัวรับน้ำดับเพลิงจากภายนอกอาคาร A และอาคาร B

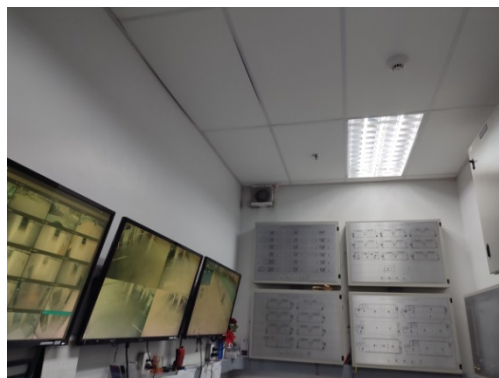
ภาพที่ 4-22 แผงควบคุมการรับส่งสัญญาณอัคคีภัย

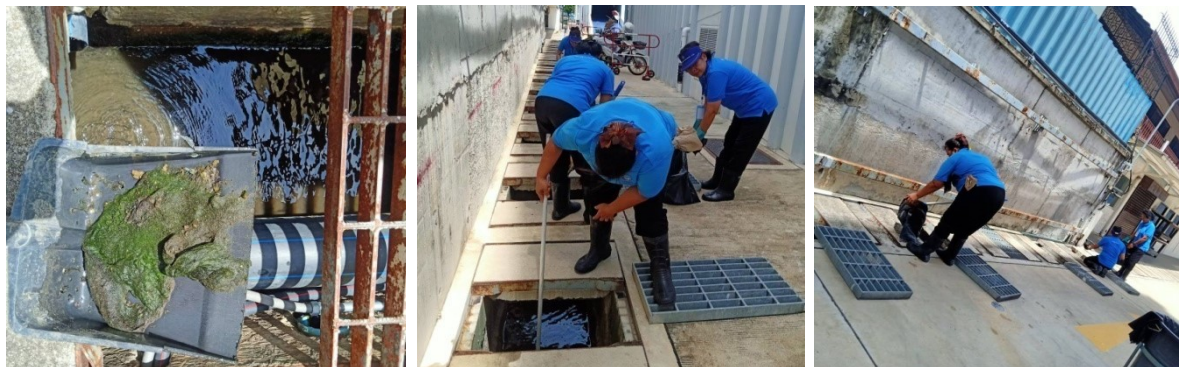
ภาพที่ 4-35 ล้างทำความสะอาดท่อระบายน้ำ

| เงื่อนไขตามมาตรการป้องกันและแก้ไขผลกระทบสิ่งแวดล้อม | ผลการปฏิบัติตามมาตรการ | ปัญหา อุปสรรค และข้อเสนอแนะ | เอกสารอ้างอิง |
|---|---|---|---|
| <p><b>มาตรการติดตามตรวจสอบผลกระทบสิ่งแวดล้อม</b></p> <p>- ตรวจสอบดูแลบ่อพักของระบบระบายน้ำเป็นประจำทุกเดือน เพื่อป้องกันมิให้มีการสะสมของตะกอนดินในบ่อพัก ที่เป็นสาเหตุให้เกิดการอุดตันซึ่งเป็นอุปสรรคในการระบายน้ำ</p> | <p>ล้างทำความสะอาดไว้แล้ว บ่อพักน้ำไม่มีตะกอนอุดตัน สามารถระบายน้ำได้ดี</p> | - | ภาพที่ 4-35 |

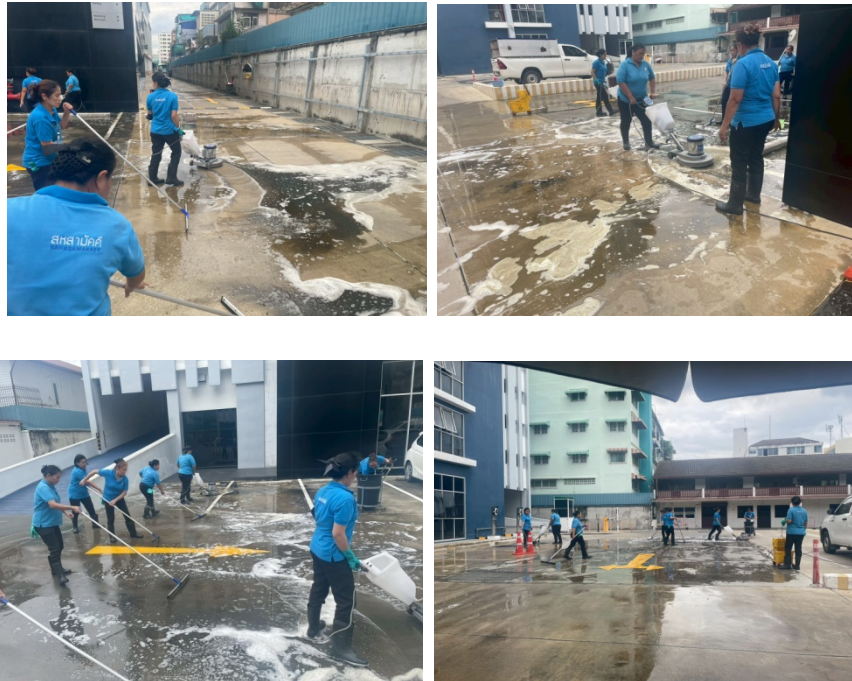
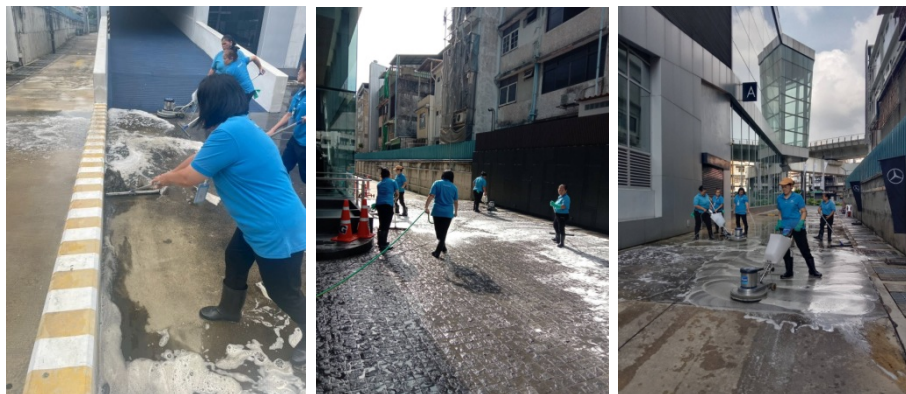
ภาพที่ 4-39 ล้างทำความสะอาดพื้นถนนเพื่อลดฝุ่นละออง

| เงื่อนไขตามมาตรการป้องกันและแก้ไขผลกระทบสิ่งแวดล้อม | ผลการปฏิบัติตามมาตรการ | ปัญหา อุปสรรค และข้อเสนอแนะ | เอกสารอ้างอิง |
|---|---|---|---|
| 2. ดูแลรักษาความสะอาดของถนนภายในโครงการ โดยฉีดล้างเป็นประจำสม่ำเสมอ | ล้างทำความสะอาดสม่ำเสมอ สังเกตไม่มีฝุ่นละอองกองหรือฟุ้งกระจาย | - | ภาพที่ 4-39 |

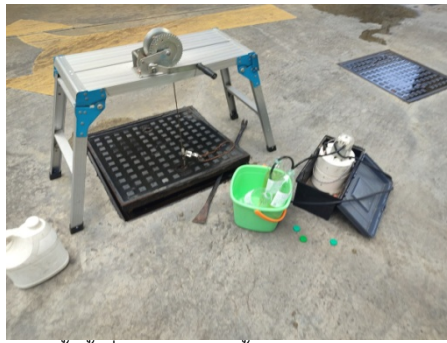
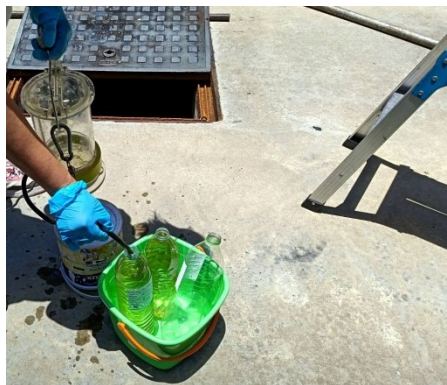
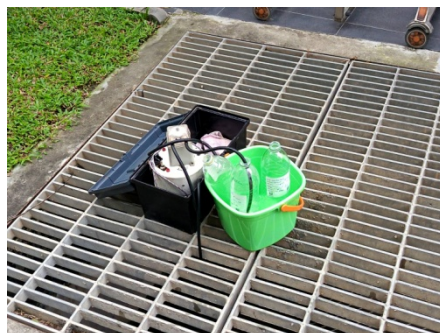
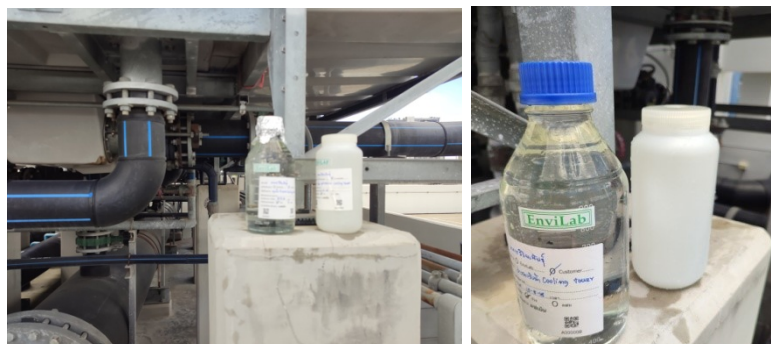
## ภาพที่ 5 เก็บตัวอย่างคุณภาพน้ำภายในพื้นที่โครงการ

เก็บตัวอย่างน้ำทิ้งที่บ่อปรับสมดุลน้ำเสีย ด้วยวิธี Sampling Pump

เก็บตัวอย่างน้ำทิ้งที่บ่อพักน้ำใสหลังจากจากระบบบำบัดน้ำเสีย ด้วยวิธี Grab Sampling

เก็บตัวอย่างน้ำทิ้งที่บ่อตรวจคุณภาพน้ำทิ้ง ด้วยวิธี Sampling Pump

เก็บตัวอย่างน้ำจากหอผึ่งเย็น น้ำเข้าระบบ และอ่างรองรับน้ำ

| เงื่อนไขตามมาตรการป้องกันและแก้ไขผลกระทบสิ่งแวดล้อม | ผลการปฏิบัติตามมาตรการ | ปัญหา อุปสรรค และข้อเสนอแนะ | เอกสารอ้างอิง |
|---|---|---|---|
| <b>มาตรการติดตามตรวจสอบผลกระทบสิ่งแวดล้อม</b> <ul style="list-style-type: none"> <li>- จัดให้มีการตรวจสอบคุณภาพน้ำ ณ จุดก่อนและหลังออกจากระบบบำบัดน้ำเสียทุก ๆ เดือน ตลอดระยะเวลาดำเนินการ โดยมีดัชนีที่ตรวจวัด ได้แก่ pH , BOD , Fat Oil&amp;Grease , Suspened Solids , Total Dissolved Solids , Sulfide , TKN , Settleable Solids , Total Coliform Bacteria , Fecal Coliform Bacteria ซึ่งมีจุดเก็บตัวอย่างน้ำของโครงการ ดังนี้ <ul style="list-style-type: none"> <li>• คุณภาพน้ำทั้งก่อนการบำบัด คือส่วนแยกกาก</li> <li>• คุณภาพน้ำทั้งหลังการบำบัด คือส่วนตกตะกอนน้ำใส</li> <li>• คุณภาพน้ำทั้งก่อนระบายออกสู่ภายนอกโครงการ คือบ่อตรวจคุณภาพน้ำทั้ง</li> </ul> </li> <li>- โครงการจะเก็บสถิติและข้อมูลการทำงานของระบบบำบัดน้ำเสีย ตามกฎกระทรวงกำหนดหลักเกณฑ์ วิธีการ และแบบการเก็บสถิติและข้อมูล</li> </ul> | เก็บตัวอย่างน้ำทั้ง ตรวจวิเคราะห์ที่บ่อก่อนการบำบัดน้ำเสีย , บ่อส่วนตกตะกอนน้ำใส และบ่อตรวจคุณภาพน้ำทั้ง เดือน กรกฎาคม ถึง ธันวาคม 2568 เป็นต้นไปและเก็บสถิติข้อมูลการทำงานของระบบบำบัดน้ำเสีย ส่งรายงาน ทส.1 และทส.2 | - | ภาพที่ 5 |

| เงื่อนไขตามมาตรการป้องกันและแก้ไขผลกระทบสิ่งแวดล้อม | ผลการปฏิบัติตามมาตรการ | ปัญหา อุปสรรค และข้อเสนอแนะ | เอกสารอ้างอิง |
|---|---|---|---|
| <p><b>มาตรการติดตามตรวจสอบผลกระทบสิ่งแวดล้อม</b></p> <ul style="list-style-type: none"> <li>- จัดให้มีการตรวจสอบคุณภาพน้ำ ณ จุดก่อนและหลังออกจากระบบบำบัดน้ำเสียทุก ๆ เดือน ตลอดระยะเวลาดำเนินการ โดยมีดัชนีที่ตรวจวัด ได้แก่ pH , BOD , Fat Oil&amp;Grease , Suspended Solids , Total Dissolved Solids , Sulfide , TKN , Settleable Solids , Total Coliform Bacteria , Fecal Coliform Bacteria ซึ่งมีจุดเก็บตัวอย่างน้ำของโครงการ ดังนี้ <ul style="list-style-type: none"> <li>● คุณภาพน้ำทั้งก่อนการบำบัด คือส่วนแยกกาก</li> <li>● คุณภาพน้ำทั้งหลังการบำบัด คือส่วนตกตะกอนน้ำใส</li> <li>● คุณภาพน้ำทั้งก่อนระบายออกสู่ภายนอกโครงการ คือบ่อตรวจคุณภาพน้ำทั้ง</li> <li>● โครงการจะเก็บสถิติและข้อมูลการทำงานของระบบบำบัดน้ำเสีย ตามกฎกระทรวงกำหนดหลักเกณฑ์ วิธีการ และแบบการเก็บสถิติและข้อมูลการจัดทำบันทึกรายละเอียดและรายงานสรุปผลการดำเนินงานของระบบบำบัดน้ำเสีย พ.ศ.2555 ซึ่งโครงการจะต้องมีหน้าที่ดำเนินการ ดังนี้</li> <li>● จัดเก็บสถิติและข้อมูลซึ่งแสดงผลการทำงานของระบบบำบัดน้ำเสียในแต่ละวัน ตามแบบ ทส.1 และจัดเก็บไว้ ณ สถานที่ตั้งแหล่งกำเนิดมลพิษนั้นเป็นเวลา 2 ปี</li> </ul> </li> <li>- จัดทำรายงานสรุปผลการดำเนินงานของระบบบำบัดน้ำเสียแต่ละเดือนตามแบบ ทส.2 เสนอต่อเจ้าพนักงานท้องถิ่น (ผู้อำนวยการเขตบางพลัด) ภายในวันที่ 15 ของเดือนถัดไป</li> </ul> | <p>เก็บตัวอย่างน้ำทั้ง ตรวจวิเคราะห์ที่บ่อน้ำก่อนการบำบัดน้ำเสีย , บ่อส่วนตกตะกอนน้ำใส และบ่อตรวจคุณภาพน้ำทั้ง กรกฎาคม ถึง ธันวาคม 2568 เป็นต้นไป และเก็บสถิติข้อมูลการทำงานของระบบบำบัดน้ำเสีย ส่งรายงาน ทส.1 และทส.2</p> | - | ภาพที่ 5 |

| เงื่อนไขตามมาตรการป้องกันและแก้ไขผลกระทบสิ่งแวดล้อม | ผลการปฏิบัติตามมาตรการ | ปัญหา อุปสรรค และข้อเสนอแนะ | เอกสารอ้างอิง |
|---|---|---|---|
| <b>มาตรการติดตามตรวจสอบผลกระทบสิ่งแวดล้อม</b> <ul style="list-style-type: none"> <li>จัดให้มีการตรวจสอบคุณภาพน้ำ ณ จุดก่อนและหลังออกจากระบบบำบัดน้ำเสียทุก ๆ เดือน ตลอดระยะเวลาดำเนินการ โดยมีดัชนีที่ตรวจวัด ได้แก่ pH , BOD , Fat Oil&amp;Grease , Suspended Solids , Total Dissolved Solids , Sulfide , TKN , Settleable Solids , Total Coliform Bacteria , Fecal Coliform Bacteria ซึ่งมีจุดเก็บตัวอย่างน้ำของโครงการ ดังนี้ <ul style="list-style-type: none"> <li>คุณภาพน้ำทั้งก่อนการบำบัด คือส่วนแยกกาก</li> <li>คุณภาพน้ำทั้งหลังการบำบัด คือส่วนตกตะกอนน้ำใส</li> <li>คุณภาพน้ำทั้งก่อนระบายออกสู่ภายนอกโครงการ คือบ่อตรวจคุณภาพน้ำทั้ง</li> <li>โครงการจะเก็บสถิติและข้อมูลการทำงานของระบบบำบัดน้ำเสีย ตามกฎกระทรวงกำหนดหลักเกณฑ์ วิธีการ และแบบการเก็บสถิติและข้อมูลการจัดทำบันทึกรายละเอียดและรายงานสรุปผลการทำงานของระบบบำบัดน้ำเสีย พ.ศ.2555 ซึ่งโครงการจะต้องมีหน้าที่ดำเนินการ ดังนี้</li> <li>จัดเก็บสถิติและข้อมูลซึ่งแสดงผลการทำงานของระบบบำบัดน้ำเสียในแต่ละวัน ตามแบบ ทส.1 และจัดเก็บไว้ ณ สถานที่ตั้ง</li> </ul> </li> </ul> | เก็บตัวอย่างน้ำทั้ง ตรวจวิเคราะห์ที่บ่อน้ำก่อนการบำบัดน้ำเสีย , บ่อส่วนตกตะกอนน้ำใส และบ่อตรวจคุณภาพน้ำทั้ง เดือน กรกฎาคม ถึง ธันวาคม 2568 เป็นต้นไปและเก็บสถิติข้อมูลการทำงานของระบบบำบัดน้ำเสีย ส่งรายงาน ทส.1 และทส.2 | - | ภาพที่ 5 |
