## บทที่ 2

### ผลการตรวจติดตามการปฏิบัติตามมาตรการป้องกัน และแก้ไขผลกระทบสิ่งแวดล้อม

ผลการติดตามเพื่อตรวจสอบการปฏิบัติตามมาตรการป้องกันและแก้ไขผลกระทบสิ่งแวดล้อมและ  
มาตรการติดตามตรวจสอบคุณภาพของสิ่งแวดล้อม โครงการ รอยัล พาววิลเลียน หัวหิน ของบริษัท สนิทวงศ์  
จำกัด (ฉบับประจำเดือนกรกฎาคม - ธันวาคม 2568) ทำการตรวจสอบเมื่อวันที่ 12 ธันวาคม 2568

ตารางที่ 2-1 ผลการปฏิบัติตามมาตรการป้องกันและแก้ไขผลกระทบสิ่งแวดล้อม โครงการ รอยัล พาววิลเลียน หัวหิน ของบริษัท สนิทวงศ์ จำกัด (ช่วงดำเนินการ)

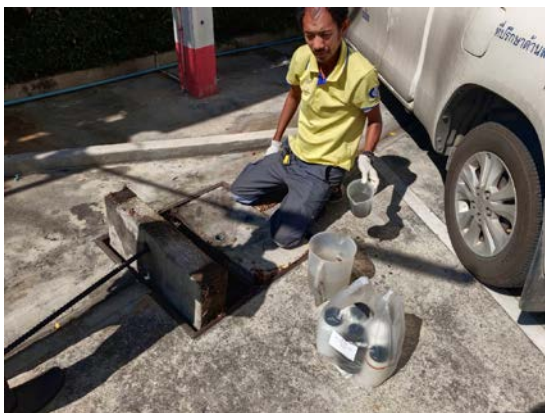
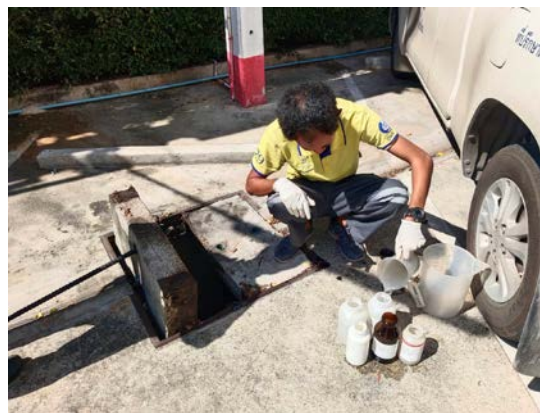
รูปที่ 2-2.1 เก็บน้ำทิ้งเมื่อวันที่ 12/12/68

รูปที่ 2-2.2 เก็บน้ำทิ้งเมื่อวันที่ 12/12/68

ดัชนีคุณภาพน้ำ	หน่วย	ผลวิเคราะห์คุณภาพน้ำทิ้ง	ค่ามาตรฐานคุณภาพน้ำทิ้ง <sup>1/</sup>
		ธันวาคม 2568	
1. ค่าความเป็นกรด-ด่าง (pH)	-	5.1	5.5-9.0
2. ค่าบีโอดี (BOD)	มก./ล.	533	≤30
3. ปริมาณของแข็งแขวนลอย (Total Suspended Solid)	มก./ล.	283	≤40
4. ปริมาณสารแขวนลอย (Total Dissolved Solid)	มก./ล.	628	≤500 <sup>2/</sup>
5. ไขมันและน้ำมัน (Grease & Oil)	มก./ล.	108	≤20
6. ปริมาณทีเคเอ็น (TKN)	มก./ล.	28.0	≤40
7. ซัลไฟด์ (Sulfide)	มก./ล.	0.48	≤3.0
8. ตะกอนหนัก (Settleable Solids)	มล./ล.	<0.5	≤0.5

ซึ่งผลจากการตรวจสอบคุณภาพน้ำของโครงการ รอยัล พาววิลเลียน หัวหิน พบว่า มีค่า BOD มีค่า ปริมาณของแข็งแขวนลอย มีค่าปริมาณสารแขวนลอย และมีค่าไขมันและน้ำมัน เกินมาตรฐาน มีค่า TKN ค่า Sulfide 0 และมีค่า ตะกอนหนัก ที่ไม่เกินค่ามาตรฐาน

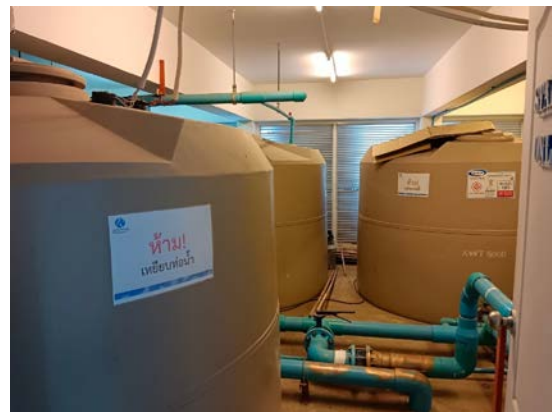
รูปที่ 2-2 ถังเก็บน้ำใช้บนชั้นหลังคา

(2) ใช้โคมไฟที่มีค่าสะท้อนแสงสูงซึ่งจะช่วยลดจำนวนหลอดไฟลงได้	✓	โครงการเลือกใช้โคมไฟที่มีค่าสะท้อนแสงสูง	-	รูปที่ 2-16
- การใช้น้ำ				
(1) ภายในโครงการ จัดให้มีถังเก็บน้ำที่เพียงพอต่อการใช้สอยของผู้พักอาศัยในแต่ละ อาคารโดยการเก็บกักน้ำประปาในถัง เก็บน้ำได้ดินความจุ 50 ลบ.ม. และมีถังเก็บ น้ำบนดาดฟ้าแต่ละอาคารมีความจุ 25 ลบ.ม./วัน เพื่อสำรองน้ำใช้ให้แก่ผู้พัก อาศัยได้นาน 101 วัน	✓	โครงการมีถังเก็บน้ำได้ดินความจุ 50 ลบ.ม. และมีถังเก็บ น้ำบนดาดฟ้าแต่ละอาคารมีความจุ 25 ลบ.ม./วัน	-	รูปที่ 2-2

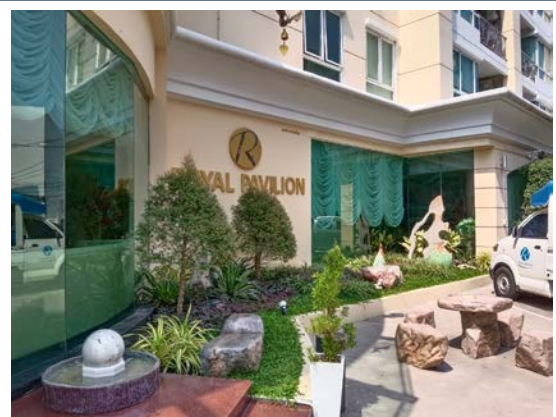
รูปที่ 2-3 พื้นที่สีเขียวของโครงการ

(3) จัดให้มีการปลูกต้นไม้ตามแบบที่ออกแบบไว้ เพื่อดูดซับปริมาณก๊าซคาร์บอนมอนอกไซด์ที่เกิดจากรถยนต์ในโครงการ	✓	มีการจัดพื้นที่สีเขียวภายในโครงการ	-	รูปที่ 2-3
<b>1.6 แหล่งน้ำธรรมชาติและคุณภาพน้ำผิวดิน</b>

(2) จัดให้มีพื้นที่สีเขียวของโครงการและลานน้ำพุ	✓	โครงการจัดให้มีพื้นที่สีเขียว	-	รูปที่ 2-3
(3) จัดให้มีพนักงานดูแลทำความสะอาดภายในพื้นที่โครงการให้สะอาดเรียบร้อยและอยู่ในสภาพสวยงามอยู่เสมอ	✓	จัดให้มีเจ้าหน้าที่ดูแลอย่างสม่ำเสมอ	-	-

(2) หน้าที่โครงการจะมีบ่อน้ำพุและสวนพื้นที่สีเขียวของโครงการฯ อันจะทำให้พื้นที่ใกล้เคียงได้รับอาคารที่ร่มเย็นและบริสุทธิ์จากสวนของโครงการฯ ด้วย	✓	โครงการจัดให้มีพื้นที่สีเขียว	-	รูปที่ 2-3

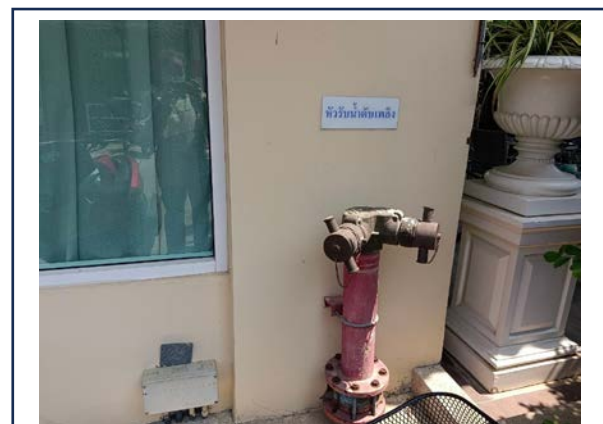
รูปที่ 2-10 หัวรับน้ำดับเพลิง

(5) ติดตั้งหัวรับน้ำดับเพลิงเพื่อเตรียมรับน้ำดับเพลิงจากภายนอกโครงการ	✓	มีการติดตั้งหัวรับน้ำดับเพลิง	-	รูปที่ 2-10
(6) ประสานงานกับสถานีดับเพลิงเทศบาลเมืองหัวหินที่ตั้งอยู่ใกล้เคียงพื้นที่โครงการ โดยยื่นแบบพื้นที่โครงการและรายละเอียดแบบของโครงการเพื่อประโยชน์ในการเข้าปฏิบัติงานหากมีเหตุเพลิงไหม้ตรวจสอบความพร้อมและประสิทธิภาพของอุปกรณ์/เครื่องมือของระบบไฟฟ้าและป้องกันอัคคีภัยเป็นประจำและพร้อมใช้งานได้ตลอดเวลาเช่นฟ้า เปิดฝา-ปิดหัวจ่ายน้ำดับเพลิง หากพบว่าชำรุดเสียหาย ให้รีบดำเนินการปรับปรุงซ่อมแซม	✓	เมื่อเกิดเหตุจะประสานงานกับเทศบาลเมืองหัวหิน และจัดให้มีเจ้าหน้าที่ตรวจสอบอุปกรณ์ดับเพลิงอย่างสม่ำเสมอ	-	-
<b>3 คุณค่าต่อคุณภาพชีวิต</b>				
<b>3.1 สภาพเศรษฐกิจ-สังคม</b>

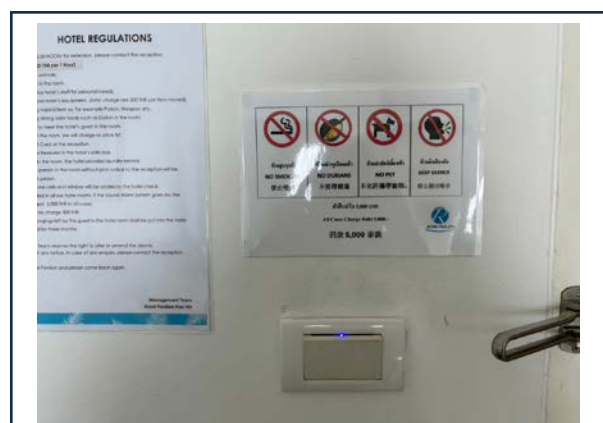
รูปที่ 2-12 ป้ายข้อกำหนดในโครงการ

(1) รมรณรงค์ป้องกัน: อัคคีภัยดำเนินการโดย ฝ่ายบริหารอาคารประกาศข้อปฏิบัติเพื่อปลูกจิตสำนึกตลอดจนกระตุ้นเตือนให้เกิดความตื่นตัวให้ความสำคัญและมีทัศนคติที่ดีเช่นจัดให้มีข้อปฏิบัติและข้อห้ามไว้ในสถานที่ต่างๆตามความเหมาะสม เช่น ป้ายห้ามสูบบุหรี่ ป้ายห้ามวางสิ่งของกีดขวางทางเดินหรือเส้นทางอพยพ และช่องบันไดมีไฟจุดติดตั้งอุปกรณ์แจ้งเหตุและอุปกรณ์ดับเพลิง	✓	โครงการมีการติดตั้งป้ายห้ามสูบบุหรี่	-	รูปที่ 2-12

(1) มีการกำหนดกฎระเบียบในการเข้าพักอาศัยเพื่อความเป็นระเบียบเรียบร้อยภายในอาคาร	✓	มีการกำหนดระเบียบเข้าพักภายในโครงการ	-	รูปที่ 2-12
(2) จัดให้มีพนักงานที่จะดูแลและดำเนินการต่างๆในส่วนกลางที่สามารถให้บริการผู้พักอาศัยและช่วยดูแลไม่ให้เกิดกิจกรรมของโครงการก่อให้เกิดความเดือดร้อนรำคาญแก่ผู้ที่อยู่ข้างเคียง	✓	จัดให้มีเจ้าหน้าที่ดูแลอย่างสม่ำเสมอ	-	-

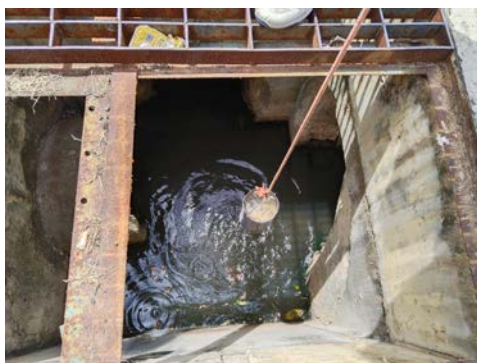
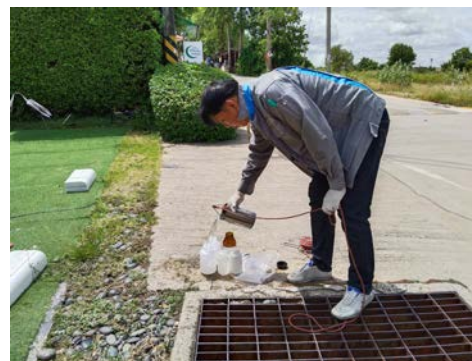
รูปที่ 2.2.1-1 แสดงการเข้าเก็บตัวอย่างคุณภาพน้ำภายในโครงการโรงแรม อีสพานา เมื่อ วันที่ 24 มิถุนายน 2567

เก็บตัวอย่างน้ำบริเวณจุดปล่อยน้ำออก
