โครงการเคอะคิทท์ พลัส สุขุมวิท 113 เข้าข่ายโครงการที่ต้องจัดทำรายงานประเมินผลกระทบสิ่งแวดล้อม ตามประกาศกระทรวงทรัพยากรธรรมชาติและสิ่งแวดล้อม เสนอต่อสำนักงานนโยบายและแผนทรัพยากรธรรมชาติและสิ่งแวดล้อม (สผ.) ซึ่งได้รับความเห็นชอบแล้วตามหนังสือสำนักงานนโยบายและแผนทรัพยากรธรรมชาติและสิ่งแวดล้อม ที่ ทส 1010.5/1673

ชื่อโครงการ	โครงการเดอะคิทท์ พลัส สุขุมวิท 113
สถานที่ตั้งโครงการ	ถนนซอยสำโรงเหนือ 7 และถนนซอยสุขุมวิท 113 ถนนสุขุมวิท ตำบล สำโรงเหนือ อำเภอ เมือง สมุทรปราการ จังหวัดสมุทรปราการ
ชื่อเจ้าของโครงการ	บริษัท เสนาดีเวลลอปเม้นท์ จำกัด (มหาชน)

ผลการปฏิบัติตามมาตรการป้องกันและแก้ไขผลกระทบสิ่งแวดล้อม

ตารางที่ 2 แบบรายงานผลการปฏิบัติตามมาตรการป้องกันและแก้ไขผลกระทบสิ่งแวดล้อมของโครงการอาคารชุดเดอะคิท์ พลัส สุขุมวิท 113

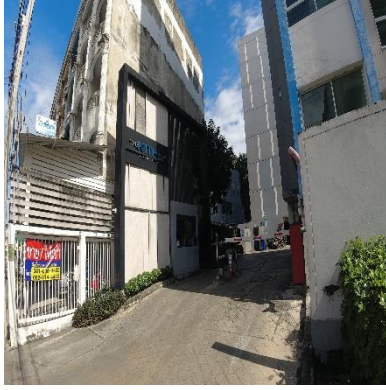
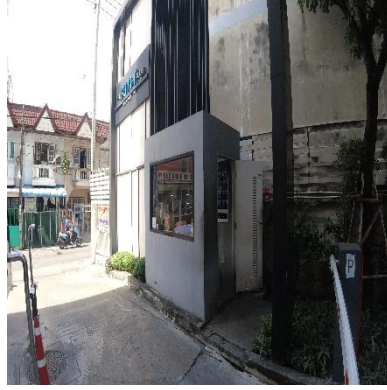
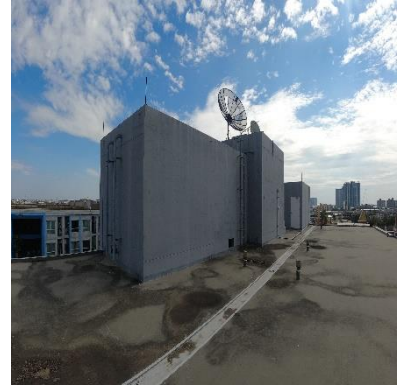
ภาพที่ 2.1 ภาพโครงการปัจจุบัน

ดัชนีผลกระทบสิ่งแวดล้อม	บริเวณที่ตรวจสอบ	ดัชนีผลกระทบสิ่งแวดล้อม	ความถี่ในการตรวจวัด	ผลการปฏิบัติตามมาตรการ ฯ	เอกสารอ้างอิง
1. คุณภาพอากาศ	ถนนและทางเดินรถ ภายในโครงการ	ดูแลรักษาสภาพถนนและทางเดินรถ ภายในโครงการให้สะอาดและมีสภาพดีอยู่เสมอ ในกรณีที่พบว่าถนนและทางเดินรถมีการชำรุด ให้ดำเนินการซ่อมแซมหรือปรับปรุงเปลี่ยนใหม่โดยทันที	เดือนละ 1 ครั้ง ตลอดระยะดำเนินการ	โครงการต้องตรวจสภาพถนนและทางเดินรถให้อยู่ในสภาพสะอาดและมีสภาพดีอยู่เสมอ	ภาพที่ 2.1-4

2. เสียง	ถนนและทางเดินรถ ภายในโครงการ	ตรวจสอบป้ายควบคุมความเร็วของยานพาหนะในบริเวณพื้นที่โครงการ เช่น ป้ายจำกัดความเร็ว	เดือนละ 1 ครั้ง ตลอดระยะดำเนินการ	โครงการต้องตรวจสอบป้ายควบคุมความเร็วของยานพาหนะในบริเวณพื้นที่โครงการ	ภาพที่ 2.1-4

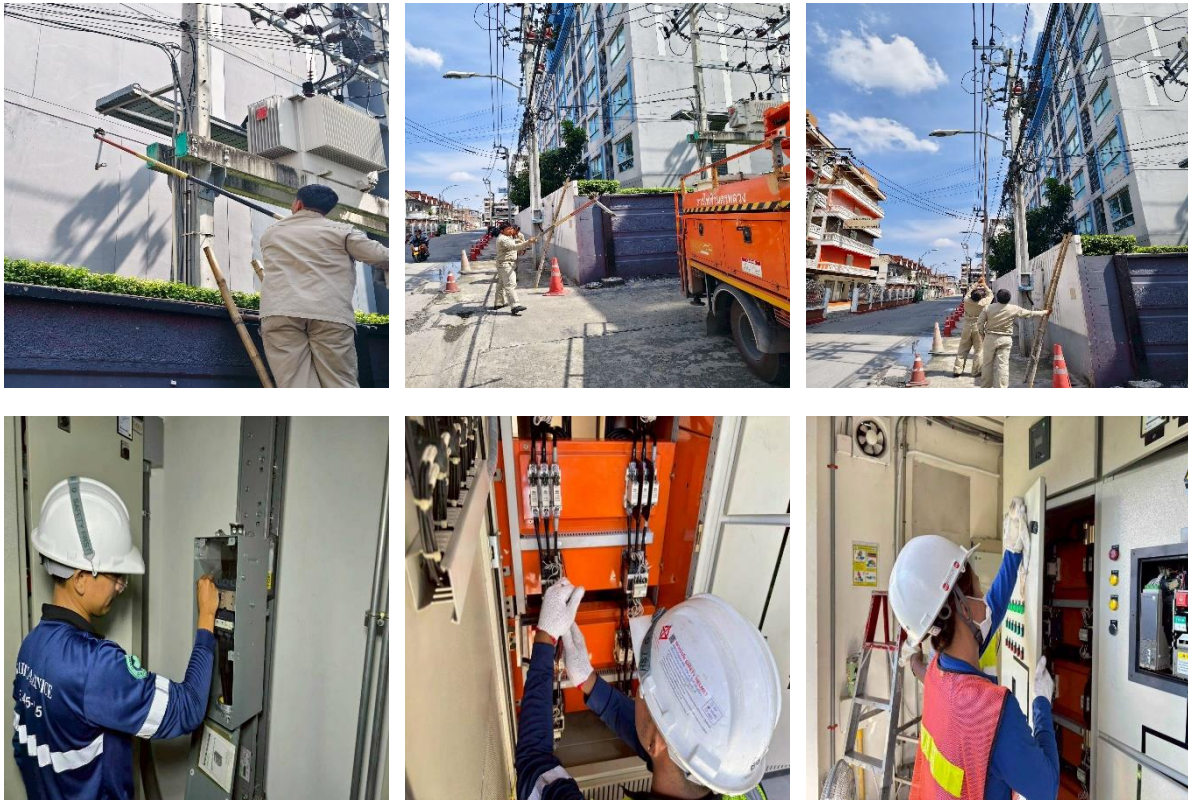
ภาพที่ 2.6 บำรุงรักษาระบบไฟฟ้าประจำปี

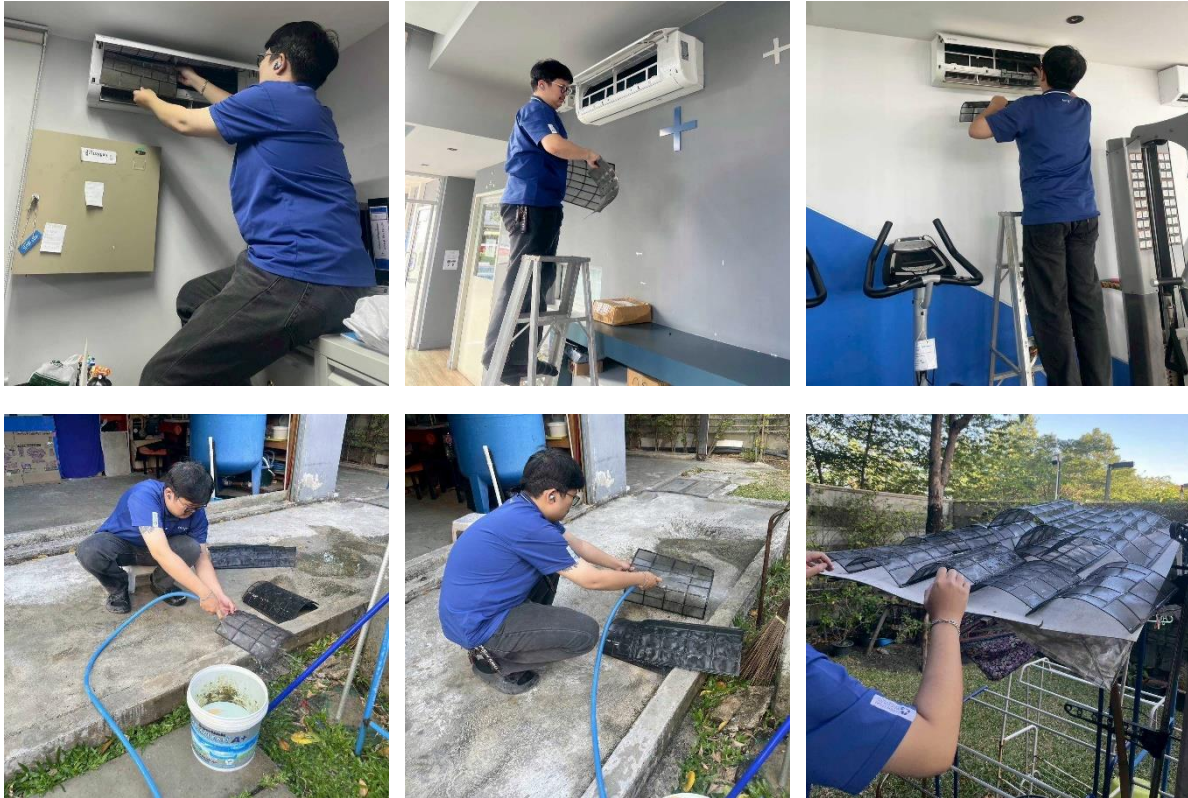
ภาพที่ 2.8 งานบำรุงรักษาระบบปรับอากาศ

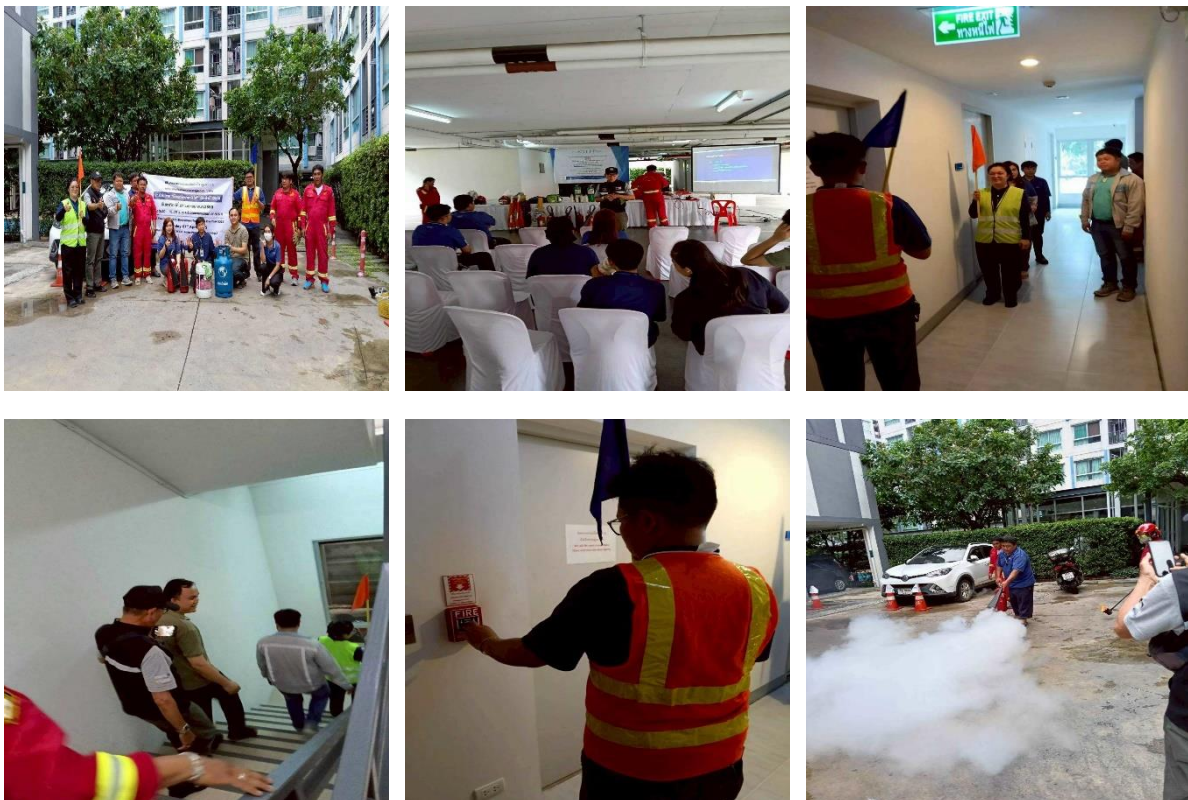
ภาพที่ 2.9 ซ้อมหนีไฟประจำปี

8.อาชีวอนามัยและความปลอดภัย/การป้องกันอัคคีภัย	อุปกรณ์ป้องกันอัคคีภัย	-ตรวจสอบอุปกรณ์ป้องกันอัคคีภัย	-ตรวจสอบอุปกรณ์ป้องกันอัคคีภัยประมาณ 2 ครั้ง/ปี	เจ้าหน้าที่ช่างประจำตรวจสอบอุปกรณ์เพลิงให้พร้อมใช้งานอยู่เสมอ	ภาพที่ 2.1-9
		-จัดให้มีการอบรมวิธีการใช้อุปกรณ์ของระบบป้องกันอัคคีภัย	-อบรมวิธีการใช้อุปกรณ์ของระบบป้องกันอัคคีภัยอย่างน้อยปีละ 1 ครั้ง	จัดให้มีการซ้อมอพยพหนีไฟเป็นประจำทุก 1 ปี	ภาพที่ 2.1-9

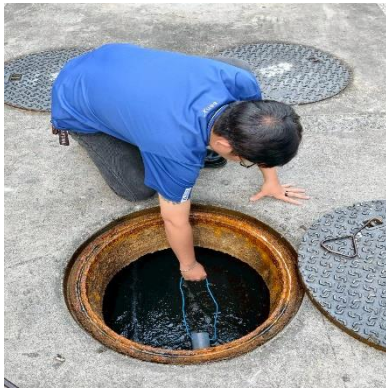
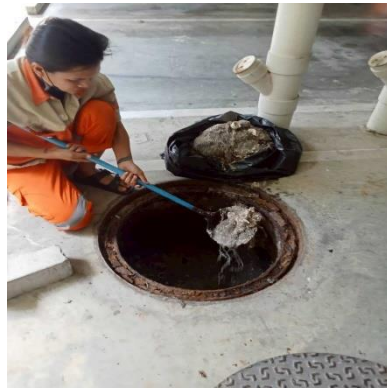
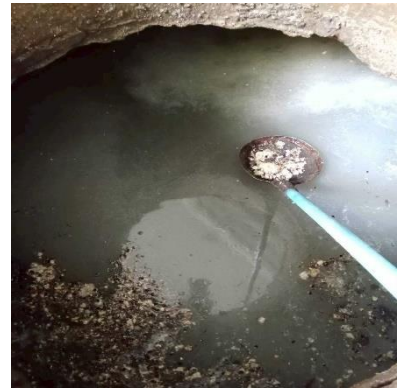
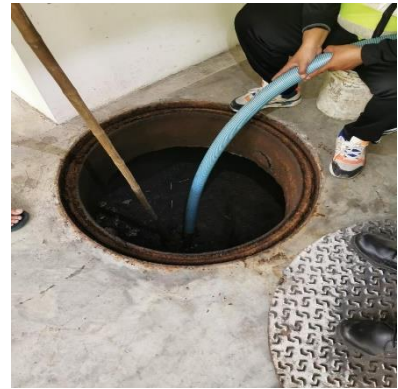
ภาพที่ 2.10 งานบำรุงรักษาระบบบำบัดน้ำเสีย และสูบสิ่งปฏิกูล

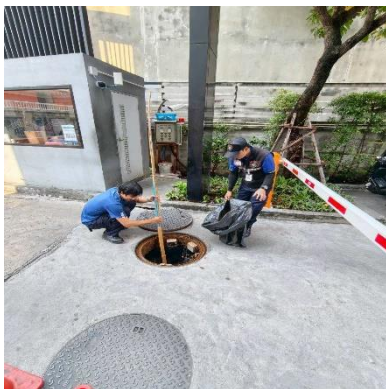
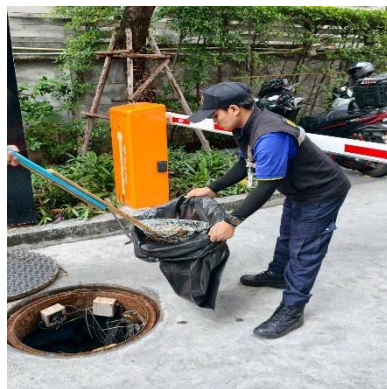
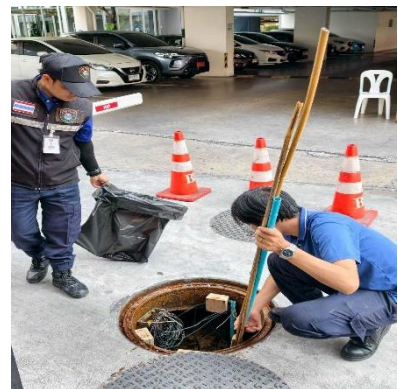
ภาพที่ 2.11 งานบำรุงรักษาระบบระบายน้ำ

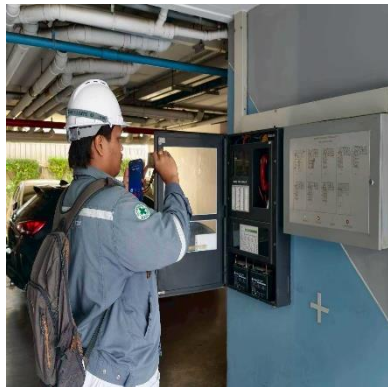
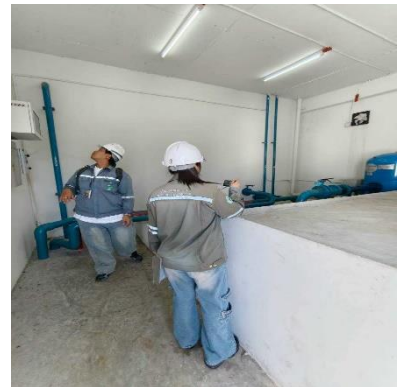
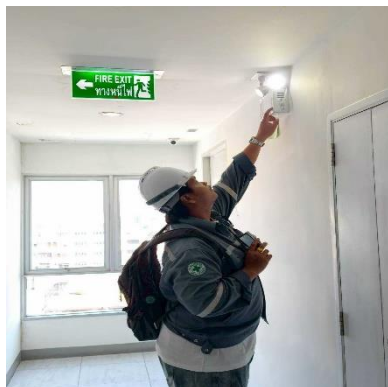
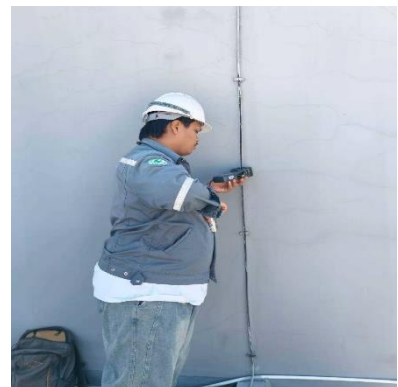
ภาพที่ 2.14 งานตรวจสอบอาคาร

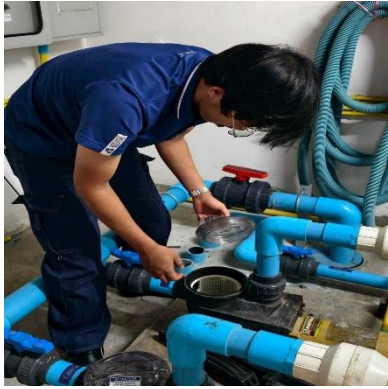
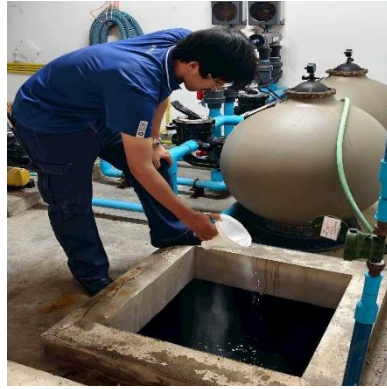
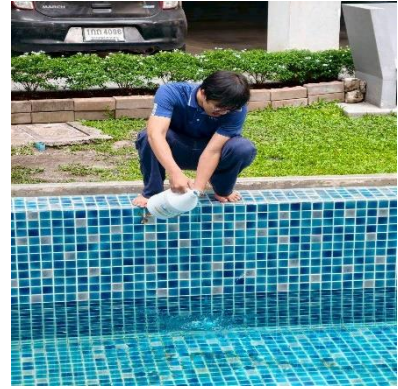
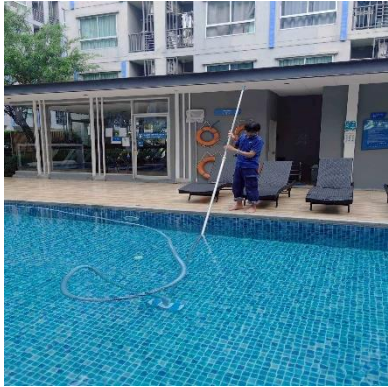
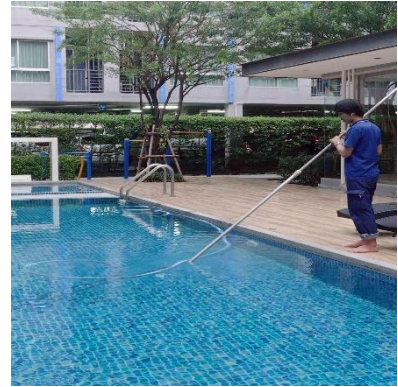
ภาพที่ 2.15 งานบำรุงรักษาระบบกรองสระว่ายน้ำ

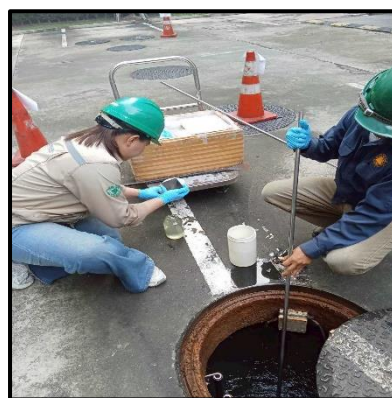
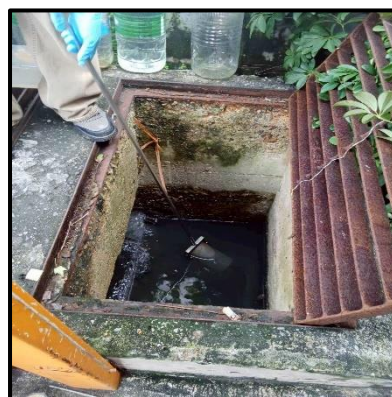
การตรวจวัดคุณภาพน้ำทิ้ง ทำการเก็บตัวอย่างคุณภาพน้ำ 6 จุด ได้แก่ จุดรวบรวมน้ำเสียเข้าระบบบำบัดน้ำเสียอาคาร A B และจุดรวบรวมน้ำเสียระบบบำบัดรวม จำนวน 3 จุด จุดระบายน้ำออกจากระบบบำบัดน้ำเสียจำนวน 1 จุด จุดส่วนแยกกากถึงบำบัดน้ำเสียสำเร็จรูป(ห้องพักขยะรวม) 1 จุด และบ่อพักน้ำสุดท้ายของระบบก่อนระบายลงสู่ระบบระบายน้ำบนถนนสาธารณะจำนวน 1 จุด เดือนละ 1 ครั้ง

การตรวจวัดคุณภาพน้ำในสระว่ายน้ำ ทำการเก็บตัวอย่างคุณภาพน้ำ 3 จุด ได้แก่ บริเวณสระว่ายน้ำผู้ใหญ่ ส่วนลึก จำนวน 1 จุด สระว่ายน้ำผู้ใหญ่ส่วนตื้น 1 จุด สระว่ายน้ำเด็ก 1 จุด เดือนละ 1 ครั้ง
