บทที่ 3

ผลการปฏิบัติตามมาตรการติดตาม
ตรวจสอบผลกระทบสิ่งแวดล้อม

โครงการ เดอะคิท์ พลัส สุขุมวิท 113 ของ นิติบุคคลอาคารชุดเดอะคิท์ พลัส สุขุมวิท113

จัดทำรายงานโดย บริษัท สมาร์ทติฟาย โฮม จำกัด

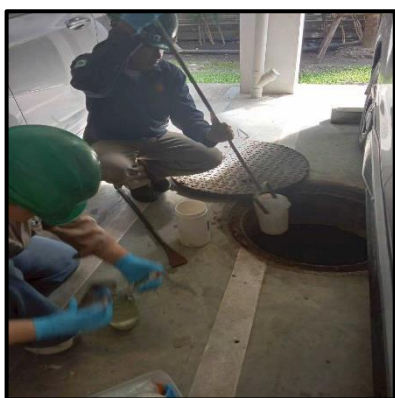
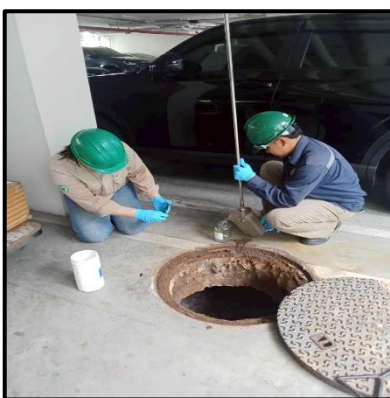
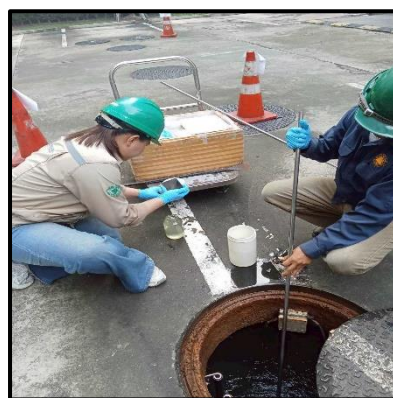
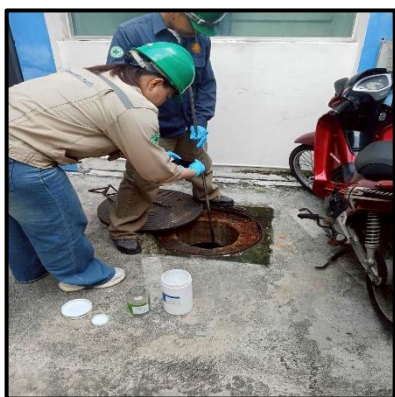
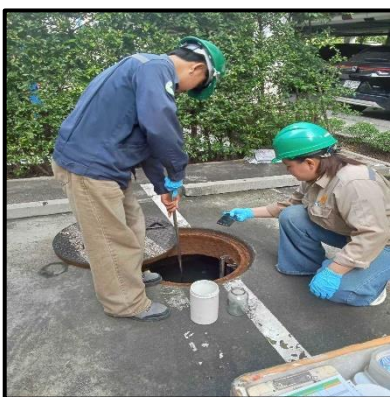
การตรวจวัดคุณภาพน้ำทิ้ง ทำการเก็บตัวอย่างคุณภาพน้ำ 6 จุด ได้แก่ จุดรวบรวมน้ำเสียเข้าระบบบำบัดน้ำเสียอาคาร A B และจุดรวบรวมน้ำเสียระบบบำบัดรวม จำนวน 3 จุด จุดระบายน้ำออกจากระบบบำบัดน้ำเสียจำนวน 1 จุด จุดส่วนแยกกากถึงบำบัดน้ำเสียสำเร็จรูป(ห้องพักขยะรวม) 1 จุด และบ่อพักน้ำสุดท้ายของระบบก่อนระบายลงสู่ระบบระบายน้ำบนถนนสาธารณะจำนวน 1 จุด เดือนละ 1 ครั้ง

การตรวจวัดคุณภาพน้ำในสระว่ายน้ำ ทำการเก็บตัวอย่างคุณภาพน้ำ 3 จุด ได้แก่ บริเวณสระว่ายน้ำผู้ใหญ่ ส่วนลึก จำนวน 1 จุด สระว่ายน้ำผู้ใหญ่ส่วนตื้น 1 จุด สระว่ายน้ำเด็ก 1 จุด เดือนละ 1 ครั้ง
