# บทที่ 3

มาตรการติดตามตรวจสอบคุณภาพ

## ผลการปฏิบัติตามมาตรการติดตามตรวจสอบผลกระทบสิ่งแวดล้อม

โครงการ นิช โมโน สุขุมวิท-ปุเจ้า ของ นิติบุคคลอาคารชุด นิช โมโน สุขุมวิท ปุเจ้า

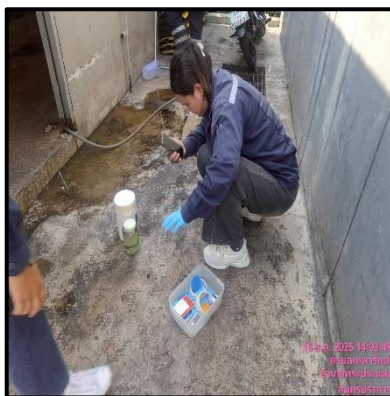
ภาพที่ 1 ภาพการเก็บตัวอย่างน้ำเสียภายในโครงการ

การตรวจวัดคุณภาพน้ำทิ้ง ทำการเก็บตัวอย่างคุณภาพน้ำ 4 จุด ได้แก่ น้ำทิ้งก่อนเข้าระบบบำบัด จำนวน 1 จุด น้ำทิ้งหลังออกระบบบำบัด จำนวน 1 จุด บ่อพักสุดท้ายก่อนระบายสู่ท่อสาธารณะ (บริเวณถนนสุขุมวิท) จำนวน 1 จุด และบ่อพักสุดท้ายก่อนระบายสู่ท่อสาธารณะ (บริเวณถนนปู้เจ้าสายเก่า) จำนวน 1 จุด

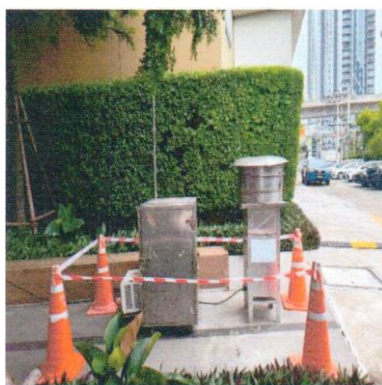
ภาพที่ 2 ภาพการเก็บตัวอย่างคุณภาพอากาศ

การตรวจวัดคุณภาพอากาศ ทำการเก็บตัวอย่างคุณภาพอากาศ 1 จุด ได้แก่ บริเวณพื้นที่ภายในโครงการ ระหว่างอาคาร B และ C ปีละ 3 ครั้ง โดยทำการตรวจวัดในช่วงฤดูมรสุมตะวันตกเฉียงเหนือ ช่วงฤดูมรสุมตะวันออกเฉียงใต้ และในช่วงเดือนกันยายน

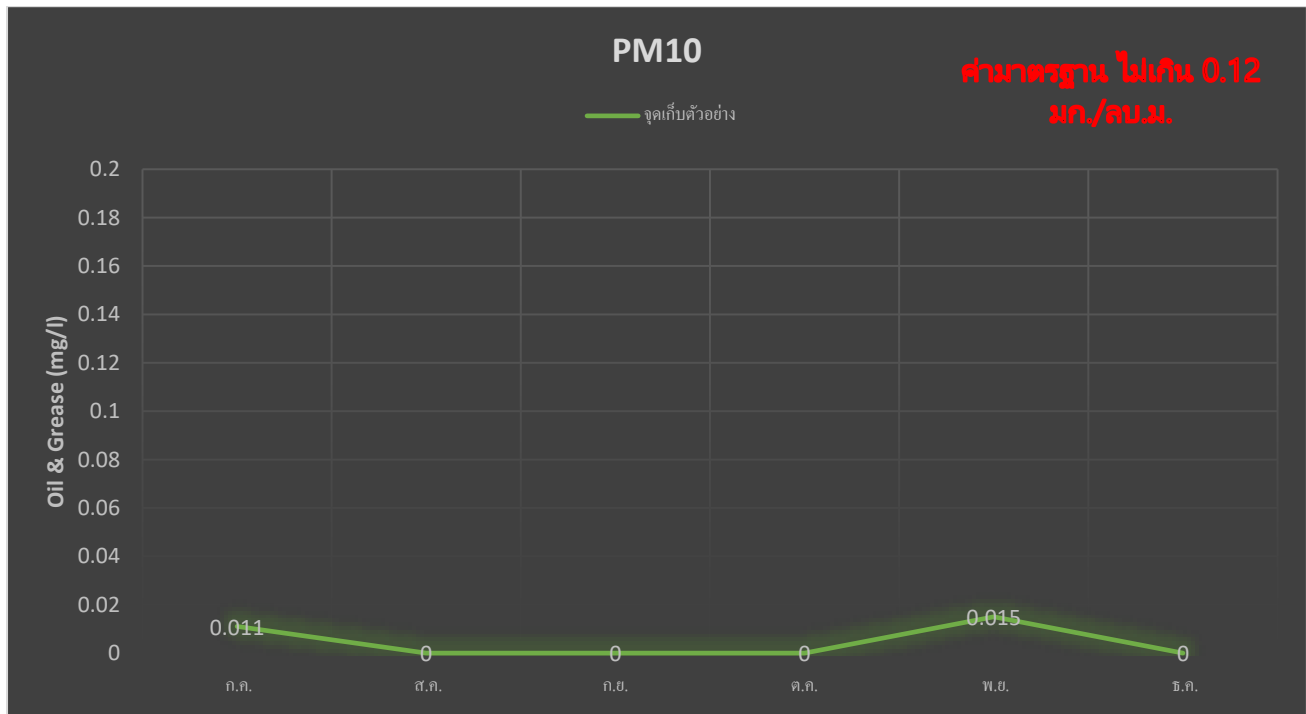
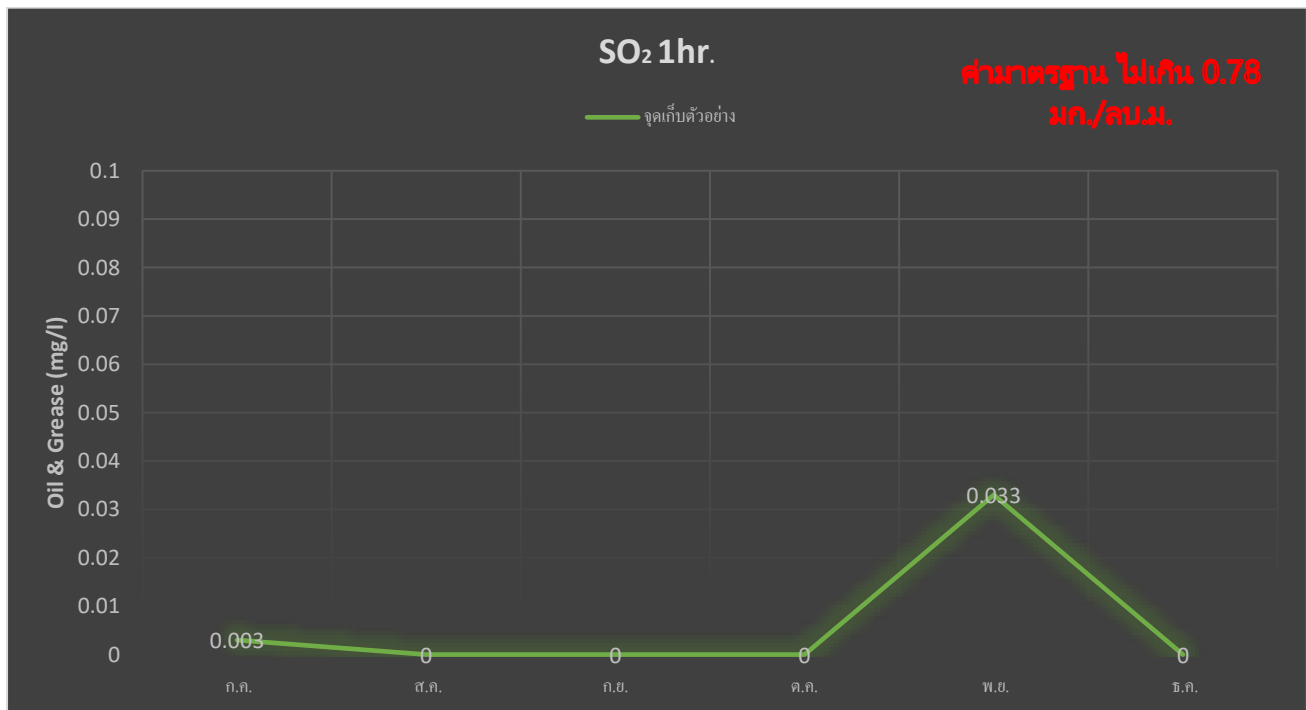
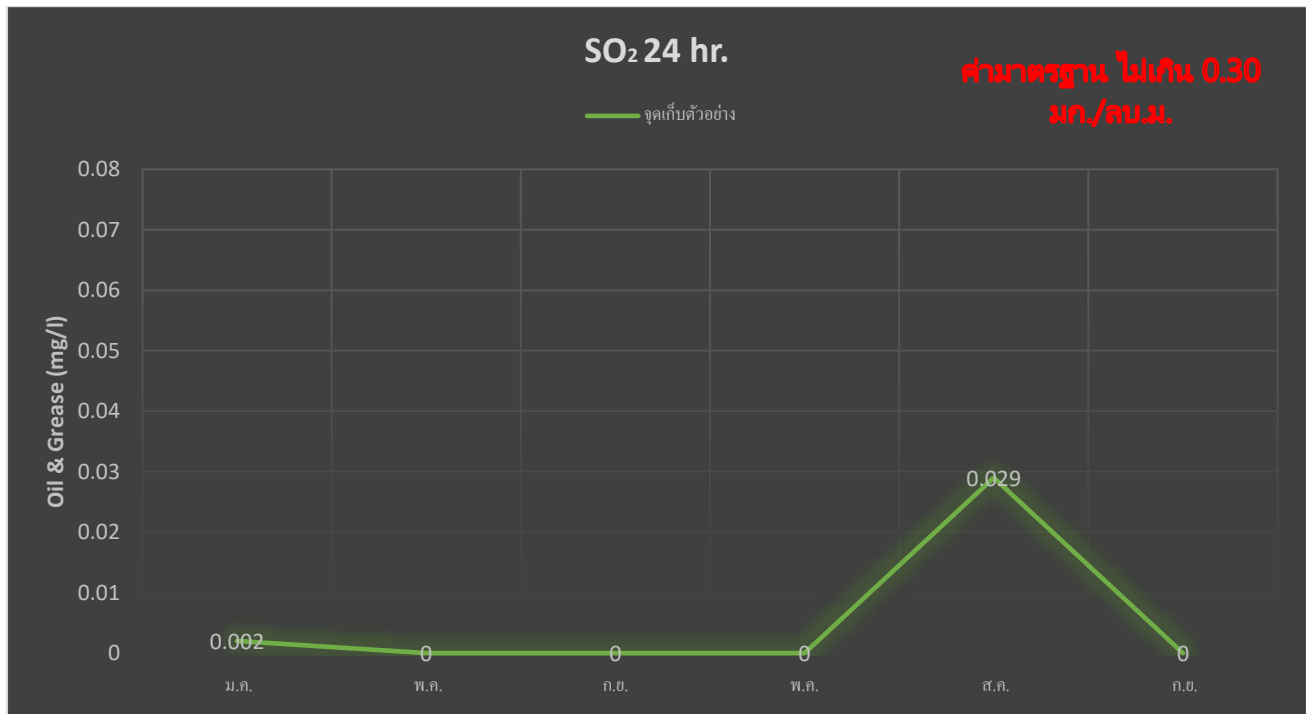
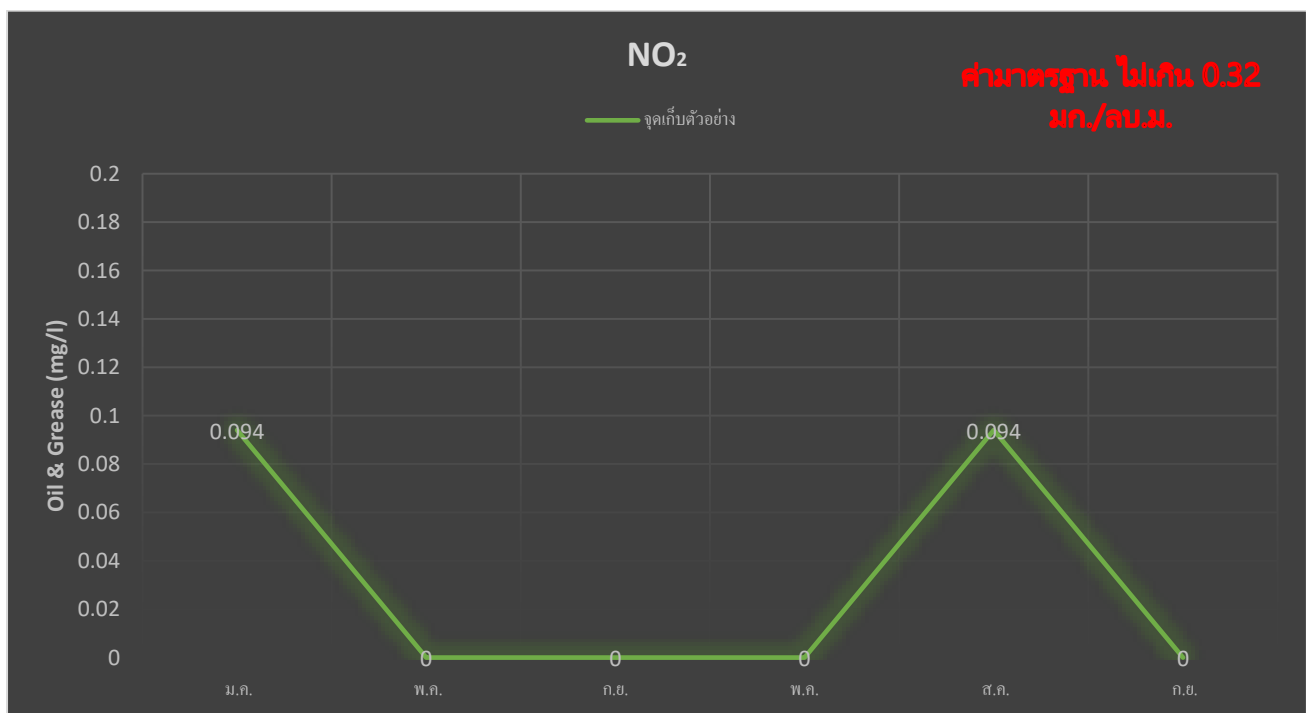
| ดัชนีคุณภาพอากาศ | | หน่วย | ผลการตรวจวัด <sup>(a)</sup> | | | | | | ค่ามาตรฐาน |
|---|---|---|---|---|--|--|--|--|---|
| PM <sub>10</sub> | | (mg/m <sup>3</sup> ) | 0.011 | 0.015 | | | | | ≤ 0.12 <sup>(3)</sup> |
| SO <sub>2</sub> | 1 hr. <sup>(5)</sup> | (mg/m <sup>3</sup> ) | 0.003 | 0.033 | | | | | ≤ 0.078 <sup>(2)</sup> |
| | 24 hrs. | (mg/m <sup>3</sup> ) | 0.002 | 0.029 | | | | | ≤ 0.30 <sup>(3)</sup> |
| NO <sub>2</sub> | | (mg/m <sup>3</sup> ) | 0.094 | 0.094 | | | | | ≤ 0.32 <sup>(4)</sup> |
