# บทที่ 3

มาตรการติดตามตรวจสอบคุณภาพ

## ผลการปฏิบัติตามมาตรการติดตามตรวจสอบผลกระทบสิ่งแวดล้อม

โครงการ โครงการ เสนาคีทท์ นลองกรุง-ลาดกระบัง เฟส2 ของ นิติบุคคลอาคารชุดเสนาคีทท์ นลอง  
กรุง-ลาดกระบัง เฟส 2

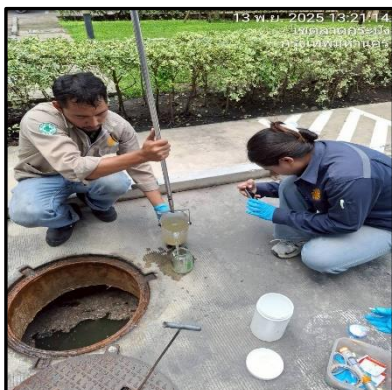
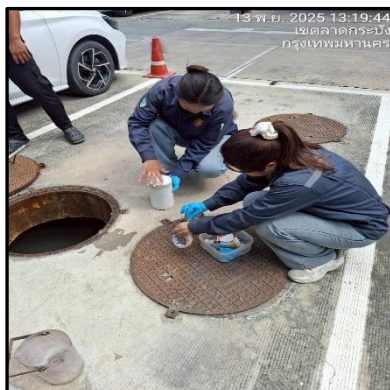
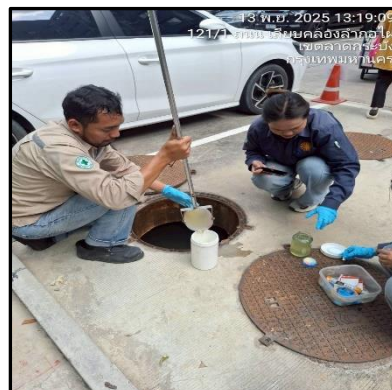
การตรวจวัดคุณภาพน้ำทิ้ง ทำการเก็บตัวอย่างคุณภาพน้ำ 2 จุด ได้แก่ จุดรวบรวมน้ำเสียเข้าระบบบำบัดน้ำเสียจำนวน 1 จุด และบ่อกักน้ำสุดท้ายของระบบก่อนระบายลงสู่ระบบระบายน้ำบนถนนสาธารณะจำนวน 1 จุด เดือนละ 1 ครั้ง

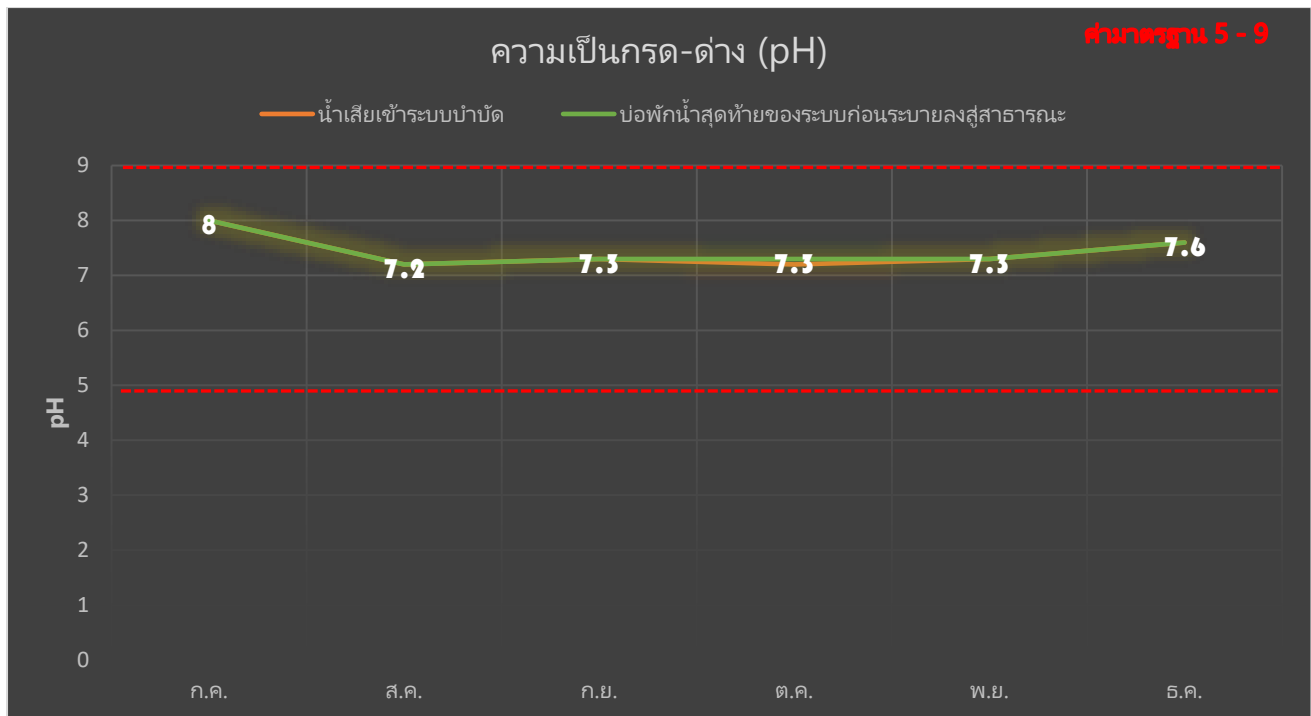
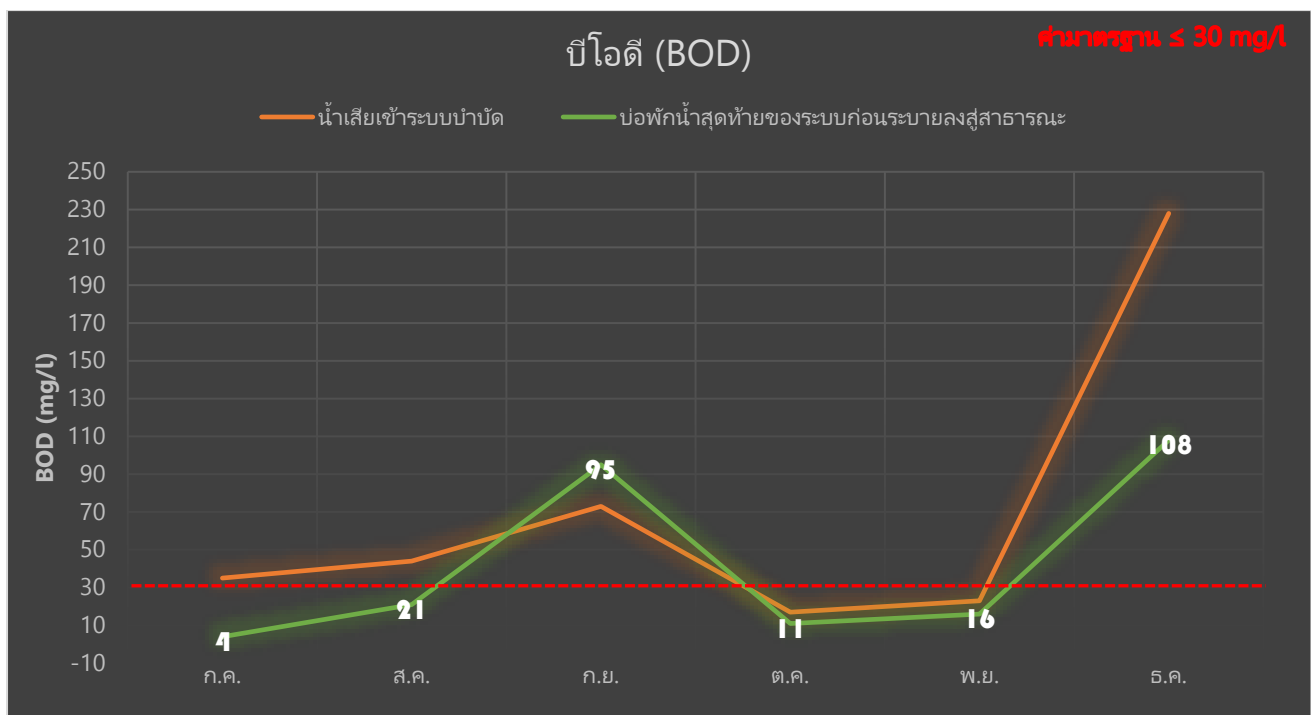
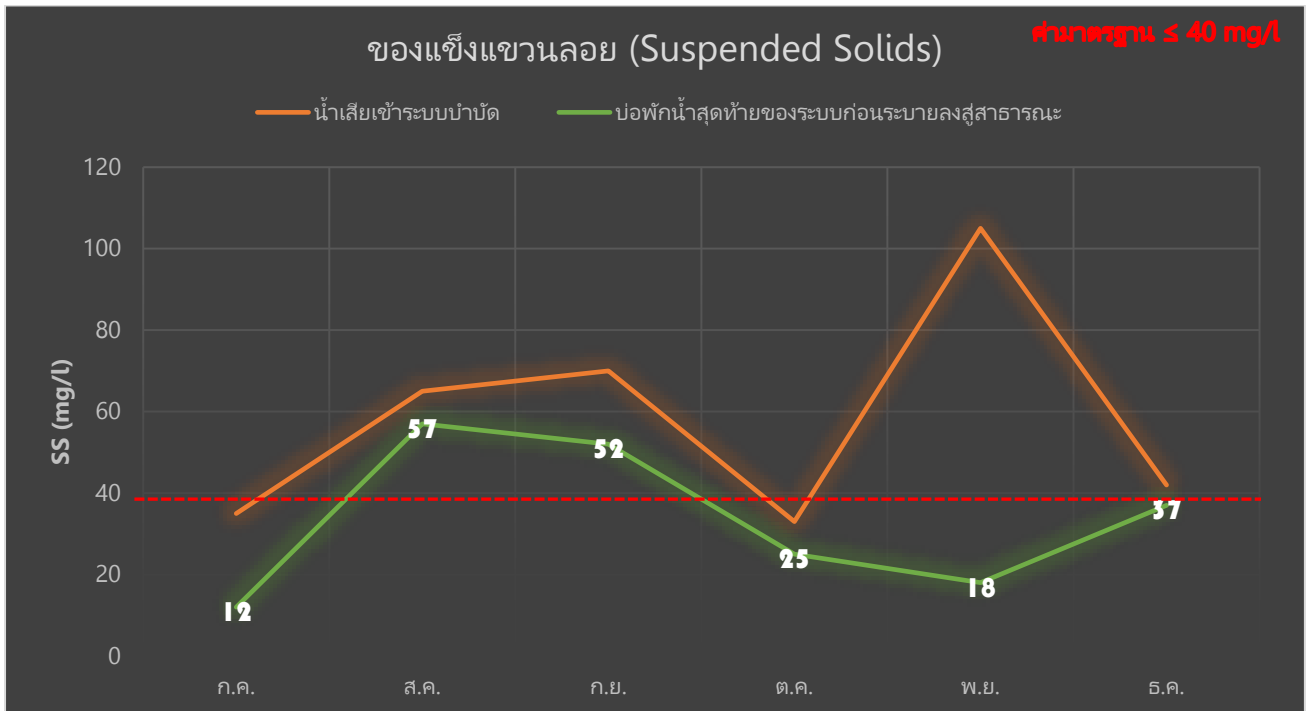
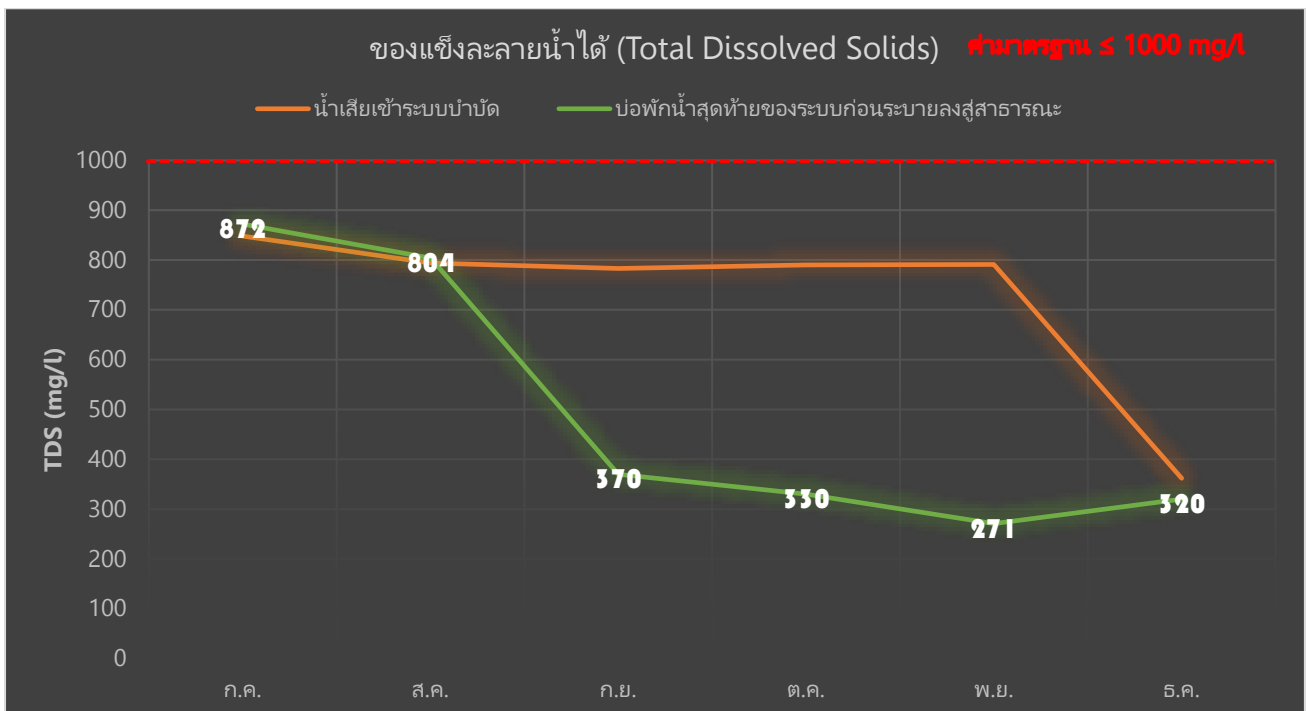
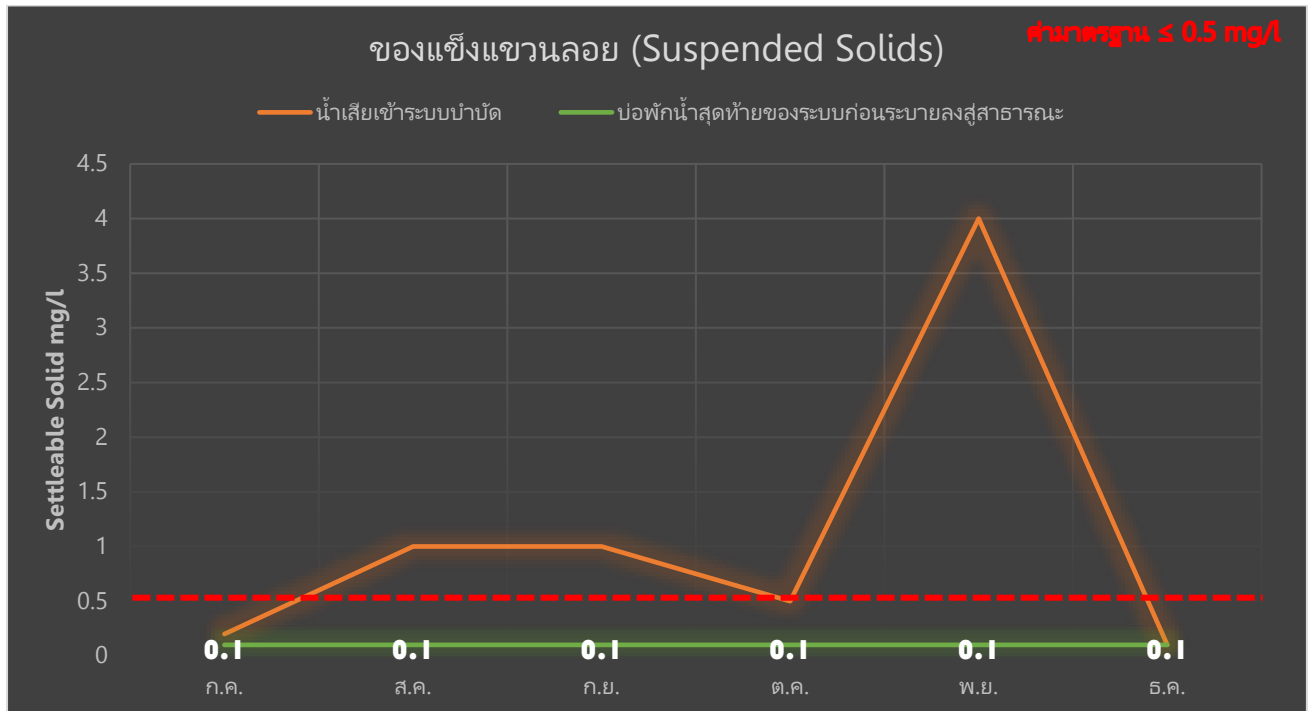
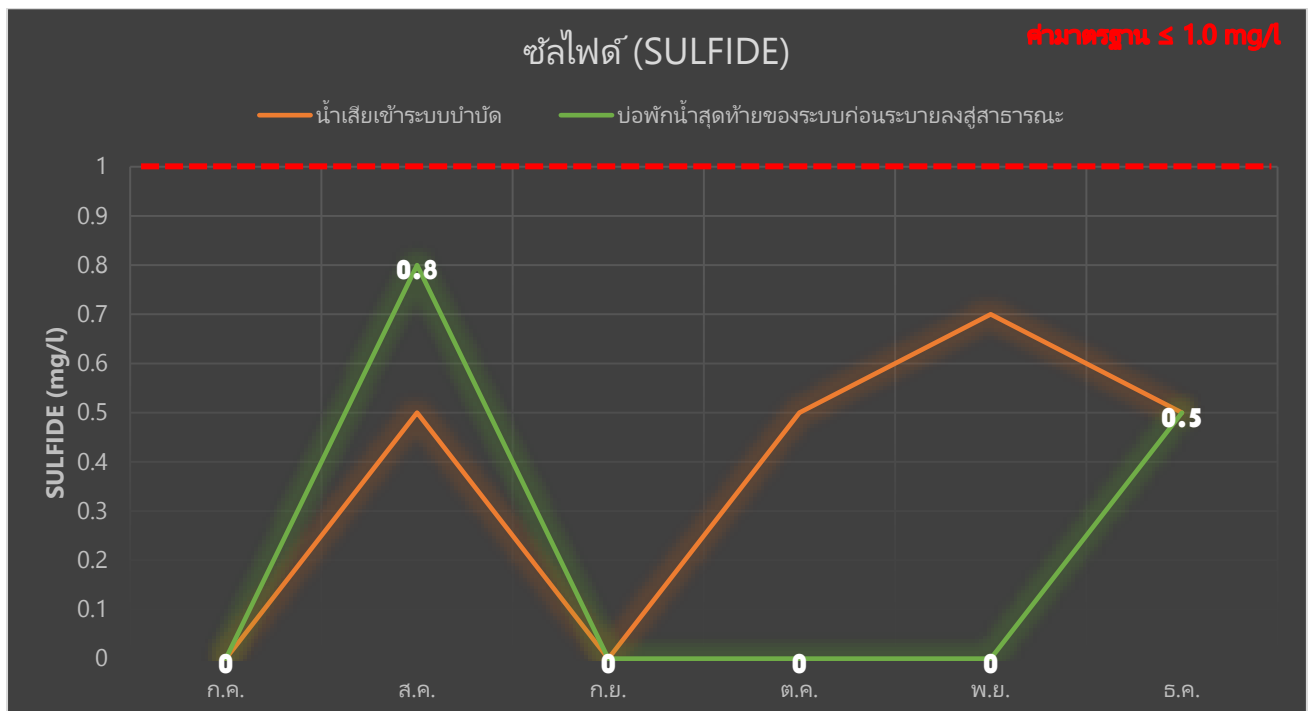
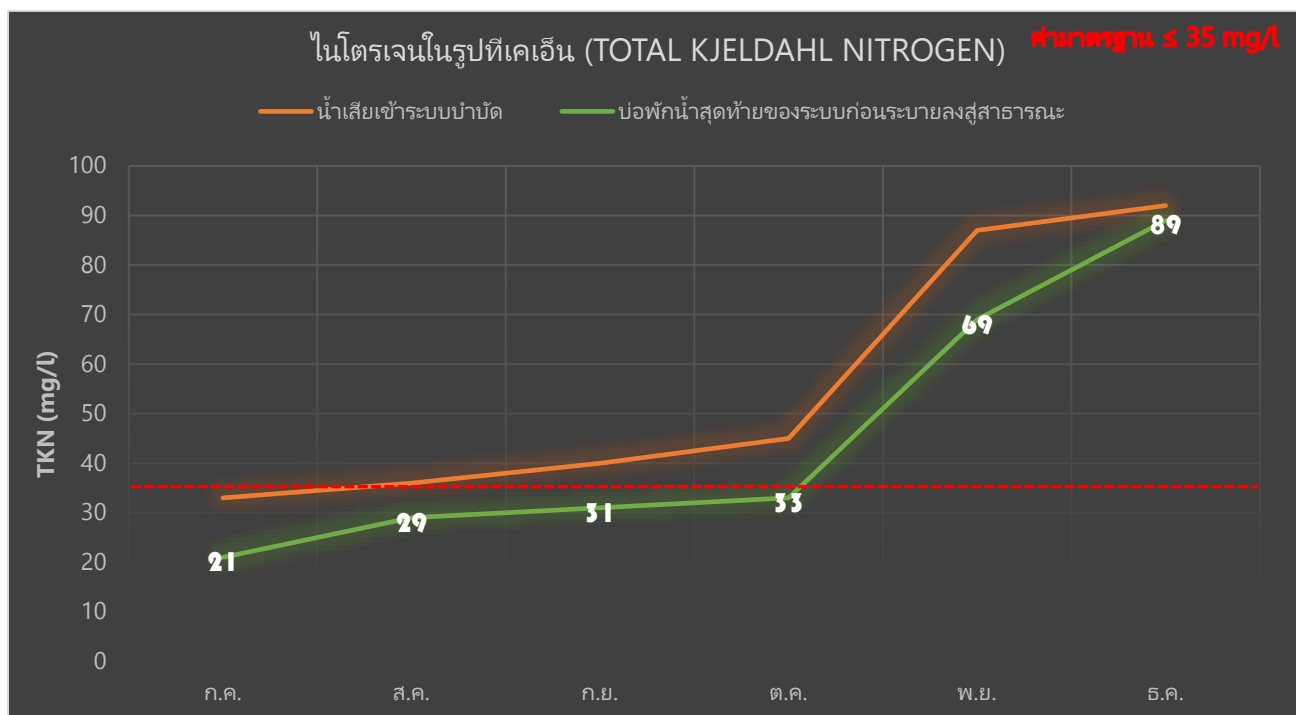
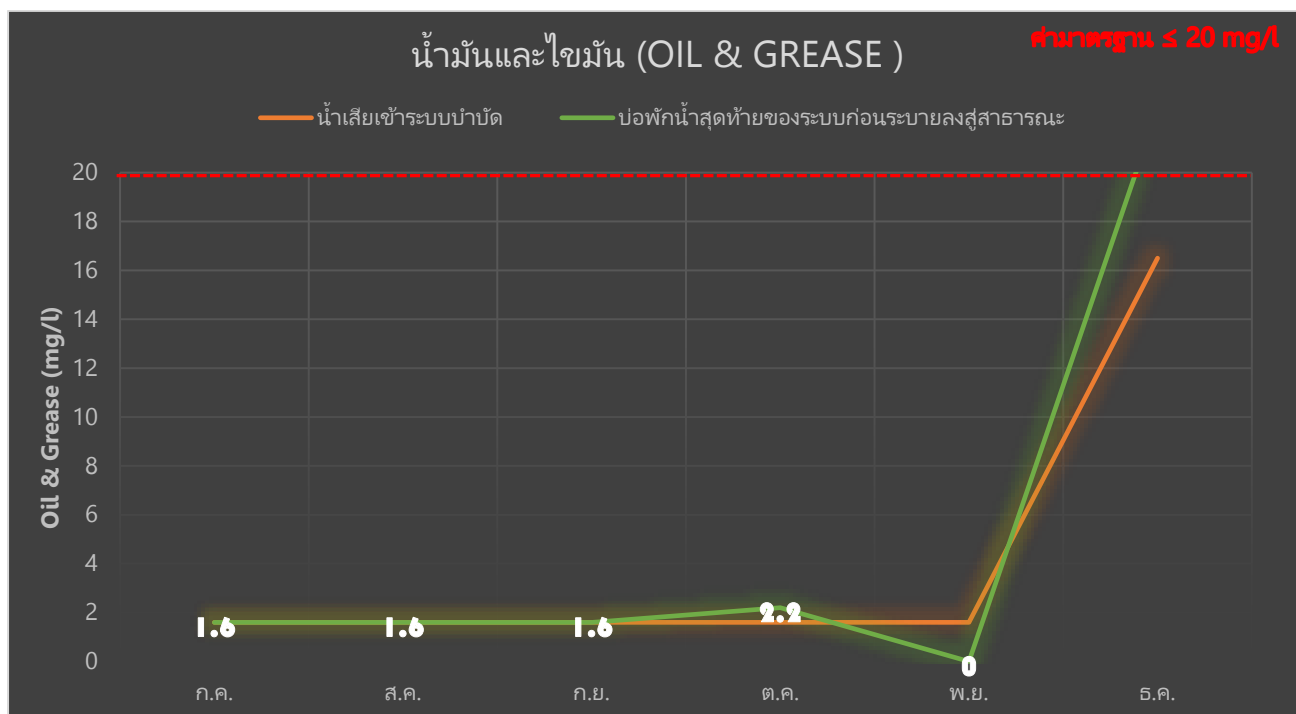
โครงการได้ดำเนินการตรวจวัดคุณภาพน้ำ และทำการเก็บตัวอย่างน้ำตามที่มาตรการกำหนด ส่งตรวจวิเคราะห์ทางห้องปฏิบัติการ เทียบกับมาตรฐานควบคุมการระบายน้ำทิ้งจากอาคารบางประเภทและบางขนาด ได้ผลวิเคราะห์ทางห้องปฏิบัติการ ดังนี้

| ดัชนีคุณภาพน้ำทิ้ง | หน่วย | ผลการตรวจวัด <sup>(๑)</sup> | | | | | | ค่ามาตรฐาน <sup>(๒)</sup> | เกณฑ์กำหนดในรายงานฯ <sup>(๓)</sup> |
|---|---|---|---|---|---|---|---|---|---|
| BOD | mg/l | 4 | 21 | 95 | 11 | 16 | 108 | ≤ 30 | |
| TKN | mg/l | 21 | 29 | 31 | 33 | 69 | 89 | ≤ 35 | |
