# บทที่ 3

## ผลการปฏิบัติตามมาตรการติดตามตรวจสอบผลกระทบสิ่งแวดล้อม

โครงการ เสนาคีทท์ เอ็มอาร์ที บางแค เฟส 2 ของ นิติบุคคลอาคารชุด เอ็มอาร์ที บางแค เฟส 2

จัดทำรายงานโดย บริษัท สมาร์ทติฟาย โสม จำกัด

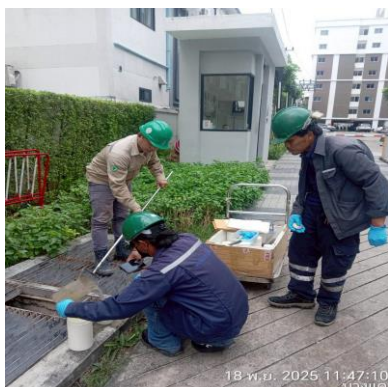
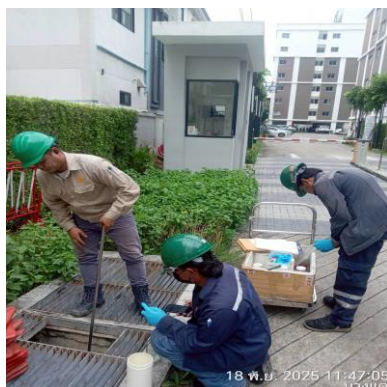
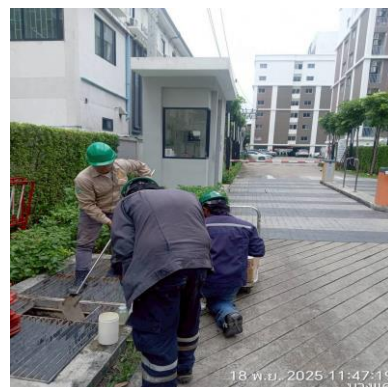
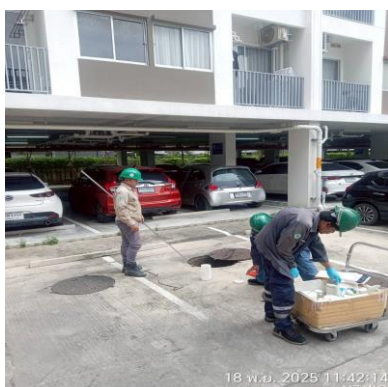
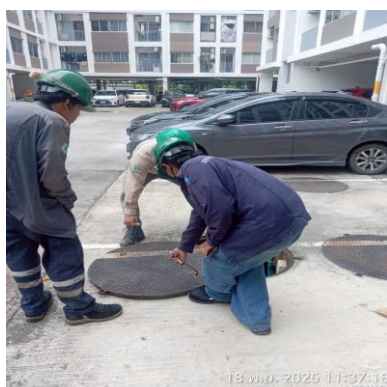
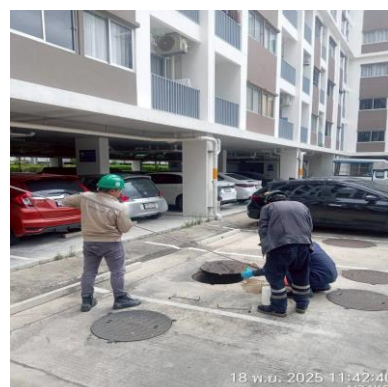
การตรวจวัดคุณภาพน้ำทิ้ง ทำการเก็บตัวอย่างคุณภาพน้ำ 3 จุด ได้แก่ จุดรวบรวมน้ำเสียเข้าระบบบำบัดน้ำเสียจำนวน 1 จุด จุดระบายน้ำออกจากระบบบำบัดน้ำเสียจำนวน 1 จุด และบ่อกักน้ำสุดท้ายของระบบก่อนระบายลงสู่ระบบระบายน้ำบนถนนสาธารณะริมถนนการะจำยอมจำนวน 1 จุด เดือนละ 1 ครั้ง
