# บทที่ 3

มาตรการติดตามตรวจสอบคุณภาพ

## ผลการปฏิบัติตามมาตรการติดตามตรวจสอบผลกระทบสิ่งแวดล้อม

โครงการ โครงการ เสนาคีทท์ ฉลองกรุง-ลาดกระบัง เฟส1 ของ นิติบุคคลอาคารชุดเสนาคีทท์ ฉลอง  
กรุง ลาดกระบัง เฟส1

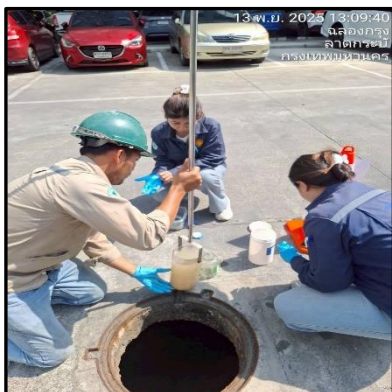
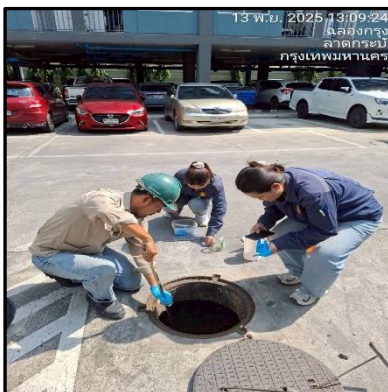
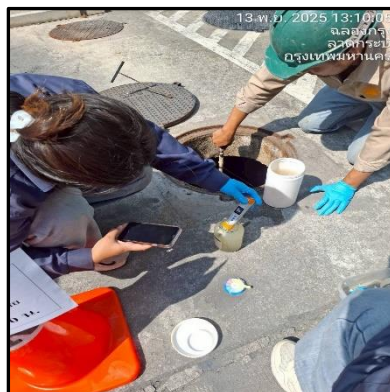
การตรวจวัดคุณภาพน้ำทิ้ง ทำการเก็บตัวอย่างคุณภาพน้ำ 2 จุด ได้แก่ จุดรวบรวมน้ำเสียเข้าระบบบำบัดน้ำเสียจำนวน 1 จุด และบ่อกักน้ำสุดท้ายของระบบก่อนระบายลงสู่ระบบระบายน้ำบนถนนสาธารณะจำนวน 1 จุด เดือนละ 1 ครั้ง
