## บทที่ 4

### ผลการตรวจวัดเพื่อตรวจติดตามคุณภาพสิ่งแวดล้อม

จากการตรวจวัดคุณภาพน้ำเพื่อตรวจติดตามคุณภาพสิ่งแวดล้อมของโครงการโรงแรมมายสมุย บีช รีสอร์ท แอนด์สปา จังหวัดสุราษฎร์ธานี ในระหว่าง เดือนกรกฎาคม – เดือนธันวาคม 2568 ซึ่งทางสถานประกอบการได้ทำการตรวจวิเคราะห์คุณภาพน้ำเสียก่อนบำบัดและน้ำทิ้งหลังบำบัด เป็นประจำทุกเดือน และวิเคราะห์น้ำใช้ เป็นประจำทุก 3 เดือน ซึ่งผลการวิเคราะห์ สามารถสรุปได้ดังต่อไปนี้

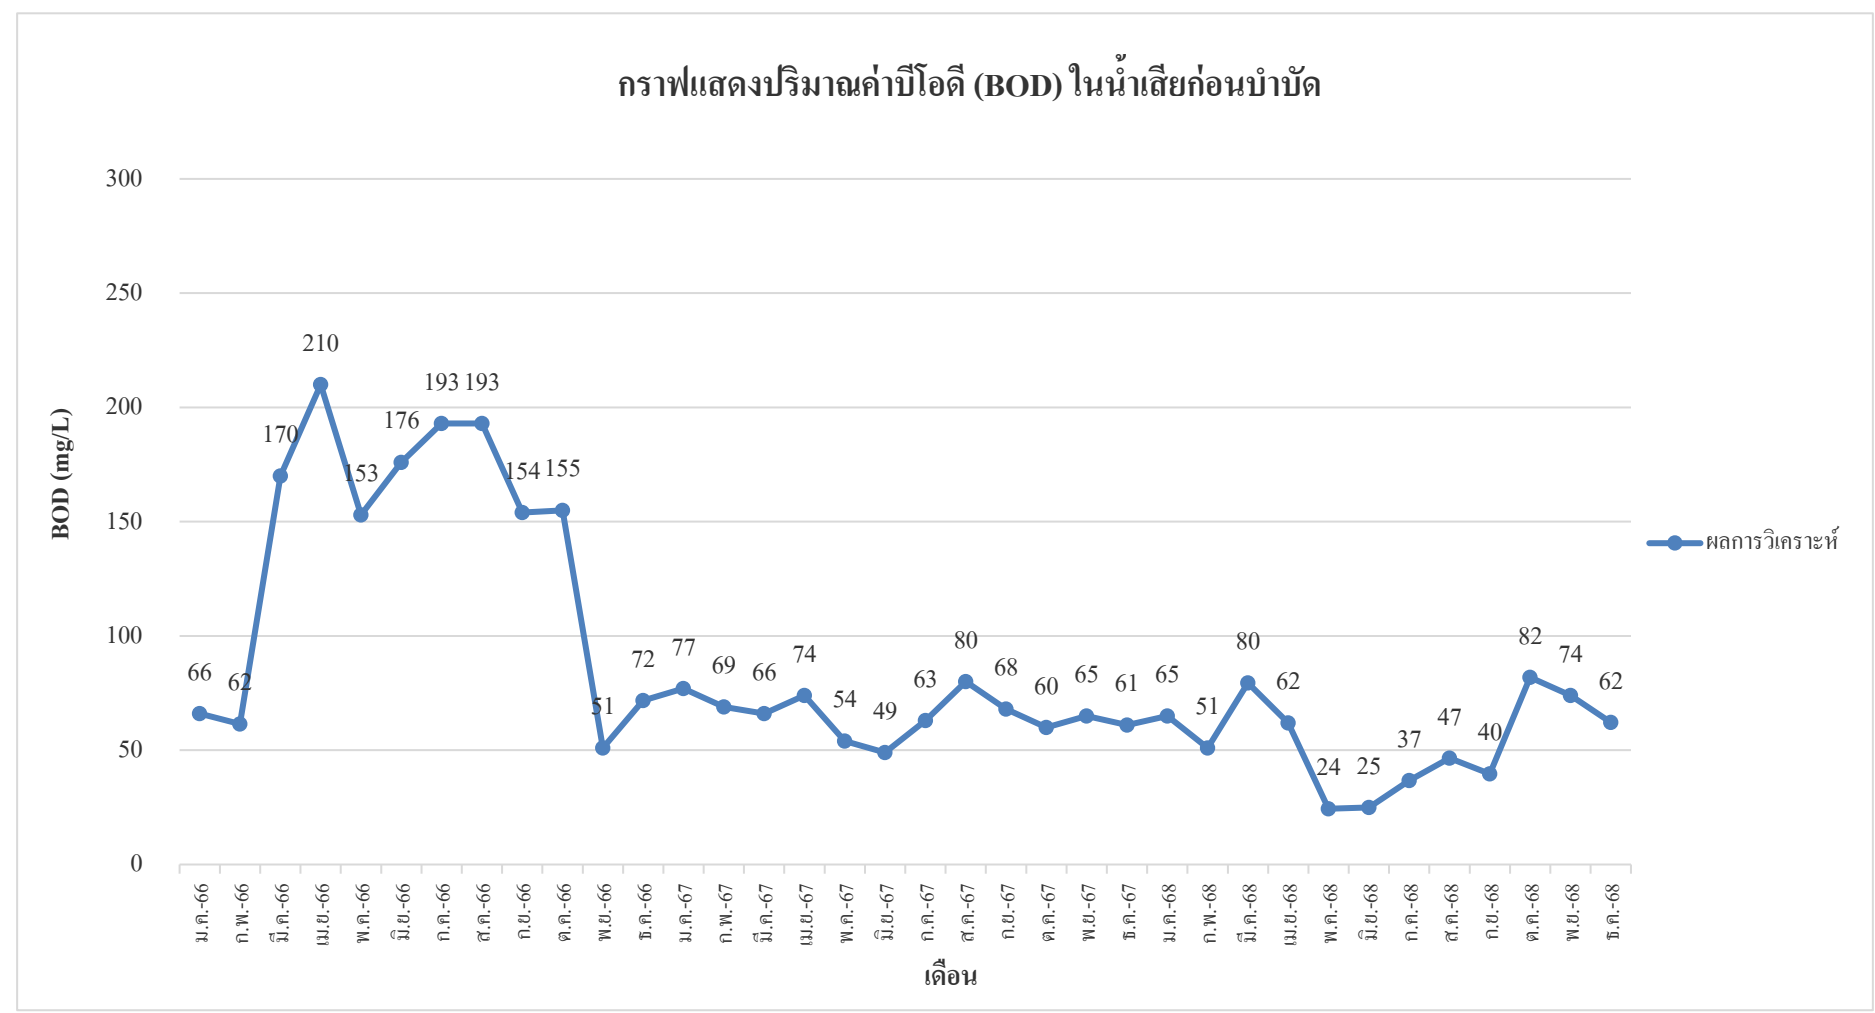
ภาพที่ 4-2 กราฟแสดงปริมาณค่าบีโอดี (BOD) ในน้ำเสียก่อนบำบัด

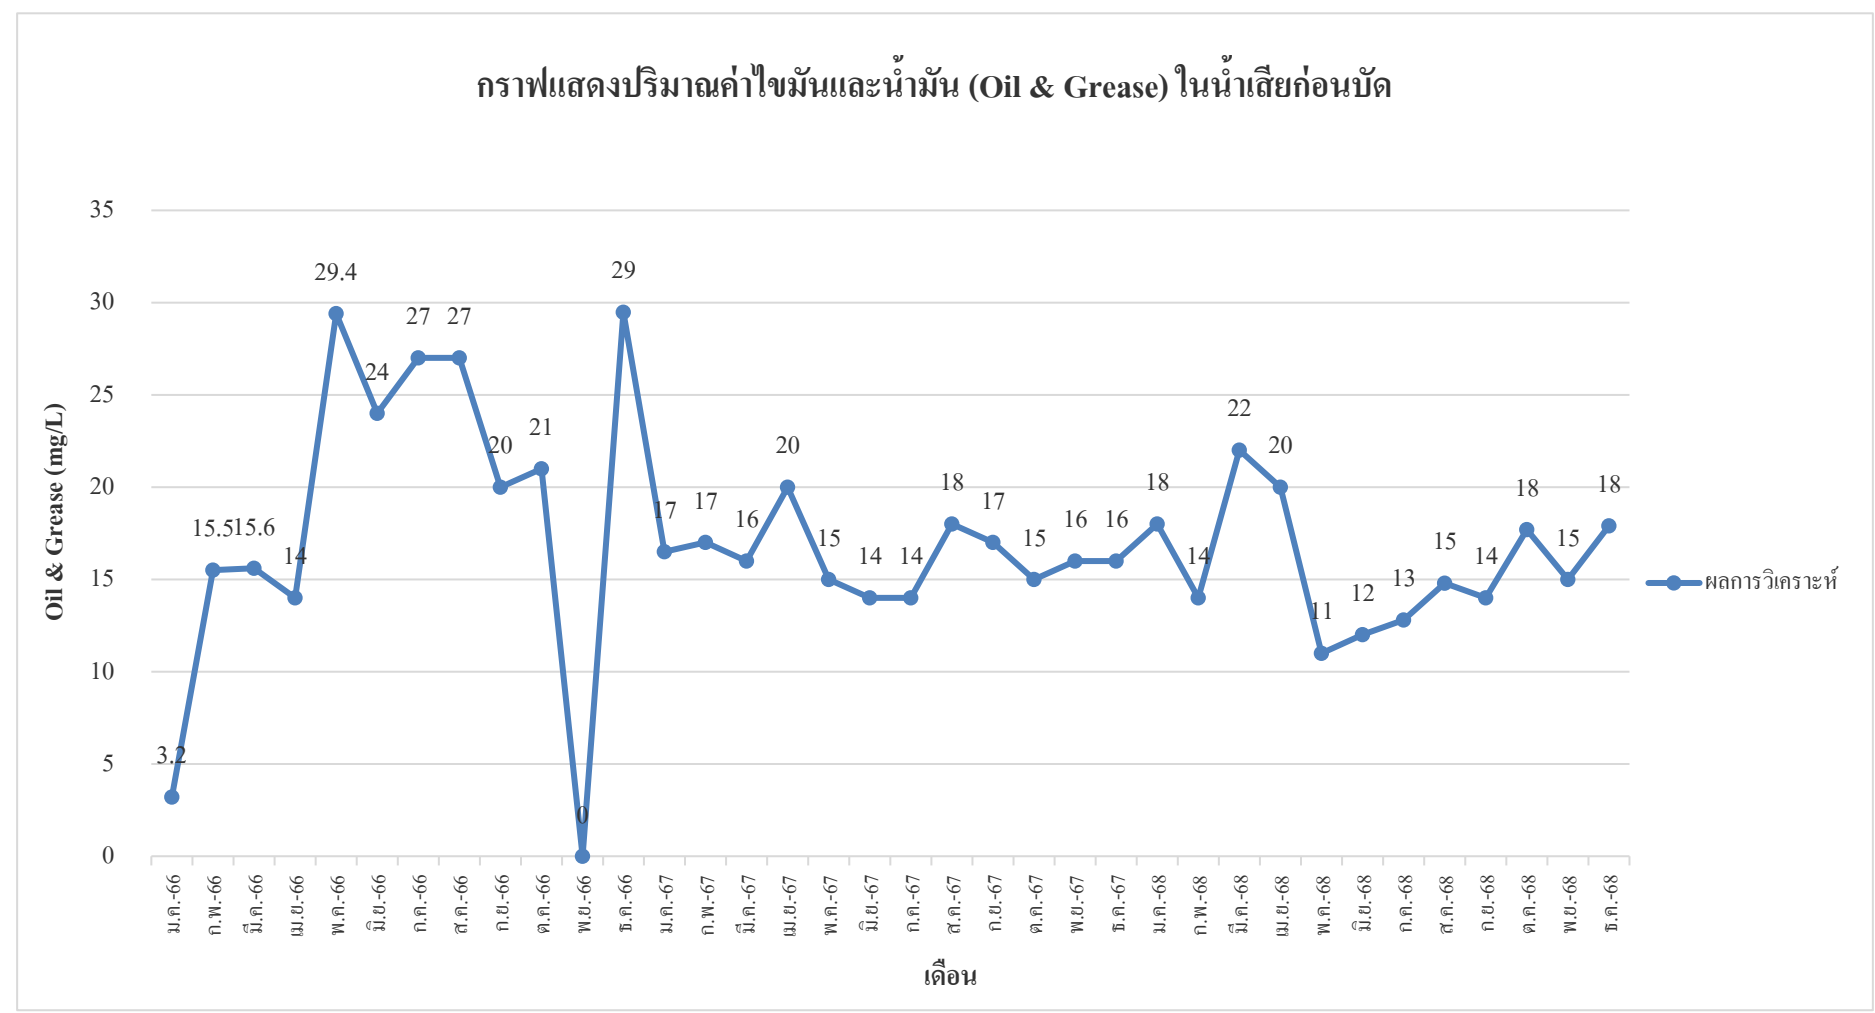
ภาพที่ 4-5 กราฟแสดงปริมาณค่าไขมันและน้ำมัน (Oil & Grease) ในน้ำเสียก่อนบำบัด

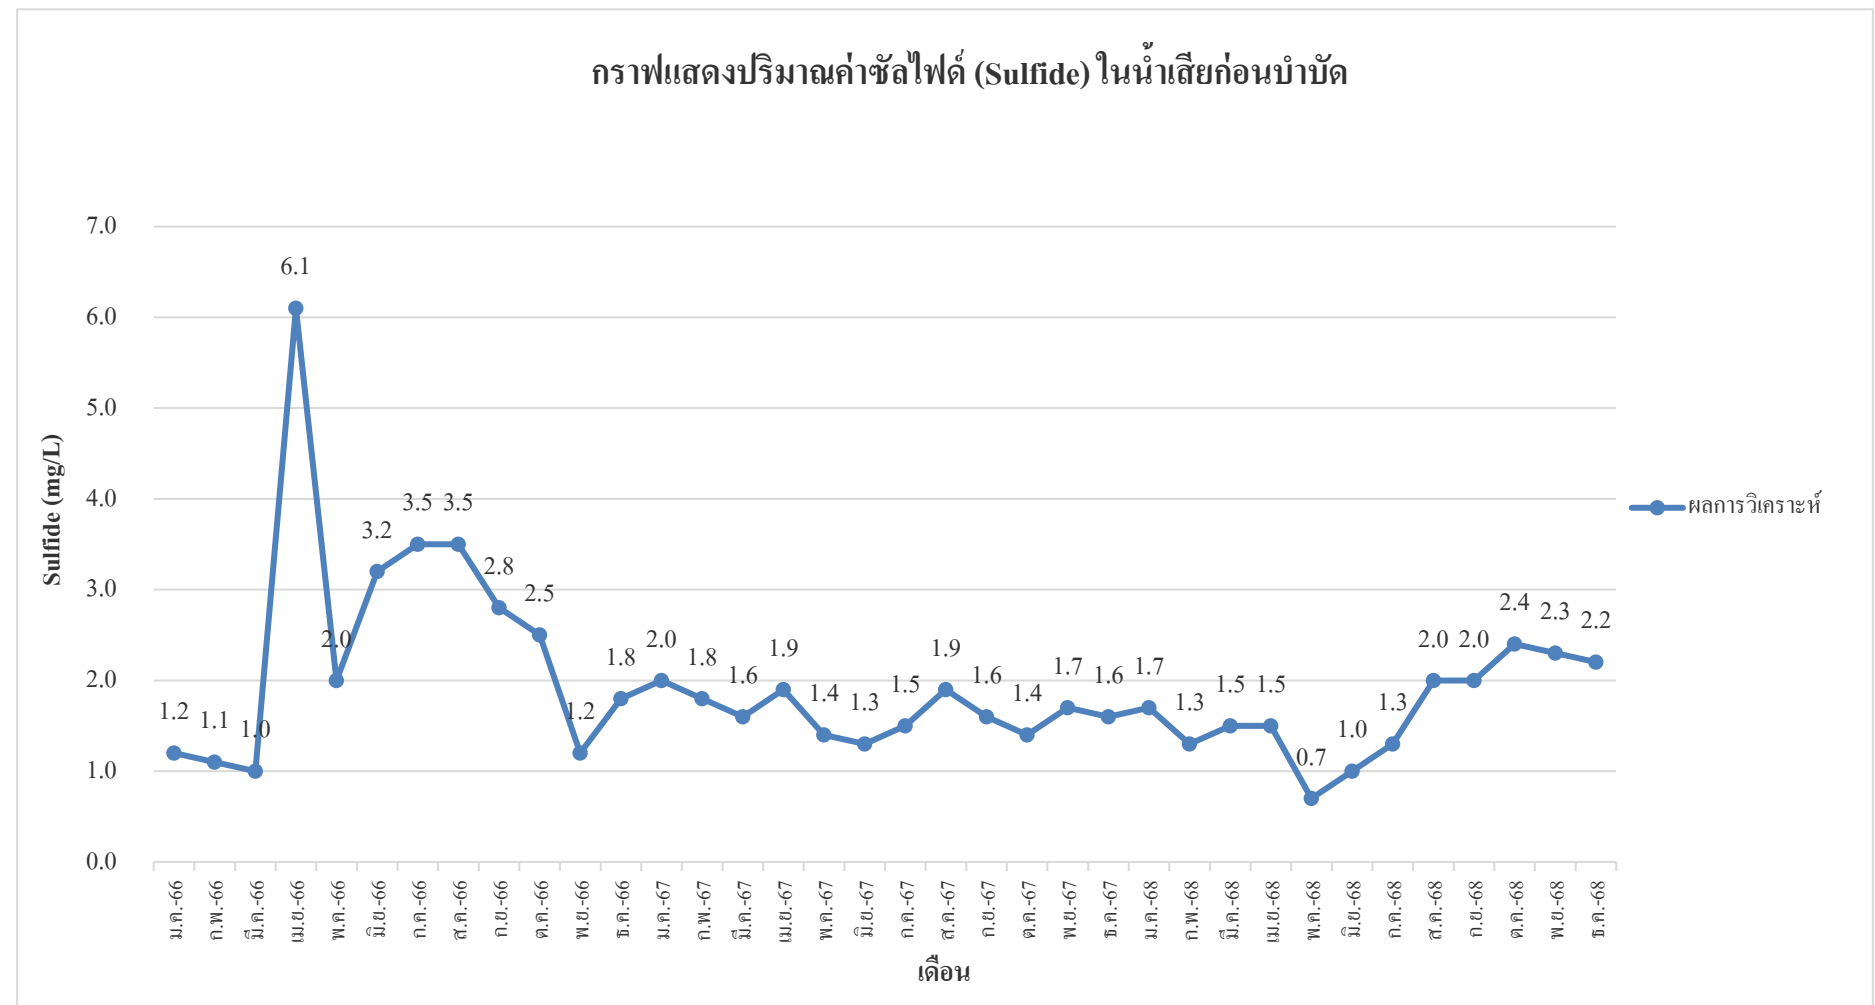
ภาพที่ 4-8 กราฟแสดงปริมาณค่าซัลไฟด์ (Sulfide) ในน้ำเสียก่อนบำบัด

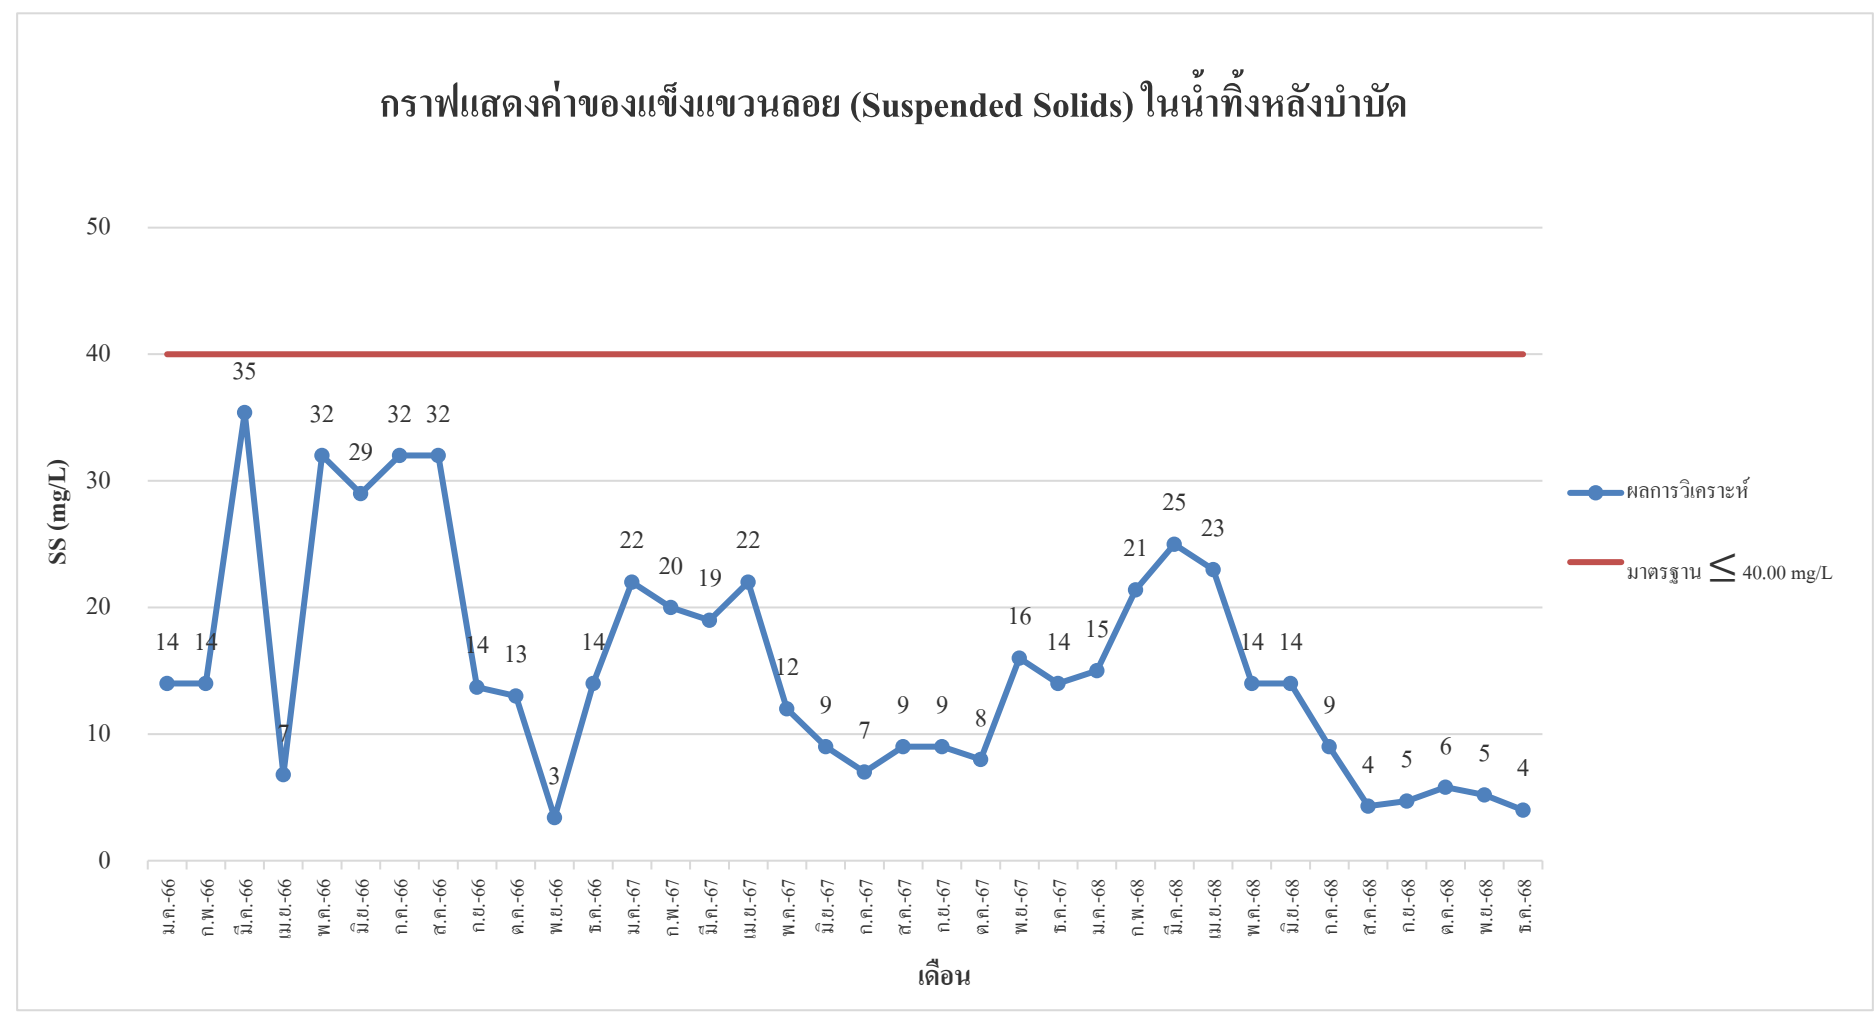
3. ปริมาณค่าของแข็งแขวนลอย (Suspended Solids: SS) อยู่ในช่วง 4-9 มิลลิกรัม/ลิตร (มาตรฐาน < 40 มิลลิกรัม/ลิตร) สรุปได้ว่าคุณภาพน้ำทิ้งหลังบำบัดของโครงการมีปริมาณค่าของแข็งแขวนลอยอยู่ในเกณฑ์มาตรฐาน (ดังภาพที่ 4-12)

ภาพที่ 4-12 กราฟแสดงปริมาณค่าของแข็งแขวนลอย (Suspended Solids) ในน้ำทิ้งหลังบำบัด

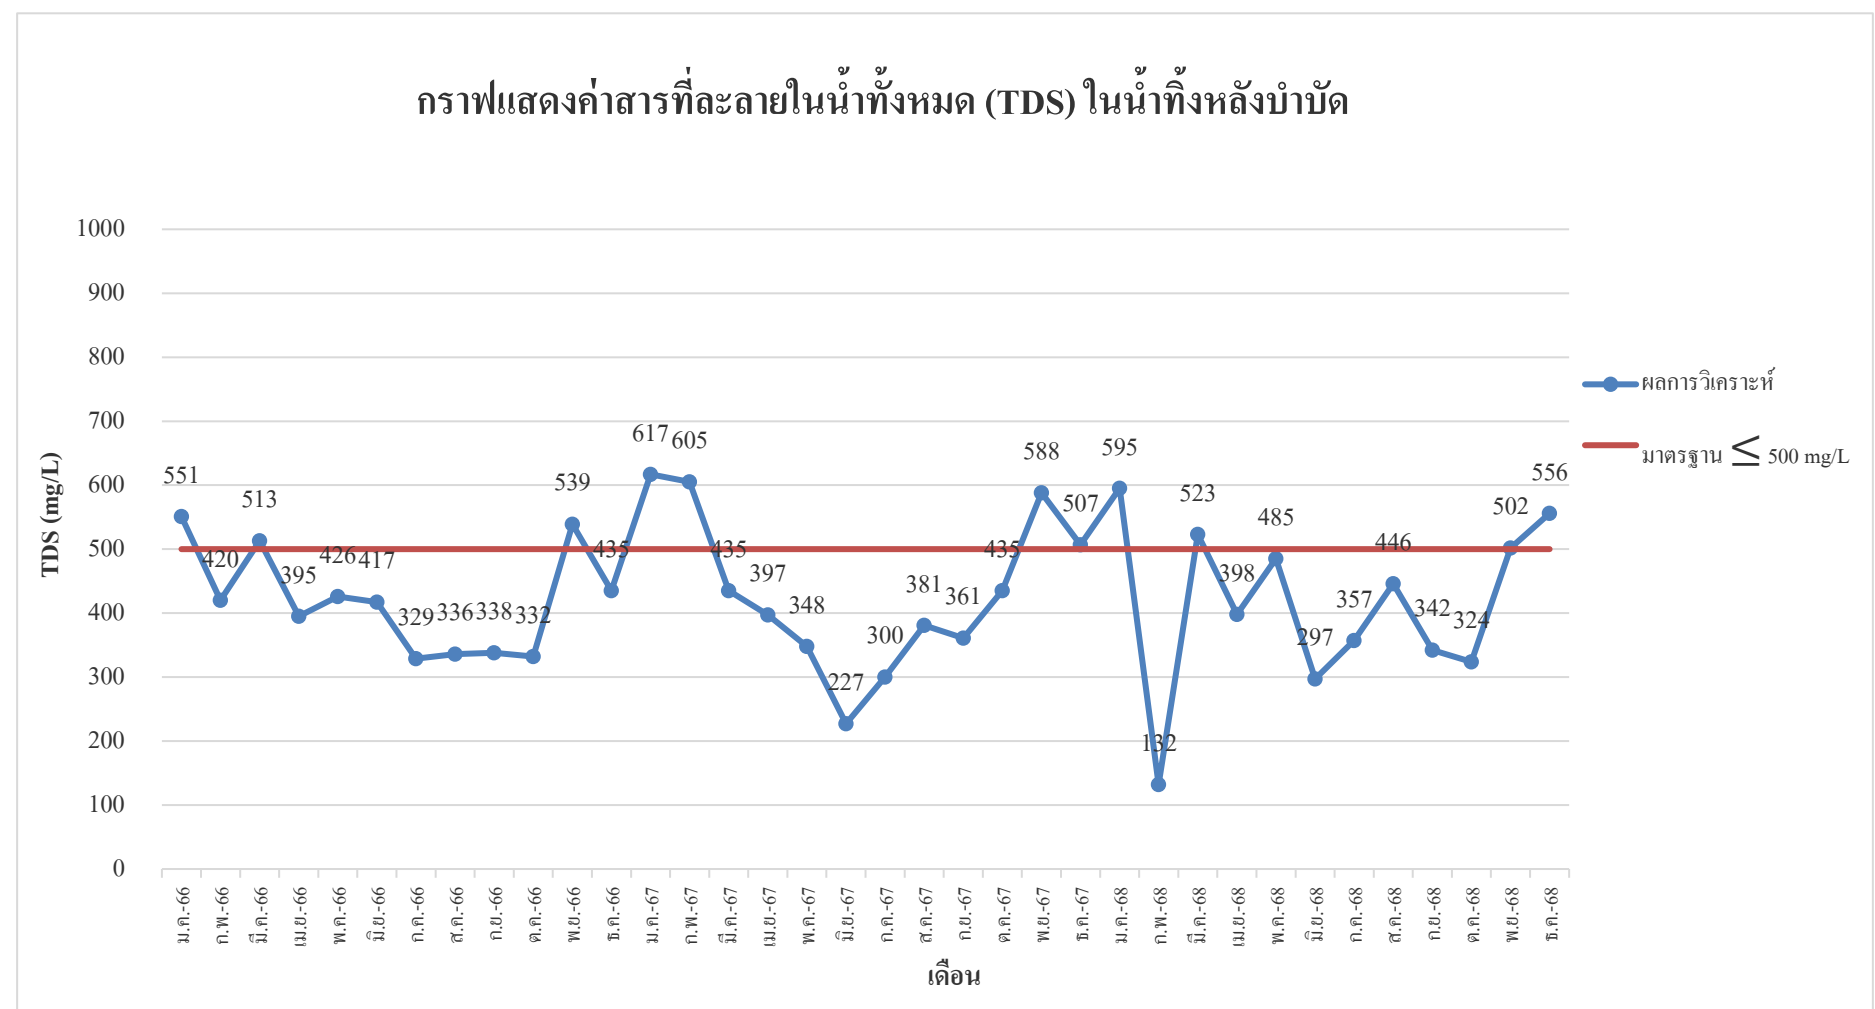
6. ปริมาณค่าของแข็งละลายในน้ำทั้งหมด (Total Dissolve Solids: TDS) อยู่ในช่วง 324-556 มิลลิกรัม/ลิตร (มาตรฐาน ≤ 500 มิลลิกรัม/ลิตร โดยเทียบกับค่าของแข็งละลายในน้ำทั้งหมด ของน้ำใช้ปกติภายในโครงการ) สรุปได้ว่าคุณภาพน้ำทิ้งหลังบำบัดของโครงการมีปริมาณค่าของแข็งละลายในน้ำทั้งหมดอยู่ในเกณฑ์มาตรฐาน แต่พบว่าในเดือนพฤศจิกายน และเดือนธันวาคม มีปริมาณค่าของแข็งละลายในน้ำทั้งหมด เกินกว่ามาตรฐาน (ดังภาพที่ 4-15)

ภาพที่ 4-15 กราฟแสดงปริมาณค่าสารที่ละลายน้ำทั้งหมด (TDS) ในน้ำทิ้งหลังบำบัด

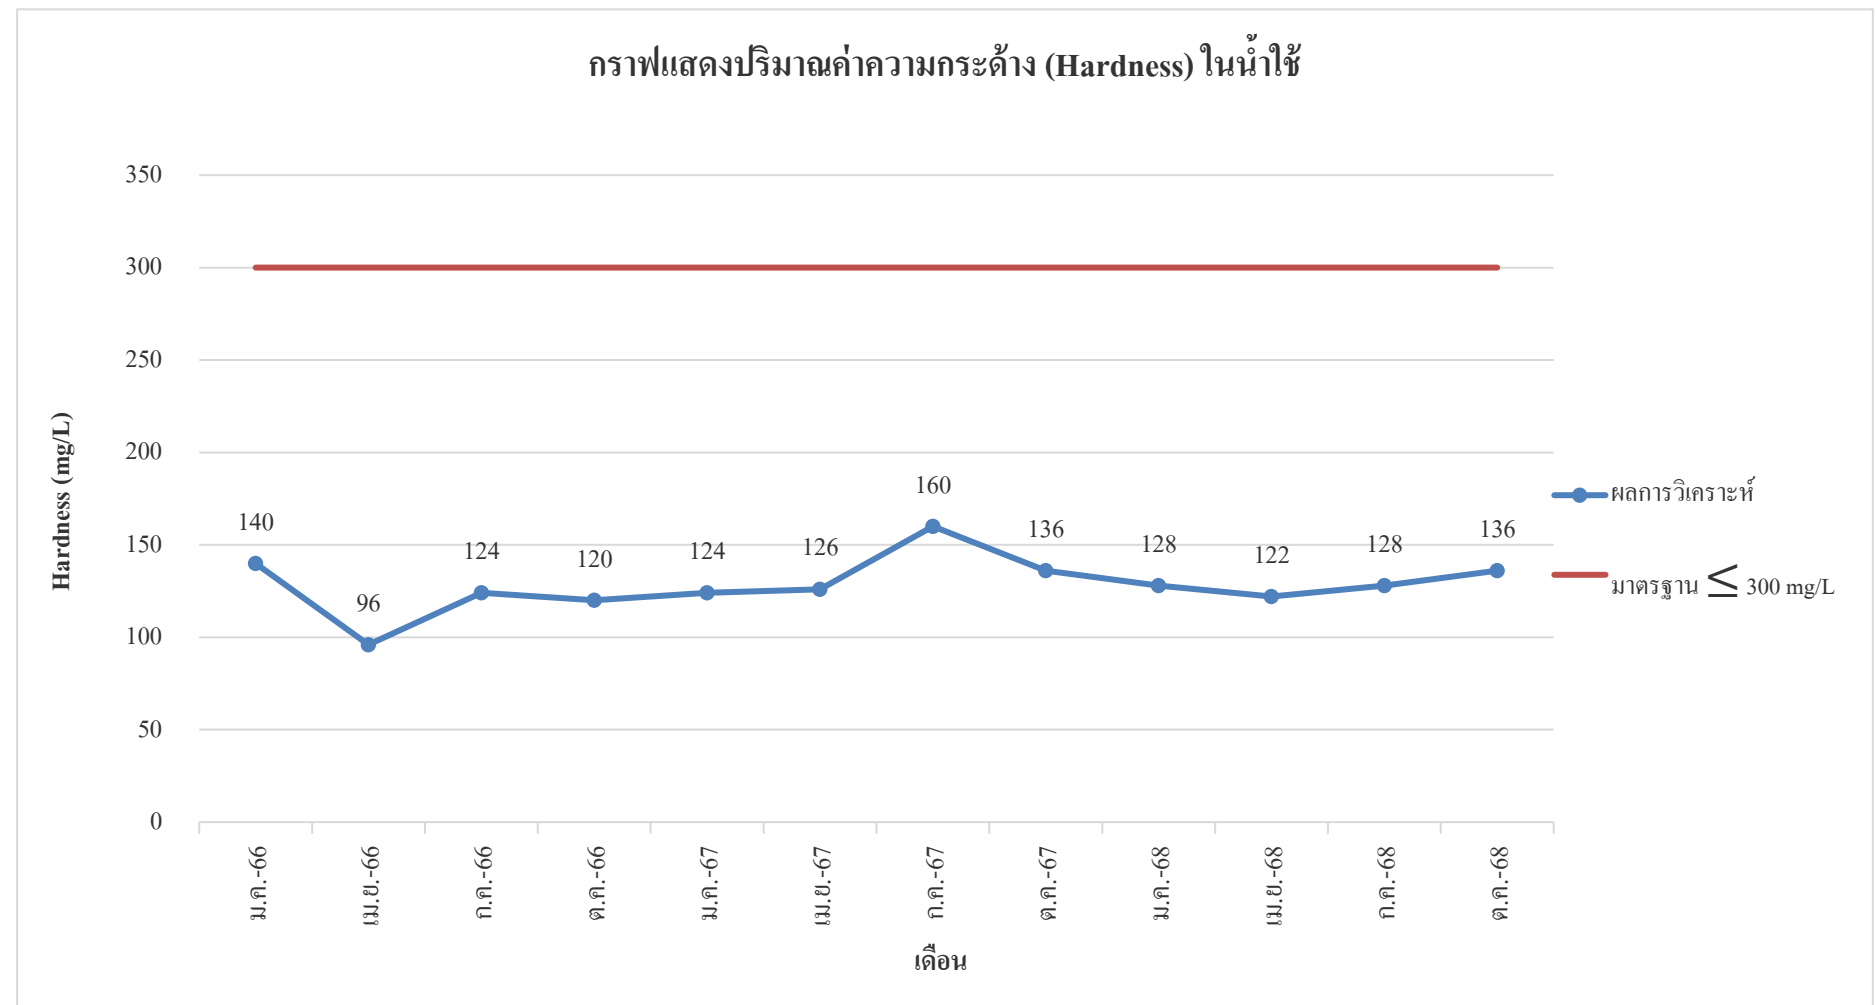
3. ปริมาณค่าความกระด้าง (Hardness) อยู่ในช่วง 128-136 มิลลิกรัม/ลิตร ของ  $\text{CaCO}_3$  (มาตรฐาน <300 มิลลิกรัม/ลิตรของ  $\text{CaCO}_3$ ) สรุปได้ว่าคุณภาพน้ำใช้ของโครงการมีปริมาณค่าความกระด้างอยู่ในเกณฑ์มาตรฐาน (แสดงดังภาพที่ 4-22)

ภาพที่ 4-22 กราฟแสดงปริมาณค่าความกระด้าง (Hardness) ในน้ำใช้
