บทที่ 3

ผลการปฏิบัติตามมาตรการ
ติดตามตรวจสอบผลกระทบ
สิ่งแวดล้อม

ตารางที่ 3 แบบรายงานผลการปฏิบัติตามมาตรการติดตามตรวจสอบผลกระทบสิ่งแวดล้อมของโครงการนิช โมโน พระราม 9 เฟส 1

โครงการ นิช โมโน พระราม 9 เฟส 1 ของ นิติบุคคลอาคารชุด นิช โมโน พระราม 9 เฟส 1
 จัดทำรายงานโดย บริษัท สมาร์ทพิฟาย โฮม จำกัด
 ระหว่างเดือน กรกฎาคม - ธันวาคม พ.ศ. 2568
 ตำแหน่งที่ตรวจวัด จุดรวบรวมน้ำเสียก่อนเข้าระบบบำบัดน้ำเสีย ชุดที่ 1 (ป่อเกรอะ)
 ตำแหน่งพิกัด UTM ของสถานี $x = 672324.03$ $y = 1521996.95$ 47P

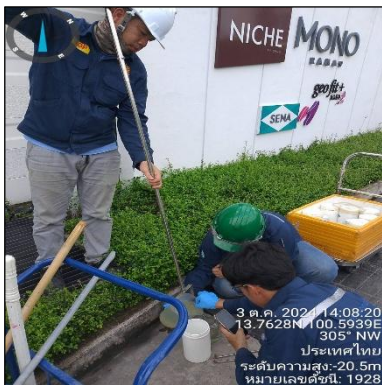
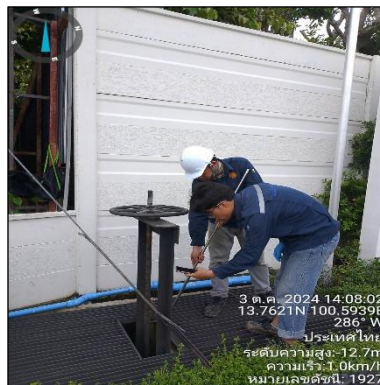
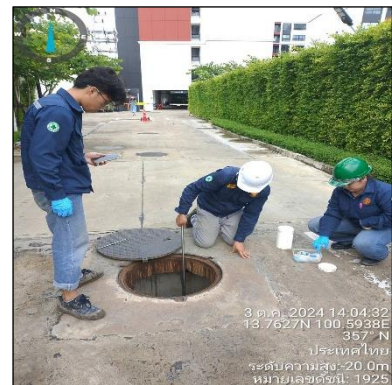
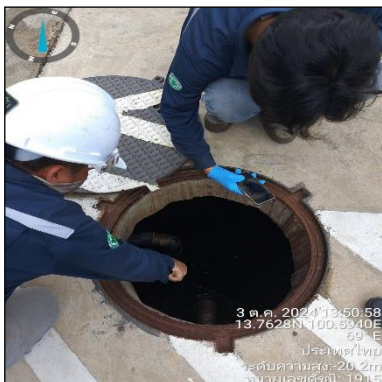
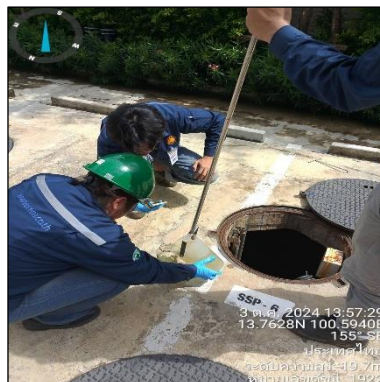
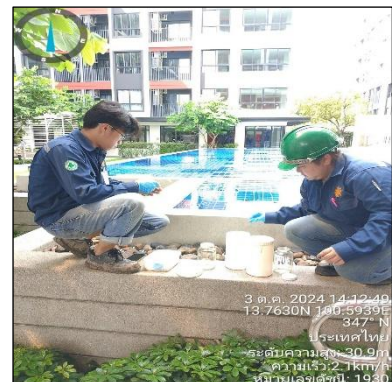
การตรวจวัดคุณภาพน้ำทิ้ง ทำการเก็บตัวอย่างคุณภาพน้ำ 5 จุด ได้แก่ จุดรวบรวมน้ำเสียเข้าระบบบำบัดน้ำเสีย จำนวน 2 จุด จุดรวบรวมน้ำเสียหลังออกกระบบบำบัดน้ำเสีย จำนวน 2 จุด และบ่อกักน้ำสุดท้ายของระบบก่อนระบายลงสู่ระบบระบายน้ำบนถนนสาธารณะ จำนวน 1 จุด เดือนละ 1 ครั้ง

การตรวจวัดคุณภาพน้ำในสระว่ายน้ำ ทำการเก็บตัวอย่างคุณภาพน้ำ 2 จุด ได้แก่ น้ำในสระว่ายน้ำที่บริเวณฝั้วน้ำ จำนวน 2 จุด และน้ำในสระว่ายน้ำที่ความลึกกึ่งกลางสระ จำนวน 2 จุด เดือนละ 1 ครั้ง
