บทที่ 3

ผลการปฏิบัติตามมาตรการ
ติดตามตรวจสอบผลกระทบ
สิ่งแวดล้อม

ตามที่นิติบุคคลอาคารชุด นิซ โมโน รามคำแหง ได้ดำเนินการปฏิบัติตามมาตรการติดตามตรวจสอบผลกระทบสิ่งแวดล้อมที่เสนอในรายงานการประเมินผลกระทบสิ่งแวดล้อม (EIA) โดยทำการสำรวจสภาพโครงการร่วมกับการสัมภาษณ์เจ้าหน้าที่โครงการ ดังแสดงรายละเอียดในตารางที่ 3

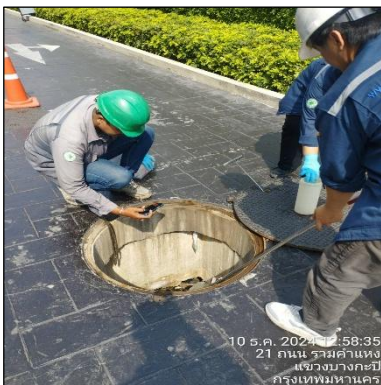
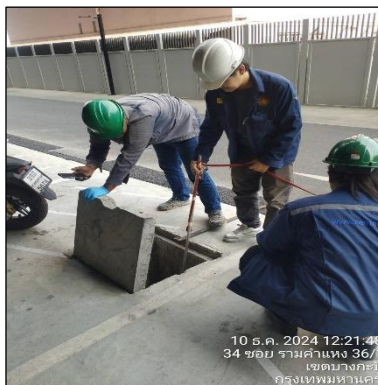
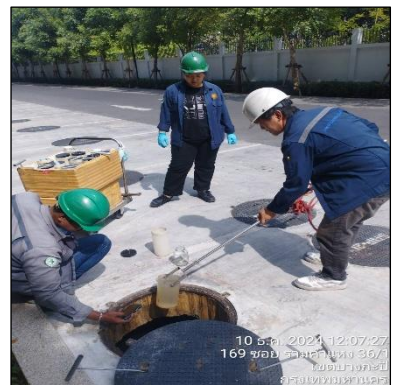
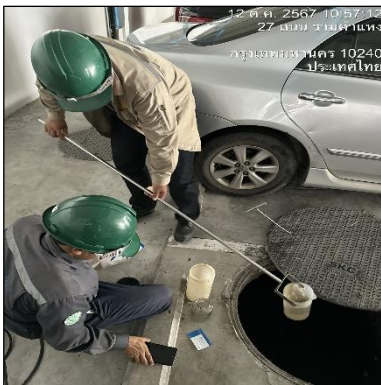
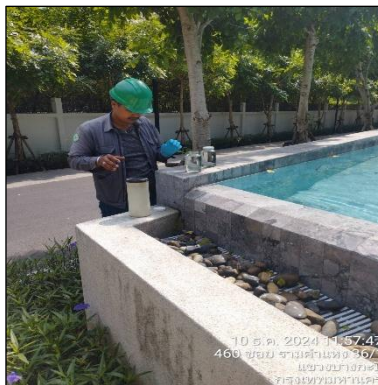
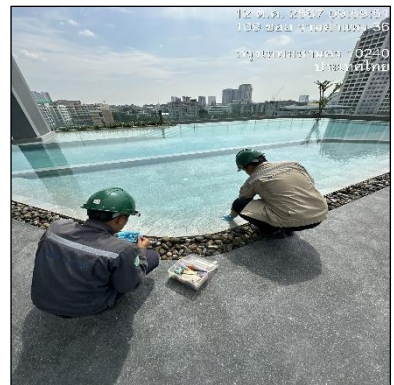
การตรวจวัดคุณภาพน้ำทิ้ง ทำการเก็บตัวอย่างคุณภาพน้ำ 12 จุด ได้แก่ จุดรวบรวมน้ำเสียเข้าระบบบำบัดน้ำเสีย จำนวน 6 จุด จุดรวบรวมน้ำเสียหลังออกระบบบำบัดน้ำเสีย จำนวน 5 จุด และบ่อกักน้ำสุดท้ายของระบบก่อนระบายลงสู่ระบบระบายน้ำบนถนนสาธารณะจำนวน 1 จุด เดือนละ 1 ครั้ง

การตรวจวัดคุณภาพน้ำในสระว่ายน้ำ ทำการเก็บตัวอย่างคุณภาพน้ำ 6 จุด ได้แก่ น้ำในสระว่ายน้ำที่บริเวณฝัวน้ำ จำนวน 3 จุด และน้ำในสระว่ายน้ำที่ความลึกกึ่งกลางสระ จำนวน 3 จุดเดือนละ 1 ครั้ง
