บทที่ 2

ผลการดำเนินการตามมาตรการป้องกัน และแก้ไขผลกระทบสิ่งแวดล้อม

2.1 การปฏิบัติตามเงื่อนไขสิ่งแวดล้อม

จากกิจกรรมการทำเหมืองตามโครงการเหมืองแร่หินอุตสาหกรรมชนิดหินปูน (เพื่ออุตสาหกรรมก่อสร้าง) และฟลูออไรต์ ประทานบัตรที่ 25923/16310 ของบริษัท ยูนิเวอร์แซลมายนิ่ง จำกัด ตำบลท่าชุมเงิน อำเภอแม่ทา จังหวัดลำพูน ก่อให้เกิดการเปลี่ยนแปลงของสภาพแวดล้อม ทั้งในด้านภูมิประเทศและภูมิอากาศ ซึ่งยังผลทำให้เกิดผลกระทบสิ่งแวดล้อม ดังนั้นจึงจำเป็นต้องมีมาตรการป้องกันและแก้ไขผลกระทบสิ่งแวดล้อมที่อาจเกิดขึ้นในอนาคต โดยรายละเอียดและผลการติดตามและตรวจสอบมาตรการป้องกันและแก้ไขผลกระทบสิ่งแวดล้อมมีรายละเอียดแสดงไว้ ดังนี้

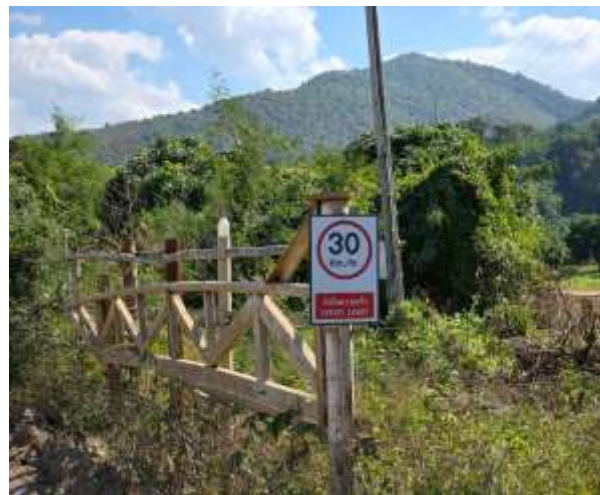
รูปที่ 2-3 ป้ายจำกัดความเร็ว 30 กม/ชม

เงื่อนไขตามมาตรการฯ	ผลการปฏิบัติตามมาตรการ	ปัญหาและอุปสรรค ในการปฏิบัติตามมาตรการ	รูปประกอบ
-จำกัดความเร็วของรถบรรทุกทุกรายในบริเวณ โครงการ ไม่เกิน 30 กิโลเมตร/ชั่วโมง	-มีการติดตั้งป้ายจำกัดความเร็วไม่เกิน 30 กม/ชม	-ไม่มี	- ดังแสดงในรูปที่ 2-3 ป้ายจำกัดความเร็ว 30 กม/ชม

2) คุณภาพอากาศ			
- การขัวยานพาหนะในโครงการต้องกำชับให้คนขับรถใช้ความเร็วไม่เกิน 30 กิโลเมตร/ชั่วโมง	-มีการกำหนดความเร็วในการขับรถทุกชนิดในโครงการใช้ความเร็ว ไม่เกิน 30 กิโลเมตร/ชั่วโมง	-ไม่มี	- ดังแสดงในรูปที่ 2-3 ป้ายจำกัดความเร็ว 30 กม/ชม

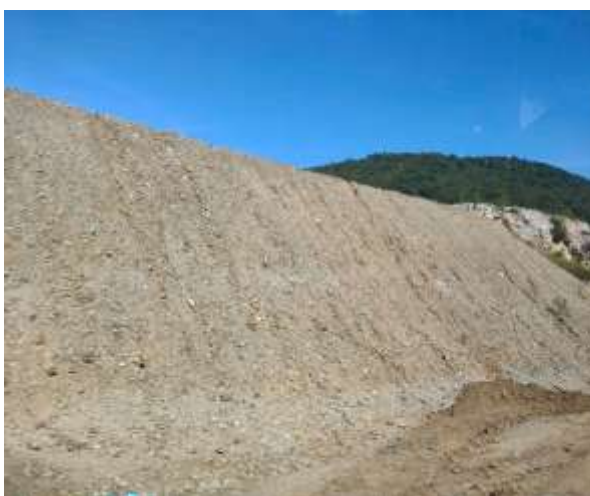
รูปที่ 2-4 การนำเปลือกดินจากการทำเหมือง ไปปรับแต่งคันทำนบดิน

เงื่อนไขตามมาตรการฯ	ผลการปฏิบัติตามมาตรการ	ปัญหาและอุปสรรค ในการปฏิบัติตามมาตรการ	รูปประกอบ
4) อุทกวิทยาและคุณภาพน้ำ			
-ตรวจสอบเสถียรภาพคันทำนบดินบดอัดแน่น และประสิทธิภาพคูระบายบริเวณลานกองเศษดิน เศษหิน ของโครงการที่ดำเนินการไว้แล้วในปัจจุบัน โดยการปลูกพืชคลุมดินและขุดลอกตะกอน ดินตามแนวคูระบายน้ำให้สามารถระบายน้ำได้อย่างมีประสิทธิภาพ	-มีเจ้าหน้าที่คอยตรวจสอบสภาพของคันทำนบดิน คูระบายน้ำให้สามารถนำน้ำในพื้นที่ไปสู่อัดตะกอนของโครงการได้อย่างมีประสิทธิภาพ	-ไม่มี	- ดังแสดงในรูปที่ 2-4 การนำเปลือกดินจากการทำเหมือง ไปปรับแต่งคันทำนบดิน
-ขุดลอกตะกอนมูลดินที่อาจสะสมในบริเวณบ่อตกตะกอนของโครงการ โดยให้ตะกอนตก สะสมมีปริมาตรตะกอนไม่เกิน 1 ใน 3 ของปริมาตรความจุของบ่อตกตะกอน	-มีการขุดลอกคูระบายน้ำและนำตะกอนดินไปปรับแต่งคันทำนบดินของโครงการ	-ไม่มี	- ดังแสดงในรูปที่ 2-4 การนำเปลือกดินจากการทำเหมือง ไปปรับแต่งคันทำนบดิน

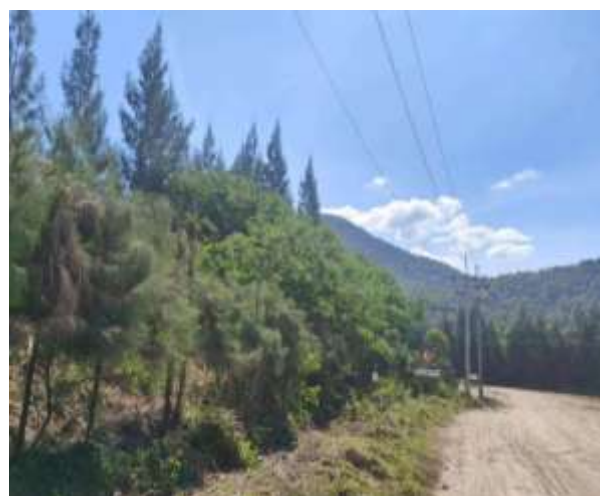
รูปที่ 2-5 ต้นไม้บนคันทำนบดินรอบลานกองดิน
ปลูก 2 แถว เพื่อกันฝุ่นและเป็นแนวบังสายตา

5) ทรัพยากรดิน			
-ปลูกพืชคลุมดินและไม่ย่นคันบนแนวคันทำนบดินบริเวณลานกองเศษดินเศษหิน	-มีการปลูกต้นไม้บนคันทำนบดิน บริเวณลานกองดิน	-ไม่มี	- ดังแสดงในรูปที่ 2-5 ต้นไม้บนคันทำนบดินรอบลานกองดิน
-ปรับปรุงคันทำนบดินโดยนำเอาเปลือกดินบดอัดให้แน่นเพื่อป้องกันการพังทลายของดิน	-ทางโครงการนำเปลือกดินไปปรับแต่งคันทำนบดินในโครงการ	-ไม่มี	- ดังแสดงในรูปที่ 2-4 การนำเปลือกดินจากการทำเหมือง ไปปรับแต่งคันทำนบดิน

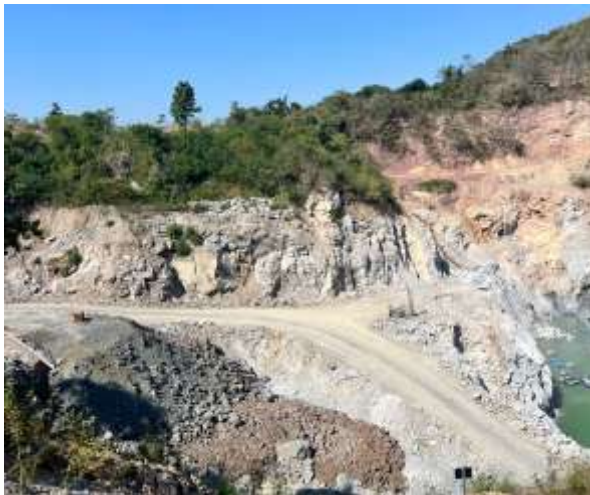
รูปที่ 2-8 พื้นที่หน้าเหมืองของโครงการ

เงื่อนไขตามมาตรการฯ	ผลการปฏิบัติตามมาตรการ	ปัญหาและอุปสรรค ในการปฏิบัติตามมาตรการ	รูปประกอบ
1) สภาพภูมิประเทศ			
- เปิดหน้าเหมืองตามแผนผังโครงการกำหนดอย่างเคร่งครัด โดยเปิดทำเหมืองในลักษณะขั้นบันได กำหนดให้แต่ละขั้นบันไดสำหรับเหมืองฟลูออไรต์มีความสูงไม่เกิน 5 เมตร และกว้างไม่น้อยกว่า 5 เมตร และสำหรับเหมืองหินอุตสาหกรรมชนิดหินปูนมีความสูงไม่เกิน 10 เมตร และมีความกว้างของแต่ละขั้นไม่น้อยกว่า 10 เมตร ความลาดชันรวมของหน้าเหมืองไม่เกิน 45 องศา	-จากการสำรวจพบว่าทางโครงการกำลังพัฒนาเปิดทำเหมืองเพื่อให้เป็นในลักษณะขั้นบันได กำหนดให้แต่ละขั้นบันไดสำหรับเหมืองฟลูออไรต์มีความสูงไม่เกิน 5 ม. และกว้างไม่น้อยกว่า 5 ม. และสำหรับเหมืองหินอุตสาหกรรมชนิดหินปูนมีความสูงไม่เกิน 10 ม. และมีความกว้างของแต่ละขั้นไม่น้อยกว่า 10 ม. ความลาดชันรวมของหน้าเหมืองไม่เกิน 45 องศา	-ไม่มี	- ดังแสดงในรูปที่ 2-8 พื้นที่หน้าเหมืองของโครงการ

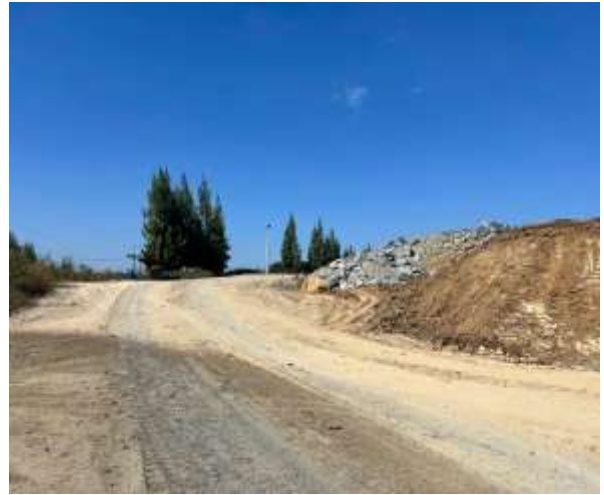
รูปที่ 2-13 การฉีดพรมน้ำอย่างสม่ำเสมอของโครงการ

- ฉีดพรมน้ำบริเวณเปิดหน้าเหมือง เส้นทางลำเลียง และพื้นที่ที่มี กิจกรรมที่ก่อให้เกิดฝุ่นละอองบริเวณโครงการ อย่างน้อยวันละ 2-3 ครั้ง โดยเฉพาะในช่วงฤดูแล้งอาจเพิ่มความถี่ให้มากขึ้น	-ทางโครงการมีการฉีดพรมน้ำในพื้นที่ที่อาจก่อให้เกิดฝุ่นละออง ทุกวัน วันละ 2 ครั้ง และมีการเพิ่มจำนวนรอบตามความเหมาะสม	-ไม่มี	- ดังแสดงในรูปที่ 2-13 การฉีดพรมน้ำอย่าง สม่ำเสมอของโครงการ
-ฉีดพรมน้ำบริเวณลานกองแร่ อย่างน้อยวันละ 1 ครั้ง โดยเฉพาะในช่วง ฤดูแล้งอาจเพิ่มความถี่ให้มากขึ้น	-มีการฉีดพรมน้ำบริเวณลานกองแร่ทุกวัน โดยพบว่าในช่วงฤดูแล้ง ทางโครงการมีการเพิ่มรอบการฉีดพรมน้ำตามความเหมาะสมเพื่อ ป้องกันการฟุ้งกระจายของฝุ่นละออง	-ไม่มี	- ดังแสดงในรูปที่ 2-13 การฉีดพรมน้ำอย่าง สม่ำเสมอของโครงการ

5. ให้น้ำจากบ่อดักตะกอนหรือแหล่งน้ำอื่นฉีดพรมน้ำบนแนวเส้นทางขนส่งแร่ในบริเวณพื้นที่โครงการ ตลอดจนเส้นทางขนส่งจากพื้นที่โครงการสู่พื้นที่ภายนอก อย่างน้อยวันละ 3-4 ครั้งหรือตามความเหมาะสมกับสภาพภูมิอากาศ เพื่อลดการฟุ้งกระจายของฝุ่นละออง พร้อมทั้งหมั่นดูแลปรับปรุงสภาพเส้นทางขนส่งแร่และเส้นทางสาธารณะที่ใช้ประโยชน์ในการขนส่งให้มีสภาพใช้งานได้ดีและปลอดภัยอยู่เสมอ	-ทางโครงการมีการฉีดพรมน้ำในพื้นที่ที่อาจก่อให้เกิดฝุ่นละอองทุกวันวันละ 3-4 ครั้ง และมีการเพิ่มจำนวนรอบตามความเหมาะสม	-ไม่มี	- ดังแสดงในรูปที่ 2-13 การฉีดพรมน้ำอย่างสม่ำเสมอของโครงการ

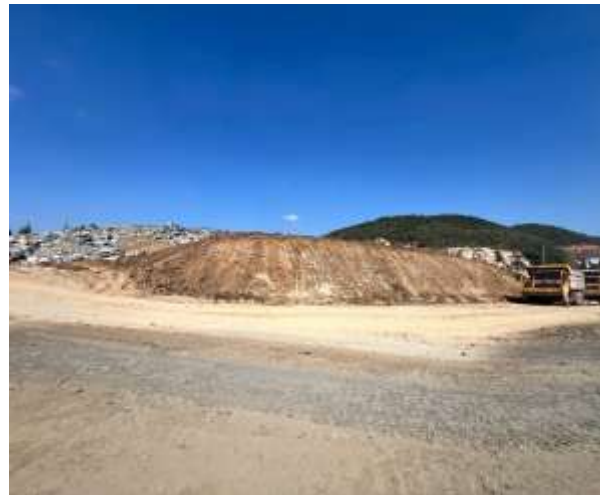
รูปที่ 2-15 คันทำนบดินของโครงการ

4) อุทกวิทยาและคุณภาพน้ำ			
(1) ทั่วไป			
- รักษาสภาพคันทำนบดินและคุระบายน้ำให้อยู่ในสภาพที่ดีอยู่เสมอ เพื่อป้องกันการชะล้างหน้าดิน	-ทางโครงการมีเจ้าหน้าที่คอยตรวจเช็คสภาพของคันทำนบดินและคุระบายน้ำให้อยู่ในสภาพที่ดีอยู่เสมอ	-ไม่มี	- ดังแสดงในรูปที่ 2-15 คันทำนบดินของโครงการ

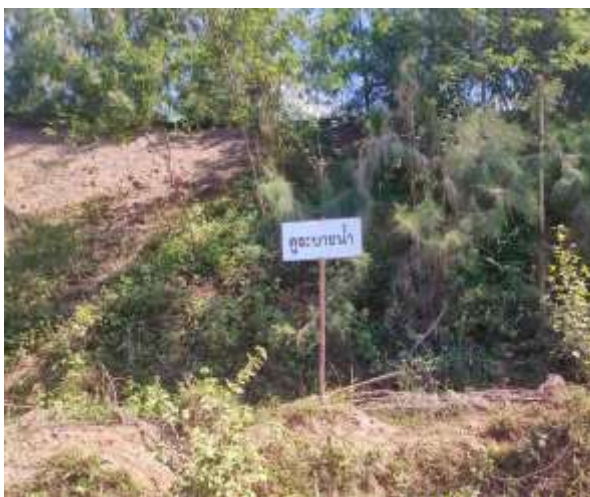
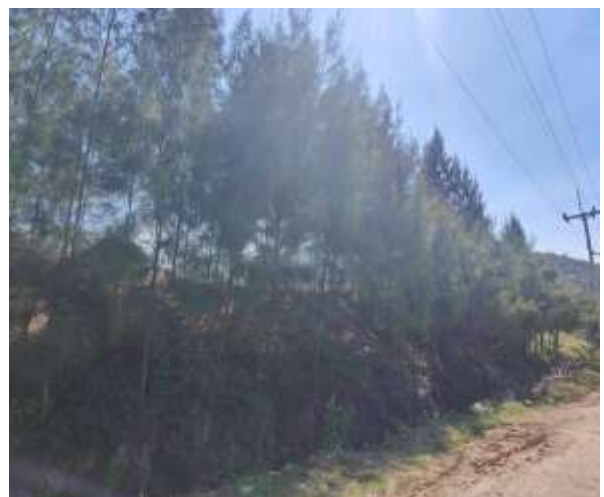
รูปที่ 2-16 คูระบายน้ำในโครงการ

รูปที่ 2-16 (ต่อ) คูระบายน้ำตามแนวถนนบริเวณคันดิน

2. ให้สร้างคันทำนบดินร่วมกับคูระบายน้ำตามที่กำหนดในแผนผังโครงการทำเหมืองและขุดลอกคูระบายน้ำ อย่างน้อยปีละ 1 ครั้ง เพื่อรักษาระดับความลึกให้สามารถรองรับปริมาณน้ำฝนชะล้างผ่านพื้นที่โครงการได้อย่างมีประสิทธิภาพ พร้อมทั้งปลูกพืชคลุมดินและไม่ย่นต้นทองถันหรือไม่ย่นต้นไค้เร็วบนคันทำนบดิน	-ทางโครงการสร้างคันทำนบดินร่วมกับคูระบายน้ำตามที่กำหนดในแผนผังโครงการทำเหมืองและขุดลอกคูระบายน้ำ อย่างน้อยปีละ 1 ครั้ง	-ไม่มี	- ดังแสดงในรูปที่ 2-16 คูระบายน้ำตามแนวถนนบริเวณคันดิน

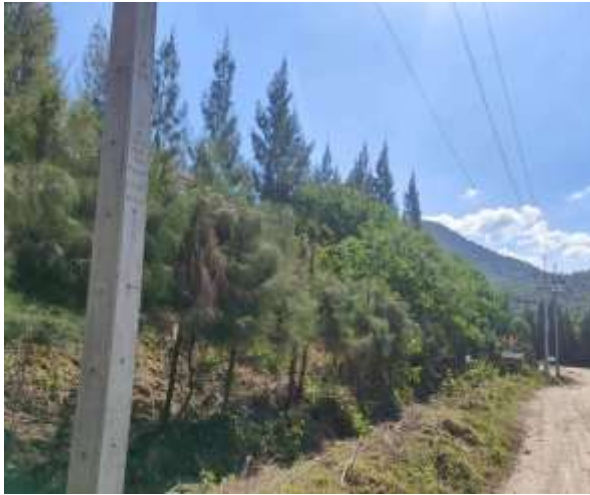
รูปที่ 2-17 การปลูกหญ้าและต้นไม้บนคันทำนบดิน

- คันทำนบดินบริเวณลานกองเศษดินและเศษหิน ให้ปลูกพืชคลุมดินประเภทหญ้าหรือหญ้าเพื่อป้องกันการชะล้างหน้าดินจากน้ำฝน	-มีการปลูกพืชคลุมดินบนคันทำนบดินบริเวณลานกองเศษดินเศษหินแล้วบางส่วน		- ดังแสดงในรูปที่ 2-17 การปลูกหญ้าและต้นไม้บนคันทำนบดิน

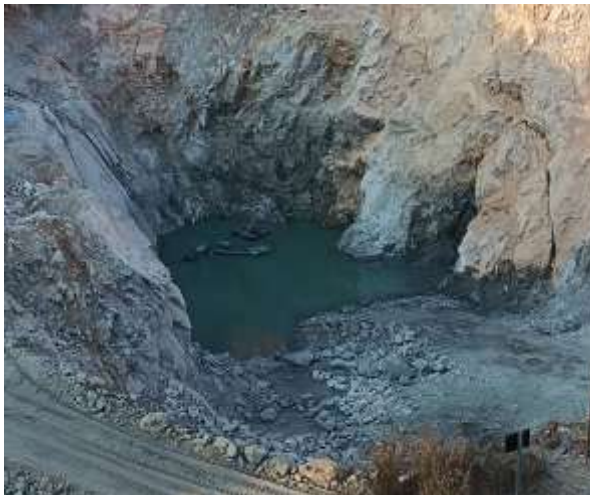
รูปที่ 2-19 พื้นที่จัดทำบ่อดักน้ำฝนในพื้นที่เหมือง
ฟูลอไรต์ บ่อ1

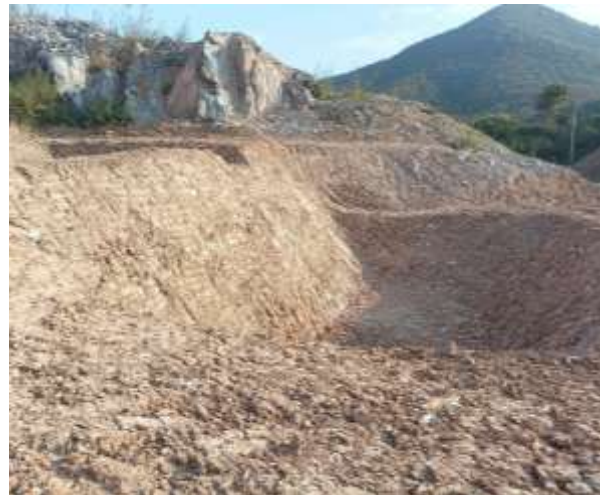
รูปที่ 2-20 บ่อที่ 2 ใช้เป็นบ่อสำรอง ในโครงการ

เงื่อนไขตามมาตรการฯ	ผลการปฏิบัติตามมาตรการ	ปัญหาและอุปสรรคในการปฏิบัติตามมาตรการ	สรุปประกอบ
4. ให้สร้างบ่อดักตะกอน จำนวน 5 บ่อ ตามที่กำหนดในแผนผังโครงการทำเหมืองให้มีขนาดเพียงพอสำหรับรองรับน้ำฝน น้ำชุมชนและตะกอนดินที่ชะล้างผ่านบริเวณหน้าเหมือง พร้อมทั้งขุดลอกตะกอนสะสมออกจากบ่อ หากพบว่ามีตะกอนสะสมเกินกว่า 1 ใน 3 ของบ่อ เพื่อรักษาประสิทธิภาพในการรับน้ำและดำเนินการจัดการน้ำในพื้นที่โครงการ ดังนี้	-ทางโครงการสร้างบ่อดักตะกอน จำนวน 5 บ่อ ตามที่กำหนดในแผนผังโครงการทำเหมืองให้มีขนาดเพียงพอสำหรับรองรับน้ำฝน น้ำชุมชนและตะกอนดินที่ชะล้างผ่านบริเวณหน้าเหมือง และขุดลอกตะกอนสะสมออกจากบ่อหากพบว่ามีตะกอนสะสมเกินกว่า 1/3 ของบ่อ	-ไม่มี	- ดังแสดงในรูปที่ 2-16 คู่มือระบายน้ำตามแนวถนนบริเวณคันดิน - ดังแสดงในรูปที่ 2-20 บ่อที่ 2 ใช้เป็นบ่อสำรอง ในโครงการ

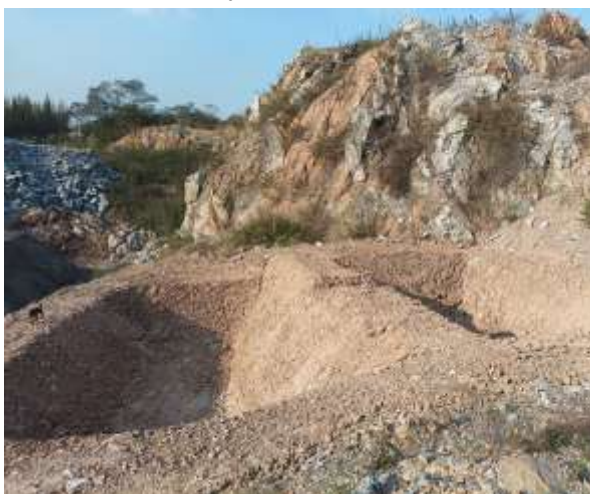
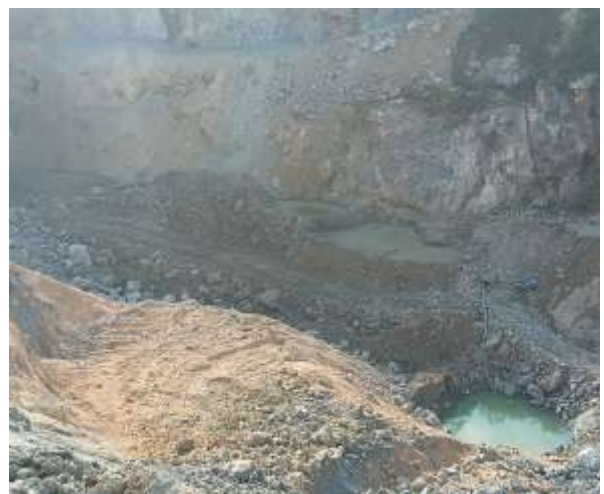
รูปที่ 2-21 บ่อดักตะกอน บ1 บ2 บ3

รูปที่ 2-21 (ต่อ) บ่อดักตะกอน บ4 บ5

เงื่อนไขตามมาตรการฯ	ผลการปฏิบัติตามมาตรการ	ปัญหาและอุปสรรค ในการปฏิบัติตามมาตรการ	รูปประกอบ
-ขุดระบายน้ำเพื่อรองรับน้ำขุ่นจากการไหลผ่านที่เก็บกองดินและเศษหิน	-มีการขุดระบายน้ำเพื่อรองรับน้ำจากพื้นที่เก็บกองดินและเศษหินไว้แล้ว	-ไม่มี	- ดังแสดงในรูปที่ 2-16 ระบายน้ำในโครงการ
-ติดตามตรวจสอบการเปลี่ยนแปลงของน้ำใต้ดินบริเวณโรงแต่งแร่ของโครงการ และชุมชนโดยรอบโครงการ	-มีเจ้าหน้าที่ที่ทางโครงการจัดเตรียมไว้คอยติดตามการเปลี่ยนแปลงของน้ำใต้ดินบริเวณโรงแต่งแร่ของโครงการ และชุมชนโดยรอบโครงการซึ่งหากพบความผิดปกติจะทำการรายงานผู้บังคับบัญชาและเจ้าหน้าที่หน่วยงานที่เกี่ยวข้องทันที	-ไม่มี	
-ขุดลอกตะกอนดินในคูระบายน้ำและบ่อดักตะกอนก่อนถึงฤดูฝนทุกปี และตรวจสอบ หากพบว่ามีปริมาณดินสะสมมากกว่า 1 ใน 3 ของความจุบ่อ ให้ขุดลอกทันที	-ทางโครงการมีเจ้าหน้าที่คอยตรวจเช็คดูแลเรื่องการขุดลอกคูระบายน้ำและบ่อดักตะกอนของโครงการ โดยหากพบว่ามีปริมาณดินสะสมมากกว่า 1 ใน 3 ของความจุบ่อ จะทำการขุดลอกทันที	-ไม่มี	- ดังแสดงในรูปที่ 2-21 (ต่อ) บ่อดักตะกอน บ2 บ3

- นำน้ำที่ขังในชุมชนเมืองเดิม (20,000 ลูกบาศก์เมตร) ไปใช้ประโยชน์ในกิจกรรมการทำเหมืองในระยะแรกทั้งหมด ได้แก่ * ฉีดพรมพื้นที่ถนน และพื้นที่ทำเหมืองอื่น ๆ เพื่อลดการฟุ้งกระจายของฝุ่นละออง * นำไปรดพื้นที่สีเขียว และแนวกันชนโดยรอบพื้นที่ทำเหมือง (9 ไร่)	-ทางโครงการนำน้ำในชุมชนเมืองเดิมมาฉีดพรมถนนและรดน้ำต้นไม้ตามที่มาตรการกำหนด	-ไม่มี	- ดังแสดงในรูปที่ 2-21 บ่อดักตะกอน บ1

- บ่อที่ 2 (บ่อสำรองขนาด 2,700 ลูกบาศก์เมตร) บ่อที่ 2 ใช้เป็นบ่อสำรอง กรณีฉุกเฉินและใช้เป็นบ่อกักเก็บน้ำกรณีที่เกิดเหตุฉุกเฉินแล้วพบว่าค่าฟลูออไรด์มีค่าสูงเกินกว่าเกณฑ์ที่กำหนด โดยแบ่งเป็น 4 บ่อย่อย เพื่อทำการวิเคราะห์คุณภาพน้ำด้วยชุดทดสอบภาคสนาม (Test Kids) ซ้ำอีกครั้ง กรณีที่ตรวจสอบซ้ำแล้วพบว่าคุณภาพน้ำในบ่อที่ 2 มีค่าต่ำกว่า 1.5 มิลลิกรัม/ลูกบาศก์เมตร จะทำการบันทึกข้อมูลและสุบออกได้ทันทีส่วนบ่อที่ยังพบว่ามีค่าฟลูออไรด์เกินกว่าเกณฑ์ที่กำหนด จะต้องนำไปตกตะกอนด้วยปูนขาวและสารส้มในบ่อที่ 3 ต่อไป	-ทางโครงการจัดทำบ่อที่ 2 เป็นบ่อสำรองโดยจะแบ่งเป็น 4 บ่อย่อย ขนาดรวมประมาณ 2,700 ลูกบาศก์เมตร ให้แล้วเสร็จก่อนช่วงฤดูฝนที่จะมาถึง	-ไม่มี	- ดังแสดงในรูปที่ 2-20 บ่อที่ 2 ใช้เป็นบ่อสำรอง ในโครงการ
-บ่อที่ 3 (รวมมีขนาด 50 ลูกบาศก์เมตร) บ่อที่ 3 ออกแบบให้มีบ่อดักตะกอนจำนวน 2 บ่อๆ ละ 25 ลูกบาศก์เมตรเป็นบ่อที่ลาดด้วยดินเหนียวอัดแน่นเพื่อป้องกันการรั่วซึม เป็นการออกแบบการตกตะกอนฟลูออไรด์ โดยใช้สารละลายปูนขาวและสารส้ม โครงการจะต้องจัดการกับน้ำปนเปื้อนฟลูออไรด์จนมีความเข้มข้นต่ำกว่า 1.5 มิลลิกรัม/ลูกบาศก์เมตร ก่อนสูบระบายลงแหล่งน้ำสาธารณะทางด้านทิศตะวันออกเฉียงใต้ของโครงการ	-ทางโครงการทำการขุดบ่อที่ 3 จำนวน 2 บ่อรวมปริมาตร 50 ลูกบาศก์เมตรตามที่มาตรการกำหนด	-ไม่มี	- ดังแสดงในรูปที่ 2-21 (ต่อ) บ่อดักตะกอน บ4 บ5

4.1 บ่อดักตะกอน อักษร บ1 เนื้อที่ 3.5 ไร่ ความลึก 6 เมตร ซึ่งเป็นขุมเหมืองเก่าสำหรับรองรับน้ำชุมชนที่ชะล้างบริเวณหน้าเหมือง โครงการจะทำการตรวจสอบคุณภาพน้ำใน บ1 เพื่อวิเคราะห์ความเข้มข้นของฟลูออไรต์ด้วยชุดทดสอบภาคสนาม (Test Kits) และสุ่มตัวอย่างเพื่อทดสอบในห้องปฏิบัติการ เพื่อตรวจสอบความแม่นยำของผลการวิเคราะห์เดือนละ 1 ครั้ง หากพบว่าค่าฟลูออไรต์มีค่าต่ำกว่า 1.5 มิลลิกรัม/ลูกบาศก์เมตร ตามเกณฑ์มาตรฐานขององค์การอนามัยโลก (WHO) จะสุบน้ำส่งทางระบบระบายน้ำลงแหล่งน้ำสาธารณะที่ไหลผ่านพื้นที่โครงการทางด้านทิศตะวันตกเฉียงใต้หรือนำไปรดน้ำต้นไม้ต่อไป กรณีที่พื้นที่วิเคราะห์คุณภาพแล้ว พบว่า มีค่าฟลูออไรต์เกินกว่าเกณฑ์ที่กำหนดจะนำไปตกตะกอนด้วยปูนขาวและสารส้มในบ่อ บ4 และ บ5 ต่อไป		-ไม่มี	- ดังแสดงในรูปที่ รูปที่ 2-34 การทดสอบความเข้มข้นของฟลูออไรต์ด้วยชุดทดสอบภาคสนาม (Test Kit) บริเวณ บ่อ 1 - ดังแสดงในรูปที่ 2-20 บ่อที่ 2 ใช้เป็นบ่อสำรอง ในโครงการ - ดังแสดงในรูปที่ 2-21 บ่อดักตะกอน บ1 - ดังแสดงในรูปที่ 2-21(ต่อ) บ่อดักตะกอน บ2 บ3 - ดังแสดงในรูปที่ 2-21(ต่อ) บ่อดักตะกอน บ4 บ5

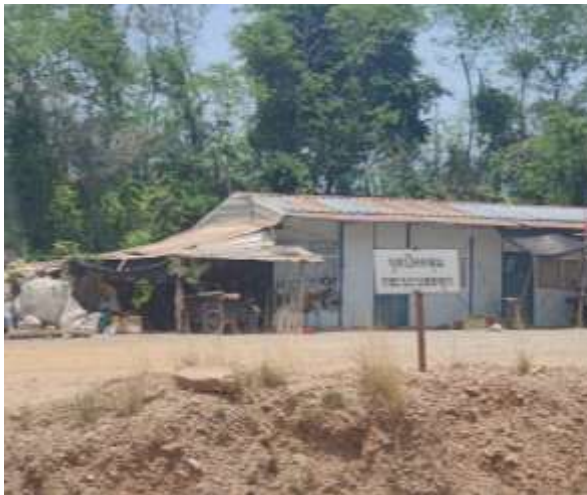
รูปที่ 2-24 จุดปิดคลุมผ้าใบ

เงื่อนไขตามมาตรการฯ	ผลการปฏิบัติตามมาตรการ	ปัญหาและอุปสรรคในการปฏิบัติตามมาตรการ	รูปประกอบ
- ทำการตรวจเช็คสภาพรถยนต์ เช่นระบบห้ามล้อ ระบบไฟฟ้า การทำงานของเครื่องยนต์ ระบบเกียร์ และอื่นๆ ให้อยู่ในสภาพที่ใช้งานได้ดี และปลอดภัยอยู่เสมอ	-ทางโครงการมีเจ้าหน้าที่คอยดูแลเรื่องสภาพรถยนต์ในเรื่องต่างๆ ตามที่มาตรการกำหนด	-ไม่มี	
-กำหนดน้ำหนักรบรรทุกและความเร็วของรถบรรทุกที่จะทำการขนส่งแร่ให้เป็นไปตามที่มาตรการกำหนด (กรมขนส่งทางบก) โดยเฉพาะในช่วงที่เป็นถนนลูกรังและช่วงที่ผ่านชุมชนใกล้เคียงให้ใช้ความเร็วไม่เกิน 30 กิโลเมตรต่อชั่วโมง ทั้งนี้เพื่อรักษาสภาพถนนไม่ให้เกิดการชำรุดเสียหาย ป้องกันการฟุ้งกระจายของฝุ่นละอองและอุบัติเหตุที่อาจจะเกิดขึ้น	-มีการกำหนดน้ำหนักรบรรทุกและจำกัดความเร็วไม่เกิน 30 กิโลเมตรต่อชั่วโมงสำหรับรถบรรทุกของโครงการในช่วงถนนลูกรังและช่วงที่ขับผ่านชุมชน	-ไม่มี	- ดังแสดงในรูปที่ 2-3 ป้ายจำกัดความเร็ว 30 กม/ชม
-การบรรทุกแร่ทุกครั้งจะต้องทำการปิดคลุมผ้าใบให้มิดชิด รวมทั้งจะต้องปิดฝากระบะข้างและท้ายของรถบรรทุกให้เรียบร้อย ทั้งนี้เพื่อป้องกันการตกหล่นของแร่หรือฟุ้งกระจายของฝุ่น	-ทางโครงการมีนโยบายกำหนดให้รถบรรทุกจะต้องใช้ผ้าใบปิดคลุมแร่ก่อนขนย้ายออกนอกโครงการ และคอยกำชับคนขับรถบรรทุกให้ทำการปิดคลุมอยู่เป็นประจำ		- ดังแสดงใน รูปที่ 2-24 จุดปิดคลุมผ้าใบ

- กำหนดหลักเกณฑ์ด้านความปลอดภัยสำหรับการขนส่งแร่ออกนอก พื้นที่โครงการ ทั้งนี้มาตรการที่สำคัญดังนี้ * ใช้ผ้าใบปิดคลุมแร่ * กำหนดความเร็วช่วงที่ผ่านชุมชนไม่เกิน 30 กิโลเมตร/ชั่วโมง และตามกฎหมายที่เกี่ยวข้องกำหนดในแต่ละเส้นทาง * อบรมพนักงานขับรถบรรทุกแร่ให้ปฏิบัติตามกฎจราจรอย่าง เคร่งครัด	-มีนโยบายและข้อกำหนดเรื่องความปลอดภัยสำหรับการขนส่งแร่ ออกนอกพื้นที่โครงการ ทั้งนี้มาตรการที่สำคัญดังนี้ * ใช้ผ้าใบปิดคลุมแร่ * กำหนดความเร็วช่วงที่ผ่านชุมชนไม่เกิน 30 กิโลเมตร/ ชั่วโมง และตามกฎหมายที่เกี่ยวข้องกำหนดในแต่ละเส้นทาง * อบรมพนักงานขับรถบรรทุกแร่ให้ปฏิบัติตามกฎจราจร อย่างเคร่งครัด		- ดังแสดงในรูปที่ 2-24 จุดปิดคลุมผ้าใบ

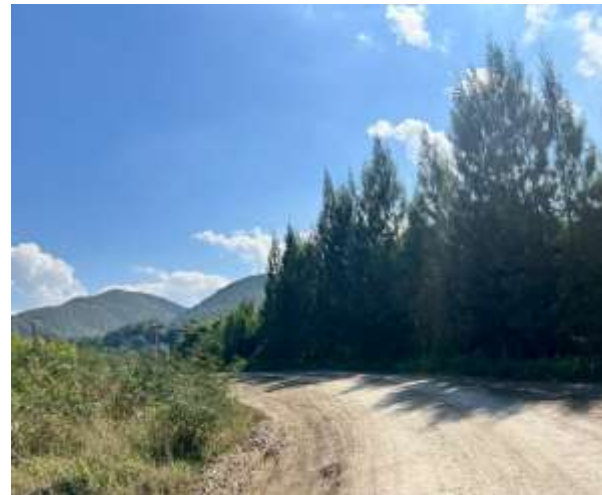
รูปที่ 2-25 การจัดทำแนวคันทำนบดินล้อมรอบพื้นที่โครงการ

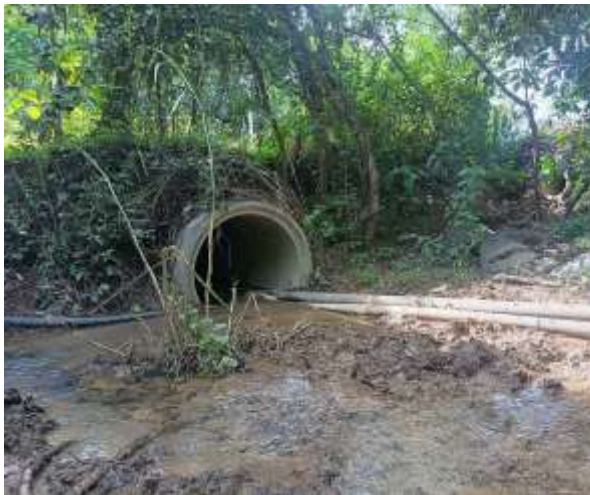
รูปที่ 2-32 วางท่อระบายน้ำลอดด้วยท่อคอนกรีตเสริมเหล็ก
ห้วยแม่ยาก (ภาพกิจกรรมล่าสุด)

7. ให้ปรับปรุงเส้นทางขนส่งแร่ในช่วงที่ตัดผ่านห้วยแม่ยาก โดยการวางท่อระบายน้ำลอดด้วยท่อคอนกรีตเสริมเหล็ก ขนาดเส้นผ่าศูนย์กลาง 1 เมตร จำนวน 2 แถว	-ทางโครงการมีการดูแลเส้นทางขนส่งแร่เป็นอย่างดี ซึ่งปัจจุบันไม่มีการขนส่งผ่านเส้นทางห้วยแม่ยาก	-ไม่มี	- ดังแสดงในรูปที่ 2-32 วางท่อระบายน้ำลอดด้วยท่อคอนกรีตเสริมเหล็กห้วยแม่ยาก

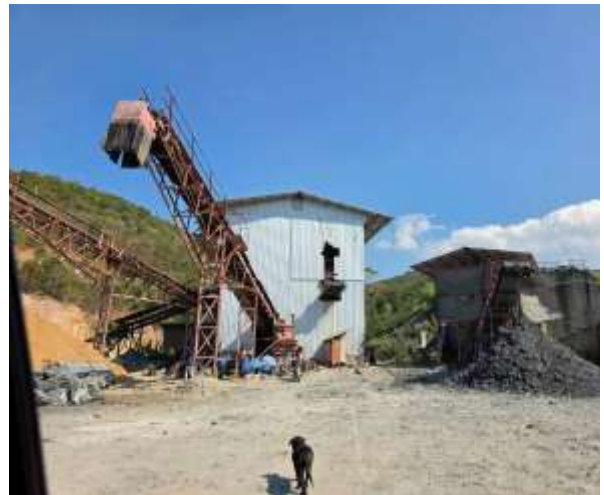
รูปที่ 2-33 การปิดคลุม Mobile Crusher

5) ทรัพยากรดิน			
-การเก็บกองเศษดินเศษหิน กำหนดความสูงไม่เกิน 10 เมตร และควบคุมความลาดชันรวมไม่เกิน 45 องศา	-โครงการมีการเก็บกองเศษดินเศษหินไม่มากนักเนื่องจากนำไปปรับพื้นที่ ทำถนน คันทำนบดินในโครงการ	-ไม่มี	- ดังแสดงในรูปที่ 2-5 ดันไม้บนคันทำนบดินรอบลานกองดิน ปลุก 2 แถว เพื่อกันฝุ่นและเป็นแนวบังสายตา
-ปลูกพืชคลุมดินและไม้ยืนต้นตามคันทำนบดิน เพื่อลดการพังทลายของดิน	-มีการปลูกพืชคลุมดินบนคันทำนบดินแล้วบางส่วน	-ไม่มี	- ดังแสดงในรูปที่ 2-9 การนำเปลือกดินมาปรับสภาพพื้นที่ที่และปลูกพืชคลุมดินในโครงการบางส่วน
-คัดแยกเศษดินออกมิให้ปนกับเศษหิน โดยนำเศษดินไปเก็บกองหรือนำไปปรับปรุงพื้นที่ฟูสภาพพื้นที่ที่ผ่านการทำเหมืองพร้อมทั้งปลูกพืชคลุมดินและไม่ไถ่เร็วต่อไป	- ทางโครงการมีการใช้ Mobile Crusher ทำการคัดแยกหินออกจากเศษหินเพื่อปลุกต้นไม้	-ไม่มี	- ดังแสดงในรูปที่ 2-33 การปิดคลุม Mobile Crusher

6. เครื่อง Mobile Crusher ให้มีวัสดุปิดคลุมเครื่องบดหยาบและละเอียด (Crusher and Mill) ยังรับแร่ขนาดใหญ่ (Hopper) ตะแกรงร่อนคัดเศษแร่ มูลดินทราย (Sculping) พร้อมทั้งติดตั้งเครื่องฉีดสเปรย์น้ำหรือเครื่องเก็บฝุ่นแบบถุงกรอง (Bag Filter) บริเวณทุกจุดที่กำเนิดฝุ่นละออง เพื่อควบคุมและลดการฟุ้งกระจายของฝุ่นละออง พร้อมทั้งหมั่นดูแลบำรุงรักษาอาคารและอุปกรณ์ต่าง ๆ ให้สามารถใช้งานได้มีประสิทธิภาพและสม่ำเสมอ	-ทางโครงการมีการดูแล และบำรุงรักษาอาคารและอุปกรณ์ต่าง ๆ ให้สามารถใช้งานได้มีประสิทธิภาพและสม่ำเสมอ -โครงการมีการปิดคลุม Mobile Crusher และติดตั้งระบบสเปรย์น้ำปลายสายพาน	-ไม่มี	- ดังแสดงในรูปที่ 2-33การปิดคลุม Mobile Crusher

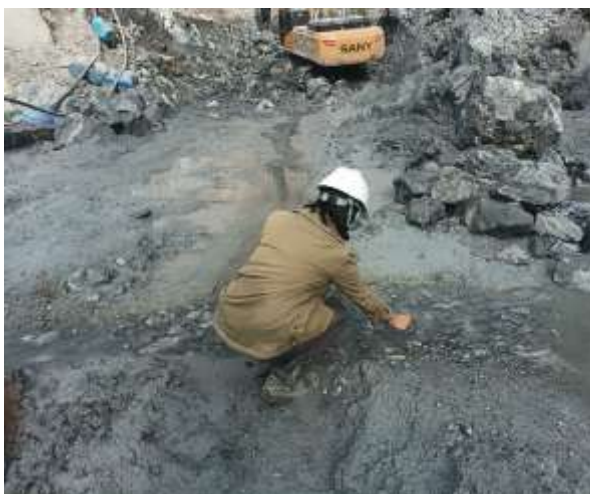
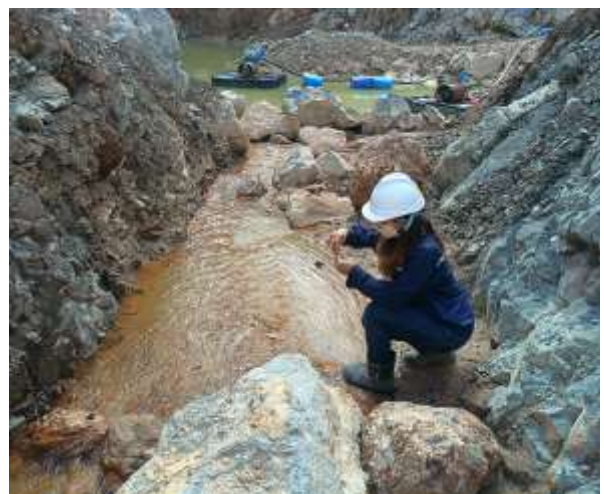
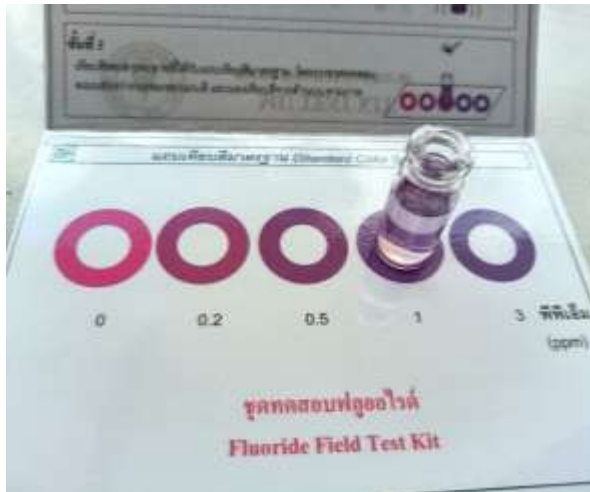
รูปที่ 2-34 การทดสอบความเข้มข้นของฟลูออไรด์
ด้วยชุดทดสอบภาคสนาม (Test Kit) บริเวณ บ่อ 1

รูปที่ 2-34 (ต่อ) การทดสอบความเข้มข้นของฟลูออไรด์
ด้วยชุดทดสอบภาคสนาม (Test Kit) บริเวณ บ่อ 1

- โครงการจะต้องนำน้ำในชุมชนเมืองเก่าไปใช้ประโยชน์จนหมดภายใน 75 วัน (2.5เดือน)		-ไม่มี	
(3) การจัดการน้ำฝนในพื้นที่เหมืองฟลูออไรต์			
- บ่อที่ 1 (2,700 ลูกบาศก์เมตร) โครงการจะทำการตรวจสอบคุณภาพน้ำเพื่อวิเคราะห์ความเข้มข้นของฟลูออไรต์ด้วยชุดทดสอบภาคสนาม (Test Kids) และสุ่มตัวอย่างเพื่อทดสอบในห้องปฏิบัติการฯ เพื่อตรวจสอบความแม่นยำของผลวิเคราะห์ เดือนละ 1 ครั้ง หากพบว่าค่าฟลูออไรต์มีค่าต่ำกว่า 1.5	-จากการสอบถามพบว่าทางโครงการจัดหาอุปกรณ์ชุดทดสอบภาคสนาม (Test Kit) ไว้แล้วและจะได้ทำการตรวจสอบน้ำเมื่อมีการเปิดหน้าเหมืองและมีน้ำที่ไหลจากหน้าเหมืองเข้าสู่บ่อที่ 1	-ไม่มี	- ดังแสดงในรูปที่ 2-34 การทดสอบความเข้มข้นของฟลูออไรต์ด้วยชุดทดสอบภาคสนาม (Test Kit) บริเวณ บ่อ 1
