### บทที่ 3

#### ผลการติดตามตรวจสอบคุณภาพสิ่งแวดล้อม

การติดตามตรวจสอบคุณภาพสิ่งแวดล้อมของ โครงการ หมู่บ้านสัมมากร นิคมใหม่ (ส่วนขยาย) (ระยะดำเนินการ) บริษัท สัมมากร จำกัด (มหาชน) ดำเนินการจัดจ้าง บริษัท เอส.พี.เจ.โซลูชั่นติฟิค จำกัด โดยทำการตรวจวัดคุณภาพน้ำทิ้ง บริเวณพื้นที่โครงการ ระหว่างเดือนกรกฎาคม - ธันวาคม พ.ศ.2568

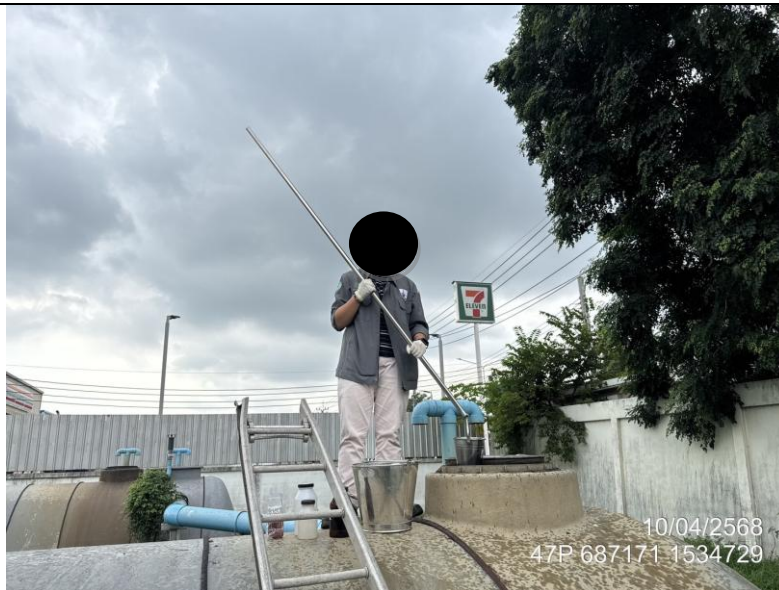
น้ำเสียก่อนเข้าระบบบำบัดน้ำเสียรวม

รูปที่ 3-1 จุดตรวจวัดคุณภาพน้ำของโครงการ หมู่บ้านสัมมากร นิคมใหม่ (ส่วนขยาย)  
ระหว่างเดือนกรกฎาคม - ธันวาคม พ.ศ.2568
