### 3. ผลการปฏิบัติตามมาตรการฯ

#### 3.1 ผลการปฏิบัติตามมาตรการป้องกันและแก้ไขผลกระทบสิ่งแวดล้อม

สรุปผลการปฏิบัติตามมาตรการป้องกันและแก้ไขผลกระทบสิ่งแวดล้อม ระยะดำเนินการ โครงการก่อสร้างอาคารพักอาศัย (แปลง G) โครงการฟื้นฟูเมืองชุมชนดินแดง ระหว่างเดือนกรกฎาคม-ธันวาคม พ.ศ. 2568

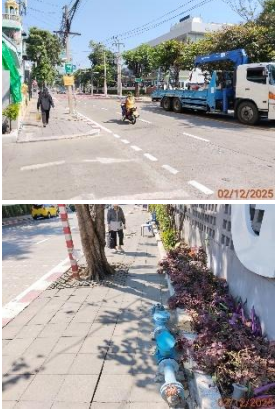
| องค์ประกอบ<br>ทางสิ่งแวดล้อม<br>และคุณค่าต่างๆ | วิธีการปฏิบัติตามมาตรการฯ | รายละเอียดการปฏิบัติตามมาตรการฯ | ปัญหา อุปสรรค<br>ที่ไม่สามารถปฏิบัติตาม<br>มาตรการและแนวทางแก้ไข | เอกสารอ้างอิง |
|---|---|---|---|---|
| | 17) จัดให้มีทางเดินเท้าจากภายนอกโครงการเข้าสู่อาคาร โดยแยกจากทางเดินรถยนต์ | 17) มีทางเดินเท้าจากภายนอกโครงการเข้าสู่อาคาร โดยแยกจากทางเดินรถยนต์ | ไม่มี | <br>ทางเดินเท้าจากภายนอกโครงการ |

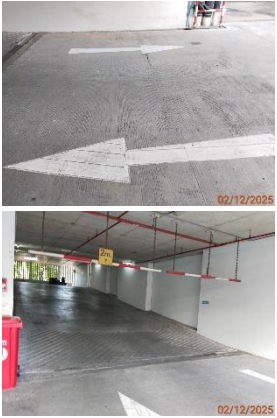
| องค์ประกอบทางสิ่งแวดล้อมและคุณค่าต่างๆ | วิธีการปฏิบัติตามมาตรการฯ | รายละเอียดการปฏิบัติตามมาตรการฯ | ปัญหา อุปสรรคที่ไม่สามารถปฏิบัติตามมาตรการและแนวทางแก้ไข | เอกสารอ้างอิง |
|---|---|---|---|---|
| 13. การจราจร (ต่อ) | 19) จัดให้มีทิศทางการเดินรถแยกระหว่างผู้พักอาศัยในโครงการ และผู้ที่ใช้บริการของสำนักงานเคหะชุมชน ดังนี้<br>(19.1) เส้นทางเดินรถสำหรับผู้พักอาศัยในโครงการจะใช้ถนนด้านทิศตะวันออกและทิศเหนือของอาคารเป็นหลัก และวนขึ้นสู่ทางลาดเพื่อนำรถไปจอดบนอาคาร และเมื่อจะออกนอกโครงการลงจากทางลาดอาคารจอดรถให้เลี้ยวขวาผ่านถนนด้านทิศเหนือและทิศตะวันออกของอาคารและออกนอกพื้นที่โครงการ<br>(19.2) เส้นทางเดินรถสำหรับบุคคลภายนอกที่เข้ามาในโครงการ รวมถึงแท็กซี่ที่เข้ามารับ-ส่งคน จะให้ใช้ถนนด้านทิศใต้ของโครงการ และให้จอดรถบริเวณที่จอดรถนอกอาคาร และจะวนออกถนนด้านทิศเหนือและทิศตะวันออกของอาคารเส้นทางเดียวกับทางเดินรถสำหรับผู้พักอาศัยในโครงการ | 19) มีลูกศรแสดงทิศทางการเดินรถสำหรับผู้พักอาศัย และผู้มาใช้บริการสำนักงานเคหะชุมชน ตามที่มาตรการกำหนด | ไม่มี | <br>ลูกศรแสดงทิศทางการเดินรถ |

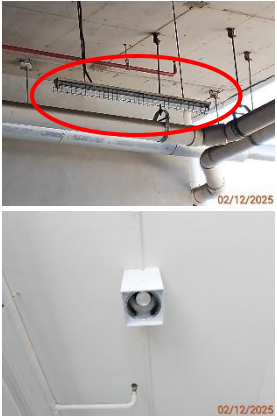
| องค์ประกอบทางสิ่งแวดล้อมและคุณค่าต่างๆ | วิธีการปฏิบัติตามมาตรการฯ | รายละเอียดการปฏิบัติตามมาตรการฯ | ปัญหา อุปสรรคที่ไม่สามารถปฏิบัติตามมาตรการและแนวทางแก้ไข | เอกสารอ้างอิง |
|---|---|---|---|---|
| 14. พลังงานและไฟฟ้า (ต่อ) | <p>5) ปฏิบัติตามมาตรการอนุรักษ์พลังงานในส่วนที่โครงการต้องปฏิบัติ ดังนี้</p> <p>5.1) จัดให้มีและติดตั้งระบบไฟฟ้าและสุขภัณฑ์ต่างๆ ภายในโครงการเป็นรุ่นประหยัดพลังงาน</p> <p>5.2) เลือกใช้อุปกรณ์ไฟฟ้ารุ่นประหยัดไฟเบอร์ 5 และใช้หลอดไฟฟ้ารุ่นประหยัดไฟ</p> <p>5.3) ตรวจสอบดูแลอุปกรณ์ไฟฟ้าให้อยู่ในสภาพดีอยู่เสมอ</p> <p>5.4) ติดตั้งอุปกรณ์เดินสายไฟฟ้า รวมถึงสายสัญญาณสื่อสารต่างๆ และอุปกรณ์ไฟฟ้าต่างๆ ที่ใช้ในโครงการให้เป็นไปด้วยความเรียบร้อย และถูกต้องตามมาตรฐาน</p> <p>5.5) การใช้ไฟฟ้าของระบบสาธารณูปโภคในโครงการให้เลือกใช้ผลิตภัณฑ์ไฟฟ้าชนิดประหยัดพลังงาน และมีอายุการใช้งานยาวนาน</p> <p>5.6) ส่งเสริมและประชาสัมพันธ์มาตรการประหยัดไฟฟ้าร่วมกับมาตรการอนุรักษ์พลังงานอื่นๆ ให้กับผู้พักอาศัยและพนักงานโครงการด้วยการติดประกาศไว้ที่บอร์ดประชาสัมพันธ์ของอาคาร</p> <p>5.7) ให้ปิดไฟบริเวณทางเดินส่วนกลางในอาคารในช่วงเวลากลางวัน</p> <p>5.8) จัดทำคู่มือในการประหยัดพลังงานโดยย่อไว้ในห้องพักทุกห้องของอาคารก่อนผู้พักอาศัยเข้าอยู่โดยมีรายละเอียด เช่น</p> <p>(1) รณรงค์ให้ผู้พักอาศัยปฏิบัติตามคำแนะนำวิธีการใช้เครื่องใช้ไฟฟ้าให้ถูกต้อง โดยเฉพาะการตั้งอุณหภูมิเครื่องปรับอากาศในห้องพักที่ 25°C</p> <p>(2) รณรงค์ให้ผู้พักอาศัยไม่เปิดเครื่องปรับอากาศทิ้งไว้ในกรณีที่ไม่มีคนอยู่ในห้องพักมากกว่า 1 ชั่วโมง</p> | <p>5) มีการปฏิบัติตามมาตรการอนุรักษ์พลังงาน ตามที่มาตรการกำหนด</p> | ไม่มี | <p>หลอดไฟฟ้ารุ่นประหยัดไฟ</p> |

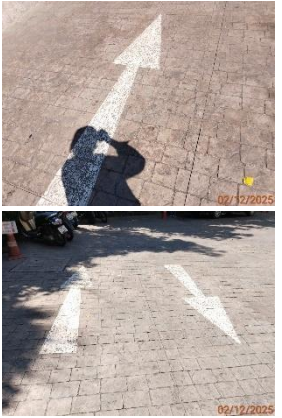
| องค์ประกอบทางสิ่งแวดล้อมและคุณค่าต่างๆ | วิธีการปฏิบัติตามมาตรการฯ | รายละเอียดการปฏิบัติตามมาตรการฯ | ปัญหา อุปสรรคที่ไม่สามารถปฏิบัติตามมาตรการและแนวทางแก้ไข | เอกสารอ้างอิง |
|---|---|---|---|---|
| 16. สังคมและเศรษฐกิจ (ต่อ) | (19) จัดให้มีทิศทางการเดินรถแยกระหว่างผู้พักอาศัยในโครงการ และผู้ที่มาใช้บริการของสำนักงานเคหะชุมชน ดังนี้<br>(19.1) เส้นทางเดินรถสำหรับผู้พักอาศัยในโครงการจะใช้ถนนด้านทิศตะวันออกและทิศเหนือของอาคารเป็นหลัก และวนขึ้นสู่ทางลาดเพื่อนำรถไปจอดบนอาคาร และเมื่อจะออกนอกโครงการลงจากทางลาดอาคารจอดรถให้เลี้ยวขวาผ่านถนนด้านทิศเหนือและทิศตะวันออกของอาคารและออกนอกพื้นที่โครงการ<br>(19.2) เส้นทางเดินรถสำหรับบุคคลภายนอกที่เข้ามาในโครงการ รวมถึงแท็กซี่ที่เข้ามารับ-ส่งคน จะให้ใช้ถนนด้านทิศใต้ของโครงการ และให้จอดรถบริเวณที่จอดรถนอกอาคาร และจะวนออกถนนด้านทิศเหนือและทิศตะวันออกของอาคารเส้นทางเดียวกับทางเดินรถสำหรับผู้พักอาศัยในโครงการ | (19) มีลูกศรแสดงทิศทางการเดินรถสำหรับผู้พักอาศัย และผู้มาใช้บริการสำนักงานเคหะชุมชน ตามที่มาตรการกำหนด | ไม่มี | <br>ลูกศรแสดงทิศทางการเดินรถ |

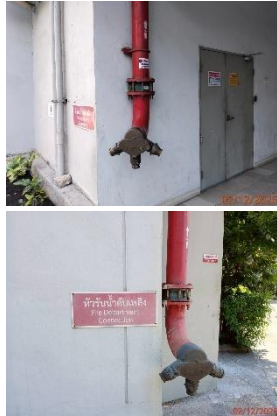
| องค์ประกอบ<br>ทางสิ่งแวดล้อม<br>และคุณค่าต่างๆ | วิธีการปฏิบัติตามมาตรการฯ | รายละเอียดการปฏิบัติตามมาตรการฯ | ปัญหา อุปสรรค<br>ที่ไม่สามารถปฏิบัติตาม<br>มาตรการและแนวทางแก้ไข | เอกสารอ้างอิง |
|---|---|---|---|---|
| 21. การป้องกันอัคคีภัย<br>(ต่อ) | 9) จัดให้มีหัวรับน้ำดับเพลิงนอกอาคาร 2 แห่ง บริเวณที่เข้าถึงได้สะดวก ติดถนนที่มีความกว้าง 6 เมตร รอบแนวอาคารเพื่อรับน้ำจากระดับเพลิงกรณีเกิดเพลิงไหม้ | 9) มีหัวรับน้ำดับเพลิงภายนอกอาคาร 2 แห่ง (รูปที่ 3) ตามที่มาตรการกำหนด | ไม่มี | <p>หัวรับน้ำดับเพลิง</p> |

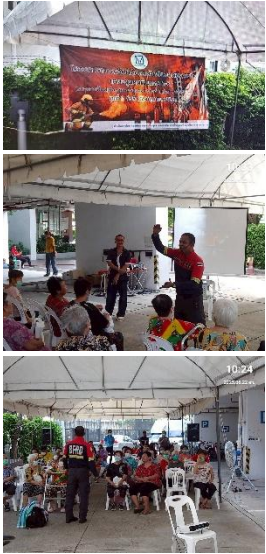
| องค์ประกอบ<br>ทางสิ่งแวดล้อม<br>และคุณค่าต่างๆ | วิธีการปฏิบัติตามมาตรการฯ | รายละเอียดการปฏิบัติตามมาตรการฯ | ปัญหา อุปสรรค<br>ที่ไม่สามารถปฏิบัติตาม<br>มาตรการและแนวทางแก้ไข | เอกสารอ้างอิง |
|---|---|---|---|---|
| 21. การป้องกันอัคคีภัย<br>(ต่อ) | 11) กำหนดให้มีการซ้อมอพยพหนีไฟเป็นประจำอย่างน้อย<br>ปีละ 2 ครั้ง โดยทุกคนที่เกี่ยวข้องต้องปฏิบัติตามแผนปฏิบัติ<br>กรณีเกิดเหตุเพลิงไหม้ของโครงการอย่างเคร่งครัด พร้อมจด<br>บันทึกเหตุขัดข้องต่างๆ เพื่อนำมาปรับแก้ไข | 11) มีการซักซ้อมแผนอพยพหนีไฟเมื่อวันที่ 22 มิถุนายน พ.ศ.<br>2568 ที่ผ่านมา (รายละเอียดแสดงไว้ในผนวก ข) | ไม่มี | <p>การซักซ้อมอพยพหนีไฟ</p> |

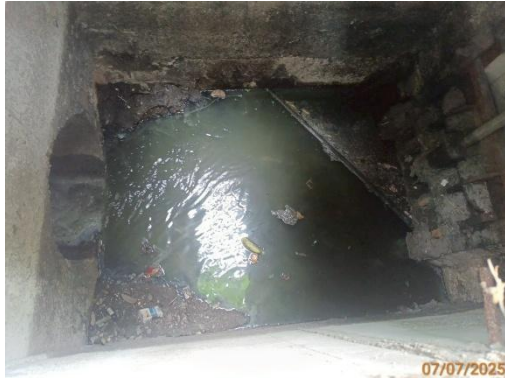
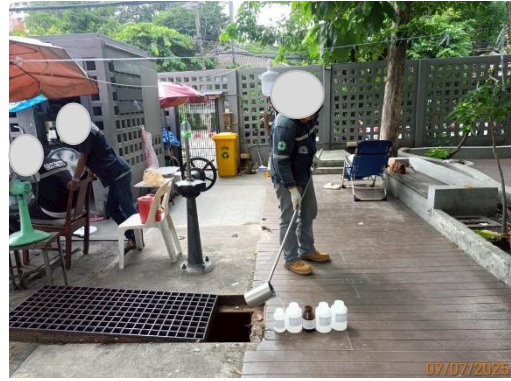
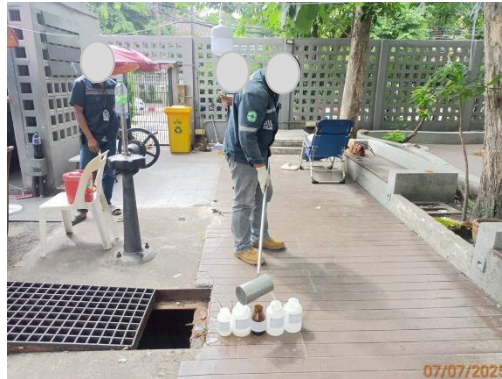
บ่อดตรวจคุณภาพน้ำทิ้งหลังผ่านระบบบำบัดน้ำเสียรวม  
ก. วันที่ 7 กรกฎาคม พ.ศ. 2568

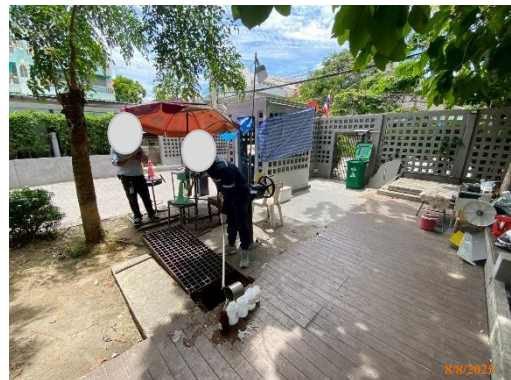
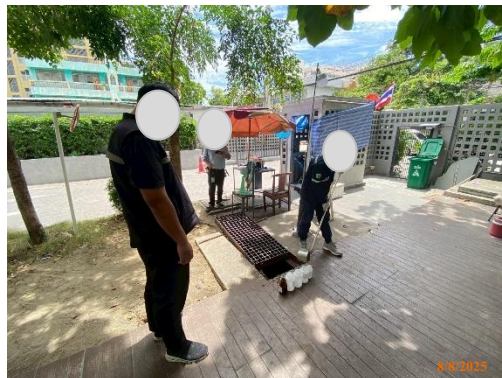
ภาพที่ 2 การเก็บตัวอย่างคุณภาพน้ำ ระหว่างเดือนกรกฎาคม-ธันวาคม พ.ศ. 2568

บ่อดตรวจคุณภาพน้ำทิ้งหลังผ่านระบบบำบัดน้ำเสียรวม  
ข. วันที่ 8 สิงหาคม พ.ศ. 2568

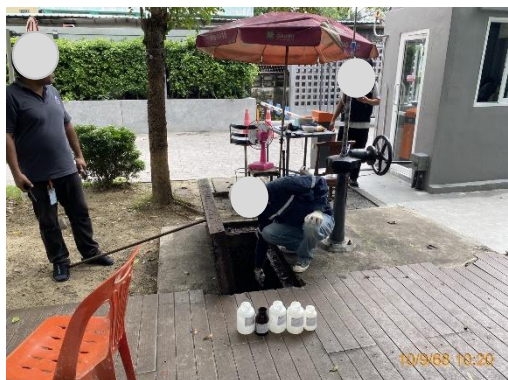
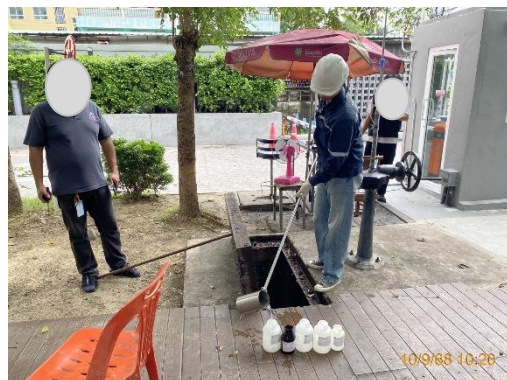
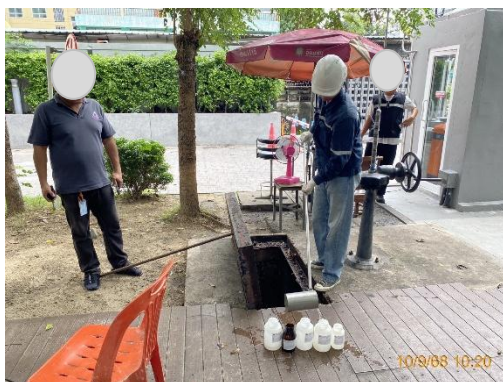
บ่อดตรวจคุณภาพน้ำทิ้งหลังผ่านระบบบำบัดน้ำเสียรวม

ค. วันที่ 10 กันยายน พ.ศ. 2568

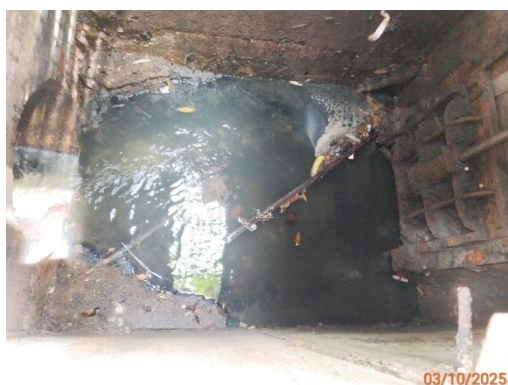
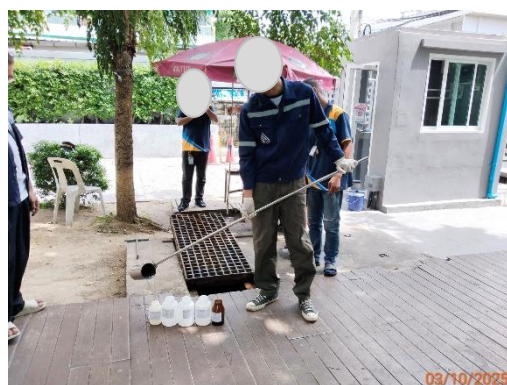
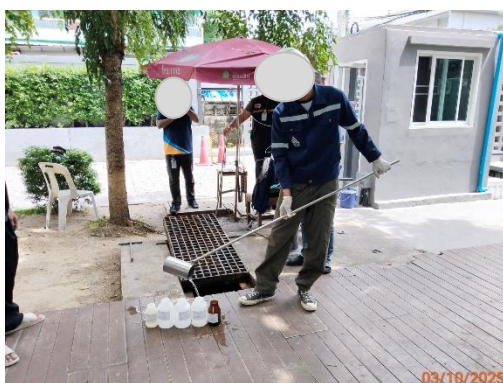
ภาพที่ 2 การเก็บตัวอย่างคุณภาพน้ำ ระหว่างเดือนกรกฎาคม-ธันวาคม พ.ศ. 2568 (ต่อ)

บ่อดตรวจคุณภาพน้ำทิ้งหลังผ่านระบบบำบัดน้ำเสียรวม

ง. วันที่ 3 ตุลาคม พ.ศ. 2568

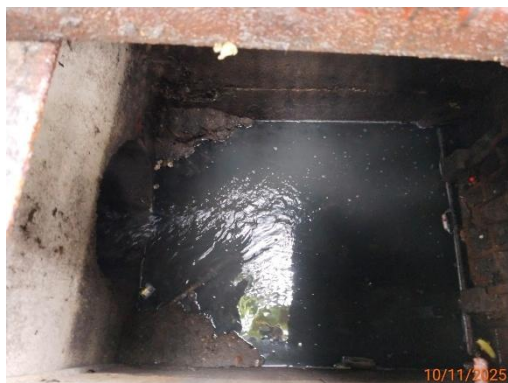
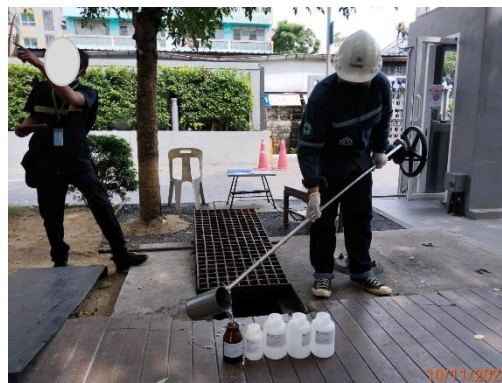
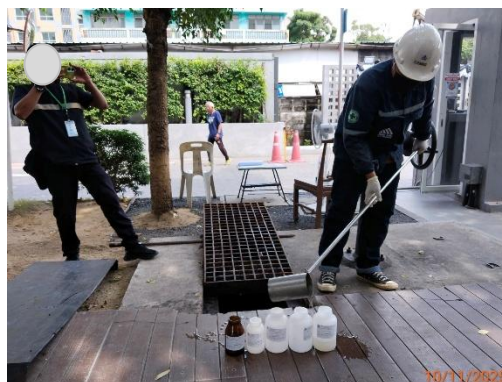
บ่อดตรวจคุณภาพน้ำทิ้งหลังผ่านระบบบำบัดน้ำเสียรวม

จ. วันที่ 10 พฤศจิกายน พ.ศ. 2568

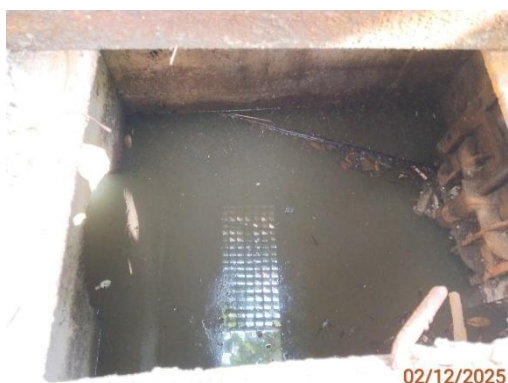
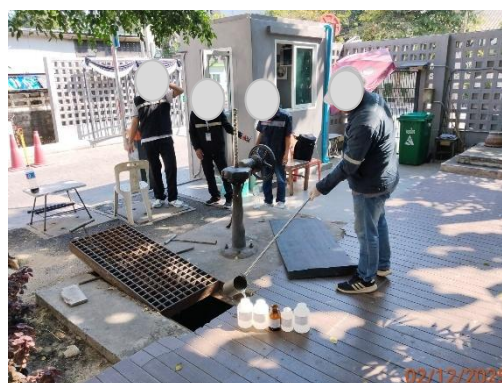
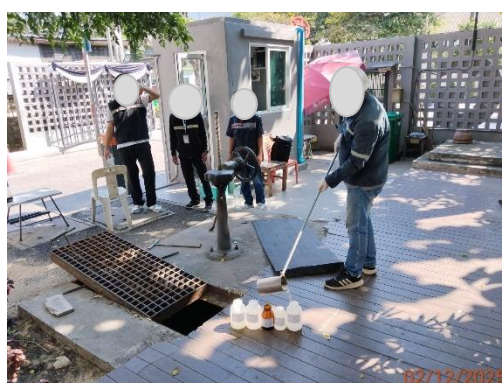
บ่อดตรวจคุณภาพน้ำทิ้งหลังผ่านระบบบำบัดน้ำเสียรวม

ฉ. วันที่ 2 ธันวาคม พ.ศ. 2568
