รายงานผลการปฏิบัติตามมาตรการป้องกันและแก้ไขผลกระทบสิ่งแวดล้อม  
และมาตรการติดตามตรวจสอบผลกระทบสิ่งแวดล้อม  
โครงการ ศุภาลย์ พาร์ควิลล์ พัทธยา-สุขุมวิท (สิ้นสุดระยะก่อสร้าง)  
ของบริษัท ศุภาลย์ จำกัด (มหาชน)  
ตั้งอยู่ถนน ชบ.ถ.10.005 (ถนนทุ่งกลม-ศาลหมัน)  
ตำบลหนองปรือ อำเภอบางละมุง จังหวัดชลบุรี

ระหว่างเดือนกรกฎาคม – ธันวาคม 2568

Environment Research &  
Technology Co., Ltd.

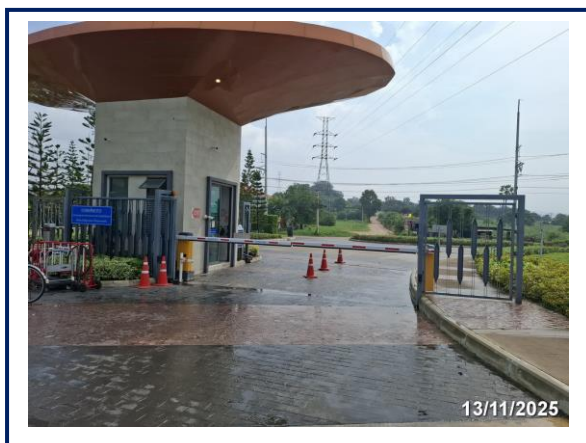
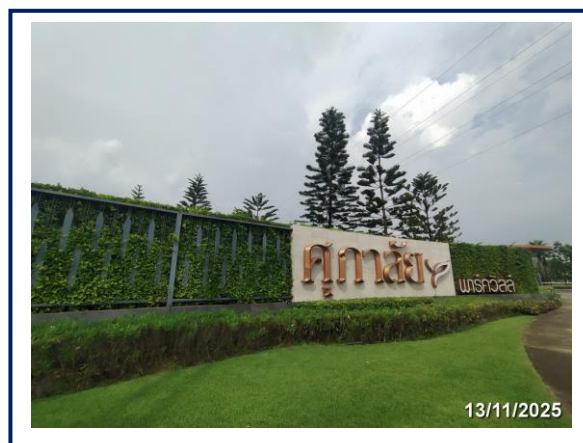
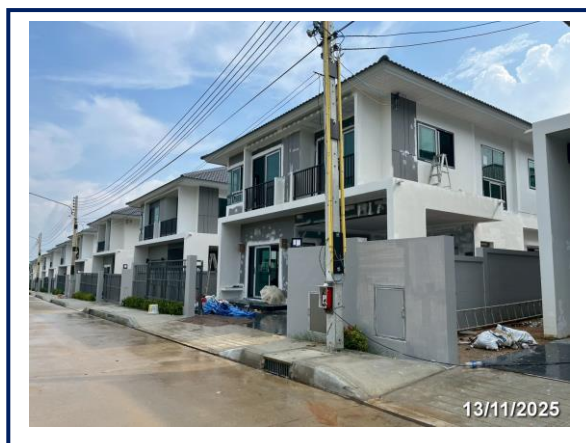
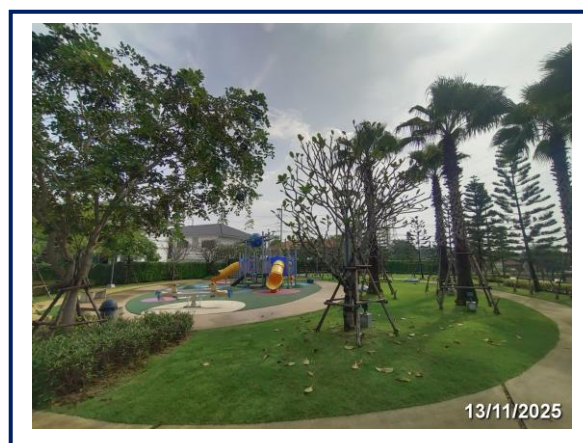
รูปที่ 1.6-1 สถานภาพการก่อสร้างโครงการในปัจจุบัน (เดือนพฤศจิกายน 2568)

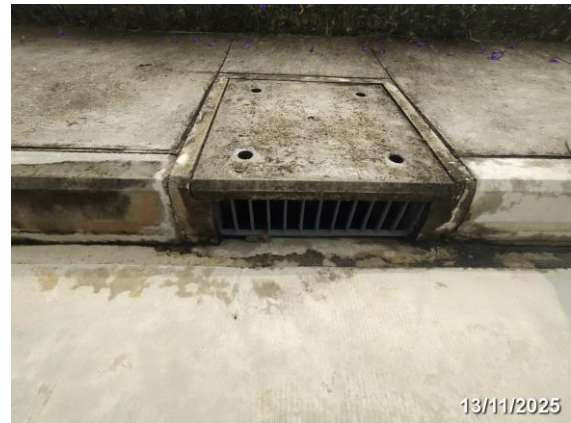
รูปที่ 3-1 รางระบายน้ำภายในโครงการ

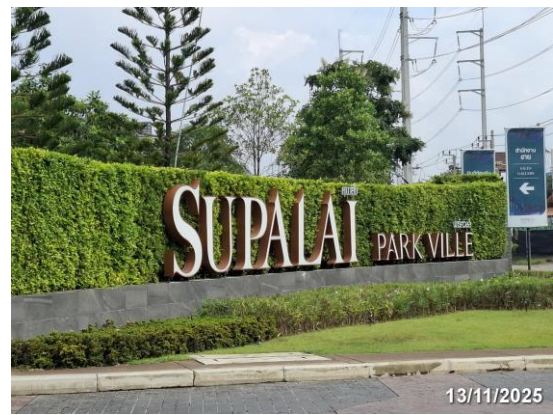
รูปที่ 3-10 ป้ายชื่อ และลูกศรแสดงทางเข้าโครงการ

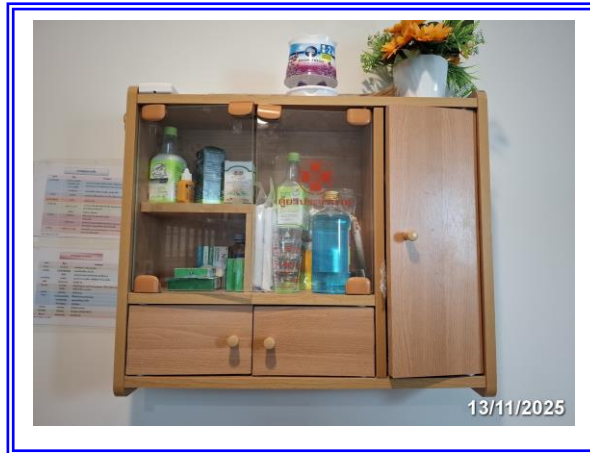
รูปที่ 3-15 อุปกรณ์ปฐมพยาบาล

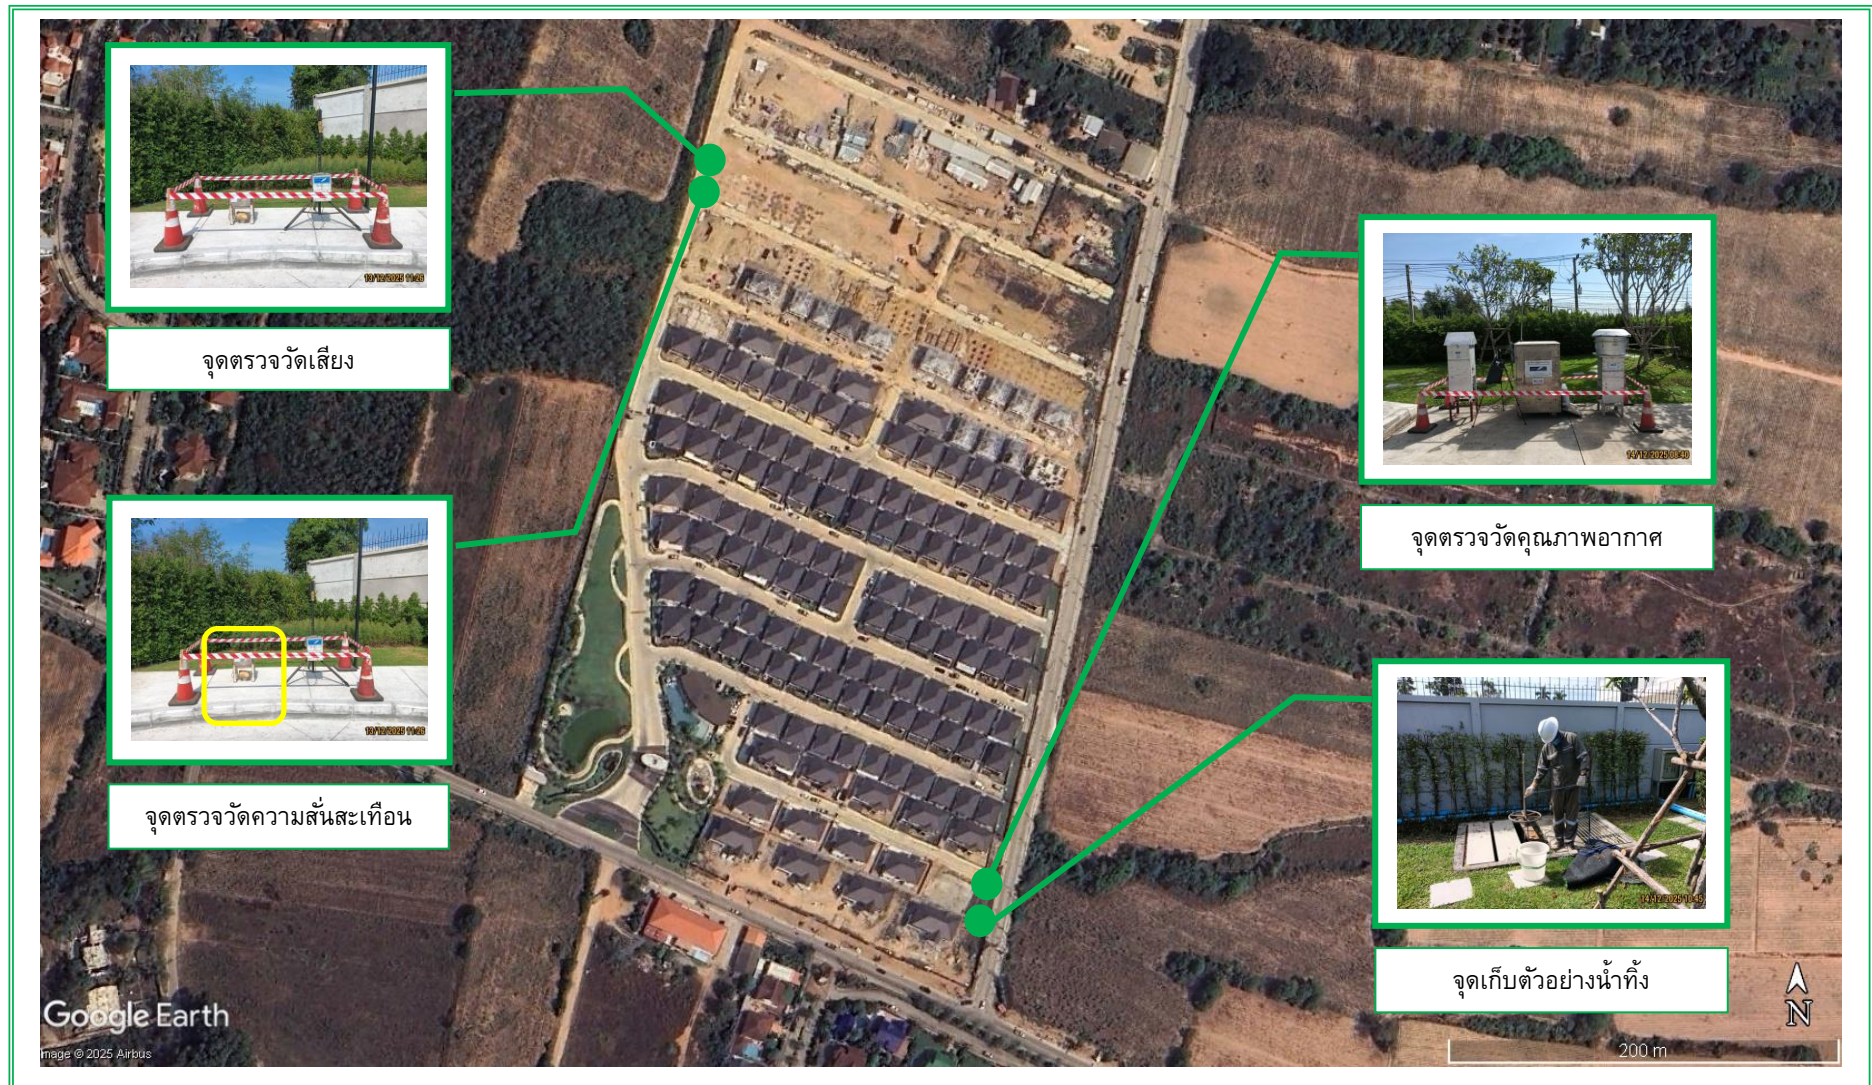
รูปที่ 4.1-1 ตำแหน่งจุดตรวจวัดคุณภาพสิ่งแวดล้อมโครงการ ศุภาลย์ พาร์ควิลล์ พัทยา-สุขุมวิท (ระยะงานก่อสร้าง) ภายในพื้นที่ก่อสร้างโครงการด้านทิศใต้ของโครงการ

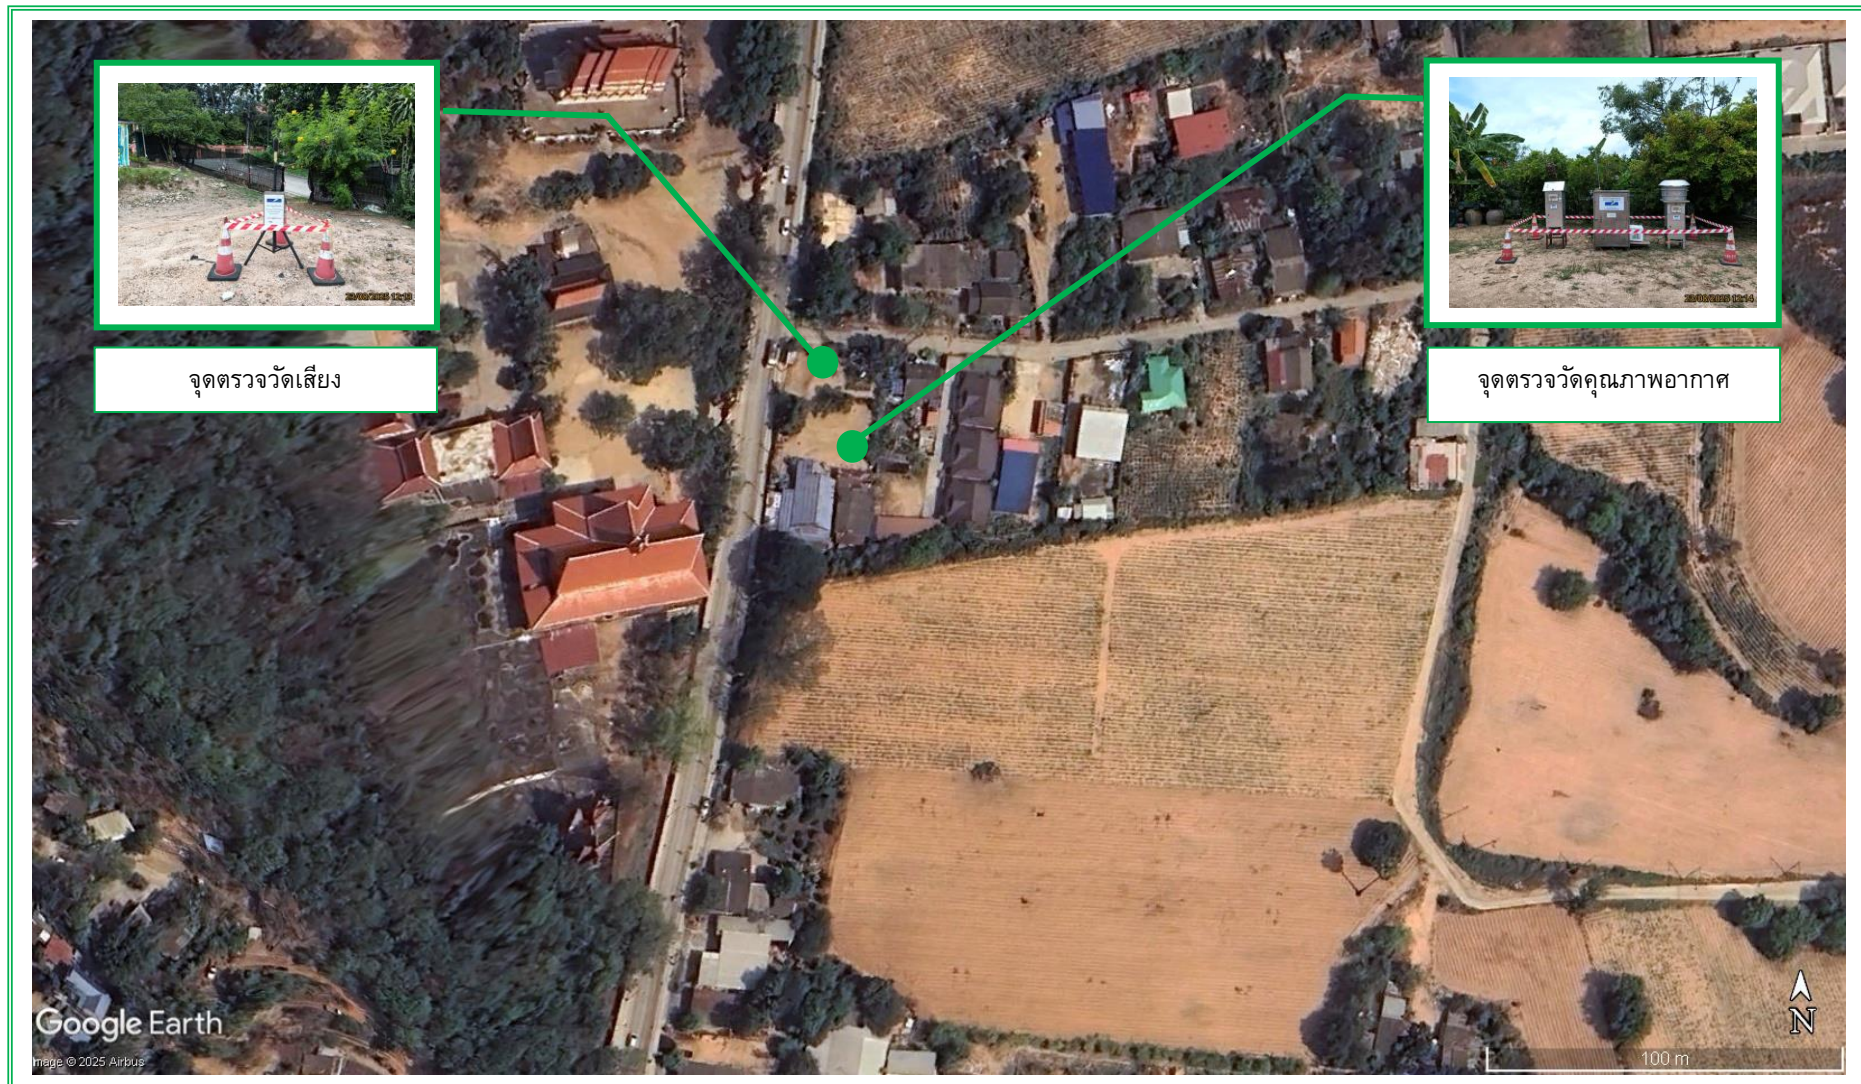
รูปที่ 4.1-2 ตำแหน่งจุดตรวจวัดคุณภาพสิ่งแวดล้อม โครงการ ศุภาลย์ พาร์ควิลล์ พัทยา-สุขุมวิท (ระยะงานก่อสร้าง) บ้านเลขที่ 131/6 หมู่ที่ 10 ตำบลหนองปรือ  
อำเภอบางละมุง จังหวัดชลบุรี (แทนจุดบริเวณวัดเขาเสาธงทอง)

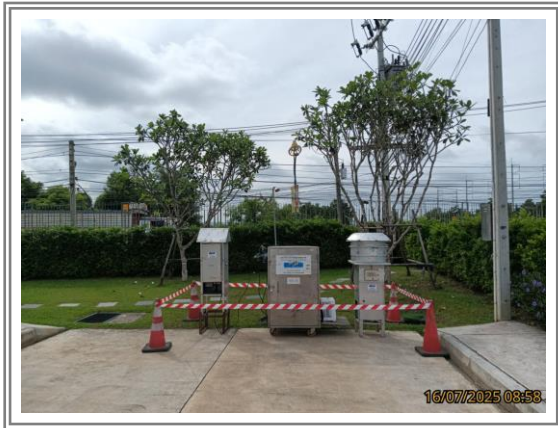
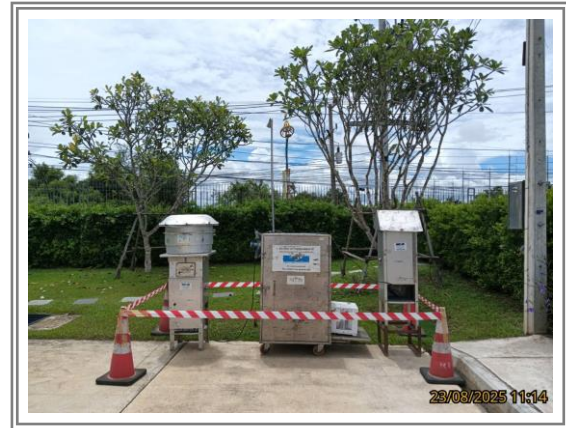
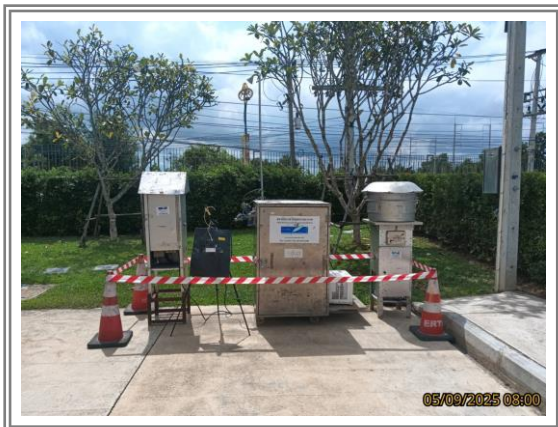
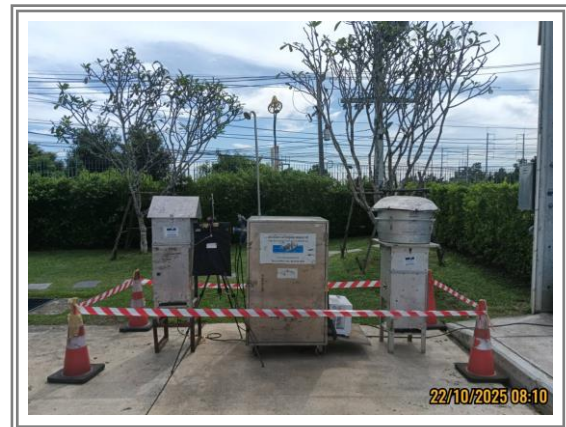
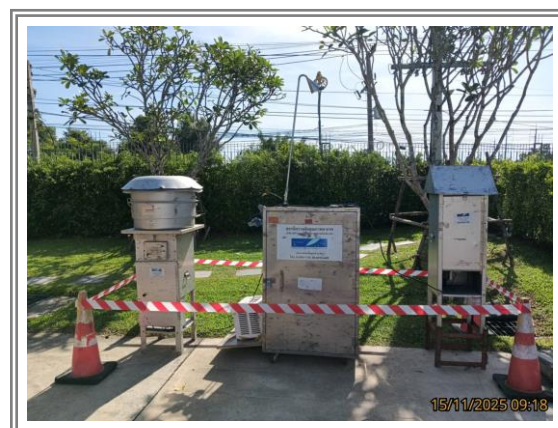
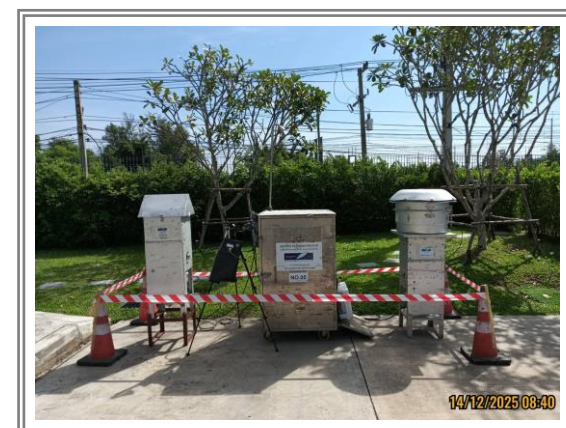
รูปที่ 4.3-24 รูปแสดงการตรวจวัดคุณภาพอากาศในบรรยากาศโดยทั่วไป  
ภายในพื้นที่ก่อสร้างโครงการด้านทิศใต้ของโครงการ  
โครงการ ศุภาลย์ พาร์ควิลล์ พัทยา-สุขุมวิท (ระยะก่อสร้าง)  
ระหว่างเดือนกรกฎาคม – ธันวาคม 2568

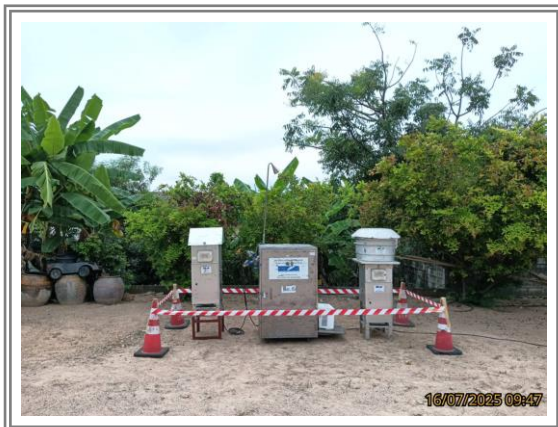
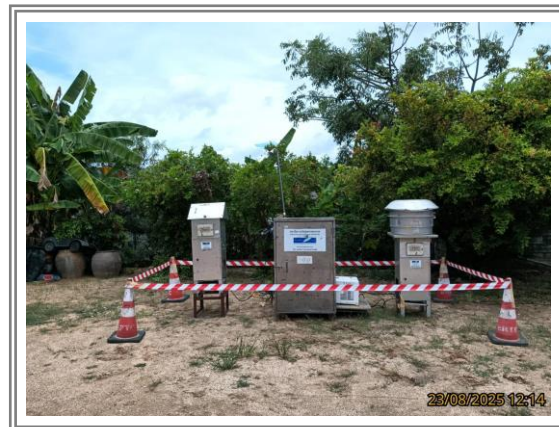
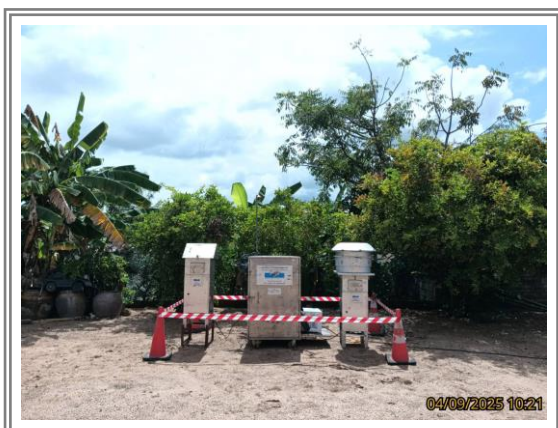
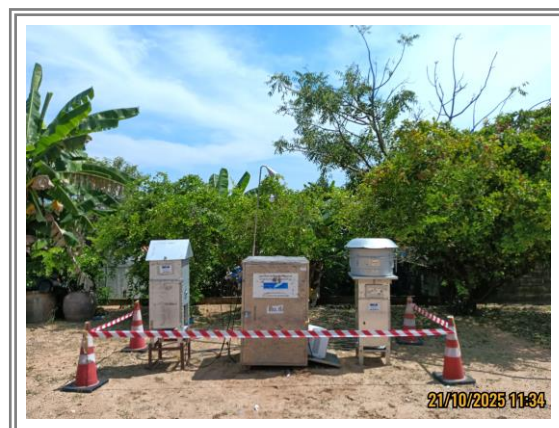
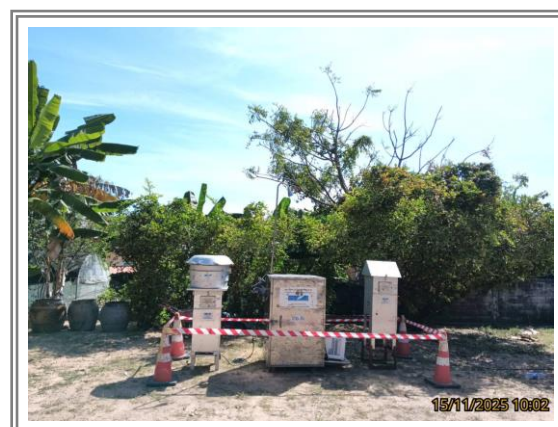
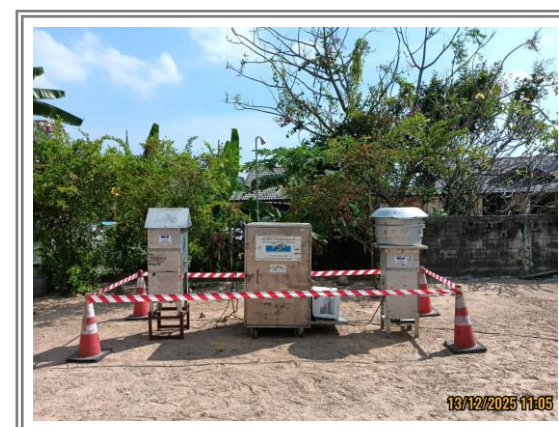
**รูปที่ 4.3-25** รูปแสดงการตรวจวัดคุณภาพอากาศในบรรยากาศโดยทั่วไป  
บ้านเลขที่ 131/6 หมู่ที่ 10 ตำบลหนองปรือ อำเภอบางละมุง จังหวัดชลบุรี (แทนจุดบริเวณวัดเขาเสาธงทอง)  
โครงการ ศุภาลย์ พาร์ควิลล์ พัทยา-สุขุมวิท (ระยะก่อสร้าง)  
ระหว่างเดือนกรกฎาคม – ธันวาคม 2568

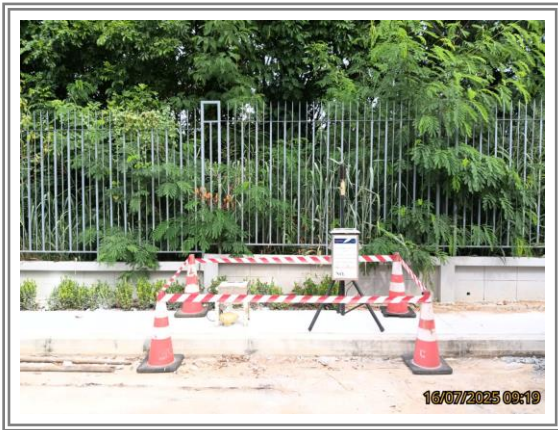
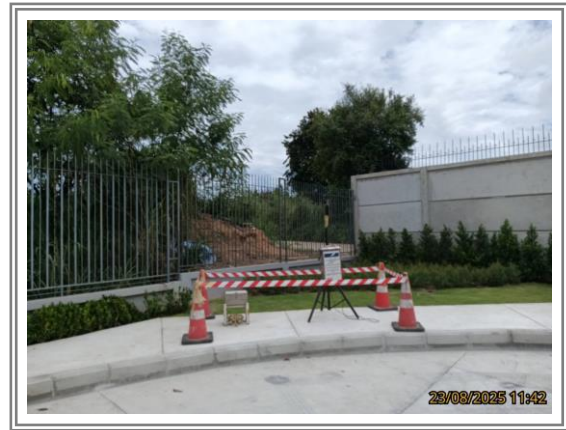
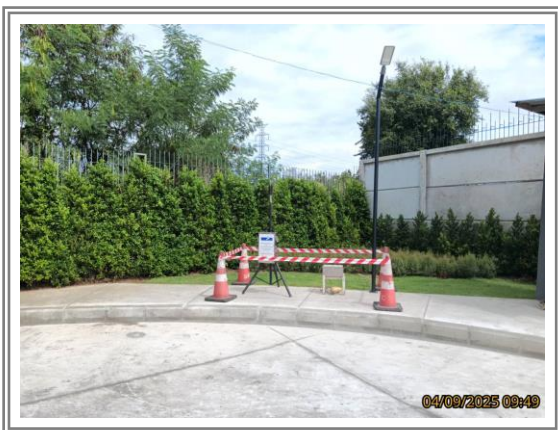
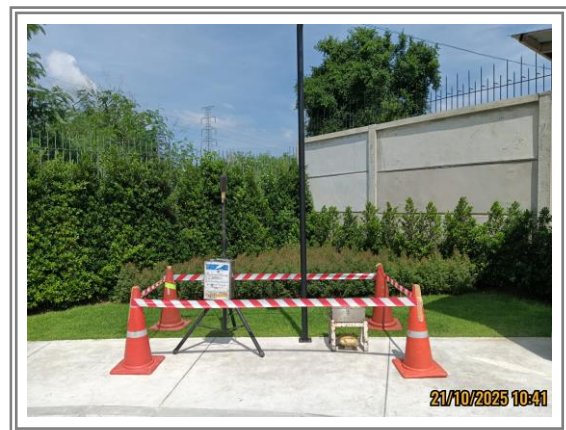
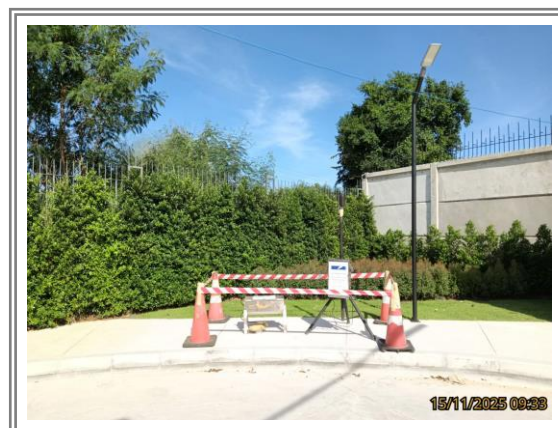
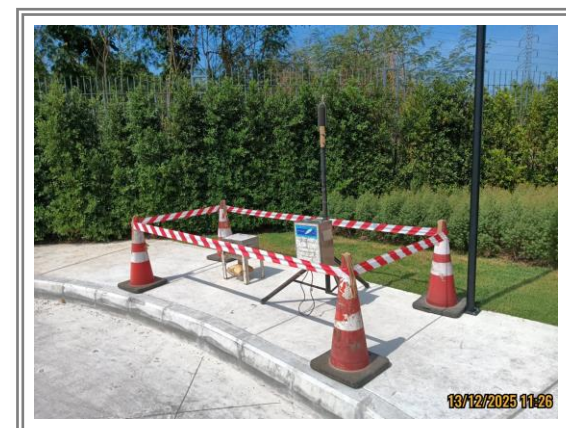
**รูปที่ 4.3-26** รูปแสดงการตรวจวัดระดับเสียงโดยทั่วไปและระดับเสียงรบกวน  
ภายในพื้นที่ก่อสร้างโครงการด้านทิศใต้ของโครงการ  
โครงการ ศูนย์วิจัย พาร์ควิลล์ พัทยา-สุขุมวิท (ระยะก่อสร้าง)  
ระหว่างเดือนกรกฎาคม – ธันวาคม 2568

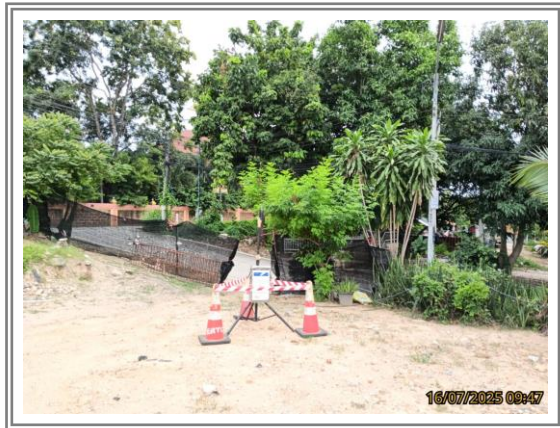
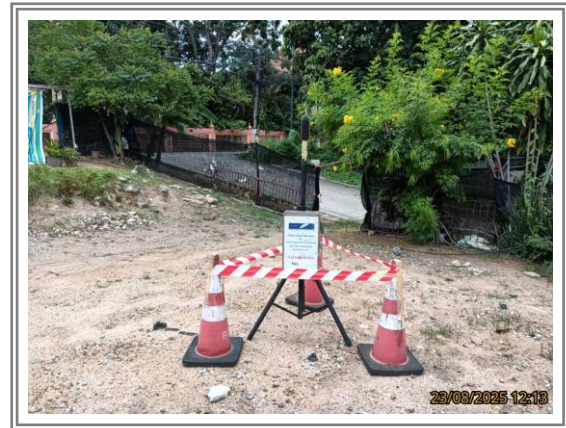
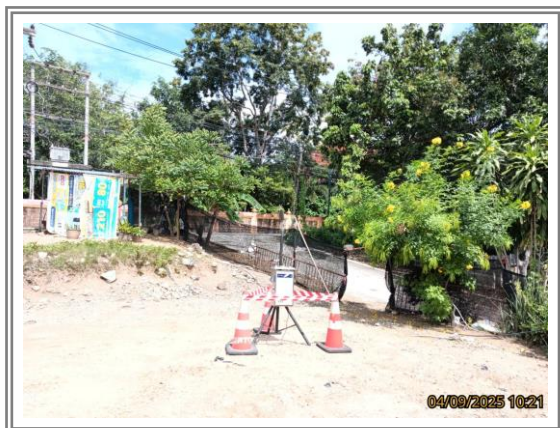
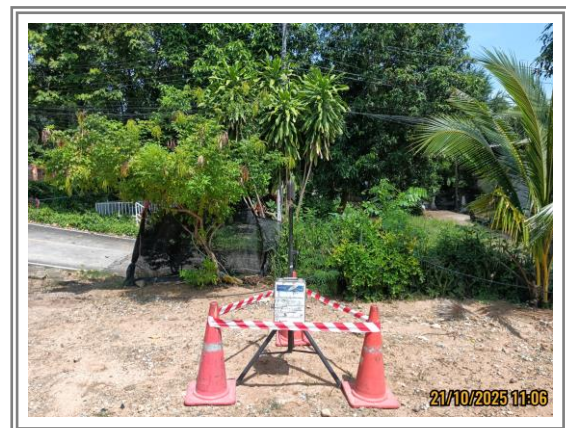
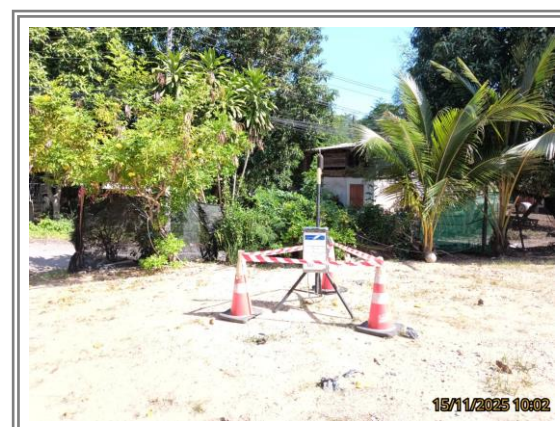
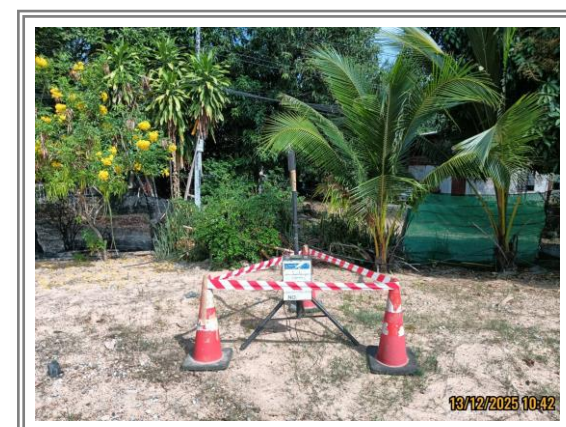
**รูปที่ 4.3-27** รูปแสดงการตรวจวัดระดับเสียงโดยทั่วไปและระดับเสียงรบกวน  
บ้านเลขที่ 131/6 หมู่ที่ 10 ตำบลหนองปรือ อำเภอบางละมุง จังหวัดชลบุรี (แทนจุดบริเวณวัดเขาเสาธงทอง)  
โครงการ ศุภาลย์ พาร์ควิลล์ พัทยา-สุขุมวิท (ระยะก่อสร้าง)  
ระหว่างเดือนกรกฎาคม – ธันวาคม 2568

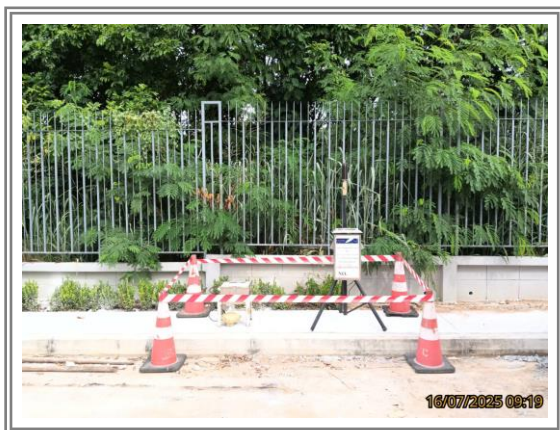
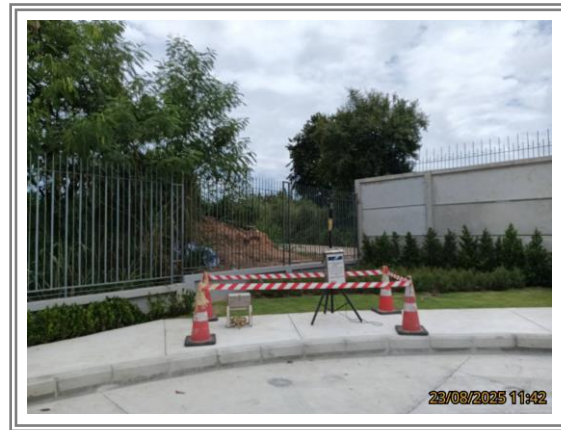
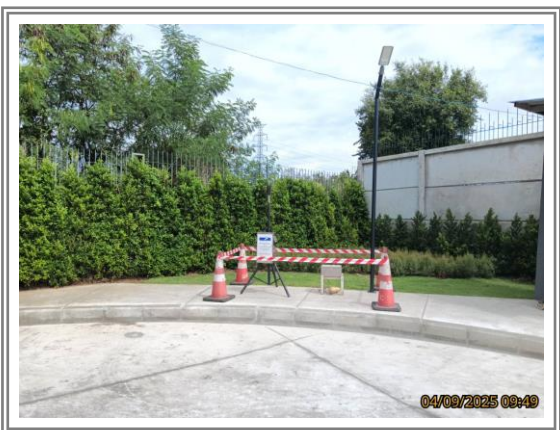
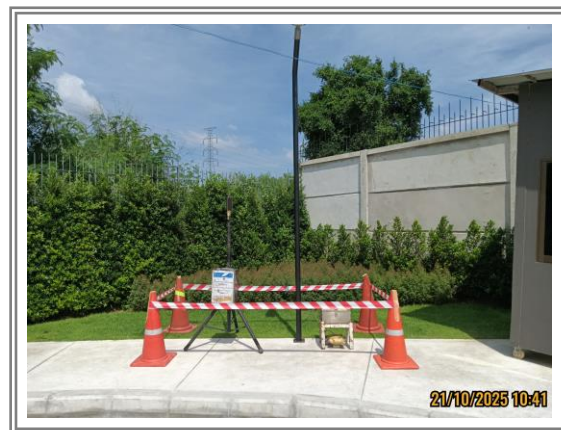
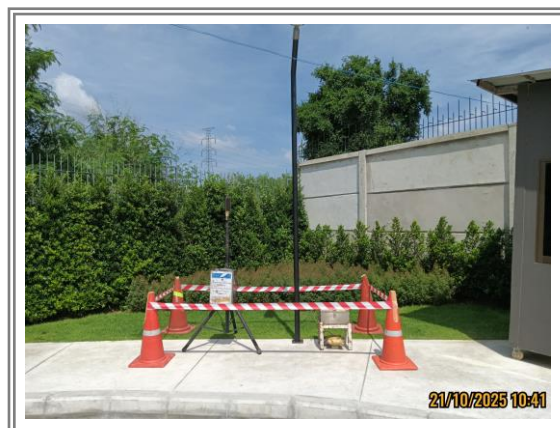
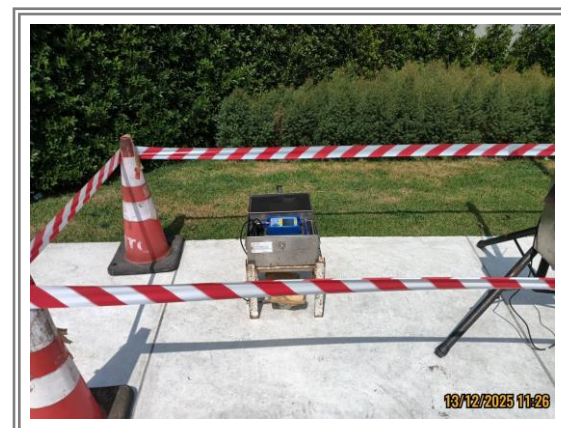
**รูปที่ 4.3-28** รูปแสดงการตรวจวัดระดับความสั่นสะเทือน  
ภายในพื้นที่ก่อสร้างโครงการด้านทิศใต้ของโครงการ  
โครงการ ศุภาลย์ พาร์ควิลล์ พัทยา-สุขุมวิท (ระยะก่อสร้าง)  
ระหว่างเดือนกรกฎาคม – ธันวาคม 2568

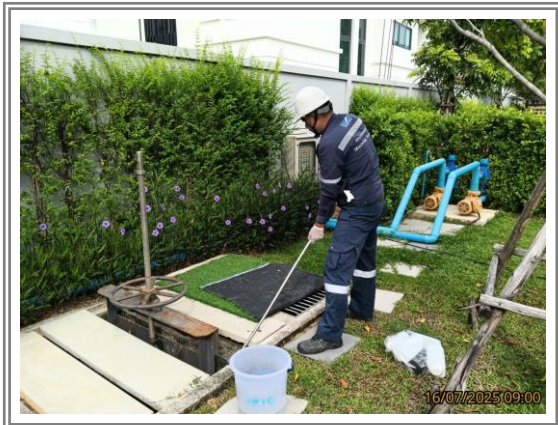
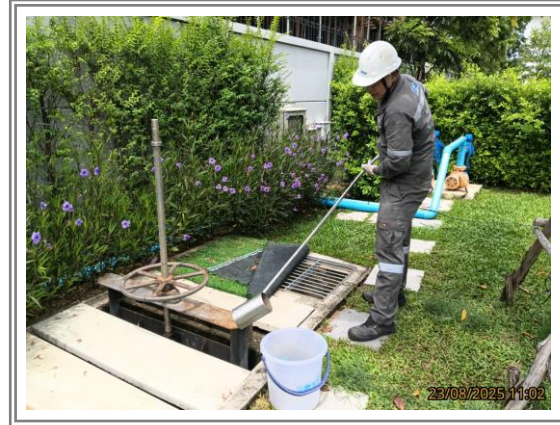
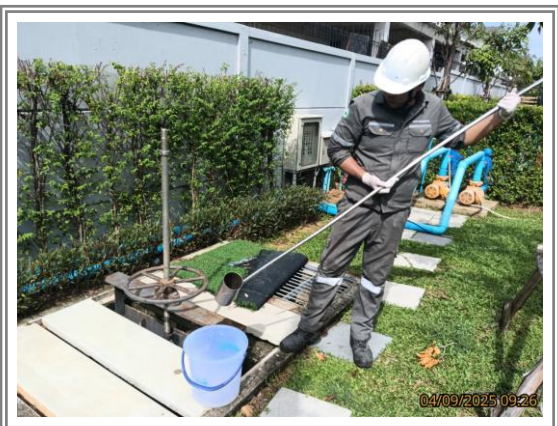
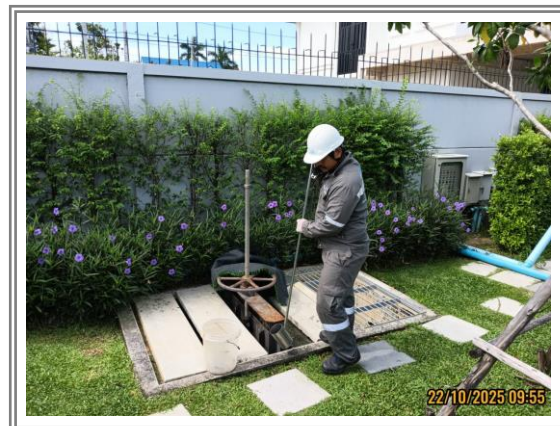
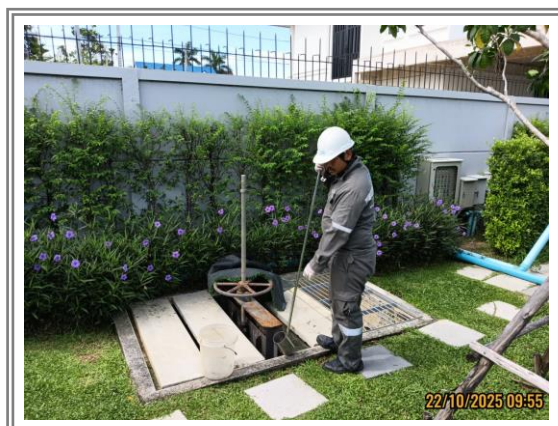
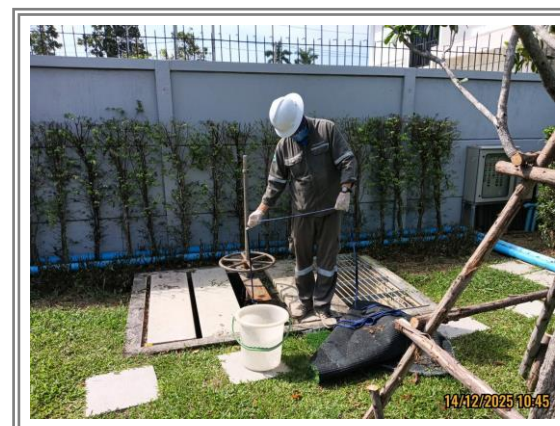
รูปที่ 4.3-29 รูปแสดงการเก็บตัวอย่างน้ำทิ้ง  
บ่อพักน้ำสุดท้ายก่อนระบายออกจากโครงการ  
โครงการ ศุภาลย์ พาร์ควิลล์ พัทยา-สุขุมวิท (ระยะก่อสร้าง)  
ระหว่างเดือนกรกฎาคม – ธันวาคม 2568
