รายงานผลการปฏิบัติตามมาตรการป้องกันและแก้ไข  
ผลกระทบสิ่งแวดล้อมและมาตรการติดตามตรวจสอบคุณภาพสิ่งแวดล้อม

ระยะดำเนินการ ระหว่างเดือน กรกฎาคม - ธันวาคม พ.ศ. 2568

โครงการ จัดสรรที่ดิน คาซ่า ชิกเนเจอร์  
ตั้งอยู่หมู่ที่ 5 ตำบลรัชฎา อำเภอเมืองภูเก็ต จังหวัดภูเก็ต

รายงานผลการปฏิบัติตามมาตรการป้องกันและแก้ไขผลกระทบสิ่งแวดล้อม  
และมาตรการติดตามตรวจสอบคุณภาพสิ่งแวดล้อม  
โครงการ จัดสรรที่ดิน คาซ่า ชิกเนเจอร์

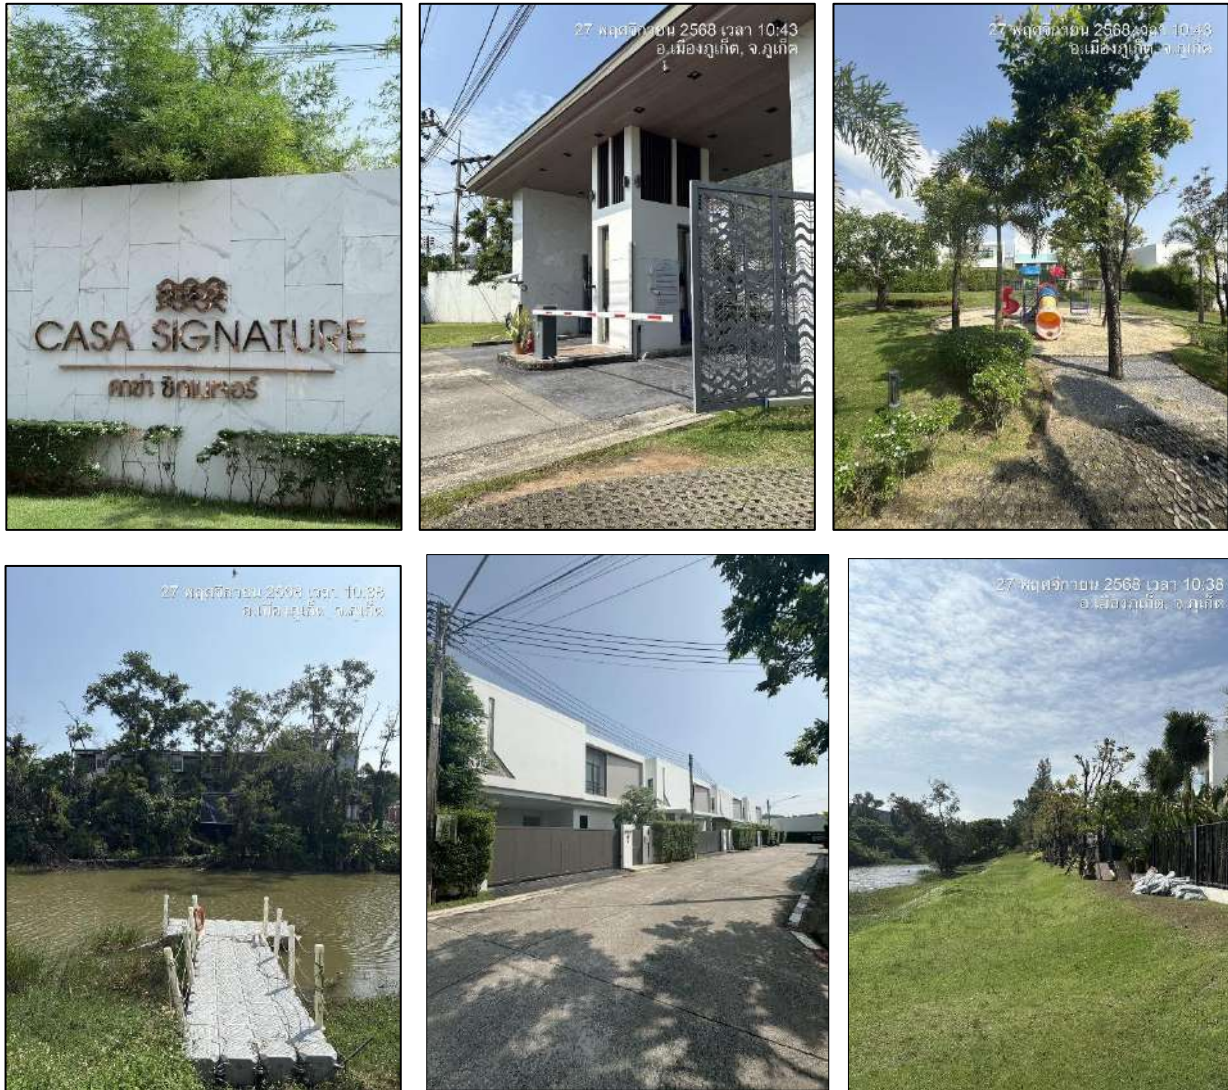
รูปภาพที่ 1.3 การใช้พื้นที่โครงการ

โครงการมีแปลงที่ดินประเภทสวนสาธารณะ จำนวน 1 แปลง เนื้อที่ 0-2-63.60 ไร่ คิดเป็นพื้นที่ 1,054.40 ตารางเมตร คิดเป็นร้อยละ 5.62 ของพื้นที่ และสวนหย่อม จำนวน 8 แปลง คิดเป็นพื้นที่ 0-1-72.50 ตารางเมตร หรือคิดเป็น 690.00 รวมพื้นที่สีเขียวของโครงการเท่ากับ 1,744.40 ตารางเมตร (พื้นที่สีเขียวที่มีความกว้างมากกว่า 1.00 เมตร เท่ากับ 1,574.42 ซึ่งมีอัตราส่วนพื้นที่สีเขียวทั้งหมดต่อผู้อยู่อาศัยในโครงการ 8.75 : 1) โดยภายในสวนสาธารณะมีการปลูกต้นแคสแต ฟิกุล ป๊อป หางนกยูง ประดู่ ราชพฤกษ์ หมากสง สลิวดี และหล้านวลน้อย เพื่อเป็นสถานที่พักผ่อนสำหรับผู้อยู่อาศัยภายในโครงการ

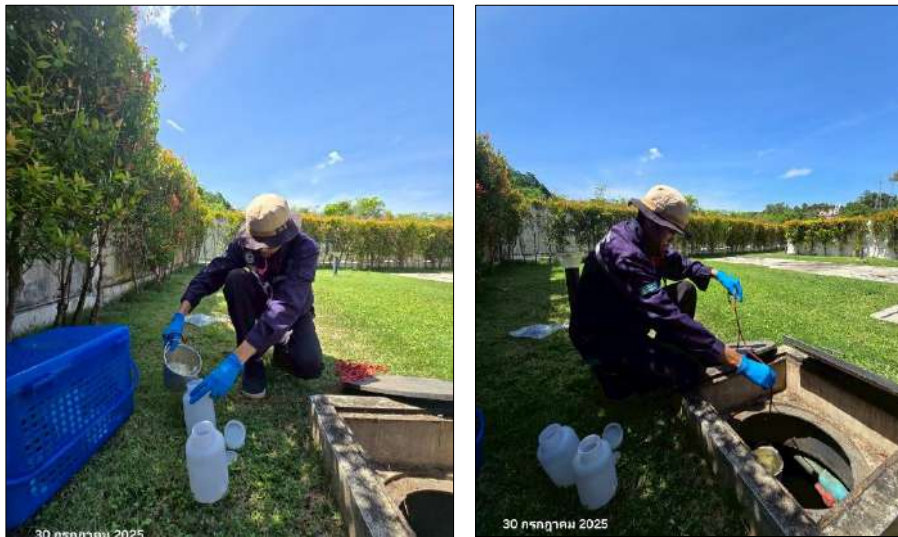
รูปภาพที่ 3.1 การเก็บตัวอย่างน้ำ

การตรวจวิเคราะห์คุณภาพน้ำของโครงการ จัดสรรที่ดิน คาซ่า ซิกเนเจอร์ ในระยะดำเนินการ ประจำเดือนกรกฎาคม - ธันวาคม 2568 คือ น้ำผ่านการบำบัด แสดงดังรูปภาพที่ 3.1
