รายงานผลการปฏิบัติตามมาตรการป้องกันและแก้ไข  
ผลกระทบสิ่งแวดล้อมและมาตรการติดตามตรวจสอบคุณภาพสิ่งแวดล้อม  
ระยะดำเนินการ ระหว่างเดือน กรกฎาคม - ธันวาคม พ.ศ. 2568

โครงการ โรงแรม ซูการ์ มารีน่า รีสอร์ท เซิร์ฟ กะตะ บีช  
(ชื่อเดิม ซูการ์ มารีน่า 2)  
ตั้งอยู่เลขที่ 100/92 ถนนกะตะ ตำบลกะรน อำเภอเมืองภูเก็ต จังหวัดภูเก็ต

**รายงานผลการปฏิบัติตามมาตรการป้องกันและแก้ไขผลกระทบสิ่งแวดล้อม  
และมาตรการติดตามตรวจสอบคุณภาพสิ่งแวดล้อม  
โครงการ โรงแรม ชูการ์ มารีน่า รีสอร์ท เซิร์ฟ กะตะ บีช**

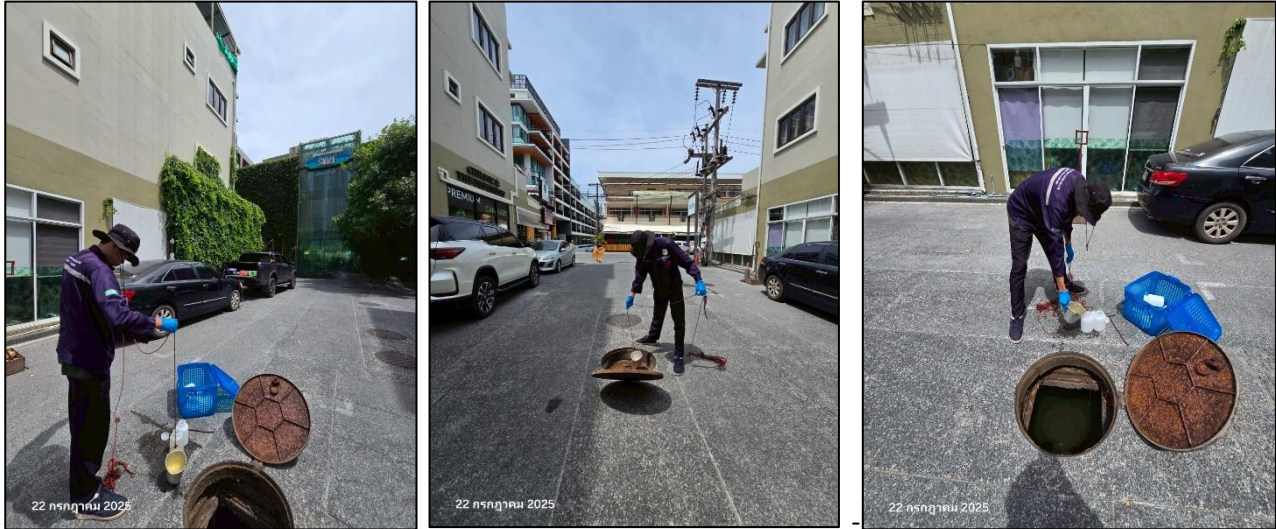
รูปภาพที่ 3.1 การเก็บตัวอย่างน้ำ

การตรวจวิเคราะห์คุณภาพน้ำของโครงการ โรงแรม ชูการ์ มาร์รีน่า รีสอร์ท เซิร์ฟ กะตะ บีช ในระยะดำเนินการ ประจำเดือนกรกฎาคม - ธันวาคม 2568 แสดงดังรูปภาพที่ 3.1 การเก็บตัวอย่างน้ำ
